Monitoring effecten zandsuppletie Leuvenumse beek 2019

Notitie Zoetwatersystemen, Wageningen Environmental Research
Maart 2020

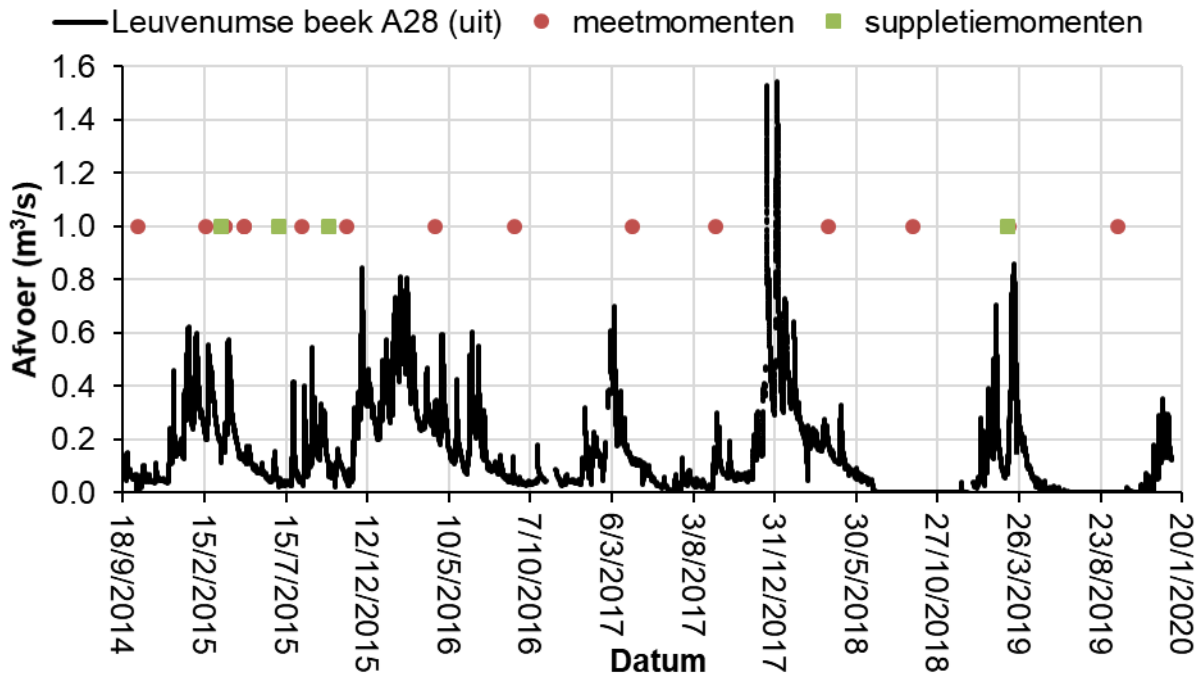
Figuur 2.3: De afvoer van de Hierdense beek in 2014-2019, gemeten op het debietmeetpunt ter hoogte van de A28, met duiding van de momenten waarop zand is gesuppleerd en wanneer de dwarsprofielmetingen zijn uitgevoerd. In de zomers van 2018 en 2019 is het debietmeetpunt drooggevallen.

Het jaar 2019 kenmerkte zich door lage afvoeren (Figuur 2.3). Na twee piekafvoeren in de winter nam de afvoer snel af en viel de beek in het late voorjaar wederom droog ter hoogte van de A28. De trajecten met de dwarsprofielen zijn wel watervoerend gebleven gedurende de hele meetperiode, maar hadden een relatief lage afvoer.

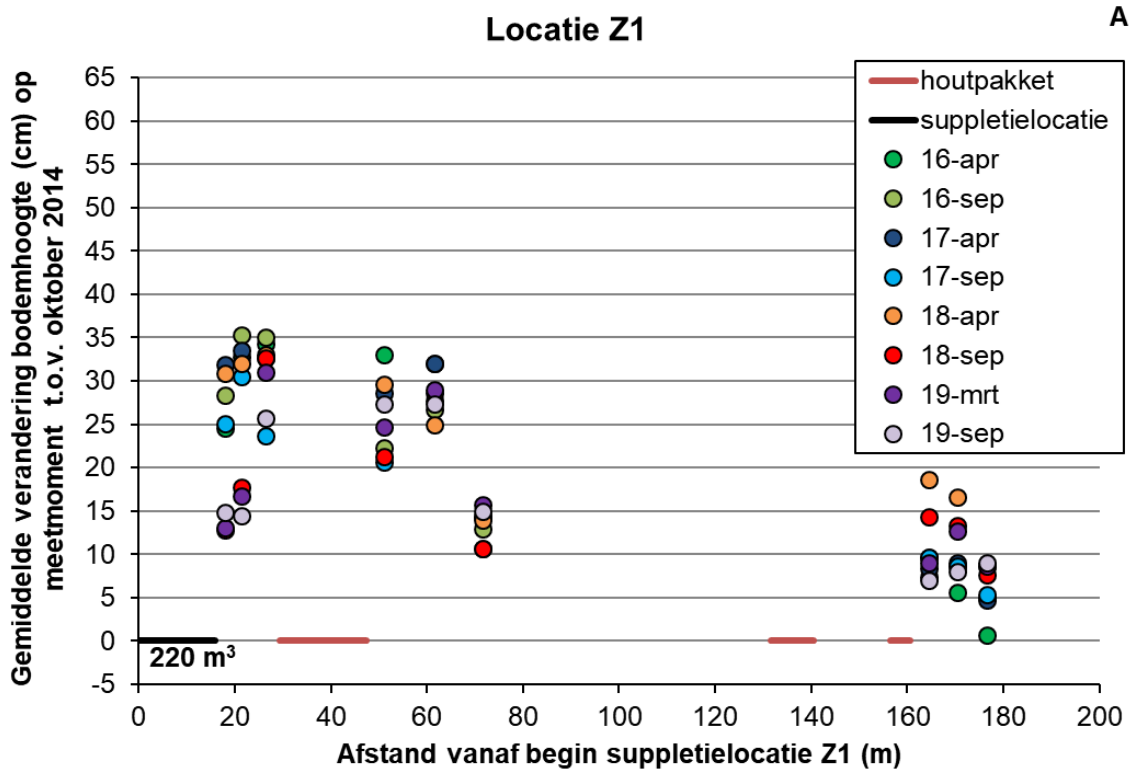
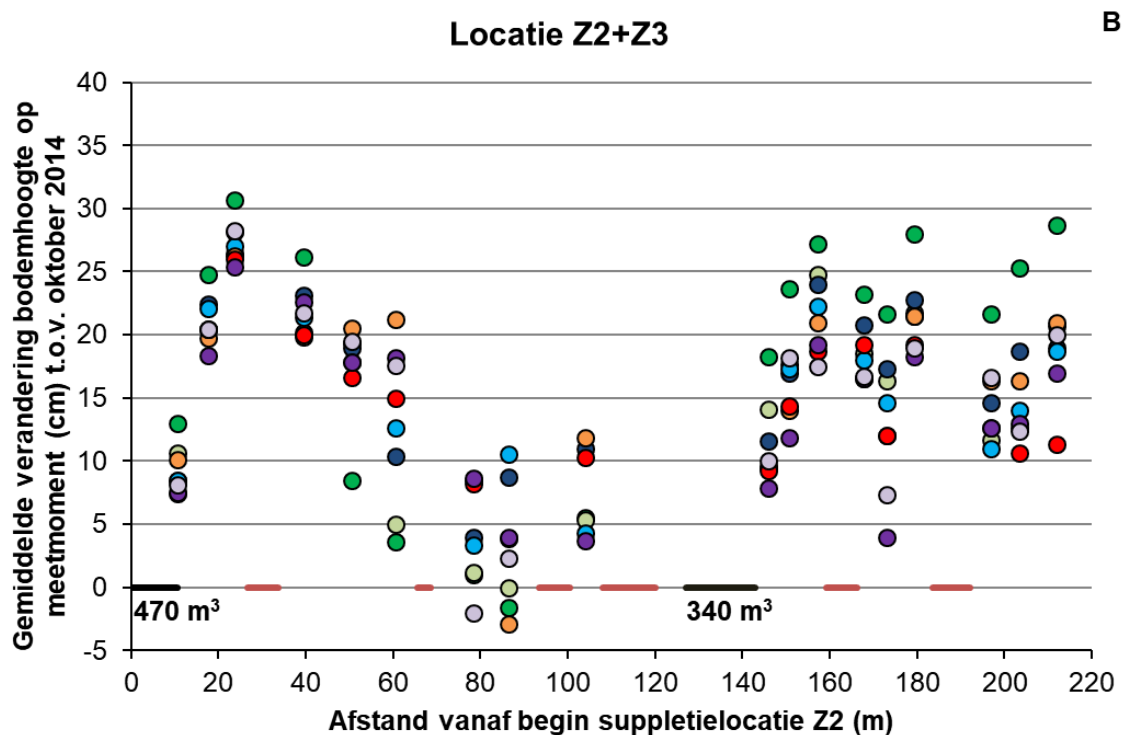
Figuur 2.4: Verandering van de gemiddelde bodemhoogte in de beektrajecten op de verschillende meetmomenten ten opzichte van de situatie in oktober 2014 (= nullijn); de gekleurde bolletjes geven het meetmoment aan, afgekort als jaar-maand in de legenda. De getallen onder de zwarte lijnen op de horizontale as geven de positie van de suppletielocaties in het beektraject weer met hieronder een schatting van de totale hoeveelheid ingebracht zand. De ligging van de houtpakketten in het transect zijn aangegeven met bruine lijnen op de horizontale as. Het aantal meetpunten per dwarsprofiel bedroeg gemiddeld 3,3 in Z1, 7,2 in Z2 en 4,6 in Z3.

De beekbodem was nog steeds duidelijk opgehoogd ten opzichte van de situatie in oktober 2014, grote veranderingen zijn niet opgetreden ten opzichte van eerdere metingen (Figuur 2.4). De profielen benedenstrooms van Z1 lieten vooral dichtbij het suppletiepunt een duidelijke verbreding van de geul zien en ook pleksgewijs enige verondieping, in de orde van enkele centimeters (Bijlage 1). Het is mogelijk dat deze veranderingen samenhangen met een verdere toename van structuur in de stroomgeul door massale waterplantenontwikkeling (Figuur 2.5). Op locatie Z2 was het beeld gevarieerder met bovenstrooms ook verbreding en verondieping van de beek, gevolgd door delen waar verdieping al dan niet met de vorming van een smallere geul optrad (Bijlage 1). Met name de eerste transecten hadden een sterk afgevlakte bodem en daarmee was de beek daar smal en zeer ondiep (Figuur 2.6). Opgemerkt moet worden dat in dit traject veel verstoring van het profiel heeft plaatsgevonden in de vorm van ongewenste afdammingen door bezoekers met het gesuppleerde zand, die vervolgens weer handmatig verwijderd zijn, grondverzet dat samenhangt met het afsluiten van een dode arm net benedenstrooms punt Z2 en een kleine suppletie ter hoogte van het transect Z2.3c. Dit laatste transect is in de werkzaamheden compleet verloren gegaan waardoor geen septembermeting meer kon worden uitgevoerd omdat de referentiepunten waren verdwenen. Z3 kenmerkte zich door een verbreding in de bovenstroomse transecten en een verondieping in de benedenstroomse transecten (Bijlage 1). Dit lijkt te wijzen op zandtransport, oftewel van het materiaal afkomstig van de verbreding bovenstrooms of een effect van de kleine suppletie net bovenstrooms van Z3. Verdroging van de oevers heeft mogelijk ook tot extra vervlakking van het profiel of extra zandtransport naar de beek geleid (Figuur 2.7).

De metingen laten zien dat er in 2019 nog steeds een duidelijke ophoging van de beekbodem zichtbaar is ten opzichte van 2014, met verondiepte en verkleinde profielen. De verondieping en profielverkleining heeft een aantal voor het beekecosysteem gunstige eigenschappen, zoals behoud van relatief hoge stroomsnelheid bij lage afvoer en het snel buiten de oevers treden van de beek bij hoge afvoer, waardoor een natte overstromings- of moeraszone ontstaat. Dit laatste treedt vooral op bij Z1, waar het systeem zich in optima forma heeft ontwikkeld.

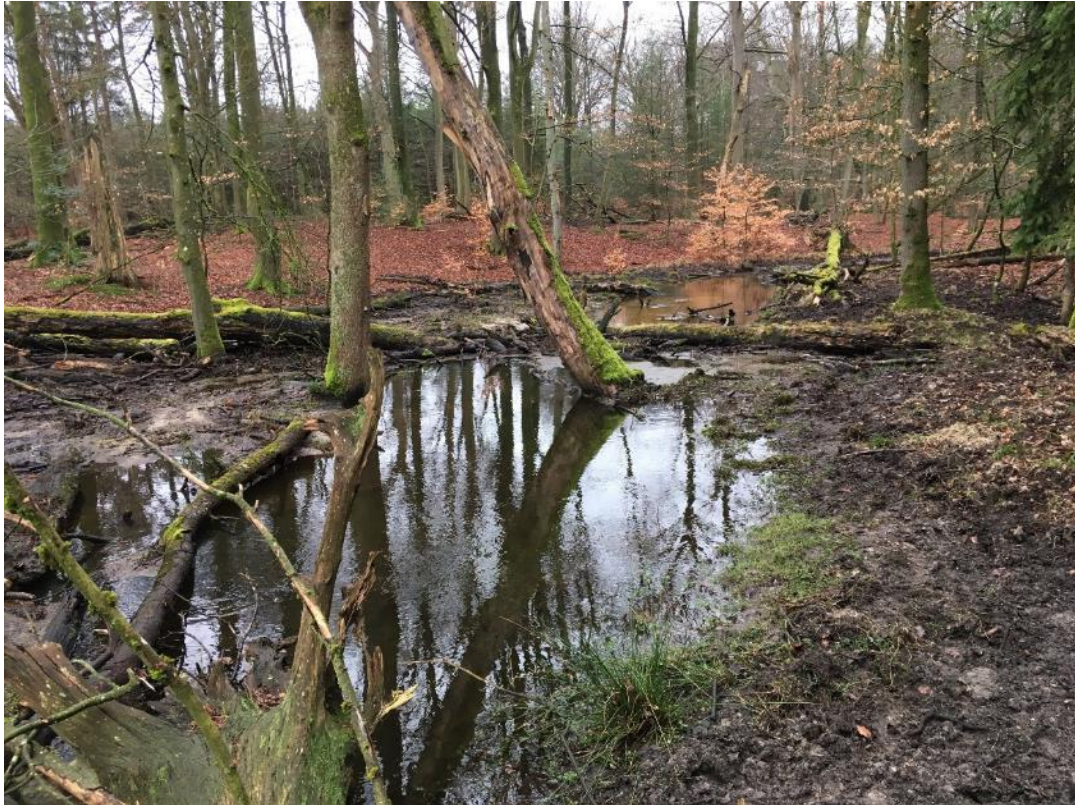
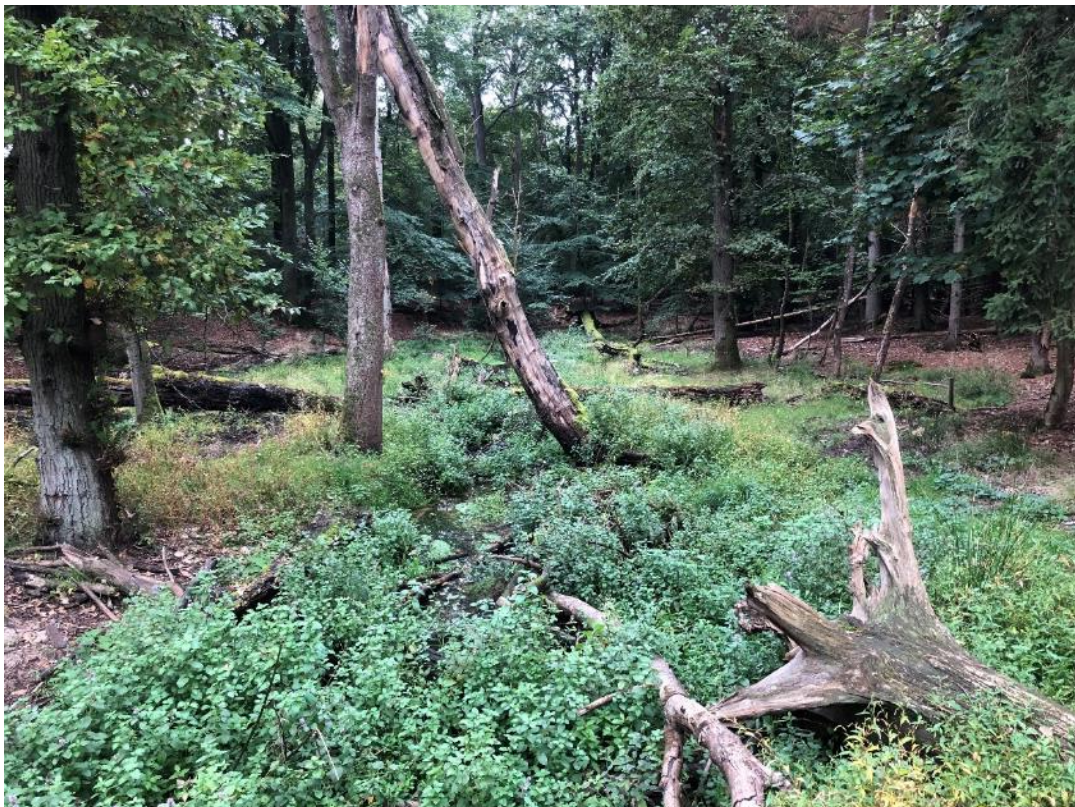
Figuur 2.5: Benedenstrooms zandsuppletielocatie Z1 in maart en september 2019: verondieping door de zandsuppletie heeft geleid tot een profielverkleining en vernatting van de oeverzone. Dit in combinatie met het opener worden van het kronendak door sterfte van bomen direct langs de beek leidt tot een sterke toename van de vegetatie in en langs de beek.

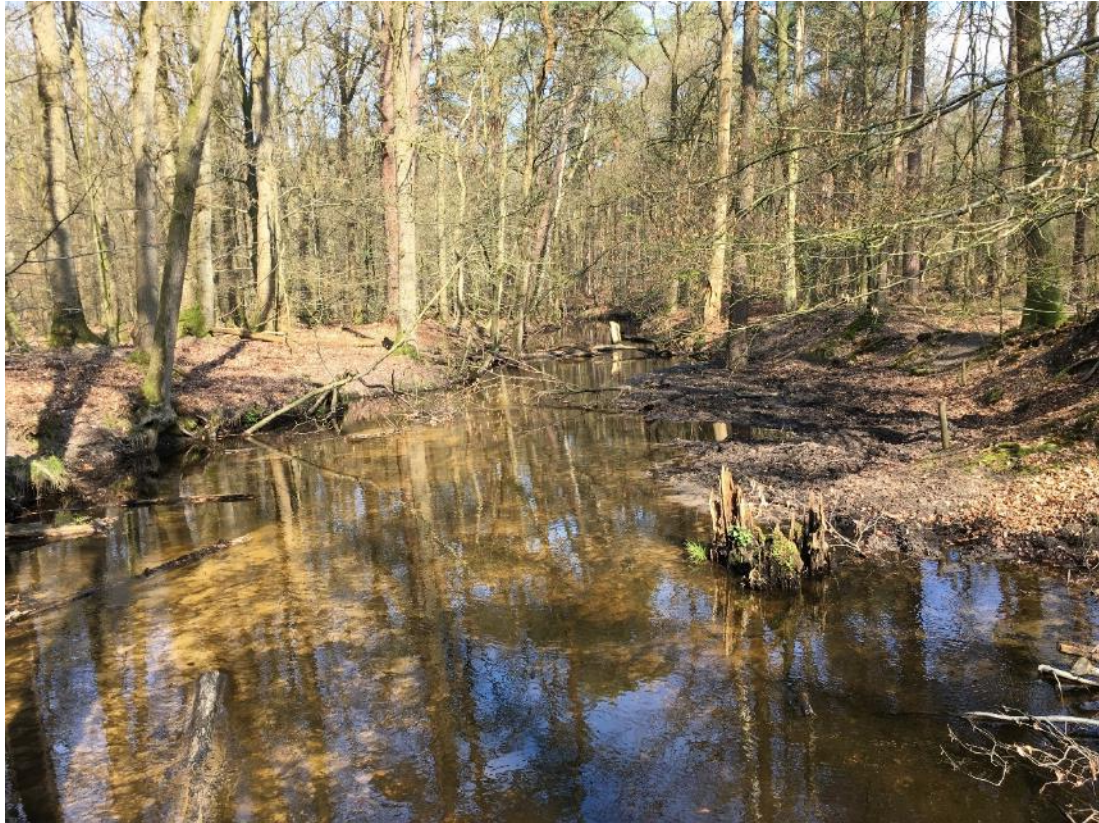
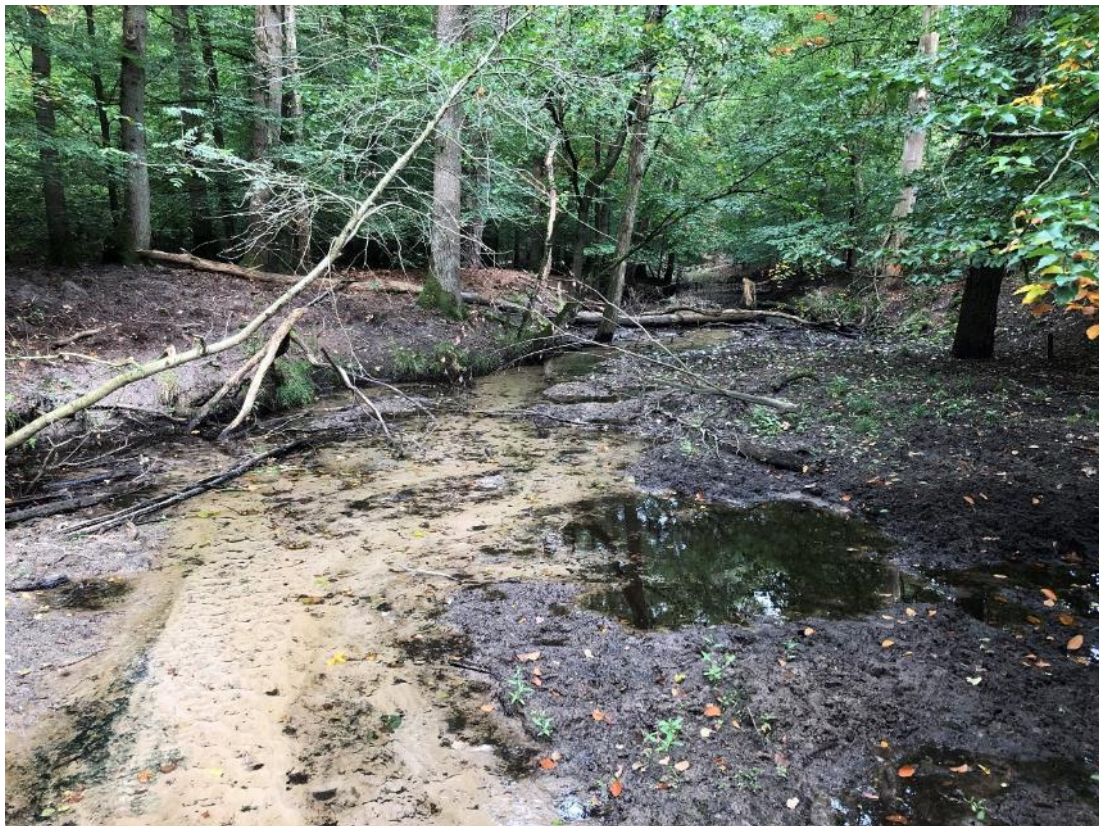
Figuur 2.6: *Situatie benedenstrooms Z2 in april en september 2019. Het hele beekprofiel is gelijkmatig opgehoogd.*

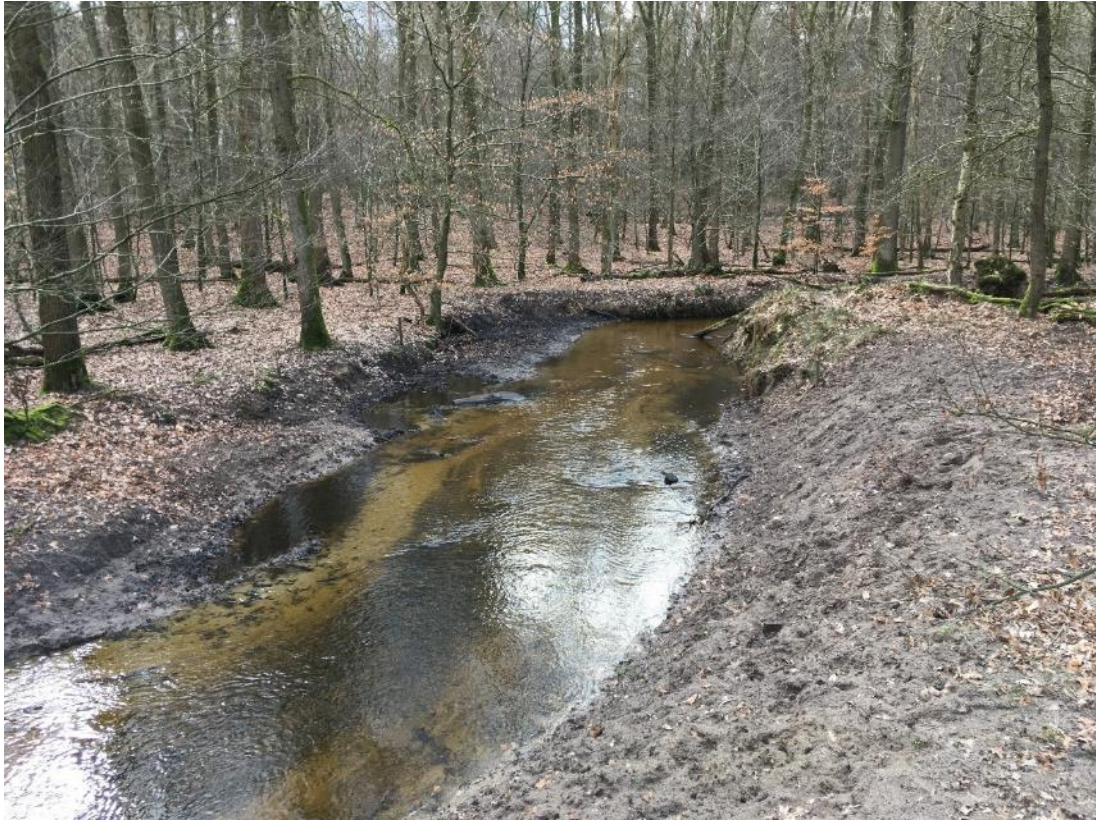
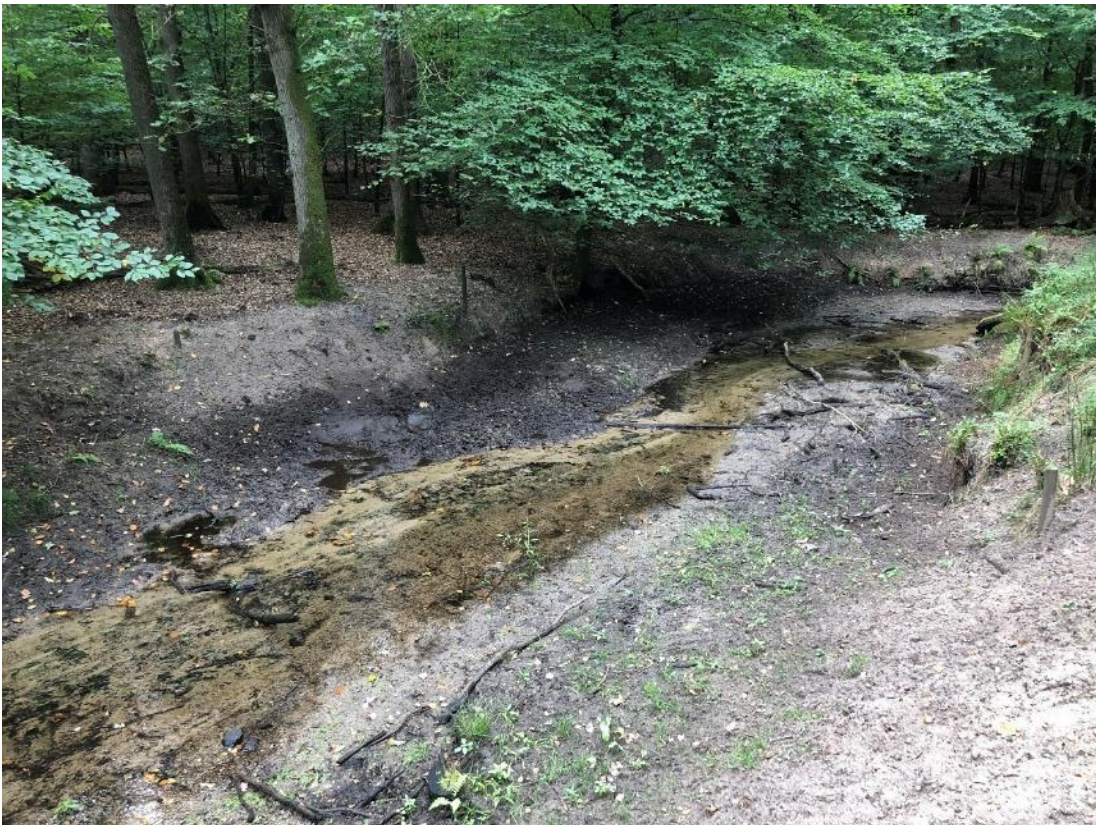
Figuur 2.7: *Situatie benedenstrooms Z3 in maart en september 2019. Effecten van droogte duidelijk zichtbaar op de oevers.*

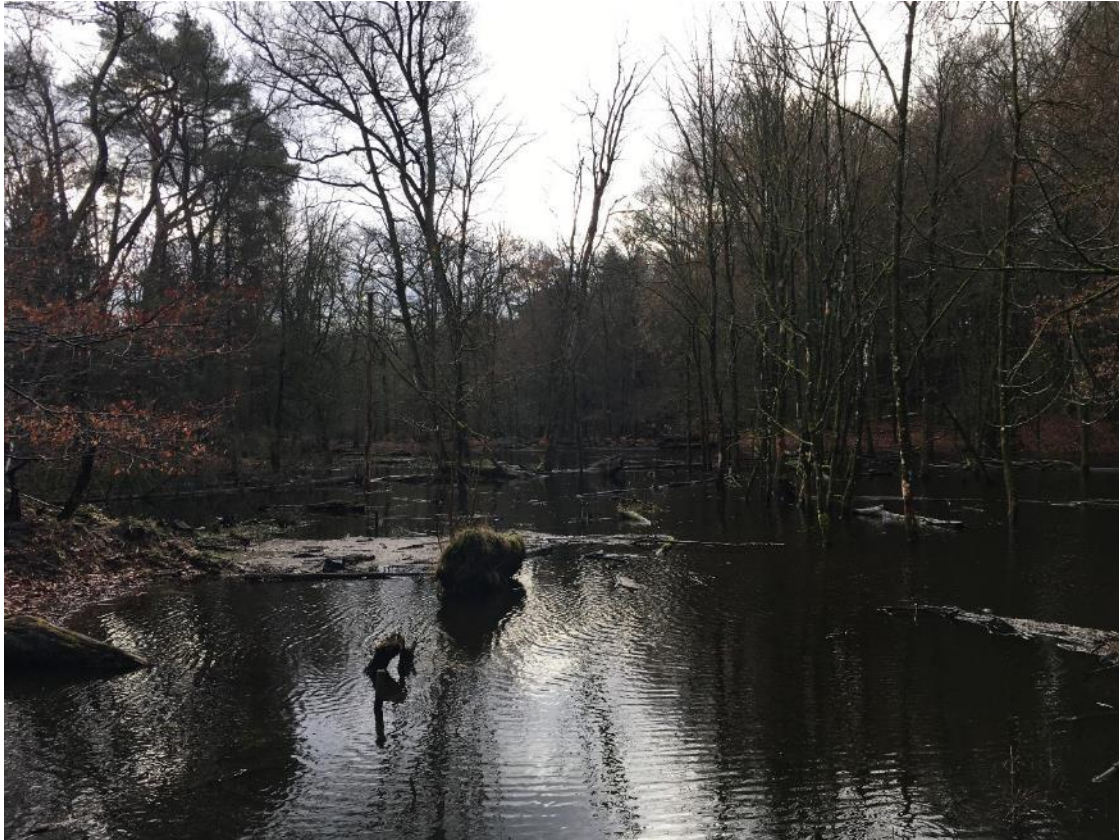
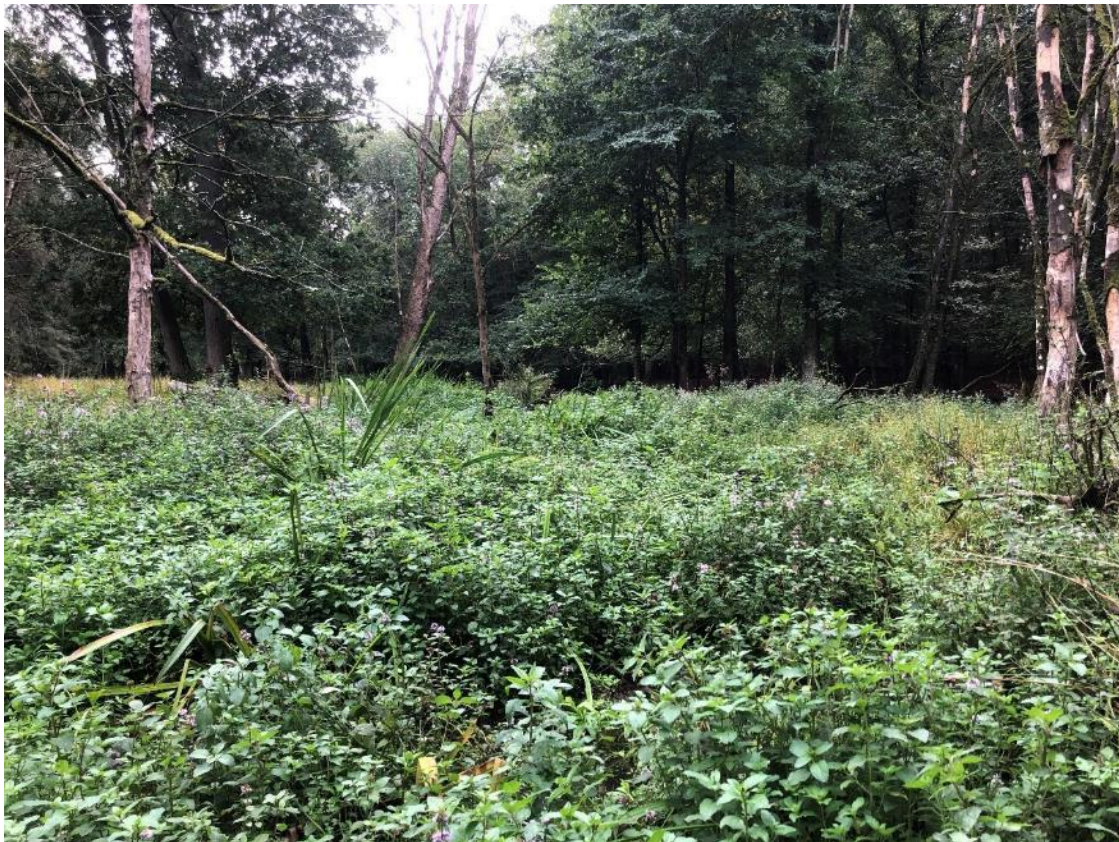
Figuur 2.9: Moerassige laagte C1-3 dwarsprofieltransecten in maart en september 2019.

Net zoals in de suppletietrajecten is de bodem van het moerastraject verhoogd (Figuur 2.8, Bijlage 2). Massale vegetatieontwikkeling en ophoping van organisch materiaal werken in dit traject het steeds kleiner worden van de geul in de hand (Figuur 2.9).

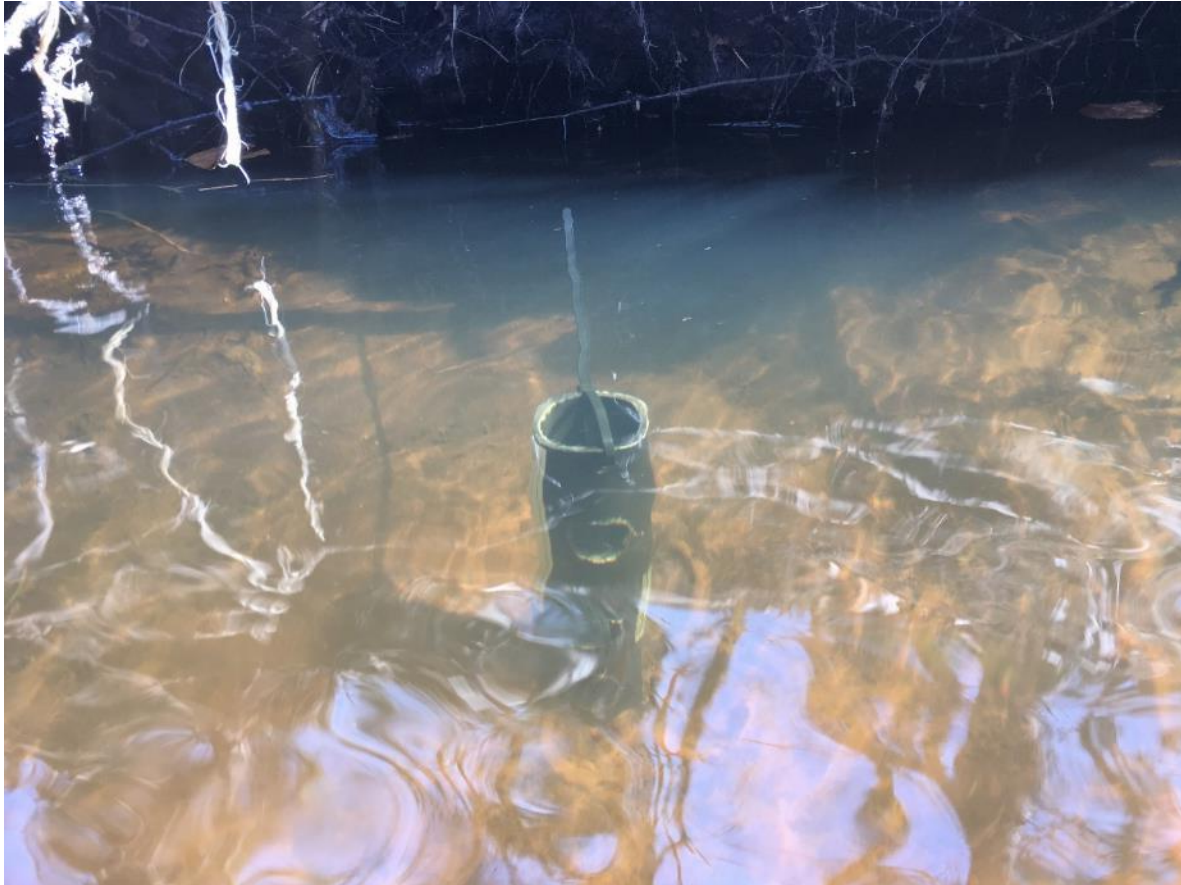
Figuur 3.1: EGV datalogger in PVC pijp op de bodem van de Leuvenumse beek.

Om de stofstromen in beeld te krijgen, zijn op 6 locaties continu-dataloggers in de beek geïnstalleerd. Deze loggers (Onset HOBO U24 Conductivity Logger U24-001) meten automatisch iedere 15 minuten de EGV en de watertemperatuur. De loggers zijn ter bescherming geplaatst in een PVC pijp met gaten om de watercirculatie in stand te houden (Figuur 3.1).

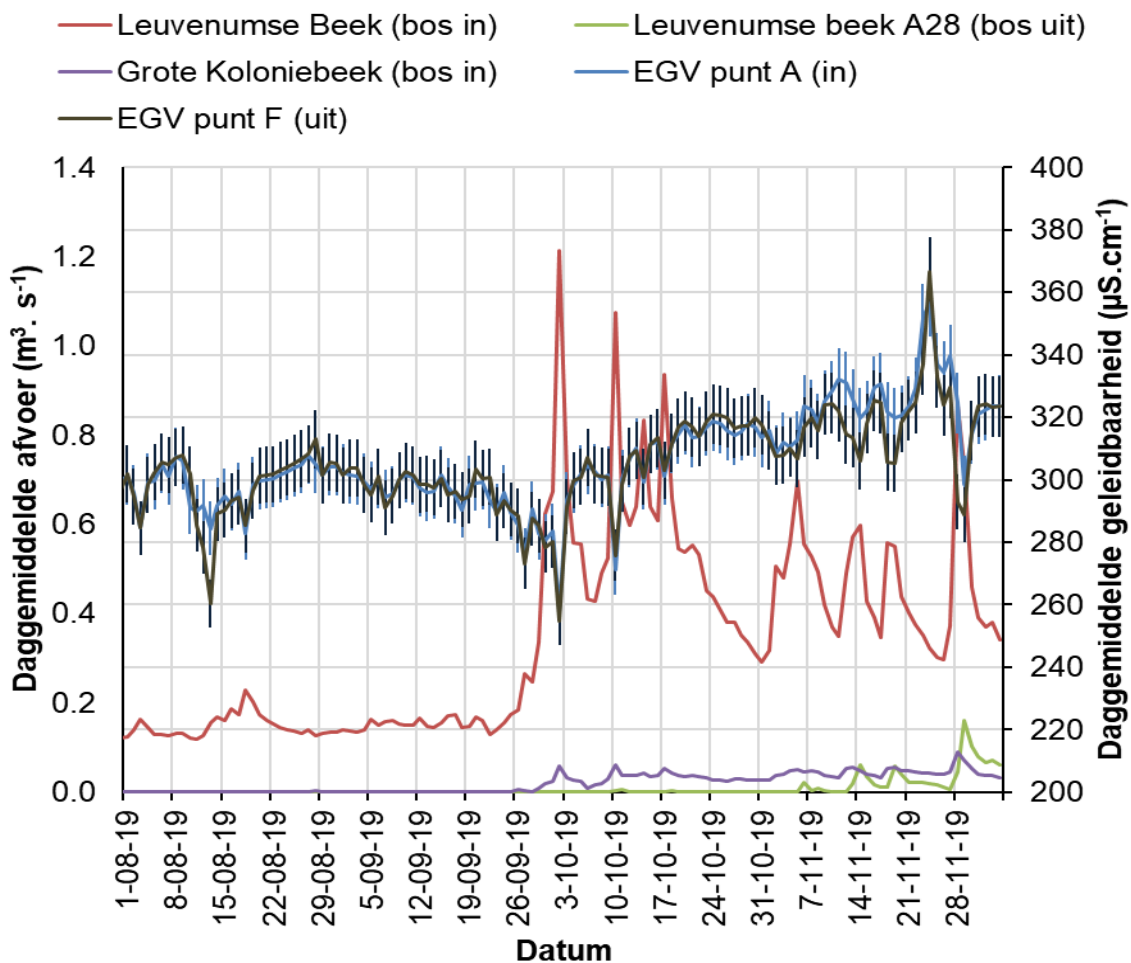
Figuur 3.3: Daggemiddelde geleidbaarheid van het water (continumetingen elke 15 minuten, standaardafwijking 3% gemeten waarde) bij de in- en uitstroom van de westtak van de Leuvenumse beek. De westtak is de controletak zonder overstromingsvlaktes.

Een opvallende piek gevolgd door een daling in geleidbaarheid is eind november gemeten (Figuur 3.3). Deze piek volgt op een calamiteit in de vorm van een mestlozing waarvan op 28 november 2019 melding is gemaakt (med. Natuurmonumenten).

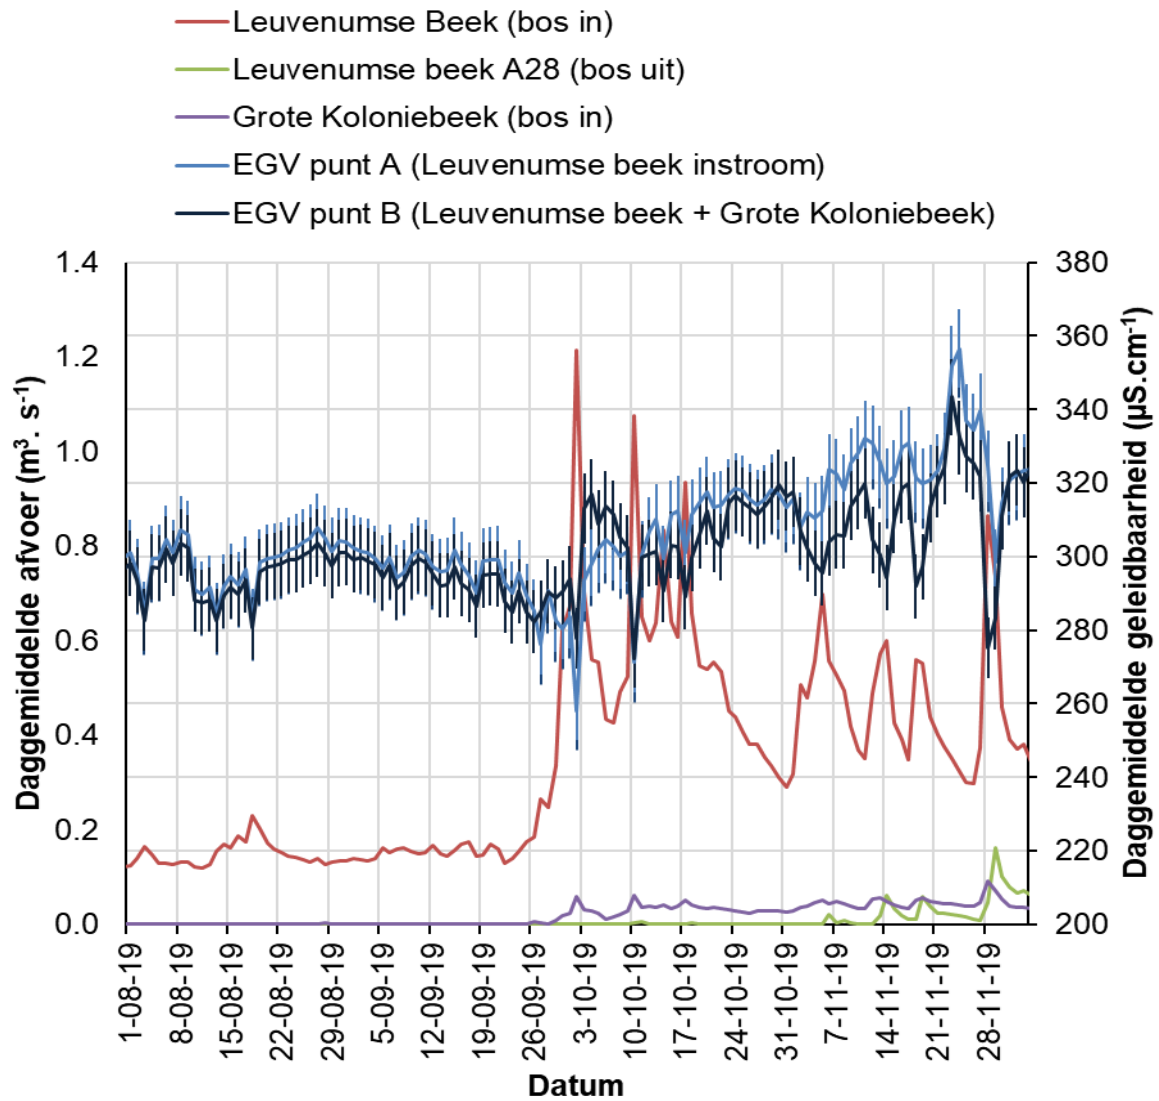
Figuur 3.4: Daggemiddelde geleidbaarheid van het water (continuumetingen elke 15 minuten, standaardafwijking 3% gemeten waarde) voordat de Leuvenumse beek splitst in een oost- en west tak (A) en in de oosttak net na de instroom van de Grote Koloniebeek (B).

In de oost-tak was een duidelijk verschil te zien tussen het water van alleen de Leuvenumse beek en na samenvoeging met de Grote Koloniebeek, welke de geleidbaarheid over het algemeen iets verlaagde (Figuur 3.4).

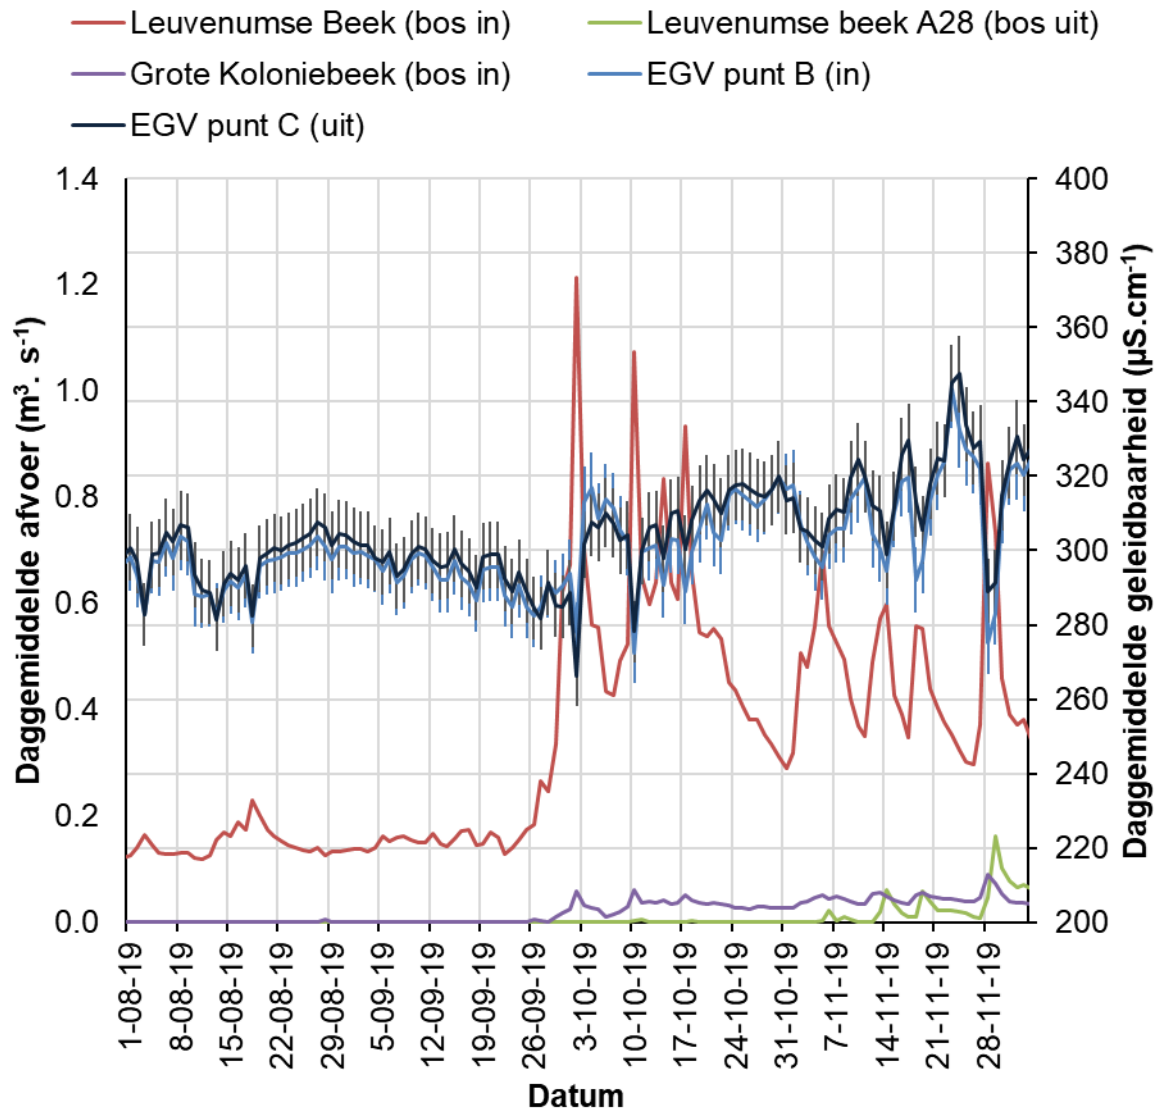
Figuur 3.5: Daggemiddelde geleidbaarheid van het water (continumetingen elke 15 minuten, standaardafwijking 3% gemeten waarde) bij de in- en uitstroom van het Achterste Gat in de oosttak van de Leuvenumse beek.

Passage van het Achterste Gat leidde niet tot verandering van de geleidbaarheid (Figuur 3.5). Tussen de uitstroom van het Achterste Gat (C) en de instroom van het Grote Water (D) nam eind november de geleidbaarheid opvallend toe (Figuur 3.6). Deze piek was weer verdwenen na de uitstroom van het Grote Water (E), in dit traject leek de geleidbaarheid in zijn geheel enigszins lager te liggen (Figuur 3.7).

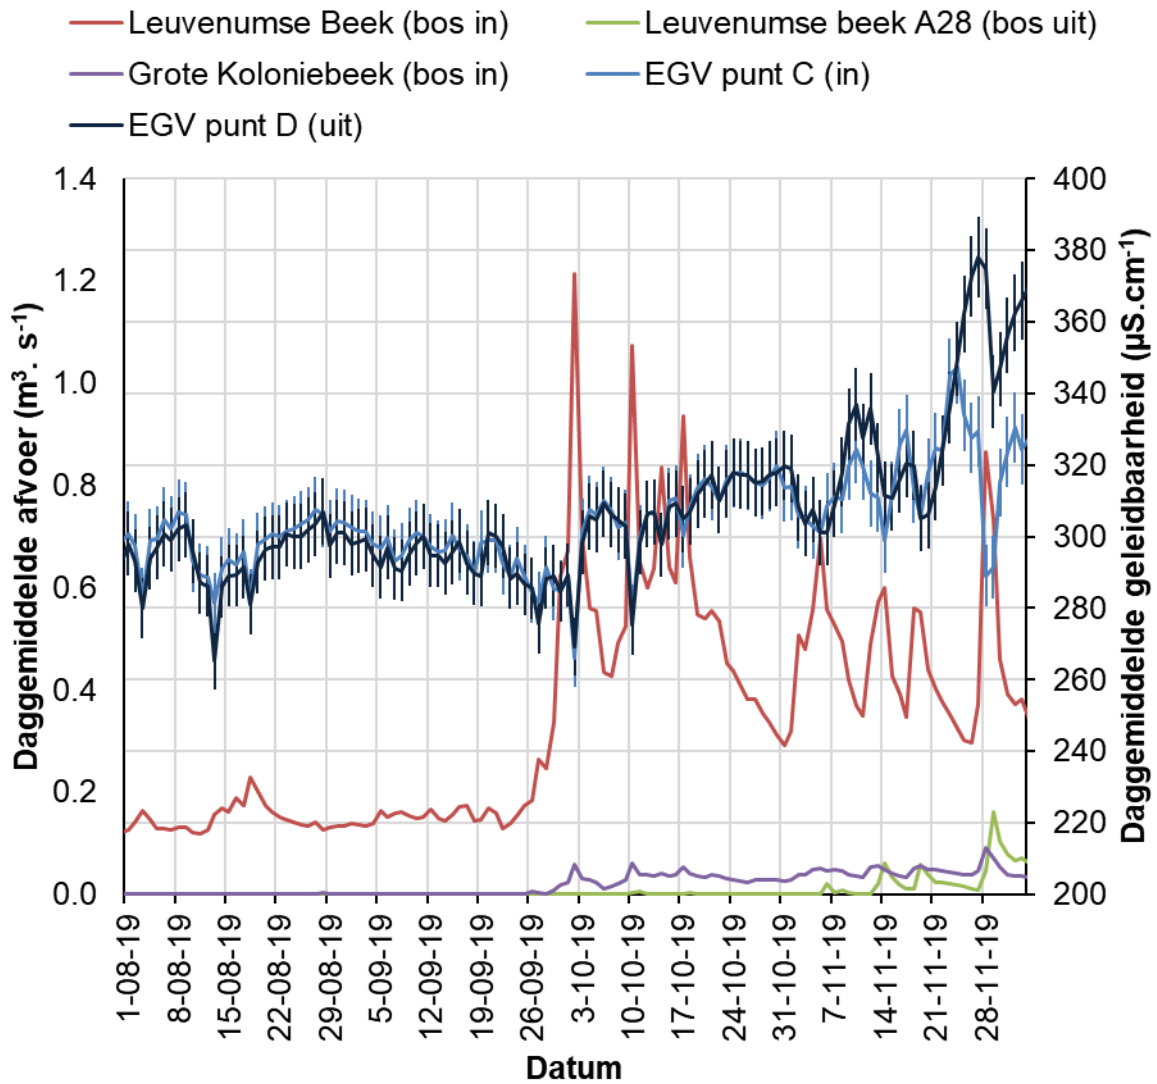
Figuur 3.6: Daggemiddelde geleidbaarheid van het water (continumetingen elke 15 minuten, standaardafwijking 3% gemeten waarde) tussen de uitstroom van het Achterste Gat (C) en de instroom van het Grote Water (D) in de oosttak van de Leuvenumse beek.
