Energikartläggning av idrottsanläggningar

Fallstudie av en ishall och ett badhus i norra Landskrona

Examensarbete på Civilingenjörsnivå
Avdelningen för Energihushållning
Institutionen för Energivetenskaper
Lunds Tekniska Högskola | Lunds Universitet

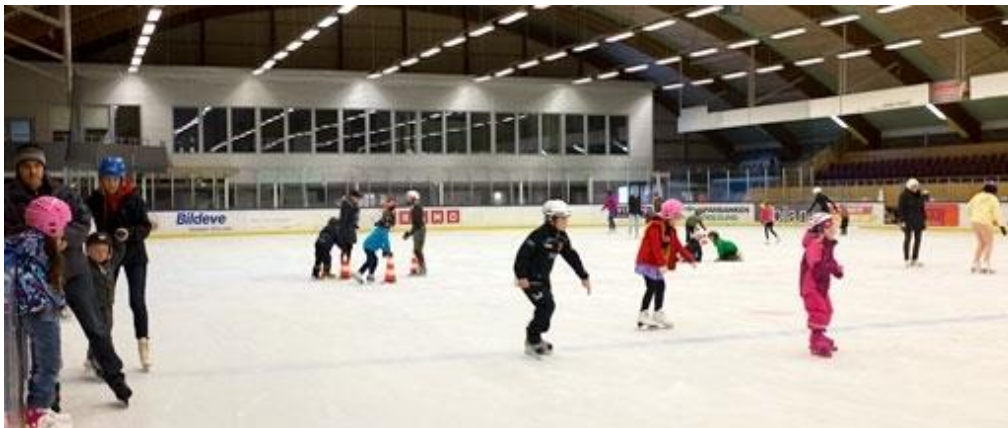
Figur 14: Landskronas ishall med Lejonets klubblokal i bakgrunden. Bild från Landskrona Stads hemsida

Landskrona ishall byggdes 1958 och var en av Skånes första utomhusisbanor. Denna blev 1962 överbyggd och blev därmed en inomhusisbana. Kring 20 år senare byggdes ishallen ut med omklädningsrum, förråd och domarrum. I slutet av 90-talet renoverades taket på ishallen, utan tilläggsisolering. Någon gång i mitten av 00-talet byggdes läktarna i ishallen om. I samband med ombyggnaden tilläggsisolerades även väggarna i hallen. Läktarna har numera plats för upp till 1 400 personer. Under hösten 2012 invigdes den nya utomhusisbanan och i dagsläget består hela anläggningen av en inomhus- och en utomhusisbana. Inomhusisbanan är öppen nio månader om året och utomhusisbanan fyra månader på vintern. I ishallen finns det också två klubblokaler, en för konståkning och en för ishockey. Det finns även en rad omklädningsrum och flertalet förråd.

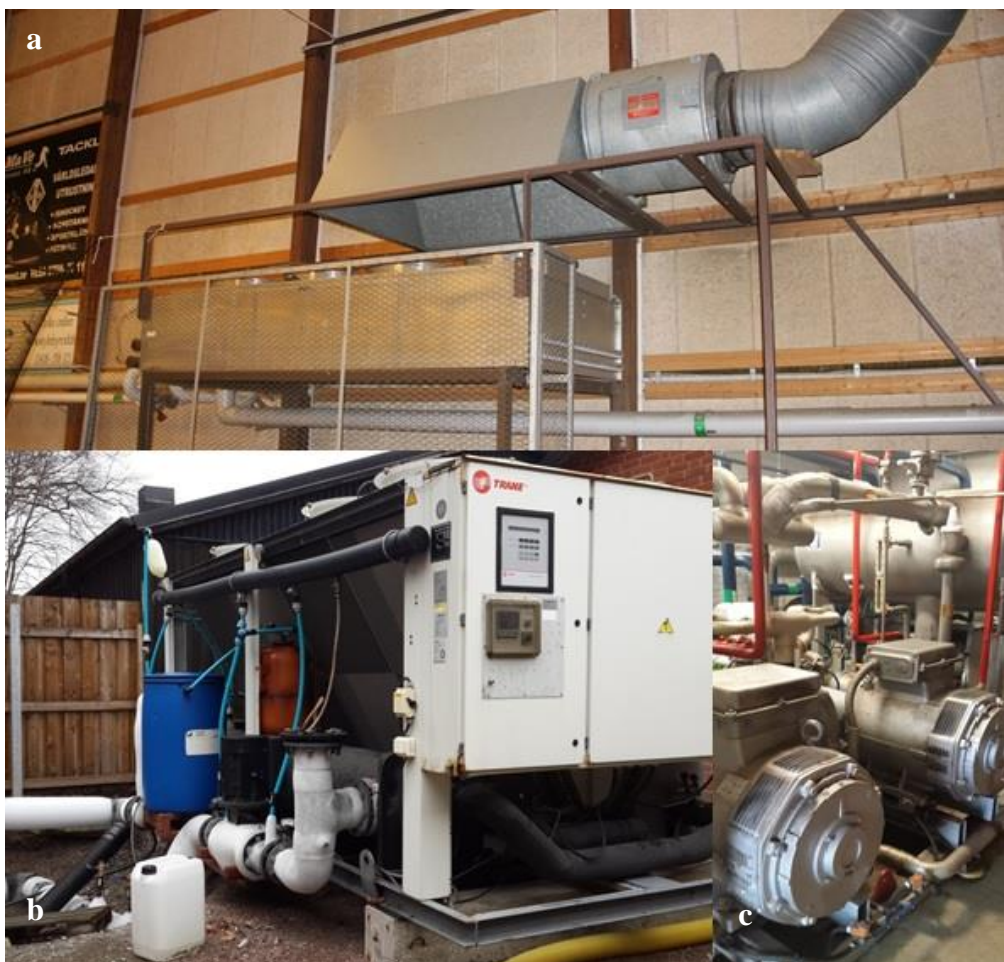
Figur 15: Kollage över ishallens läktarvärmesystem (a), utomhuskylmaskin (b) samt inomhuskylmaskin (c)

Ishallen har ingen större ventilation över isbanan, förutom en avfuktare. Avfuktaren tar in 15 % friskluft och har ett fjärrvärmeförsörjt värmebatteri kopplat till sig. Avfuktaren är relativt ny och används för att förhindra fuktskador på grund av avdunstningen från isen. Utöver avfuktaren finns det tre relativt nya temperaturstyrda från- och

tilluftsggregat med värmeväxlare (FTX), som tekniskt även kan hantera fuktstyrning. Denna funktion var däremot inte driftsatt vid tidpunkten för kartläggningen. Två av dessa aggregat försörjer omklädningsrummen och det tredje försörjer klubblokalen. Trots att det sistnämnda var inköpt år 2012 var det fortfarande inte driftsatt under 2014. Utöver dessa system fanns det enklare tilluftssystem med fjärrvärmeförsörjda värmebatterier för förrådslokaler samt enkla frånluftssystem för mindre utrymmen.

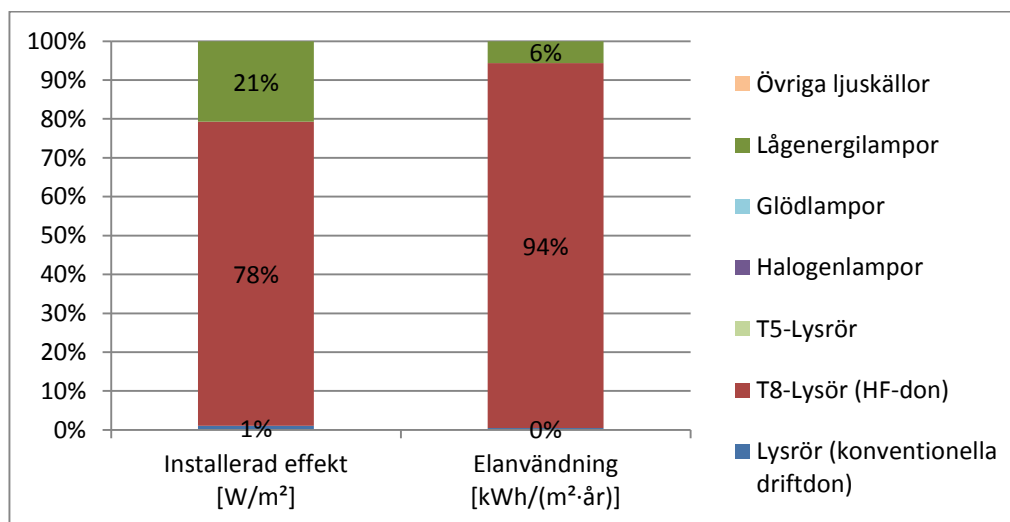
Figur 28: Jämförelse av installerad effekt och elanvändning för de inventerade ljuskällorna i Landskrona ishall

Figur 28 visar att, trots att lågenergilampor står för 21 % av den installerade effekten i ishallen, står de endast för 6 % av energianvändningen. Den främsta anledningen till detta är att största delen av dessa är installerade i hallens omklädningsrum och är närvarostyrda. Detta leder till betydligt lägre drifttider än för övriga manuellt styrda system. T8-Lysrören står för 78 % av den installerade effekten, men för hela 94 % av energianvändningen. Största delen av dessa används för att belysa isytan och läktarna. Dessa tänds manuellt på morgonen och är tända till sista person lämnar på kvällen. Systemen har ingen närvarostyrning eller behovsstyrning som anpassar ljusnivån efter

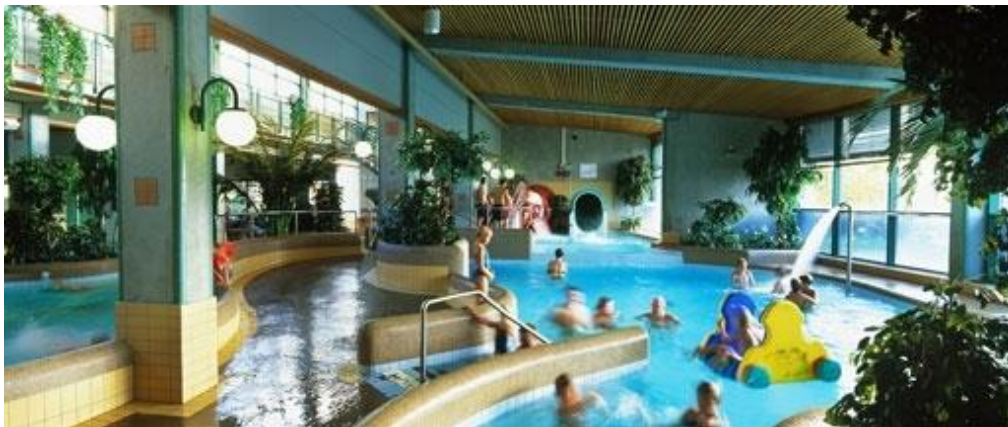
Figur 29: Delar av Karlslundsbadets äventyrsbad. Bild från Landskrona Stads hemsida

Karlslundsbadet har en uppvärmd yta på 2 550 kvadratmeter och en varierande rumshöjd på 4 – 10 meter. Badet är byggt i betong med 2-glas fönster och en fasad av plåt.

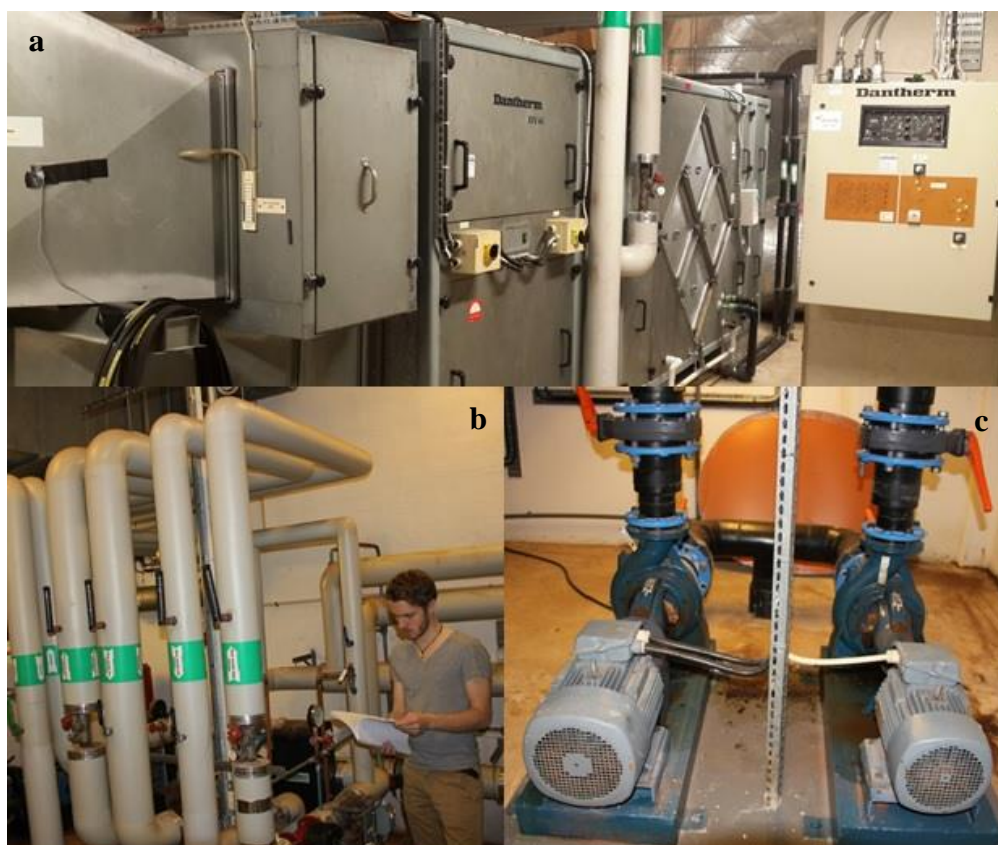
Figur 30: Kollage över Karlslundsbadet ventilationssystem (a), fjärrvärmecentral (b) samt cirkulationspumpar (c)

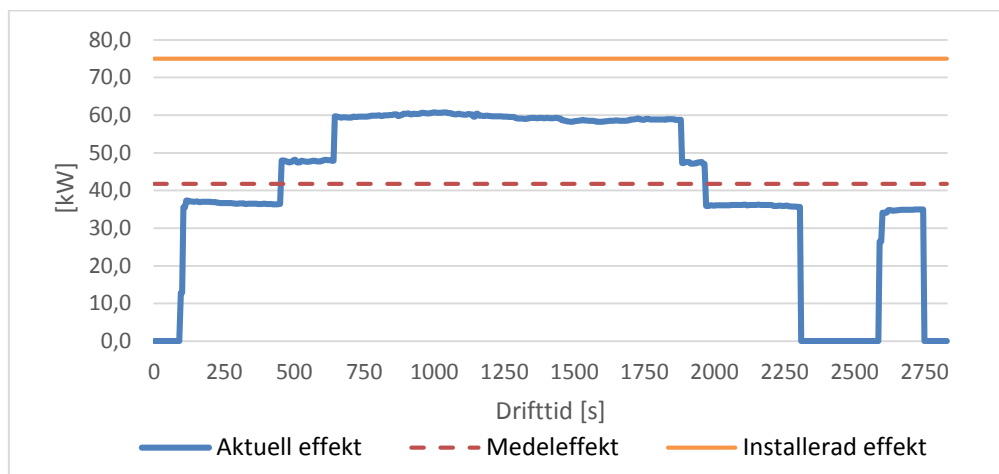
Figur 44: Driftförhållandet under en knapp timme för elmotorn till kompressor 2.

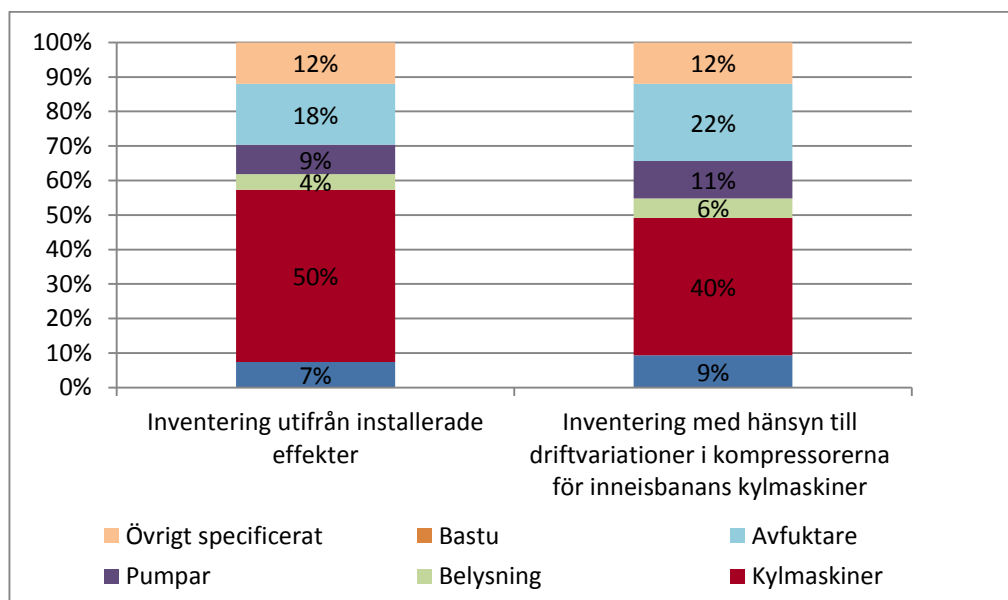
Figur 45: Elanvändningen fördelad, dels utifrån installerad effekt och dels med hänsyn till driftvariationer i kompressorerna för inomhusisbanans kylmaskiner
