Rapport 713

## Evaluatie Meyn Footpad Inspection System

Augustus 2013

This report describes the evaluation of an automated system to score footpad lesions at the slaughter plant.

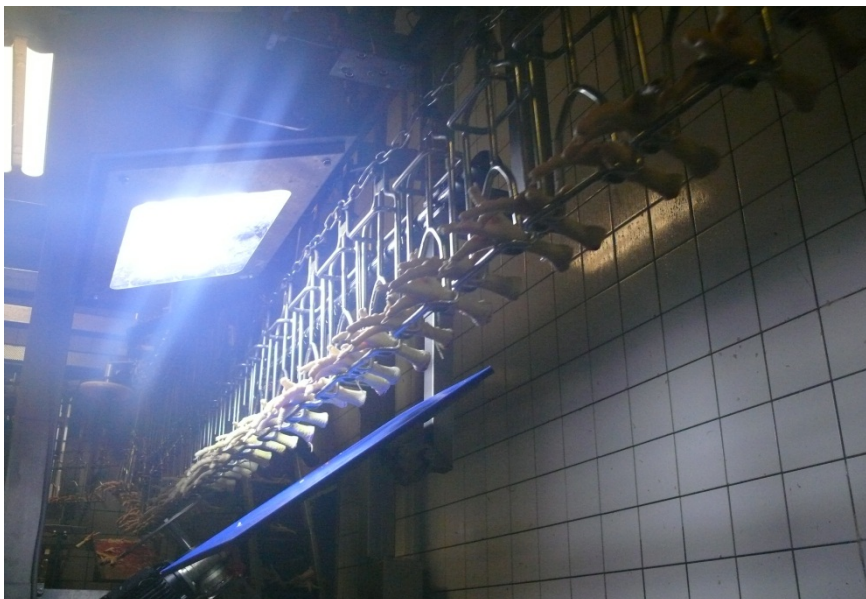
**Figuur 2.** Cameraopstelling in de bezochte slachterij.

De beoordeling van het camerasysteem is uitgevoerd op een Nederlandse vleeskuikenslachterij. Voor een beschrijving van het camerasysteem verwijzen we naar De Jong et al. (2011). De camera was geïnstalleerd om metingen te verrichten na het afsnijden van de poten. Om de poten goed in het beeld van de camera te kunnen krijgen is er een positioneringsunit voor de camera aan de lijn geïnstalleerd (figuur 1). Figuur 2 toont de camera zoals deze op de slachterij is geïnstalleerd. Figuur 3 geeft weer hoe de looppoten door de camera in beeld gebracht worden en een voorbeeld van het scherm van het systeem.

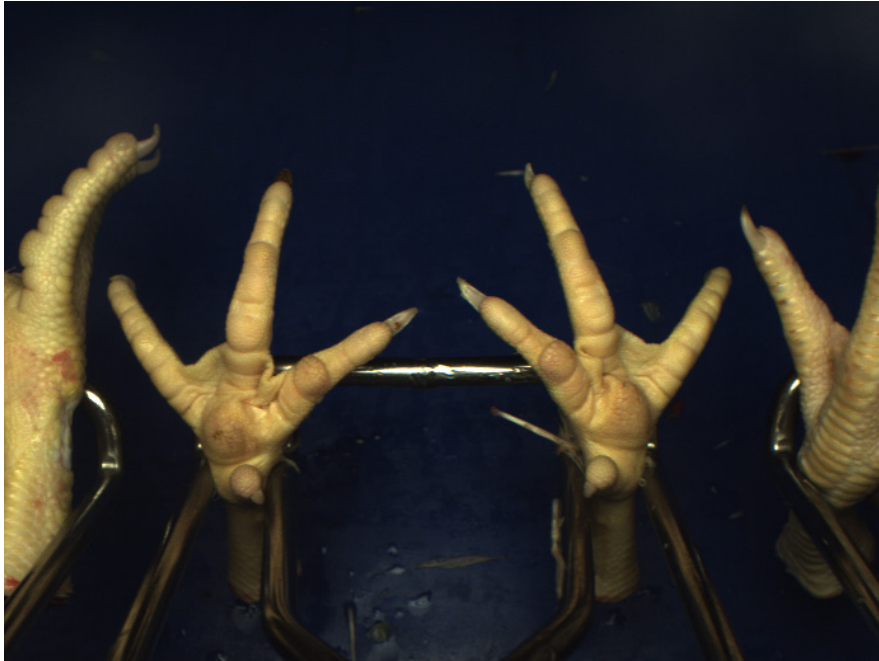
**Figuur 3.** Boven: camerabeeld van de looppoten in de slachthaken tijdens de metingen (deze poten kregen de score 0); schermafbeelding van het systeem (onder).

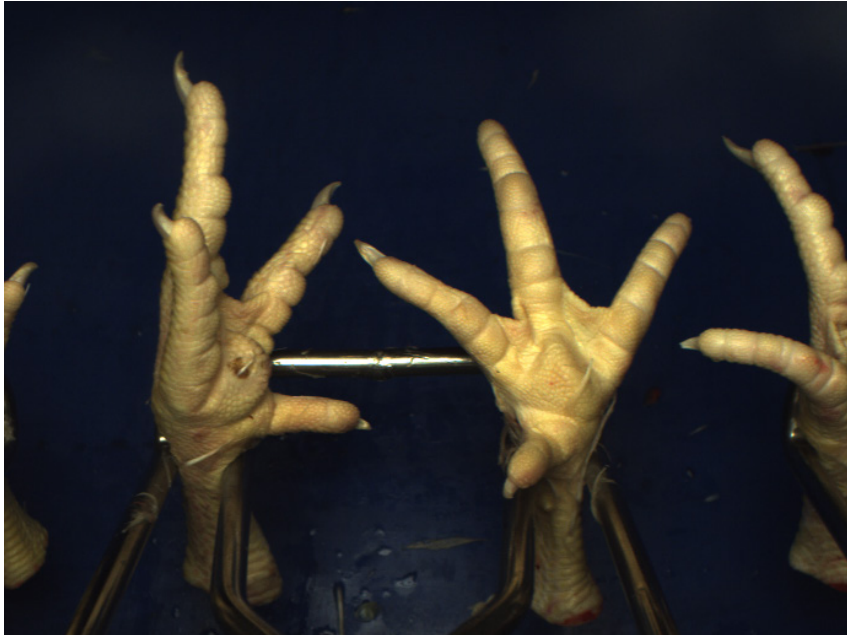
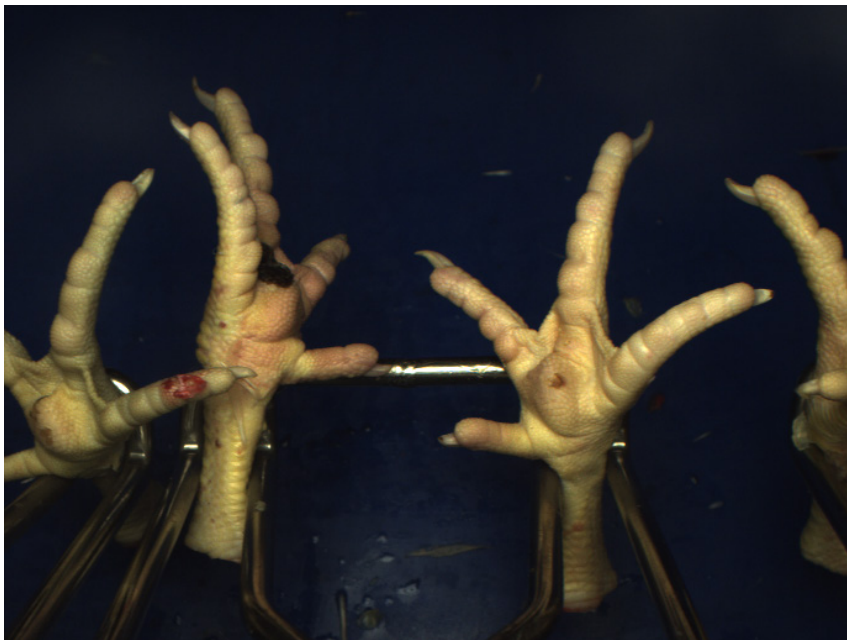
**Figuur 4.** Camerabeeld met voor de camera sterk gedraaide poten die geen beoordeling kregen (op beide foto's de linkerpoot). Door de draaiing worden deze poten buiten de beoordeling gehouden door de software. Beide pootparen werden gescoord in klasse 0 (geen laesie) ondanks de laesie op de poot op onderste foto links in beeld.

De camera kan geen scores bepalen bij poten die gedraaid of scheef in de haken hangen. De software bepaalt aan de hand van het aantal en de positie van de tenen of er een score gegeven kan worden aan een poot. Daar waar maar één poot gescoord kan worden, wordt die score bewaard. Daar waar twee poten gescoord worden, wordt de meest ernstige score bewaard. Figuur 3 geeft een voorbeeld van een camerabeeld waaraan geen score gegeven werd en een camerabeeld waarvan maar één poot een score heeft gekregen.
