Ecohydrologie van de Zuid-Limburgse hellingmoerassen

Inventarisatieatlas van vegetatie, bodem en grondwaterkwaliteit

Rapport nr. 2012/OBN159-HEBE
Den Haag, 2012

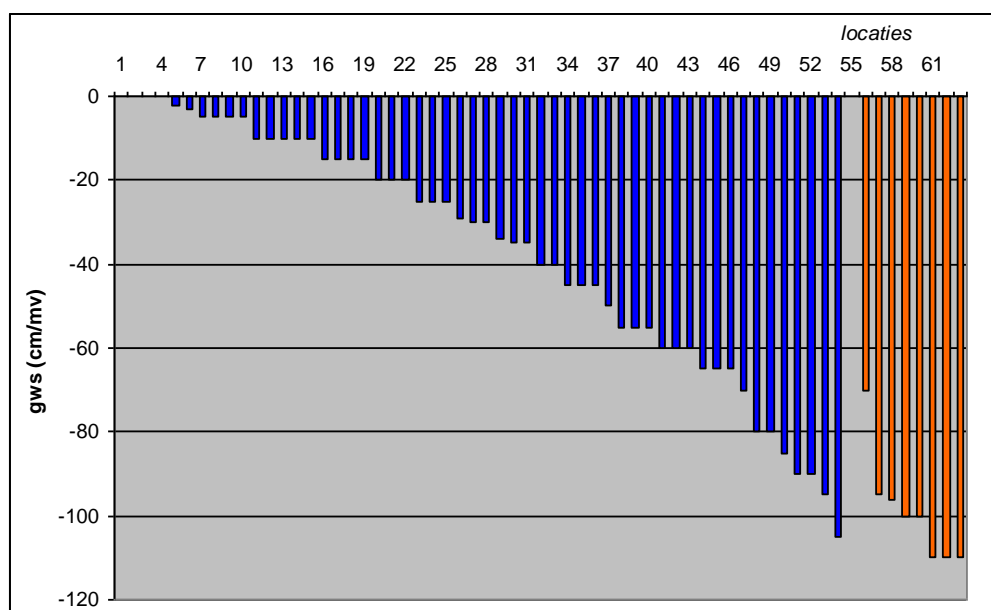
Figuur 3.4: Geordende weergave van de geregistreeerde grondwaterstanden tijdens het onderzoek (blauw) en de boorgatdiepte bij droogstaande locaties (oker).

Deze, door de droogte, sterk uiteenlopende waterstanden houdt wellicht ook een voordeel in. Nu zijn de onderlinge verschillen tussen de onderzochte standplaatsen waarschijnlijk duidelijker zichtbaar dan normaal. Dat biedt dan mogelijk ook meer inzicht in de dynamiek op deze standplaatsen. Sommige locaties met ondanks de droogte hoge grondwaterstanden, lijken dus veel beter "gebufferd" te zijn tegen droogte dan andere, waar de waterstanden wel diep wegzakken. Overigens, werd daar nergens een verlepte of minder vitale vegetatie aangetroffen.

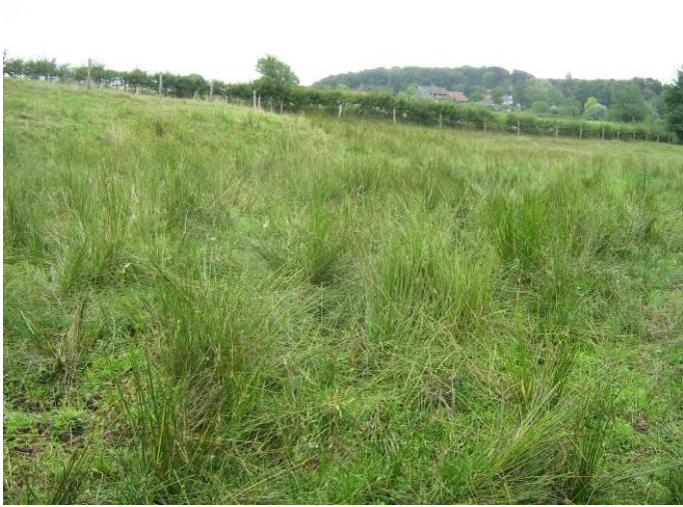
Begraasde, hobbelige weide met vrij veel pitruspollen op de dalvlakte en onderrand van de dalflank. Hogerop intensiever gebruikte graslanden, slechts gescheiden van elkaar door een lage heg. Langs de Geul verleent het geboomte voor meer structuurvariatie

Overzicht Bomm 01

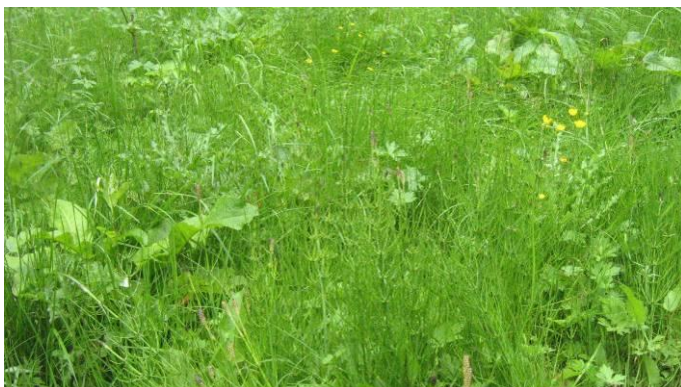
Bulk 01

Het hele terrein kenmerkt zich als een uitgesproken storingsvegetatie met vochtindicatoren. In de bosranden zomen met brandnetels. Het omliggende bos is een afwisseling van bronbos en verruigd beekdalbos. Het perceel wordt, naar verluid, wel gebruikt om paarden en schapen te weiden. Verwijdering van toplaag levert minimaal een natte bronweide op of zeggenmoeras.

detail Simp 01

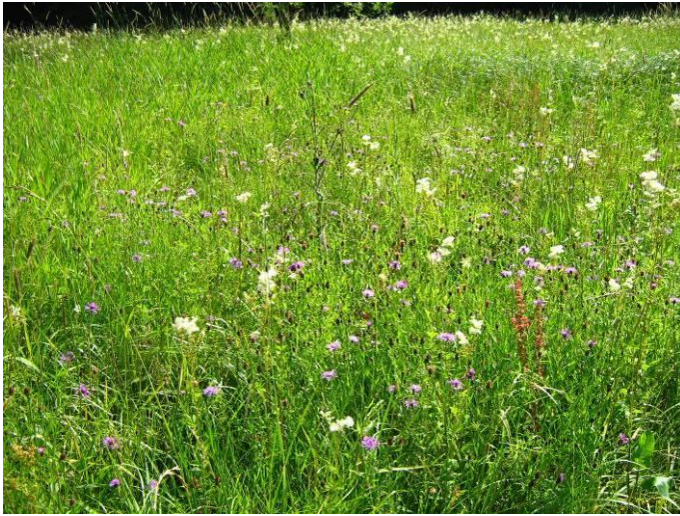
Bund 01

Aan de voet van de steilrand ligt aan de overzijde (oostzijde) van de beek een zeer drassig terrein met bosopslag, met enkele overstaanders en ondergroei van o.a. *moeraszegge* en veel *dotterbloem*. Dit was tot voor kort een populierenbos, dat sinds 1995 wordt omgevormd naar broekbos/elzenbronbos. Dit nieuwe zeer natte bos in ontwikkeling is nog bijzonder structuurrijk als overgang naar het eigenlijke hellingbos.

Voorgrond Bund 01-1; achtergrond Bund 01-2

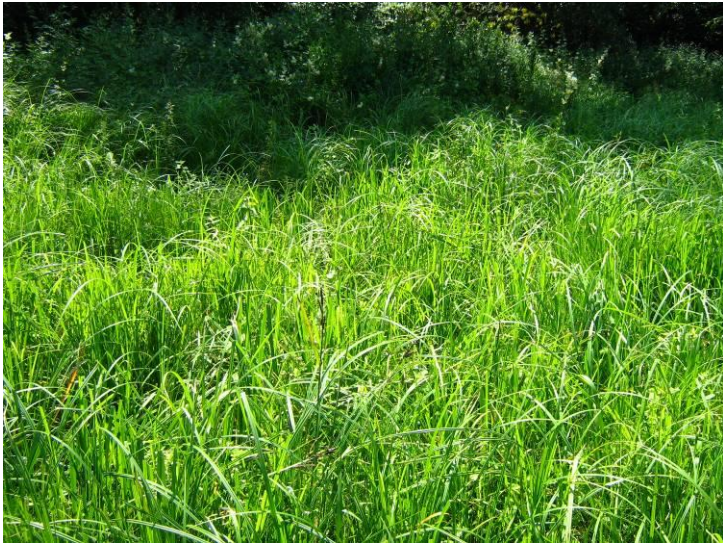
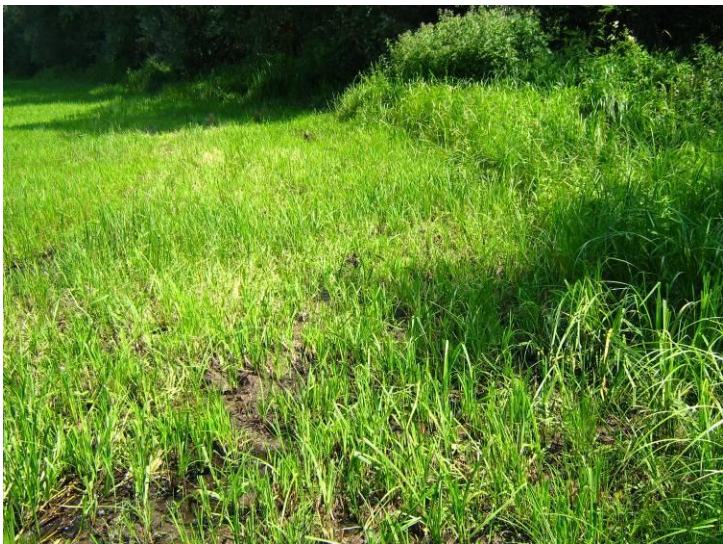
Bund 02

Aan de oostrand van het perceel gaat de zeggenvvegetatie over in een struweelrijke zoom met natte ruigte langs struweel en bosrand (o.a. met *groot springzaad*), waarachter de ondiep ingesneden beek ligt. Aan de andere zijde vande beek gevolg door een smalle zone met moerassig bos. Aansluitend daarop volgt het hellingbos. Langs de westrand ligt een weggetje en de dijk van het Julianakanaal geflankeerd door opgaande populierenrijen. De zuidrand wordt gemarkeerd door een bebost dijkje; een oeroude stroomgeleider bij Maashoogwater.

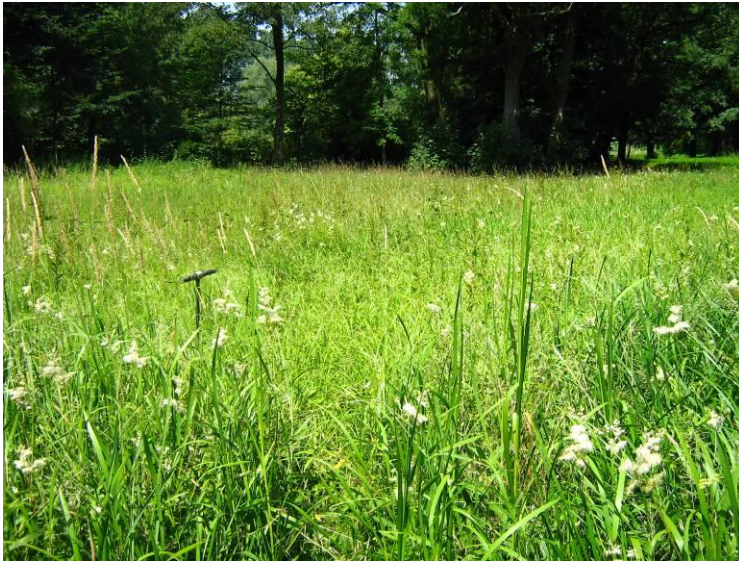
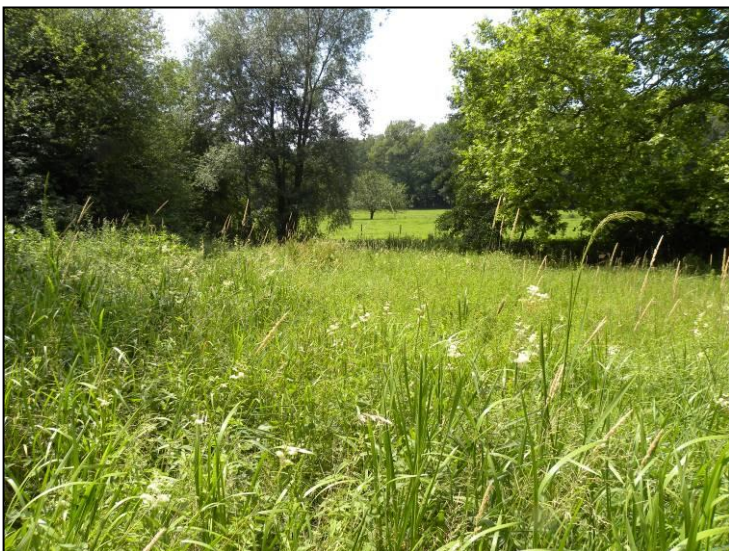
Bund 03

Helling wordt gekenmerkt door een vochtige-natte, tamelijk productieve ruigte, met aansluitend aan de voet een vrij droog glanshaverhooilandachtig grasland. Hier zijn zeer lokaal ook wel *adderwortel* en *herfsttijloos* aanwezig. Op de hellingvoet (en ook binnen de opname) een natte kwelzone met veel *scherpe zegge* (!), maar ook wel *liesgras*. Vooral aan de zuid- en oostzijde structuurrijke overgangen naar de bosrand.

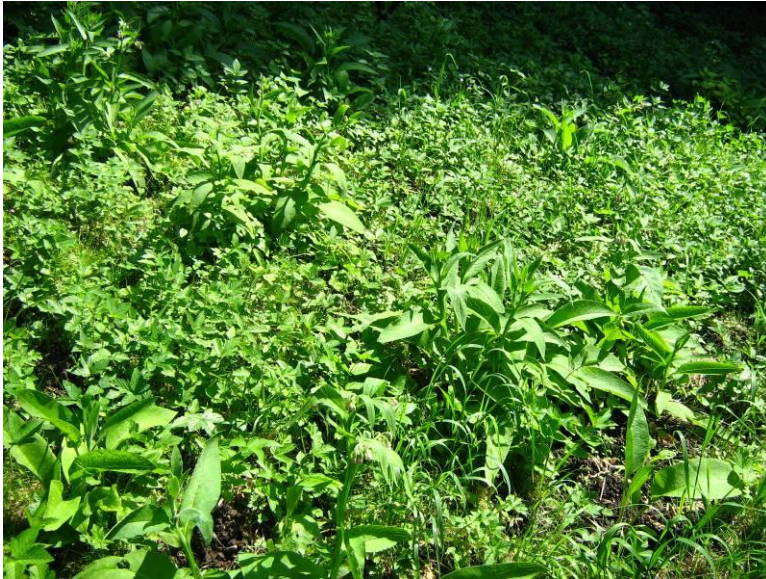
Bund 04

Het betreft een vrij sterk hellend perceel met een rabattenstructuur, deels niet echt functioneel. Het bronveentje omvat een kern met zeggen, ijb hogerop overgaand in veel ruigere vegetaties, waarin meer *liesgras*, *smeerwortel*, *ridderzuring* en grassen voorkomen. Er zijn harde overgang naar de omliggende bosranden. Aan de voet van de helling ligt de parkvijver. Buiten de opname zijn *paarbladig goudveil* en *groot moerasscherm* aangetroffen en komt een sijnpegootje met flinke **kalktuf**banken voor. Wat verder zuidwaarts, ter hoogte van het Terhagerputje, is het perceel vlakker maar ook beduidend droger (bij de *moerascypressen*). Echter, ook hier zijn kalktufresten aanwezig, vooral in de vage greppeltjes. Dit wijst op verdroging van dit deel van de helling.

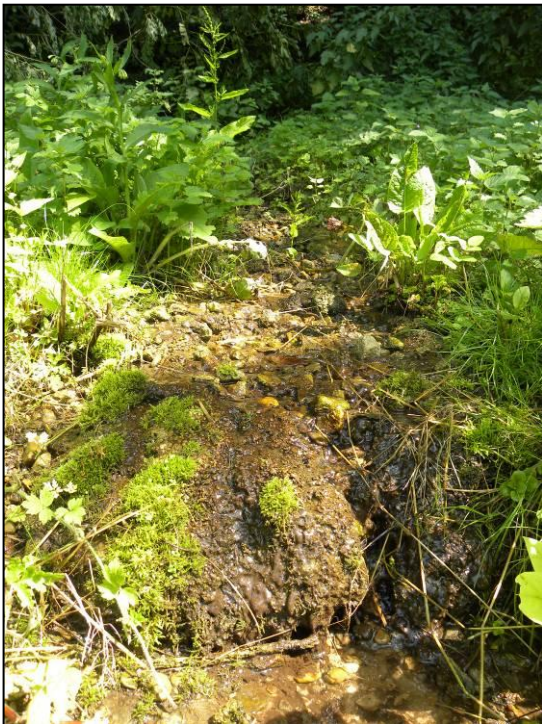
Kalktufbank-vorming in sijpegootje aan de zuidrand van de opname.

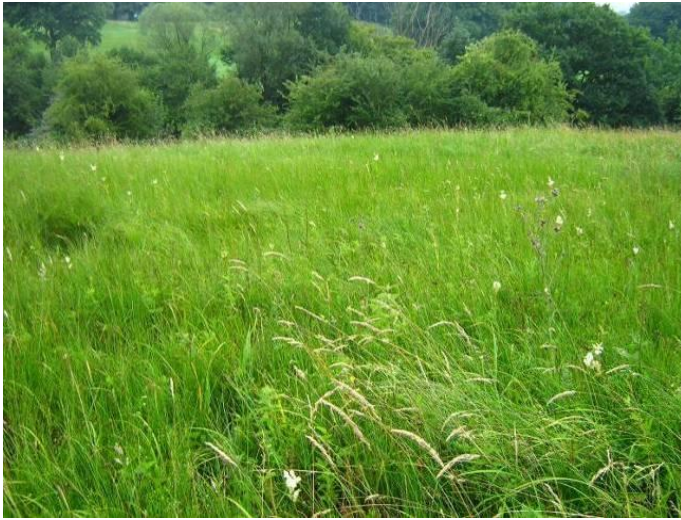
Cot 01-1

Vrij laag productieve vegetatie afgewisseld met rijkere stukken en *kale jonker* facies. Hogerliggende percelen worden extensief beweid, plaatselijk met natte plekken erin en solitaire (fruit-)bomen, hagen en graften. Locatie 2 ligt op de (verder nogal verruigde) voet van een steil talud (graft) waar sprake is van veel kweldruk.

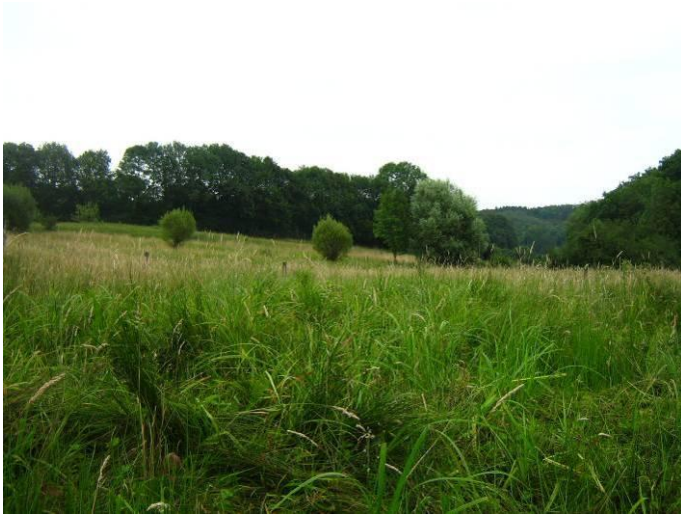
Cott 02

Buiten sijnpelzone en de beide lager gelegen bronbeken zijn drogere vegetaties aanwezig. Op één helling uitgesproken bloemrijk met veel heischrale elementen (*blauwe knoop*). De nog wat lager liggende Cottesserbeek ligt beschut in smalle bosgordel. Daardoor al met al tamelijk besloten landschap.

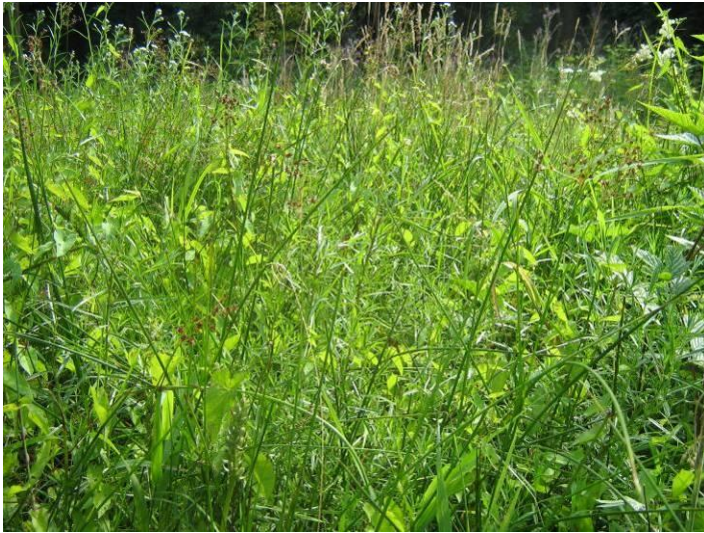
Detail Cran 01 -1

Ten dele beschut gelegen hooilandje met (opname 1) nog een herkenbare zonering, maar tevens opvallend ruig aandoend. Naar de helling voet steeds meer vochtindicatoren, hogerop ontbreken die. Tussen bospad en de bovenrand van het graslandje ligt een smalle, kaal gekapte strook met droge ruigte. De oever van het meer wordt volledig bezet door elzen en wilgenstruweel plaatselijk met grote zeggenvegetaties er tussen.

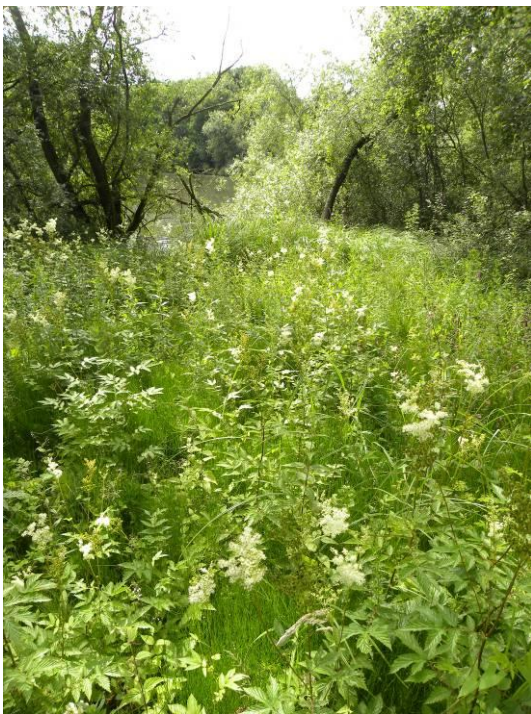
Detail Cran 01 -2

Langs de noordrand ligt een beschut, sterk vochtige tot natte venige strook (opname 2). Beekdalletje, annex bronveentje, dat de indruk maakt recent te zijn vrijgesteld van geboomte. Opvallend soortenrijk.

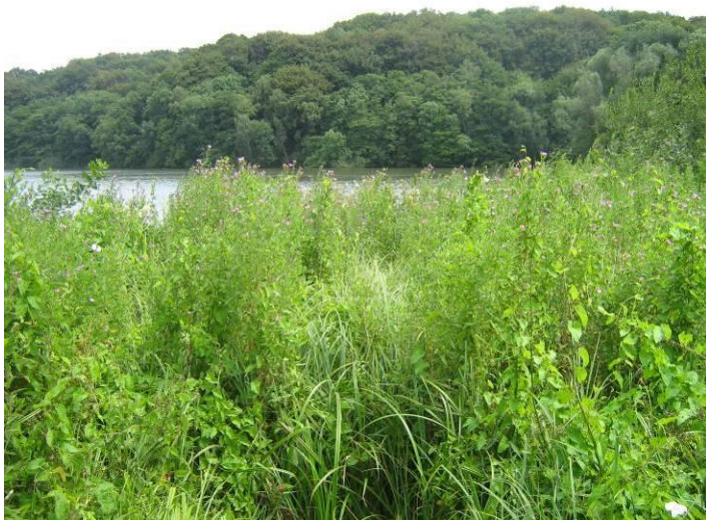
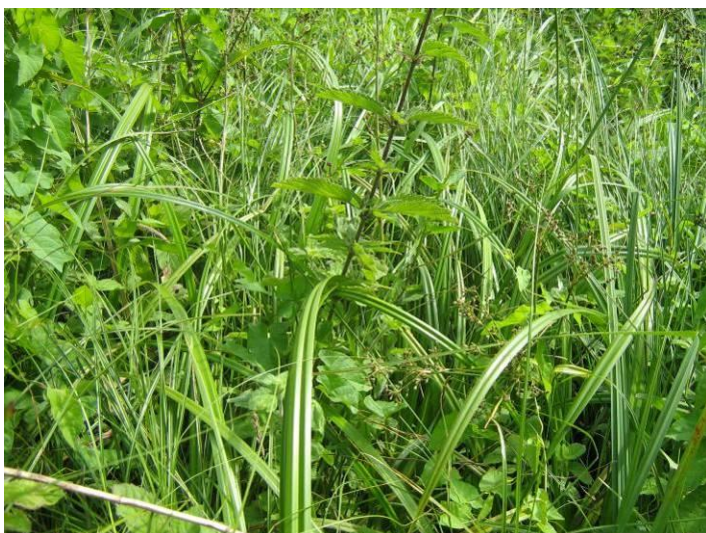
Cran 02

Danig verruigde bosbies-vegetatie achter een hoog productieve oevervegetatie van o.a. *harig wilgenroosje*. Hogerop overgaand in vrij sterk verruigd, matig vochtig tot droog grasland met plaatselijk veel *kale jonkers*. Randen worden voorts ingenomen door bosjes.

detail Cran 02-1

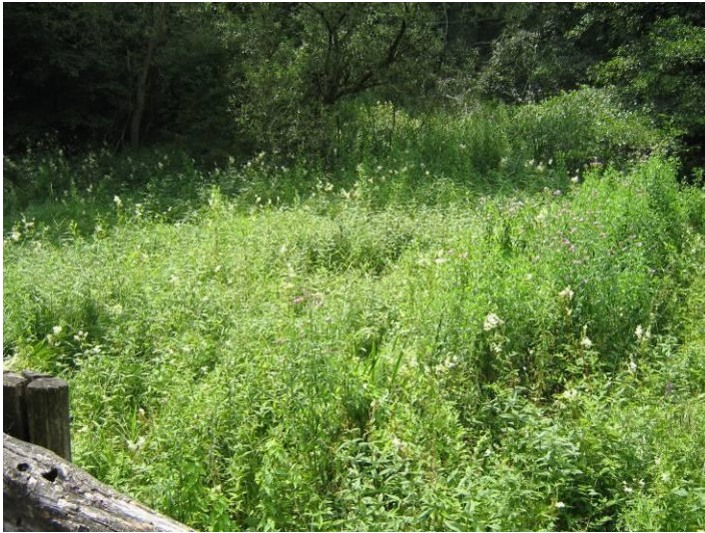
Dent 01

Om het perceel liggen soortenrijke loofbossen met bronnen, o.a. veel *groot springzaad* en *heksenkruid*

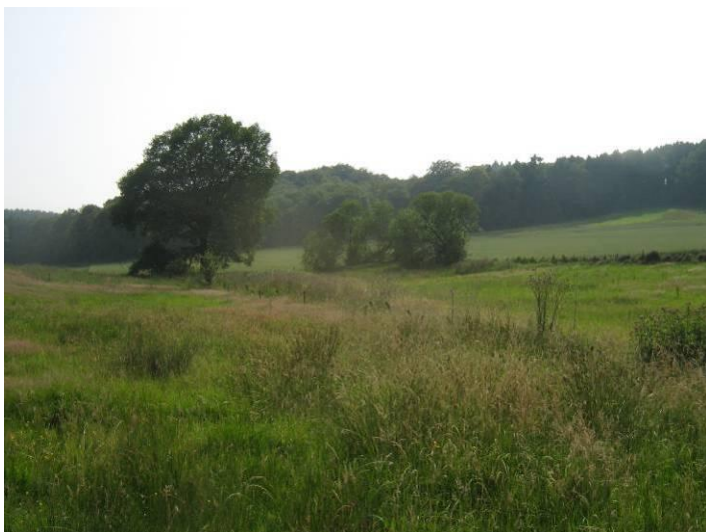
Beweid grasland, met een mozaïekachtige structuur met op perceelgrenzen wat bossages en boompjes. Op de steilrand domineren struisgrassen. De puntbronnen liggen beschut door geboomte in een erosienis. Eén bron ligt echter in open terrein.
Langs de greppel veel ruigtekruiden en wat struikjes.

Overzicht stroomopwaarts

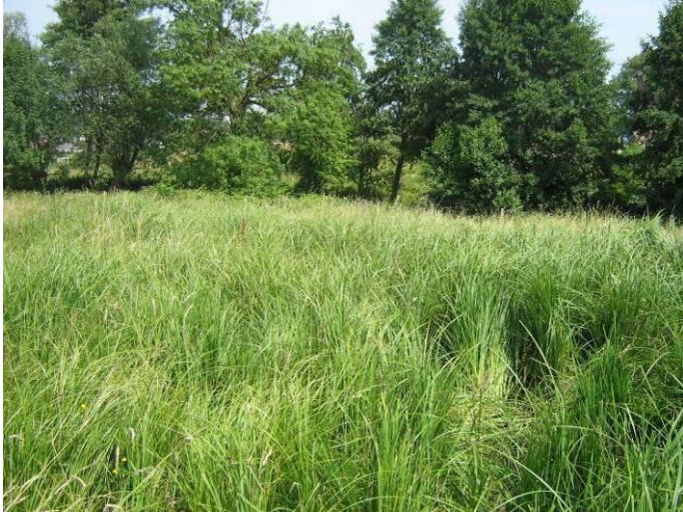
Fran 02-1

De komvormige laagte steekt duidelijk af ten opzichte van het omliggende, begraasde weiland, door haar afwijkende vegetatiestructuur. Via een brede drasse zone met nat grasland stroomt ook bronwater vanuit een zijtak toe. Langs de beek hoogopgaand bos, behorende bij het terrein van de oude molen. Op de overige perceelgrenzen hagen of struikgewas. Aan de westrand ook met oude knotbomen.

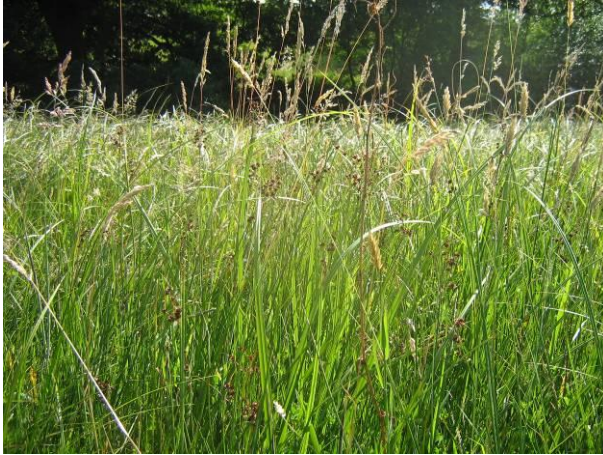
detail Hal 01-2

Het zijtakje voert sterk eutroof water getuige aanwezigheid *grote egelskop* en *lisdodde* die er langs groeien. Hogerop in het dalletje ligt tussen opschietend wilgenstruweel een drooggevallen poel.

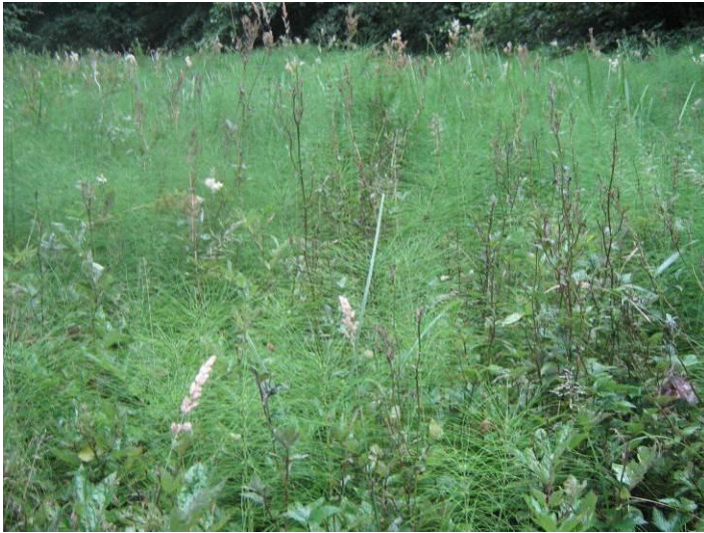
Detail

De hogere oostkant wordt aanvankelijk ingenomen door een vochtige, zeer productieve ruigte van *brandnetel* en *moerasspirea*. Deze vegetatie gaat vrij snel over in een veel nattere, productievere moerasruigte. In die wat lager gelegen, zompige delen duiken *rietgras* en *grote egelskop* (eutrofiëringindicatoren) veelvuldig op. Hier zijn ook wel *dotters* en *bittere veldkers* te vinden. Zij zijn vooral te vinden in het wat bolliggende, bronveentje, net na een bronbeekje. De westrand is ook weer droger en rijker aan *brandnetels*.

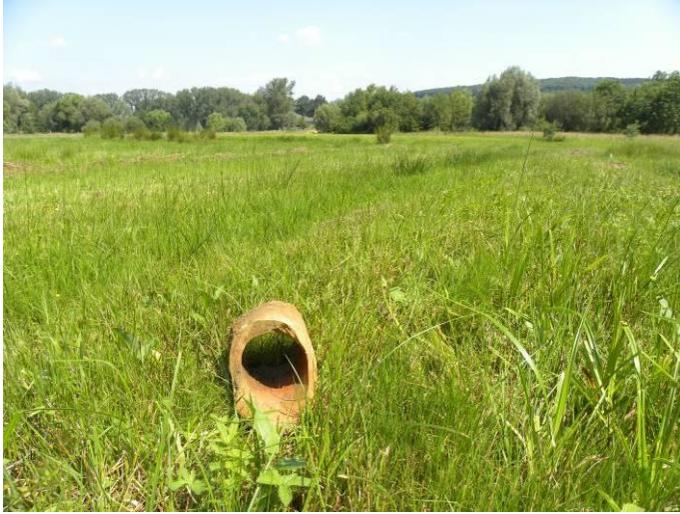
Op de drasse voet van de beboste steilrand een smalle zoom met een sterk eutroof type, nat grasland (Honj.01-2), al snel overgaand in vochtig *adderwortel*-schraalland. Dat kenmerkt zich door een vaag greppelpatroon. In deze zone (Honj 1-01) liggen ook twee vrij recent gegraven poelen en een wilgenstruweel. Het natte aspect verdwijnt hierna vrijwel uit de vegetatie en krijgt een droger hooiland type de overhand. Dichter bij de Geul een wat hoger gedeelte en een uitgerasterde kavel met droge grazige ruigte met struweel en bomen op de Geuloever. Het grootste deel van het terrein was ten tijde van veldbezoek al geruime tijd geleden gemaaid, op enkele stroken na.

Honj 01-1, incl rest van drainagebuis

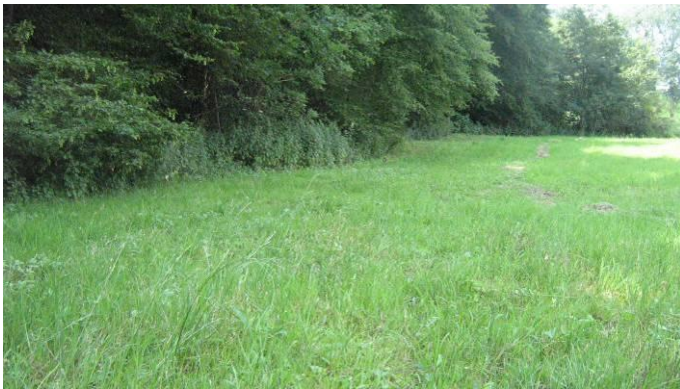
Honj 01 -2: overzicht kwelzone tegen bosrand

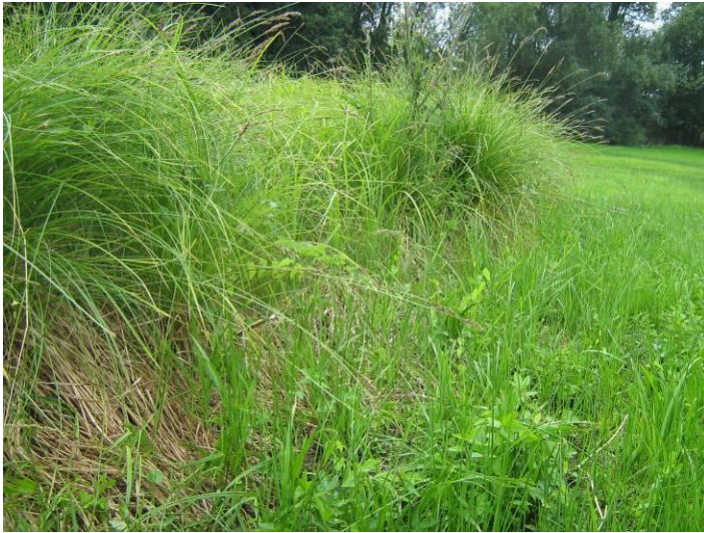
Mech1-02: kansrijke zone voor kalkmoeras?

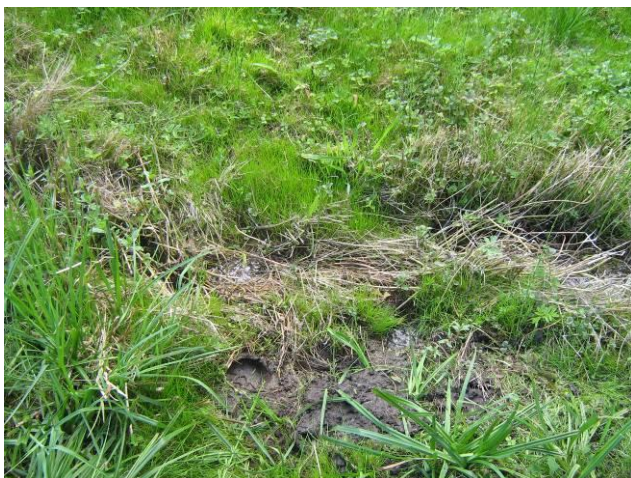
Het betreft een soort natte strooiselruigte, die afloopt naar de Mechelderbeek; daarlangs een zone met bosbies. Hogerop zone met riet. Aan west- en oostkant begrensd door beekbos, langs de beek populier en wilg. In het perceel ontspringt een ijzerrijk bronbeekje, dat afstroomt naar de beek. Perceel lijkt in het verleden (deels?) te zijn opgehoogd.

Buiten reservaat, open veld met maisakkers (bovenliggend)

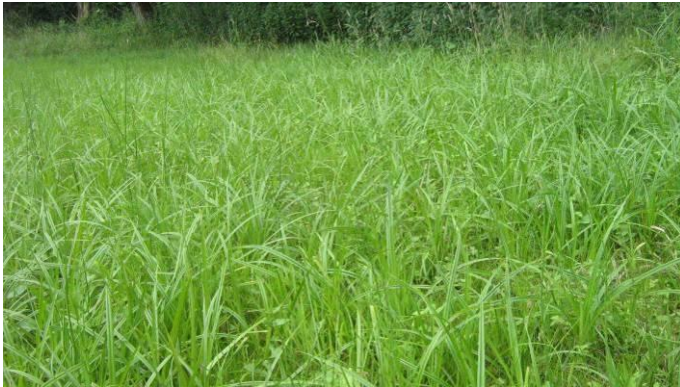
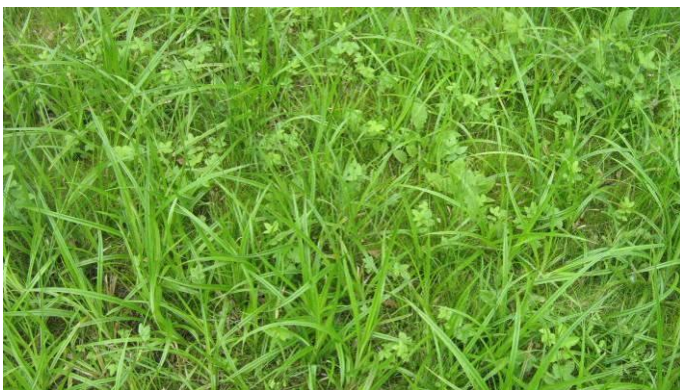
Noor 02

Het smalle, in de richting van de beek aflopende perceel biedt plaats aan een soortenrijk hooiland-vegetatie. Het westelijk deel van het perceel is echter graziger dan de rest. Aan de oostzijde wordt lidrus dominant. In enkele verkennende boringen werd vlak onder het maaiveld een puinhoudend laagje aangetroffen. Dit lijkt te wijzen op ophoging in het verleden. De zone met veel *ruige zegge* zou kunnen samenhangen het voorkomen van dit puinbed. De nabij gelegen Noor snijdt ter plaatse zeker 2- 3 meter in.

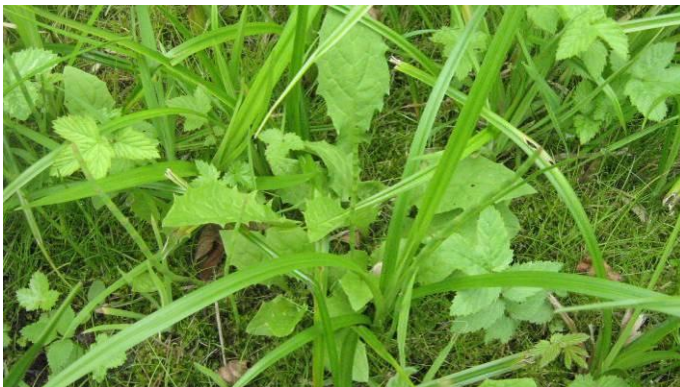
Detail Noor 02, met moerasstrepzaad

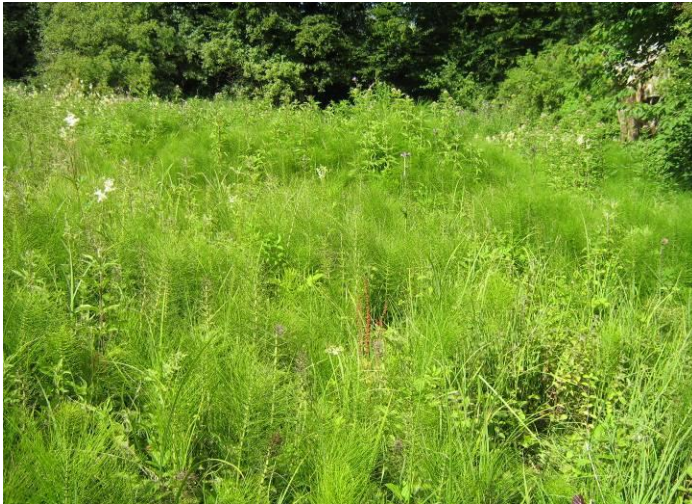
Pape 03 -1

Een bronbeekgreppel hogerop helling staat plaatselijk vol met eutrofiëringsindicatoren; *harig wilgenroosje*, *grote lisdodde* en *grote egelskop*.

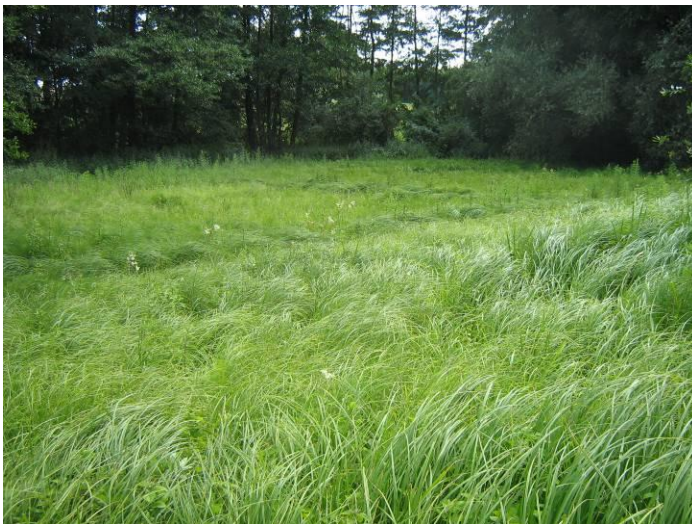
Overzicht Pape 03 -2

Temidden van hellingbos, beschut gelegen terrein met wilgenbosjes en zeer gevarieerde bosranden. Hoogste delen bieden een mozaïek van vochtminnende, productieve ruigtekruiden met *reuzenpaardestaart*, *veldrus* en *moeraszegge*. Al snel overgaand in veel nattere vegetaties veelal gedomineerd door *moeraszegge*.

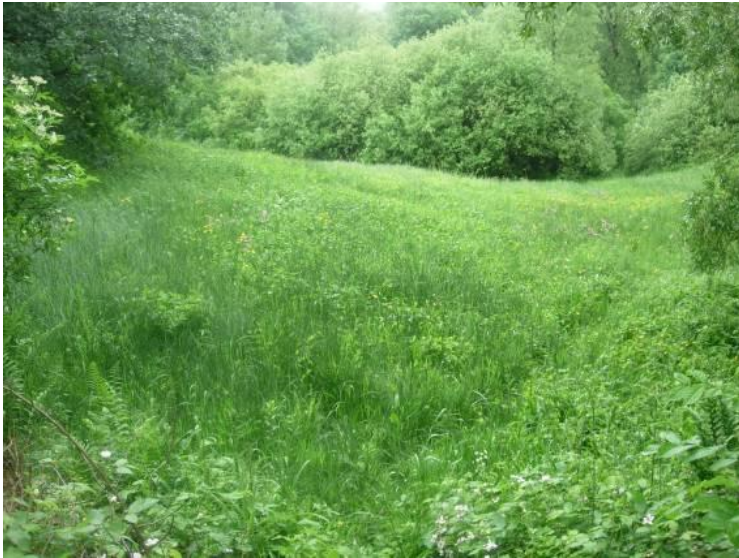
Pesch 01

Het terrein bezit fraaie, structuurrijke zomen met ruigtekruiden aan de bovenzijde van de helling, afgewisseld met goed tot zeer goed ontwikkelde schraallandvegetaties (o.a. basenminnend **blauwgrasland**: feitelijk wel te beschouwen als *kalkmoeras* sensu N2000). Bovendien zijn er soortenrijke gradiënten op de helling aanwezig naar andere, bloemrijke hooilandtypen. Hier en daar is een enkele solitaire boom of boomgroep aanwezig. Ook aan de onderrand zijn ruigere en vaak drogere vegetaties te vinden. Perceel ligt helemaal ingebed in bos, een heeft geen directe relatie met het beekje lager in het dal. Ze wordt hiervan gescheiden door aangeplante bosstrook op de voet van de helling. Vrij recent aangeplante bosstroken, vooral die aan de bovenrand, zorgen mogelijk voor sterkere verdamping in natte zone aldaar (verdroging). In de bovenliggende bossages ter hoogte van beide opnamen zit een zeer drassige kwelplek.

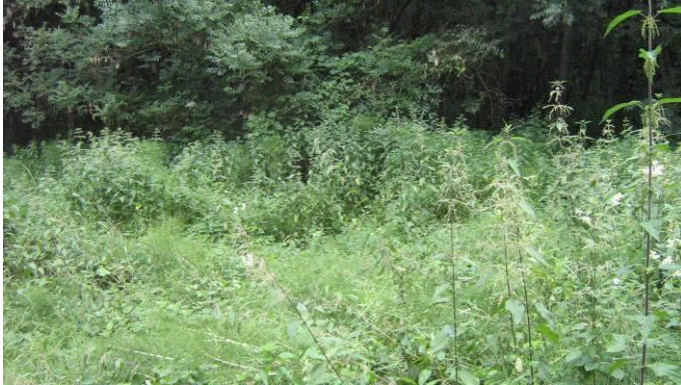
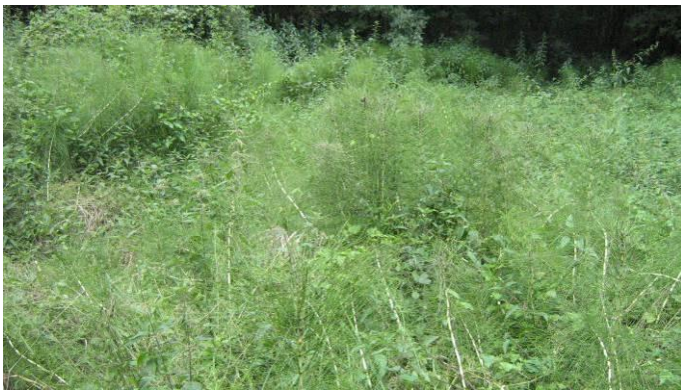
Piep 01

De zeer productieve ruigte kent enorm veel structuurvariatie, voornamelijk door de in elkaar zakkende vegetatie. Het meest vochtige deel zit aan de onderrand. Hier ook meer *moeraszegge* en een klein cluster met *bosbies* (hier is nog perspectief voor herstel aanwezig). Hogerop meer *brandnetels* en *kleine kaardebol*, ook in het bos. Het aanwezige geboomte en de struiken zorgen voor structuurrijke boszomen.

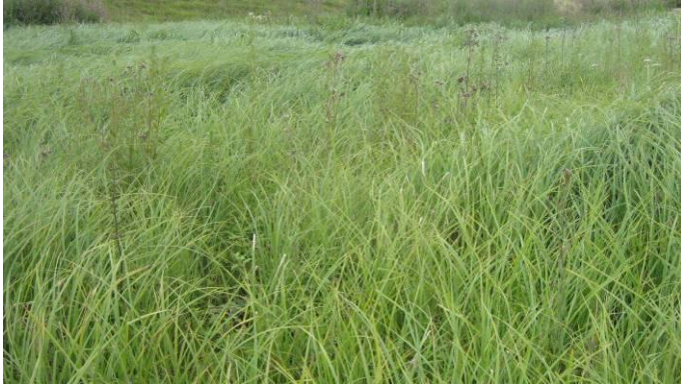
Overzicht Prick 01

Klein diep ingesneden V-vormig beekdalletje dat snel afloopt in het Geleenbeekdal. De lagere permanent natte delen worden ingenomen door de moeraszeggevegetatie, hogerop de dalflanken treden *reukgras*, *veldrus*, *witbol* en *kale jonker* meer naar voren. De hogere delen waren ten tijde van het veldbezoek al gemaaid. Lager in het dal markeert een zone met veel *kale jonker* de overgang naar het lager gelegen (deels in het recente verleden aangeplante) elzenbos. Aan de noordoostzijde bevindt zich achter een groengordel de autoweg N281 en het bedrijventerrein.

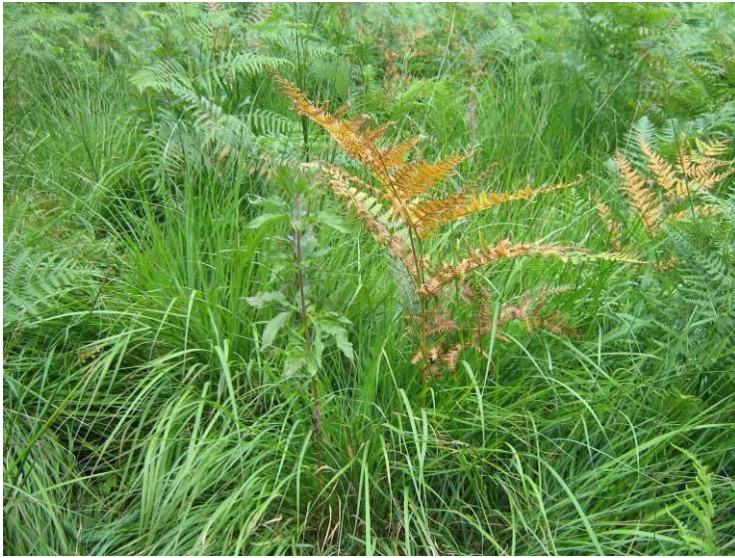
Rave 01

Sterk beschut gelegen bronveentje dat feitelijk naar drie zijden afwatert. Aan de oostkant ligt een soort ingesneden bronkom in het veen waarin diverse bronbeekjes ontspringen. Hier bevindt zich de meest uitgesproken productieve vegetatie, o.a. ook veel *pluimzegge*. De hogere delen van het veentje doen vrij ruig aan waarbij het aspect wordt bepaald door *adelaarsvaren* en *koninginnekruid*. Daaronder gaat echter een schraallandvegetatie (*veldrus*, *pijpestrootje*) schuil, met veel bosplanten. Op de andere westelijke flank sijpelt vanuit een kalktufbronnetje water af door een weelderige vegetatie van onder meer *bosbies* en *wederik*. Op de bovenrand is een smalle zoom met *veenmossen* aanwezig. Het terreintje herbergt bovendien nog verschillende andere bijzondere mossoorten (o.a. ook *wolmos*). De overgangen met het omliggende bos zijn zeer gevarieerd van opbouw. Aan overzijde van het (zij)dalletje ,is boven de beek ook een bronzone aanwezig met kalktufbronnen.

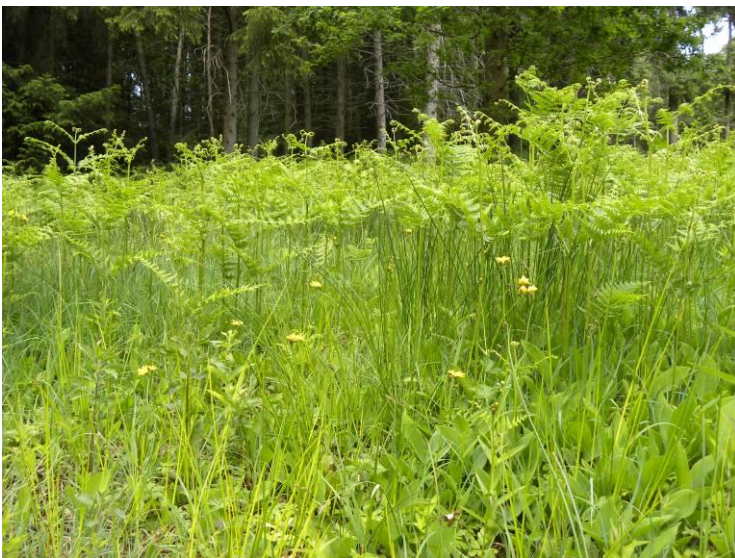
kalktuf

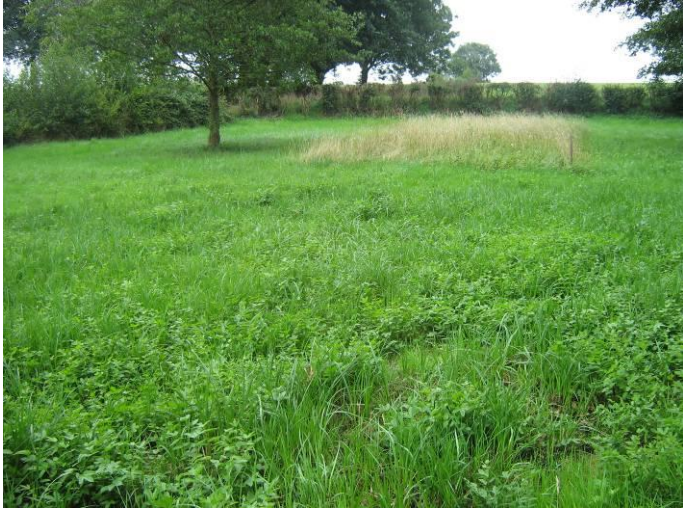
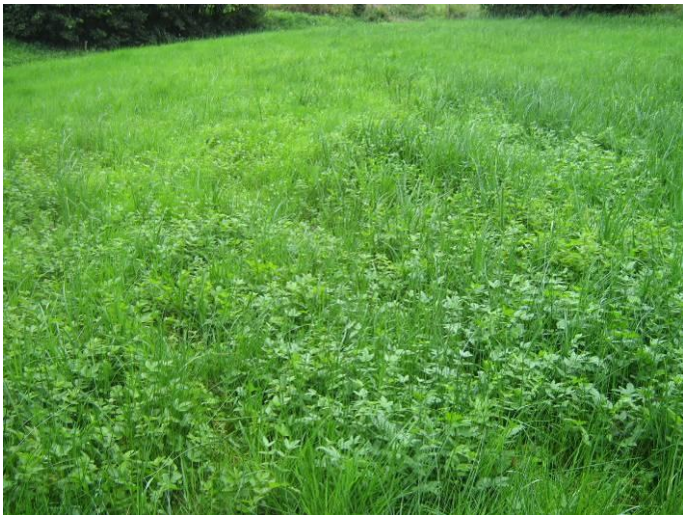
Een mozaïekachtig vegetatie in een hellend perceel met een sterk aspect van *moerasspirea*, waarbij op de hogere delen soorten van het natte milieu minder voorkomen. Het aandeel grassen (witbol, vossesartaar, beemdlangbloem) is hier duidelijk hoger. Hier ligt ook een ongemaaid strook ten gunste van de fauna). Een solitaire boom in het perceel aanwezig. Perceel randen met lage hagen en/of geboomte, daardoor tamelijk gevarieerd. Dat laat onverlet dat hogerop een maïsakker ligt.

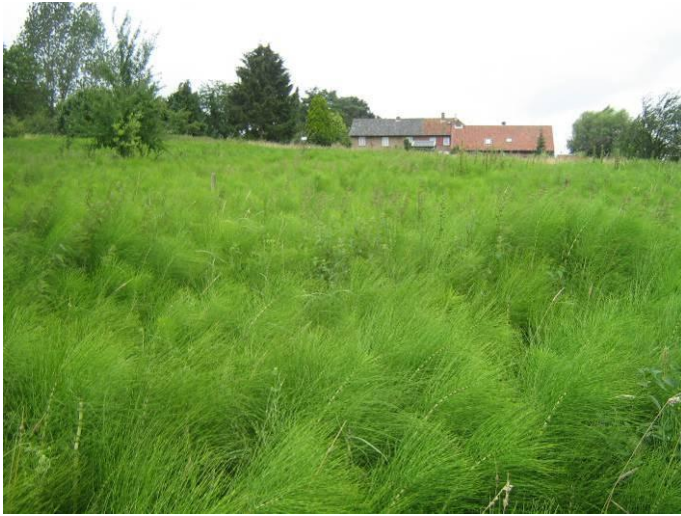
Schwe 01

Reuzenpaardestaart beslaat hier vele tientallen vierkante meters. Ook in het (agrarisch?) perceel aan de andere kant van het pad komt ze massaal voor. De locatie zelf wordt niet gemaaid, getuige de strooiselruigte, het naastliggende terrein wel. Er staan enkele fruitbomen in het terrein en er loopt een afrastering dwars door het terrein heen. Vooral aan de onderkant van het terrein komen *kale jonker* en *moerasspirea* sterker naar voren in de vegetatie. Bovenaan domineert *grote brandnetel*. Naar het noorden toe gaat de vegetatie over in een glanshaverhooiland.

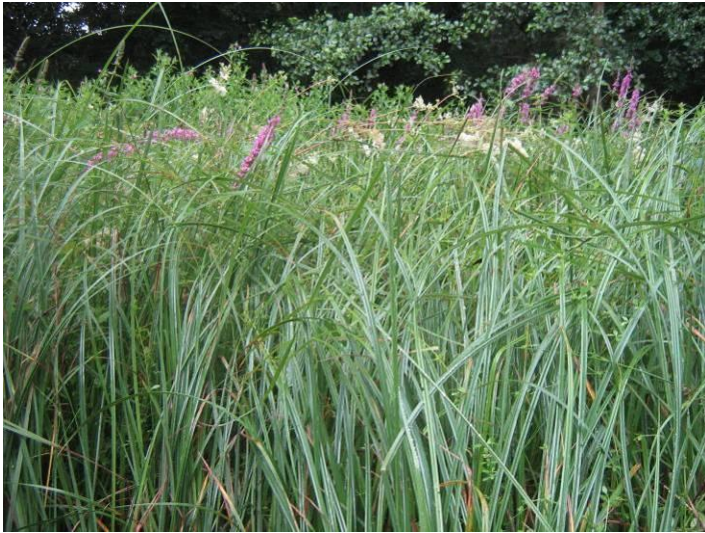
Terv 01

Het kleine verruigde weitje wordt sterk beschaduwd door het omringende geboomte. Tegen de dalflank is een zoom recent teruggezet, hier nog veel takhout en rijsporen. Rest van perceel maakt ook verstoorde indruk. De bronpoel wordt deels omgeven door opgaande eutrofiëringsindicatoren: *grote lisdodde* en *grote egelskop*. Deze laatste komt ook in het drassige deel van het perceeltje veelvuldig voor. Lokaal tegen natte bosrand ook een zoom *harig wilgenroosje*. De lager liggende delen, tevens dichter langs de beek, zijn droger en missen het zeggenaspect. Hier zit een forse vindplaats van *adderwortel*, maar ook een soort als *veldlathyrus*. De beschaduwde beekoevers zijn fraai ontwikkeld (*slanke sleutelbloem*). Tegen dalflank ligt een soort drassige geul met bron(bos)vegetatie.

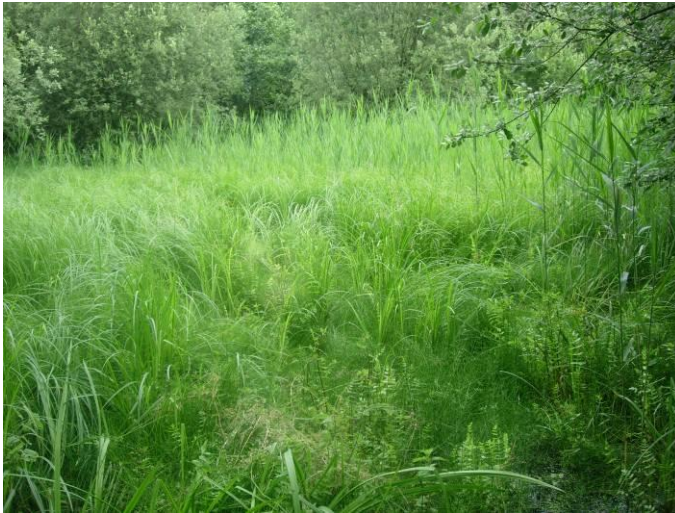
Omgev. Terw 01 (2008)

De opnamelocatie omvat een productieve grote zeggenvegetaties, vrij van wilgenstruweel. Dit type wordt echter ook onder de wilgenstruwelen in het terrein aangetroffen. Er is nog een ander klein open stuk dat een wat minder productief karakter draagt, met o.a. bosbies en dotter (hier ook nog vindplaats van brede orchis). Lokaal worden de zeggenvegetaties verdrongen door riet. Half tussen de struiken en het geboomte is daar soms sprake van een meer dan manshoog rietland. Recent zijn delen van het struweel en bos teruggezet.

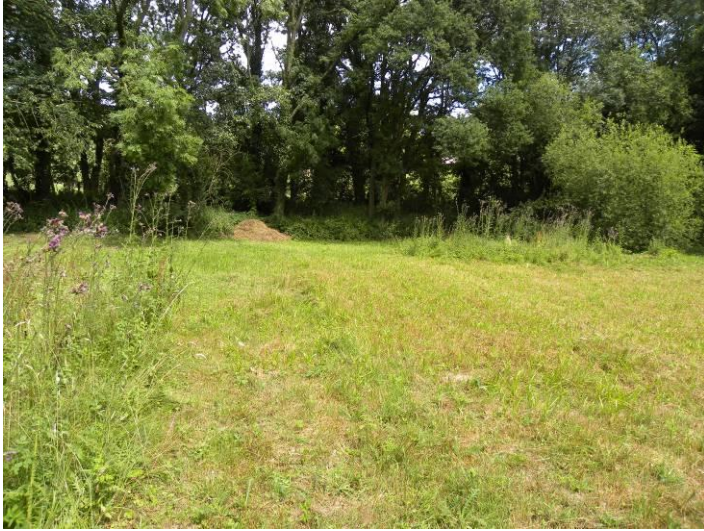
Thul o1

Een groot deel van het terrein bleek al enige tijd geleden te zijn gemaaid, met uitzondering van een paar stroken. De opname is gemaakt op een dergelijke plaats, vlakbij een door grassen overwoekerde kikkerpoel. Opvallend is wel het aandeel ruigtekruiden. De bosrandstructuur is tamelijk gevarieerd. Terreintje ligt ingebed in bos(zomen), waardoor het een beschermt karakter draagt. Langs de weg is het hout deels afgezet. Er zal een duidelijke zonering in het terrein zitten gezien de flinke verschillen in de vochtbeschikbaarheid. In de bosrand hooihopen. De (belangrijkste) bron in de steilrand, die ook de kikkerpoel voedt, maakt een sterk geëutrofiëerde indruk. In het bermtalud van de weg zit ook nog een bronzone met o.a. *reuzenpaardestaart*.

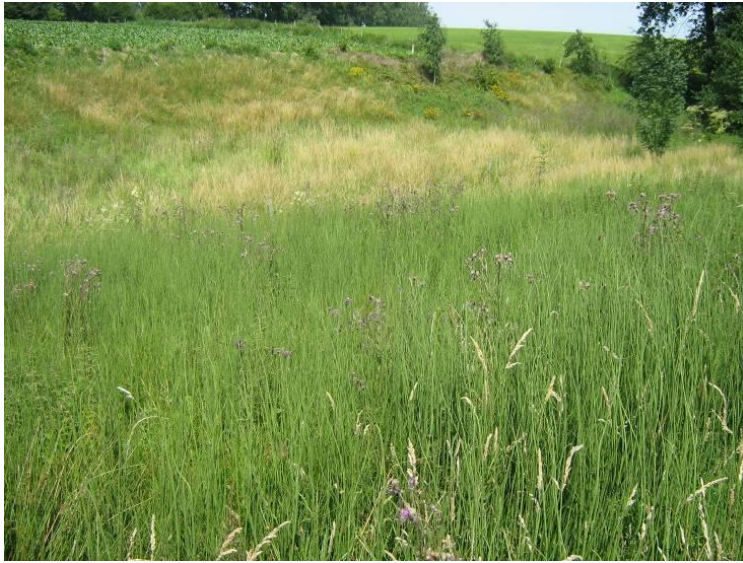
Detail opnamegebied

Verruigd grasland en strooiselruigte, met spaarzaam wat opslag, dat zo te zien periodiek extensief wordt begraasd. Steilrandje met *witbol* en *struisgrassen* hier en daar *kale jonkers*. In de nabijheid een bronbosje van opgaande populieren en een verlandde poel vol *liesgras*. Benedenstrooms terecht komend in een kort af gemaaide vlakte (waterbekken)
Hogerop ligt een intensief agrarisch grasland (ten tijde van veldbezoek gehooïd).

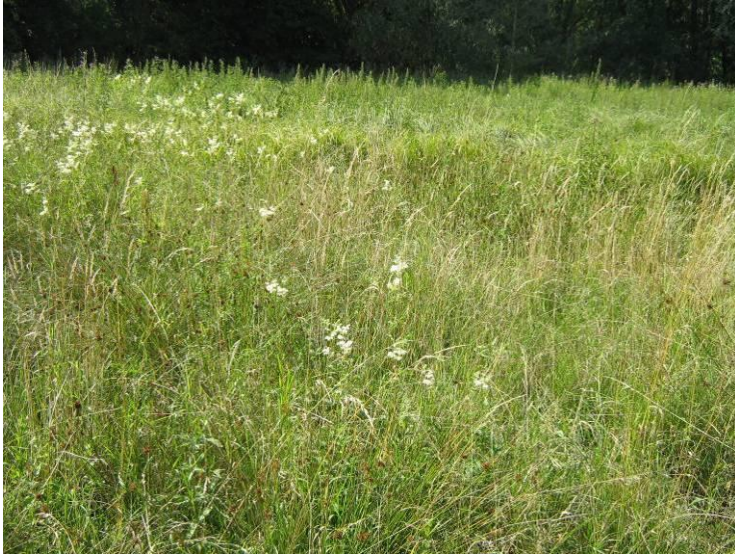
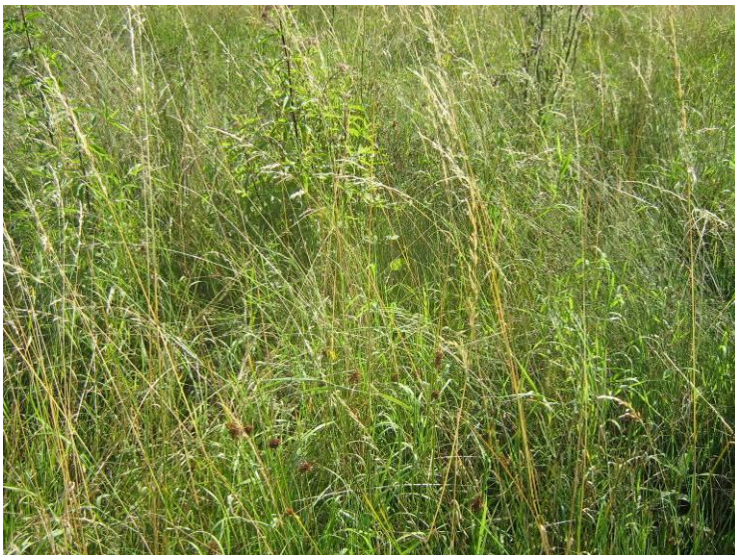
Valk 01

Graslanden met zowel relatief goed ontwikkelde, als meer verruigde delen. De opname is in een relatief goed ontwikkelde, weinig verruigde plek opgenomen. Dat gedeelte grenst aan de noordwest kant aan een met veel *brandnetels* verruigde *moeraszegge*-vegetatie. Deze zone lijkt een lokale laagte te weerspiegelen. Verderop gaat het over een ruigte van *koninginnekruid*, *harig wilgenroosje* en *moerasspirea*. Langs de vijvers van Geulpark is een smalle gordel met opgaand geboomte aanwezig. De rest van het dal, aan de oostkant, is tamelijk kaal agrarisch gebied.

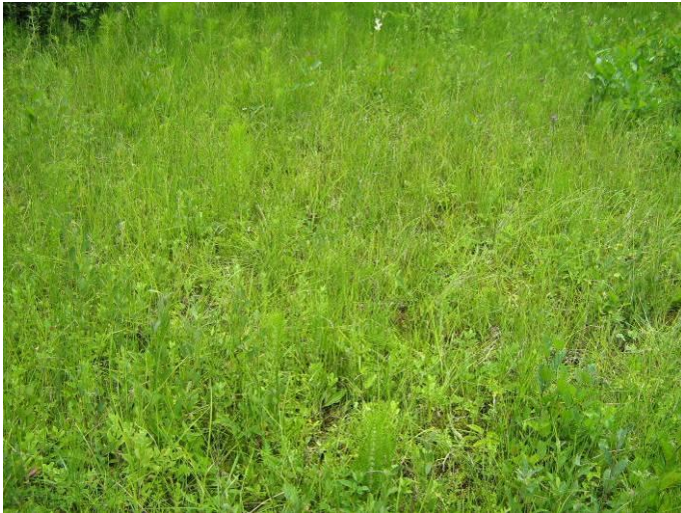
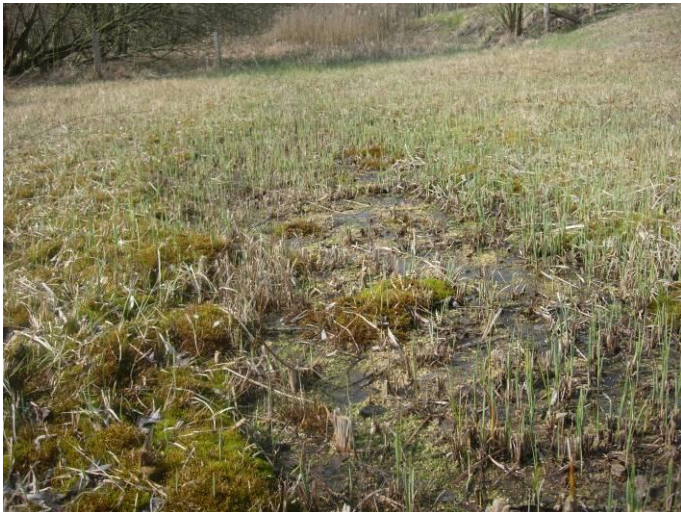
Weus 01: micromorfologie van mosrichels (2009)

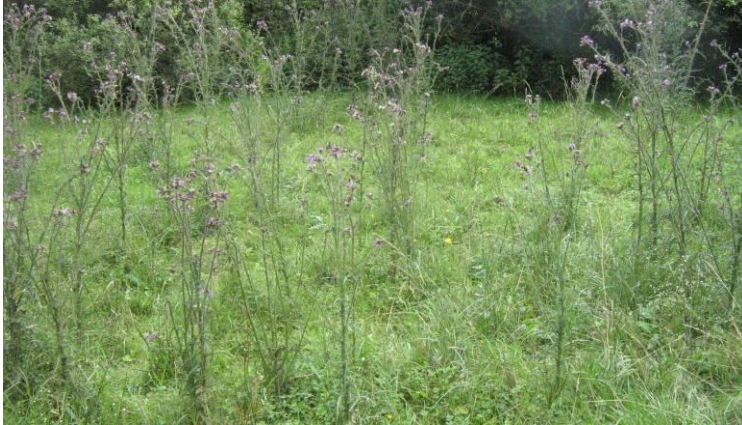
Zink o1

Het beekdal heeft ter plaatse een kleinschalig beschut karakter en is rijk aan bomen en struwelen. De opname ligt ingeklemd in de overgangszone vanaf een steilrand naar een lager liggende, smalle gordel met wilgenstruweel en broekbos, die een oude stroomgeul verraad.

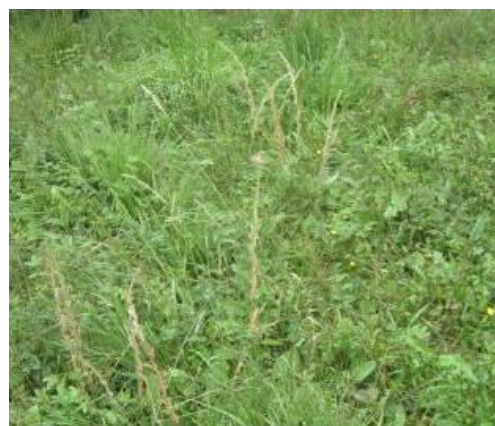
Detail Zink 02-1

Bodemtype(n):	Leem met bovenlaag (Beekeerdgrond)
Grondgebruik:	Vochtig grasland
Beheer:	Begrazing; wellicht namaaien
Bron/Kwelzones	-
Greppels in perceel:	oude beekarm
Beek langs perceel:	Geul
Insijding ten opzicht van mv:	Geul: 2 meter.
Grondgebruik bovenliggend:	Graslanden (ext) en bos
Naastliggend:	Idem, elzenbroek en extensief grasland)
Perceelgrenzen beplant:	Overall; maar Geuloever populieren.

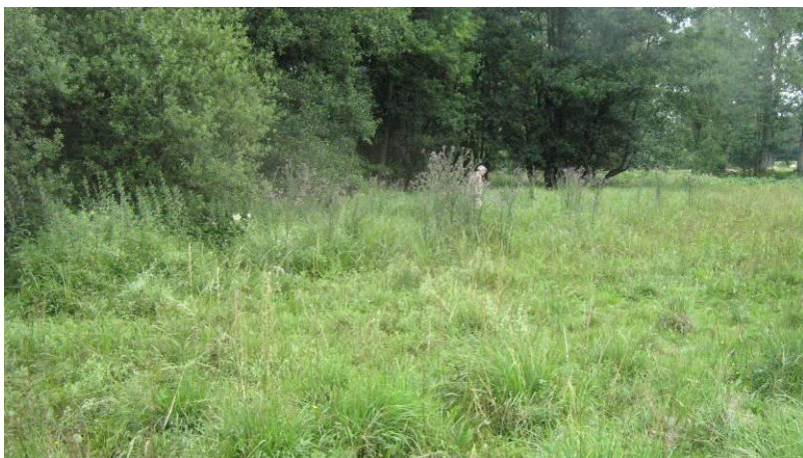
Overzicht Zinko2

Het beekdal heeft ter plaatse een kleinschalig beschut karakter en is rijk aan bomen en struwelen. Beide opnamen liggen in de overgangszone naar een nog lager liggende gordel met broekbos, die een oude stroomgeul markeert. In deze zone ligt ook parallel aan het bos een gradiënt van een laag productieve, droge schraallandvegetatie naar een productieve grote zeggenvetatie met *bosbies*. Achter het bos ligt een forse, beboste steilrand. Tussen de laagte en de Geul ligt nog een strook droog schraalland met plaglekken met *zinkviooltjes*-vegetatie.
