Mogelijkheden om vroeg tijdig bladrandproblemen te signaleren met MIPS bij Hortensia

Filip van Noort, Henk Jalink

Rapport GTB-1027

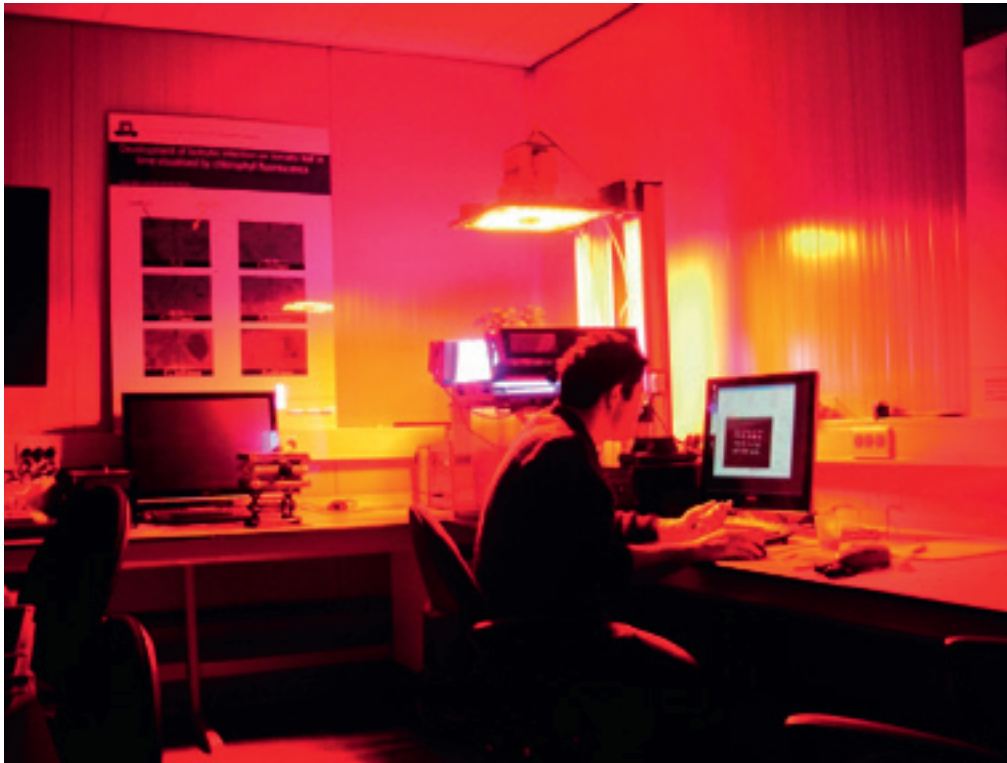
Figuur 3. Overzichtsfoto van meetlaboratorium in Wageningen

Deze consultancy is uitgevoerd in het laboratorium in Wageningen (zie figuur 3.)

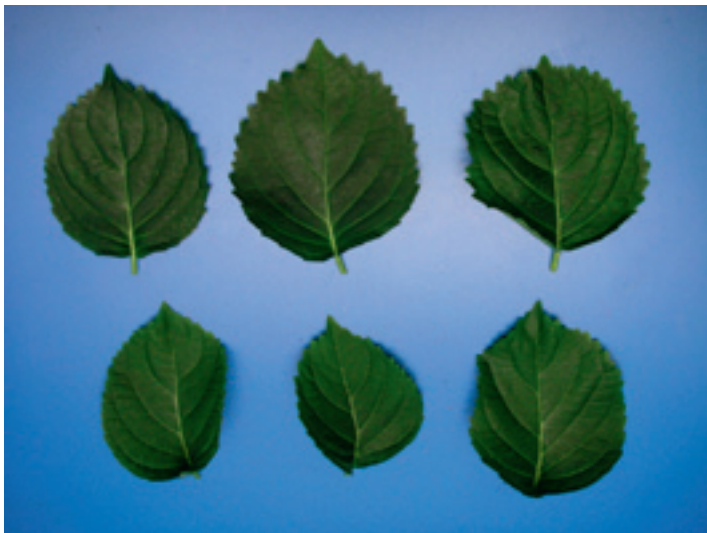
Figuur 9. en 10. zijn een foto en een 'mips'-opname van dezelfde Hortensia bladeren, waarbij de bovenste bladeren van de gewone foto corresponderen met de onderste bladeren van de mips-foto en andersom

Figuur 9. en 10. zijn foto's van individuele bladeren en dit zijn de belangrijkste foto's omdat het opvallende aan deze twee opnames is dat met het blote oog geen stress gezien kan worden aan deze bladeren, terwijl de MIPS-opname duidelijk maakt, dat één rij bladeren behoorlijke stress in de bladranden heeft en de anderen vrijwel niet, behalve de middelste die rood kleurt aan de bladpunt. Hieruit kan geconcludeerd worden dat er mogelijkheden zijn om stress vast te leggen, zonder dat er daadwerkelijke schade te zien is en dat er duidelijk mogelijkheden zijn om met regelmatige metingen in de tijd het ontstaan, het verloop en de intensiteit van schade vast te stellen.
