Enquête beek(dal)herstelprojecten 2004-2008

*Evaluatie van beekherstel over de periode 1960-2008
en analyse van effecten van 9 voorbeeldprojecten*

Rapport DKI nr. 2009/dk125-O
Ede, 2009

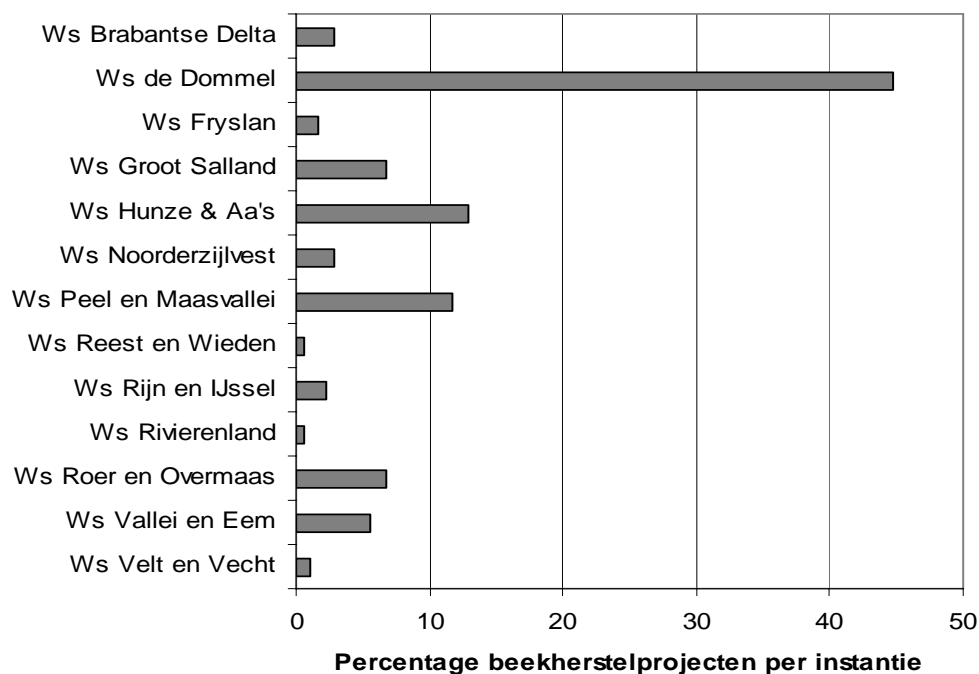
Figuur 2. Het percentage van beekherstelprojecten per waterbeheerder.

Het hoogste aantal beekherstelprojecten wordt uitgevoerd door het Waterschap de Dommel, bijna 4 maal zoveel in vergelijking met de waterschappen Hunze & Aa's en Pel & Maasvallei. Hierdoor worden de meeste projecten in de provincie Noord-Brabant uitgevoerd, daarna volgen respectievelijk de provincies Limburg, Gelderland, Drenthe en Overijssel. Dit komt overeen met de verspreiding van beeksystemen in Nederland, het overgrote deel van de Nederlandse beeksystemen is in deze provincies gelegen. De verdeling dient echter met enige voorzichtigheid te worden gelezen, omdat niet alle waterschappen informatie hebben aangeleverd.

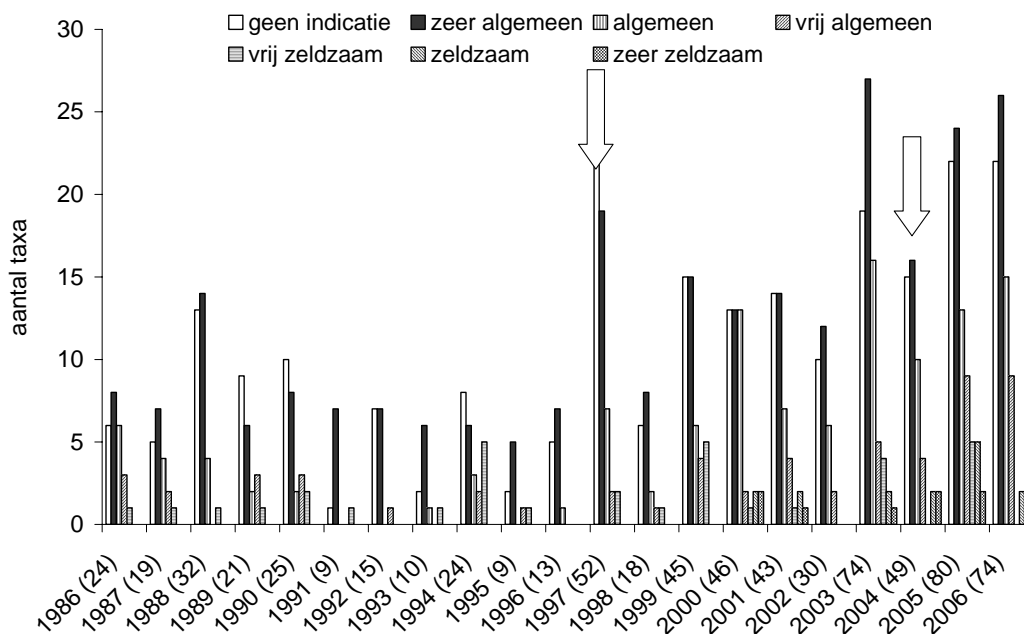
Figuur 5. Het aantal taxa per zeldzaamheidsklasse in het traject benedenstrooms van de heringerichte Rodebeek voor de jaren 1986-2006. Totaal aantal taxa is weergegeven op de x-as. De herstelmaatregelen zijn in 2004 afgerond (pijl) bovendien is in 1997 de rwzi buiten gebruik gesteld (pijl).

Voor het buiten werking stellen van de RWZI en het uitvoeren van de herstelmaatregelen gaf het totaal aantal soorten en het aantal soorten per zeldzaamheidscategorie een vergelijkbaar beeld, daarom zijn alleen de gegevens vanaf 1986 getoond (Figuur 5). Het totaal aantal taxa is eenmalig hoog in 1997 en neemt daarna toe vanaf 1999. Hetzelfde patroon is zichtbaar voor het aantal vrij tot zeer zeldzame taxa. Het eerste jaar na herstel is het totaal aantal taxa en het totaal aantal zeldzame taxa het hoogst (totaal 80, 12 vrij tot zeer zeldzame soorten). Vanaf 2000 wordt de zeer zeldzame bloedzuiger *Erpobdella vilnensis* aangetroffen. Daarnaast zijn de zeer zeldzame soorten *Psychomyia pusilla* (beken en rivieren in voorjaar), *Polypedilum convictum* en *Hydroptila vectis* (meer tolerante soort van stromende wateren) eenmalig aangetroffen in respectievelijk 2000, 2004 en 2005.

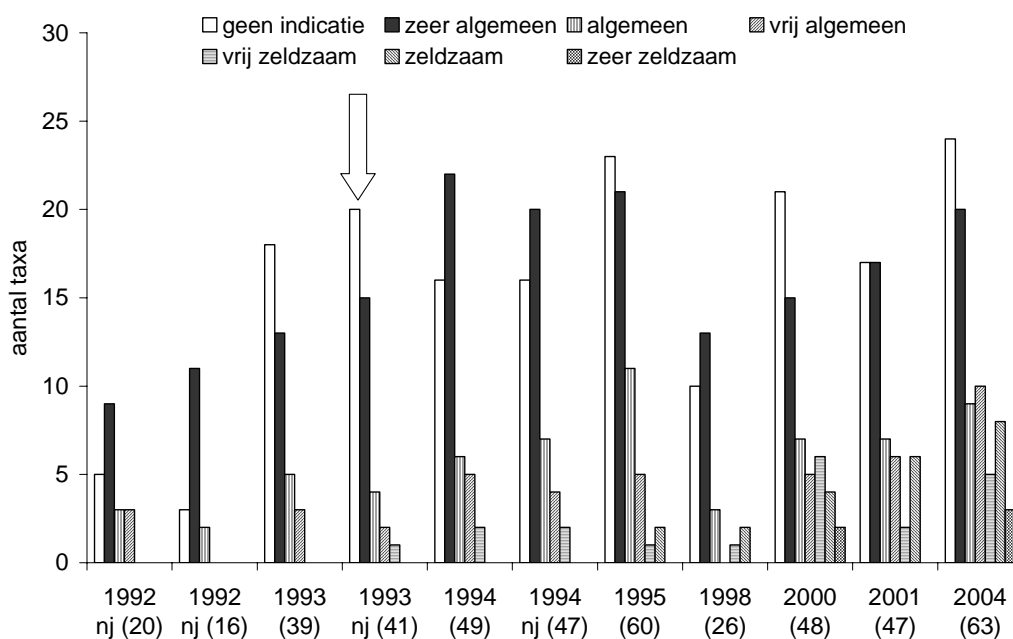
Figuur 7. Het aantal taxa per zeldzaamheidsklasse in de Vloedgraaf fase 3 voor de jaren 1992-2004. Totaal aantal taxa is weergegeven op de x-as (tussen haakjes). De herstelmaatregelen zijn in 1993 afgerond (pijl).

De monsters in 1992 bevatten weinig taxa hetgeen wellicht te wijten is aan het feit dat ze niet representatief zijn (mededeling Barend van Maanen). Vanaf 1993 neemt het totaal aantal taxa licht toe met een dip in 1998, hetzelfde geldt voor het aantal zeer algemene taxa (Figuur 7). Het aantal vrij zeldzame taxa neemt echter ook toe en de eerste zeldzame taxa verschijnen 1995, waaronder de haft *Baetis fuscatus* (grotere en kleinere rivieren) die alle daaropvolgende jaren is aangetroffen. In 2000 zijn de zeer zeldzame soorten *Cardiocladius fuscus* en *Elmis maugetii* (voorkeur bronmos vegetatie) aangetroffen en in 2004 *Polypedilum convictum*, *Polypedilum cultellatum* en *Psychomyia pusilla* (beken en rivieren in voorjaar). Vanaf 2000 is de doelsoort

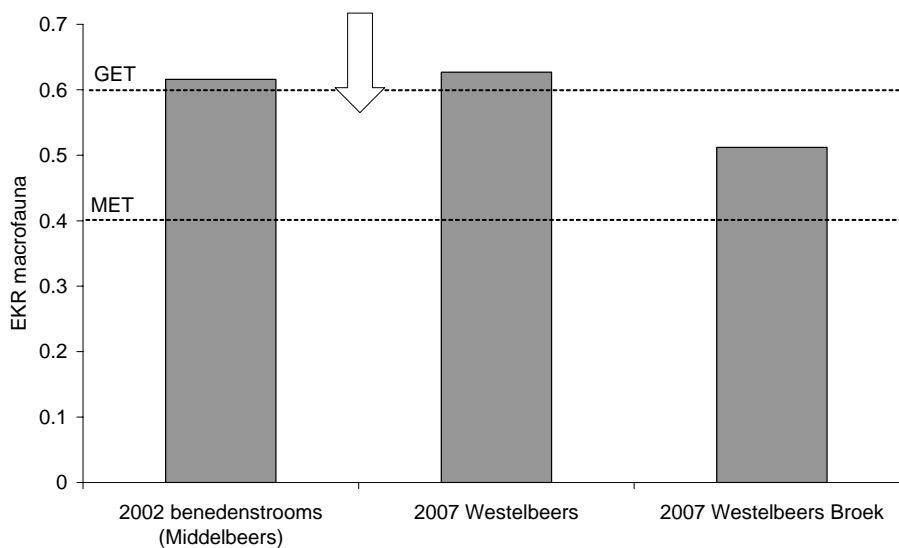
Figuur 12. Ecologische kwaliteitsratio (EKR) voor de soortgroep macrofauna voor de monsters uit de Grootte Beerze bij Middelbeers, Westelbeers en Westelbeers broek in de jaren 2002 en 2007. De herstelmaatregelen zijn in 2005 afgerond (pijl).

Doordat verschillende locaties zijn bemonsterd is uit de gegevens niet direct een effect van de herinrichting af te lezen. De kwaliteit van de heringerichte beek bij Westelbeers voldoet aan de Goede Ecologische Toestand. De locatie bij Westelbeerse broek heeft een matige kwaliteit, hetgeen met name veroorzaakt wordt door het ontbreken van enkele kenmerkende taxa, zoals de kokerjuffer *Mystacides azurea* (langzaam stromende beken) en de waterkever *Nebrioporus depressus elegans* (subrheofiel) op deze locatie.

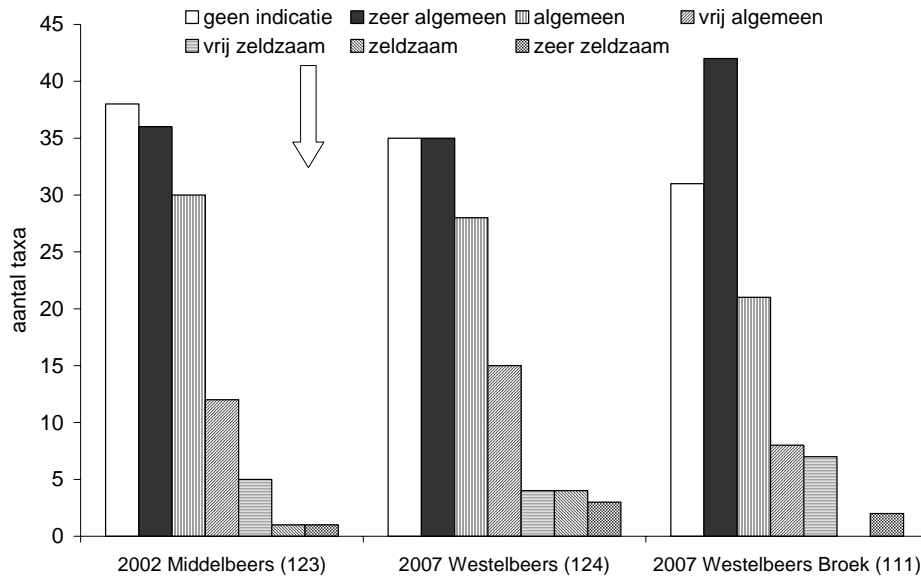
Figuur 13. Het aantal taxa per zeldzaamheidsklasse voor de monsters uit de Grote Beerze bij Middelbeers, Westelbeers en Westelbeers broek in de jaren 2002 en 2007. Totaal aantal taxa is weergegeven op de x-as (tussen haakjes) De herstelmaatregelen zijn in 2005 uitgevoerd (pijl).

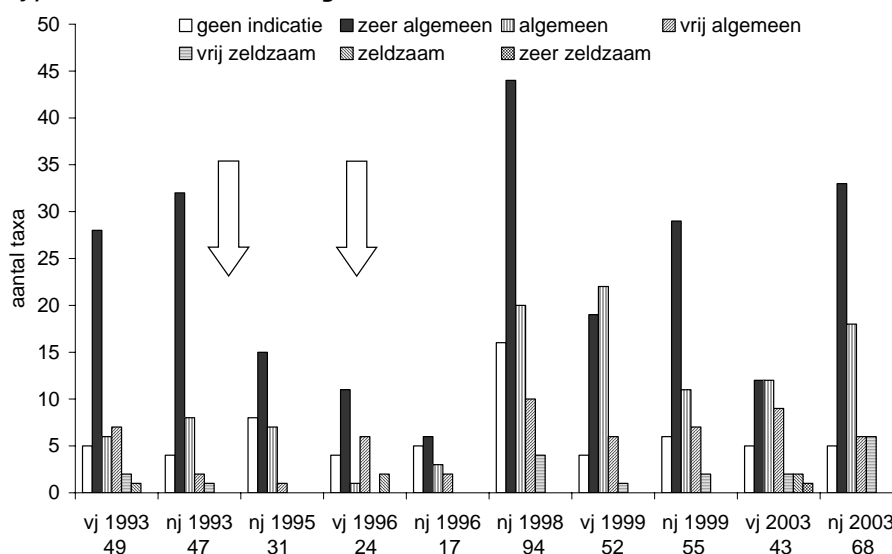
Figuur 17. Het aantal taxa per zeldzaamheidsklasse in het heringerichte traject van de Tongelreep voor de jaren 1993-2003. De herstelmaatregelen zijn in de winter van 1993-1994 uitgevoerd (pijl). In 1996 is een nieuwe RWZI in gebruik genomen (pijl).

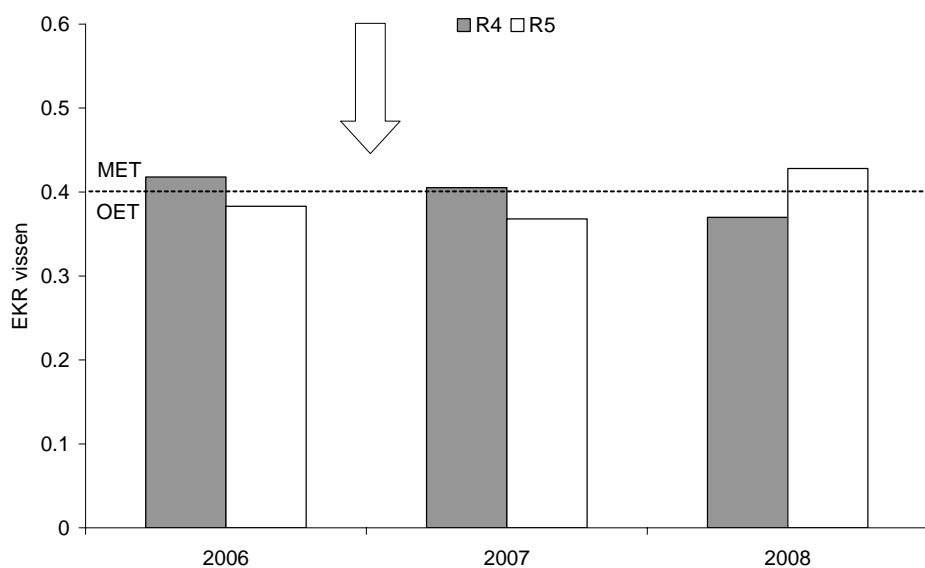
Figuur 20. Ecologische kwaliteitsratio (EKR) voor de soortgroep vissen voor monsters uit de Anreper Ruimsloot in de jaren 2006-2008. Herstelmaatregelen zijn begin 2006 uitgevoerd (pijl).

De score van de KRW maatlat voor R4 neemt iets af van een matige naar een ontoereikende ecologische toestand. De KRW maatlat voor R4 bestaat uit de deelmaatlaten soortensamenstelling en abundantie. Omdat er voor R4 slechts 1 kenmerkend eurytope soort, 3 kenmerkend rheofiele soorten, 1 kenmerkende migrerende soort en 4 kenmerkende habitat gevoelige soorten (Van der Molen & Pot 2007) zijn gedefinieerd is het alleen mogelijk om redelijk (EKR>0.5) te scoren voor de deelmaatlat soortensamenstelling als de beekprik en de driedoornige stekelbaars aanwezig zijn. De score voor R5 neemt juist iets toe (Figuur 20). Het aantal en aandeel rheofiele soorten neemt toe, door de aanwezigheid van riviergrondel en de toename van het aantal biermpjes. Het aandeel habitatgevoelige soorten neemt af door de aanwezigheid van baars (niet habitatgevoelig) en de afname van de tiendoornige stekelbaars in 2007 en 2008.

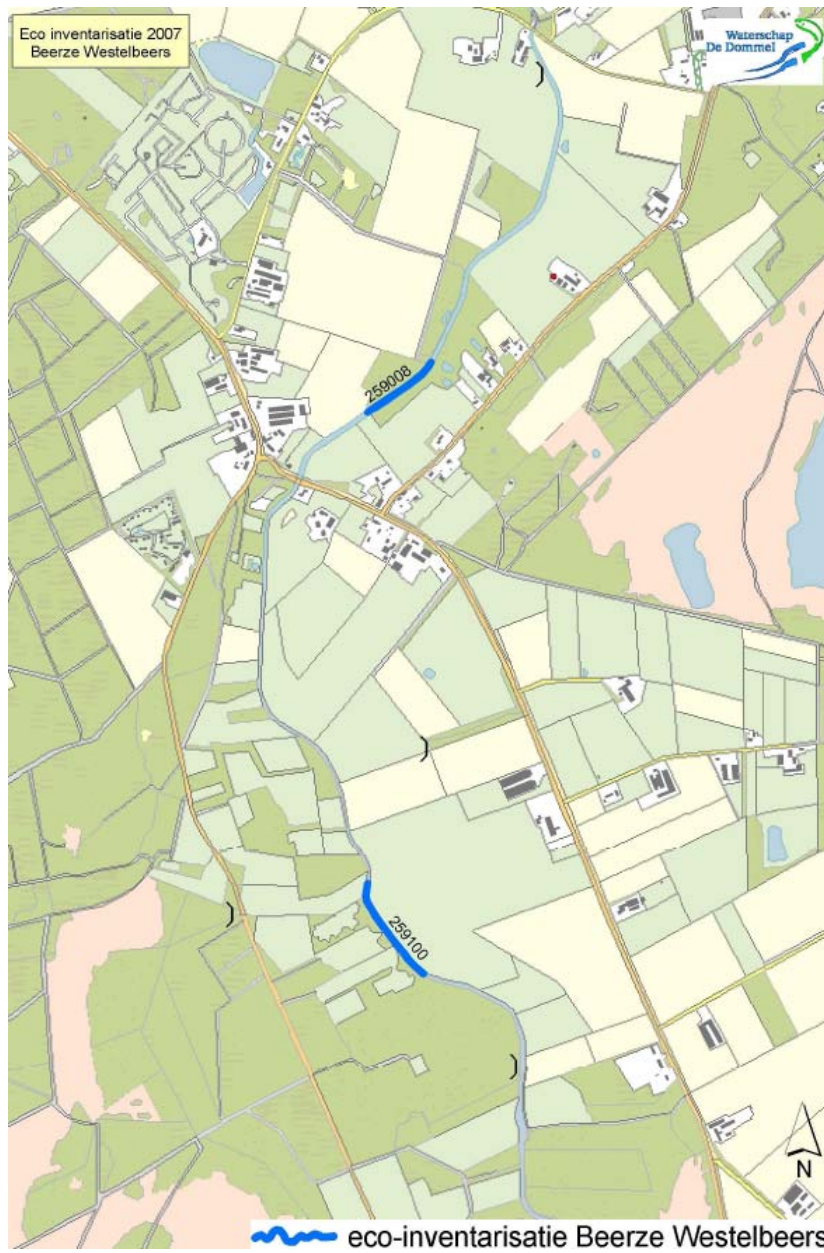
Figuur 27. Ligging van de Grote Beerze bij Westelbeers en de monitoringslocaties Westelbeers (259008) en Westelbeers broek (259100) (Schuurmans 2008).

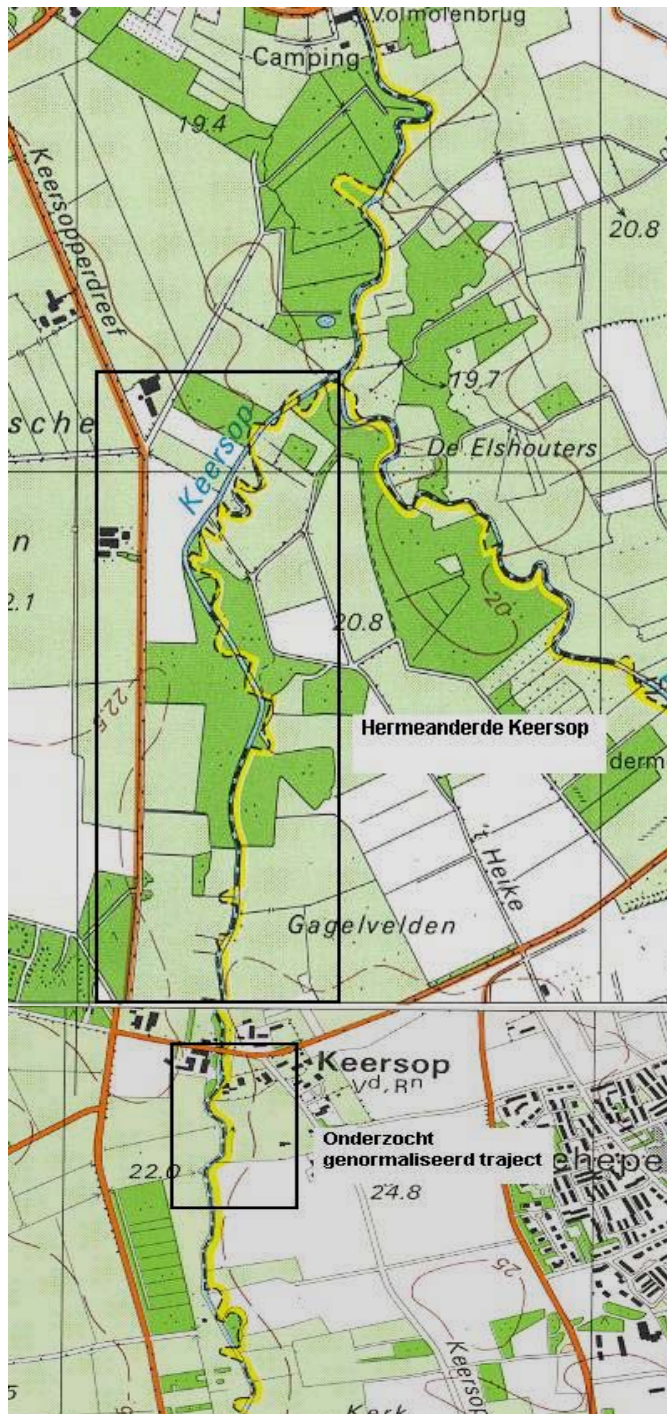
Keersop

Figuur 28. Ligging van het onderzochte genormaliseerde traject en het heringerichte traject van de Keersop. De beek stroomt van zuid naar noord (naar: Wolters-Noordhoff Atlasproducties 1990).
