Wortelrot bij tulp op water in recirculerende systemen in de praktijk

Praktijkonderzoek Plant & Omgeving B.V.
sector Bloembollen
PPO nr. 32 360359 00
december 2008

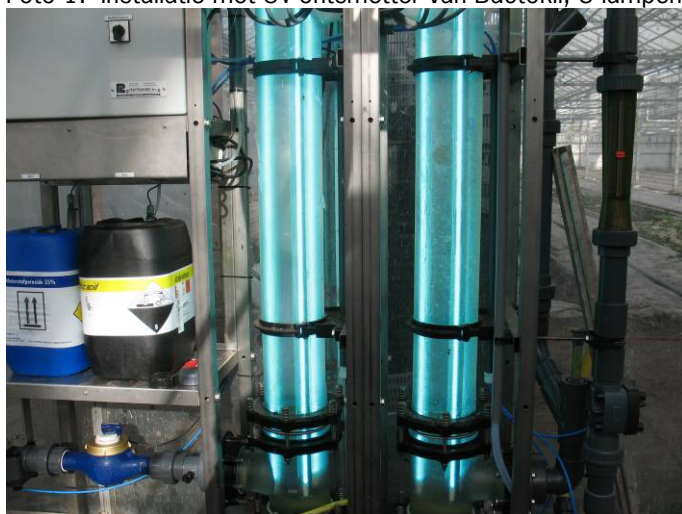
Foto 1. Installatie met UV-ontsmetter van Bactokil, 3 lampen in een doorzichtige reactor

Bactokil werd in 2006 en 2007 veel geleverd als een reactor met 3 lampen van elk 75 Watt, waarmee een UV-dosis van 250 mJ/cm² wordt gegeven bij een stroomsnelheid van ca. 5 m³/h. Een verdubbeling van de stroomsnelheid geeft een halvering van de UV-dosis en omgekeerd. Momenteel is er ook een zwaardere uitvoering op de markt met lampen van 145 Watt en een capaciteit van 8 m³/h.

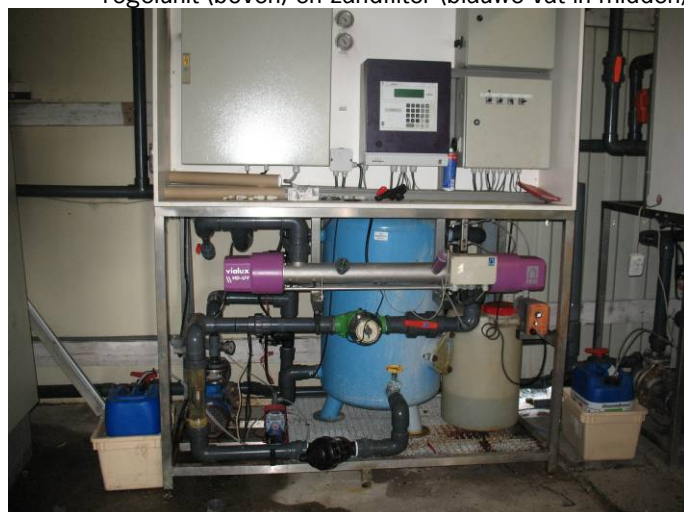
Foto 2. Installatie met hoge druk ontsmetter van Priva Vialux (horizontaal met lila uiteinden) voorzien van regelunit (boven) en zandfilter (blauwe vat in midden).

Priva Vialux komt in een aantal uitvoeringen voor, met 1 of 2 lampen en een 8 of 11 cm (diameter) uitvoering. Afhankelijk van het type en de lichtdoorlatendheid van de vloeistof (T-10) kan een dosis van 250 mJ/cm² worden gehaald bij stroomsnelheden vanaf 1,5 m³/h tot 27 m³/h. De lampen zijn zelfreinigend en worden bij afname van de lichttransmissie van het water automatisch op een hoger vermogen geschakeld.

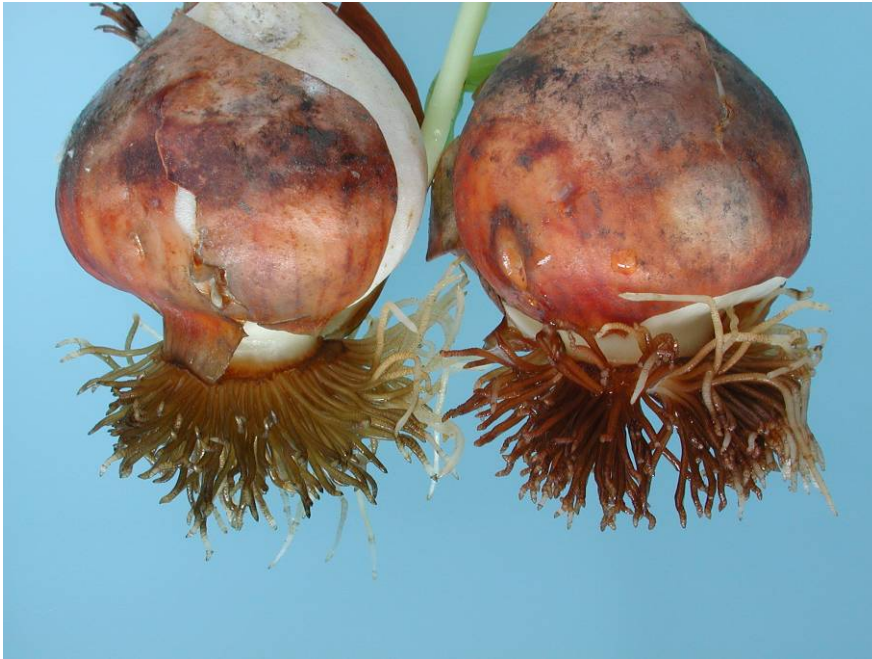
Foto 3. Sterke wortelverkleuring als gevolg van fenolen uit de bolhuid. Links een bol gegroeid op osmosewater (verkleuring grijsbruin) en rechts een bol gegroeid op leidingwater (wortels bruin).

Er was sprake van een sterke bruinverkleuring van de wortels in alle objecten. Opvallend was dat de wortels in het osmosewater grijsbruin waren verkleurd en dat de wortels gegroeid in leiding water bruin waren verkleurd.

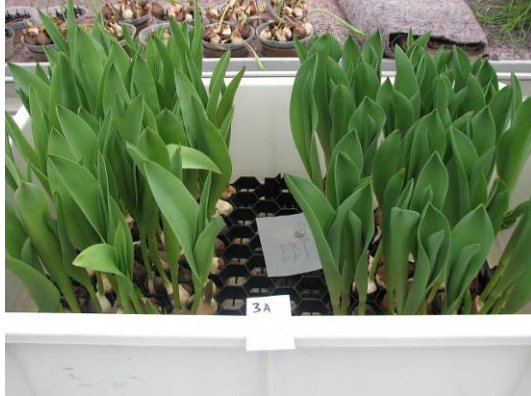
Foto 4. Tulpen op een tray die was ontsmet 15 min in 0,5% formaline. Links Leen vd Mark, rechts Ile de France.

Bij de trays die waren ontsmet in 0,5% formaline (behandeling 3) was het wortelgestel het meest gegroeid en waren de planten normaal van lengte. Op de niet-ontsmette trays (behandeling 1) bleef het gewas van beide cultivars achter in groei en had een ongelijke stand ten opzichte van de behandeling waarbij de bakken gedurende 15 minuten in 0,5% formaline waren ontsmet. De wortels van bollen op de niet-ontsmette trays waren sterk verkleurd, vertoonden aantastingen en waren soms verslijmd en korter. De wortels van de planten op de bakken die bij het bedrijf waren ontsmet (behandeling 2, hoge druk met 1,6% formaline) hadden ook verkleurde wortels, maar vertoonden belangrijk minder aantastingen en waren niet verslijmd. De planten van deze behandeling hadden een iets ongelijke stand ten opzichte van behandeling.

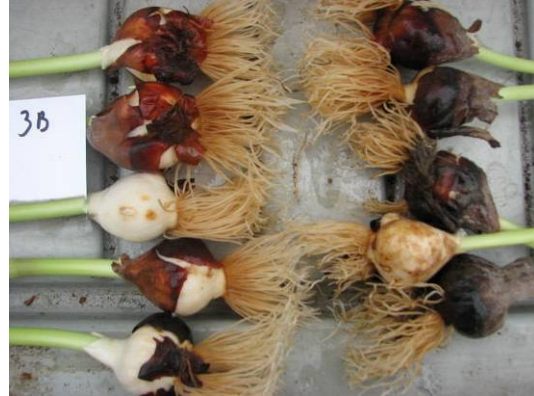
Foto 5. Wortels van planten van behandeling 3.

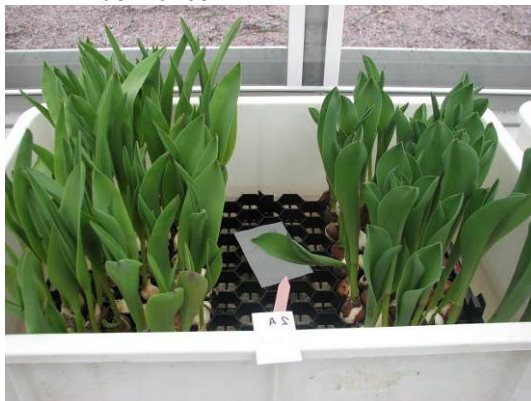
Foto 6. Tulpen op een tray die was ontsmet met hoge druk water met 1,6% formaline (behandeling 2). Links Leen vd Mark, rechts Ile de France.

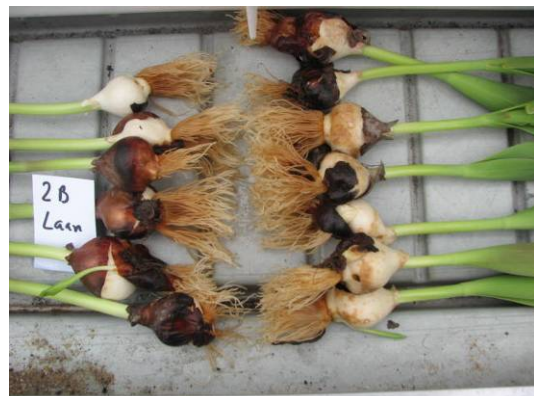
Foto 7. Wortels van planten van behandeling 2.

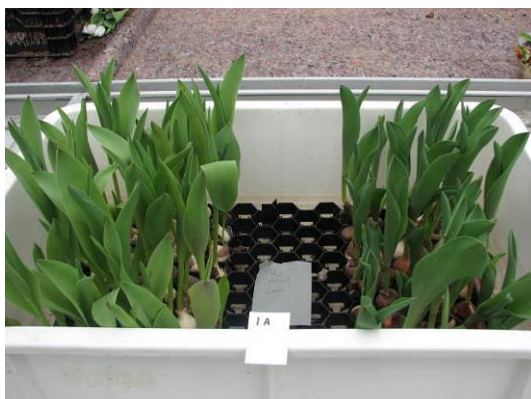
Foto 8. Tulpen op een tray die niet was ontsmet. Links Leen vd Mark, rechts Ile de France.

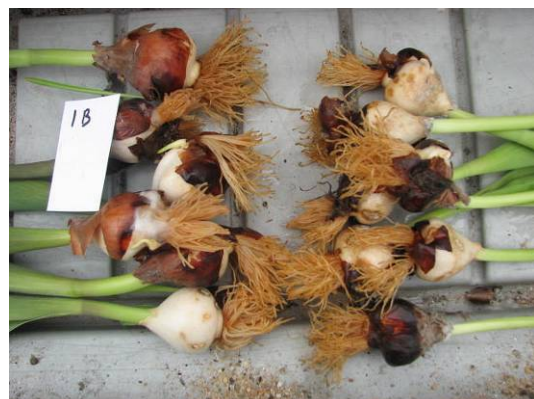
Foto 9. Wortels van planten van behandeling 1

Van aangetaste wortels van bollen uit de niet-ontsmette trays werden 16 wortelstukjes uitgeplaat. Hierin werden de volgende pathogene schimmels aangetroffen: *Pythium* (12x), *Fusarium* (9x) en *Trichoderma* (14x). De bruinverkleuring van de wortels wordt mede veroorzaakt door aantasting van schimmels.
