Kansen voor de Europese rivierkreeft *Astacus astacus* in Nederland

Onderzoek naar geschikte locaties voor (her)kolonisatie in sprengebeeksystemen op de zuidelijke Veluwe

Alterra-rapport 851

Alterra, Wageningen, 2003

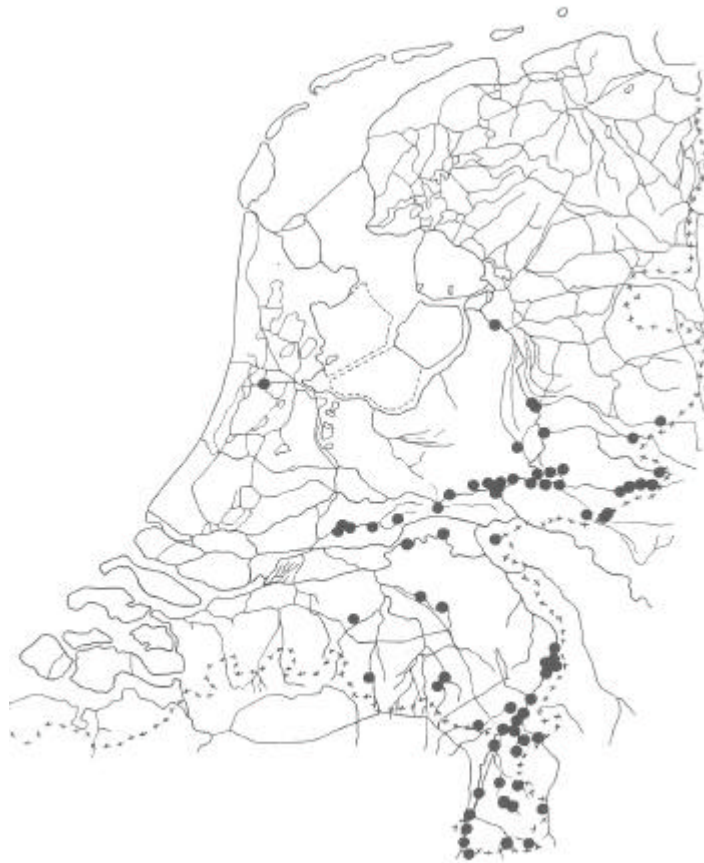
*Figuur 1. Vondsten van de rivierkreeft *Astacus astacus* tot ca. 1960 (overgenomen uit Verdonschot et al. 1996)*

De gewone rivierkreeft *Astacus astacus* was tot de tweede helft van de 19de eeuw in Midden- en Noord-Europa een talrijke verschijning in beken, rivieren en meren. Het was een geliefde spijs voor de rijken, die de dieren hielden in speciale vijvers en slotgrachten rond kastelen. In ons land kon de soort worden aangetroffen in het stroomgebied van Maas, Rijn en IJssel en vooral in de beken en riviertjes die daarop uitkwamen (Schot & Verdonshot 1996; fig.1).
