Begaanbaarheid van dichte vloeren beter met groeven

Minder slippartijen op geprofileerde vloeren

Hendrik-Jan van Dooren en Klaas Blanken

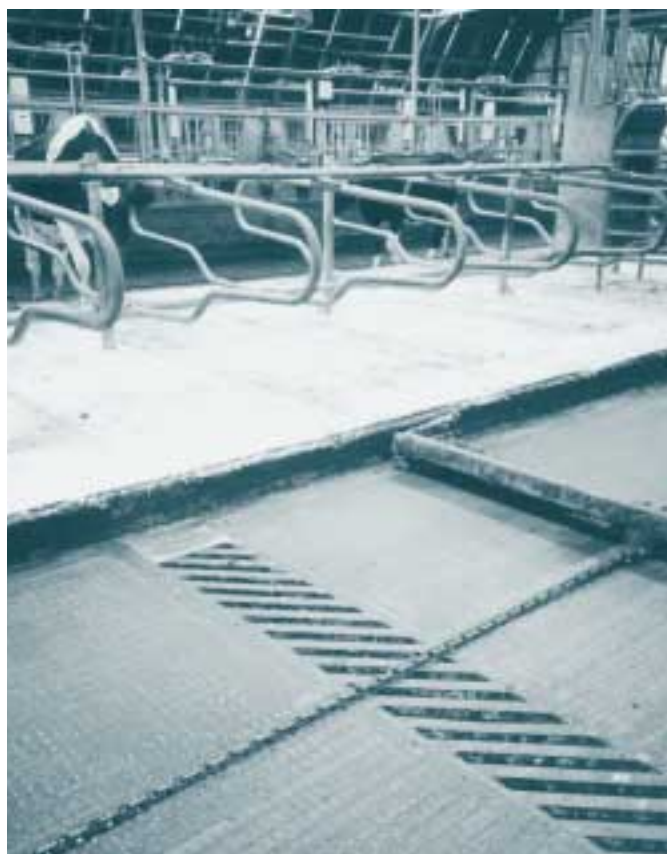
Zelfs op een smerige vloer zijn de profielen nog zichtbaar.

1. Dwars op de mestgang met een onderlinge afstand van 40 mm.
2. Variant 1 aangevuld met gleuven in de lengte richting (h.o.h. 60 mm) zodat een rechthoekig patroon ontstond.
3. Diagonaal in twee richtingen (h.o.h. 60 mm) waardoor een ruitpatroon ontstond.
4. De gleuven waren aan de bovenzijde 5 mm breed en hadden een diepte van 5-7 mm.

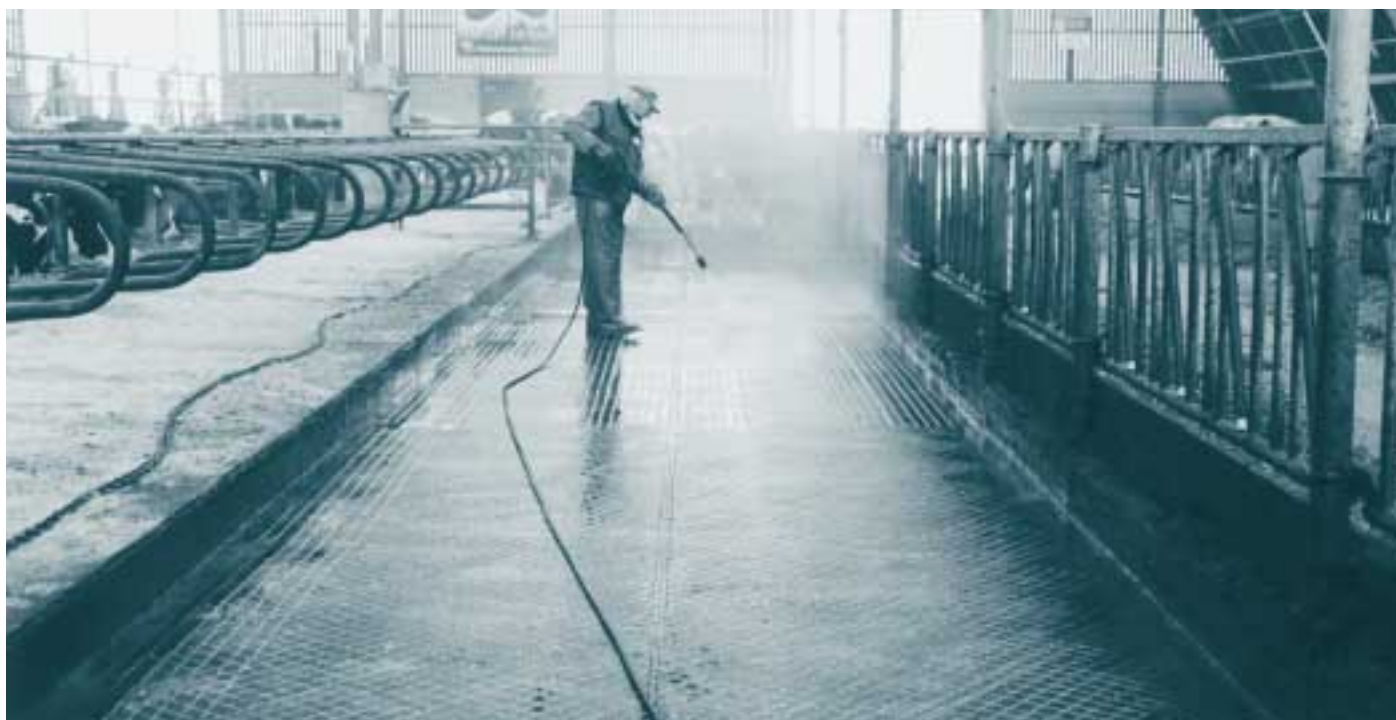
Na het schoonspuiten zijn duidelijk de verschillende profielen te herkennen.

In beide stallen werden op elke vloer vier proefvakken aangelegd, elk over de volle breedte van de mestgang en met een lengte van 5 meter. Drie vakken werden voorzien van een profilering, het vierde vak was een controlevak. De profilering werd in verschillende patronen aangebracht:
