Ook onder drijvende mestafdekking ontstaat drijfslag

H. Gunnink (sectie techniek en milieu PR)

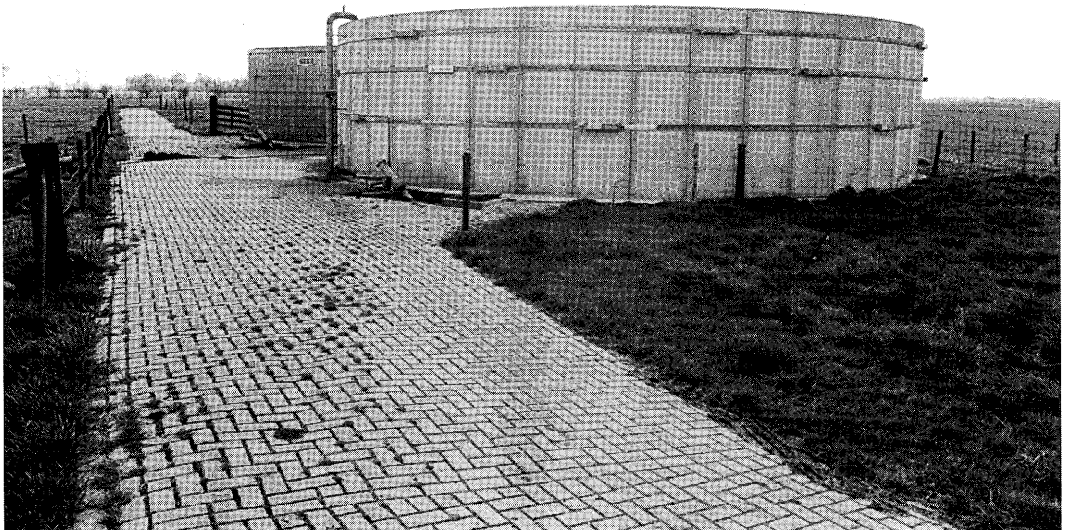
De silo's op ROC Zegveld werden afgedekt met een drijvende afdekking.

De houten silo is in 1989 afgedekt. De afdekking is vervaardigd uit tweezijdig pvc-gecoat polyesterweefsel. Het zeil is rondom bevestigd aan een polyethyleen buis van 250 mm die tevens dient als waterkering. De afdekking is met één, op de vloer en aan de wand bevestigde, roestvrijstaal-draad verankerd.

polystyreen-schuimplaten van 1 x 2 m. De platen zijn geheel ingepakt met polyethyleenfolie. Door het folie zijn de afzonderlijke platen met elkaar verbonden tot een sluitende afdekking. De afdekking is op meerdere plaatsen verankerd met, op de vloer en aan de wand bevestigde, roestvrijstaaldraden.
