NIEUWE VARKENSSTALLEN IN DUITSLAND

Verslag van een studiereis over toepassing van stalklimaat

NIEUWE BEDRIJFSSYSTEMEN IN DE LANDBOUW

Mededeling nr. 7

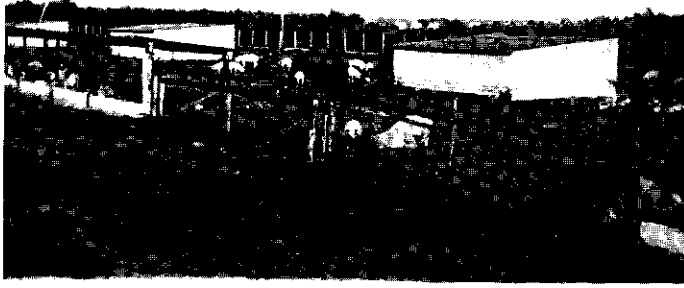
1. De hokken met uitloop voor aangekochte biggen

De aangekochte biggen worden ondergebracht in eenvoudige landhokken (foto 1), met een ruime onbegroeide uitloop. De voerbak is buiten op de uitloop aangebracht (foto 2). Er zijn vijf van deze landhokken met een totale ruimte voor driehonderd dieren. Bij de aankomst op het bedrijf moeten de biggen een wormkuur ondergaan en krijgen ze een bespuiting tegen schurft; verder wordt nog een vitaminepreparaat versterkt.

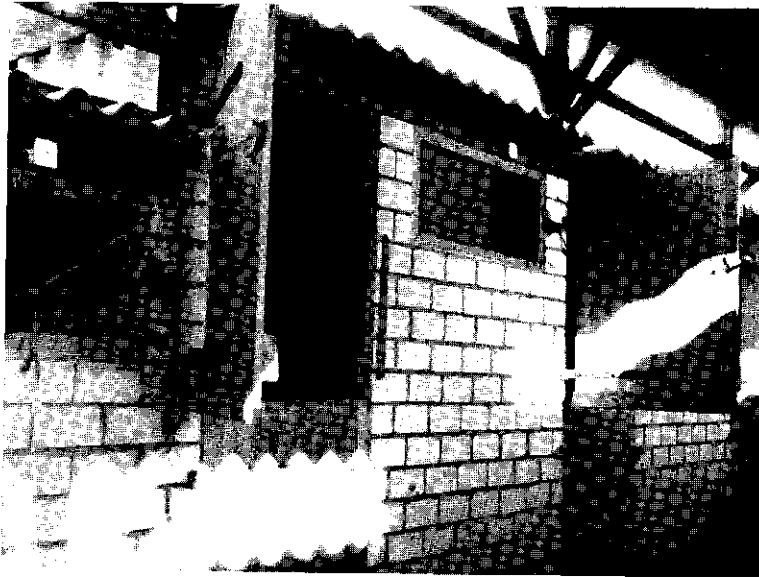
7. Detail van de openstaande deuren en ramen naar de middengang, waardoor er een ruime mogelijkheid is voor natuurlijke ventilatie (Sauna-stal)

Het dak boven de voergang is verhoogd zodat de lucht vrij in en uit kan stromen. Elk hok heeft aan de kant van de voergang een met een schuif afsluitbare ventilatie-opening (foto 7). Ondanks de hoge buitentemperatuur was de lucht in de hokken goed te verdragen; de temperatuur bedroeg er 30° C bij een luchtvochtigheid van 73 %. Hieruit moet geconcludeerd worden dat de benaming "Turks bad" niet op zijn plaats is omdat aan de eis van 100 % luchtvochtigheid (zie inleiding) niet werd voldaan. Dit is alleen te bereiken bij een zeer beperkte ventilatie.
