Resumen

Descripción del Caso

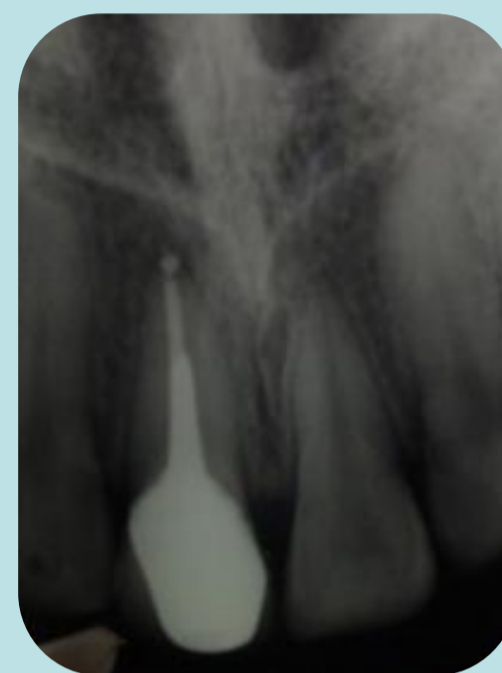
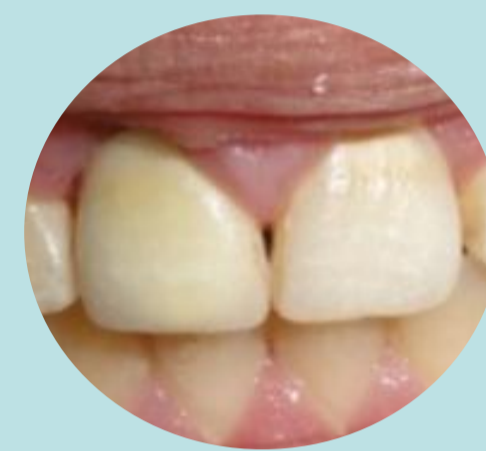
- Periodontitis apical crónica.
- Instrumentación con técnica híbrida.
- Perno colado – Corona de porcelana sobre metal.

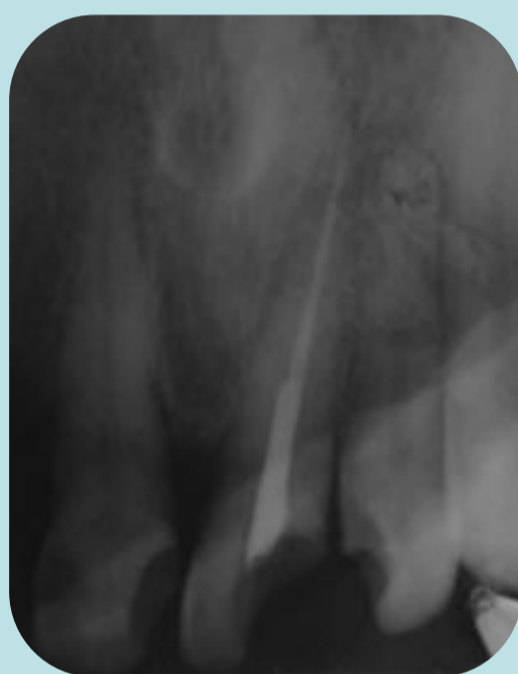
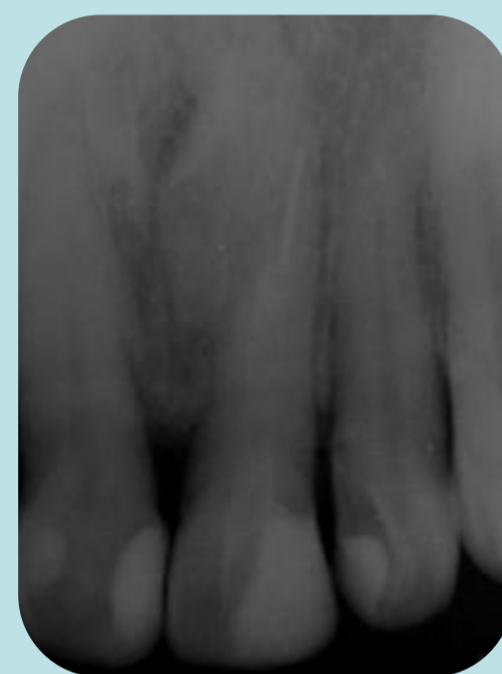
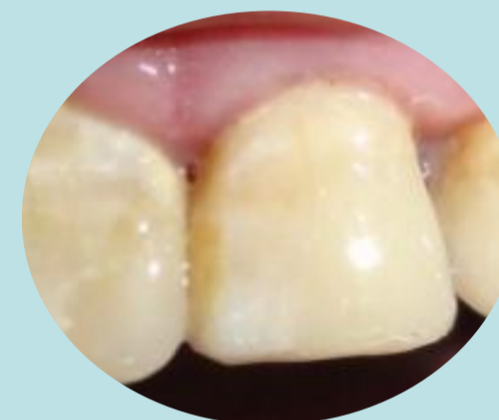
- Retratamiento de conducto.
- Instrumentación con técnica híbrida.
- Perno de fibra de vidrio – restauración con composite.

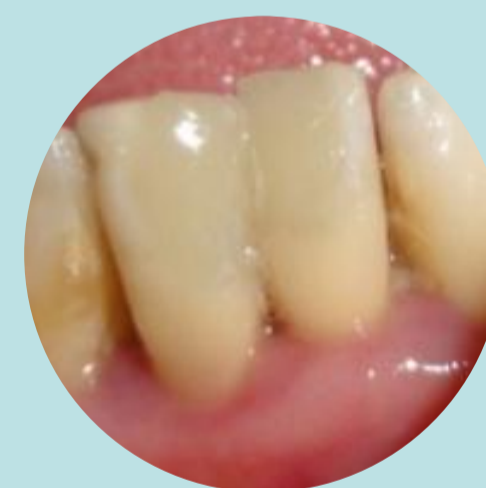
- Periodontitis apical crónica.
- Instrumentación con técnica híbrida.
- Restauraciones con composite.

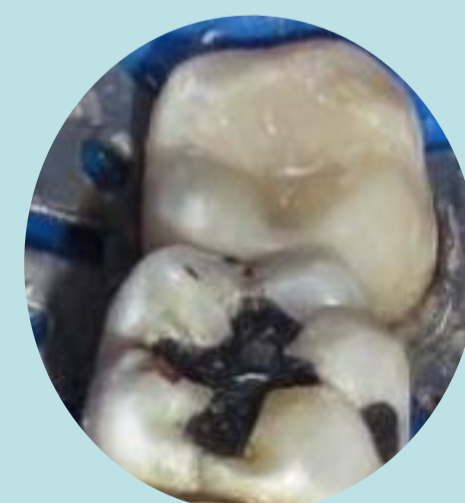
- Periodontitis apical aguda.
- Instrumentación con técnica híbrida.
- Incrustación de composite.
