# Análisis de las condiciones ambientales en la Sala Jesuítica del Museo de La Plata, Argentina

Este artículo presenta una investigación en el campo de la arquitectura sustentable que vincula la conservación preventiva y las condiciones ambientales. El objetivo es realizar el análisis de las condiciones ambientales en la Sala Jesuítica ubicada en el Museo de La Plata, perteneciente a la Universidad Nacional de La Plata. Se presentan los resultados correspondientes a las mediciones realizadas con microadquisidores de datos (dataloggers) en el verano de 2016. Luego del análisis de los resultados se verifica que las condiciones de temperatura y humedad relativa en el interior de las vitrinas son mejores que las existentes en la sala. Se sugiere colocar las vitrinas en una nueva ubicación dentro del mismo espacio, en las orientaciones noreste, norte y noroeste. También se recomienda la determinación de pautas de ventilación nocturna durante el verano para favorecer el refrescamiento de la sala, evitando de esta forma el sobrecalentamiento durante las horas diurnas.

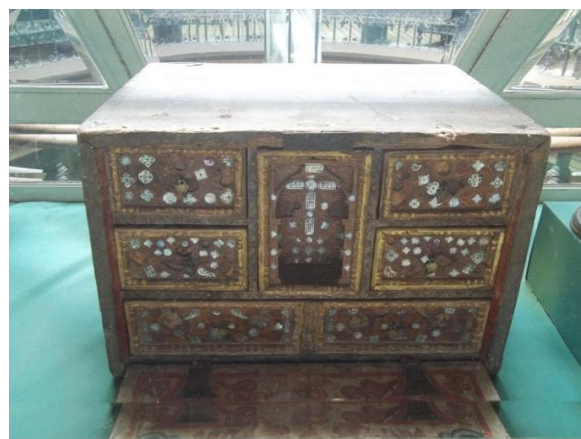
Figura 4. Vitrina 1 (García Santa Cruz, M.G., 2014)

- Vitrina 1 (Fig. 4): 1 datalogger (orientación NO);
- Vitrina 2 (Fig. 5): 2 dataloggers (orientación S);
- Vitrina 3 (Fig. 6): 2 dataloggers (orientación E).

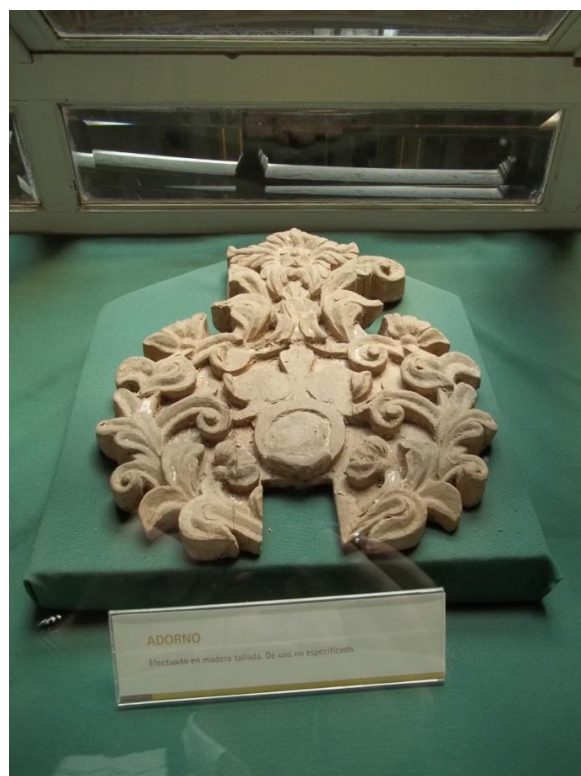
Figura 5. Vitrina 2 (García Santa Cruz, M.G., 2014)

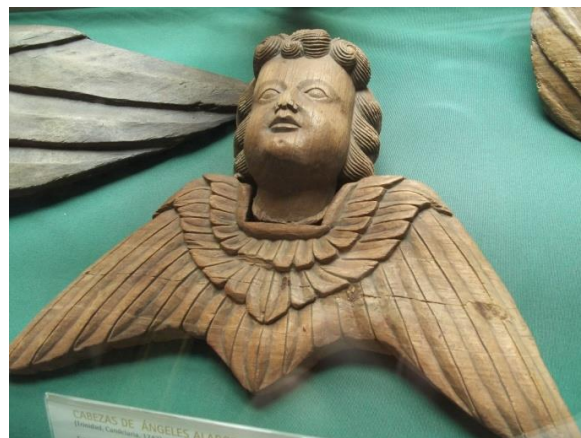
Figura 6. Vitrina 3 (García Santa Cruz, M.G., 2014)

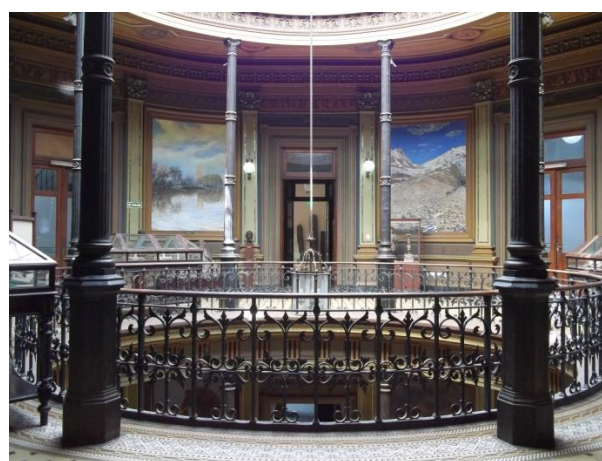
Figura 11. Vista del espacio central de la Sala Jesuítica (García Santa Cruz, M.G., 2014)

La Sala Jesuítica es de planta circular y se ubica sobre el eje transversal del edificio (Fig. 7). Se encuentra en la planta alta del museo y posee un vacío de doble altura que la conecta con el Hall de Acceso (Fig. 10). Para realizar el monitoreo se colocaron un total de ocho dataloggers, distribuidos de la siguiente forma: uno en el Hall de Acceso al Museo (Fig. 8), dos dataloggers en la Sala Jesuítica, cinco dataloggers ubicados dentro de las vitrinas a analizar que se encuentran en el perímetro interior de la Sala (Fig. 9 y 11). Éstos últimos se colocaron según la siguiente disposición:

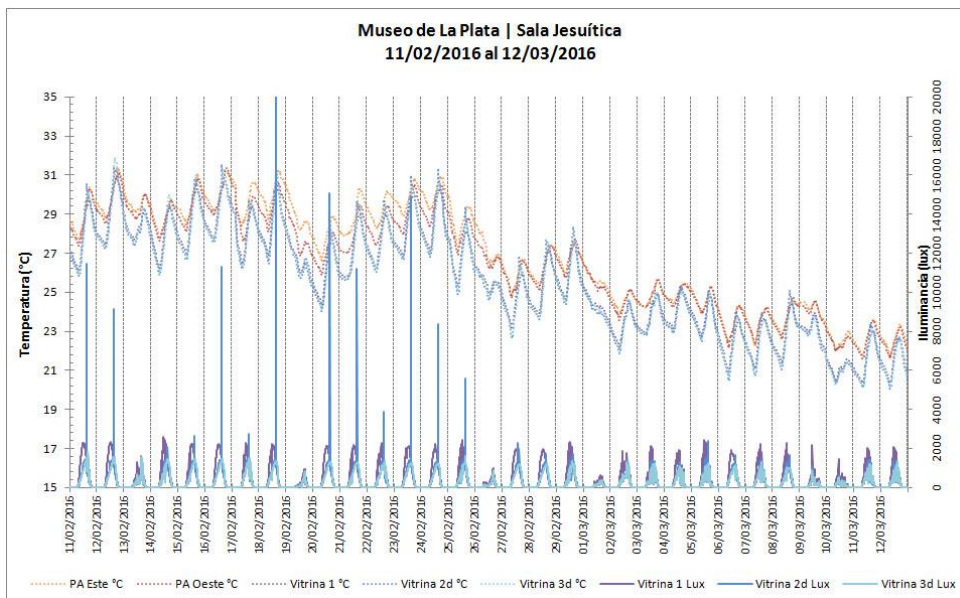
El segundo histograma (Fig. 13) muestra los valores de T e IL registrados por los dataloggers en el interior del museo. Sobre el eje izquierdo figura la escala de T [°C]

y sobre el eje derecho la escala de IL [lux]. Las líneas de trazo roja y naranja marcan los valores de T registrados en la Sala, mientras que las líneas de trazo color violeta, azul y celeste marcan los valores de T registrados en el interior de las vitrinas. Las líneas continuas color violeta, azul y celeste grafican los valores de IL registrados en el interior de las vitrinas. La vitrina 1 (orientación NO) y la vitrina 2 (orientación S) registran valores máximos de 2.000 lux, mientras que la vitrina 3 (orientación E) presenta valores máximos entre 12.000 y 20.000 lux.

Figura 13. Histograma T e IL (García Santa Cruz, M.G., 2018)
