ANÁLISIS DE CONDICIONES HIGROTÉRMICAS DE LOS ESPACIOS EXPOSITIVOS DE UN MUSEO DE ARTE CONTEMPORÁNEO¹

¹ GARCIA SANTA CRUZ, M. G.; GARCIA SANTA CRUZ, M. J.; DI SANTO, W. P. Análisis de condiciones higrotérmicas de los espacios expositivos de un museo de arte contemporáneo. In: ENCONTRO NACIONAL DE TECNOLOGIA DO AMBIENTE CONSTRUÍDO, 17., 2018, Foz do Iguaçu. **Anais...** Porto Alegre: ANTAC, 2018.

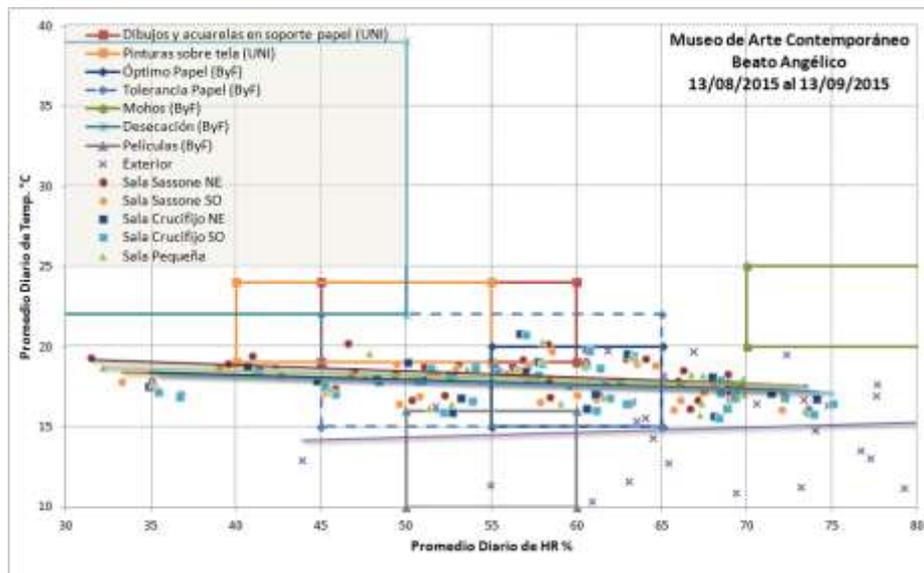
Gráfico 1 – Promedio Diario de T y HR, Salas Perimetrales

La información recopilada mediante el monitoreo se sintetiza en distintos gráficos. Los Gráficos 1 y 2 muestran, en una adaptación del Climograma de Conservación de Documentos (Bell y Faye, 1980), el Promedio Diario (PD) de T y HR registrados en el interior y en el exterior del museo. Los distintos rectángulos delimitan los valores recomendados para la conservación de "Dibujo en papel" y "Pintura sobre tela" (Norma UNI10829:1999).

Es posible observar que la mayoría de los PD_T son inferiores a los recomendados, sin embargo la mitad de los PD_{HR} son superiores a los recomendados. Las líneas de tendencia de las salas perimetrales y salas centrales presentan una pendiente similar. Sin embargo los registros correspondientes a las salas centrales presentan menor dispersión.

A partir del análisis de la información registrada en las distintas salas se advierte un comportamiento diferenciado entre aquellas que se encuentran próximas al acceso del edificio y en el perímetro del mismo, frente a las que se ubican en una posición central. La mayoría de los PD_T son inferiores a los recomendados, situación lógica por tratarse de datos de invierno y encontrarse en un clima templado, pero no implican un riesgo para la conservación de estos materiales. Las líneas de tendencia evidencian un comportamiento similar entre las distintas salas, sin embargo las salas

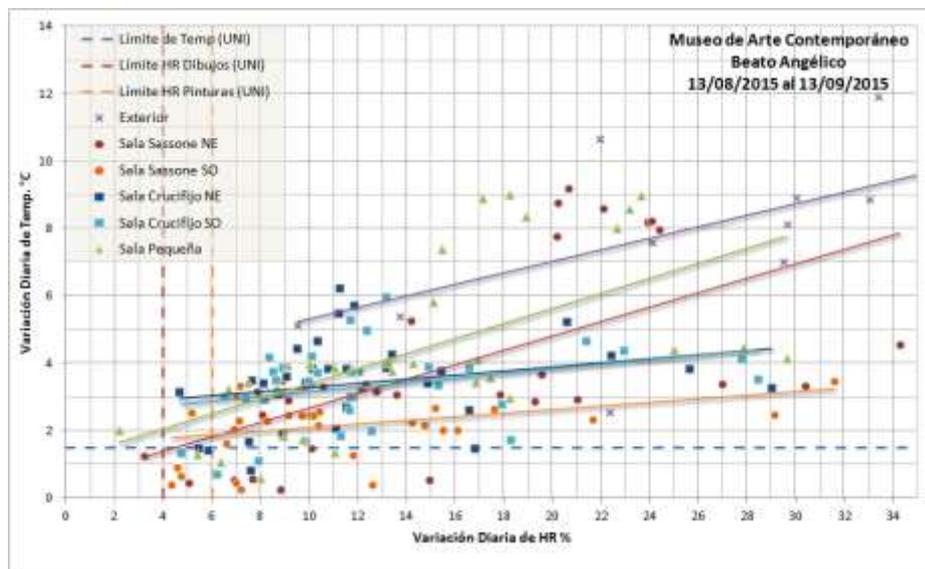
Gráfico 3 – Variación Diaria de T y HR, Salas Perimetrales

Los Gráficos 3 y 4 muestran la Variación Diaria (VD) de los valores de T y HR registrados en el interior y en el exterior del museo. Sobre el eje vertical figura la T [°C] y sobre el eje horizontal la HR [%]. La línea de color rojo marca el límite de la VD de HR (VD_{HR}) recomendado para “Dibujo en papel”, la línea de color naranja marca el límite de la VD_{HR} recomendado para “Pintura sobre tela”, la línea de color celeste marca el límite de la VD de T (VD_T) para ambos conjuntos de materiales (Norma UNI10829:1999).

Las VD_{HR} y VD_T registradas en las salas perimetrales son superior a las recomendadas y los valores presentan una gran dispersión. La pendiente de la curva de las Salas Sassone y Pequeña es similar a la pendiente de los datos registrados en el exterior del edificio, esta similaridad y la proximidad de estas salas al acceso permiten inferir que durante el período se produjo una elevada cantidad de renovaciones de aire.

centrales presentan menor dispersión. Las VD_{HR} y VD_T registradas en las salas perimetrales son superiores a las recomendadas y los valores presentan una gran dispersión. Las VD_{HR} y VD_T registradas en las salas centrales se encuentra dentro de los valores recomendados en la mayoría de los casos. La pendiente de la curva de las salas es notoriamente menor a la pendiente de los datos registrados en el exterior del edificio.
