## EVALUACIÓN ENERGÉTICA DE LAS PRIMERAS MEJORAS CONSTRUCTIVAS REALIZADAS SOBRE UN LABORATORIO DE LA UNIVERSIDAD NACIONAL DE LUJAN – UNLU

Universidad Nacional de Luján (UNLU)

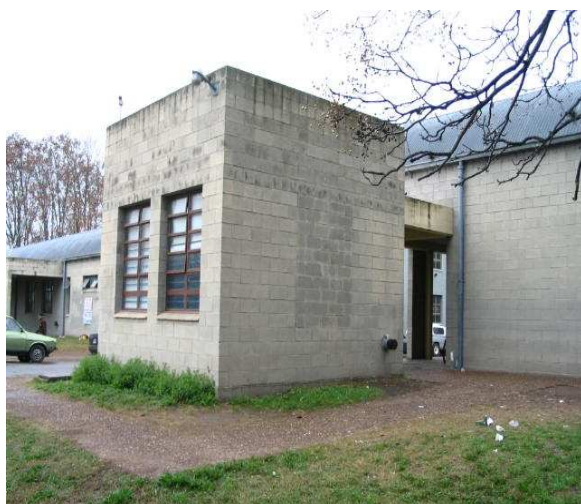
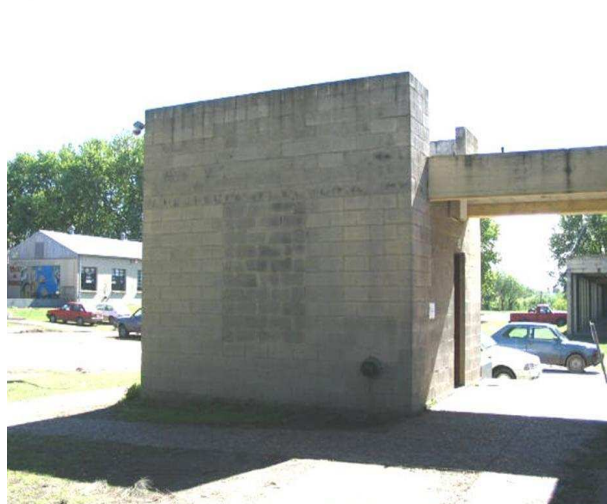
Dentro de la Universidad de Luján, un espacio único de pequeñas dimensiones (17,64m<sup>2</sup>) es utilizado por el grupo de trabajo como prototipo experimental. Se instaló allí el Laboratorio de Ingeniería Bioambiental y la elección de ese lugar respondió a las siguientes consideraciones: 1) Es un recinto exento con respecto al resto de las edificaciones próximas, lo que deja sus cuatro caras libres de la influencia inmediata de otros espacios. 2) Está construido con bloques huecos de hormigón, por lo tanto tiene mediana masa térmica y en esto así como en el tipo de cubierta o carpinterías guarda similitud con las típicas maneras como en nuestro país se construyen las viviendas destinadas a los sectores de pocos recursos económicos, con quienes comparte similares patologías. 3) En su versión original presenta un pésimo comportamiento de verano, ya que en todo momento sus temperaturas internas son superiores a las externas. Esto hace que en lo más riguroso del verano, este lugar se convierta casi en inhabitable. - Fig. 1 y 2

Figuras 1 y 2 – Fotografías del recinto del Laboratorio en su versión original

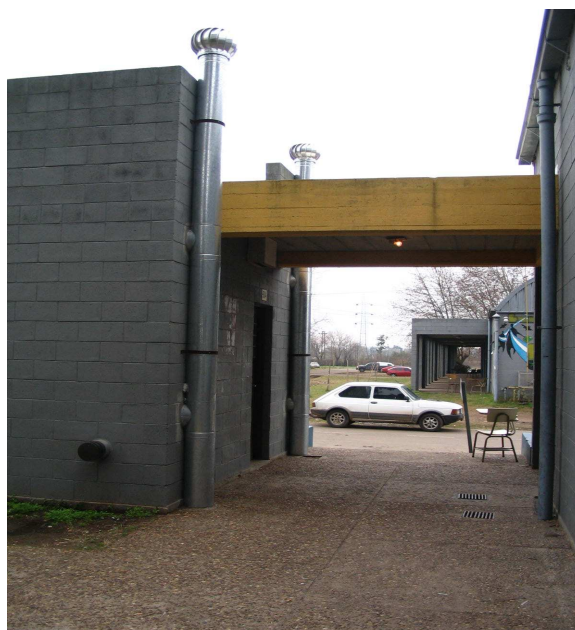
Se colocaron además dos aspiradores eólicos (llamados también turbinas eólicas o ventiladores eólicos). Estos aspiradores se instalaron en forma exenta al tope de dos conductos de diámetro  $\theta=0,25m$  – Ver Fig.7 – conectados al espacio interior por dos rejillas regulables para cada conducto de 0,20m x 0,20m c/u, hasta totalizar cuatro rejillas de las dimensiones indicadas, ubicadas las inferiores en el cuarto inferior de la pared y las superiores próximas al techo. La mejor ubicación de estas rejillas surgió de acuerdo a las pruebas de humo realizadas sobre un modelo del recinto a escala utilizando un equipo ad-hoc construido por el grupo de trabajo y que se mostró en trabajos anteriores (Yarke et al., 2004).

Fig. 7 - Ubicación de los aspiradores eólicos
