RETOS DE CONSTRUCCIÓN DE UN PUENTE EN UN ENTORNO URBANO DENSO USANDO TÉCNICAS DE MEJORAMIENTO DE SUELOS

Resumen: La construcción de un puente sobre una vía primaria de seis carriles en un entorno urbano imponía limitaciones de espacio y tiempo para la construcción. La presencia de unos 30-40 pies de suelos blandos en el perfil complicaba la situación, añadiendo problemas potenciales de capacidad de sustentación, asentamientos, y fricción negativa. El uso de la técnica de precarga estaba limitado por el espacio de construcción, mientras que la construcción de un viaducto resultaba más costosa que la aplicación de técnicas de mejoramiento del suelo. Para llevar a cabo la construcción, se combinó el uso de varias técnicas de mejoramiento de suelo. Columnas de piedra y una platea de relleno selecto reforzado sirvieron para aumentar la capacidad de carga del terreno y su rigidez. Para contener las rampas de relleno asociadas al puente, se utilizaron muros verticales con suelo mecánicamente estabilizado. La fricción negativa generada por el relleno se minimizó aislando el pilote del relleno, mientras que la fricción negativa ocasionada por el terreno in situ se consideró como una carga

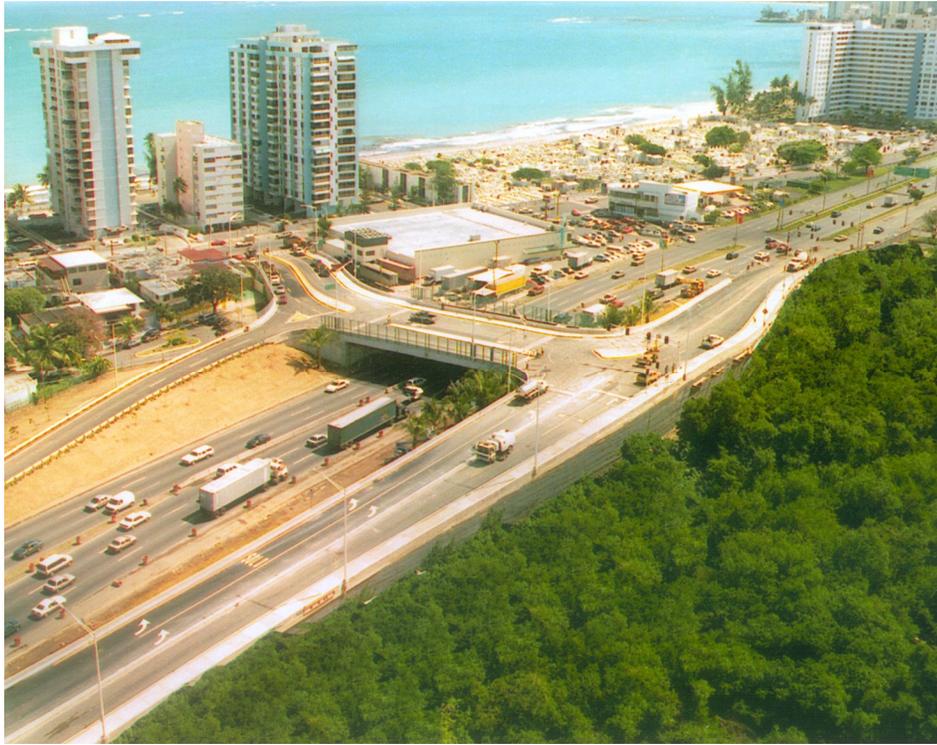
Figura 2: Vista del proyecto, luego de completarse (enero de 1997, aprox.).

En la Figura 2 se muestra la zona del proyecto, que está limitada al norte por una zona residencial/comercial y al sur, por una zona de mangle (arbusto tropical que crece en cuerpos de agua) que forma el borde de la Laguna San José (también conocida como Laguna Los Corozos). Además de las restricciones de espacio en el proyecto, era imposible cerrar los carriles de tráfico para construcción durante un tiempo considerable.

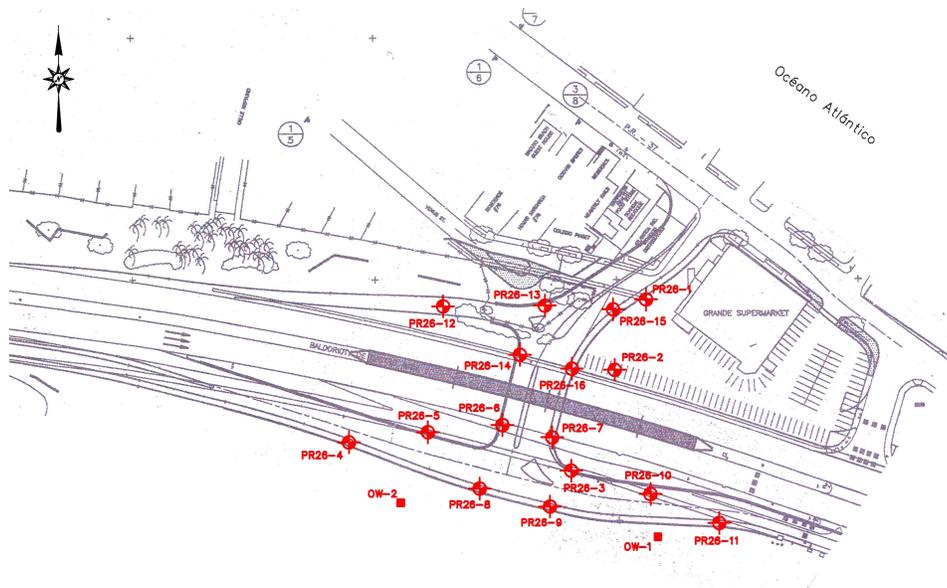
Figura 3: Investigación del subsuelo. La figura indica la localización de los barrenos de exploración (PR-26-xx) y los pozos de observación.

Dado el entorno geológico del proyecto, se anticipaba que la condición del subsuelo sería variable con suelos de baja calidad. El programa de exploración consistió en la ejecución de 16 perforaciones usando muestreo tipo SPT (*Standard Penetration Test*) a profundidades entre 50 y 100 pies (Figura 3). Las perforaciones más profundas se realizaron donde se proponía construir el puente y donde el espesor de relleno sería mayor. Algunos de los barrenos se hicieron usando muestreo continuo para definir la estratigrafía con mayor precisión. Para medir las propiedades mecánicas de los suelos, se tomaron muestras inalteradas con tomamuestras tipo shelby de tres pulgadas de diámetro. El trabajo de laboratorio incluyó pruebas de clasificación (granulometría y límites), pruebas de consolidación y pruebas triaxiales en muestras obtenidas en las zonas de suelos más problemáticos. (GeoConsult, 1995).

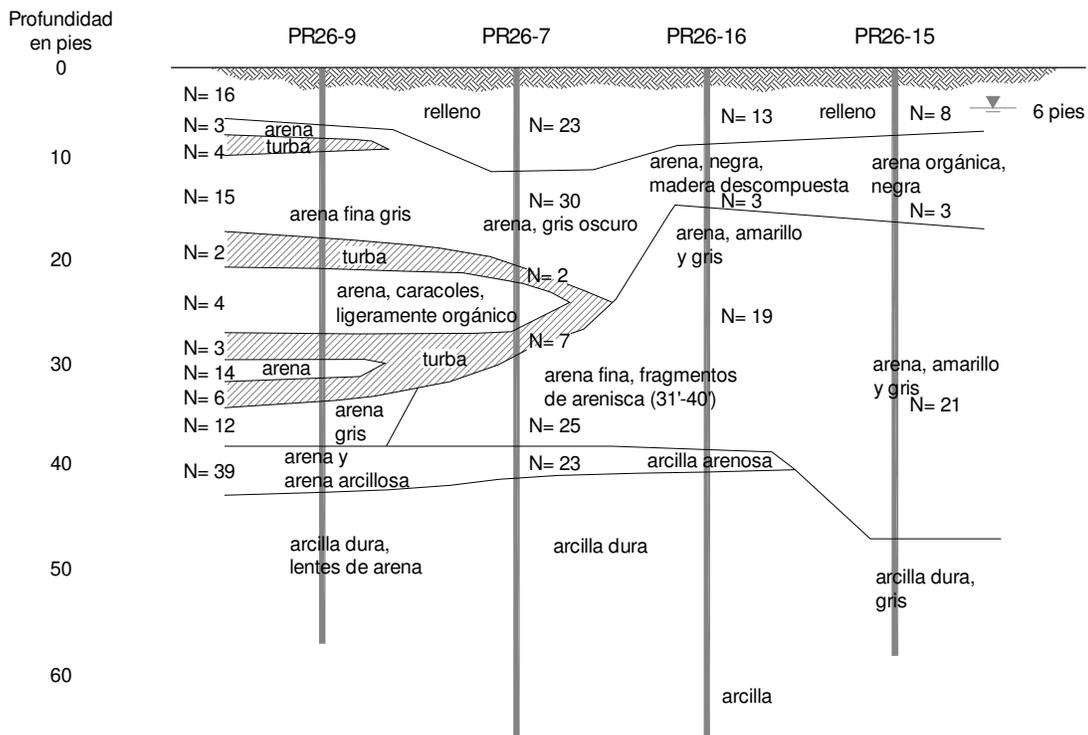
SECCIÓN A TRAVÉS DE PR-26, SUR (IZQUIERDA) A NORTE (DERECHA)

Figura 4: Perfil norte – sur (longitudinal al puente). Los valores “N” son promedios.

En las Figuras 4 y 5, se presentan perfiles del subsuelo norte a sur, y este a oeste, respectivamente, de acuerdo a los resultados de algunos barrenos. En la Tabla 1 se resumen algunas de las propiedades de relevancia de los estratos atravesados.

Con los datos presentados en las Figuras 4 y 5, y la Tabla 1, podemos resumir la condición del subsuelo como sigue. La capa superficial consiste de un relleno que tiene un espesor de 6 a 12 pies, es de naturaleza variable y se encuentra en una condición de baja densidad. Las arenas y arenas limosas con contenido orgánico, los limos orgánicos y la turba que se encuentran bajo el relleno presentan valores de resistencia a la penetración menores de 10 en la prueba estándar de penetración (SPT), tienen contenidos de humedad elevados y son de compresibilidad moderada a muy alta de acuerdo a los resultados de pruebas de consolidación. Finalmente, a profundidades variables entre 20 a 50 pies, se encuentran arenas densas y/o arcillas duras que representan estratos competentes. Con la información del resto de los barrenos, se hace evidente que el espesor del estrato compresible es mayor en la dirección oeste, donde comienzan las rampas y las cargas de relleno nuevo serán menores.

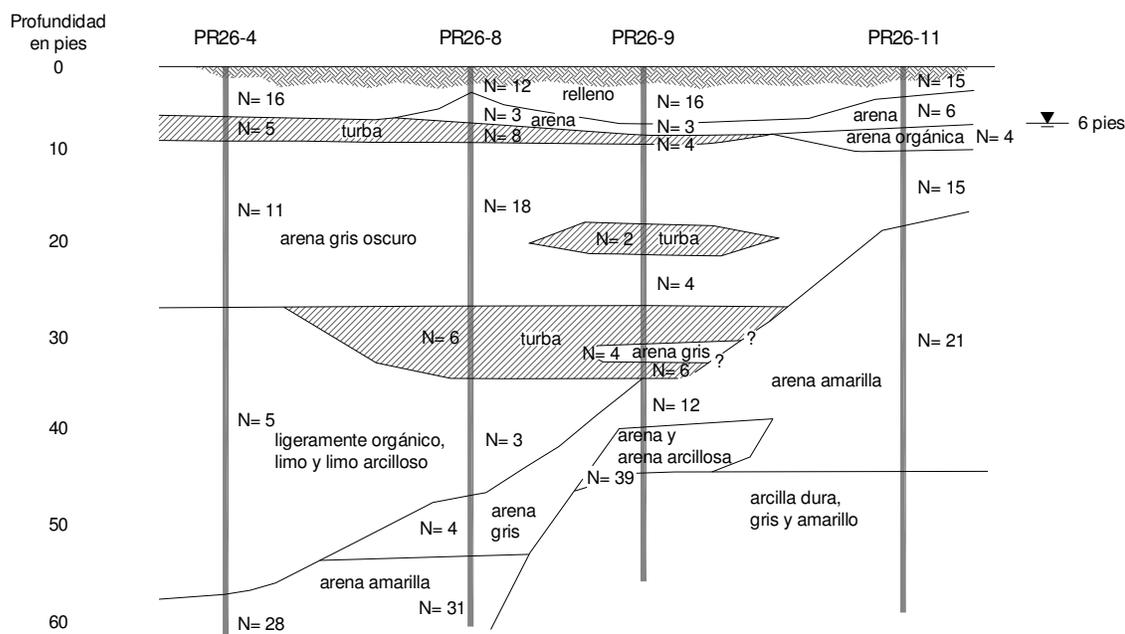
LADO SUR, MARGINAL SUR

Figura 5: Perfil este – oeste, a lo largo de la rampa sur. Los valores “N” son promedios.

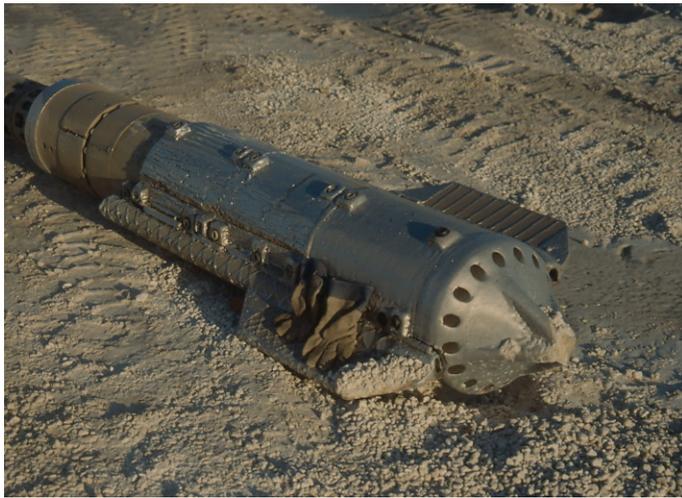
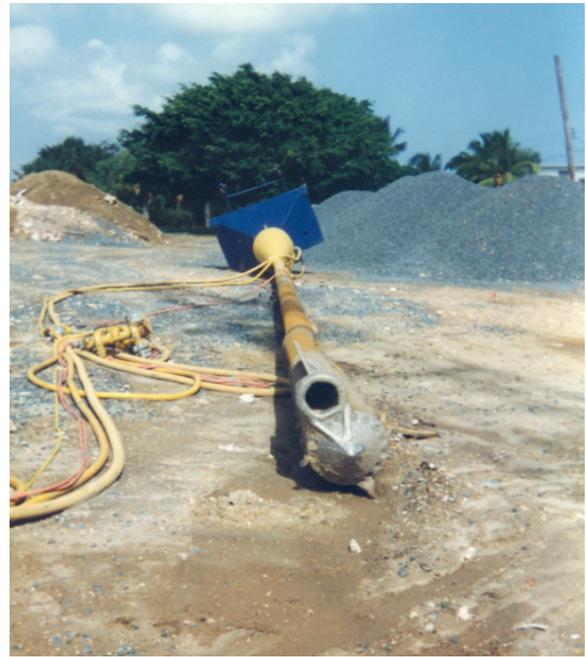
Figura 6: a) Vibroflot usado en el método mojado. b) Vibroflot utilizado en el método seco. La piedra se inserta por el embudo en la parte superior de la columna y sale por el tubo, al lado de la punta del vibroflot.

En el método de vibro-reemplazo mojado, el vibroflot penetra en el terreno con la ayuda de un chorro de agua que emerge del aparato. Esta circulación de agua es continua durante la construcción de la columna por lo que este procedimiento requiere cantidades considerables de agua. El agua sirve para remover el material indeseable del hoyo. El agua utilizada al emerger en la superficie está contaminada y su disposición puede representar un problema. Un segundo método, el de vibro-reemplazo seco, no requiere de agua en su ejecución. En ese caso, el vibroflot se hace avanzar por su propio peso (5,300 libras, más el peso de tubos y otros aditamentos), desplazando el suelo hacia los lados y creando un hueco. Se insertan cucharones de piedra limpia por un tubo que atraviesa el vibroflot. Este procedimiento tiene la ventaja que no usa agua y que el tubo se deja insertado hasta el fondo donde se está inyectando la arena, creando una columna continua de grava (Figura 6). Este fue el método utilizado en el proyecto.

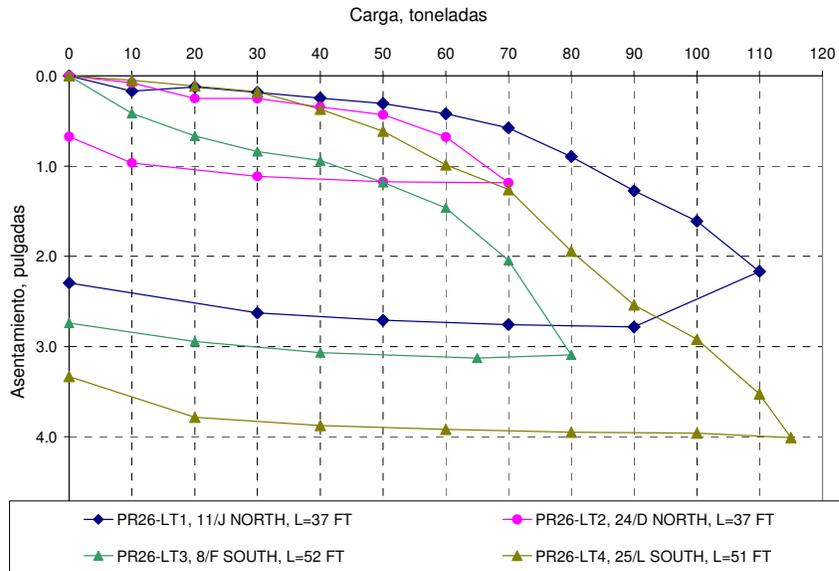
Figura 7: Comportamiento de columnas de piedra durante pruebas de carga. Diámetro nominal es de 42 pulgadas.

Para revisar el comportamiento de las columnas de piedra se especificó la ejecución de cuatro pruebas de carga. Dos de ellas se harían sobre columnas rodeadas de otras columnas ya instaladas y las restantes dos se harían antes de instalar las columnas circundantes. Las cargas se aplicaron con un gato hidráulico sobre una placa reforzada de 42 pulgadas de diámetro, reaccionando contra pesas de hormigón. La carga máxima anticipada ocurriría en la zona de mayor espesor de relleno y se estimó que sería del orden de 60 toneladas. Con la carga de 60 toneladas, las cuatro pruebas indicaban asentamientos del orden de 0.4 a 1.3 pulgadas (Figura 7). Debido a la relativamente corta duración de estas pruebas, pudiera decirse que estos resultados solamente indicaban el valor mínimo de asentamiento inmediato. Luego de construir las columnas e imponer las cargas del terraplén, se iniciaría un proceso de consolidación del suelo. Esto daría lugar a mayores asentamientos a largo plazo.

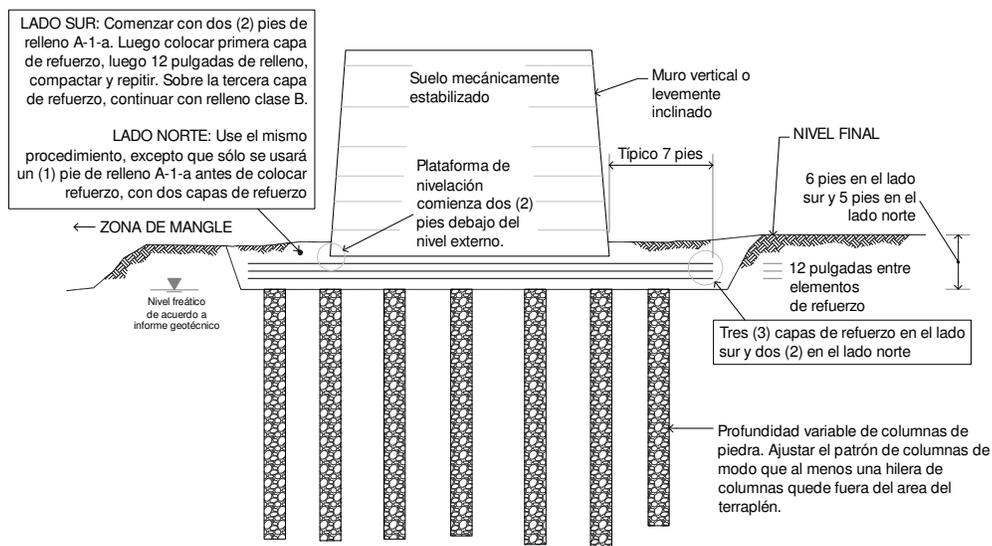
Figura 8: Conceptos de diseño del proyecto al lado del mangle: columnas de piedra, platea con relleno compactado y reforzado; muros con suelo mecánicamente estabilizado.

Para aumentar la estabilidad de los terraplenes en las zonas donde la rampa era mayor de ocho pies sobre el nivel inicial, se utilizó una solución que incluía una platea de relleno compactado que sería reforzado por un sistema de geomallas (Figura 8). Se excavaría hasta seis pies desde la superficie existente, que en muchos casos incluía relleno suelto y arenas o arcillas orgánicas del mangle que aún existe allí, colocando dos pies de relleno granular compactado y luego una secuencia de geotextil con relleno compactado. El geotextil seleccionado alcanzaba una resistencia en tracción de 1,000 libras por pie lineal. Usando las geomallas entrelazado con el relleno compactado, el factor de seguridad a corto plazo aumentaba a 1.1; a largo plazo el factor de seguridad se estimó sobre dos en el punto más alto del terraplén. Para el caso sísmico el factor de seguridad era adecuado pues sobrepasaba 1 en el peor de los casos.

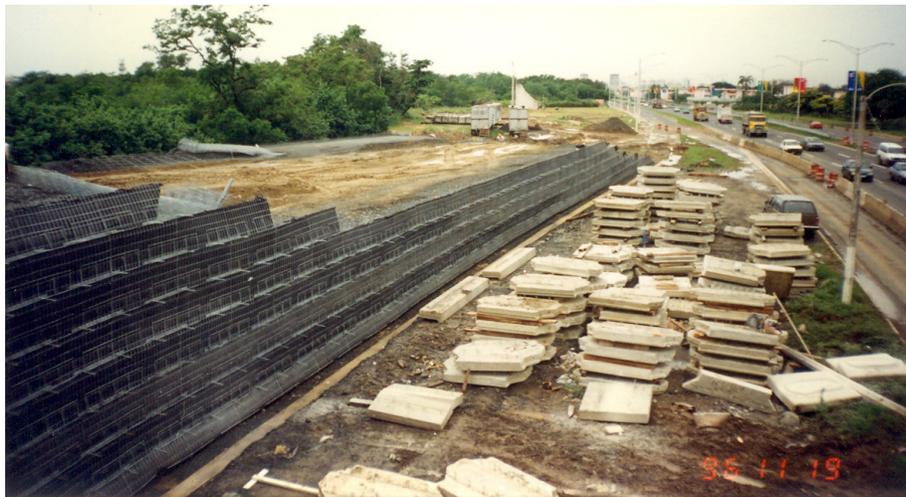
Figura 9: Vista de rampa suroeste y muro con mallas de alambre. A la derecha se notan los paneles de hormigón que finalmente formarían la fachada del muro. Estos se colocaron luego de ocurrir la mayoría de los asentamientos.

La magnitud de los asentamientos máximos, aún después de instalar las columnas de piedra, era considerable. Sin mejorar el terreno, los estimados de asentamiento eran de 7 a 21 pulgadas de asentamiento; con el mejoramiento mediante las columnas, pudieran reducirse a un tercio de estos valores. Aún así, los muros de retención a cada lado de las rampas de acceso estarían sometidos a asentamientos diferenciales. Se decidió incorporar muros de suelo reforzado considerando su gran capacidad para manejar asentamientos diferenciales. Los muros con suelo reforzado además tienen la ventaja de que distribuyen la carga del relleno de manera más uniforme. En la década del 90, la ACT ha utilizado con gran frecuencia este tipo de muro en sus proyectos y ha usado muchas variantes de los mismos: muros con paneles de hormigón prefabricados, muros con bloques modulares, muros con geosintéticos y muros con malla de alambre (Bernal y Cuevas, 2002). Para las condiciones del proyecto, se consideró que un muro con malla de alambre (*welded wire wall*) tenía unas ventajas sobre los demás tipos de muro. En particular, cuando se evaluaba el itinerario de construcción, surgía la situación de que el muro se estaría asentando según fuese construido. Esto crearía unos asentamientos diferenciales entre el suelo reforzado y la fachada del muro que podían ser perjudiciales. Esta situación era crítica en el estribo sur donde se anticipaban asentamientos considerables. Con el muro con malla de alambre se podía construir el muro, esperar que ocurriese gran parte de los asentamientos y finalmente colocar los elementos de la cara del muro. En la Figura 9 se muestra la rampa suroeste durante la construcción. Se puede apreciar, en dicha foto, el muro con malla de alambre construido y los paneles de la fachada sin colocar.

Para las rampas de cada lado del puente, se usaron muros mecánicamente estabilizados. En la rampa norte, debido a los asentamientos pequeños, se instalaron los paneles según se construía el muro. Sin embargo, en la rampa sur, se usó un muro con malla de alambre y los paneles de la fachada final se instalaron después de que ocurrieron los asentamientos. En la cara sur de la rampa sur (que solamente era accesible desde la zona con mangles) se dejó el muro con malla de alambre sin paneles, sellándose la cara mediante hormigón a chorro (*shotcrete*).

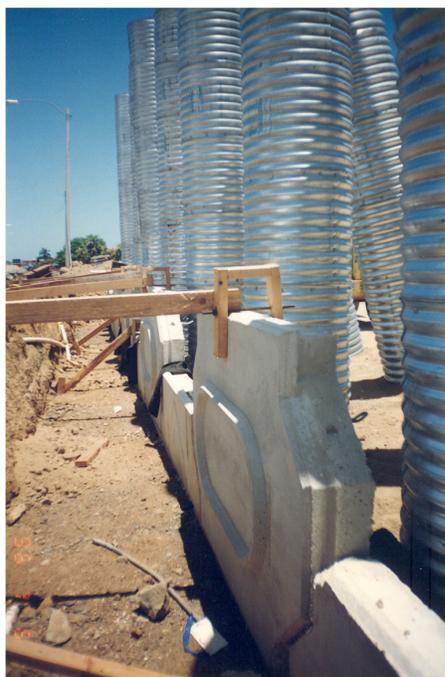
Figura 10: Estribo norte con tubos corrugados para reducir fricción negativa por el relleno. En el segmento del pilote debajo de la elevación ilustrada ocurriría fricción negativa sobre el pilote.

El problema principal de la cimentación era manejar la carga adicional generada por la fricción negativa. Hannigan et al. (1997) citan un número de técnicas para reducir la magnitud de dicha fuerza. En la porción del pilote que quedaba sobre el nivel original del terreno, el diseño inicial incluía la utilización de tubos corrugado rellenos de arena suelta. Se hincaban los pilotes y luego se insertaba la sección del tubo; así se hizo para el estribo norte (Figura 10). Sin embargo, el contratista propuso una variación para el estribo sur donde se minimizaba la carga por fricción negativa en el relleno por medio de camisillas conocidas por el nombre Yellow Jacket que se adaptaban al perfil del pilote (Figura 11). Para la porción del pilote en contacto con los suelos compresibles no se tomaron medidas para mitigar la fricción negativa. Estas cargas fueron consideradas en el análisis de los resultados de las pruebas de carga, según se explica a continuación.

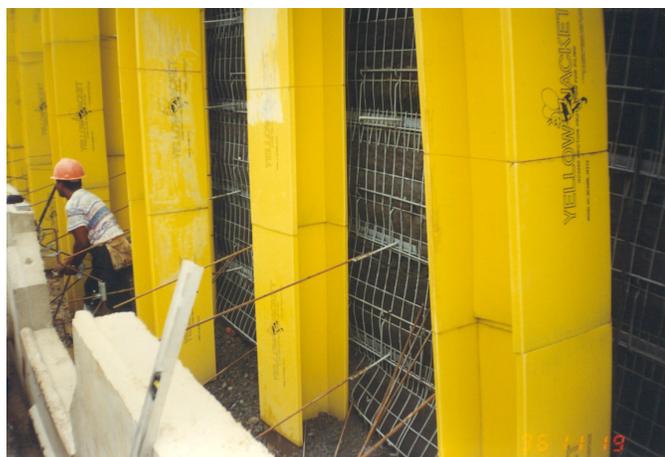
Figura 11: Estribo sur con camisillas tipo *Yellow Jacket* para reducir fricción negativa en el relleno.
