RIVO Rapport C021/93

Veiligheidsdemonstratieprojecten

- **Op afstand bedienbare kuiltouwpennen a/b UK 104 en de GO 59-methode**
- **Veiligheid jompers
Veergedreven haspel a/b UK 104, OD 1**

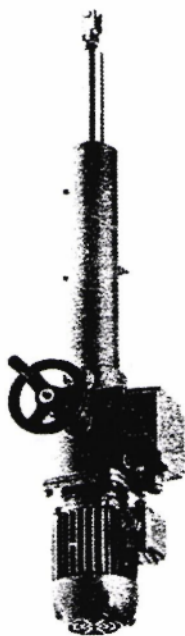
Figuur 1.

Om de kosten te verlagen is het beter om een klein onderzoek uit te voeren naar de werkelijk benodigde trekkracht om de kuiltouwpennen in te trekken. De verwachting is dat de 3 ton ontworpen trekkracht niet in zijn geheel nodig is. Als dit het geval is dan kan een veel lichtere (dus goedkopere) cilinder gekozen worden. Tevens kunnen andere energiebronnen gebruikt gaan worden, zoals een veilige 24 V elektrisch aangedreven cilinder (figuur 1).

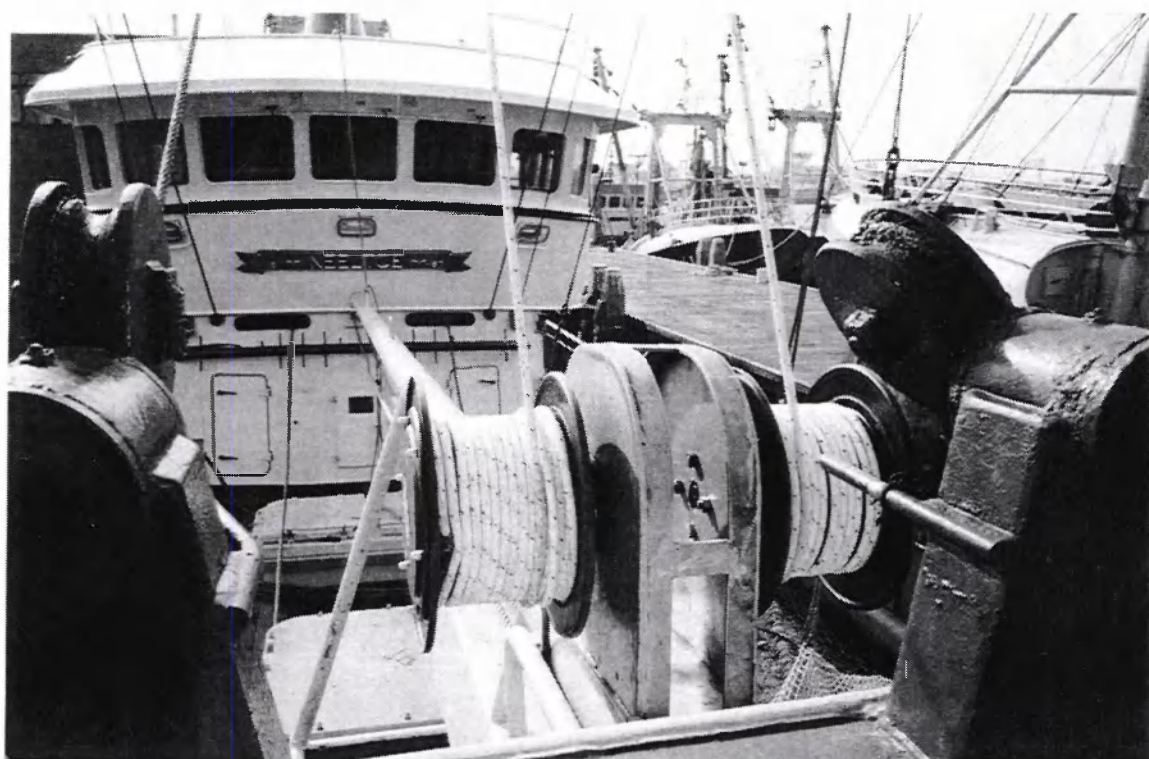
Foto 6

Eind maart 1993 heeft de UK 104 de haspels aan boord geïnstalleerd (zie foto 6).

Aan boord van de UK 104 "Neeltje" zijn de veiligheidshaspels gemonteerd op een horizontale pijp die van het stuurhuis tot aan de bak loopt. De eerste gedachten waren de haspels te monteren op een plek op het stuurhuis of in de portaalmas, maar omdat de draadloop niet vrij van andere draden bevestigd kon worden, is daarvan afgezien.
