新潟県における田んぼダムの展開と課題

— 新潟県村上市神林地区・新潟市江南区天野地区を事例に —

大竹 伸郎

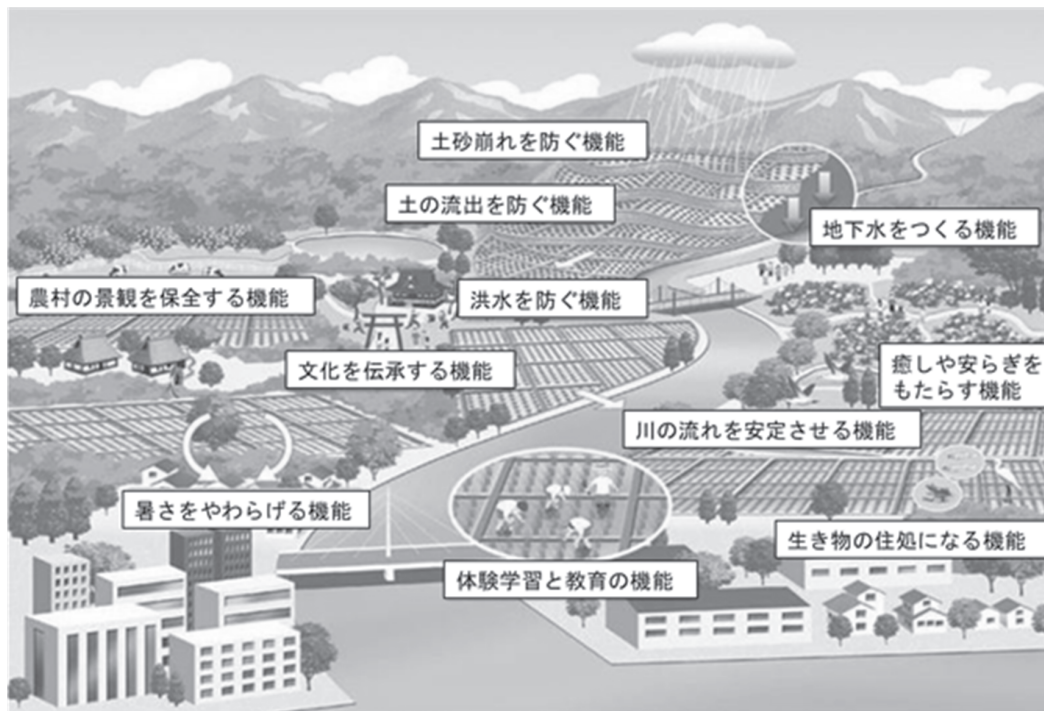
図2 農業・農村の多面的機能

水田で米を作り食料を生産する以外の機能を、現在では農業・農村地域の多面的機能とよんでいる。図2は農林水産省の作成した図を一部改変したものである。農業・農村地域には洪水や土砂崩れ、土壌の流失を防ぎ、川の流れを安定させ、地下水を作るといった「治水機能」に加え、暑さをやわらげ、有機性廃棄物を分解し、生き物のすみかになるといった「自然環境保全機能」、農村の景観の保全や、文化の伝承に寄与する「景観文化保全機能」、人々に癒しや安らぎをもたらすとともに、子供たちに農業体験学習の機会を提供する「保養・教育機能」などを有している。

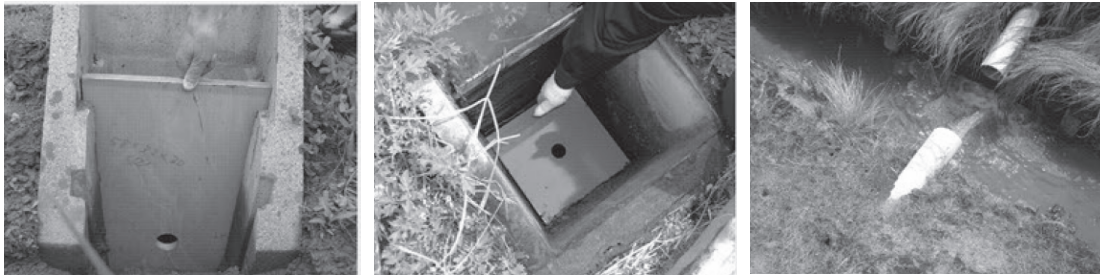
図3 排水柵に合わせた調整板(左・中)と実施・未実施圃場との排水量の違い(右)

※1：排水柵および調整板については、圃場の状況に応じて様々なタイプがある。

※2：右の図は上方の排水パイプが田んぼダム実施圃場、下方のパイプが未実施圃場である。

能を強化し、水害を低減しようとする取り組みである。その仕組みは、従来の排水柵に排水管の口径よりも小さい調整板を設置することで、排水量を減少させるというものである(図3)。従来よりも排水口を小さくすることで、水田内に水が留まる時間を長くなり、排水路や流下する河川への流入量を減らすことで(図4)、洪水被害を軽減することができる。加えて従来の治水工事では莫大な費用が必要となるが、田んぼダムの場合は、一圃場への設置費用が500~3000円という低コストで済むという点も魅力である。
