Studio e monitoraggio del patrimonio costruito alla scala dei beni: modellazione 3D per l'analisi sismica della basilica di San Nicola a Tolentino

Architectural scale studies and monitoring of built heritage: 3D modelling for the seismic analysis of the basilica of San Nicola in Tolentino

DONATO SABIA, NANNINA SPANÒ, RENATO LANCELLOTTA, ANTONINO QUATTRONE, ADRIANA PASCALE, FILIBERTO CHIABRANDO, ANDREA LINGUA, TAKAYOSHI AOKI

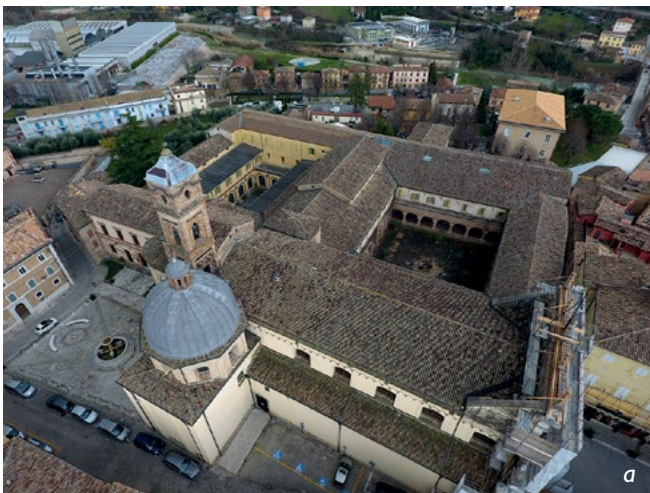
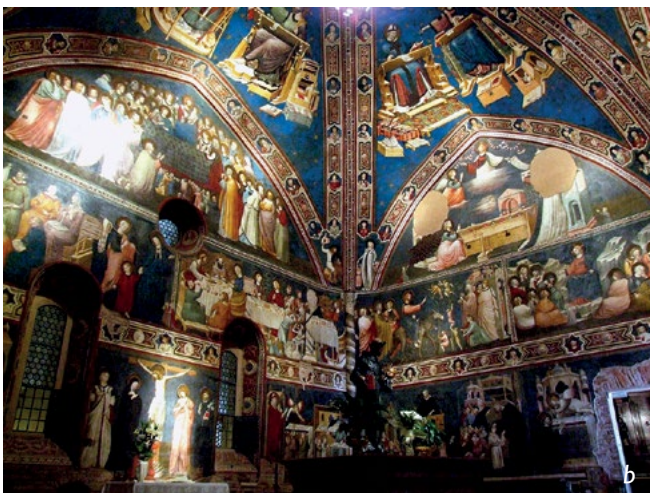
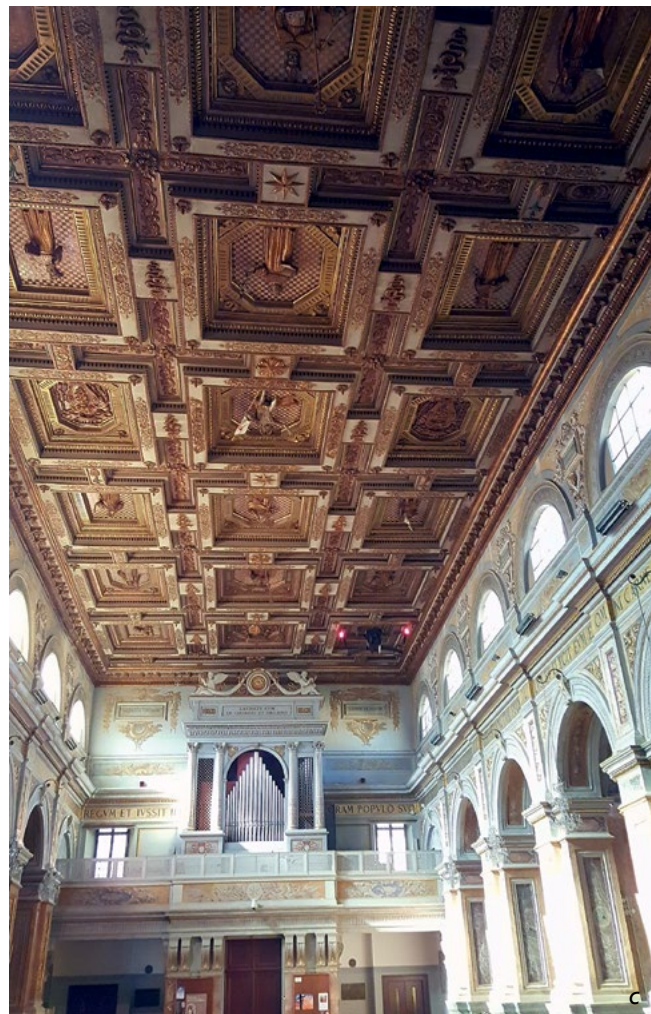
Figura 1. (a) Vista aerea della Basilica di San Nicola e dell'adiacente chiostro e convento (ripresa da drone, febbraio 2017). Vista interna del Cappellone di San Nicola: (b) centro e (c) navata della basilica.

e in origine, a terminazione rettilinea, secondo un modello già adottato da altre fondazioni eremitane in Centro Italia¹. Gli interventi integrativi e di trasformazione del complesso (Figura 1a) si devono soprattutto alla Congregazione osservante di Lombardia che subentrò nella gestione del convento di Tolentino nel 1485, dopo la consacrazione della figura di Nicola che avvenne nel 1476², da cui derivò sia l'intitolazione attuale della basilica sia l'ampliamento della navata centrale (1503) come attualmente si presenta. All'inizio del XIV secolo era già stata realizzata la porzione absidale, mentre nelle ultime decadi del secolo si completava anche il chiostro, la cui lunga edificazione è testimoniata dal cambiamento degli stili di colonne e capitelli; tra il 1432 e il 1435 fu realizzato il portale gotico fiorito, completato da un ricco apparato scultoreo da parte del fiorentino Nanni di Bartolo³ (Figura 1b).

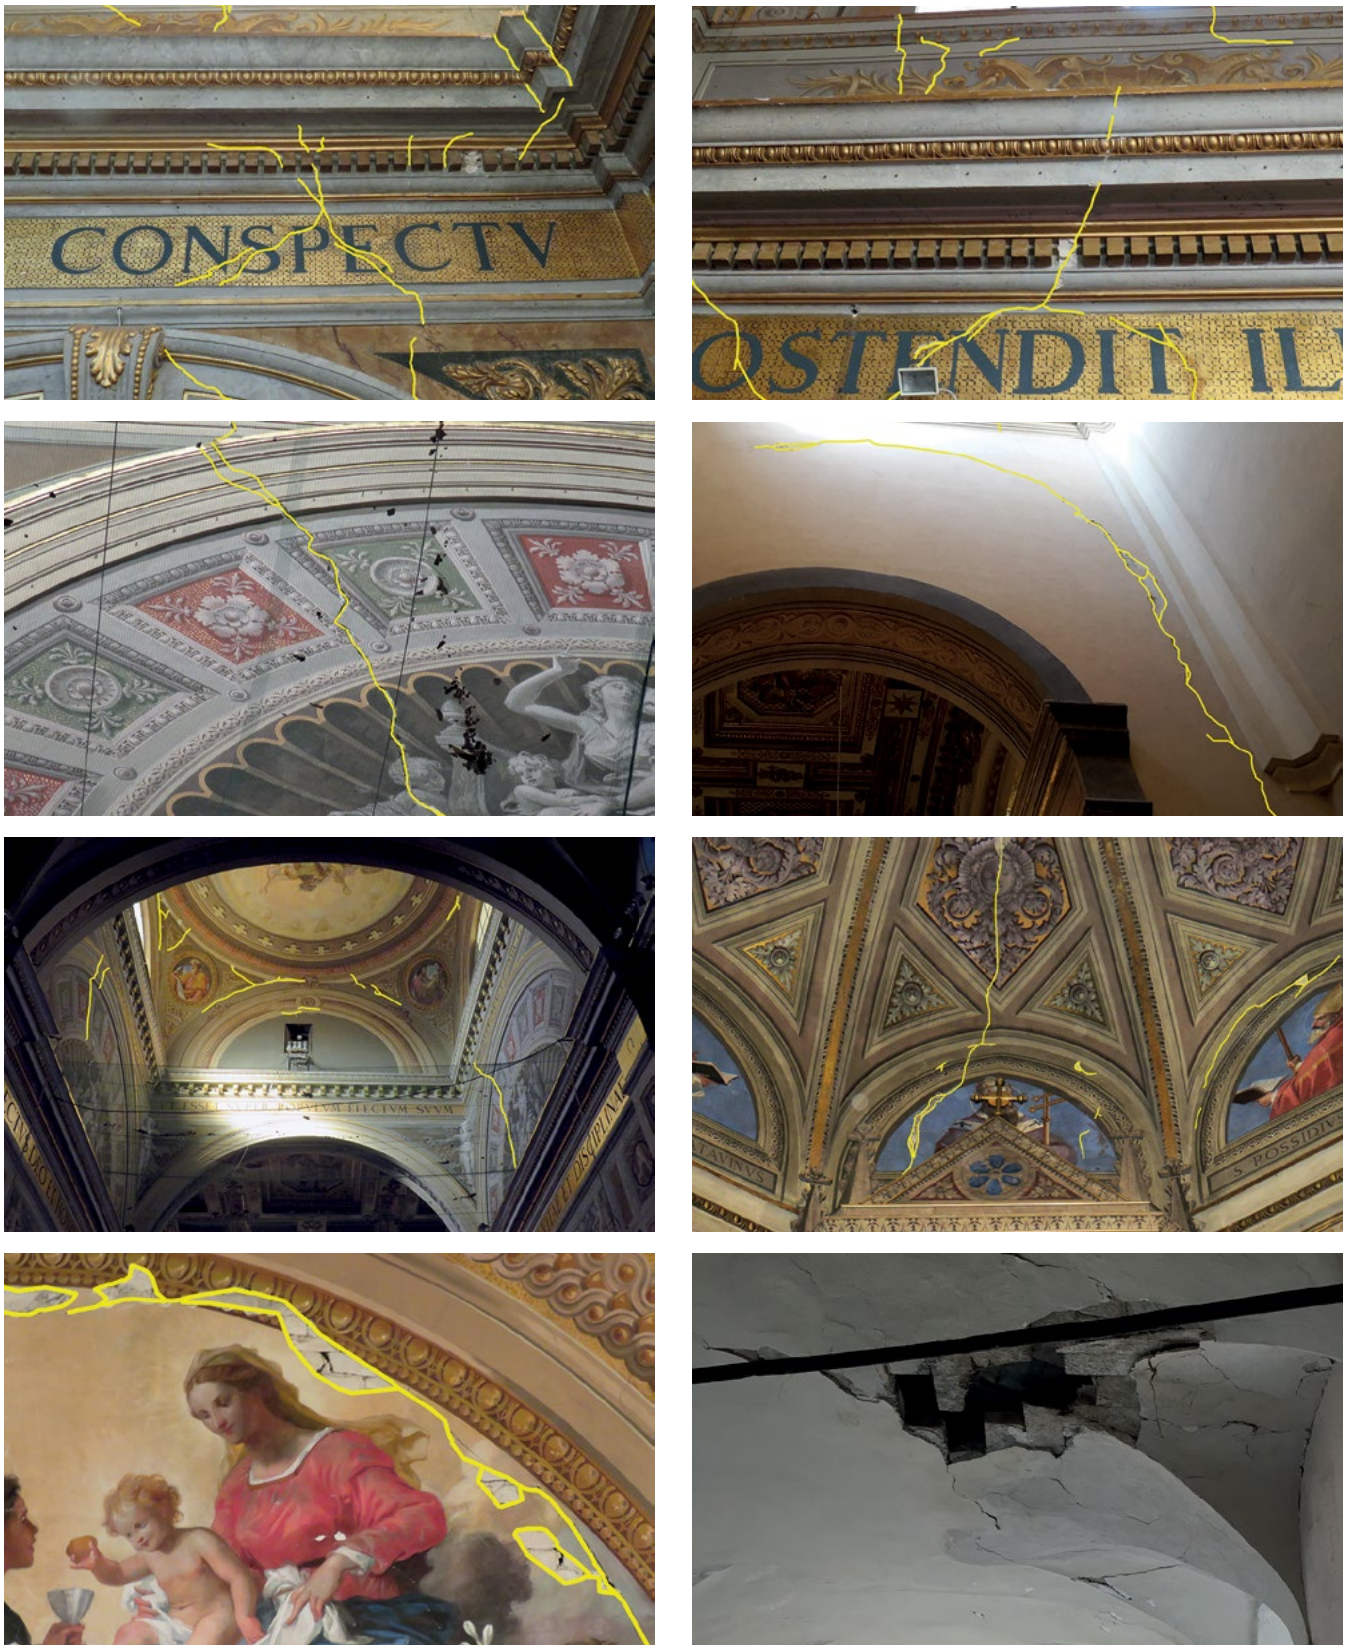
Figura 4. Lesioni diffuse nelle strutture del complesso: (a) fessurazioni delle murature della navata centrale nella zona di collegamento alla facciata, lato sud; (b) fessurazioni delle murature riprese dalla cantoria della controfacciata che ospita l'organo (lato nord); (c) profonda fessurazione nella zona terminale della navata, al di sotto dei pennacchi e della volta a vela; (d) profonda lesione nell'ambiente di passaggio tra il cappellone e la ex sacrestia, nella zona delle trasformazioni del XV sec.; (e) vista d'insieme della cupola centrale, con lesioni diffuse sui pennacchi; (f) lesione nell'abside, nel setto centrale del sistema poligonale a sette lati, che continua nell'unghia del sistema voltato; (g) gravi lesioni nell'arco di scarico della muratura (sotto i pennacchi centrali) che divide la porzione di chiesa corrispondente al primo impianto e l'area absidale successiva; (h) grave lesione nella volta del loggiato, nel lato settentrionale del chiostro; la fotografia ritrae la prima campata, in prossimità della zona facciata-controfacciata, che presenta danni anche al piano terreno.

Gli eventi sismici susseguitisi a partire da agosto 2016 hanno causato rilevanti danni alla basilica, in particolare quella del 26 ottobre (epicentro Ussita, scala M. 5,9), che colse gli ospiti della struttura ricettiva nella quale è stato convertito il convento e che determinò la chiusura al pubblico del complesso. Significative sono le lesioni in corrispondenza dei contrafforti della facciata a livello della copertura. (Figura 3 a-d) L'entità delle lesioni ha fatto propendere per l'installazione di un sistema provvisorio in acciaio finalizzato alla protezione dalla caduta di elementi murari e decorativi distaccati. Diffuse fessurazioni sono presenti nelle murature d'ambito della navata, all'altezza della cornice marcapiano che si sviluppa al di sotto delle ampie aperture che danno luce alla chiesa, e in corrispondenza degli archi delle cappelle laterali (Figura 4 a, b, c). I danni più rilevanti hanno interessato le strutture del presbiterio, in particolare del tamburo della cupola e dei pennacchi (Figura 4 d, e, g). A ridosso dell'altare e del coro sulle pareti laterali sono presenti lesioni profonde che fanno ipotizzare un probabile distacco dell'abside dal corpo centrale della basilica (Figura 4 f). Distacchi e fessurazioni diffuse sono presenti nella cappella del SS Sacramento, mentre fessurazioni di lieve entità hanno interessato le volte del chiostro (Figura 4 g) e le pareti e volte affrescate del cappellone di San Nicola.

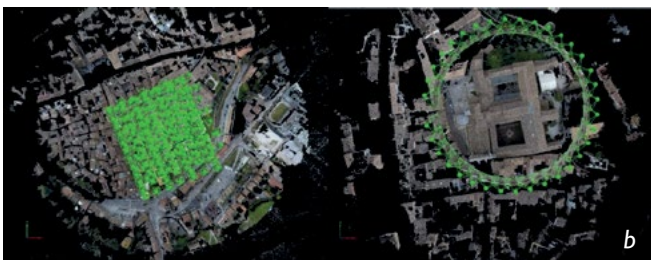
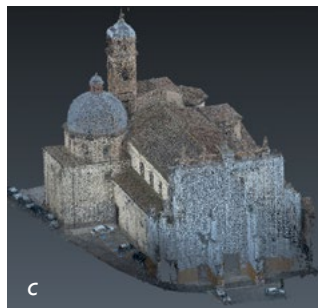
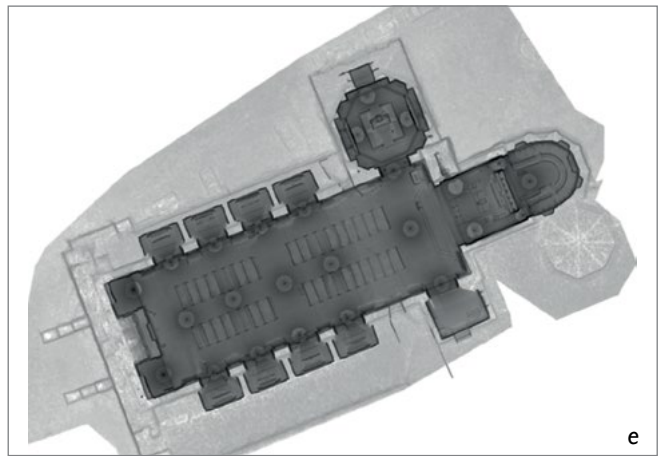
Figura 12. Elaborazioni dei voli fotogrammetrici: (a) nuvola densa alla scala urbana (GSD 2,2 cm) generata da immagini nadirali e oblique; (b) schemi di volo caratterizzati da strisciate parallele e traiettorie di volo circolare; (c) segmentazione della sola nuvola riguardante la basilica; (d) risultato della registrazione delle scansioni terrestri eseguite all'interno della basilica di San Nicola; (e) integrazione della nuvola aerea UAV e della nuvola di punti TLS dell'interno della basilica.

come sperimentato in altre occasioni¹⁰ I ricoprimenti longitudinali e trasversali progettati sono stati elevati (>80%) in quanto idonei per l'impiego dell'approccio SfM. Tutto ciò ha consentito una buona documentazione delle strutture sia in planimetria che in elevato (Figura 12 a-c).

Il rilievo TLS ha comportato l'acquisizione di circa 25 scansioni all'interno della basilica¹¹, per ricoprire adeguatamente l'intera aula, la porzione presbiteriale, compresa la cappella del SS Sacramento e la zona absidale; l'errore residuo medio dell'intera operazione di unione delle nuvole si è attestato su 4,5 mm, in linea cioè con gli standard di precisione ottenibili con questa tecnica (Figura 12 d).

Le elaborazioni portate a termine in queste prime fasi hanno consentito di ottenere delle nuvole di punti 3D complete esterno-interno della basilica (Figura 12 e) grazie alla possibilità offerta dalle reti topografiche di poter riferire le coordinate dei punti di tutte le nuvole a un unico sistema di coordinate, determinato appunto nella determinazione della rete GNSS e condotto all'interno della fabbrica mediante il raffittimento topografico. La parte di lettura architettonica e relativa rappresentazione è stata eseguita a partire da questi dati e ha consentito di estrarre le tradizionali viste in proiezione ortogonale utili alla generazione degli elaborati

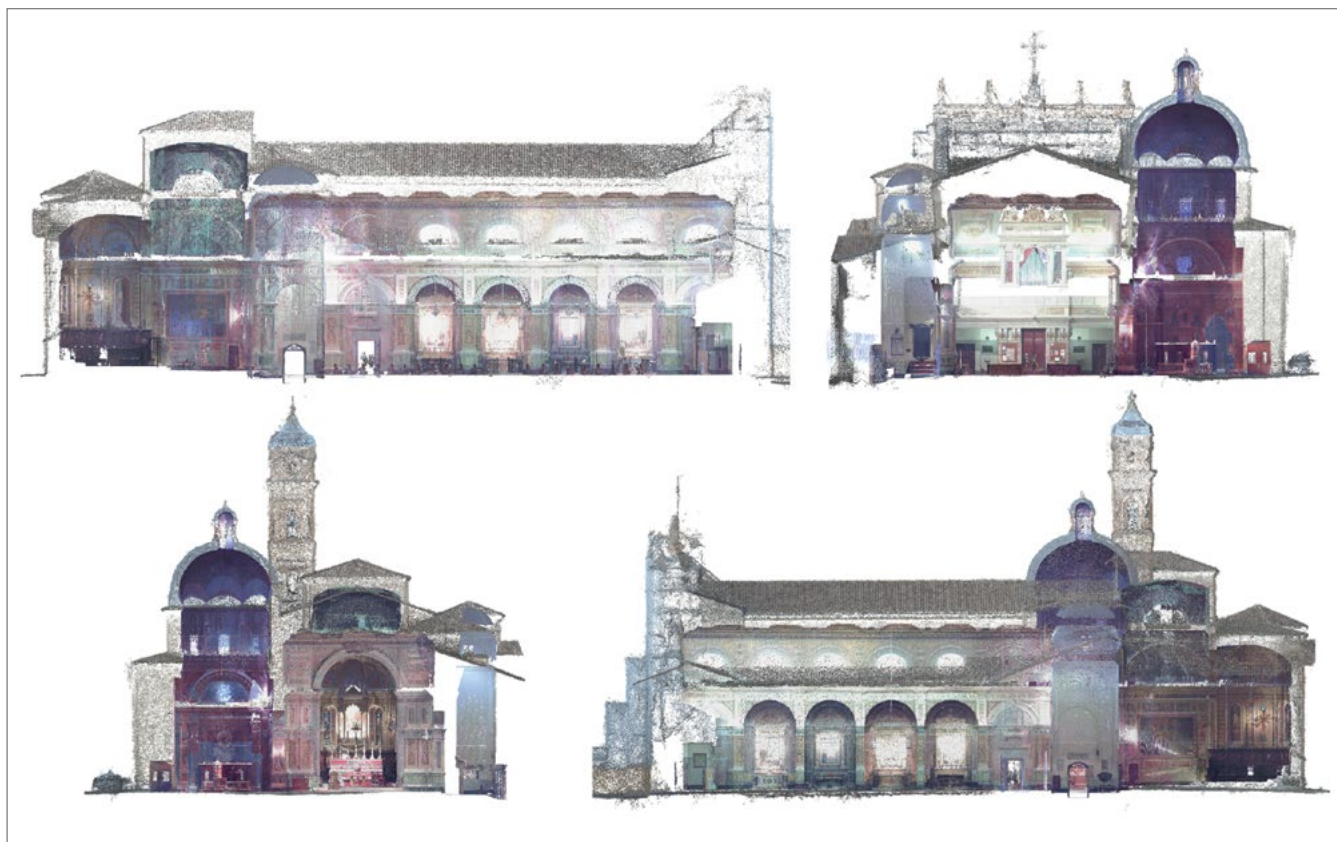
Figura 13. Sezioni longitudinali e trasversali, derivate dalle nuvole UAV e TLS integrate, utilizzando piani sezione tipici della rappresentazione architettonica.

2D (Figura 13), utilizzate per le analisi legate allo stato di conservazione della fabbrica¹² e la creazione del successivo modello FEM accurato.

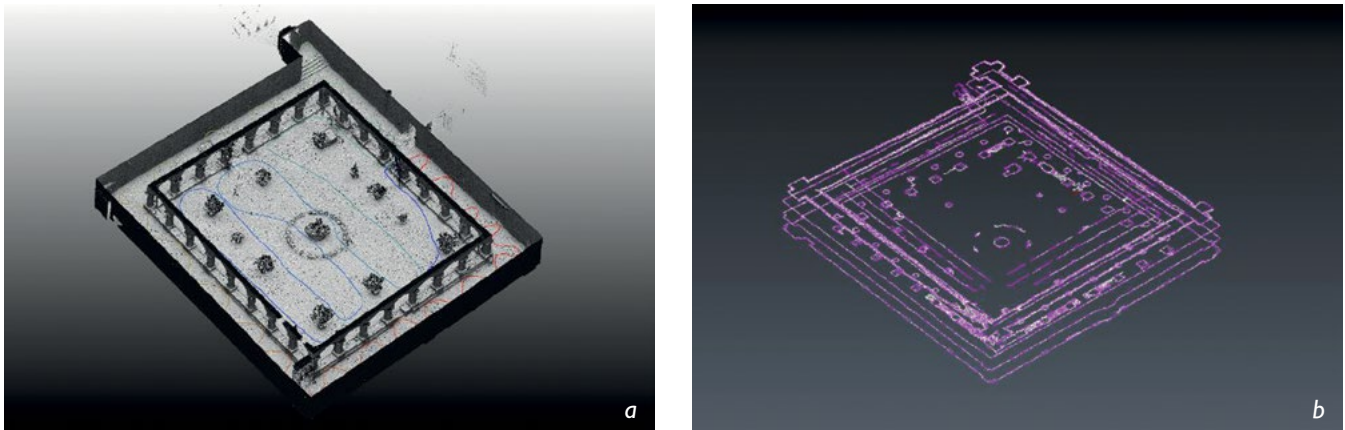
Figura 14. Nuvola derivata dalle scansioni con il sistema mobile di mapping tramite lo scanner portatile Zeb revo: (a) nuvola e traiettorie; (b) verifica della qualità su nuvole filtrate e non filtrate.

Le potenzialità dei nuovi sistemi di *rapid mapping* terrestre basati su tecnologia SLAM tra i quali il sistema ZEB-Revo GeoSlam, sono state sperimentate oltre che in altri ambienti anche nel chiostro trecentesco¹³. Il risultato della nuvola rappresentata in Figura 14 a, è derivato dalla registrazione di due scansioni ottenute in un tempo di acquisizione di circa 10 minuti ciascuna. Nonostante la nuvola non sia associata al contenuto radiometrico delle immagini, e che la minor densità e accuratezza rispetto alle scansioni TLS non consenta di poter valutare per esempio la grande varietà stilistica di colonne e capitelli, indubbiamente essa fornisce un quadro di rappresentazione 3D del complesso in cui riconoscere la morfologia generale, l'assetto complessivo delle ali colonnate, le relazioni tra gli spazi, i dislivelli e i caratteri degli elementi architettonici principali in scala 1:100 e minori.

Una prima analisi eseguita allora in seguito alle acquisizioni aveva mirato all'eliminazione del rumore delle nuvole, stimando che se in origine la differenza tra sezioni corrispondenti (Figura 14b) tra nuvole si attesta su 4 cm, la stessa verifica eseguita dopo aver sottoposto la nuvola a filtri per la riduzione del rumore fornisce un risultato incoraggiante di solo 1 cm.

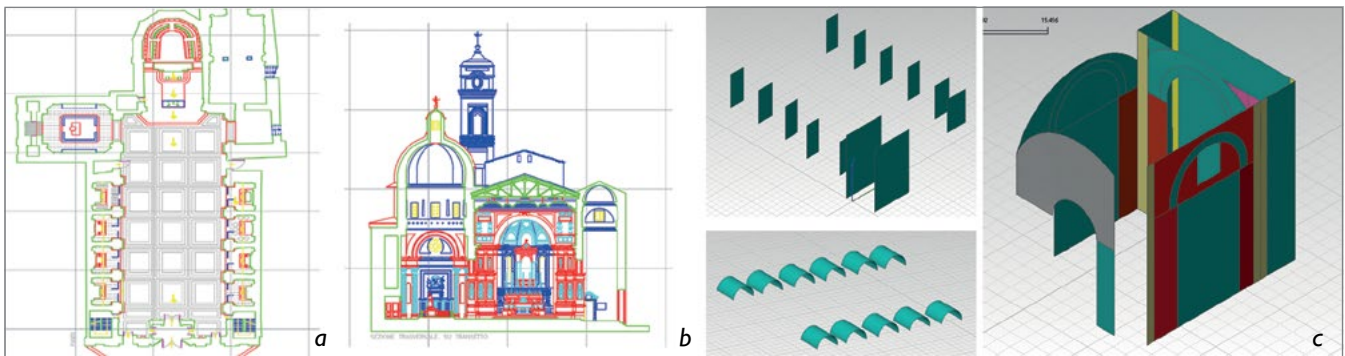
Figura 15. Fasi di lavorazione per la generazione del modello della chiesa costituito da elementi strutturali: (a, b) pianta e sezioni architettoniche del modello CAD; (c) individuazione degli elementi strutturali.

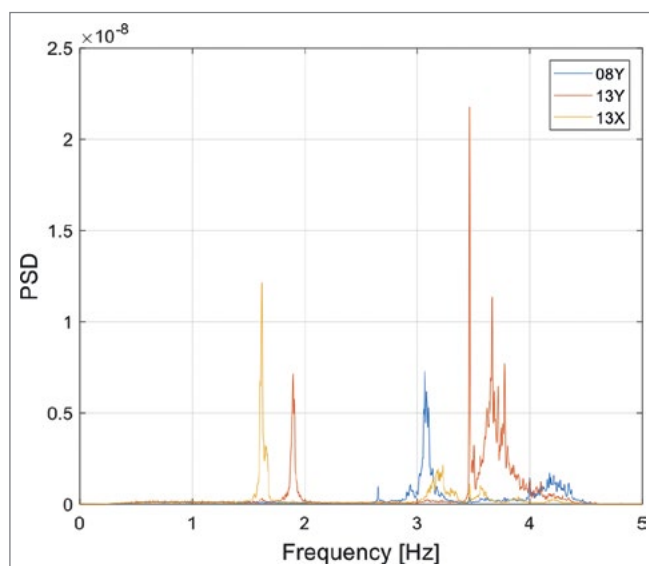
Figura 17. Contenuto in frequenza registrazione del 02/06/2017, ore 18-19.

I dati sono stati preliminarmente analizzati per individuare il dominio di frequenze significativo. Successivamente i segnali sono stati pretrattati per la rimozione di trend, filtrati e decampionati in modo da poter eseguire l'identificazione dei parametri modali principali. La Figura 17 riporta gli spettri di potenza dei segnali rilevati nelle posizioni 8Y, 13Y e 13X.

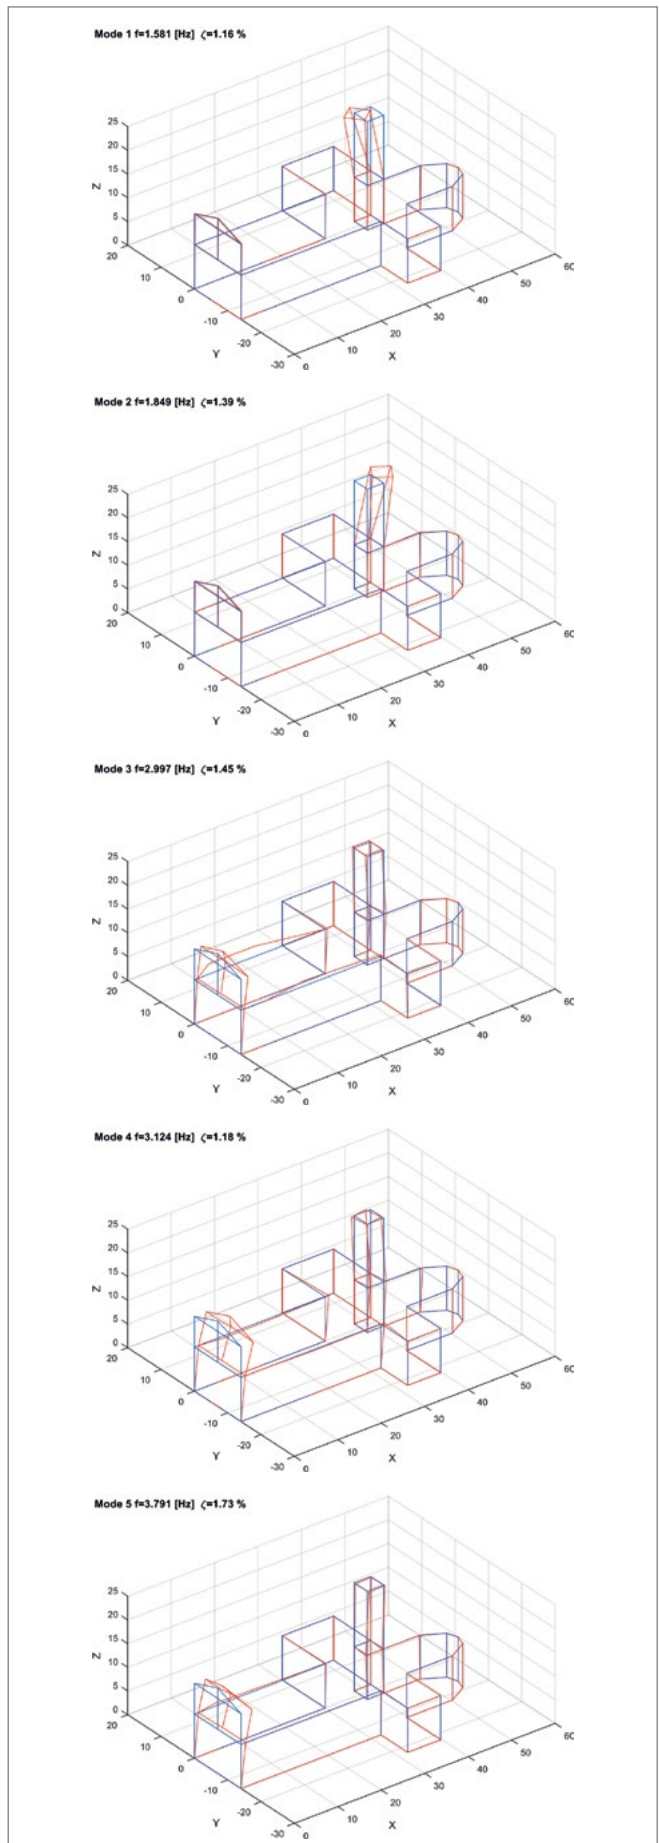
Figura 20. Forme modali dei primi cinque modi identificati.

I parametri modali sono stati identificati sulla base di segnali acquisiti per intervalli di tempo di un'ora selezionati a distanza di una settimana, per un totale di 9 settimane. Questa operazione è stata eseguita per prendere in conto tutte le fonti di possibile eccitazione. Si riportano in Tabella 2 i parametri modali medi, coi rispettivi valori di scarto quadratico medio, mentre la Figura 19 mostra la distribuzione delle frequenze identificate. La Figura 20 riporta le forme modali. I primi due modi fanno riferimento alla torre campanaria, il terzo e il quarto sono i modi globali della basilica nelle due direzioni orizzontali, mentre il quinto mette in evidenza il modo di vibrare della facciata principale.

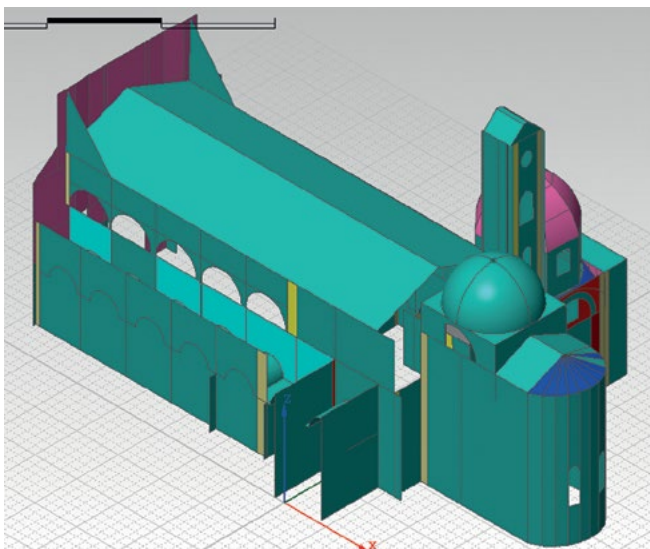
Figura 23. Modello strutturale organizzato in macro-elementi.

mutua tra la basilica e gli edifici adiacenti, come il chiostro e l'ala conventuale, è stata tenuta in conto introducendo delle molle lineari al posto degli elementi strutturali non esplicitamente modellati. La copertura della navata è costituita da un tetto a falde con copertura in tegole. La funzione strutturale delle capriate lignee originarie, ancora presenti benché inefficaci, è stata affidata a due ordini di capriate metalliche, una adibita a sostenere la copertura, la seconda a sospendere il soffitto a cassettoni ligneo a copertura della navata. Nel modello di calcolo le capriate metalliche sono state modellate come elementi monodimensionali elastici incernierati alle pareti laterali, mentre il soffitto a lacunari ligneo, la capriata originaria in legno e gli altri elementi non strutturali sono stati tenuti in conto solo per i loro effetti inerziali. Il modello risulta essere costituito da circa 10000 elementi bidimensionali. Un'immagine del modello è riportata nella Figura 23.

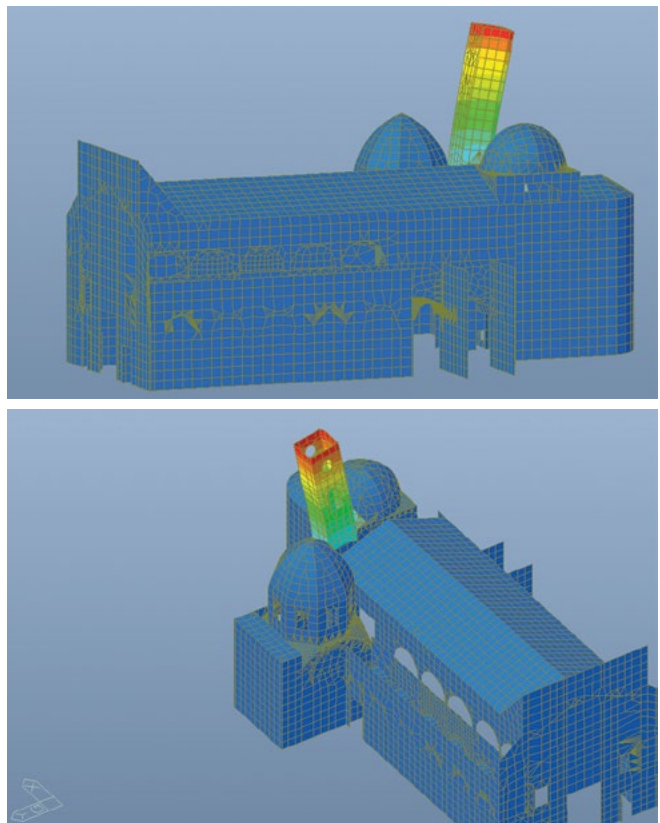
Figura 24. Modi di vibrare della torre campanaria (corrispondenti ai modi 1 e 2 riportati in tabella 3).

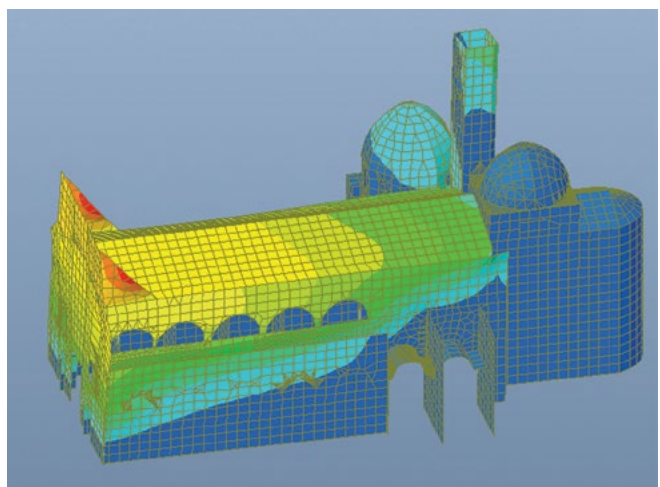
Figura 25. Modo di vibrare dell'aula (corrispondente al modo 3 riportato in Tabella 3).

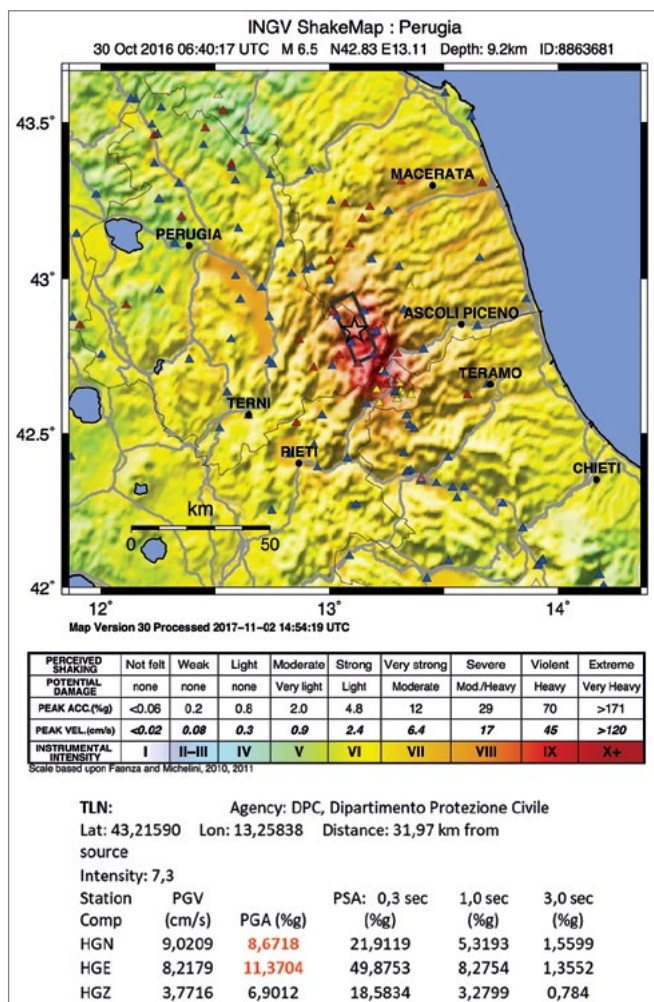
Figura 27. Evento sismico del 30 ottobre 2016: mappa di scuotimento e tabella sintetica delle registrazioni effettuate dalla stazione sismica di Tolentino (i dati accelerometrici e le mappe di scuotimento relativi all'evento sono reperibili all'indirizzo: <http://shakemap.rm.ingv.it/shake/8863681/intensity.html>).

Il confronto tra i risultati delle analisi non lineari e il rilievo dei danni precedentemente descritto è stato eseguito per il valore di accelerazione subito dalla basilica nel corso dell'evento sismico del 30 ottobre 2016, per il quale sono stati rilevati i danni maggiori. L'accelerazione di picco registrata durante il terremoto del 30 ottobre 2016 a Tolentino dagli strumenti della stazione sismica è circa 0,11 g (Figura 27).

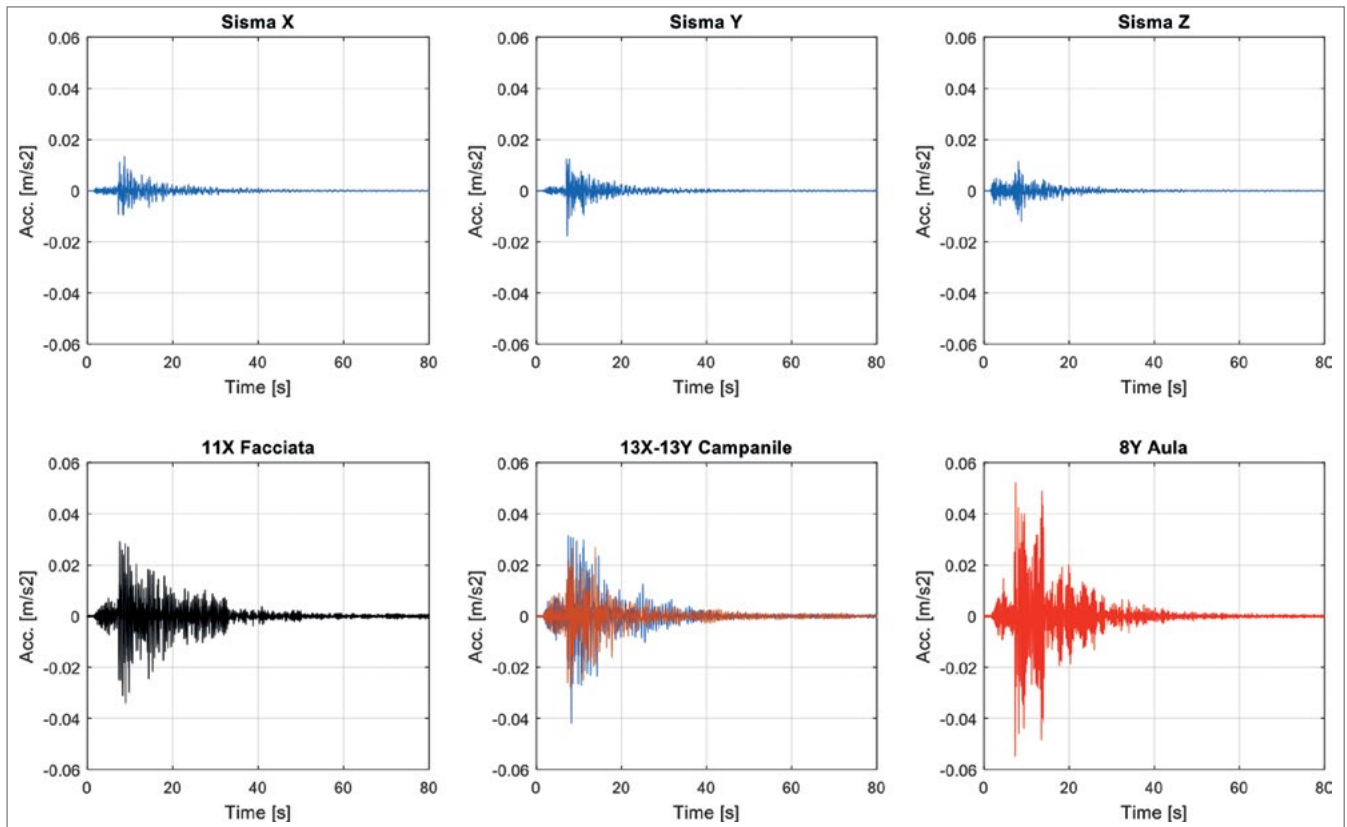
Figura 28. Terremoto del 27 aprile 2017 registrato dal Sistema di monitoraggio. In blu, l'accelerazione a livello delle fondazioni; in nero, l'accelerazione registrata a livello della facciata; in rosso, l'accelerazione al livello della navata.

Analizzando la risposta della basilica registrata dal sistema di monitoraggio dinamico durante un terremoto di bassa intensità avvenuto il 27 aprile 2017, il fattore di amplificazione medio tra il livello delle fondazioni e la navata lungo le direzioni longitudinale e trasversale può essere approssimativamente stimato pari a 3,5. La Figura 28 mostra le storie temporali registrate a livello delle fondazioni (a sinistra), della facciata e della navata.

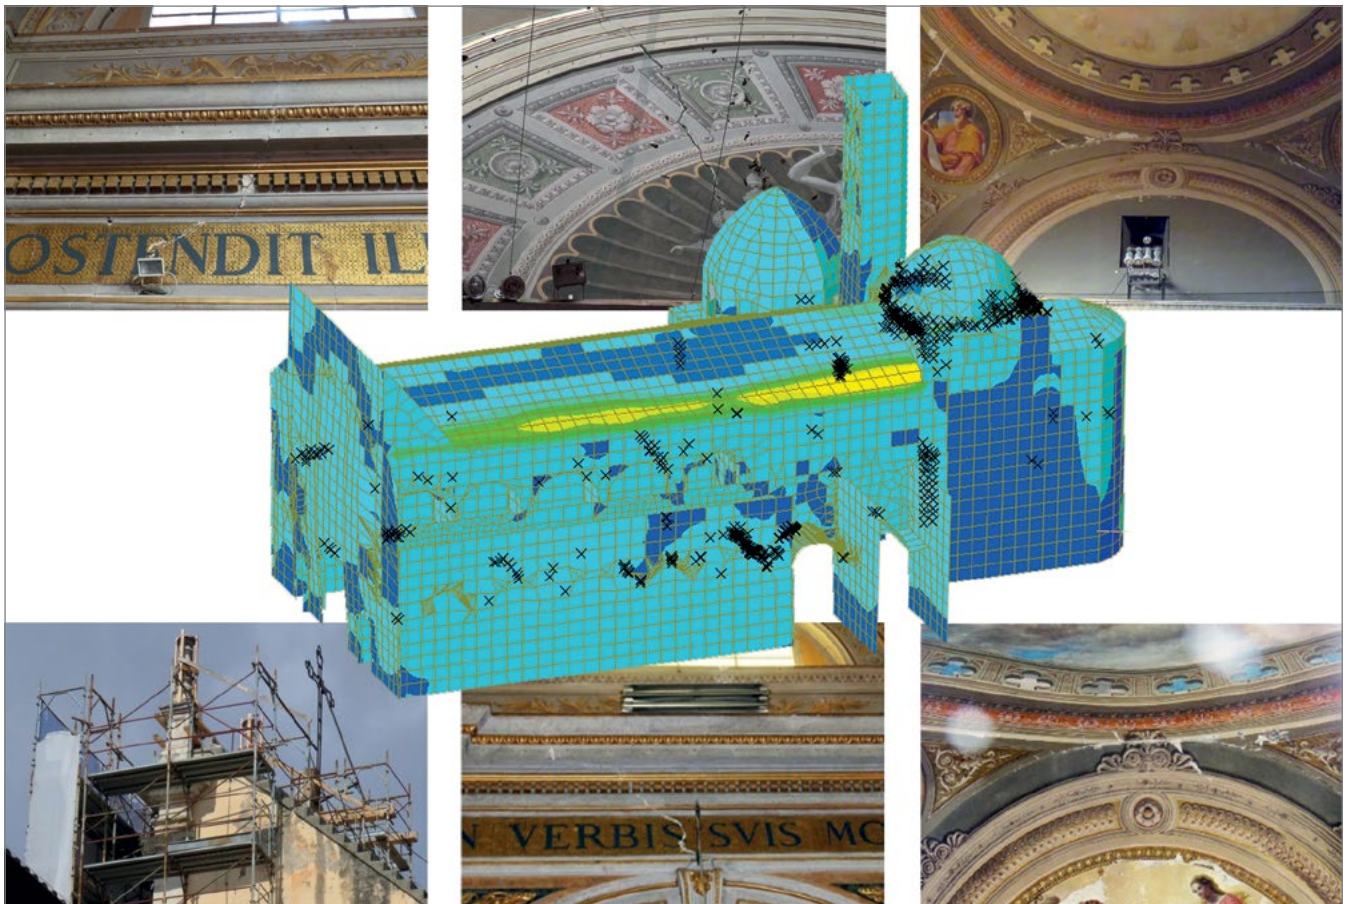
Figura 29. Confronto tra il quadro fessurativo del modello non lineare e i danni osservati sulla struttura.

La Figura 29 mostra l'andamento delle tensioni principali nel modello non lineare per lo step di carico corrispondente ad una accelerazione orizzontale uniforme di 0,4 g. Tale accelerazione è coerente con l'accelerazione alla base di 0,11 g moltiplicata per il fattore di amplificazione rilevato sperimentalmente. In Figura 29 le crocette nere indicano gli elementi in cui la tensione principale di trazione supera il limite per il legame costitutivo adottato. Si può notare come le posizioni in cui maggiormente si concentrano le zone di fessurazione sono congruenti con il rilievo dei danni descritti precedentemente. Il modello numerico sembra quindi essere sufficientemente affidabile nel riprodurre gli scenari di danno indotti dal terremoto.
