Mappatura speditiva dei danni da immagini satellitari a supporto della risposta all'emergenza

Satellite based rapid mapping to assess damages in support of emergency management

ANDREA AJMAR, PIERO BOCCARDO, FABIO GIULIO TONOLO

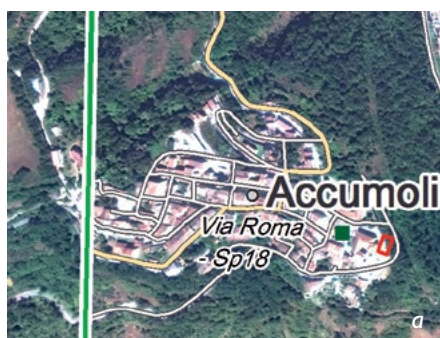
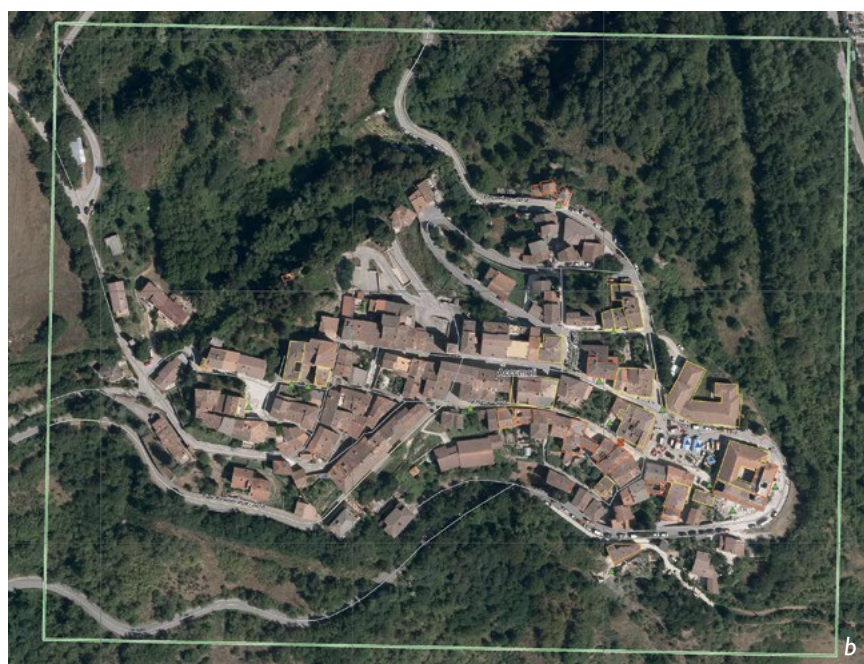
Figura 3. Copernicus Emergency Management Service (© 2016 European Union), EMSR177: la maggiore risoluzione geometrica ed il livello di dettaglio delle immagini aeree (b, AOI25) rispetto ai dati satellitari (a, AOI08) ha consentito di aggiornare ed integrare la prima analisi dei danni.

grazie a un'iniziativa pilota finanziata dal servizio CEMS volta a valutare l'utilizzo sinergico di piattaforme aeree (con e senza pilota) e immagini satellitari. Oltre alle 13 aree di interesse originali, sono state identificate e analizzate ulteriori 13 aree di dettaglio (con scale variabili tra 1:1.000 e 1:2.000). Grazie alla maggior risoluzione geometrica delle immagini (e al conseguente maggior livello di dettaglio), alla maggiore scala di analisi e all'assenza degli effetti legati alla copertura nuvolosa, l'analisi dei danni è stata rivista e migliorata: in questa serie di prodotti sono evidenziati anche i primi campi allestiti dalla Protezione Civile (Figura 3).

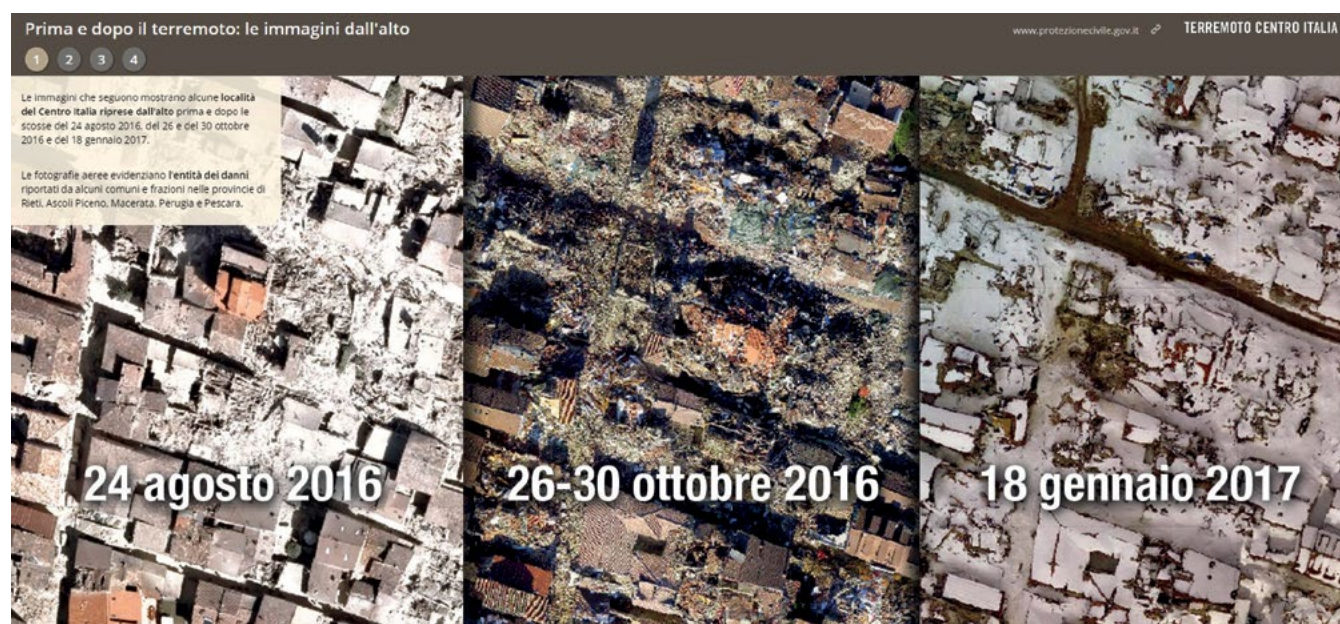
Figura 8. Prima e dopo il terremoto: le immagini dall'alto. Mappa interattiva pubblicata sul sito istituzionale del Dipartimento di Protezione Civile a scopi di comunicazione.

- prima e dopo il terremoto: le immagini dall'alto²². Le mappe mostrano le immagini dall'alto di alcune località del Centro Italia prima e dopo le scosse del 24 agosto 2016, del 26 e del 30 ottobre 2016 e del 18 gennaio 2017 (Figura 8);

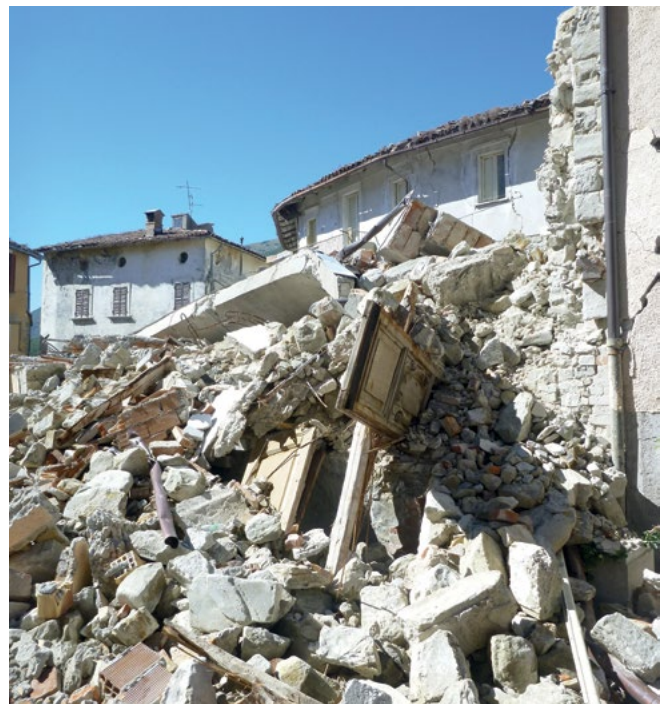
Figura 9. Applicazione WebGIS Copernicus Emergency Management Service (© 2016 European Union) –Validation con i dati del rilievo in situ (fotografia terrestre e classificazione EMS-98) a scopi di validazione delle analisi satellitari.

La rilevanza dell'accuratezza tematica è confermata dalle attività del modulo *Validation* del servizio CEMS, che si occupa anche della validazione delle analisi basate su dati satellitari e che, nell'ambito del terremoto in Centro Italia, ha effettuato diverse campagne di rilievo a terra a fine settembre 2016. I dati acquisiti (livello di danno rispetto alla scala EMS-98 e fotografia dell'edificio) sono stati resi disponibili attraverso un'applicazione webgis dedicata²⁴ (Figura 9).

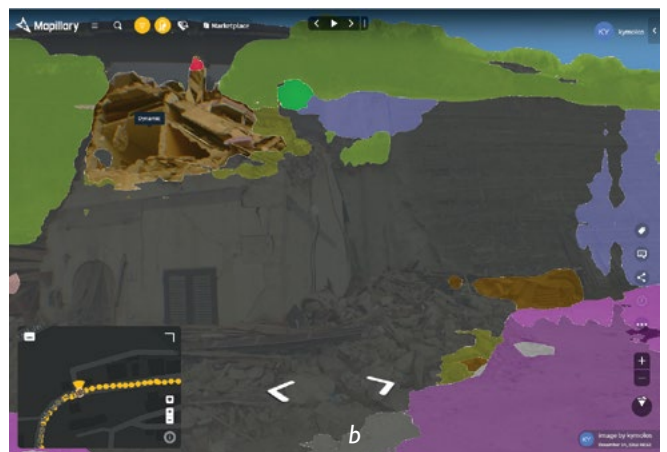
Figura 10. Esempio di un'immagine terrestre acquisita a Pescara del Tronto nel Dicembre 2018 (a) e il risultato del processamento di segmentazione automatica della piattaforma Mapillary (b) in cui la porzione di edificio rimasta in piedi è classificata come "Building" (grigio) mentre quella crollata come "Dynamic" (marrone chiaro). Fonte: <https://www.mapillary.com/appl/>.

Anche Mapillary sviluppa e applica sistematicamente alle immagini caricate nei propri archivi algoritmi di segmentazione e classificazione, concepiti per estrarre informazioni utili per varie applicazioni, ad esempio a supporto della guida autonoma. Il risultato di tali algoritmi non è quindi attualmente ottimizzato per applicazioni finalizzate alla valutazione di danni: tuttavia già nella configurazione attuale può fornire indicazioni utili, come evidenziato in Figura 10b. Inoltre, la stessa piattaforma potrebbe essere utilizzata in futuro per applicare algoritmi specificamente concepiti per individuare e delimitare danni a beni immobili e infrastrutture.
