# Aportes de la Geología e Ingeniería a la recuperación de áreas afectadas por cárcavamiento

**RESUMEN:** El trabajo se realizó en el sitio arqueológico Shincal de Quimivil, (Londres - Belén, Catamarca). El clima es árido continental, las precipitaciones irregulares, violentas y torrenciales, generan un ámbito propicio para una fuerte actividad hídrica. La erosión hídrica superficial se manifiesta desde surcos de canalización de la escorrentía, hasta cárcavas de importantes dimensiones que afectan las estructuras del sitio. Otro factor importante es la presencia de ctenomys, puesto que sus cuevas ofrecen una vía de infiltración y escurrimiento hídrico subsuperficial. Se han reconocido y cartografiado cinco cárcavas y tres vías principales de escurrimiento superficial que alimentan las cárcavas exacerbando la erosión retrocedente en las cabeceras.

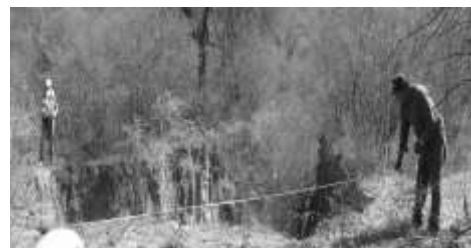
Foto N° 1 Vista de la Cárcava CI

Escurre de Sur a Norte, presenta un ancho de 5,0 mts. en la cabecera de cárcava y una profundidad que varía entre 4,2 mts y 5,2 mts., el fondo es irregular, debido al depósito de tierra procedente de las paredes que colapsaron, con una tupida vegetación de mistol, chañar, tala, tusca, y molle. Evidencia un avance rápido, ya que en un período de más ó menos 60 días se extendió unos 0,45 mts, en este caso potenciado por el desbarrancamiento de un árbol de 3 mts de altura, que por la erosión en sus raíces colapsó; por lo que se deduce que, la presencia de arbustos, cuando la actividad de erosión es impor-

tante, contribuye al avance rápido, ya que durante un tiempo protege de la erosión, pero, cuando el agua logra vulnerar sus raíces, cae arrastrando

consigno todo el paquete de suelo que sostiene a las mismas. En este caso es muy importante tomar medidas inmediatas debido a que la cabecera de cárcava se encuentra a solo 10 mts de la pirca que representa la Plaza que rodea la sección central del sitio

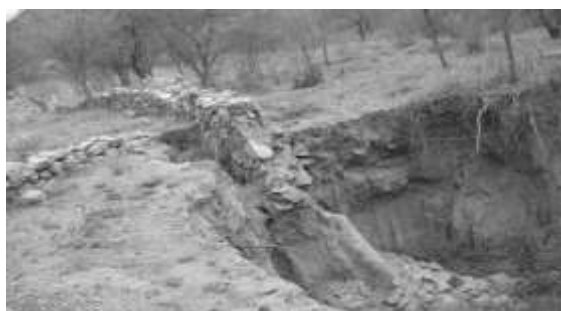
Foto N° 2 Se observa la cárcava CIIa que ingresó a la Plaza destruyendo la pared, y parte de la obra de prevención

3.2.2.1 CIIa: El ancho en su cabecera es de 10 mts., en su avance corta la pirca e ingresa a la Plaza unos 1,9 mts; la profundidad varía entre 4,2 mts y 5,5 mts, el fondo es plano y en la base de cárcava se concentra la escorrentía interna generando un canal de unos 0,5 a 0,7 mts de profundidad; presenta un brazo menor hacia el NO, que marca una zona de franca vulnerabilidad que tiende a avanzar hasta unirse con la CI, este brazo, 1,5 mts en su parte más ancha, tiene una profundidad que varía entre 4,2 mts. y 5,5 mts.(Foto 2)

Esta cárcava en su cabecera tiene una obra de prevención, realizada en forma de arco, de cantos rodados de entre 20 cm y 40 cm superpuestos, alejado de la cabecera en su parte más ancha unos 3,90 mts, que si bien contribuye a atenuar la erosión no es suficiente para detener el avance del carcavamiento

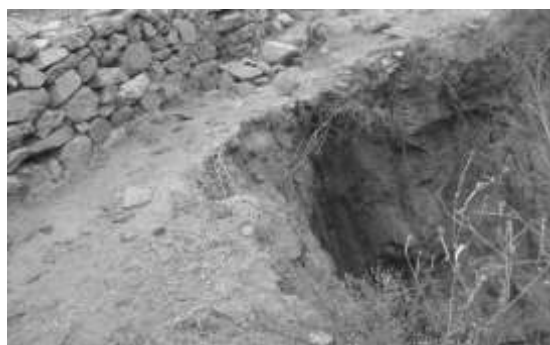
Foto N° 3 Se observa la cárcava CIIb cerca de la pirca que rodea la Plaza

3.2.2.2 CIIb: El ancho de cabecera de cárcava es de 7 mts., su profundidad varía entre 4,8 y 5 mts., el fondo es irregular con escorrentía concentrada originando un canal interno de una profundidad variable entre 0,4 y 0,7 mts. También en este caso es muy importante tomar medidas inmediatas ya

que la cabecera de cárcava se encuentra a solo 0,65 mts de la pirca que representa la Plaza que rodea la sección central del sitio (Foto 8)
