ANTONIO ALMAGRO GORBEA

**El proceso constructivo
de la catedral
de Albarracín**

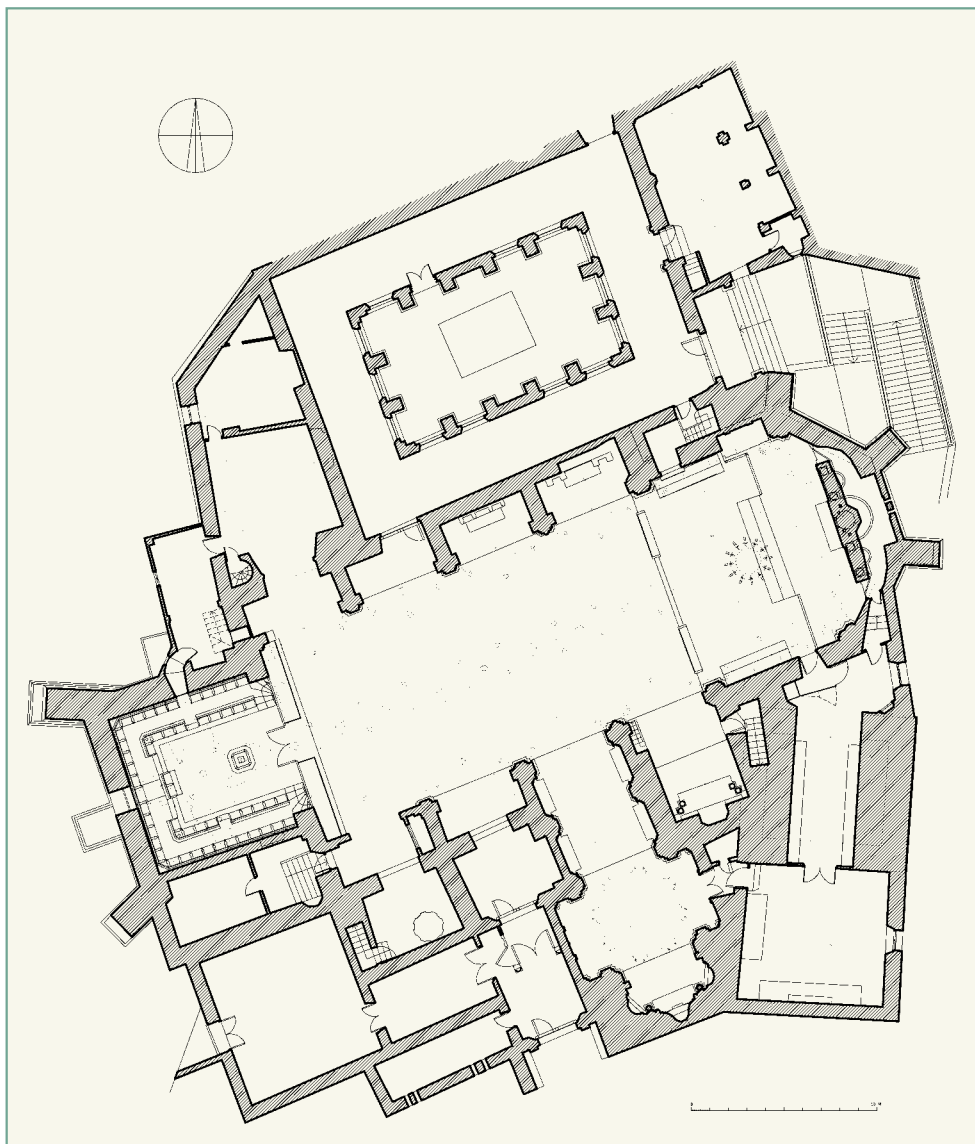
fig. 1. Planta actual de la catedral de Albaracín.

El templo catedralicio de Albarracín es probablemente uno de los de menor tamaño de cuantos jalonan la geografía española. Por sus dimensiones y sus cualidades artísticas difícilmente pueda parangonarse más que con una simple iglesia de mediano tamaño y aunque contiene algunos elementos sobresalientes, evidentemente está muy lejos de los valores y méritos de las grandes catedrales.¹ Pese a ello, este conjunto episcopal reúne todo el pequeño universo de espacios y funciones propios de una sede diocesana y una historia rica y fecunda en hechos constructivos y procesos artísticos que han ido dejando su huella en un edificio de cierta complejidad [fig. 1].

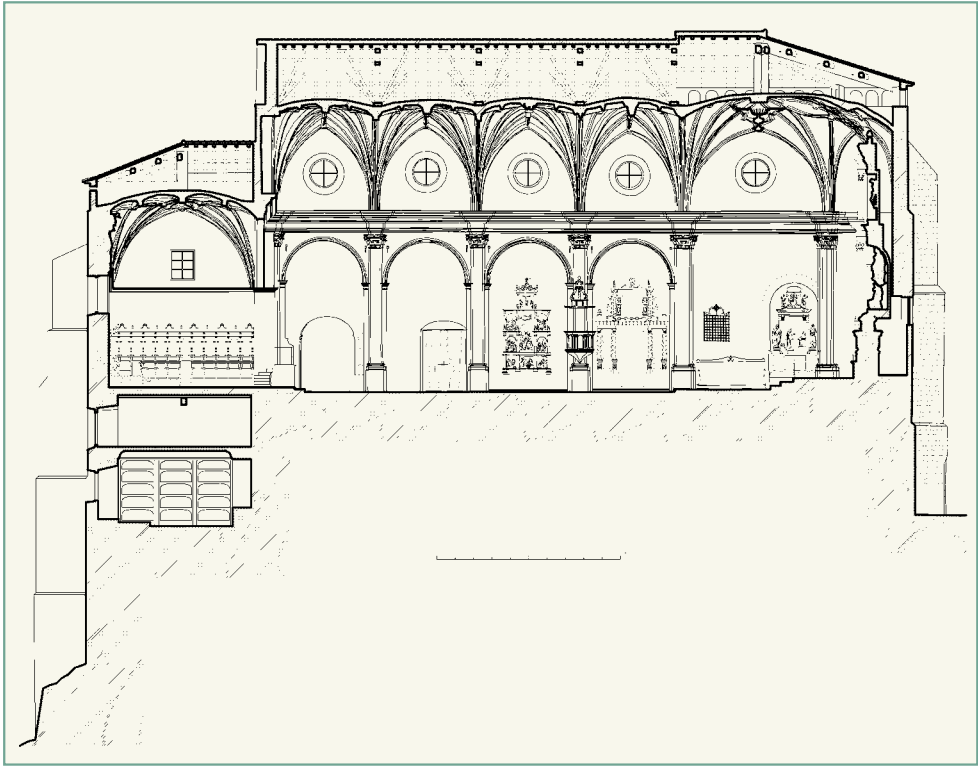
fig. 7. Estructura de la cubierta de la nave de la catedral de Albarracín.

en las soluciones estructurales de la cubierta se distinguen innovaciones sustanciales que muestran un cambio claro en la dirección de la obra e incluso se podría decir que en la formación de quien la proyecta [fig. 6]. En primer lugar, se suprimen los arquillos de ventilación de la falsa, haciendo que el tejado arranque a una cota más baja que coincide con la altura en la que terminan los muros de mampostería. Aunque la cubierta de la nave tiene algo más de pendiente que la de la cabecera, la altura de la cumbrera queda más baja lo que produce una discontinuidad en el tejado. Pero donde se nota una mayor diferencia es en la solución estructural de la cubierta. Coincidiendo con los arcos perpiños de la bóveda se disponen cerchas formadas por pares, nudillo y tirante. Sobre ellas apoyan correas que se refuerzan con sopandas y jabalcones, estos últimos apoyados en los tirantes [fig. 7]. De este modo se consigue una estructura construida con piezas de menor escuadría y de aspecto más ligero que las utilizadas en la cabecera y en el coro, aunque más cuajada, que recuerda soluciones constructivas de los tejados de iglesias europeas y que parecen evidenciar el origen del arquitecto.

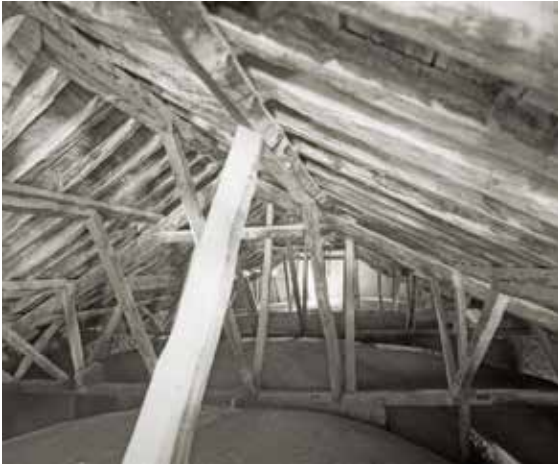
fig. 8. Estructura de la cubierta de la nave de la colegiata de Mora de Rubielos antes de 1977.

Esta solución tenía un paralelo muy inmediato en la cubierta que existió hasta 1977 en la colegiata de Mora de Rubielos, restaurada por Pierres Vedel después del incendio sufrido en 1544.³⁵ Pude fotografiar su estructura [fig. 8] antes de que fuera sustituida por tabiques palomeros contruidos sobre un encamisado de hormigón armado puesto sobre las bóvedas, actuación realizada por Rafael Mélida Poch y que consideramos muy desa-

fortunada, ya que su armadura de madera podría haber sido restaurada sin necesidad de sustituirla, perdiéndose con ello un elemento de indudable valor. Esta estructura era muy semejante a la de Albarracín y creo que viene a corroborar la actuación del maestro francés en ambos templos, conocida a través de numerosos documentos.
