Flexural strengthening of reinforced concrete beams with carbon fibers reinforced polymer (CFRP) sheet bonded to a transition layer of high performance cement-based composite

Rev. IBRACON Estrut. Mater.,v.5,n.5,p.596-626,2012
<http://www.producao.usp.br/handle/BDPI/40640>

V. J. FERRARI ^a
vladimirjf@hotmail.com

J. B. DE HANAI ^b
jbhanai@sc.usp.br

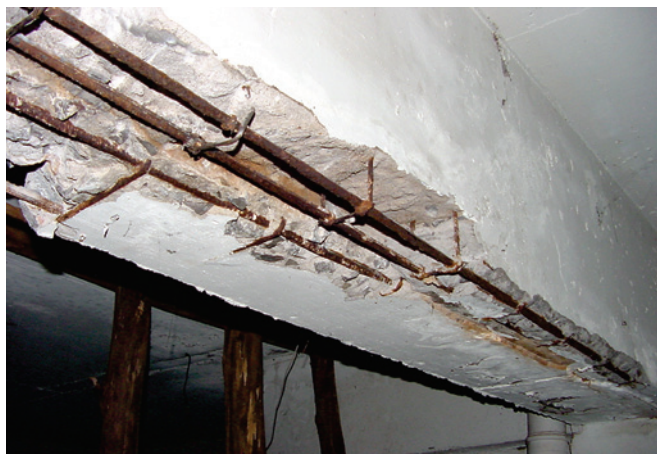
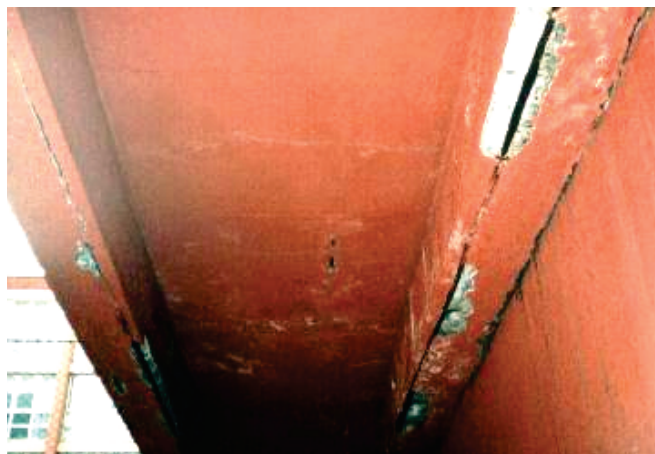
Figura 2 - Vigas de concreto armado com banzo tracionado danificado por corrosão (Ferrari (5))

Assim, com o proposto e apresentado neste trabalho, imagina-se retirar uma parte do banzo tracionado das vigas a serem reforçadas (frequentemente danificado por ações mecânicas, corrosão, desgaste natural), como ilustra a Figura [2], para reconstituí-lo com o compósito cimentício de alto desempenho. Para tanto, supõe-se que a parte reconstituída do banzo venha a formar um substrato de transição, cujas características seriam mais apropriadas para aplicação do reforço à flexão com manta de PRFC.

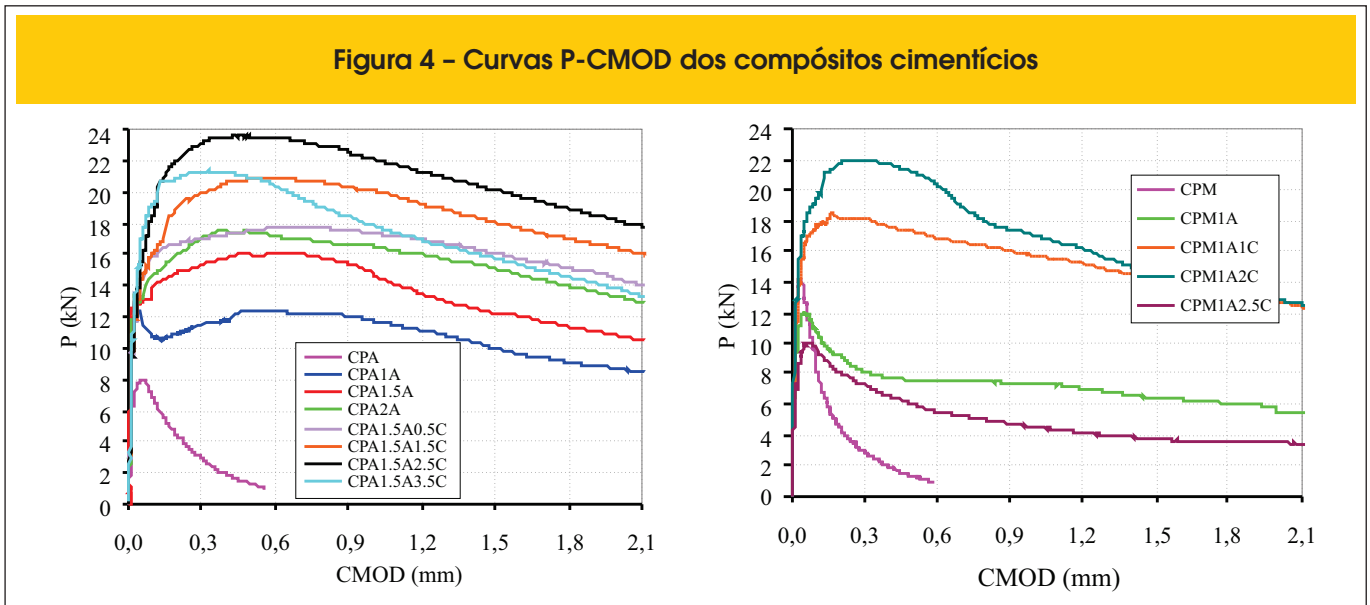
Figura 4 - Curvas P-CMOD dos compósitos cimentícios

Na Figura [4] reúnem-se as curvas “médias” P-CMOD dos CCAD de argamassa e de microconcreto, respectivamente. O comportamento desigual entre as curvas acentuou-se mais notavelmente após a ruptura da matriz, ou seja, quando a contribuição das fibras passar a ser mais efetiva. O aumento no volume de fibras A, proporcionou melhora gradual na ductilidade desses compósitos. Sobremaneira, a incorporação das microfibras C às fibras A contribuiu ainda mais nesse sentido.

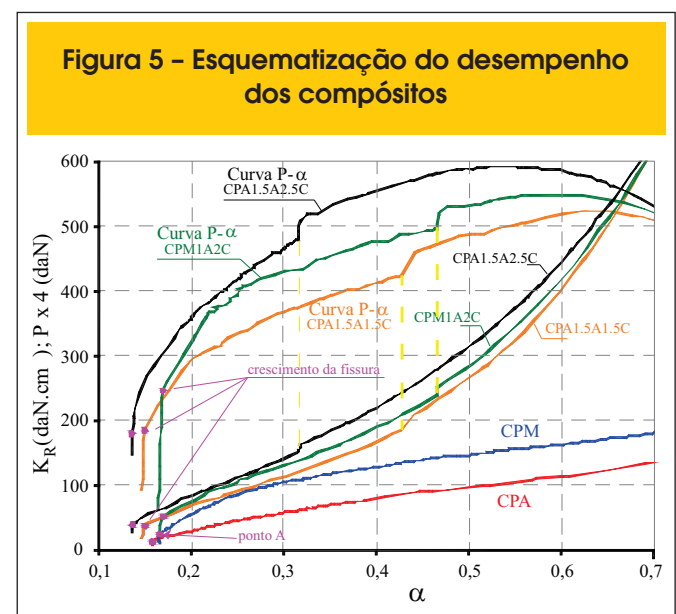
Figura 5 - Esquematização do desempenho dos compósitos

microconcreto CPM1A2C na Figura [5], onde K_R é a resistência ao fraturamento e α é a profundidade da fissura (a) normalizada relativamente à altura (W) do corpo-de-prova prismático, ou seja, $\alpha = a/W$. Na figura são representadas também as curvas de resistência da matriz de argamassa e de microconcreto sem fibras juntamente com os históricos de carregamento ao longo do processo de ruptura.

Como mostra a figura [5], a partir do ponto em que se inicia o processo de crescimento de fissuras na matriz dos compósitos CPA1.5A1.5C, CPA1.5A2.5C e CPM1A2C, observa-se um aumento eminente da resistência ao fraturamento desses materiais. Por exemplo, analisando-se a ponta da fissura a 70% da altura da seção, infere-se que a resistência ao fraturamento alcança valores até quatro vezes superiores àqueles verificados à 1/3 da altura da seção.

O extraordinário ganho de resistência desses três compósitos foram aproximadamente iguais, com ligeira superioridade para o compósito de argamassa CPA1.5A2.5C, seguido pelo de micro-concreto CPM1A2C e pelo CPA1.5A1.5C. É importante destacar que a evolução do ganho de resistência ao fraturamento ocorreu para cada compósito segundo dois estágios bem definidos: o estágio inicial da fissuração (antes da linha tracejada em amarelo), onde se verificou um aumento de tenacidade ao fraturamento um pouco mais suave, e o estágio final do processo de fissuração (após a linha tracejada em amarelo), onde a resistência ao fraturamento aumentou de maneira mais acentuada.

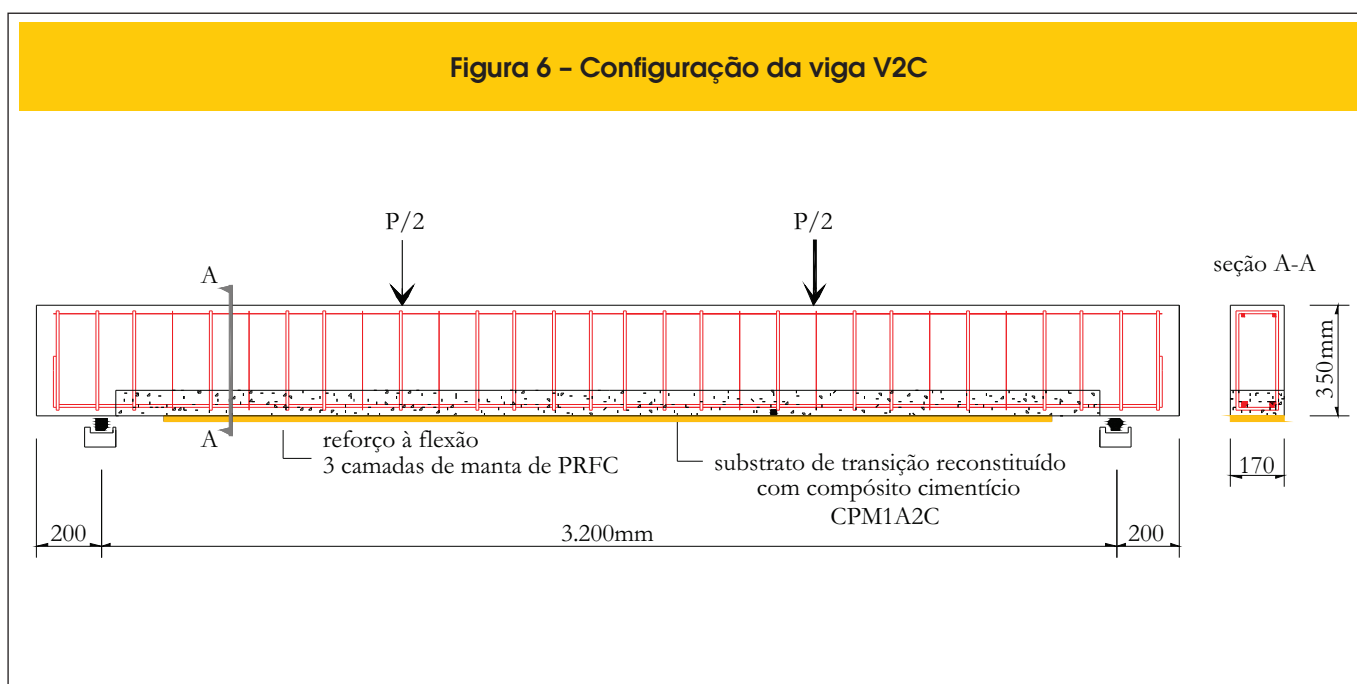
Figura 6 - Configuração da viga V2C

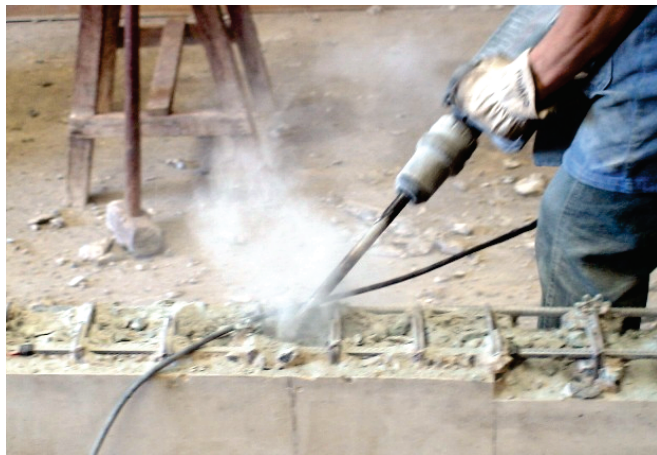
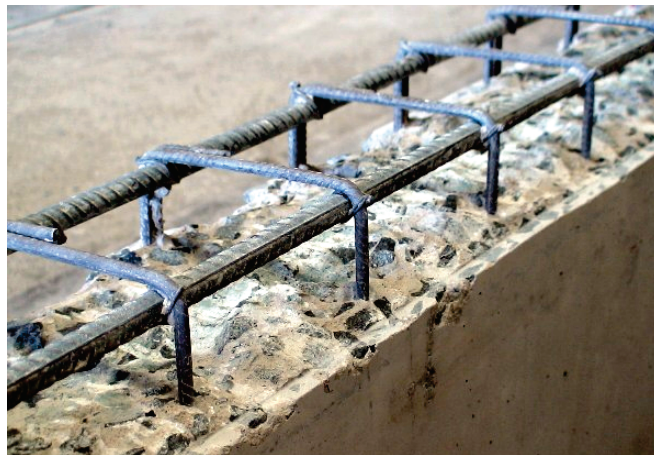
Figura 7 - Remoção do concreto do banzo tracionado da viga V2C

Os procedimentos para a retirada do concreto, reconstituição e reforço do banzo tracionado da viga V2C foram iniciados quando o concreto tinha a idade de 23 dias. A remoção do concreto foi feita mecanicamente com martetele elétrico rompedor e, complementada com marreta, ponteiro e talhadeira (Figura [7]). Para remoldagem do banzo tracionado com o compósito CPM1A2C, duas fôrmas de madeira em compensado plastificado foram posicionadas nas duas laterais da viga. O compósito foi lançado manualmente no interior das fôrmas.

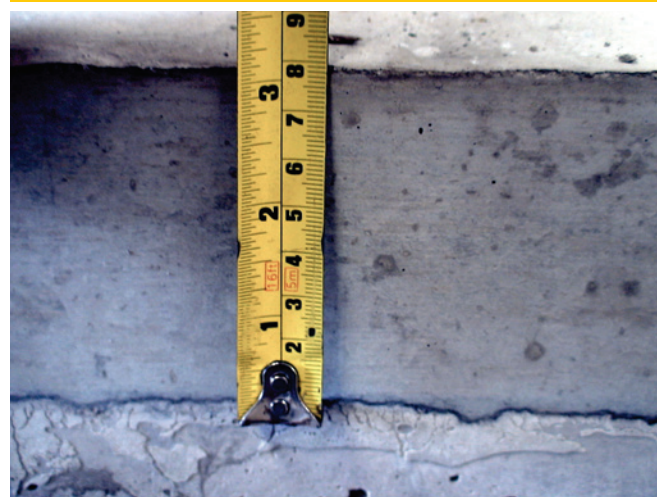
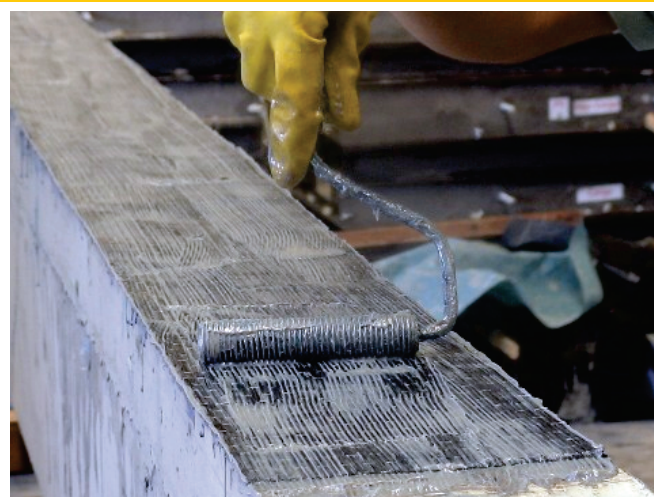
Figura 8 - Aspecto do substrato tracionado após a remoldagem e após a colagem do reforço externo

vigas V1C e V2C estão detalhados em Ferrari [5]. O adesivo epóxi utilizado foi o *Sikadur 330* e a manta foi a *SikaWrap 300C*, ambos, fornecidos pela Sika, sendo as propriedades físicas e mecânicas indicadas na Tabela [4]. Na Figura [8] mostra-se o aspecto do substrato após a sua reconstituição e após a colagem do reforço.

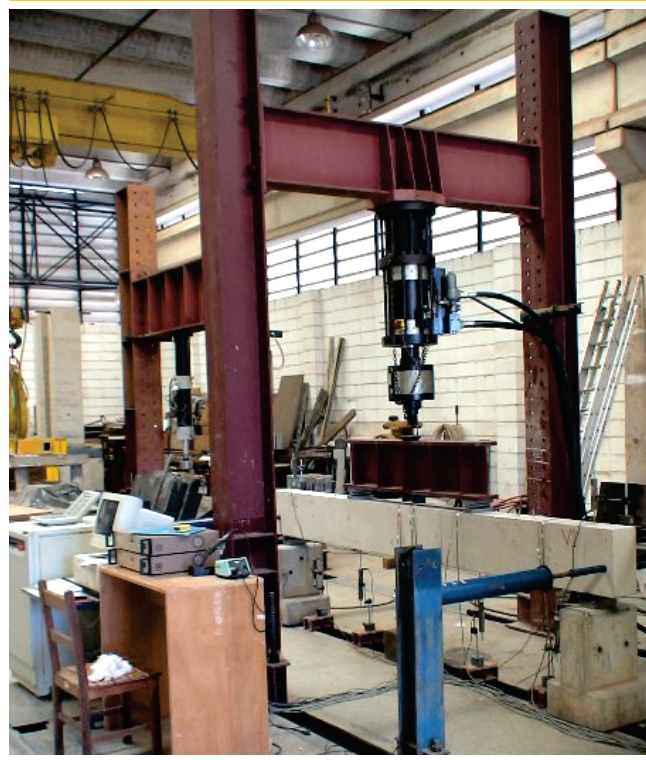
Figura 9 – Esquema geral do ensaio de flexão das vigas

O esquema de ensaio para cada viga foi montado na estrutura de reação do Laboratório de Estruturas da Escola de Engenharia de São Carlos, como ilustrado por meio da Figura [9]. A força necessária para solicitar cada viga à flexão foi introduzida por meio de um atuador servo-hidráulico da marca Instron com capacidade nominal de 500 kN, capaz de controlar a intensidade e a velocidade de aplicação das forças e deslocamentos.

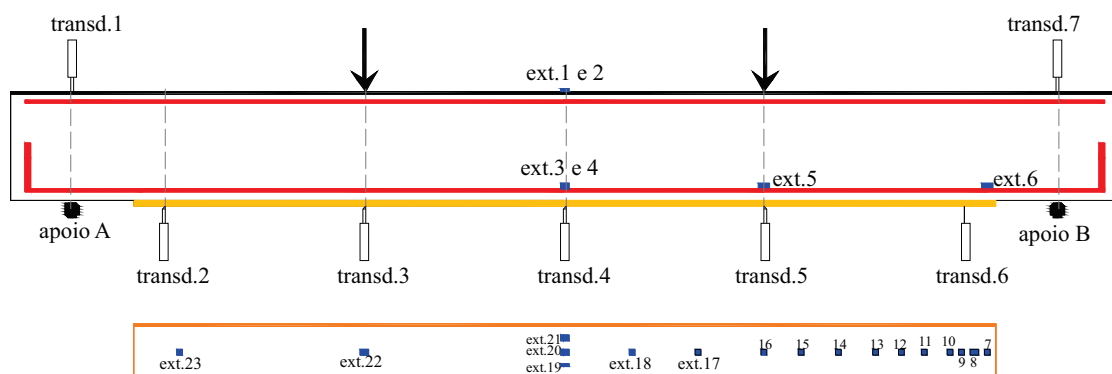
Figura 10 - Nomenclatura e posicionamento dos extensômetros e LVDT's

Os ensaios foram conduzidos sob controle de deslocamento do pistão do atuador com a imposição de uma taxa de 0,007 mm/s. O atuador permaneceu preso a uma viga metálica de grande rigidez, parte de um pórtico de reação no centro da viga. Para o monitoramento das deformações específicas da armadura e do reforço foram utilizados extensômetros elétricos de resistência da marca *Vishay Micro-Measurements* com resistência de 120.0 OHMS e 12 mm de comprimento. A nomenclatura e o esquema de posicionamento da instrumentação das vigas estão indicados na Figura [10].

referência	número do extensômetro					
apoio A	1	2	3	4	5	6
0,0 cm	160	160	160	160	225	297

referência	número do extensômetro																
apoio A	7	8	9	10	11	12	13	14	15	16	17	18	19	20	21	22	23
0,0 cm	297	293	289	285	277	269	261	249	237	225	203,4	181,8	160	160	160	95	35

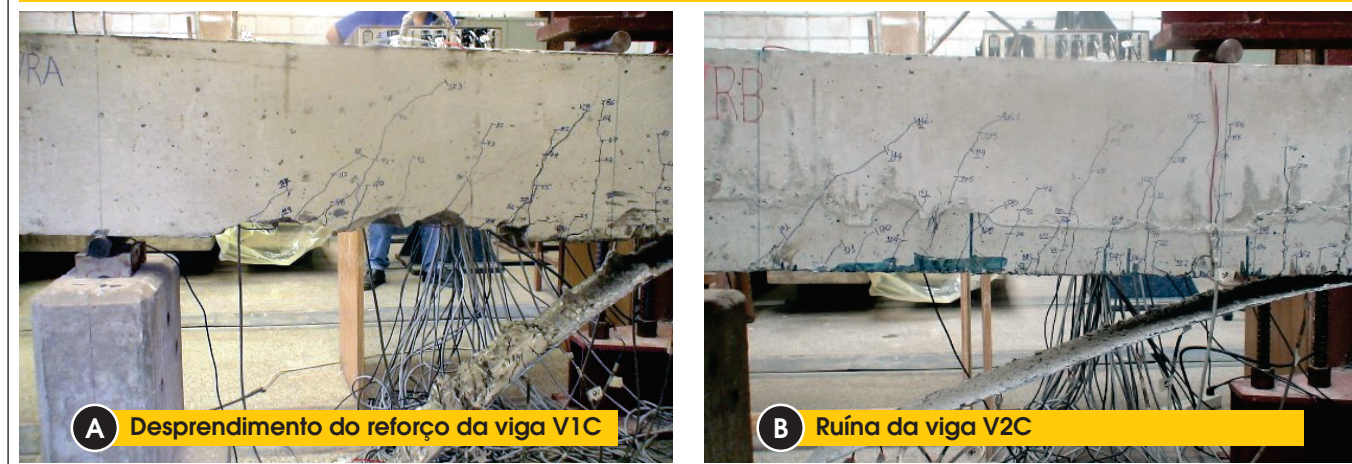
Figura 11 - Modo de ruína das vigas V1C e V2C

A Desprendimento do reforço da viga V1C

B Ruína da viga V2C

A ruína da viga V1C (Figura [11-a]) deu-se a partir do surgimento de uma fissura na extremidade do reforço ($P=117$ kN). Essa fissura propagou-se na direção horizontal e culminou com o desprendimento do reforço juntamente com toda a camada de concreto do cobrimento da armadura ao longo do vão de cisalhamento (*peeling-off*).

O modo de ruína da viga V2C (Figura [11-b]) foi diferente do observado na viga V1C. Embora tenha surgido uma fissura na extremidade do reforço quando a força aplicada era de 141 kN, ela não se propagou na horizontal e o processo de desprendimento do reforço por ruptura da camada de concreto junto à armadura foi evitado.

Na viga V2C a ruína teve origem numa seção localizada no vão de cisalhamento e próximo da aplicação da força concentrada. O surgimento de uma fissura de flexão/cisalhamento e a evolução de sua abertura com o acréscimo do carregamento, provocaram o destacamento do reforço através da interface do compósito ci-

mentício com o adesivo epóxi até a sua extremidade mais próxima. Uma fina camada de microconcreto permaneceu aderida à manta.

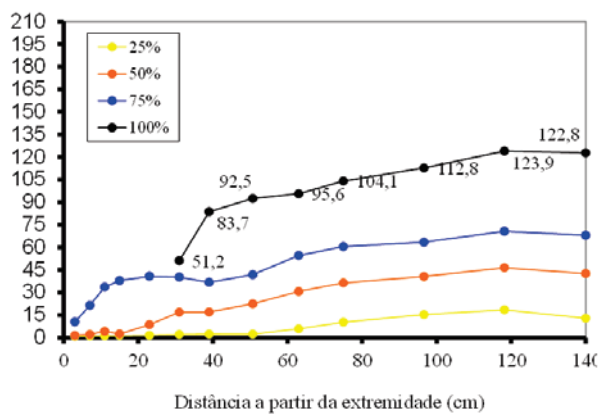
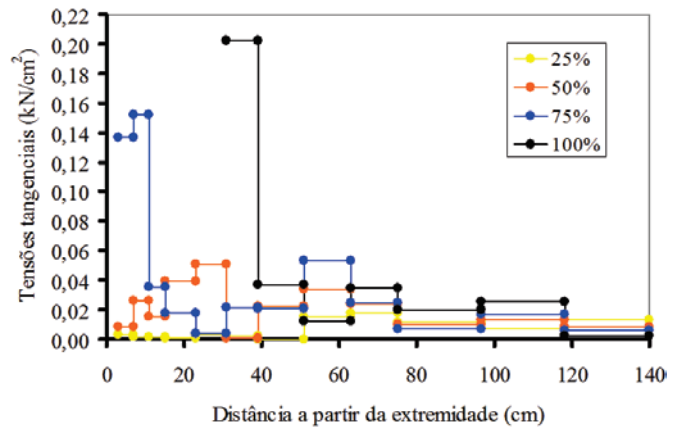
Figura 13 – Distribuição de tensões normais e tangenciais na viga V1C

A tensões normais

B tensões tangenciais

toda a sua extensão. Associando as propriedades geométricas e mecânicas do reforço aos valores de deformações é possível obter a distribuição de tensões longitudinais e tangenciais ao longo do reforço. É possível calcular as tensões tangenciais no reforço, entre os pontos instrumentados, fazendo-se uso da eq. [1].

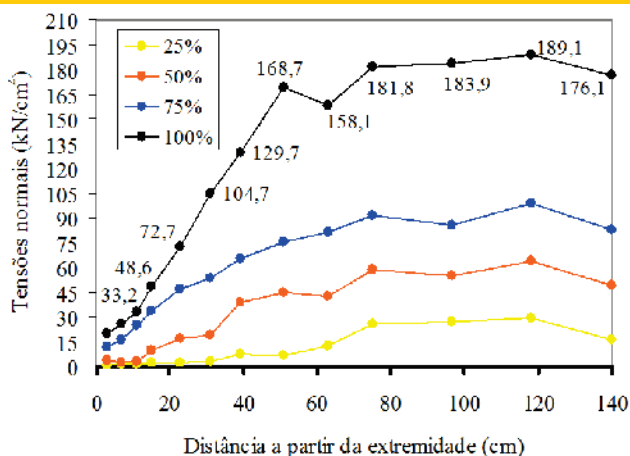
Figura 14 – Distribuição de tensões normais e tangenciais na viga V2C

A tensões normais

B tensões tangenciais

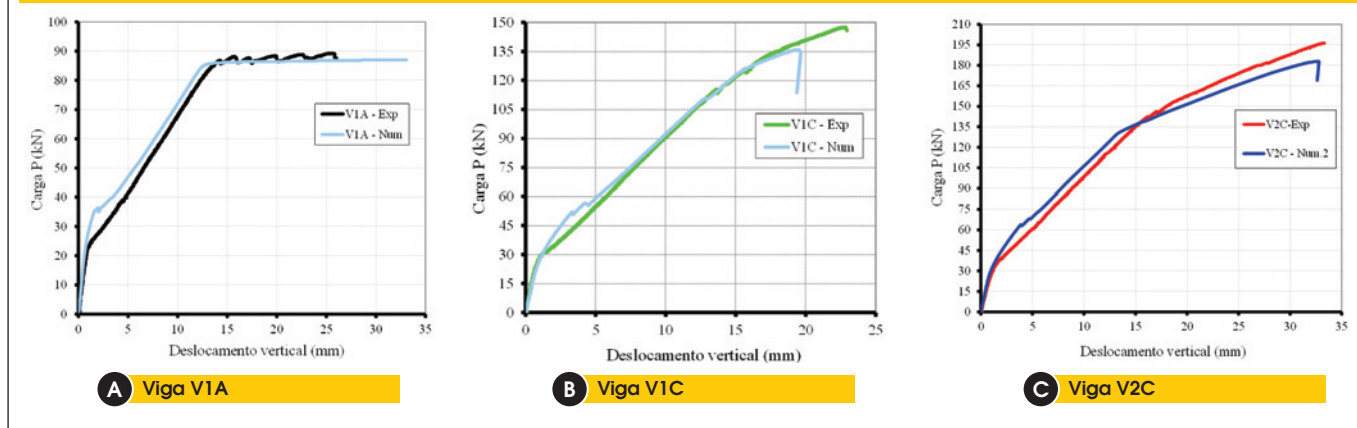
Figura 17 - Comparação entre curvas P- δ numéricas e experimentais

Na Figura [17] as curvas carga versus deslocamento vertical no meio do vão, obtidas numericamente são comparadas com os resultados experimentais. Da Figura [17-a] nota-se que na fase elástica, a curva numérica da viga de referência é idêntica à experimental e após a fissuração do concreto, a numérica mostra-se mais rígida. Já na fase de plastificação da armadura, ambas as curvas voltam a se aproximar.

Para a viga de referência, a carga de fissuração obtida via MEF é de 24,6 kN, a qual é 17% mais elevada do que a carga de 21,01 kN, de fissuração, extraída dos resultados experimentais. Para a carga de 85,3 kN ocorre o escoamento da armadura, representado pela queda acentuada da rigidez da curva numérica. Esse valor supera o obtido experimentalmente (79,80 kN) em apenas 6,89%. Da Figura [18-b] observa-se que o comportamento das curvas, numérica e experimental, é bem semelhante. Após a fissuração do concreto e até a carga de 75 kN, a curva numérica apresenta-se um pouco mais rígida do que a experimental. Após esse valor

A primeira fissura do concreto obtida via MEF ocorreu com $P = 26,96$ kN, sendo esse valor 7,15% superior ao obtido experimentalmente. O escoamento da armadura de acordo com o modelo numérico deu-se para uma força de 122,4 kN, ou seja, apenas 3,33% acima do valor experimental que é de 118,45 kN. Já o valor da carga correspondente a ruína apontada pelo modelo numérico é de 134,34 kN, enquanto que a experimental é de 147,37 kN.

De um modo geral, as curvas numéricas de carga versus deslocamento vertical no meio do vão da viga de referência e das vigas reforçadas apresentaram boa concordância com as curvas experimentais. Na fase elástica o comportamento das vigas foi praticamente idêntico, com exceção da curva do modelo V2C-Num, que se mostrou um pouco mais rígida que a curva experimental, mesmo nessa fase de carregamento.

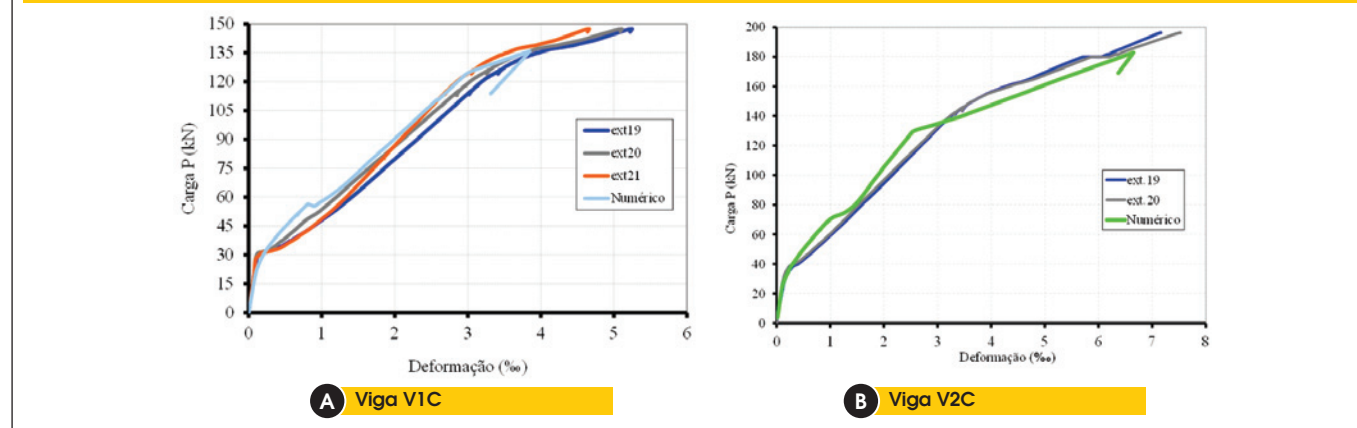
Figura 18 - Deformações numéricas e experimentais no meio do reforço

Na Figura [18] são estabelecidas comparações da evolução das deformações no reforço obtidas experimentalmente com os resultados extraídos da análise numérica. Os valores de deformações referem-se à seção central da viga. Para a viga V1C, os valores de deformações numéricas do reforço no meio do vão correlacionam-se muito bem com os valores experimentais. Mesmo após a fissuração do concreto e o escoamento da armadura, a evolução das deformações numéricas representa satisfatoriamente os valores experimentais. Nota-se que até o escoamento da armadura, a curva numérica apresenta-se ligeiramente mais inclinada do que as experimentais. Após o escoamento da armadura, as deformações numéricas do reforço evoluem mais pronunciadamente e a ruína ocorre logo em seguida.
