TIMANTTIPORAUKSET KAUKOVAINION MONITOIMITALOSSA

Jani Komula
Opinnäytetyö
Kevät 2012
Rakennusalan työnjohdon koulutusohjelma
Oulun seudun ammattikorkeakoulu

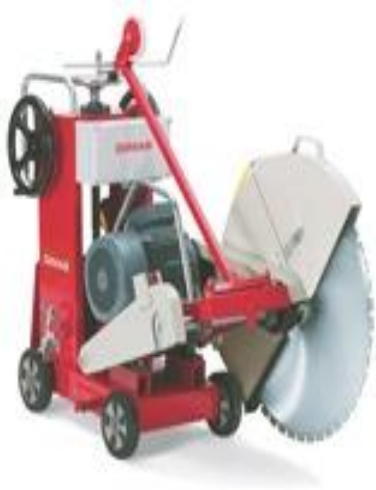
KUVA 1. Holvisaha

Holvisaha on yleensä pyörillä varustettu, työnnettävä timanttisaha. Holvisahausta käytetään yleensä tasaisten ja vaakatasossa olevien aukkojen sahaamiseen. Holvisahaussessa voidaan säätää sahan terä siten, että se ei mene rakenteesta läpi. Yleisimmät kohteet holvisahaussessa ovat lattian, ylä-, ala- tai välipohjan aukot. Holvisahaussella päästään jopa 500 mm sahausvyönteeseen. Holvisahat ovat joko bensiini- tai voimavirtakäyttöisiä ja vesijäähdytteisiä. (Kuva 1.)

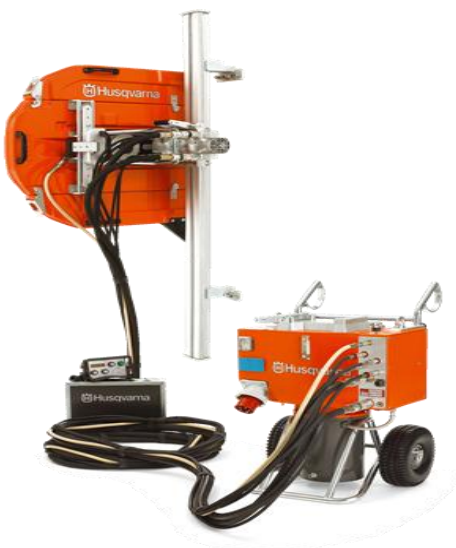
KUVA 2. Seinäsaha

Seinäsaaha käytetään yleensä seinä- ja ikkuna-aukkojen tekemiseen tai suurentamiseen. Seinäsaha on kiskoilla liukuva suuri timanttisaha, jolla päästään jopa 900 mm sahaussyvyyteen. Seinäsahan kiskot kiinnitetään ankkuroimalla kohteeseen. Seinäsahat ovat voimavirtakäyttöisiä. (Kuva 2.)

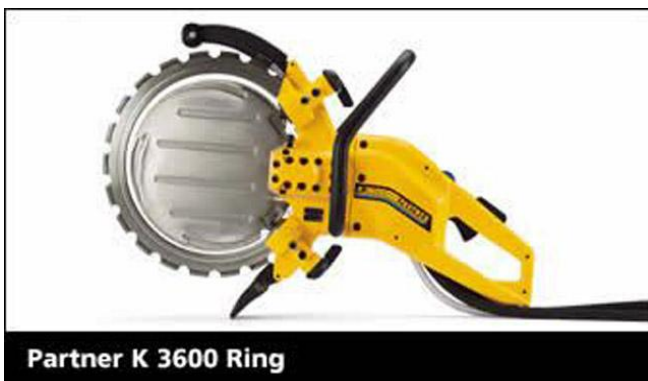
KUVA 3. Rengasterässäsa

Käsisahausta käytetään yleensä seinän ja holvin aukkojen käsivaraiseen sahaukseen. Pilareiden, palkkien ja betonipaalujen katkaisussa käsisahaus on yleinen menetelmä. Käsisahoja on ketjullisia, laikallisia ja rengastyypisiä sahoja. Ketjulliset käsisahat ovat yleensä polttomoottorikäyttöisiä. Ketjusaha muistuttaa paljolti moottorisahaa. Laikkasaha on hieman suurta kulmahiomakonetta muistuttava polttomoottorikäyttöinen saha, jossa laikka on kiinnitetty sahaan laipan keskeltä, eli koko laikka pyörii leikatessa. Laikan maksimikoko on 400 mm, josta maksimisyvyys on noin 40 prosenttia. (Kuvat 3 ja 4.)

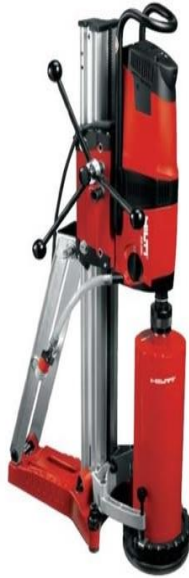
KUVA 5. Timanttipora

Timanttiporausta käytetään, kun tehdään pyöreitä reikiä seinään, kattoon tai lattiaan. Timanttiporausta käytetään läpivientien tekemiseen. Timanttiporat ovat joko voima- tai valovirralla käytettäviä poria. Porauksessa voidaan käyttää joko käsikäyttöistä poraa tai ankkuroitavaa, jalustallista poraa. Käsikäyttöisellä poralla tehdään pienemmät ja

matalammat reiät. Jalustallisella tehdään suuremmat ja syvemmät reiät. Jalustallisella, ankkuroitavalla mallilla pystytään myös suorittamaan vinoporauksia. Jalustassa on portaaton kulman säätö, mikä mahdollistaa vinoporauksen. Timanttiporan maksimiteräkkö on 1200 mm. Timanttiporat ovat vesijäähdytteisiä. (Kuva 5.)

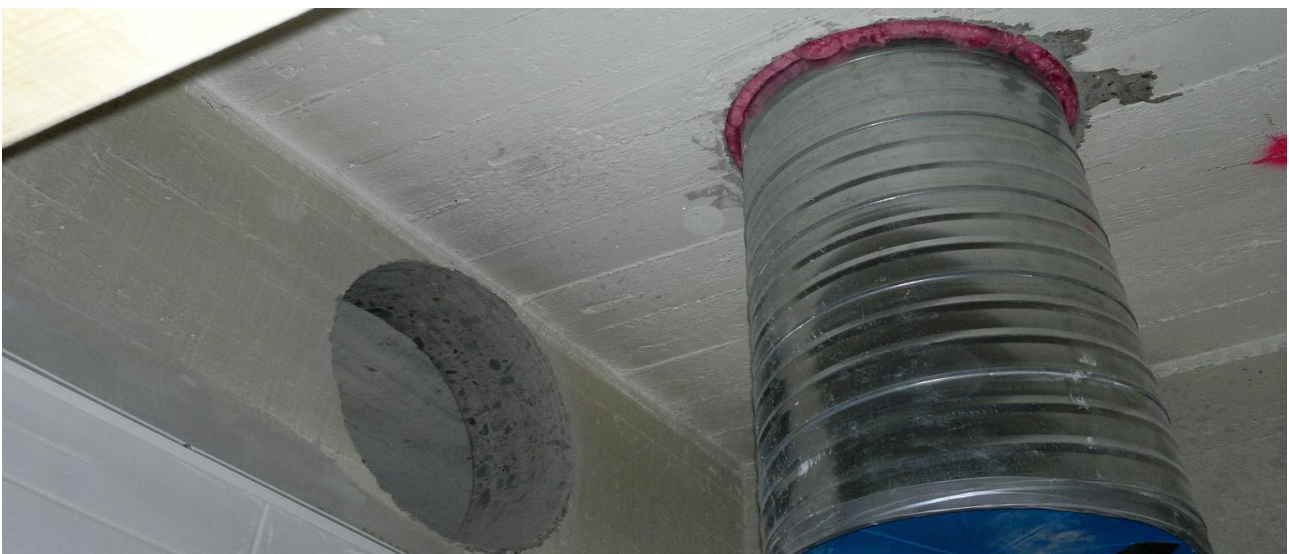
Kuva 6. Läpivienti ilmastointiputkelle

Työn kohteena oli Kaukovainion monitoimitalo, jonka saneerauksessa pääurakoitsijana toimi Oululainen saneeraukseen erikoistunut rakennusliike. Aliurakoitsijana oli erillinen purkutöihin erikoistunut yritys joka hoiti kaikki betonipurkutyöt sekä vastasi asbestitöistä. Työn tavoitteena oli saada uudet läpiviennit uusille LVIS-asennuksille kohteessa sekä uusien ovi-aukkojen teko. Kohteessa oli porattavana ja sahattavana uusia läpivientejä sekä oviaukkoja kolmessa kerroksessa ja noin 6000 brm² alueella yhteensä noin 1600 reikää ja 70 oviaukkoa. Kohteessa oli myös paljon lattiaroilotusta uusille viemäröinnille sekä muille lattiaan tuleville vedoille. Läpivientien koot vaihtelivat 50 mm:stä aina 600 mm:iin. Poraus- sekä sahausyössä työnjohto tuli pääurakoitsijan puolelta ja työvoima sekä työvälineistö aliurakoitsijalta. Työryhmänä kohteessa toimi suunnitelmien mukaan 2 poraajaa ja 1 sahaaja. Työryhmän koko vaihteli tilanteiden ja tarpeiden mukaan (tästä eteenpäin poraajia tai sahaajia kutsutaan yleisesti timanttityöntekijöiksi koko loppuraportin ajan). Timanttityöntekijät huolehtivat aukkojen sekä läpivientien teosta. Yksi työnjohtaja, joka huolehti aukkojen sekä läpivientien merkkauksesta, aikataulutuksesta sekä paikalleen mittauksesta, osoitettiin pääurakoitsijan puolelta. Esimerkkinä kuva ilmastointiputkelle poratusta läpiviennistä (kuva 6) sekä kuva keittiön viemäröinnille tehdystä roilotuksesta (kuva 7).

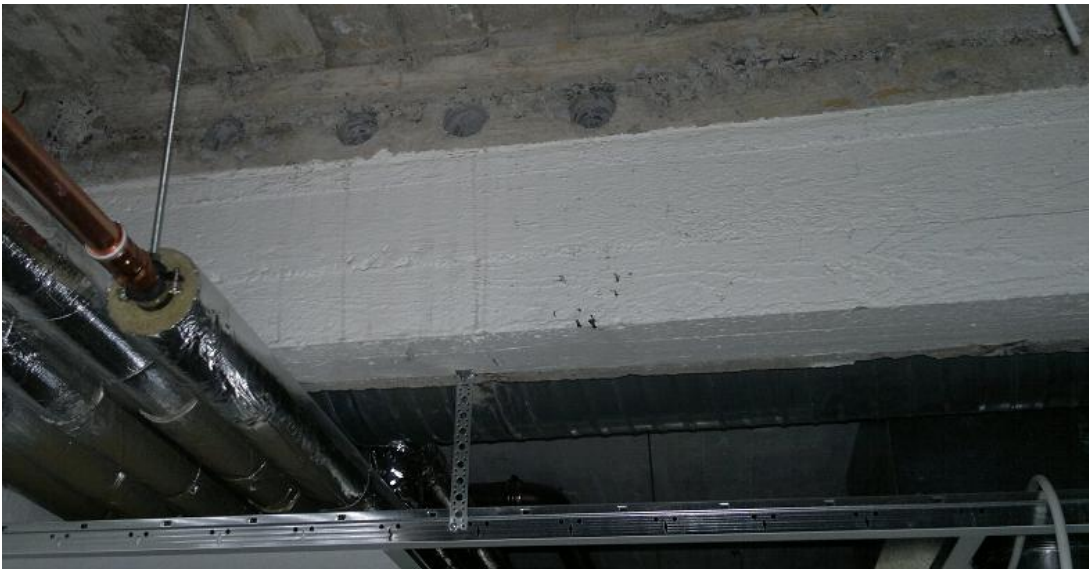
Kuva 8. Reiät kantavassa palkissa

Rakennesuunnittelija oli varmistanut ja hyväksynyt etukäteen kaikki reikäkuviissa esiintyneet reiät, jotka olivat kantavissa rakenteissa. Esimerkkinä kuva 8 kantavaan palkkiin tehdyistä rei'istä, jotka rakennesuunnittelija oli hyväksynyt.

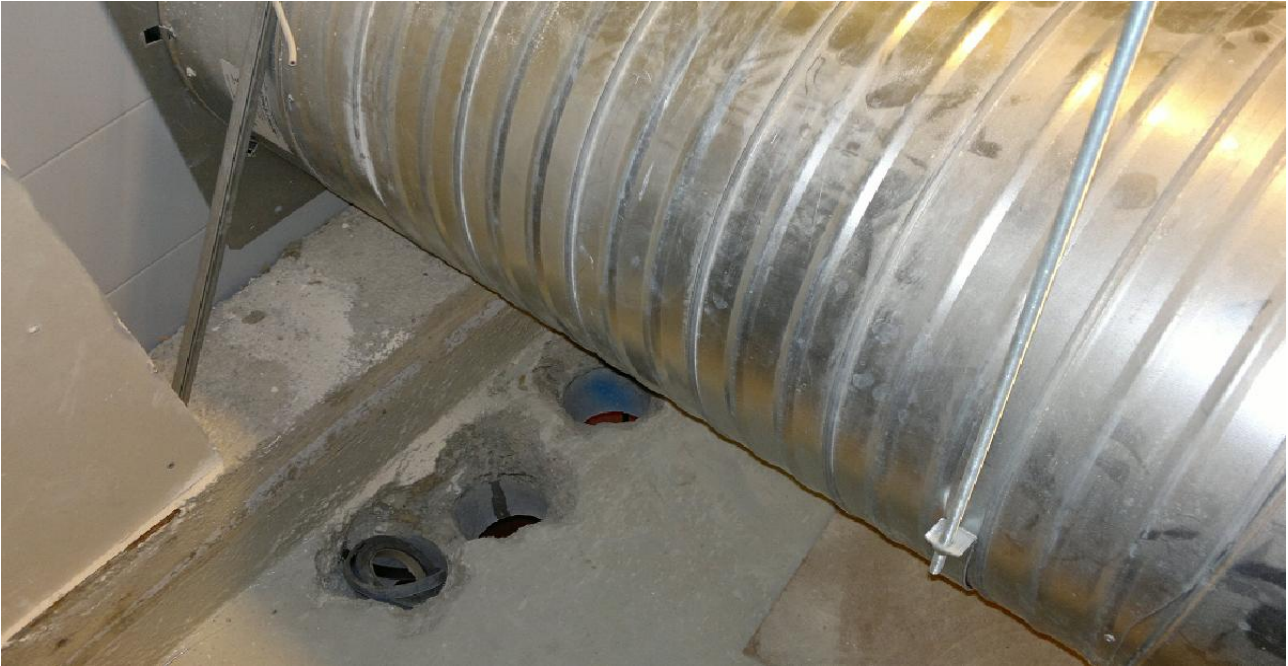
Kuva 9. Ristiriitaiset läpiviennit ilmastoinnille sekä vesiputkille

Pahin ja toisaalta myös helpoiten ratkaistavissa oleva ongelma oli suunnittelijoiden yhteistyön puutte. Lämpö-, vesi-, ilmastointi- ja sähkösuunnittelijat eivät olleet ilmeisesti tehneen minkäänlaista yhteistyötä suunnitellessaan uusia reitityksiä. Piirustuksissa ja suunnitelmissa esiintyi todella paljon päällekkäisyyksiä ja näin ollen tilanteet tuli ratkoa työmaalla, mikä aiheutti lisätöitä ja mistä johtuen työt viivästyivät. Esimerkkinä kuva 9 erään Ilmastointikonehuoneen ilmastointiputkien sekä vesiputkien reititysten päällekkäisyyksistä.

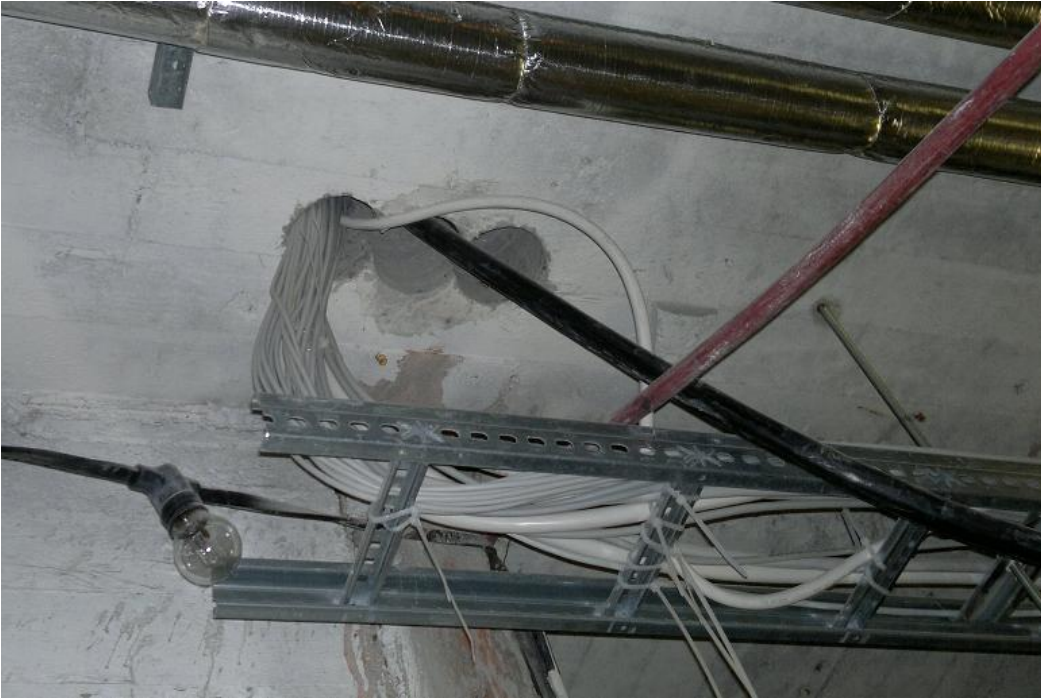
Kuva 10. Sähköpuolen liian suuret läpiviennit

Toinen tekninen ongelma, joka esiintyi työkohteessa, oli virheelliset porauskohteiden merkinnät. Koska työmaan alkuvaiheilla kohteet merkitsi jokainen osa alue (lämpö, vesi, ilmastointi ja sähkö) itse erikseen, oli merkintöjen oikeellisuudessa puutteita ja virheitä. Merkinnät olivat sekavia, ne olivat aivan väärissä paikoissa tai niiden työjärjestys ei ollut oikea. Lisäksi läpivieneissä oli ongelmia reikien liian suurissa koissa. Esimerkkeinä kuvat sähköpuolen sekä lämpöpuolen poraustamista rei'istä, joiden koko oli aivan liian suuri läpimenevään vetoon nähden (kuvat 10 ja 11).

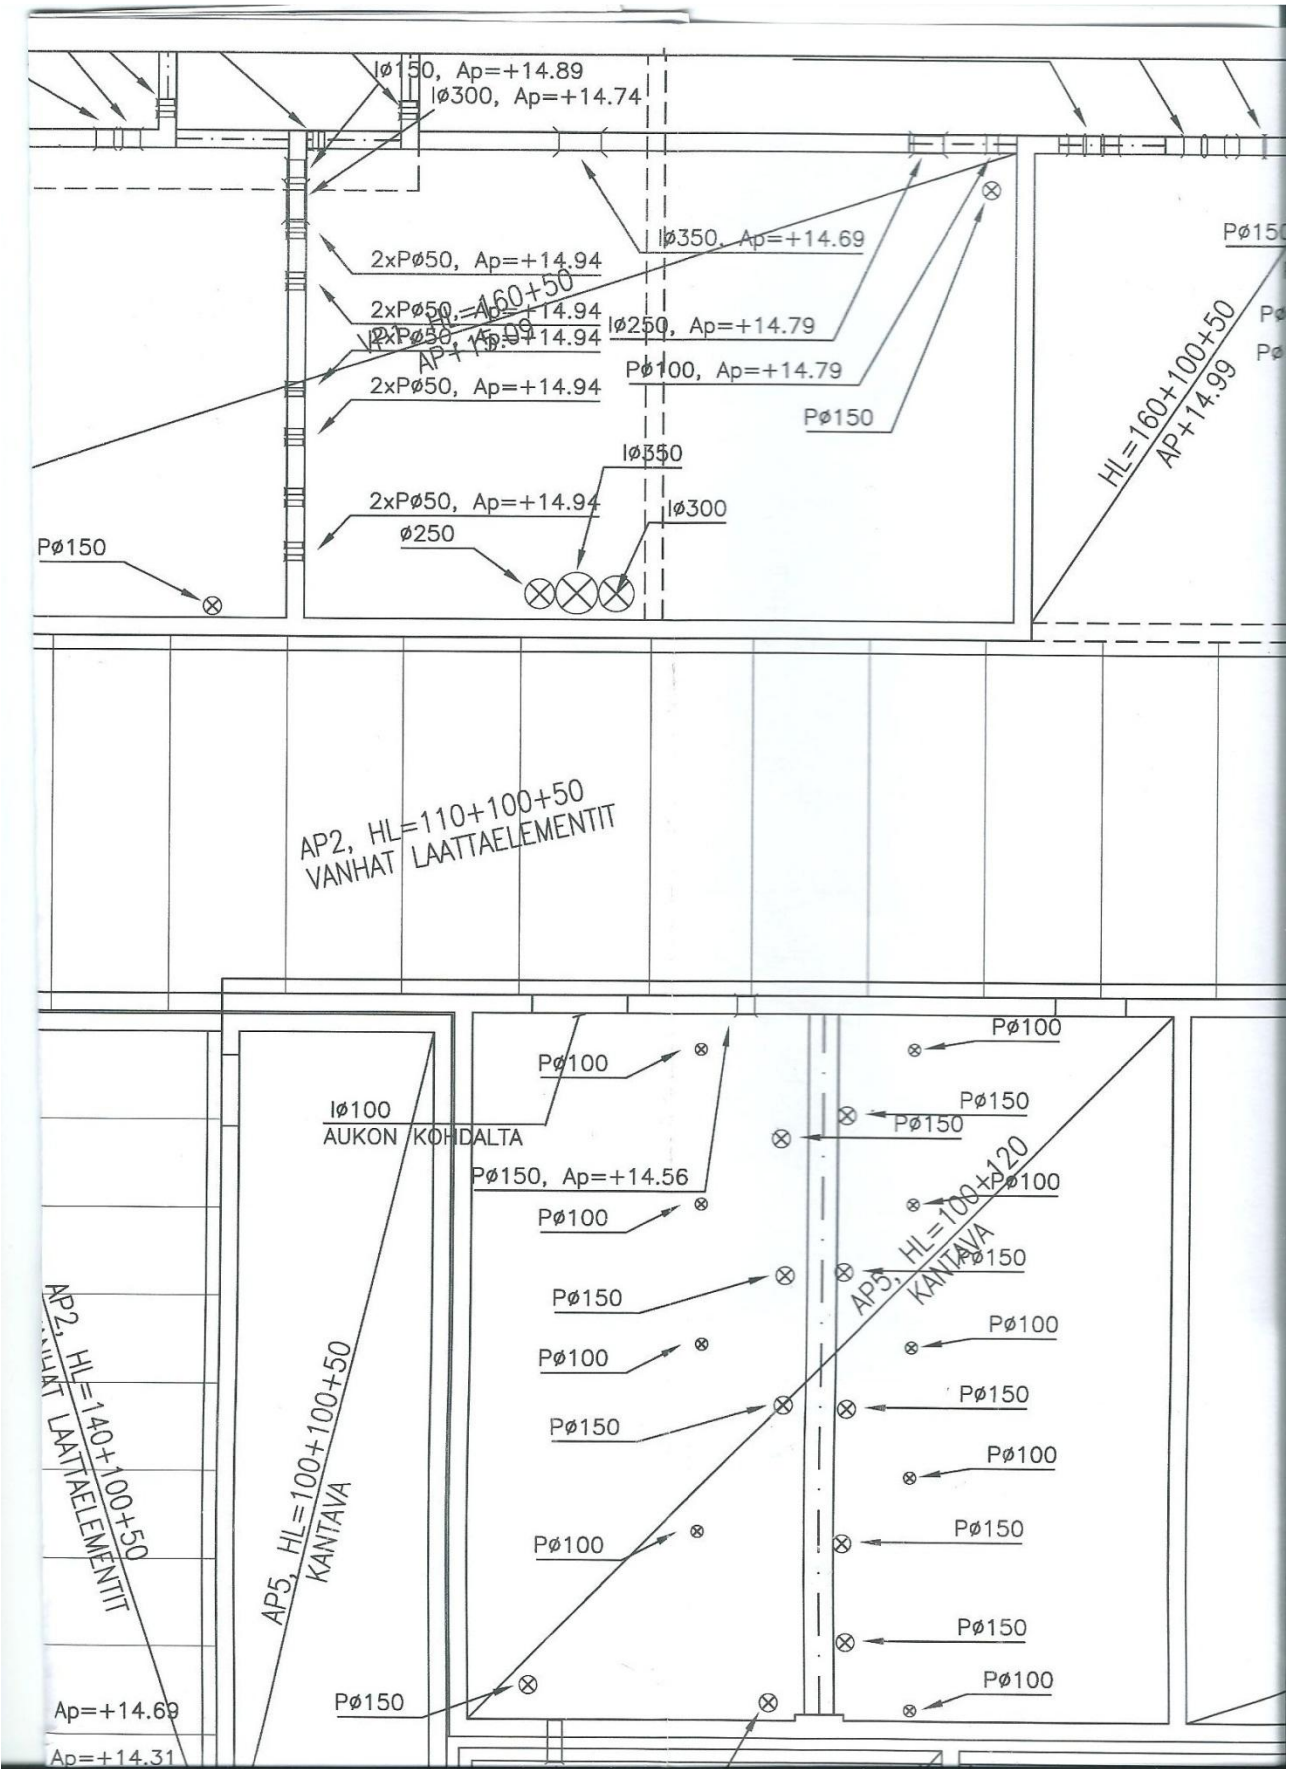
Liite 2 Valokopio kohteen reikäpiirustuksesta

Kohteen tuleville uusille LVIS-vedoille sekä muille mahdollisille uusille läpivienneille, roiloituksille tai muille timanttitoille oli olemassa reikäpiirustukset. Piirustukset olivat käyneet eri alojen suunnittelijoilla, jotka olivat merkinneet niihin omien vetojensa tarvitsemat reiät, roilot ja niiden koot. Reikäpiirustuksiin oli merkittynä uusien reikien sekä roilojen sijainti ja koko. Reikien sijaintia ei ollut merkitty piirustuksiin mittatarkasti, vaan ne tuli mitata kaikki mitata kuvista suhdeviivaimen avulla. Reikien paikalleen mittaus reikäpiirustusten mukaan sujui hyvin. Jonkin verran esiintyi sitä, että vanha rakenne ei ollut täysin sama tai sen vahvuus oli muuta kuin reikäkuvissa oli piirretty, mikä johti siihen, että reikä ei sattunut aivan kohdalleen tai sen sijainti heitti hieman. Suurin osa näistä ongelmista ei haitannut työtä, koska uudet reititykset voitiin muokata läpivienteihin sopiviksi osien avulla. Liitteenä ja esimerkkinä valokopiot kolmesta kohteen reikäpiirustuksista (liite 1,2 ja 3).
