# Ocupación antrópica de espacios en riesgo: urbanizaciones crecientes e inundaciones recurrentes en Rincón de la Victoria (Málaga)

Frank BABINGER<sup>1</sup>

Departamento de Análisis Geográfico Regional y Geografía Física  
Universidad Complutense de Madrid  
fbabinger@ghis.ucm.es

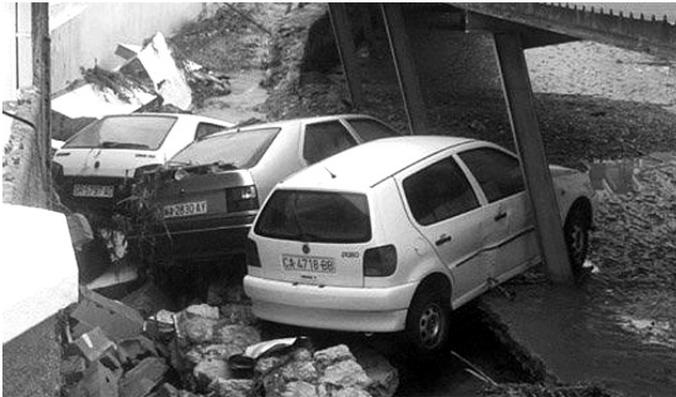
Fotografía 5. Consecuencias de la inadaptaada ocupación de un cauce de Rincón de la Victoria por construcciones y vehículos estacionados. Imagen tomada después de las inundaciones catastróficas de 2004

Estos cauces se han ido incorporando al entramado urbano, sin respetar su funcionalidad, por lo que las inundaciones son frecuentes en el municipio. Cuando los cauces siguen existiendo físicamente sobre el terreno –y no se han transformado en calles urbanas- se caracterizan por haber sido encauzados o entubados con secciones de insuficiente dimensionamiento para evacuar el flujo de los caudales resultantes en el caso de fuertes precipitaciones.

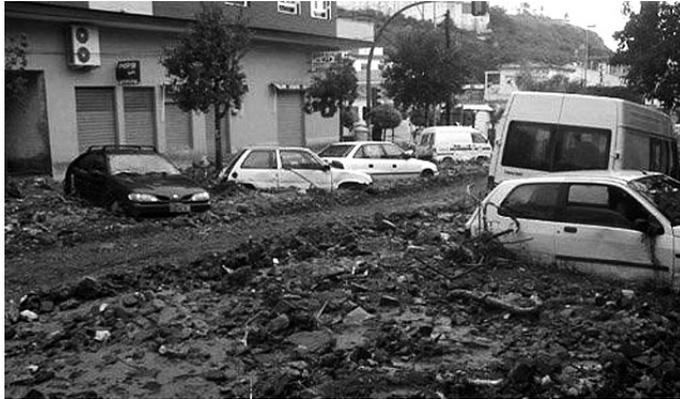
Fotografía 6. Aspecto de un antiguo cauce, transformado en calle, tras recobrar su funcionamiento natural en las inundaciones catastróficas de 2004

La incorporación de los mismos al entramado urbano tiene como consecuencia, que los arroyos se ven privado de su funcionamiento natural. Antes de la intensa urbanización, cuando llovía, los numerosos torrentes de los montes canalizaban las aguas y las vertían directamente al mar. Con el aumento de la deforestación, la capacidad de infiltración del suelo disminuyó, por lo que gran parte de las precipitaciones, en vez de infiltrarse al suelo, pasa directamente a formar parte del flujo superficial, que alimenta los cauces.

Los arroyos del municipio de Rincón de la Victoria responden a este régimen torrencial con cauces poco definidos que el hombre ha ido usando como caminos, primero, y calles, después. De esta manera, la impermeabilización del suelo ha ido aumentando con el tiempo, provocando una mayor escorrentía superficial. Algunos de los cauces del municipio se han ido canalizando, ocupándose el espacio de los canales por parte de las construcciones antrópicas.

Cuando las precipitaciones superan un determinado umbral, los cauces esporádicos recuperan su funcionamiento natural hasta donde les sea posible. De esta manera, el caudal resultante de las precipitaciones convertidas en escorrentía baja por los antiguos cauces canalizados o transformados en calles. Cuando la intensidad de las precipitaciones supera la capacidad de desagüe, el agua desborda los cauces, las canalizaciones y los entubamientos, para volver a recuperar su protagonismo robado.

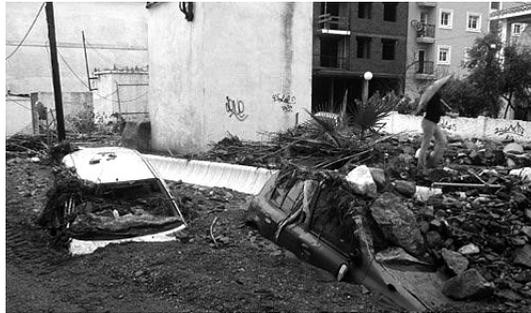
Fotografía 7. El material acarreado por los cauces, que recobran su funcionamiento en episodios de intensas precipitaciones, aumenta significativamente el riesgo en los canales ocupados por el ser humano

Como resultado de esta dinámica, edificios, vehículos estacionados, mobiliario urbano y hasta personas se convierten en meras limitaciones temporales que superar, deviniendo en una catástrofe equivocadamente denominada natural, que tiene sus verdaderos orígenes en una desafortunada ocupación del territorio.

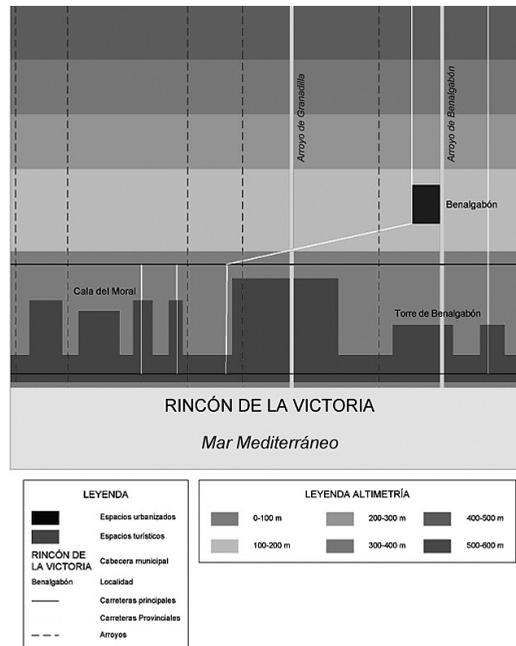
Mapa 3. Esquema de Rincón de la Victoria con las principales vías de evacuación paralelas a los cauces
