# *Trabajos arqueológicos en Oxkintok durante el verano de 1991*

Miguel RIVERA DORADO, Cristina VIDAL LORENZO,  
Gaspar MUÑOZ COSME y Edmundo LÓPEZ DE LA ROSA

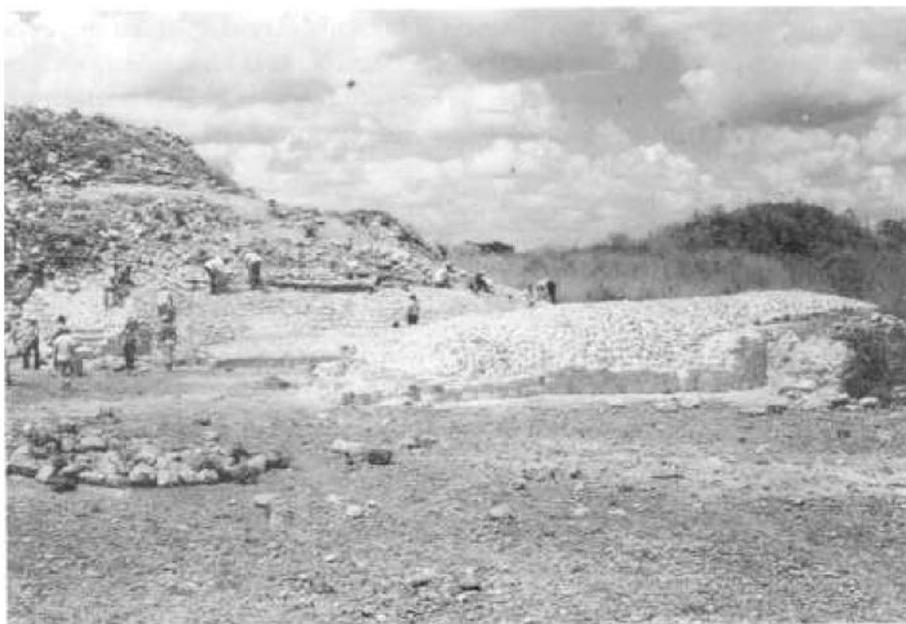
FIGURA 2.—El Juego de Pelota de Oxkintok (estructura DZ-10).

DZ-10, Juego de Pelota. Habiendo sido ya restaurado en la campaña anterior, restaba por consolidar un murete que desde su esquina noroeste avanzaba hacia el norte. Dicho murete estaba compuesto por diferentes piezas, reutilizadas en algunos casos, entre las que se encontraba un altar de reducidas dimensiones, y precisaba de una limpieza previa de restos de derrumbe y tierra depositada para proceder a su consolidación.

Posteriormente, se procedió a la consolidación definitiva del murete, quedando en perfectas condiciones para su conservación.

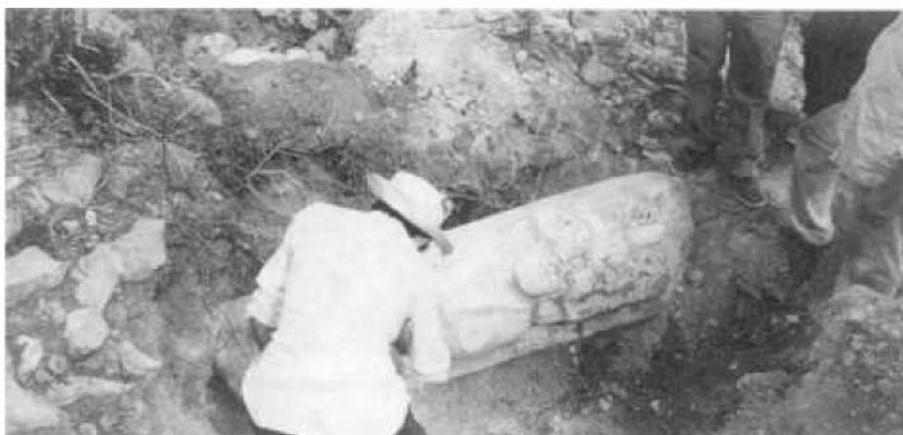
FIGURA 3.—Xburrotunich. Monumento 1 después de ser liberado del escombros.

Durante un recorrido por los grupos periféricos del sitio, concretamente en Xburrotunich (fig. 3), se descubrió una interesante escultura hundida en el fondo de un pozo de saqueo, de la que se veían superficialmente varios bloques glíficos; para evitar que los ladrones se apoderaran de —o que otras personas destruyeran— la pieza, procedimos, después de la correspondiente notificación a las

autoridades responsables del INAH de Mérida, a limpiar el pozo y extraer la escultura, probablemente una jamba con un personaje en altorrelieve visto de frente y en actitud solemne, documentando convenientemente la operación. El estilo de la representación, poco frecuente en la zona, unido a la inscripción que la acompaña y al hecho de que la estructura vecina posee una notable fachada zoomorfa igualmente atípica en Oxkintok y en su región de influencia, hacen de Xburrotunich (nombre que se debe a un tercer rasgo también sobresaliente, un gran falo que se yergue a escasa distancia de la escultura) un lugar relevante cuya investigación podría permitir ajustar más perfectamente la secuencia de acontecimientos históricos y culturales que ha quedado fijada en 1991 al finalizar los trabajos de la MAEM en Oxkintok (véase Rivera *et al.*, 1991).

Por su gran importancia debemos mencionar la visita realizada a Xburrotunich, uno de los grupos arquitectónicos periféricos más alejados del centro de Oxkintok (6,35 kilómetros al suroeste del Satunsat, que es el edificio que marca convencionalmente el corazón del área nuclear de la ciudad), y que el año 1990 fue registrado y documentado por primera vez (López de la Rosa y Velázquez Morlet, 1992: 230). El objeto de la visita era comprobar algunas mediciones realizadas en el edificio de fachada zoomorfa estilo Chenes dibujado y estudiado la anterior temporada. Debido a que en 1991 hubo una limpieza total del conjunto para efectuar cultivos, procedimos a revisar aquellas estructuras que el año 1990 no se pudieron visitar por falta de visibilidad. En la estructura 1 de la plaza A (véase croquis de la fig. 10), y en uno de los numerosos pozos de saqueo que aquí se encuentran, se localizó un monumento con cartuchos glíficos en el lateral y que presenta la figura de un personaje en altorrelieve (véase la fig. 3). Dada la importancia de la pieza se dio aviso a las autoridades del Centro Regional del INAH para que comprobaran las condiciones del hallazgo; posteriormente, los campesinos de los alrededores procedieron a retirar la escultura y a trasladarla al Palacio Municipal del poblado de Opichén.

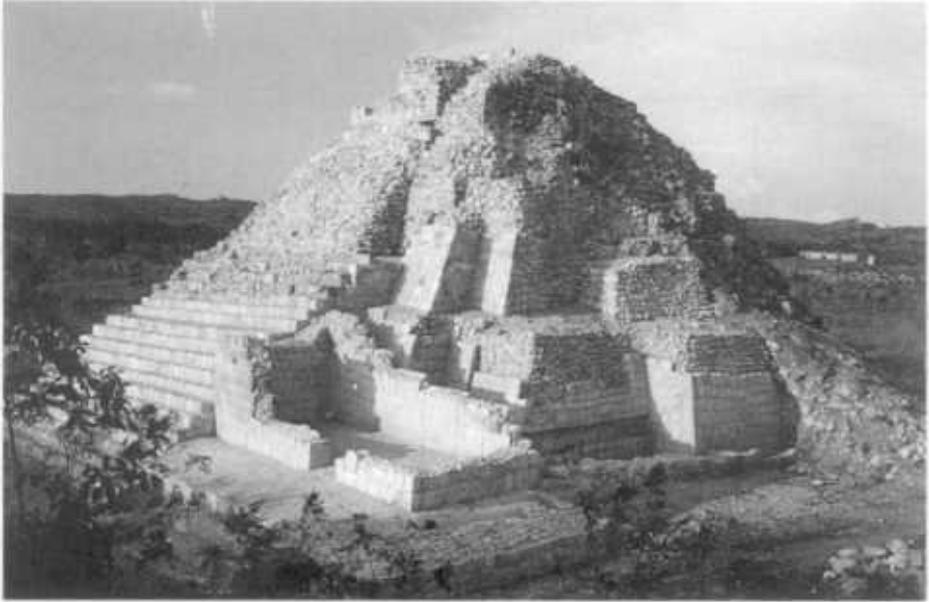
FIGURA 4.—*La estructura CA-4.*

Los trabajos llevados a cabo durante el año 1990 en la pirámide CA-4 del grupo Ah Canul dejaron al descubierto la fachada principal al oeste y el sector suroccidental; quedaba pendiente, por tanto, la ejecución de intervenciones similares en la porción noroccidental del gran basamento.

Los cuerpos ataludados de dicho sector noroccidental de CA-4 exhiben análogos características a los del extremo suroeste, si bien es importante resaltar la decoración con hornacina de uno de los paramentos, en el segundo cuerpo, que no se ha conservado en el paramento análogo de la esquina suroeste.

CA-4. En la temporada anterior se excavó y consolidó la escalera principal de la estructura, orientada hacia poniente, y la mitad sur de la fachada principal. Restaba, para conseguir el objetivo fijado de liberar solamente la fachada oeste y las esquinas noroeste y suroeste, excavar y consolidar la mitad norte. Para ello fue imprescindible consolidar el edificio denominado CA-21, adyacente a la escalinata.

Al excavar los paños inferiores de la esquina noroeste del basamento piramidal, aparecieron unos cuerpos de similares características a los de la esquina suroeste, si bien en un estado de conservación mejor. La decoración de entrecalle en la parte baja se conservaba íntegra, y se pudo apreciar con mayor claridad el tratamiento del paño más próximo a la esquina del cuerpo inferior, con una ornamentación consistente en un tablero rehundido, en el que algo más de su mitad inferior constituía un único plano, mientras que en la superior dos franjas verticales retranqueadas, de unos 0,12 m. de anchura, flanqueaban un rectángulo central de 0,55 m. de anchura por 0,43 m. de altura, dejando a ambos lados otras dos situadas en el mismo plano del rectángulo central (fig. 7). Esta hornacina conservaba restos del estuco que en su momento la recubrió.

El segundo cuerpo presentaba también paños con sillares bien labrados y conservados en su posición original en las primeras hiladas. A partir del tercer cuerpo sólo algunas piezas labradas mantenían su ubicación inicial, siendo el resto el relleno interior de la fábrica. Se procedió a su protección y consolidación mediante la adecuada nucleación, es decir, con aporte y sujeción de materiales típicos del núcleo de las estructuras.

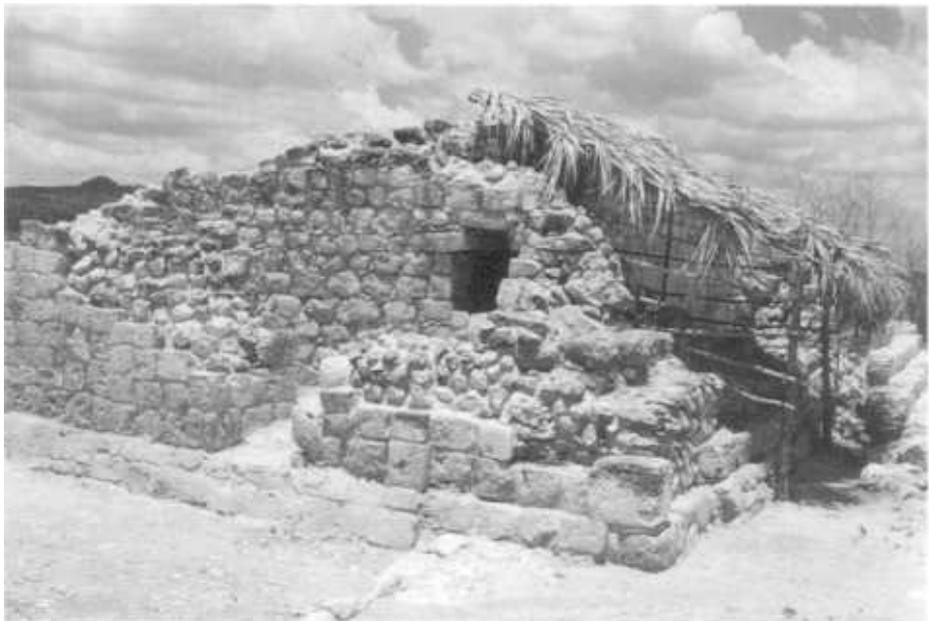
FIGURA 5.—*Estructura CA-3 en la Plaza Norte del grupo Ah Canul.*

El Palacio Pop, edificio ubicado en la Plaza Norte del grupo y adscrito al estilo Oxkintok Temprano, había sido excavado durante la temporada de 1988, sin embargo, quedaban aún algunos trabajos pendientes en la parte septentrional.

Paralelamente a la labor de reposición y consolidación del muro norte se efectuaron excavaciones a fin de completar el estudio arquitectónico y el de datación del edificio. De esta manera, continuando con la nomenclatura establecida en años anteriores, se planteó la suboperación CA 3-2 (11), pozo de 1 m. de lado abierto en la esquina suroeste de la crujía norte y que proporcionó la siguiente estratigrafía:

CA-3. Se procedió a la limpieza de la crujía norte, en la que restaba sin consolidar un lienzo de muro que había deslizado hacia el noroeste. A la vista de lo anterior, se desescombró el borde de la plataforma descubriéndose otro lienzo de muro que había sido volcado de forma íntegra, conservándose no obstante en

perfecto estado. Su longitud era de 2,60 m. y remataba su extremo occidental con la jamba correspondiente del segundo vano de la fachada, mientras que el otro extremo lo constituía la jamba occidental del tercer vano (fig. 6). La información así obtenida definía de forma clara la fachada de la crujía norte de esta estructura. Al mismo tiempo se comprobó que las causas que originaron la destrucción de la crujía debían radicar en el progresivo desgaste del borde de la plataforma de sustentación (seguramente por la erosión del agua de lluvia), que descalzó la cimentación del muro norte y produjo su abatimiento, tanto mediante la caída en bloque (como en el caso del lienzo encontrado bajo tierra) como por medio de diferentes deslizamientos. Hemos de resaltar lo poco habitual del hallazgo de un muro completo en posición distinta de la originaria, lo que implica una notoria elasticidad de los morteros utilizados en su construcción.

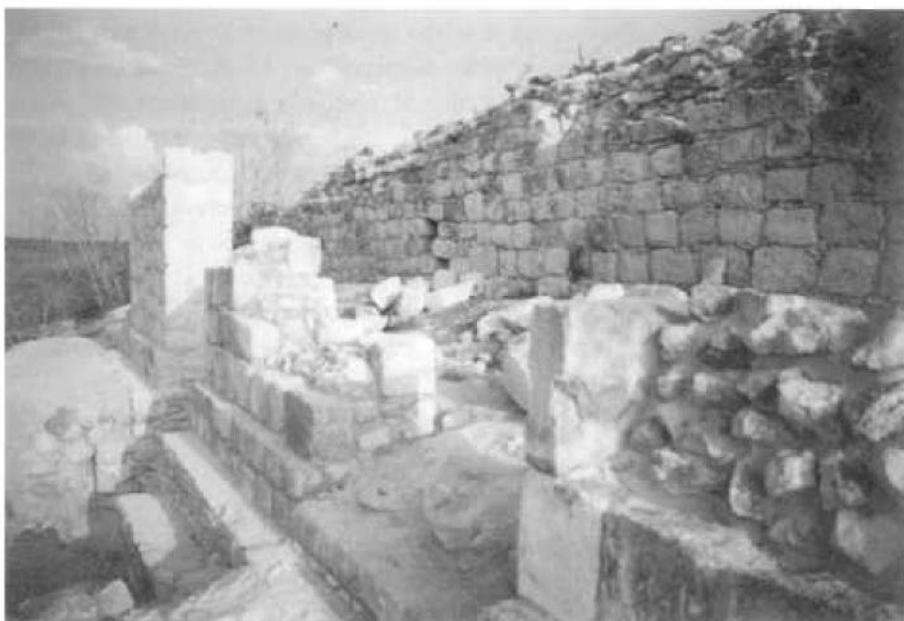
FIGURA 6.—Reposición del muro de la fachada septentrional de la estructura CA-3 (Palacio Pop).

Se acometió la reposición del citado muro en su situación primitiva, para lo cual fue imprescindible la construcción de una cimentación que sustituyera a la desaparecida y que garantizara la estabilidad del muro repuesto, así como el desmontaje y montaje de forma fidedigna del muro, utilizando los sistemas de

registro pertinentes con numeración de todas sus piezas. De igual manera se actuó con el otro lienzo del muro que había deslizado.

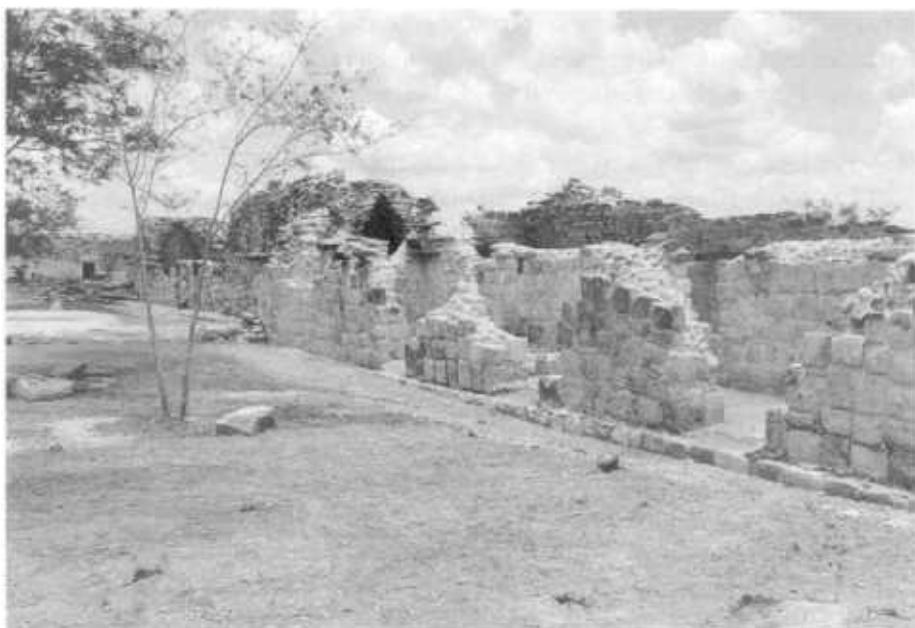
**FIGURA 8.**—*Las estructuras CA-5 y CA-6 del grupo Ah Canul.*

CA-5. Se actuó en el límite posterior de la plataforma que sustenta este edificio de tipo palaciego, el cual está conformado por un murete de sillares con varias escaleras adosadas, al igual que en el vecino CA-6 (fig. 8). Se resanó y consolidó el muro y se nucleó la parte superior, dejando una superficie protegida de los agentes atmosféricos. Con esta actuación la parte posterior de ambos

palacios recobra una apariencia armónica pudiéndose apreciar las características arquitectónicas del conjunto.

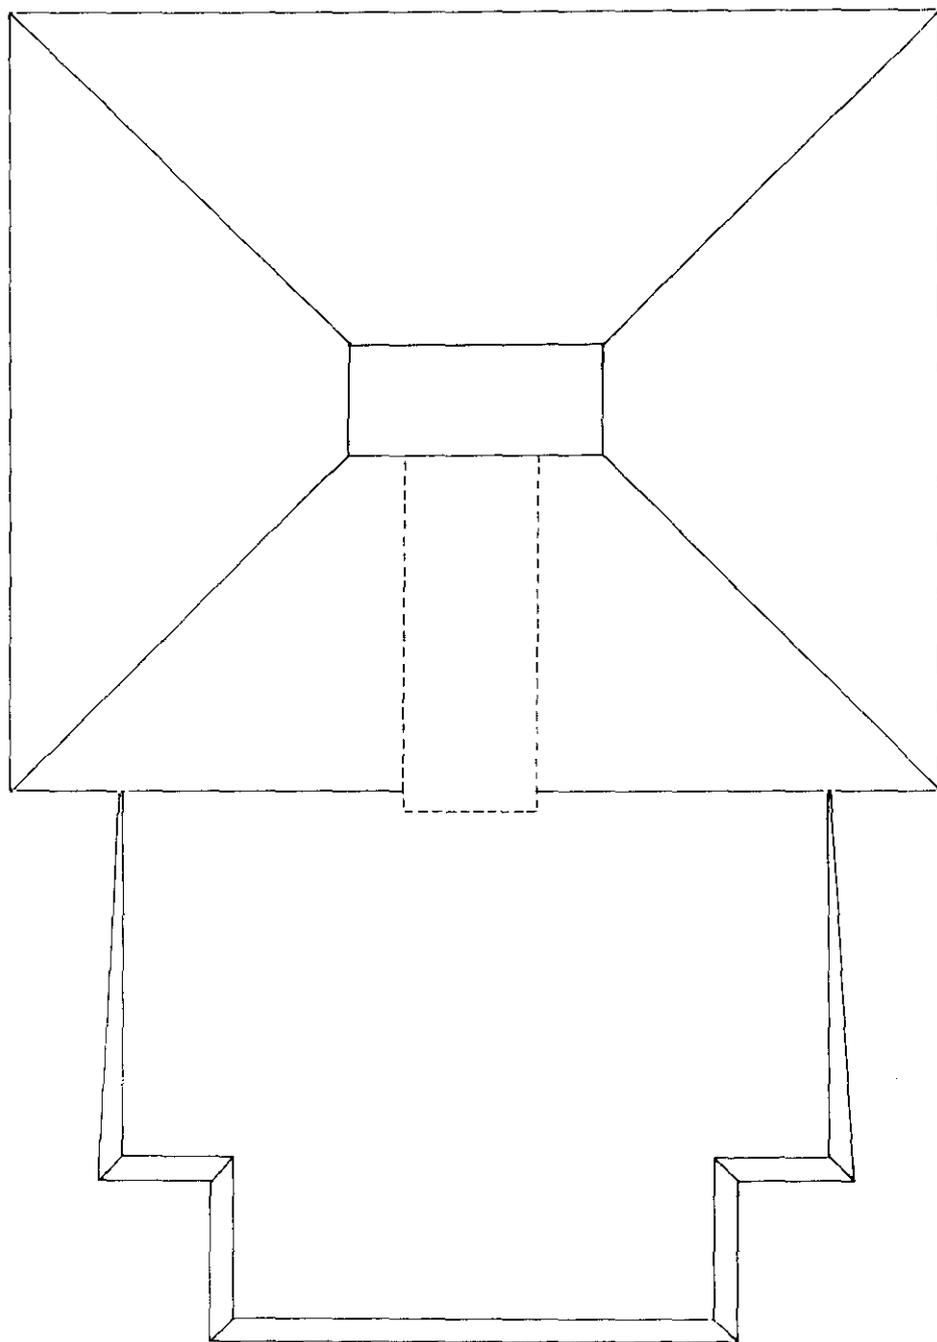
Asimismo, se hicieron croquis de varios grupos menores localizados al este de los grupos Alonso Ponce y Emtzil, que se integraron al mapa general. En Emtzil se registraron las características de la principal estructura (fig. 9).

FIGURA 9.—Planta de la pirámide del grupo Emtzil.

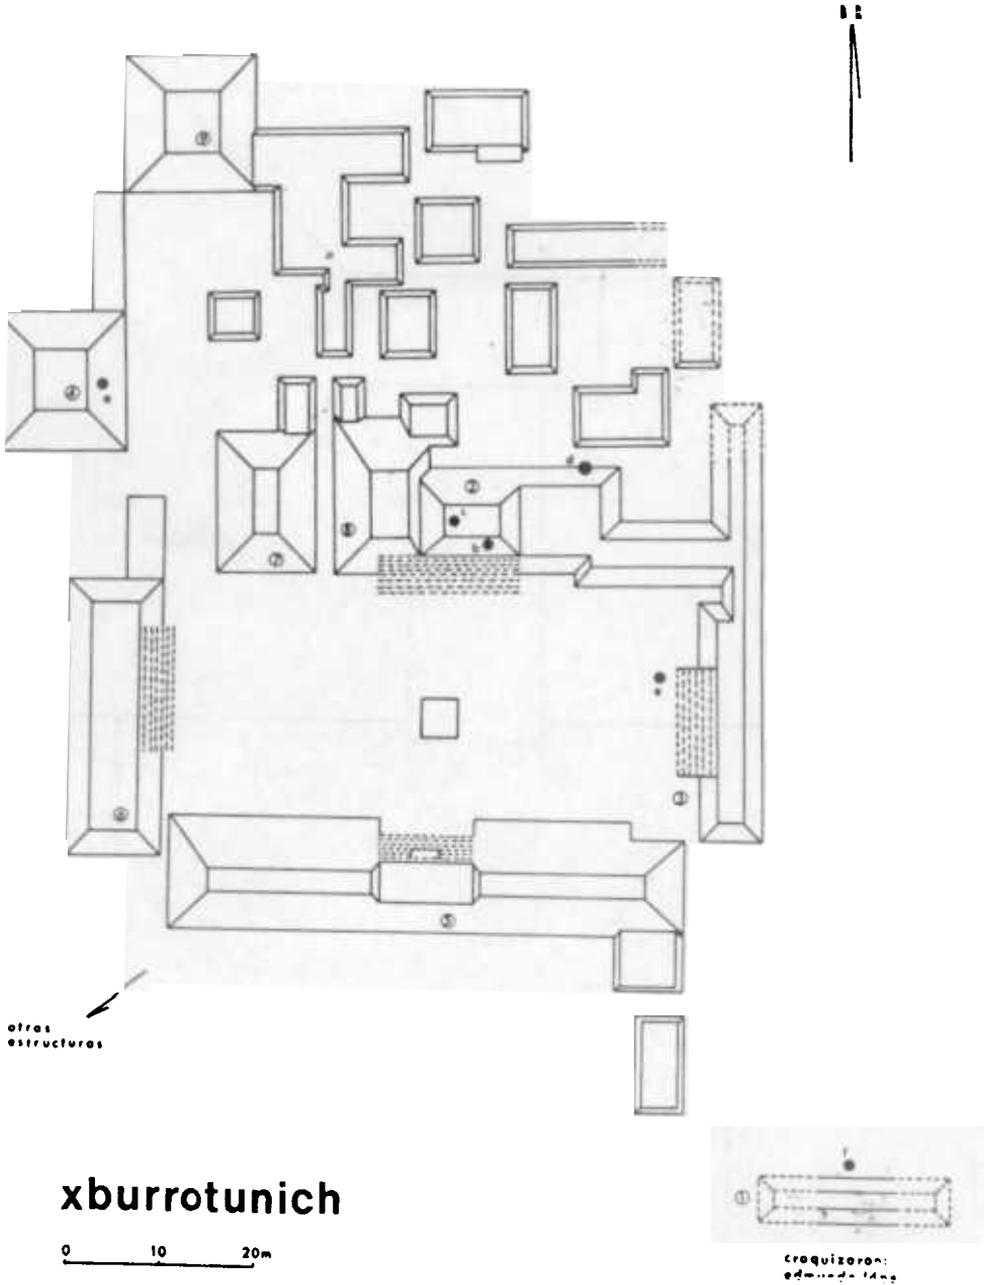
FIGURA 10. Croquis del sitio Xburrotunich.
