Viviendas campesinas prehispánicas del valle de Totonicapán, Guatemala

Andrés CIUDAD RUIZ
(*Universidad Complutense de Madrid*)

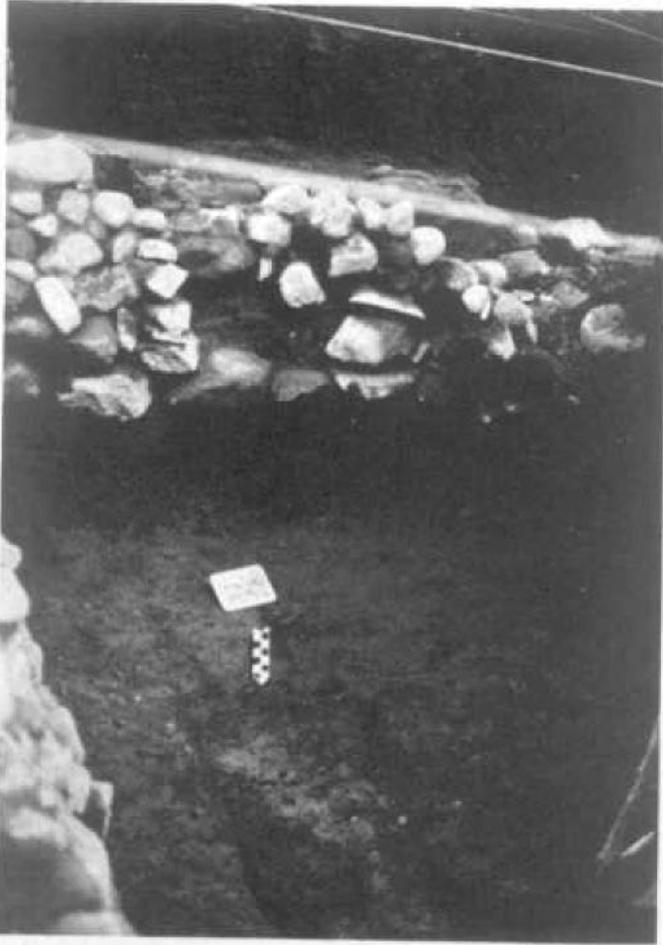
FIG. 4.—Materiales de construcción empleados en el muro sur de la estructura E-3.

Parte de los muros este y sur de la estructura E-3 se construyeron a base de colocar una doble hilera de piedras pómez de dos pisos de alto, las cuales fueron apelmazadas y recubiertas de manera uniforme con barro humedecido que, en última instancia, fue quemado en toda su extensión, adquiriendo una dureza y resistencia suficientes como para sostener el muro, las paredes y la techumbre que cubrió la estancia. En realidad, se trata del mismo sistema de construcción que el empleado en el levantamiento del horno abierto de cerámica.

Un material de construcción de uso universal en los recintos descubiertos en Agua Tibia fue la piedra basáltica: diversos fragmentos de *metates* y manos de moler quebrados e inservibles para su función original fueron reutilizados e incrustados en las paredes de los edificios, generalmente con la finalidad de rellenar huecos e igualar el muro de cantos rodados (fig. 4).

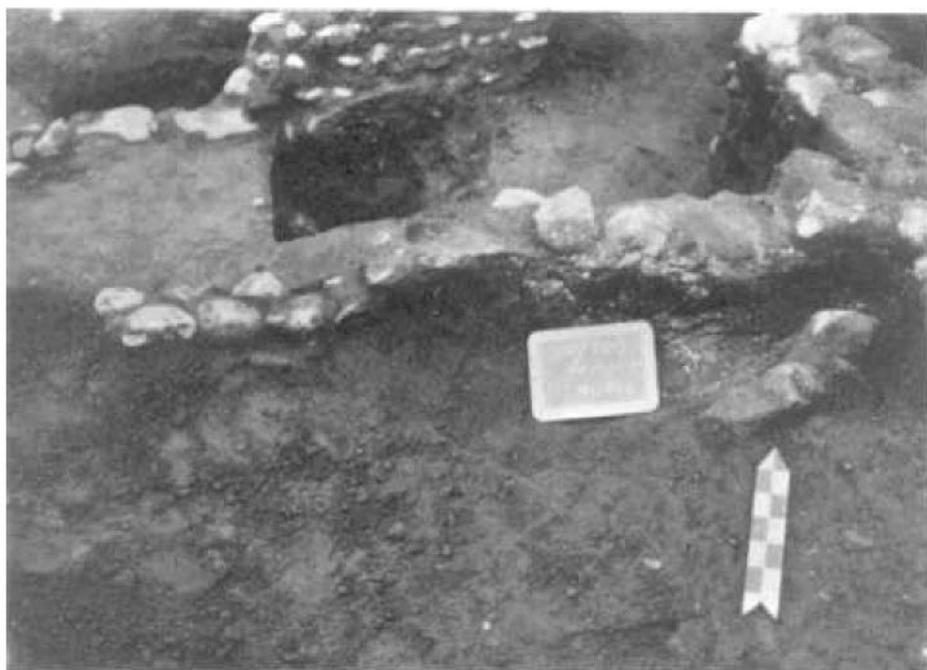
FIG. 5.—Muros y pared de piedra pómez pertenecientes al edificio E-1.

su colocación, sujetándose al muro de piedra por un entramado de madera compuesto por finas varas. En la estancia E-1 se descubrió intacto un gran fragmento de pared correspondiente a lo lados este y sur (figura 5), y en la E-3 se encontró otra caída, pero en muy buen estado de conservación: ambas tenían un espesor que oscilaba entre los 0,15 y 0,20 m.

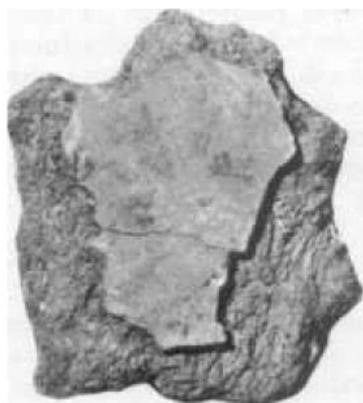
FIG. 6.—Fragmento de enlucido encontrado en el contexto de la estructura E-3.

capa de barro humedecido que en un primer momento sirvió para dar consistencia y unir a las piedras pómez, y después cubrió todo el exterior del edificio levantado. La pared convenientemente insertada en el muro y cimentada fue, en última instancia, repellada con un enlucido de barro húmedo mezclado con agujas de pino que le dieron una mayor cohesión (fig. 6).

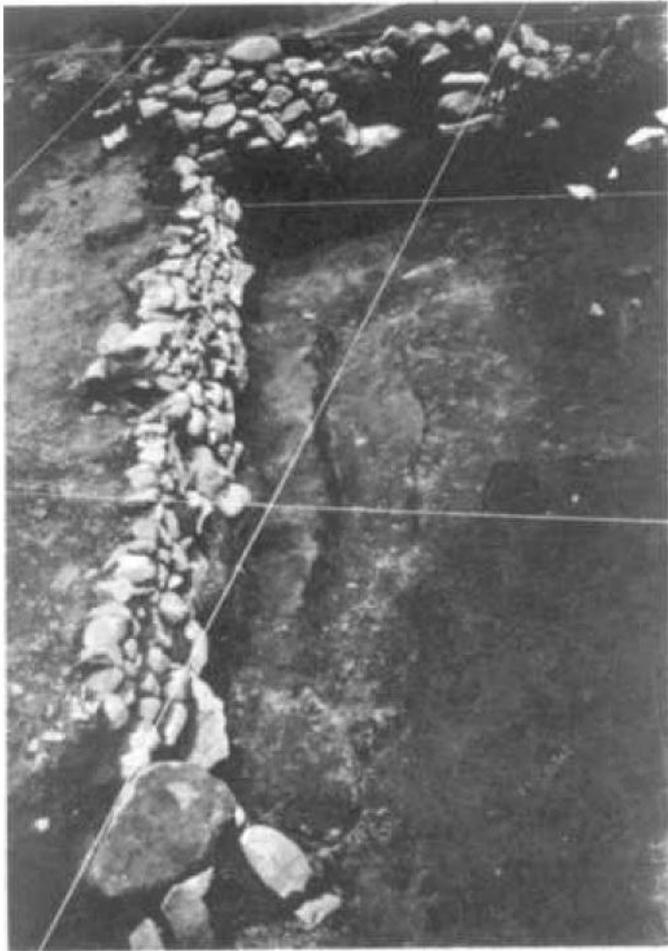
FIG. 7.—Vista parcial de la estructura E-3.

La vivienda perteneciente al primer momento de ocupación es una estructura rectangular de esquinas rectas y un solo vano, que constituye la entrada al recinto. Esta puerta, como ocurre en gran cantidad de construcciones similares de las tierras altas, se colocó en una de las paredes más largas de la estancia, pero no en su mitad exacta, sino un tanto desplazada hacia uno de los lados: distaba 3,70 m. de la esquina suroeste y 2,30 m. de la noroeste, alcanzando una anchura de 1 m. (figura 7). El edificio, que tenía unas dimensiones de 7 m. de largo por 4 m. de anchura, no presentaba ninguna división física en su interior y estaba cubierto por una techumbre inclinada que debió ser a cuatro aguas. Los artefactos recuperados en su interior (cerámica, piedra y obsidiana principalmente) ponen de manifiesto de manera terminante la presencia de una vivienda en la cual se integraron una gran cantidad de funciones —desde la transformación y preparación de los alimentos al almacenaje, procesos manufactureros especializados, dormitorio y zona de descanso y otros (fig. 8)—, los cuales han sido tratados de manera más detallada en un trabajo anterior (Ciudad, 1982). Por desgracia, no hemos podido aislar la zona en que se situó el hogar de la habitación, ya que no se encontraron cantos rodados con evidencias de fuego en el interior del recinto, aunque la caída de la techumbre puede haber distorsionado las huellas de su existencia. No obstante, es posible la existencia de hogares aún más simples como los encontrados en Pueblo Viejo Chixoy (Hill, 1982: 43), que se identifican solamente a partir de pequeñas piezas de suelo quemado: en este sentido, existe un número muy elevado de posibilidades de que la destrucción de la vivienda por el fuego y la caída de la viga central ardiendo sobre el suelo de la habitación, hayan destrozado cualquier vestigio de fogón con gran facilidad. Debajo de la gruesa viga quemada apareció una porción de pavimento enrojecido y quemado, pero se ha interpretado que es consecuencia de su caída y su posterior consumición por el fuego. Quizás debajo de ella estuvo situado el hogar y por ello sus huellas se han perdido por completo. Resumiendo, pienso que este rasgo se encontraba en el interior del recinto, seguramente en el contexto del área dedicada al descanso y a la transformación de los alimentos, y que la destrucción de la vivienda trajo consigo su definitiva desaparición.

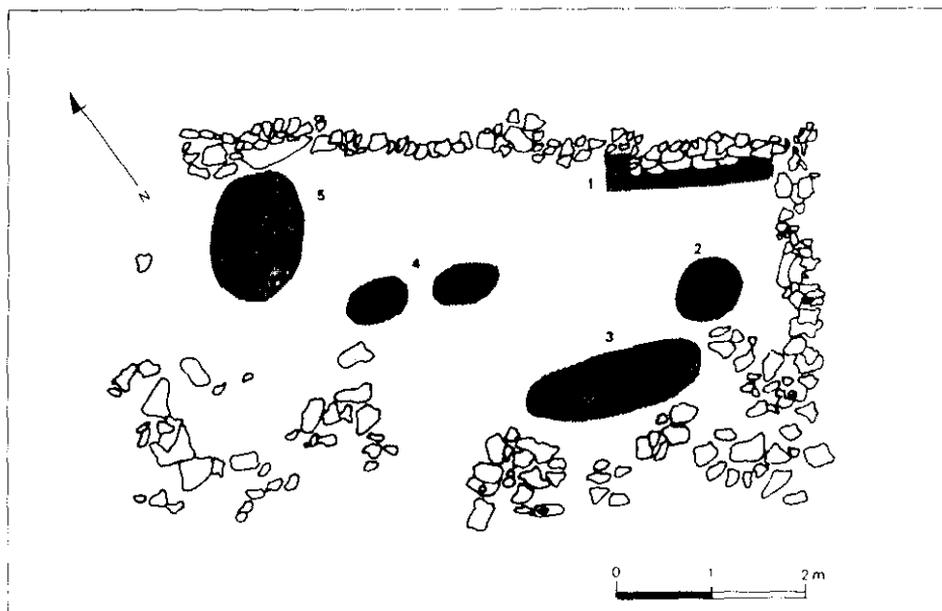
FIG. 8.—Principales áreas de actividad detectadas en el interior de la estructura E-3: 1. Almacenaje de alimentos y bebida. 2. Transformación de los artefactos de obsidiana. 3. Preparación de los barro para la fabricación de cerámica. 4. Preparación y transformación de los alimentos. 5. Área de descanso.
