## EXCAVACIONES EN CHINCHERO (CUZCO): TEMPORADAS 1968 y 1969

*por José Alcina Franch*

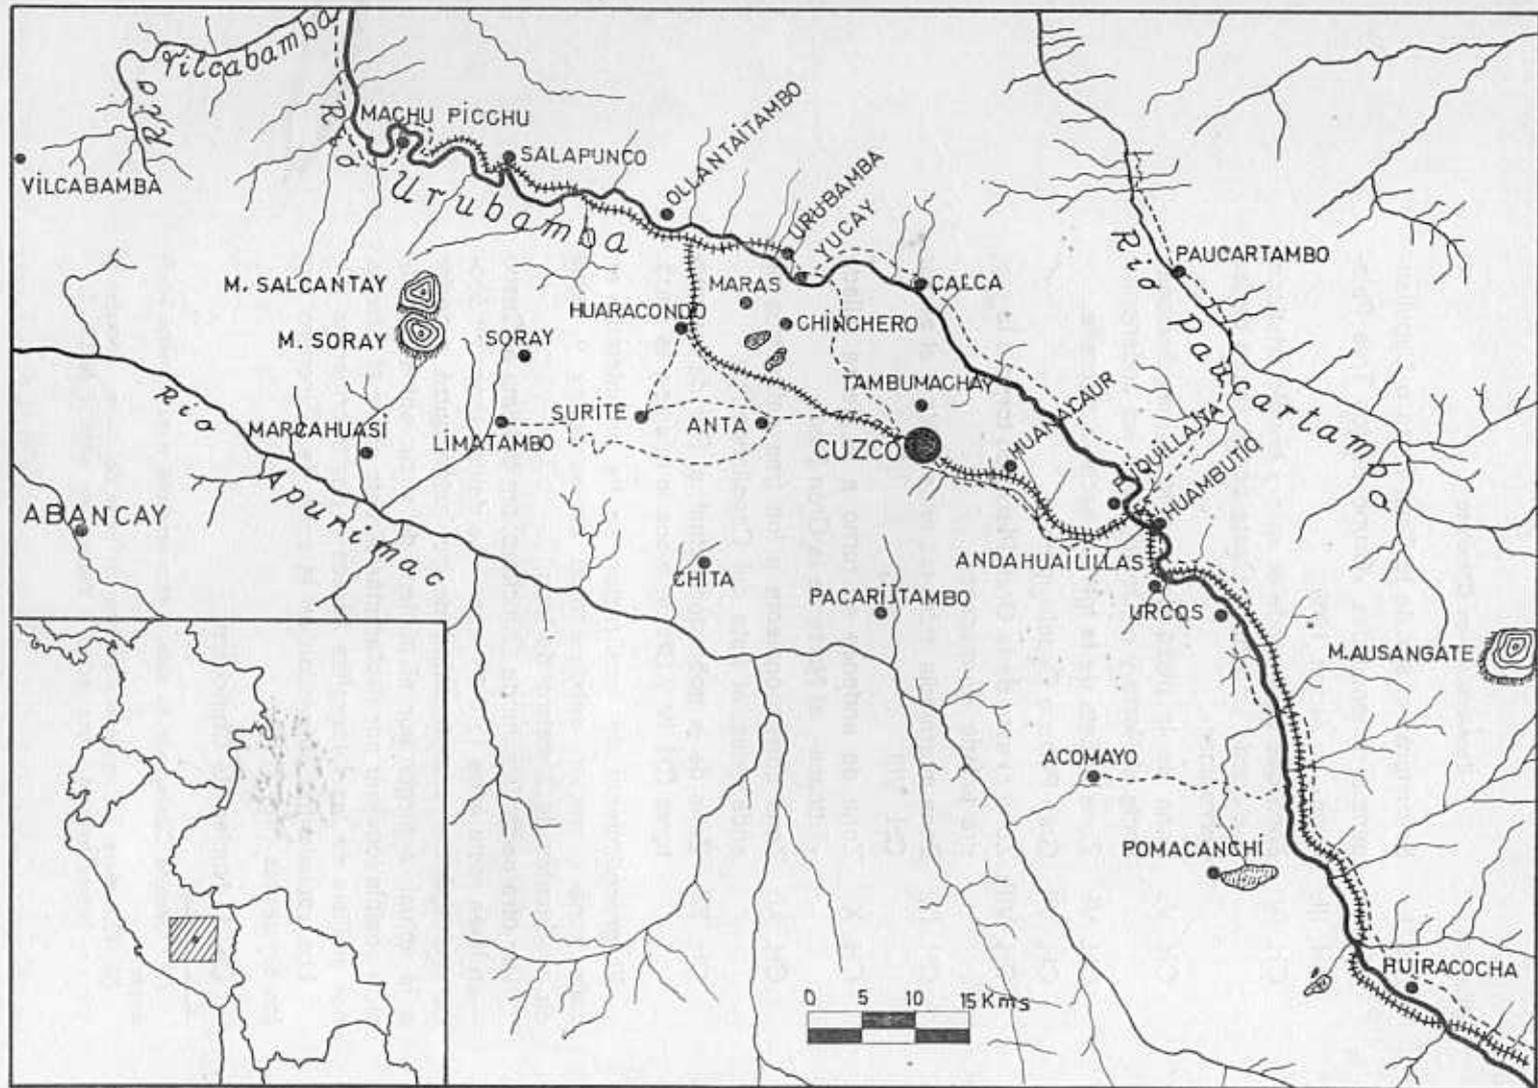
Fig. 1. Mapa arqueológico de la zona de Cuzco.

El distrito municipal de Chinchero; en la provincia de Urubamba, Departamento del Cuzco (fig. 1), que se halla situado a una altura sobre el nivel del mar de 3,762 metros y en un valle salpicado de lagunas, entre las que la de Piuray es la más importante, consta de una serie bastante numerosa de poblaciones que, en parte, corresponden a los diferentes *ayllus* de la comunidad primitiva. El más importante de estos núcleos de población se halla situado, justamente, en el mismo lugar que la antigua población inca, que es motivo de estudio por parte de la Misión española (fig. 2 y lám. 1, fig. 7).

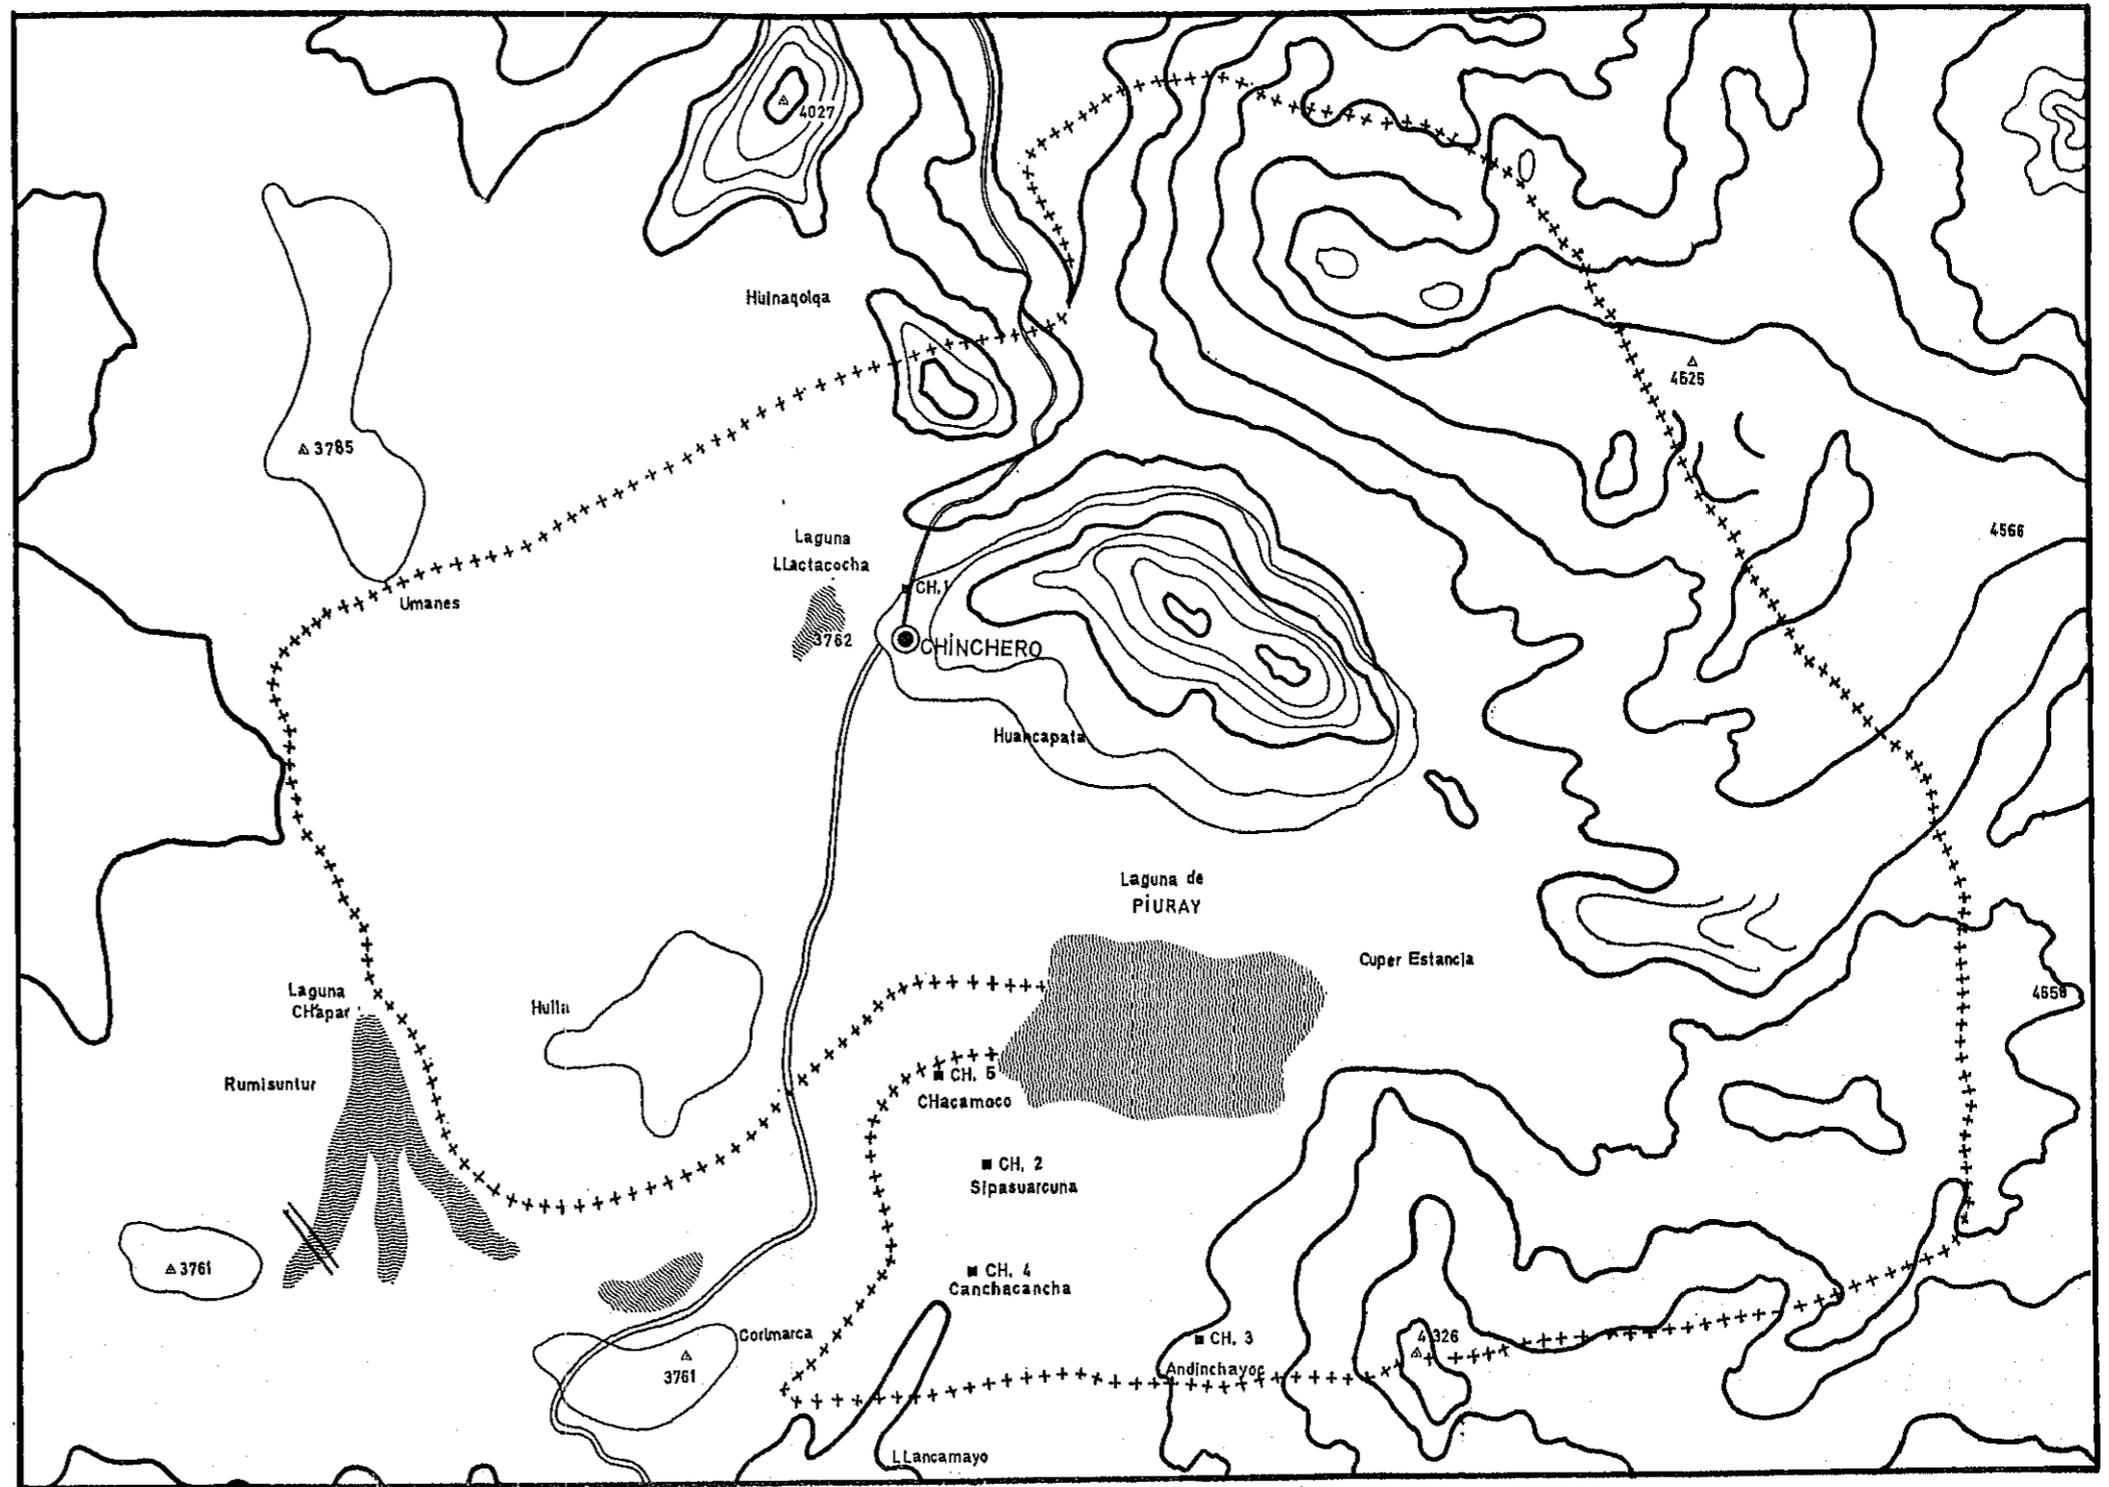
Fig. 2. Mapa del distrito municipal de Chínchero, con indicación de algunos yacimientos arqueológicos.

Los yacimientos señalados en la zona de Chinchero son los siguientes (fig. 2) (2):

- Ch. 2: Sipasuarcuna.
- Ch. 3: Andinchayoc o Puccara de Ayarmaca.
- Ch. 4: Canchacancha.
- Ch. 5: Chacamoco.

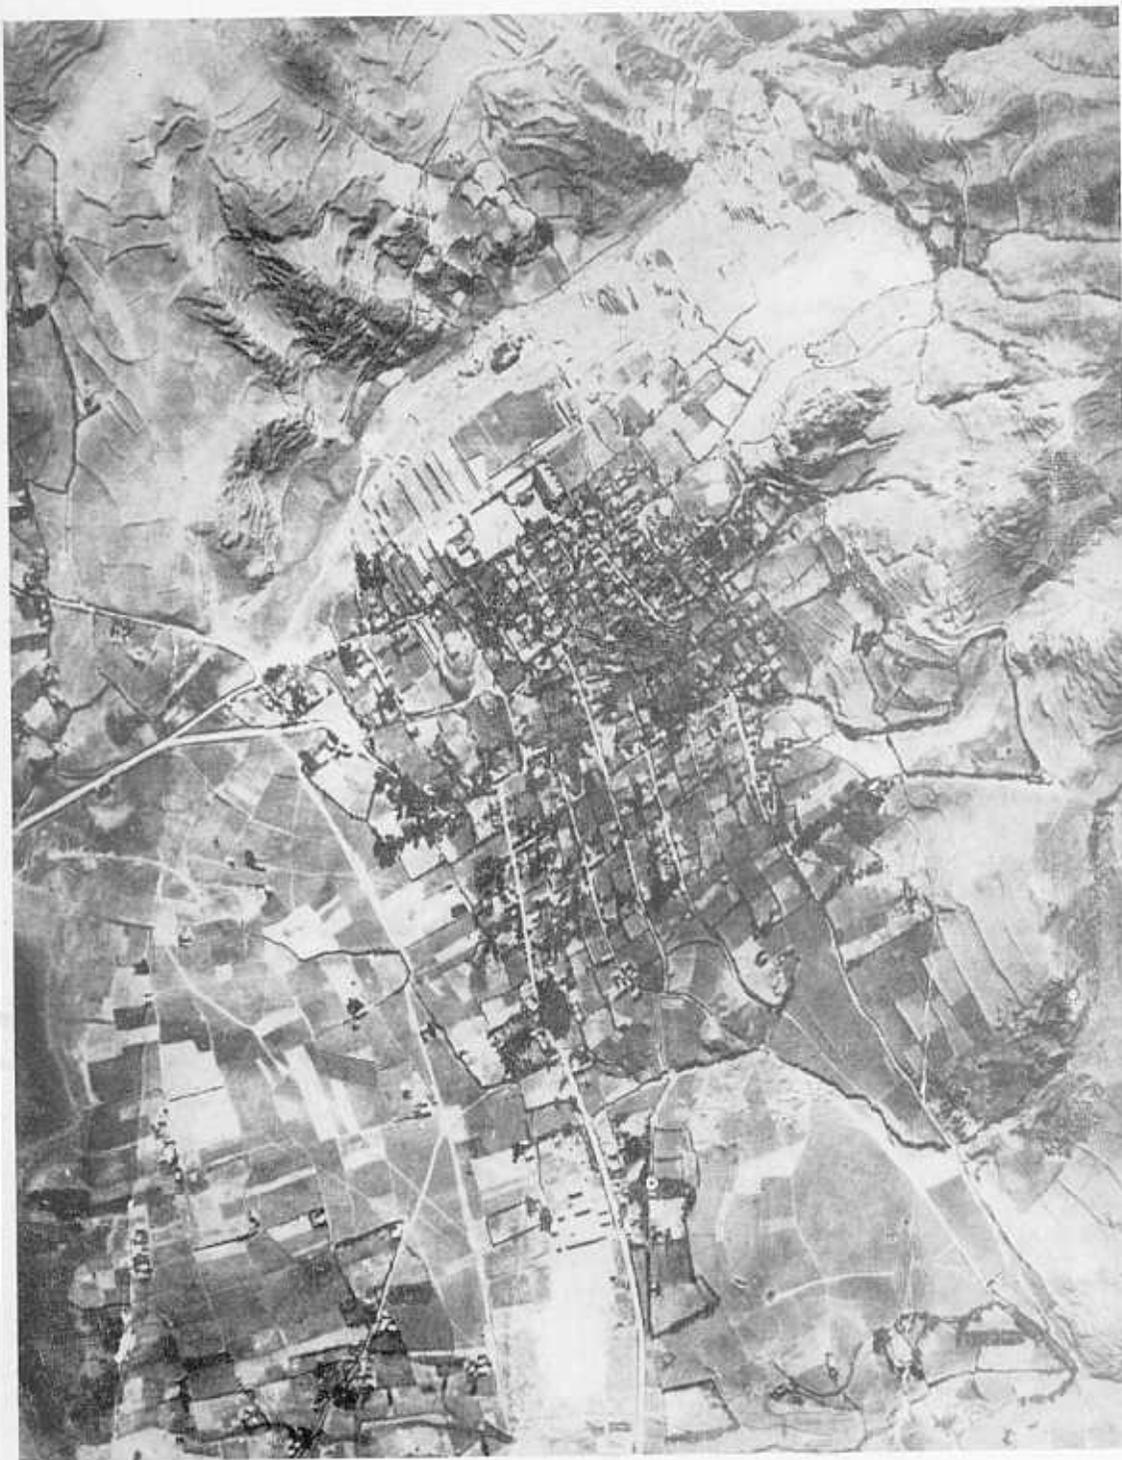
Fig. 7. Foto aérea de Chínchero. Lám. 1

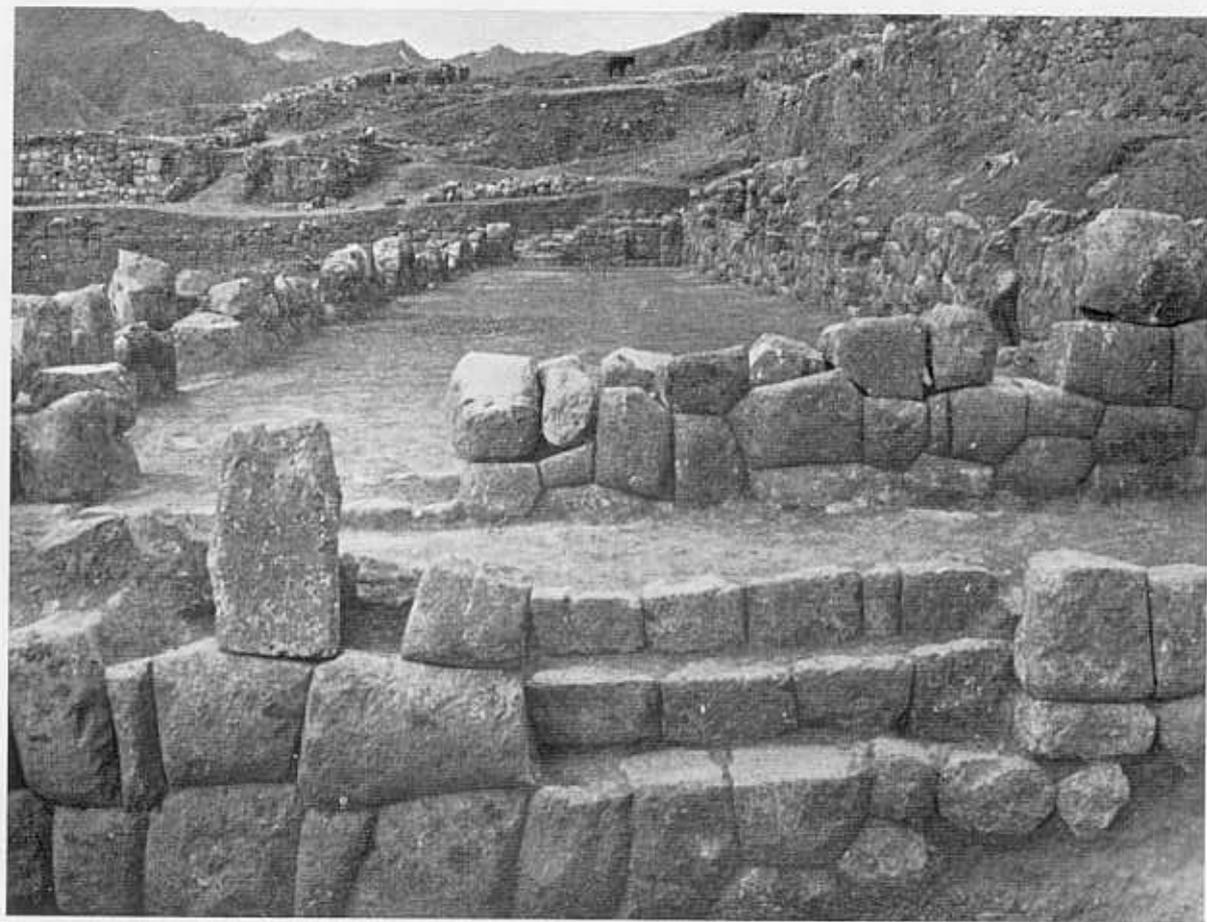
Fig. 8. Entrada Oeste de la estructura CH. 1.

Por ambos extremos, el edificio queda limitado por dos pequeños atrios o salas de recepción que comunican a su vez con el exterior y, mediante puertas situadas en el muro de manera excéntrica, con el interior del edificio. El atrio del lado Este comunica con la calle inmediata, mediante dos escalones que ascienden desde el nivel del interior del edificio, al de la calle. Por el contrario, el atrio del lado Oeste, comunica con la calle, mediante escalones, que descienden desde el nivel del edificio, al de esa vía, que se halla por debajo, en ese lugar (lám. 2, fig. 8).
