## Una excavación urbana en Alcoy: la Placeta del Fossar n.º4

*En este artículo presentamos los resultados de la excavación arqueológica de urgencia llevada a cabo en los solares situados en la Placeta del Fossar n.º 4 y Sant Blai n.º 16. El hallazgo más significativo de esta excavación es un vertedero con materiales que van de finales del s. XVI al s. XVII.*

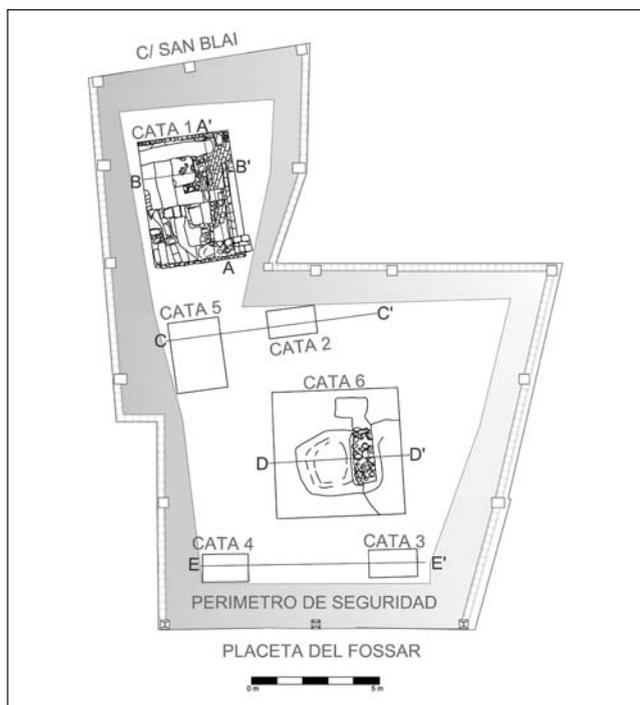
Figura 1. Planta general del solar. Se observa la distribución de las catas y se indica la situación de las secciones.

Al comienzo de la excavación se plantearon los trabajos proyectando la realización de seis catas distribuidas por todo el solar. También se plantearon cinco secciones, que recogían la estratigrafía de todas las catas (fig. 1).

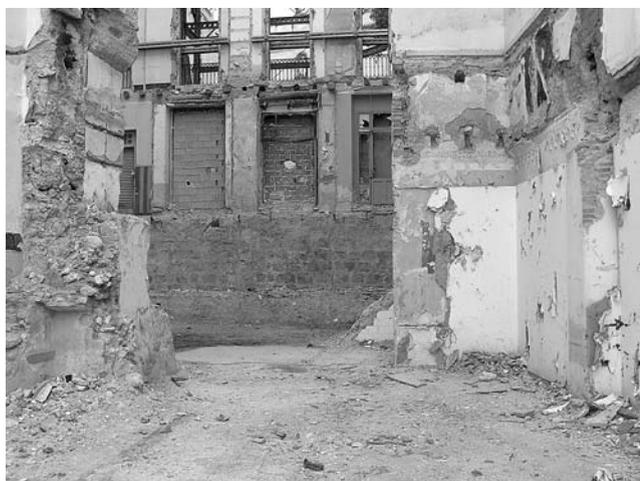
Lámina I. Fotografía de solar al inicio de los trabajos. Vista tomada desde la calle Sant Blai, podemos apreciar el desnivel existente con la fachada de la Placeta del Fossar.

sillería, tal y como se aprecia en las fotos de inicio de la obra. Este sótano presenta, aproximadamente, una profundidad de dos metros y conserva restos de su pavimento en los perímetros de seguridad dejados con los muros medianeros. A partir de este pavimento, la promotora rebajó el solar un metro más, para dejarlo a la misma cota que la calle Sant Blai, y es así como lo encontramos nosotros cuando llegamos (lám. I).

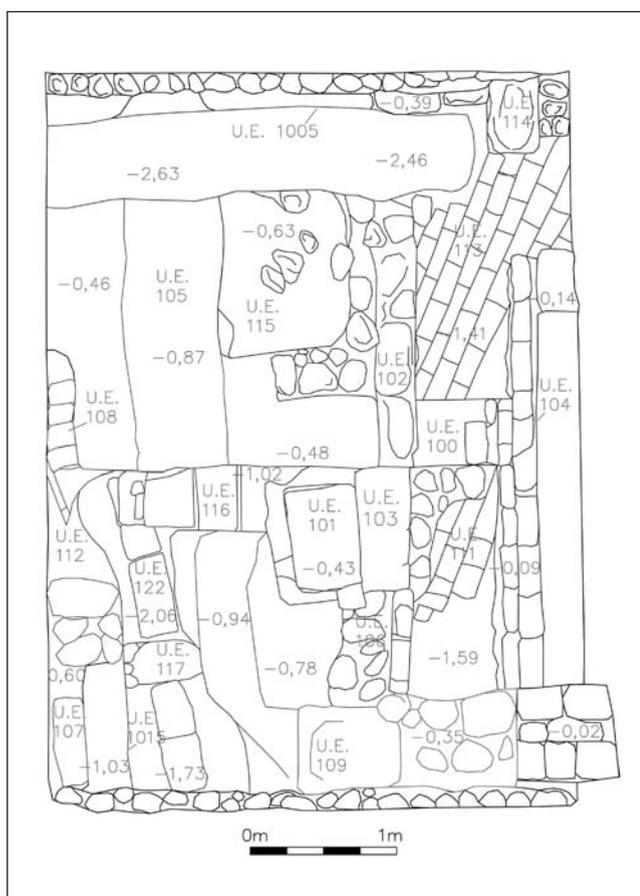
Figura 2. Cata I. Planta final.

- En un primer momento, la estructura más antigua que encontramos es un gran muro de sillería, del que se conservan dos hiladas. Nosotros no hallamos materiales asociados a él, ya que tan solo lo vemos en el perfil norte de la cata.

A este muro se le adosa otro que lleva también dirección norte y conserva parte de su enlucido de color rojo. Aunque los restos conservados no permiten afirmar que ambos muros funcionaran al mismo tiempo, parece ser lo más probable. Para este primer momento de ocupación tendríamos también otros tres muros, un pavimento asociado a ellos y una balseta.

- En un segundo momento, cuando la balseta se halla en desuso se construye una canalización que la corta y que atraviesa la cata entera con dirección sur-norte para desaguar hacia la calle Sant Blai. Esta canalización, que es de cerámica, se protege con un revestimiento de piedras y argamasa.
- Para un tercer momento tenemos un muro de ladrillo que se apoya sobre el pavimento y uno de los muros

de la primera fase. Tenemos también una escalera que rompe parte de las estructuras anteriores. Esta escalera conserva dos peldaños en buen estado y un tercero muy deteriorado. Por debajo de la escalera pasa un canal. Este canal presenta un fuerte desnivel y va a desaguar a otra canalización. La nueva canalización tiene un tramo construido como si de un túnel se tratase, excavado en la tierra estéril y con forma abovedada y va a desaguar a otro canal construido con losetas de barro, que en la actualidad se halla ocupado por un tubo de fibrocemento que sustituye a los viejos desagües.

Para finalizar la descripción, diremos que cuando las escaleras dejan de funcionar se construye un muro que debe formar parte de una habitación que se abre hacia el lado este de nuestra cata y que nosotros no podemos ver por quedar fuera de los límites de ésta (lám. II; fig. 2).

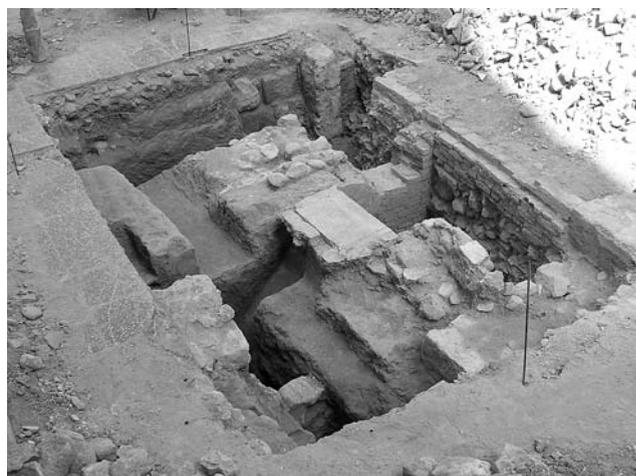
Lámina II. Cata I. Vista tomada desde el suroeste tras finalizar el proceso de excavación.

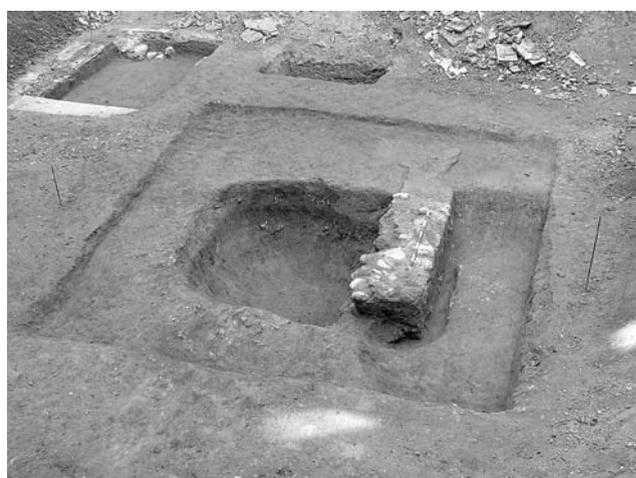
Lámina III. Cata VI. Vista tomada desde el sur tras finalizar el proceso de excavación.

filaba en planta, y un muro asociado a ella. En la cara este del muro se localizó su trinchera de fundación. También se localizó la sombra o huella de otra estructura.

El relleno de la fosa se apoyaba en el muro. Los materiales hallados son de época moderna (desde finales del siglo XVI al siglo XVII) siendo los únicos de que disponemos para fechar el muro, puesto que el relleno de su trinchera no dio materiales.

Lo mismo sucede con la huella de muro que hallamos, seguramente se trata de una estructura que fue desmontada al rebajar el solar y que no podemos fechar por no hallar cerámica asociada a ella (lám. III; fig. 3).

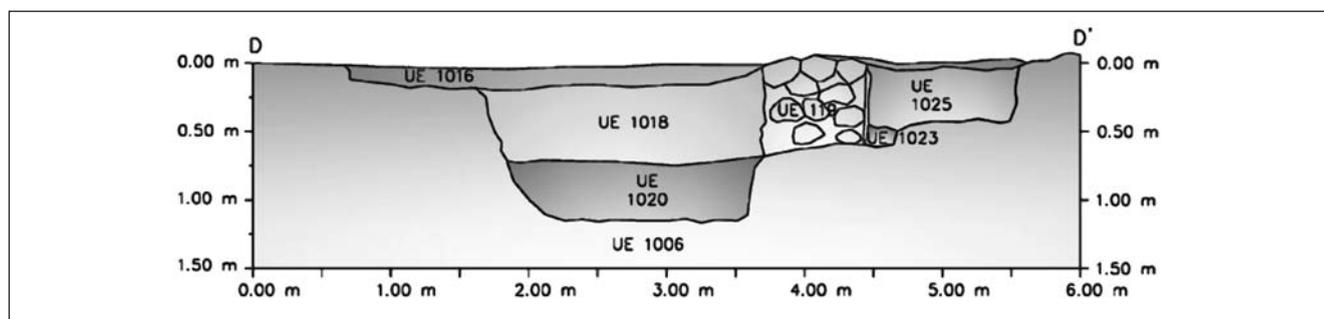
Figura 3. Sección D-D'. Esta sección recoge la estratigrafía de la Cata VI.

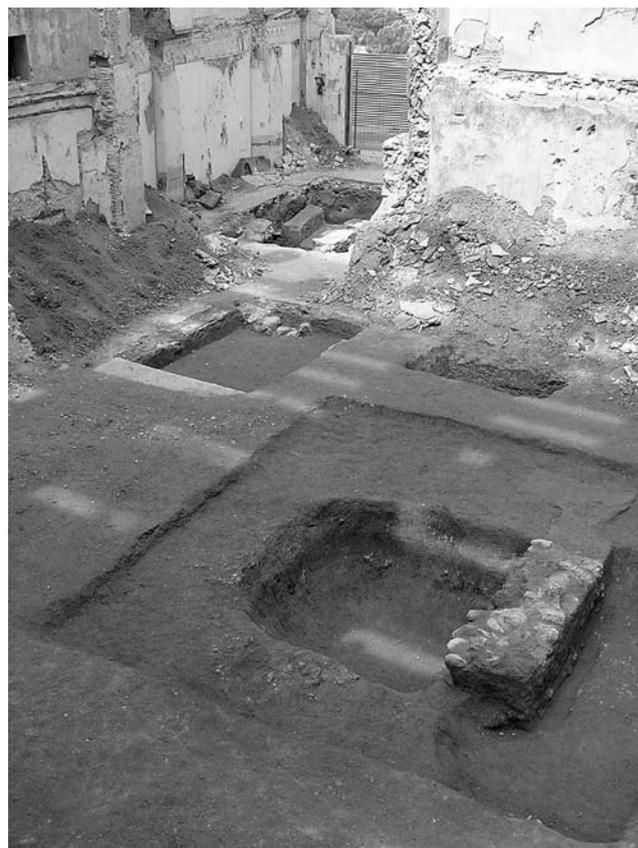
Lámina IV. Vista general del solar tomada desde su esquina sureste tras concluir la excavación.

Tras el proceso de excavación la estratigrafía del solar quedó totalmente agotada puesto que, tras una limpieza general, comprobamos que tenemos niveles de tierra estéril en toda la superficie del mismo.
