La recerca arqueològica del monument: **el castell i l'església**

Javier Fierro Macía

Arqueòleg del Servei de Patrimoni Arquitectònic Local de la Diputació de Barcelona

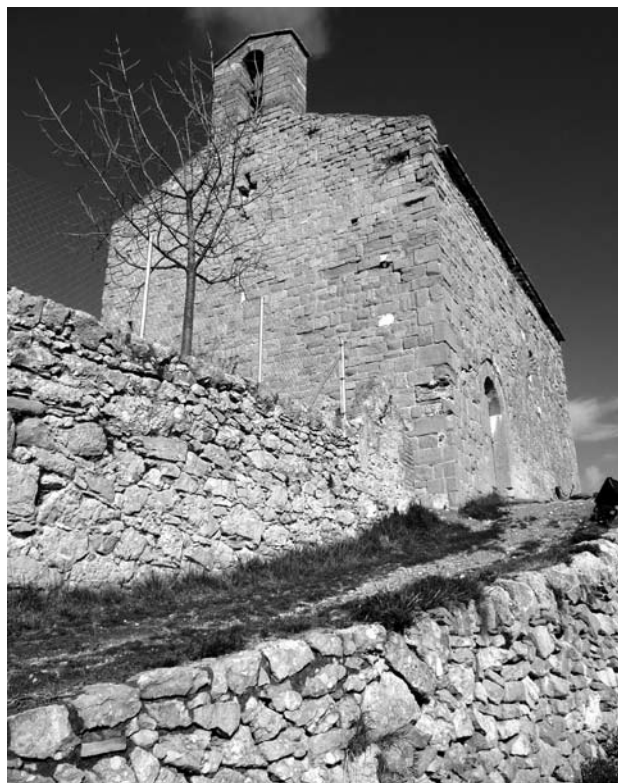
Vista des de ponent de l'església; en primer terme, el mur de contenció de la rampa que facilita l'accés a l'interior del temple, i, en segon terme, la paret del cementiri.

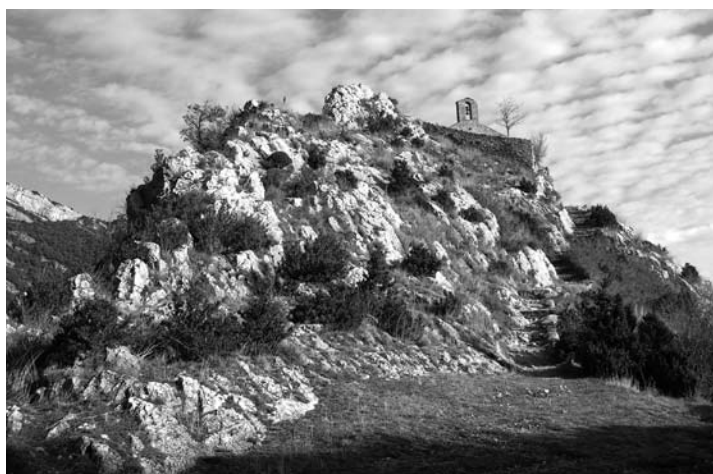
Vista des de ponent de l'espada rocós on s'assenta l'església, que està precedit d'un petit replà en el que conflueixen els corriols que menen a Berga, al santuari de Queralt i a la carretera BV-4242.

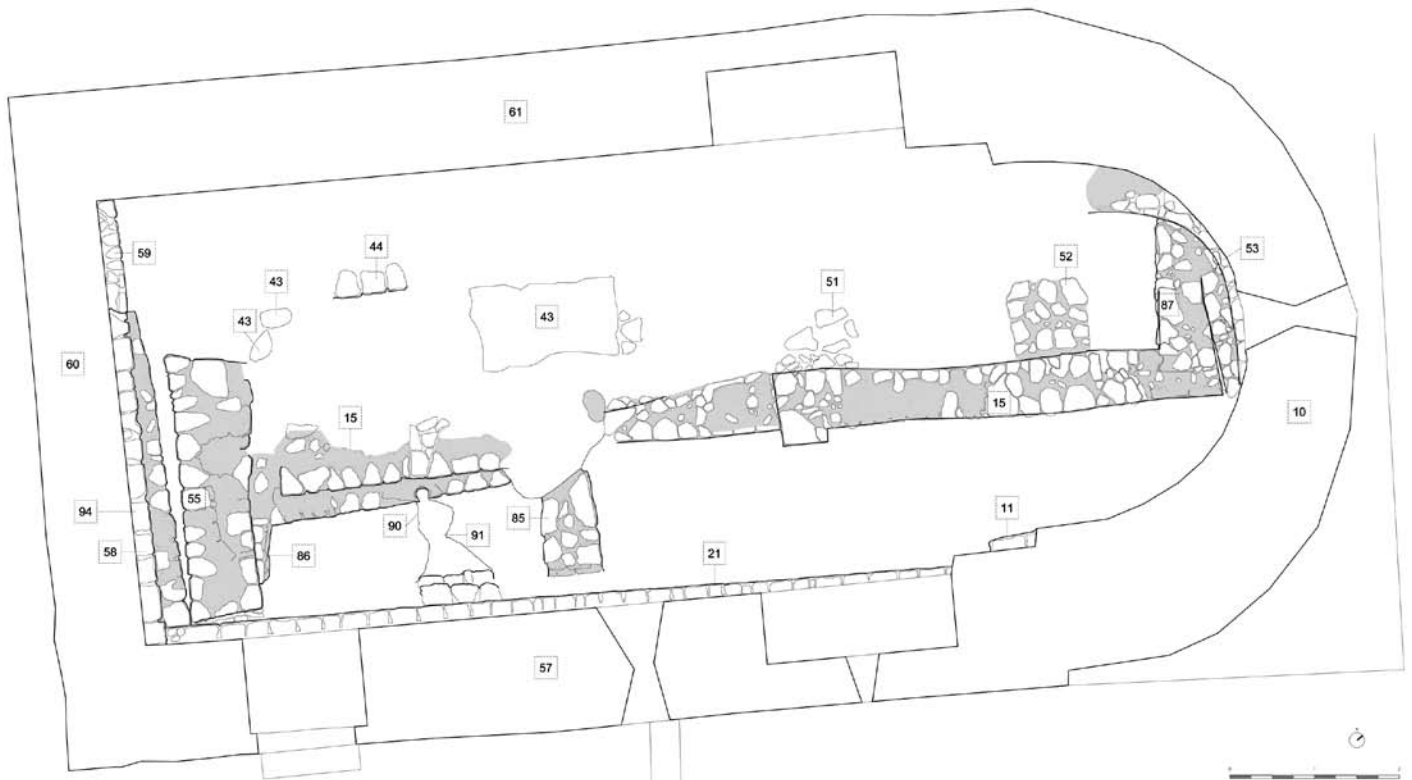
Planta general de les estructures trobades a l'excavació, on es poden veure les restes del *castrum* a l'interior del perímetre del temple. PLÀNOL: JAVIER FIERRO MACÍA, ARXIU SPAL, NOVEMBRE 2007.

Les estructures més antigues trobades a l'excavació consisteixen en un mur que travessa longitudinalment l'edifici gairebé per l'eix central i que, a llevant, és solidari d'una paret que gira cap

al nord i, a ponent, d'una altra en direcció sud. La traça del parament exterior del mur de tramuntana de l'església, que té moltes reparacions, també podria pertànyer a aquesta construcció. Les parets van ser bastides amb maçoneria de pedra calcària irregular, treballada a cop de martell, i algunes obertures van ser fetes amb carreus i dovelles de pedra tosca, segons que s'ha pogut comprovar a través dels elements amortitzats localitzats als estrats de rebliment.

Aquestes evidències permeten suposar l'existència d'un edifici dividit en dues crugies orientades d'est a oest, que abastava una llargària un xic més reduïda que la que ocupa el temple actual i que probablement formava part d'un conjunt més ampli, del qual es podrien entreveure altres parets i estructures excavades a la roca, que afloren als entorns de ponent i migdia de l'església, la datació i el funcionament de les quals no s'ha pogut determinar en no haver estat objecte de recerca arqueològica.

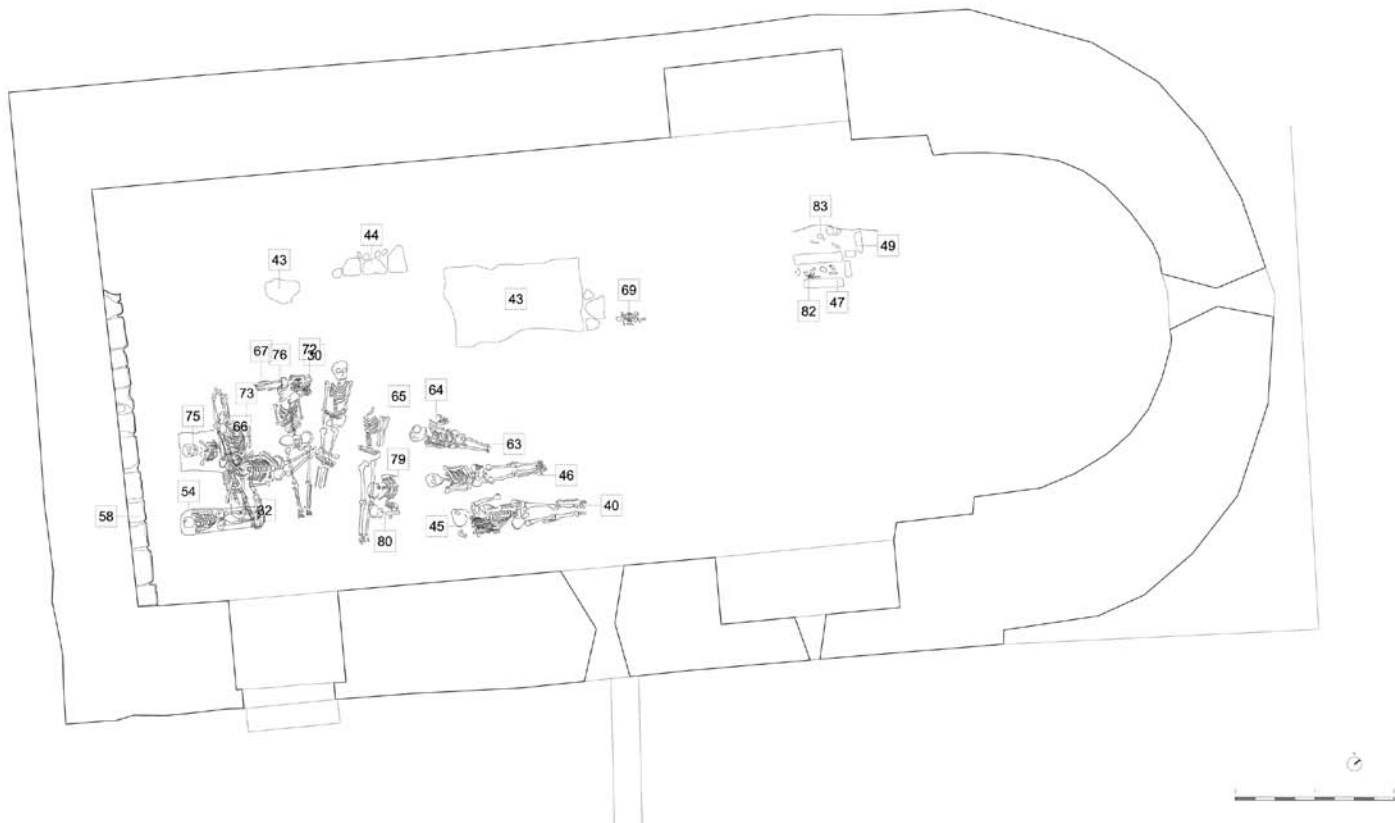
Planta general de la necròpolis i de les estructures coetànies documentades a l'excavació. Les tombes d'albats ocupaven el quadrant nord-est de l'aula, mentre que la resta d'inhumacions se situava al quadrant sud-oest. PLÀNOL: JAVIER FIERRO MACÍA, ARXIU SPAL, NOVEMBRE 2007.

S'han trobat restes d'una trentena d'inhumacions amb connexió anatòmica en el quadrant sud-oest de la nau (n'hi ha dades documentals que fan referència a trenta-set), a més de dues tombes d'albats que estaven situades a tramuntana, a tocar del graó del presbiteri. La concentració de tantes fosses en un espai tan minso –l'únic susceptible de ser utilitzat amb facilitat, ja que a la resta de la nau la roca aflorava o es trobava immediatament dessota del paviment–, va fer que moltes estiguessin remogudes i els ossos escampats. Les inhumacions més antigues estaven orientades de manera canònica, amb el cap col·locat a ponent, mentre que les més tardanes, situades enfront de la porta, es van orientar de nord a sud, amb el cap col·locat a tramuntana, encara que n'hi ha dues excepcions: un individu va ser col·locat d'est a oest amb el cap al cantó de llevant, i un altre de transversal que mirava a tramuntana.

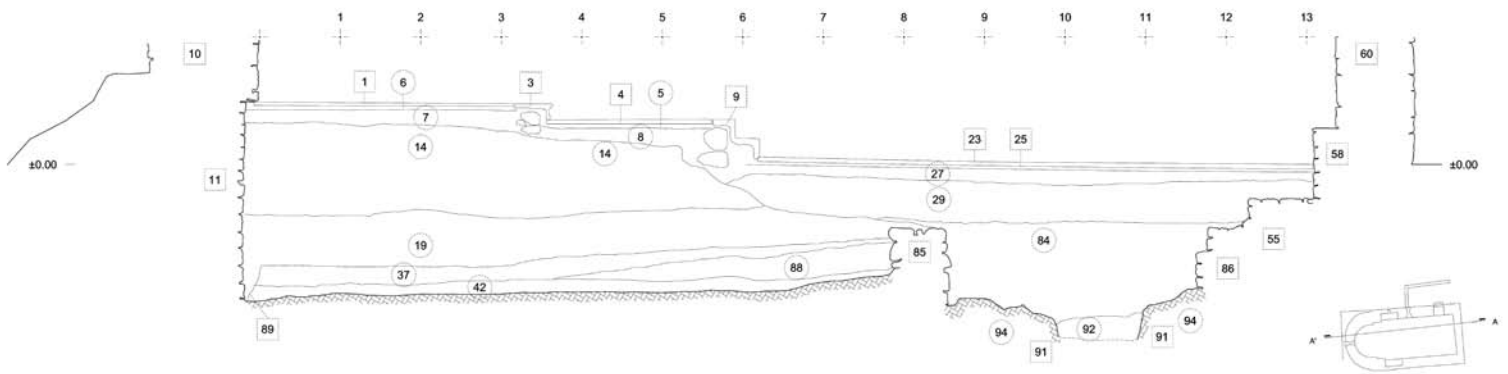
Secció longitudinal presa a la meitat sud de l'església.

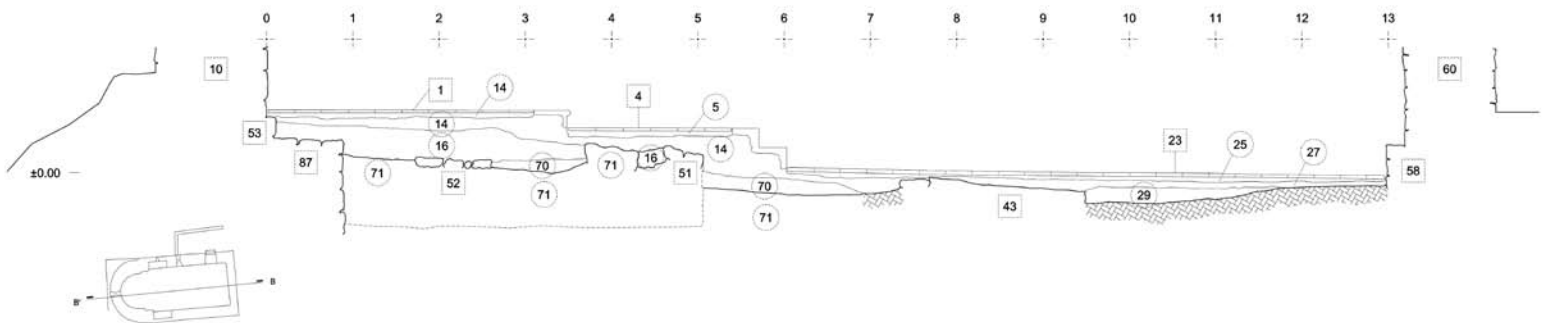
Secció longitudinal presa a la meitat nord de l'església.

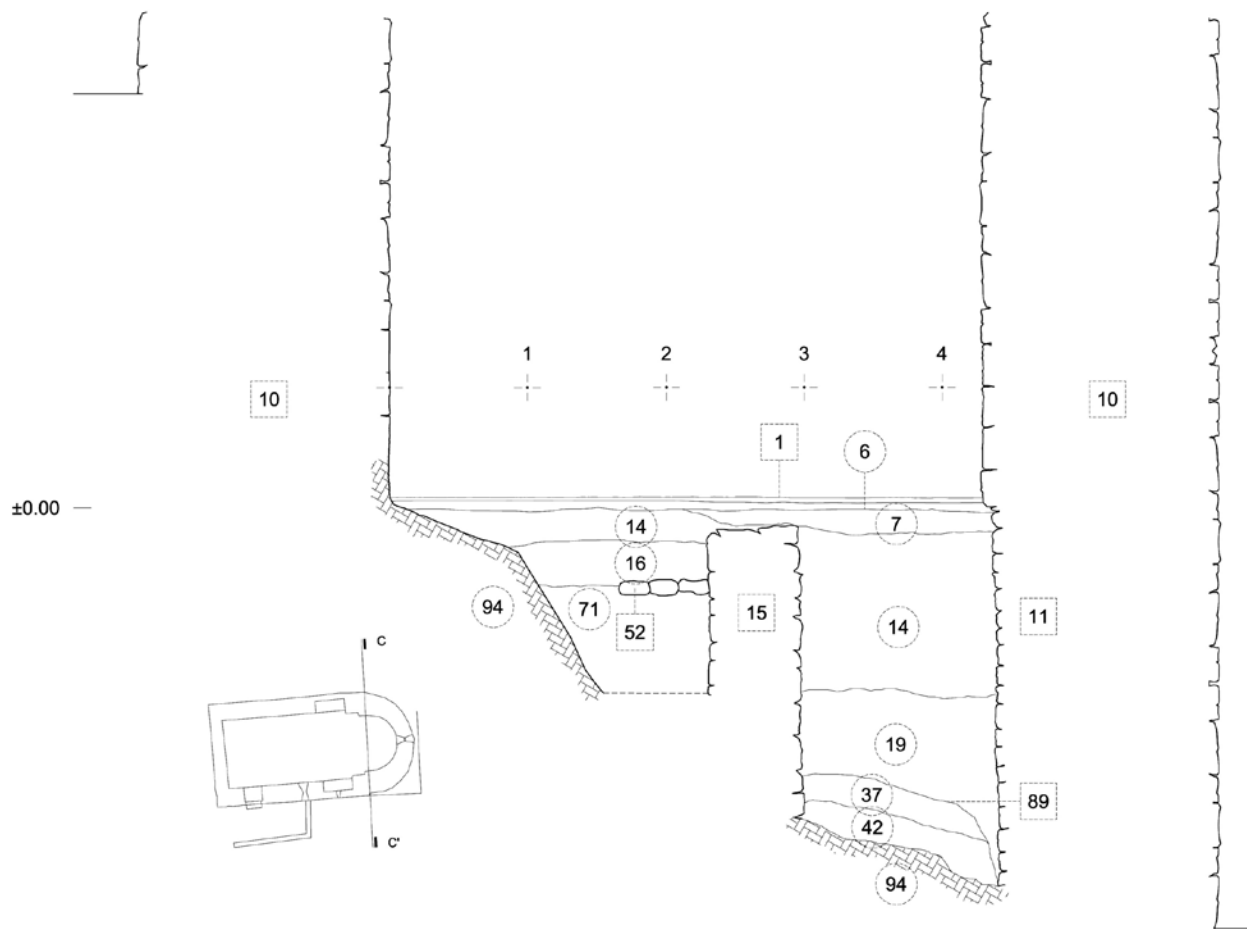
Secció transversal presa a la capçalera. PLÀNOL: JAVIER FIERRO MACÍA, ARXIU SPAL, NOVEMBRE 2007.

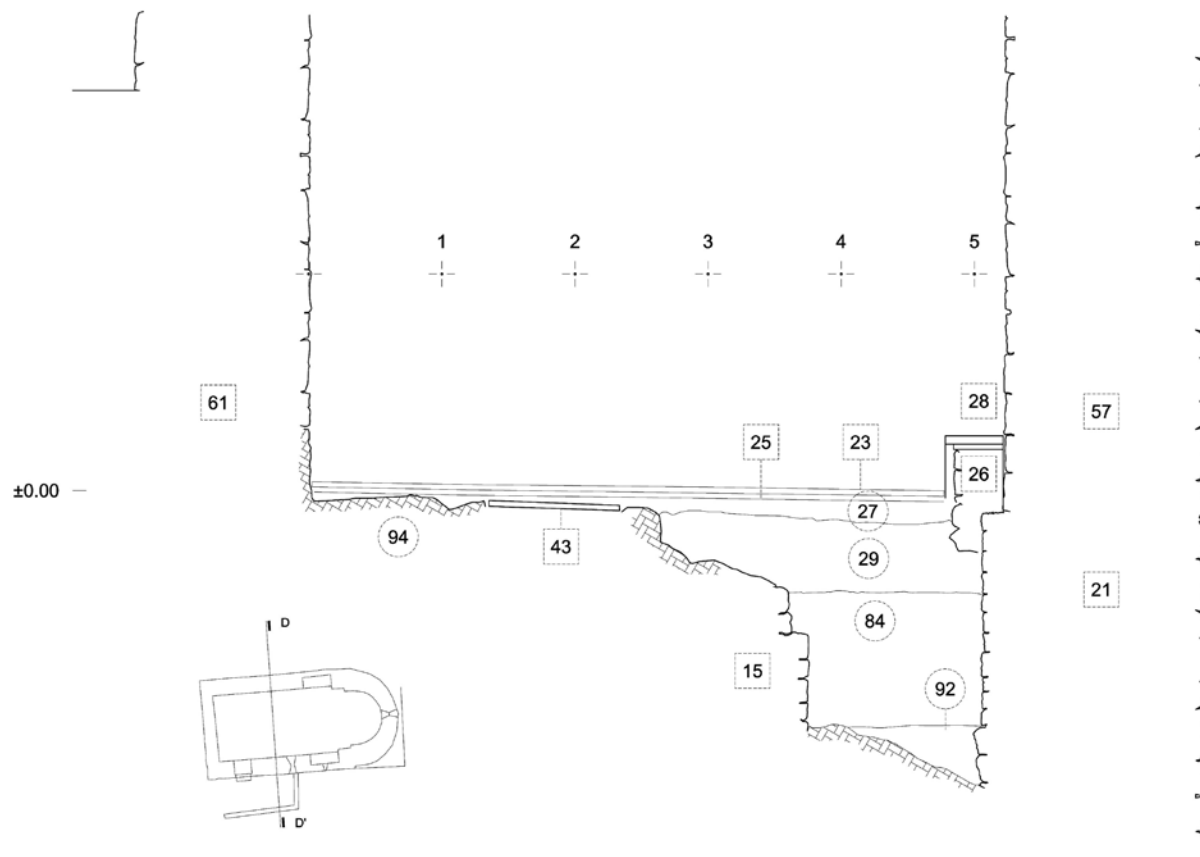
Secció transversal presa al bell mig de la nau. PLÀNOL: JAVIER FIERRO MACÍA, ARXIU SPAL, NOVEMBRE 2007.

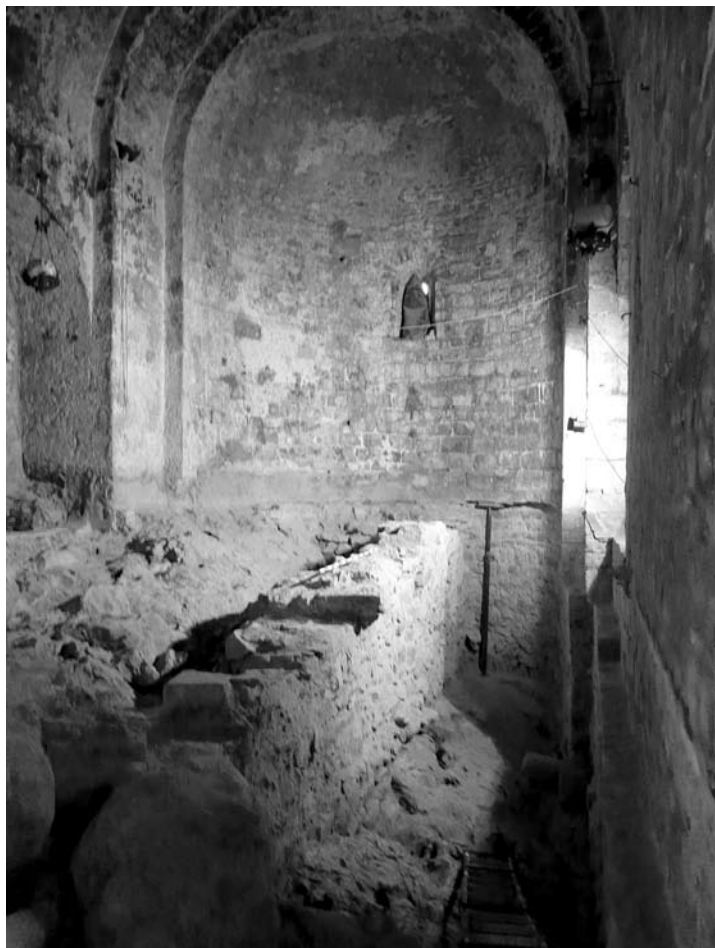
Vista des de ponent un cop enllestida la recerca arqueològica. Hom pot veure el mur del castell i el desnivell del terreny natural existent entre les meitats nord i sud de l'església. FOTO: JAVIER FIERRO MACÍA, ARXIU SPAL, NOVEMBRE 2007.

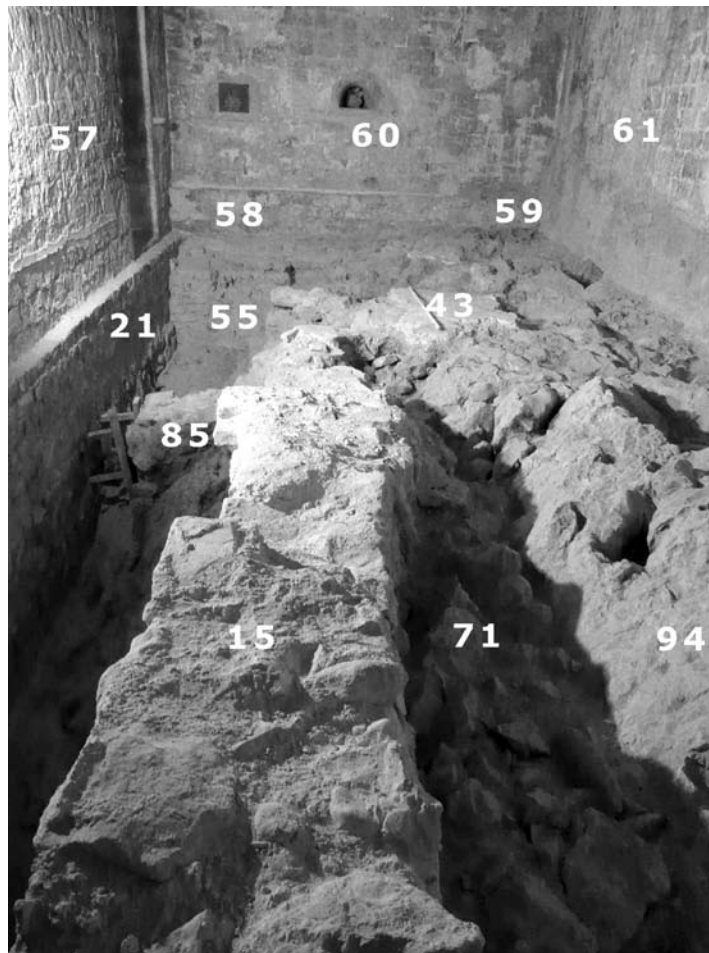
Vista de l'excavació des de llevant, en la qual s'aprecia el fort pendent cap a migdia que presentava el lloc elegit per bastir el primer edifici de caire militar, i posteriorment l'església. El mur perimetral 15 va acomplir, a més, la funció d'aterrassament, per contenir l'estrat de regularització (71), que apareix parcialment excavat. També s'hi poden veure els murs perimetrals de la nau (57, 60, 61), els fonaments de la paret de migdia (21) i de la de ponent (58), reparat al nord per restituir el seu alçat original a conseqüència de la construcció de l'escala d'accés al cor (59), restes d'un paviment de calç (43), l'aflorament de la roca (94) i un mur adossat a la façana meridional del castell (85). FOTO: JAVIER FIERRO MACÍA, ARXIU SPAL, NOVENBRE 2007.

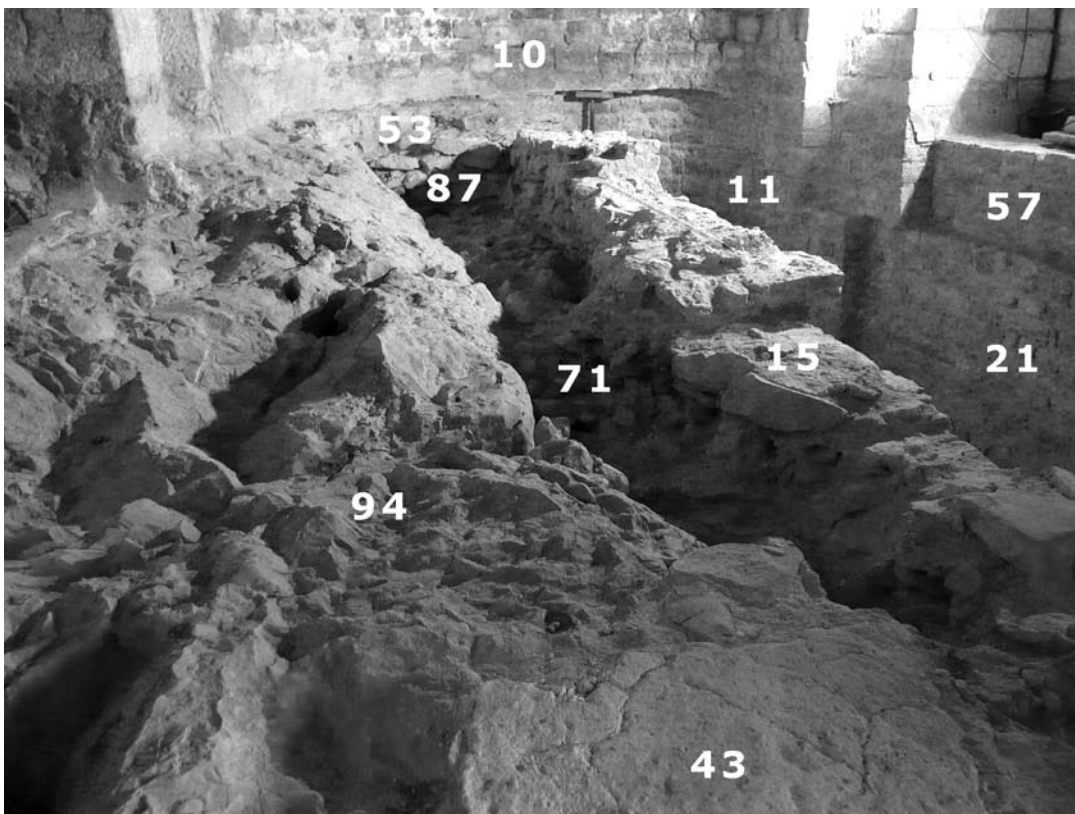
Aquesta imatge permet apreciar com, amb la construcció de l'església, es va amortitzar el mur 15 i es va ampliar cap a migdia la superfície útil mitjançant la construcció del fonament 21, que alhora feia de mur de contenció. A més, s'hi pot veure en primer terme una de les poques restes conservades del paviment romànic (43), col·locat sobre la roca piconada (94). Al fons, un mur de l'edifici militar (87) solidari de la paret 15, sobre el qual recolza el tram septentrional dels fonaments (53) de la capçalera (10). FOTO: JAVIER FIERRO MACÍA, ARXIU SPAL, NOVENBRE 2007.

Al llarg del procés de construcció, i potser en part a causa de les dificultats que presentava la topografia, es va produir un replanteig de l'església, de tal manera que els fonaments no es corresponen amb l'alçat de les parets pel que fa a la curvatura de l'absis i a la posició de l'arc triomfal. El mur de migdia era més gruix que la resta, a causa de la major alçària. Per dur a terme aquesta construcció no es va utilitzar la pedra de l'indret, sinó que els carreus van ser portats de la plana del Berguedà. La dificultat de posar-los a peu d'obra explicaria en part l'estalvi de material i l'aprofitament parcial d'estructures de la primera fase. Així, durant el procés de construcció es va decidir fer més estret del que s'havia plantejat originàriament el mur de ponent, per la qual cosa presenta un escalonament a l'interior. Com a parament exterior del mur de tramuntana es va conservar la paret de la primera fase que, convenientment tapiada i reforçada, va ser folrada per l'interior amb l'obra nova.

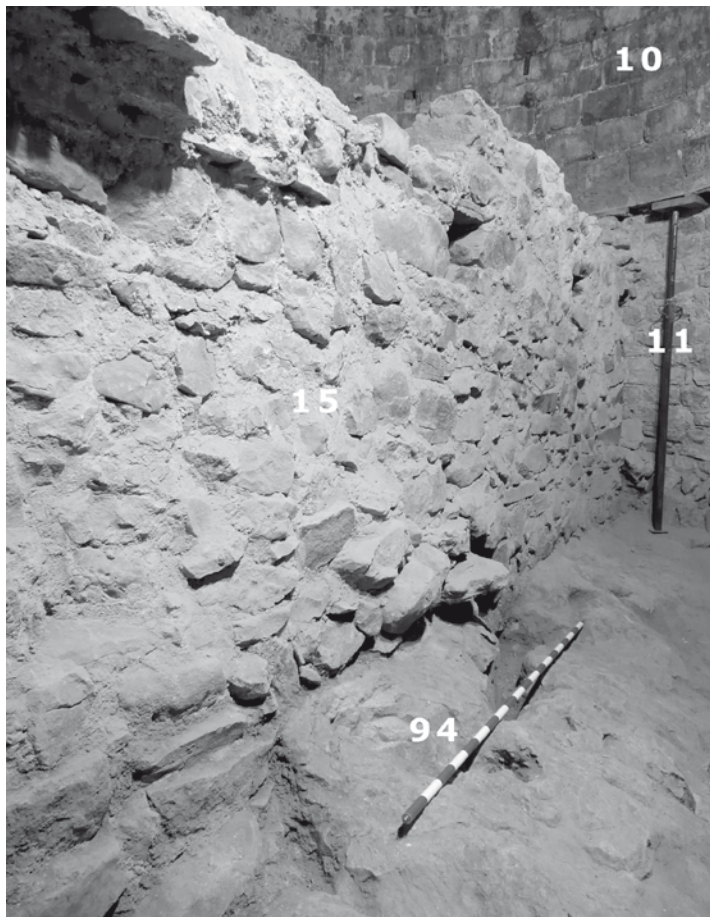
Vista del quadrant sud-est una vegada excavat. Hom pot veure un mur (15) pertanyent a la primera fase, que recolza sobre la roca natural (94). Al fons, el fonament (11), que és més estret que la paret de l'absis (10). FOTO: JAVIER FIERRO MACÍA, ARXIU SPAL, NOVENBRE 2007.
