# Quaderni di Geofisica

# 71

# Rilievo macrosismico del terremoto emiliano del 23 dicembre 2008

## Macroseismic survey of the December 23, 2008 earthquake

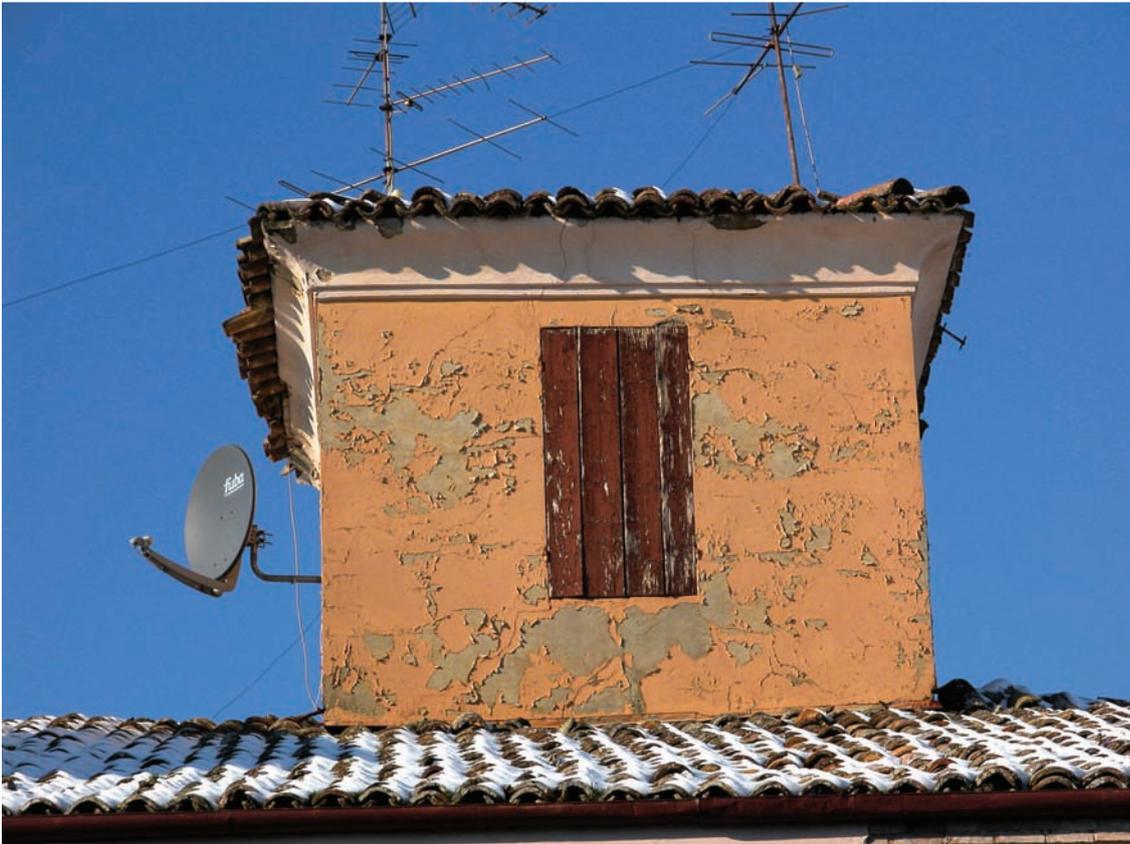
Il danneggiamento più diffuso (fig. 8) è stato riscontrato in alcune località lungo le due sponde del torrente Baganza, fra i comuni di Felino, Sala Baganza (foto 1) e Calestano, alle quali è stata assegnata una intensità fra il 6 e il 7 grado MCS (tab.2). Si tratta in particolare delle frazioni San Michele de' Gatti (foto 2), Poggio Sant'Ilario (foto 3 e 4) e Sant'Ilario Baganza (foto 5 e 6), in comune di Felino, e di San Vitale di Baganza (foto 7-12), in comune di Sala Baganza. In queste località il danneggiamento risulta abbastanza diffuso, ed in qualche caso piuttosto elevato, anche se in generale relativo ad edifici in sasso della prima metà del '900, piuttosto vulnerabili. La posizione all'interno della valle fluviale può aver contribuito a generare effetti di amplificazione di sito nelle località suddette. Nella frazione di Poggio Sant'Ilario è stato danneggiato anche un condominio recente in c.a., pur senza determinare problemi strutturali (foto 4).

**Foto 1** Sala Baganza: scivolamento di tegole.  
**Photo 1** Sala Baganza: Sliding of tiles.

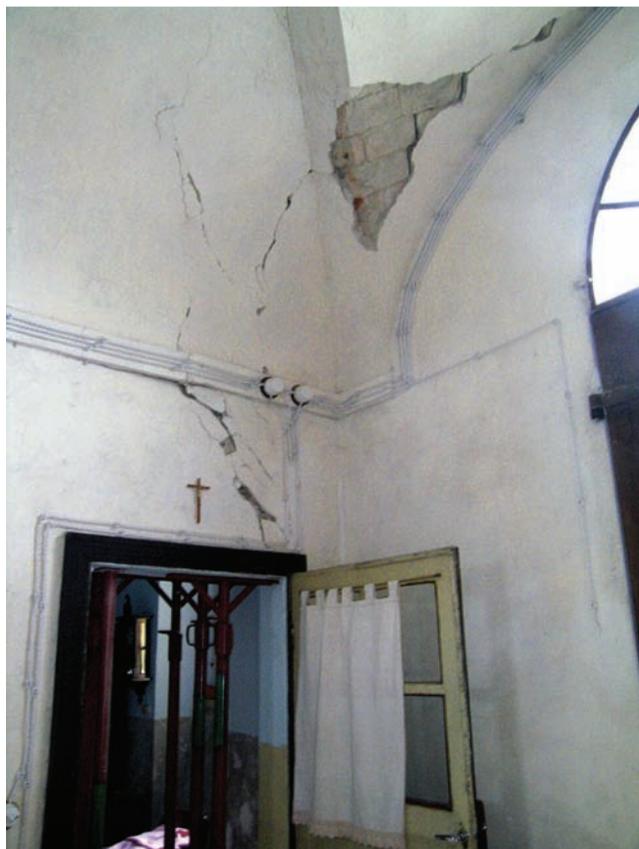
**Foto 2** San Michele de' Gatti (Felino): lesioni interne.  
**Photo 2** San Michele de' Gatti (Felino): Cracks in internal walls.

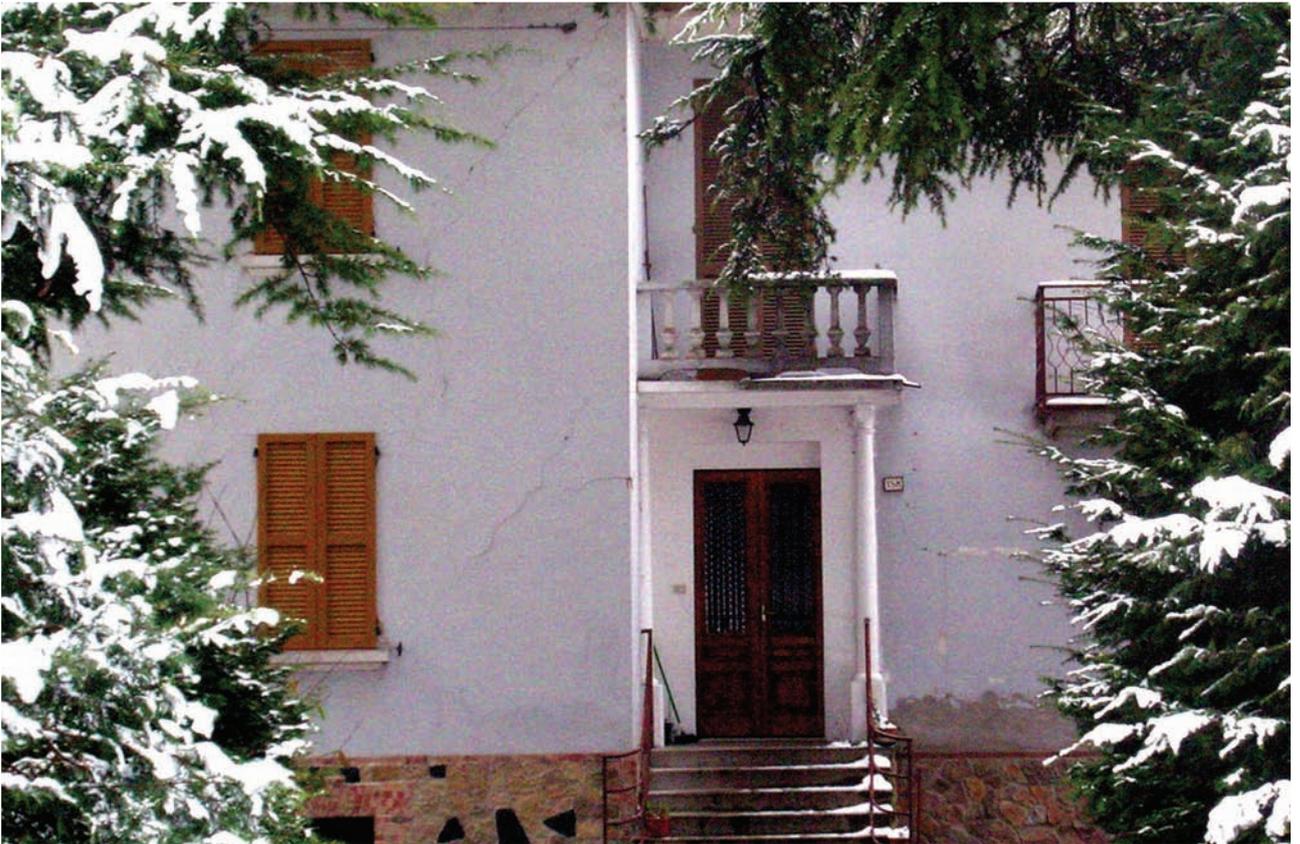
**Foto 3** Poggio Sant'Ilario (Felino): lesioni a X sulla facciata di un'abitazione in muratura.  
**Photo 3** Poggio Sant'Ilario (Felino): X cracks on a masonry building.

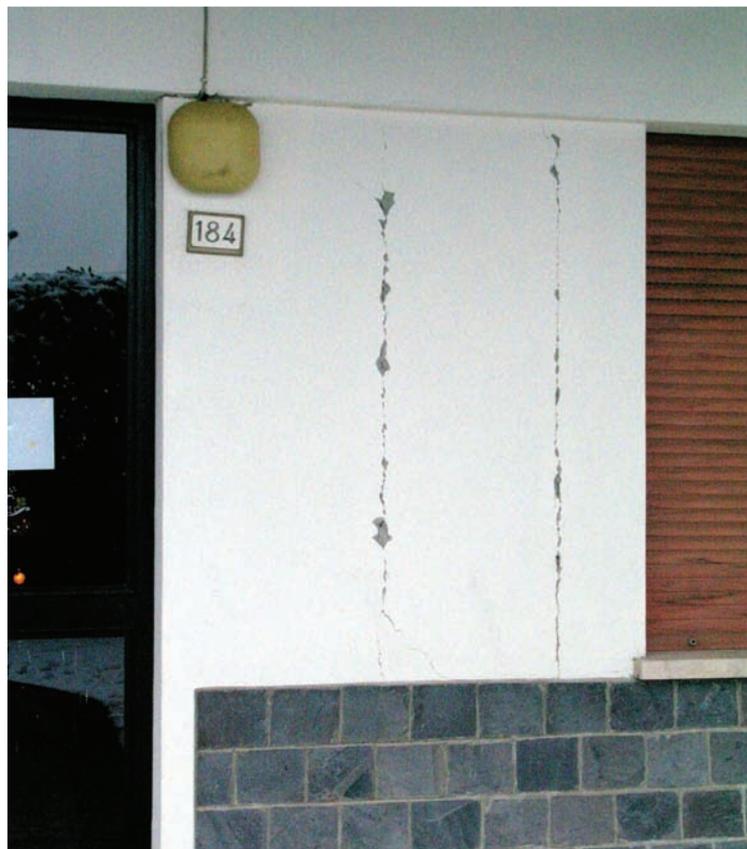
**Foto 4** Poggio S. Ilario (Felino): lesioni fra pilastro e tamponatura in un edificio in c.a..  
**Photo 4** Poggio Sant'Ilario (Felino): cracks between column and infill wall in a reinforced concrete building.

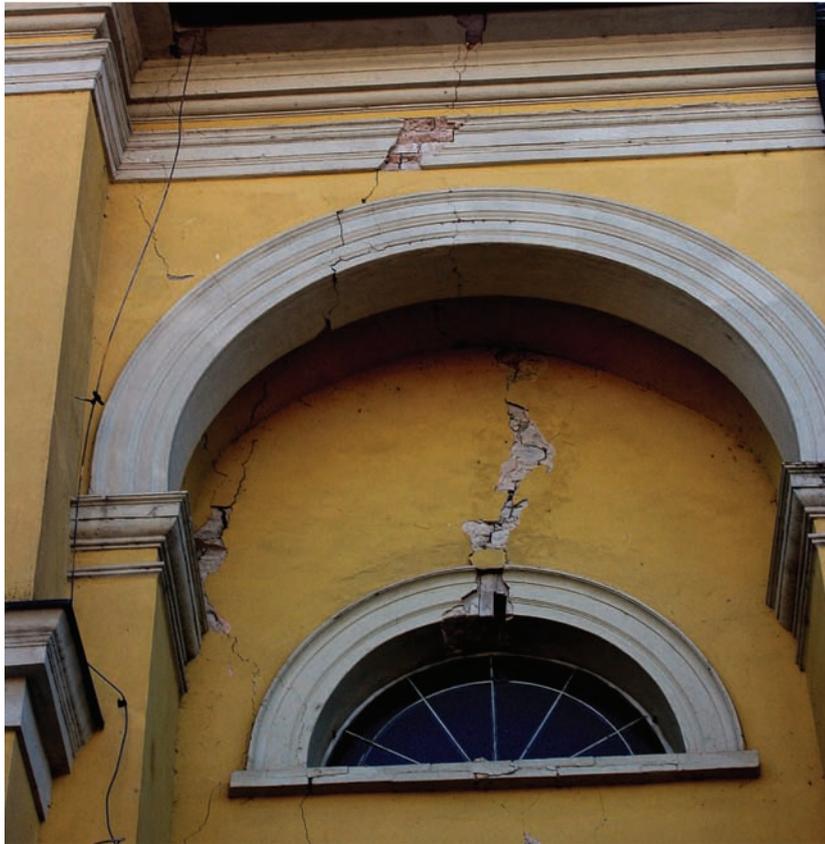
**Foto 8** San Vitale di Baganza (Sala B.): chiesa con lesioni passanti.  
**Photo 8** San Vitale di Baganza (Sala B.): large cracks in the Church wall.

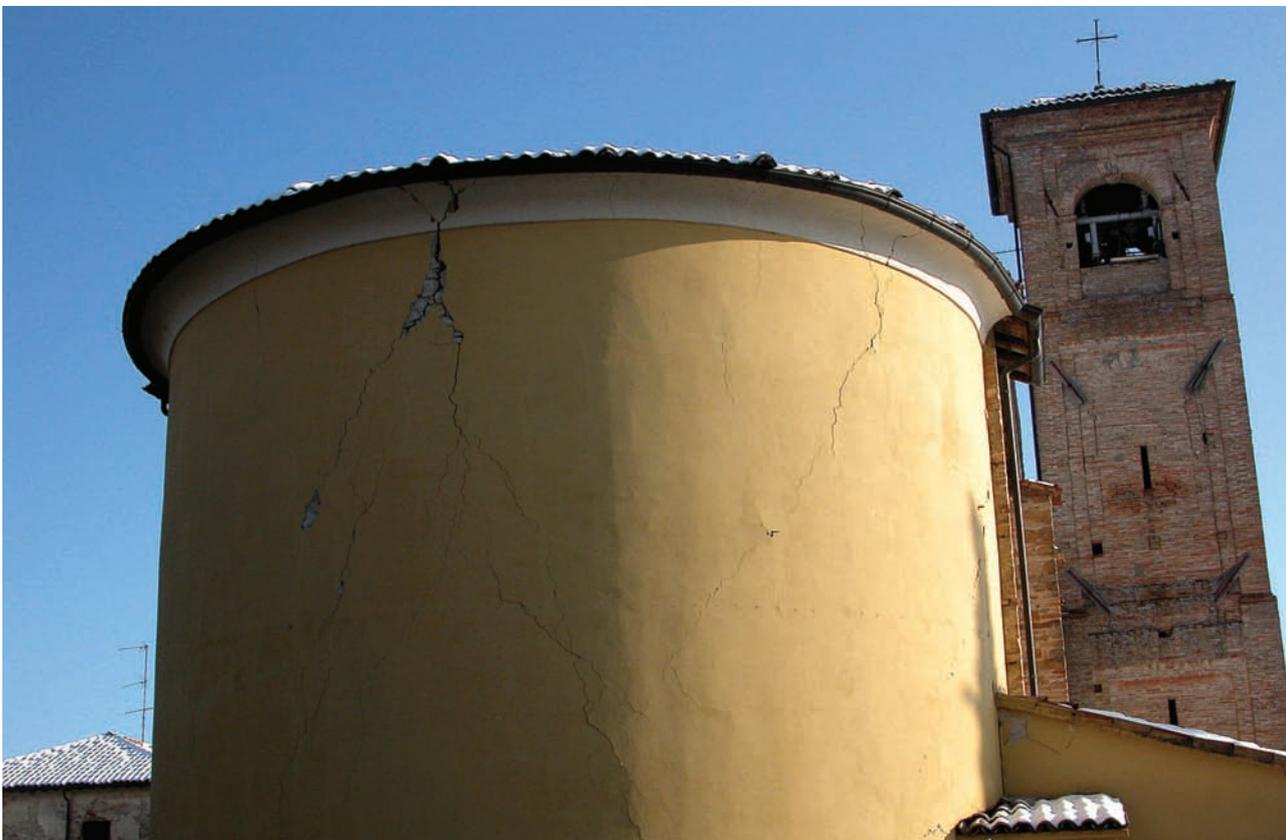
**Foto 9** San Vitale di Baganza (Sala B.): chiesa, lesioni passanti parte sommitale esterna dell'abside.  
**Photo 9** San Vitale di Baganza (Sala B.): Church, large cracks in the upper part of the apse.

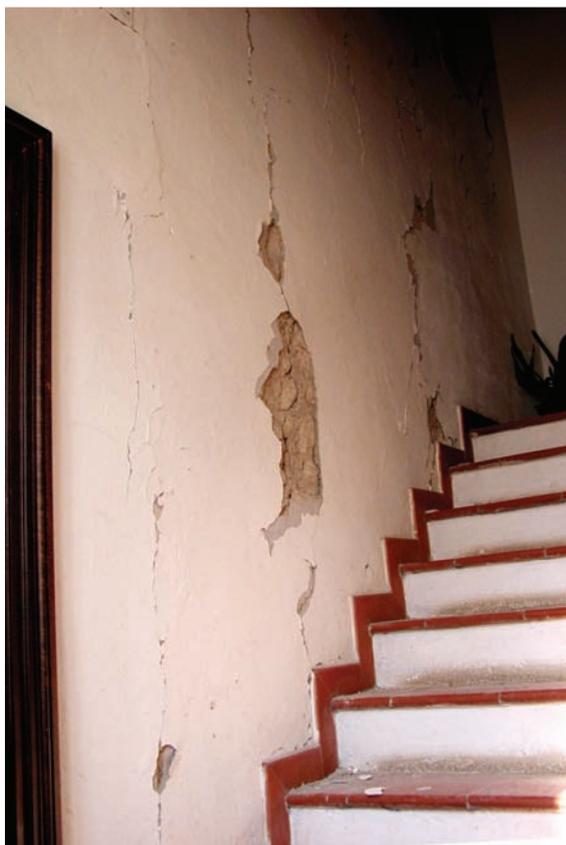
**Foto 10** San Vitale di Baganza (Sala B.): edificio privato, lesioni diffuse, distacco di intonaco.  
**Photo 10** San Vitale di Baganza (Sala B.): extensive cracks with fall of plaster in private building.

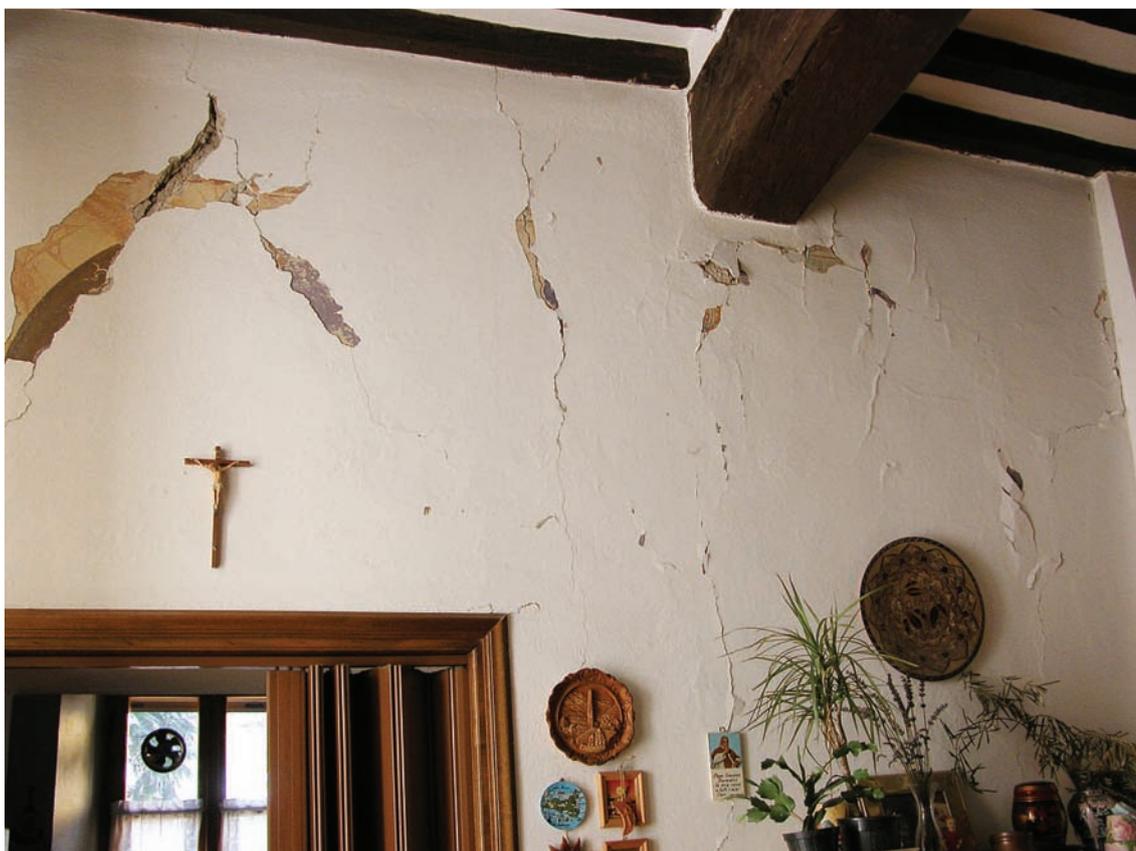
**Foto 11** San Vitale di Baganza (Sala B.): edificio privato, lesioni diffuse, distacco di intonaco.  
**Photo 11** San Vitale di Baganza (Sala B.): extensive cracks with fall of plaster in private building.

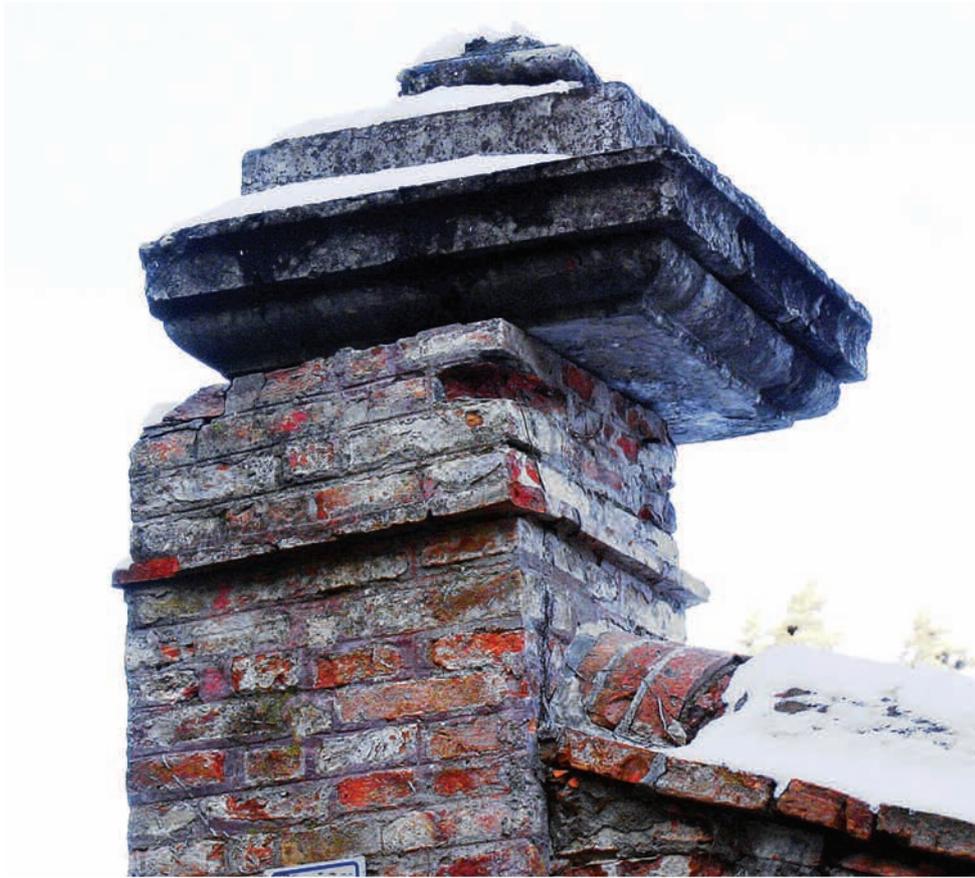
**Foto 12** San Vitale di Baganza (Sala B.): slittamento e parziale rotazione del capitello di una colonna in un muro di recinzione.  
**Photo 12** San Vitale di Baganza (Sala B.): sliding and partial rotation of the capital of a wall.

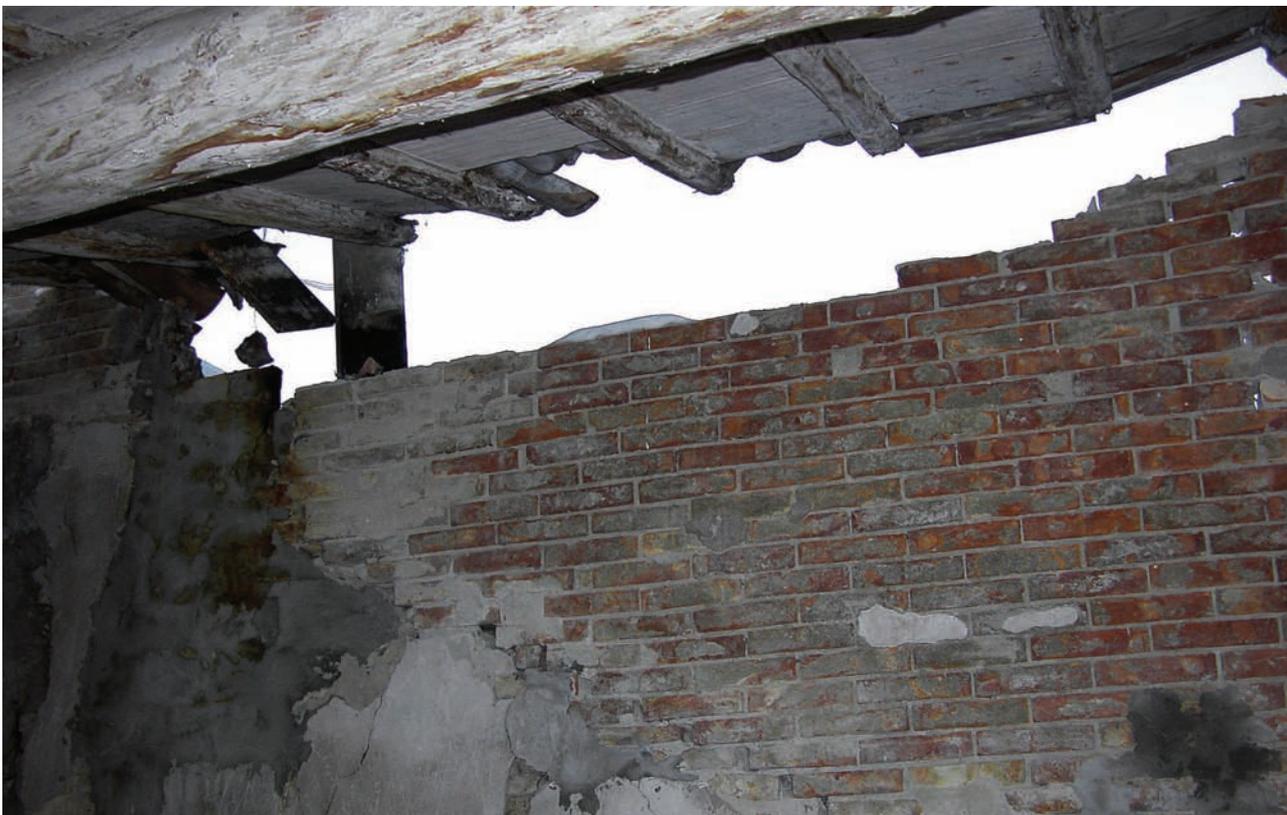
Nella località di Barbiano (6-7 MCS) (foto 13-15), piccolo agglomerato sparso nel comune di Felino, i danni molto gravi sulla chiesa appaiono l'esito combinato di una elevata vulnerabilità sismica e di effetti di sito, mentre quelli che interessano alcuni edifici ad uso abitativo, hanno semplicemente evidenziato il forte degrado preesistente.

**Foto 13** Barbiano (Felino): crollo parziale in un edificio rurale in precarie condizioni.  
**Photo 13** Barbiano (Felino): partial collapse in a badly maintained rural building.

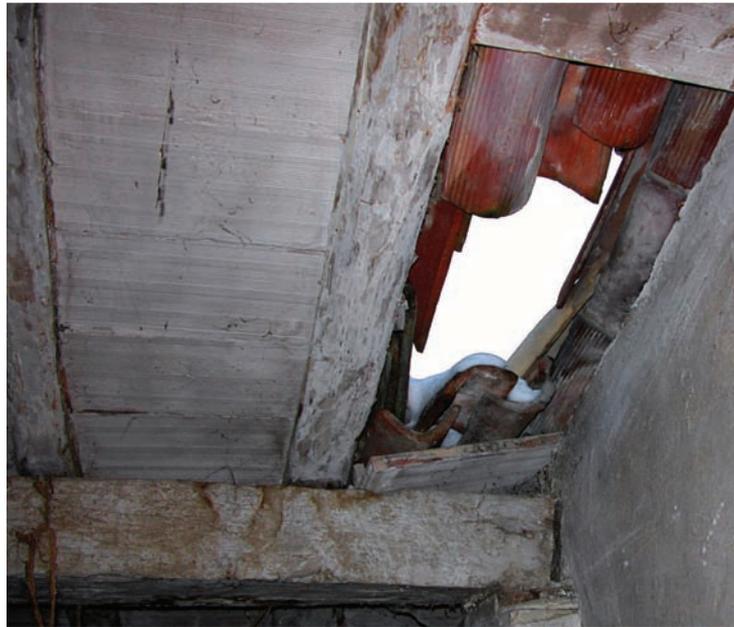
**Foto 14** Barbiano (Felino): crollo parziale in un edificio rurale in precarie condizioni.  
**Photo 14** Barbiano (Felino): partial collapse in a badly maintained rural building.

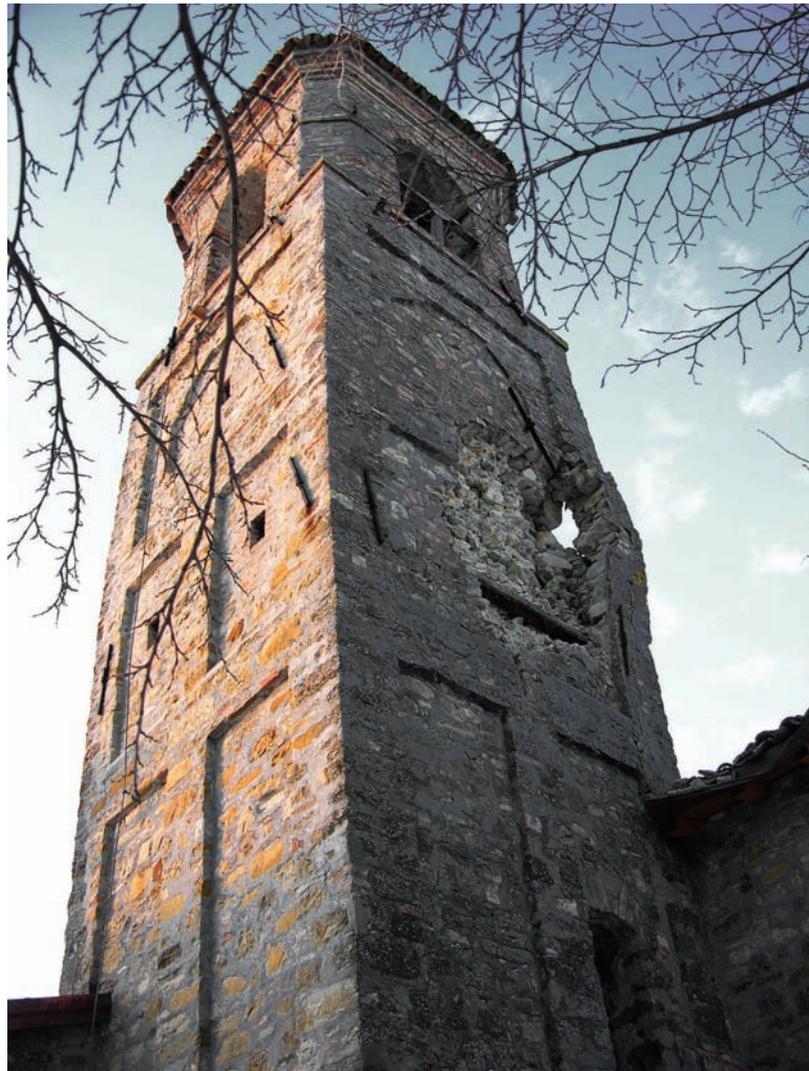
**Foto 15** Barbiano (Felino): danni alla torre campanaria, con crollo parziale.  
**Photo 15** Barbiano (Felino): damage at the tower-bell, with fall of part of the external wall.

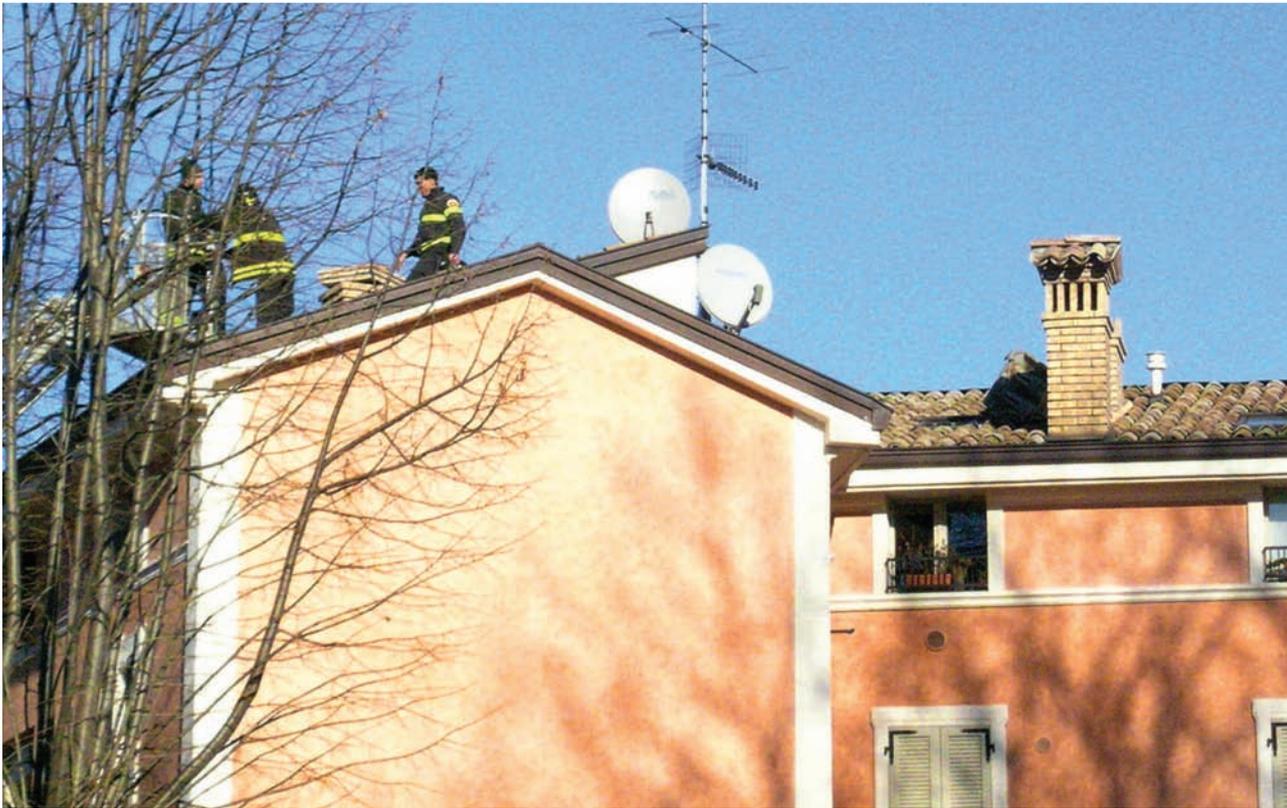
L'unico centro abitato di dimensioni consistenti che presenta diversi indicatori di danneggiamento, per quanto limitato, è quello di Langhirano (foto 16 e 17), ove gli effetti visibili, generalmente fessurazioni di lieve entità, sono classificabili intorno al grado 6 della scala MCS.

**Foto 16** Langhirano: camini danneggiati e pericolanti.  
**Photo 16** Langhirano: damaged chimneys.

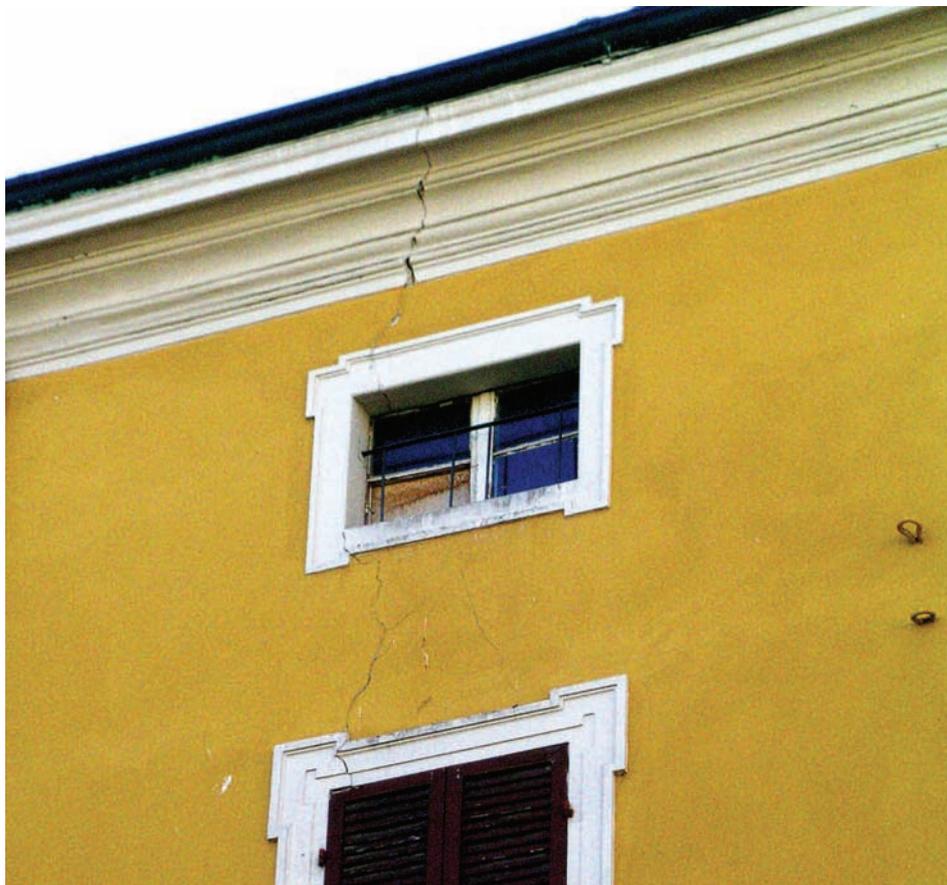
**Foto 17** Langhirano: esempio di lesione passante in edificio in muratura.  
**Photo 17** Langhirano: example of serious crack in a masonry building.

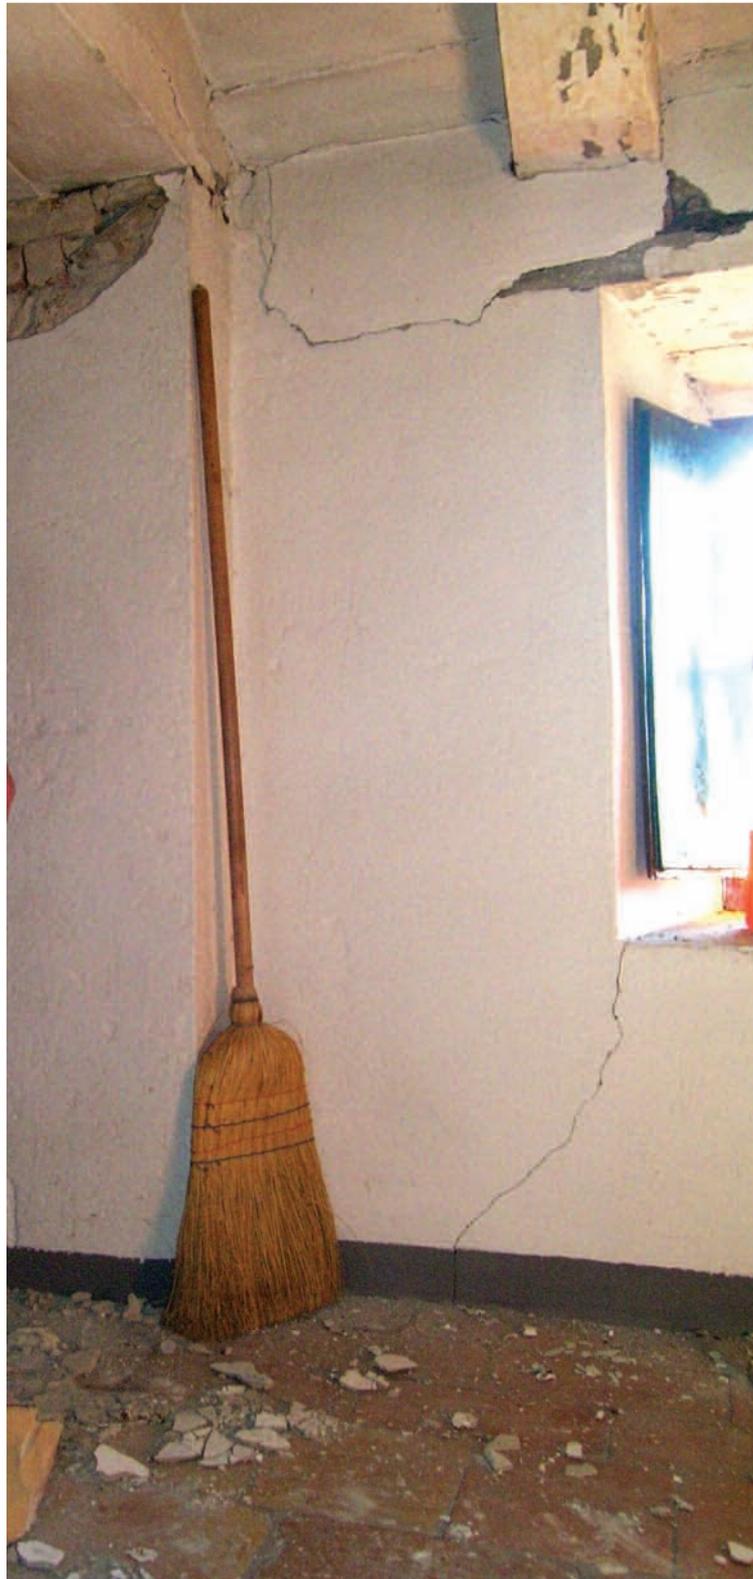
**Foto 18** Fragno (Calestano): Lesioni a un edificio in muratura.  
**Photo 18** Fragno (Calestano): cracks in a poor masonry building.

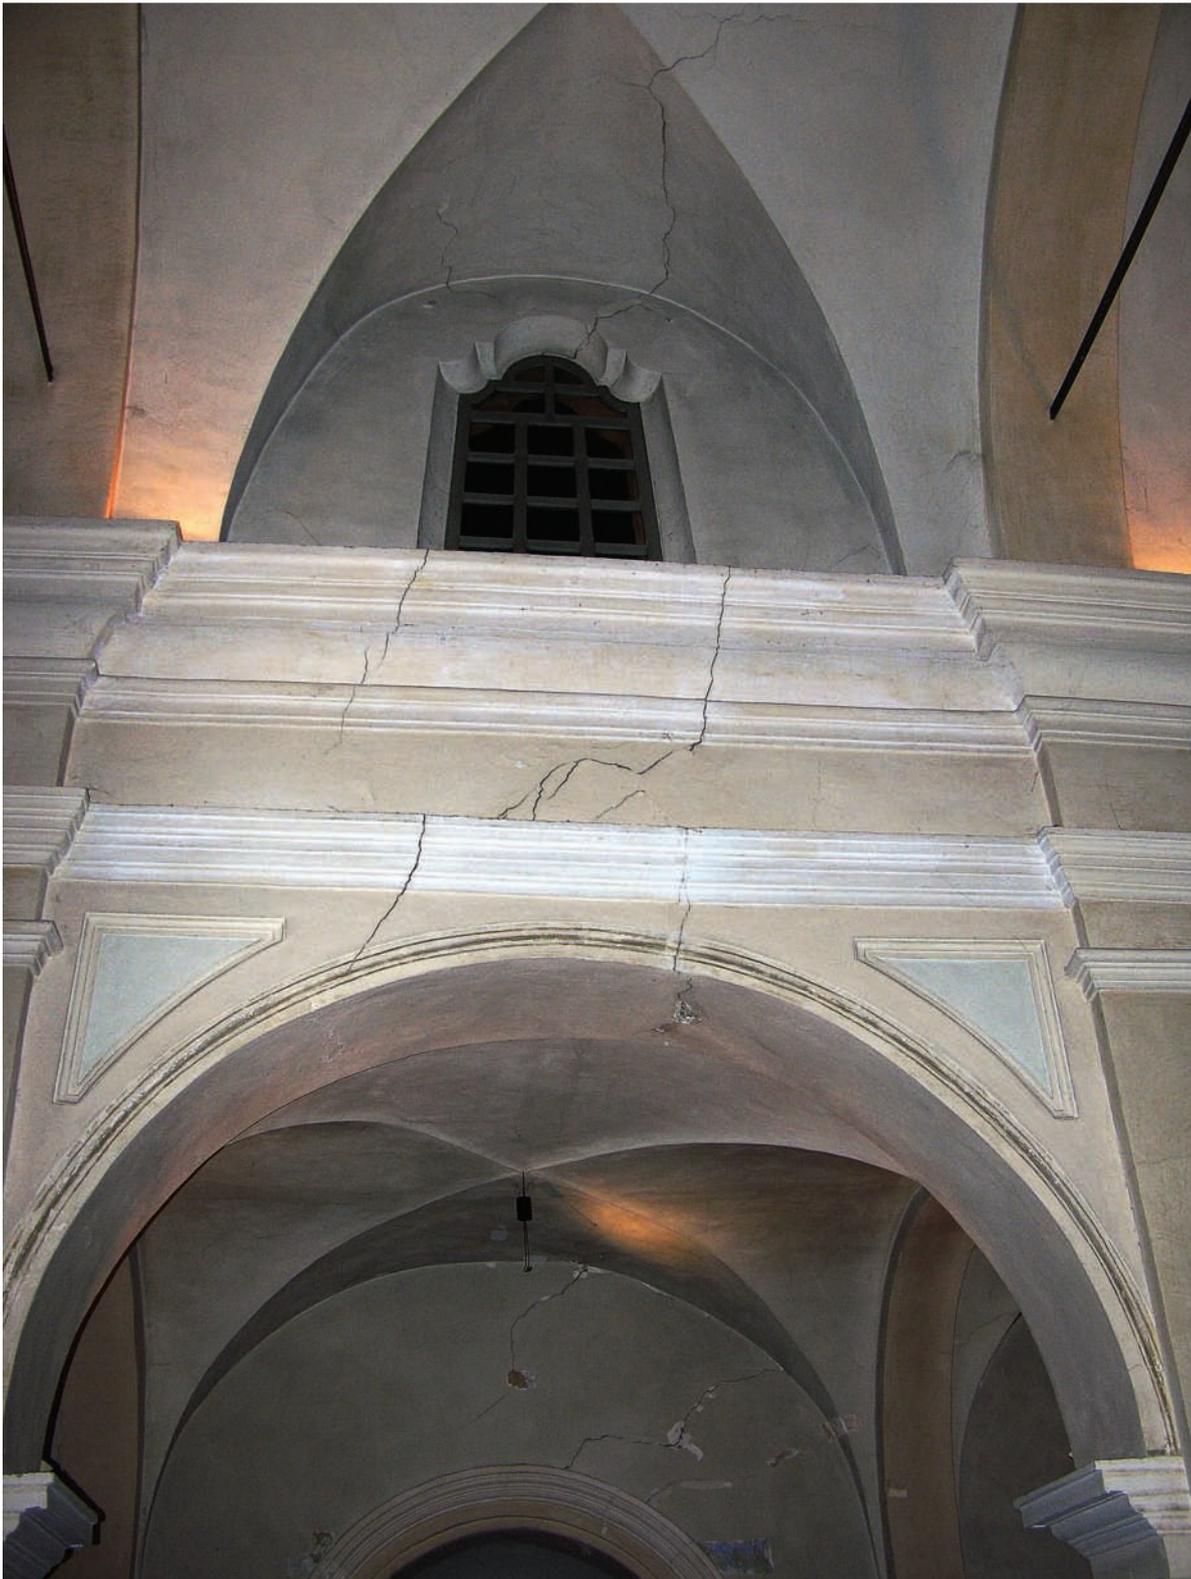
**Foto 23** Leguigno (Casina): lesioni diffuse all'interno della chiesa.  
**Photo 23** Leguigno (Casina): extensive cracks in the church.

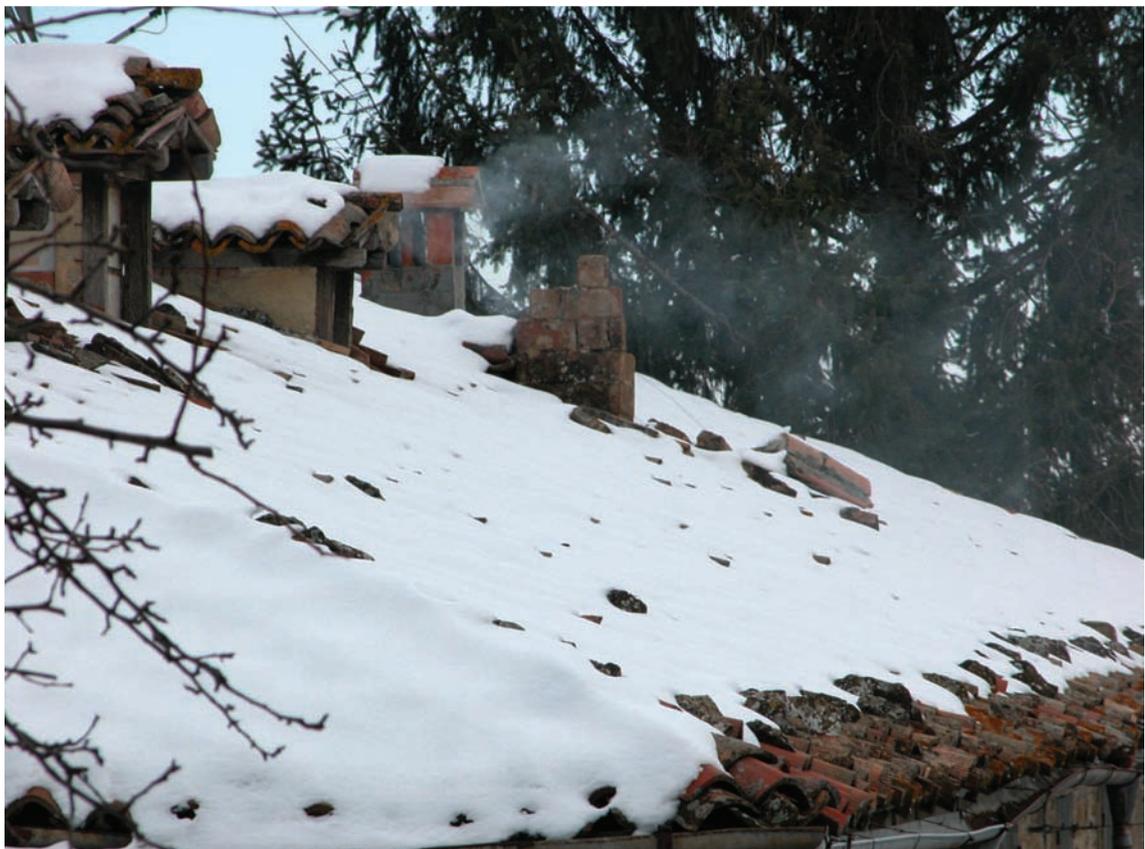
Foto 25 Neviano degli Arduini: rottura di camino.  
Photo 25 Neviano degli Arduini: failure of a chimney.

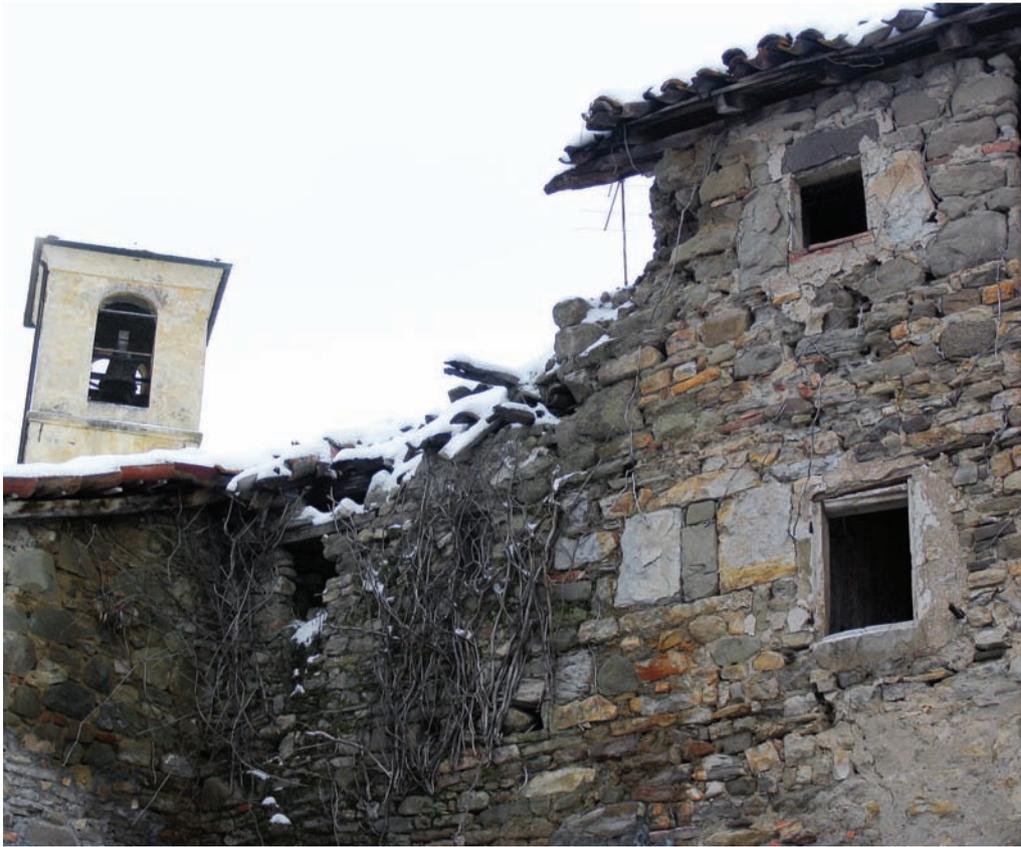
**Foto 26** Paderna Chiesa (Vezzano sul C.): crollo parziale in edificio rurale fatiscente.  
**Photo 26** Paderna Chiesa (Vezzano sul C.): partial collapse of a rural poor building.

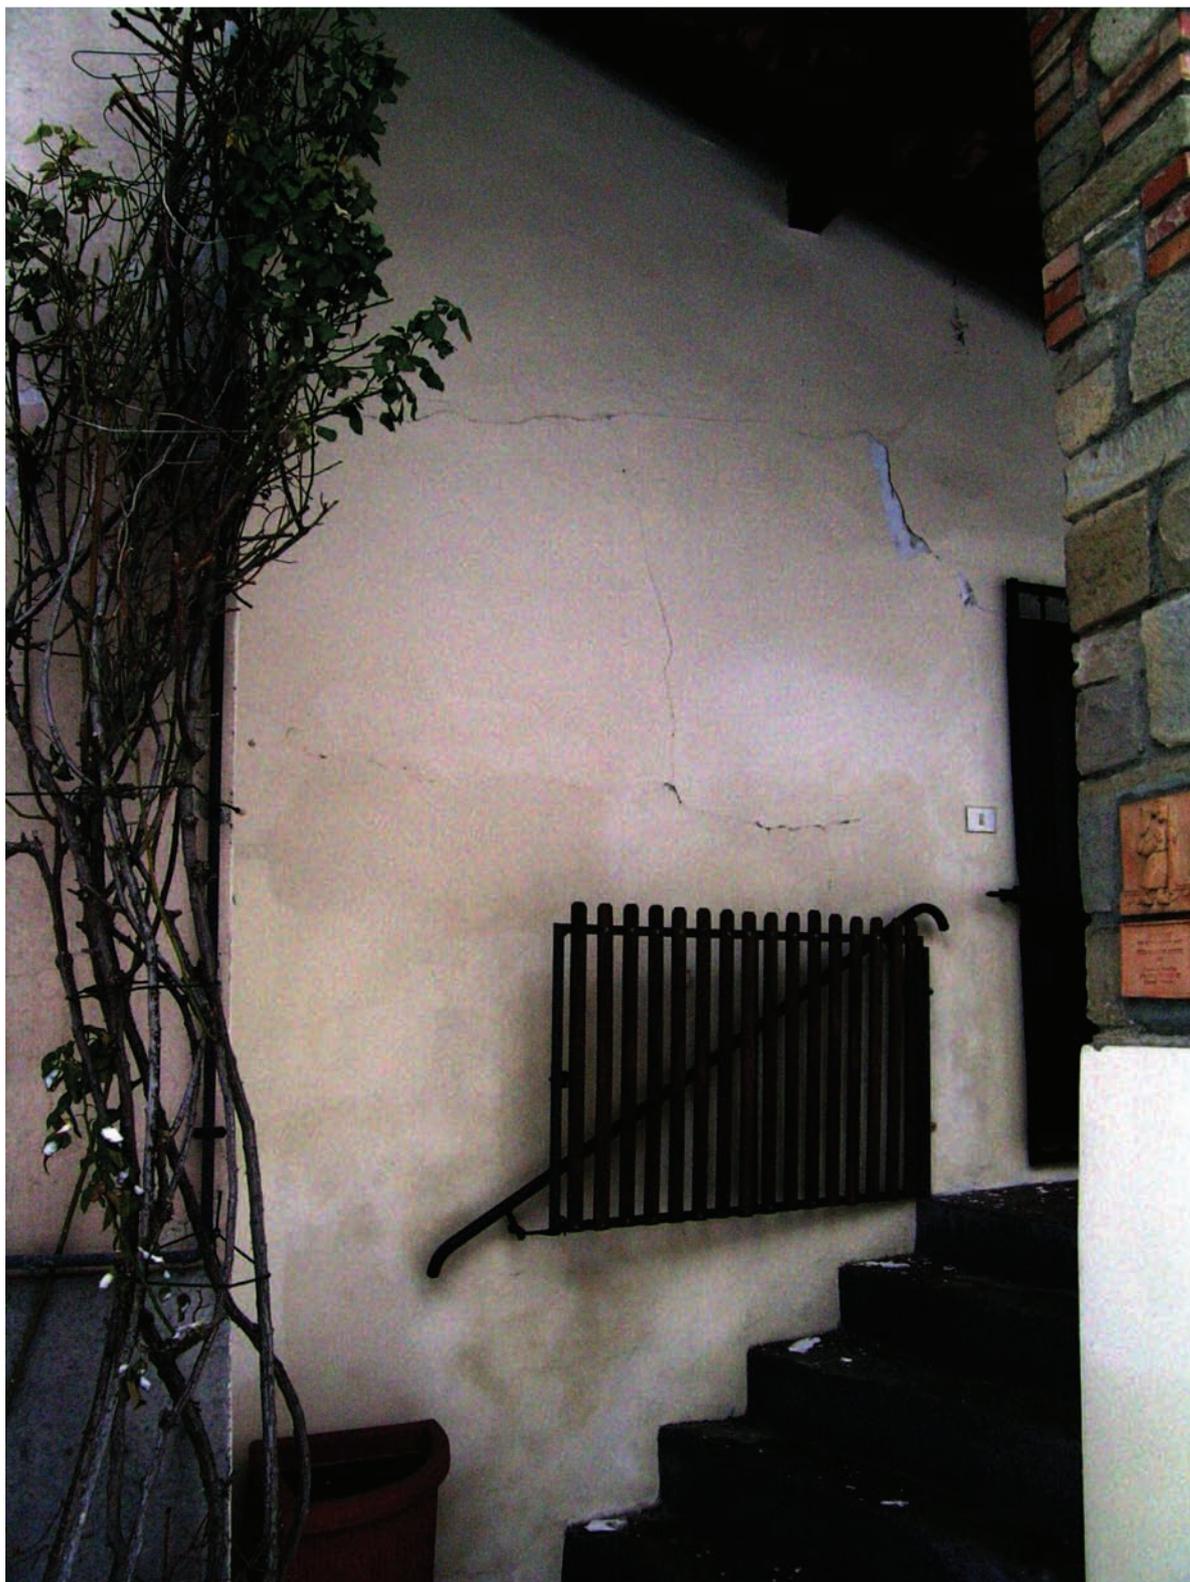
Foto 28 Terenzo: lesioni in edificio in muratura nel centro del paese.  
Photo 28 Terenzo: cracks in a masonry building in downtown.

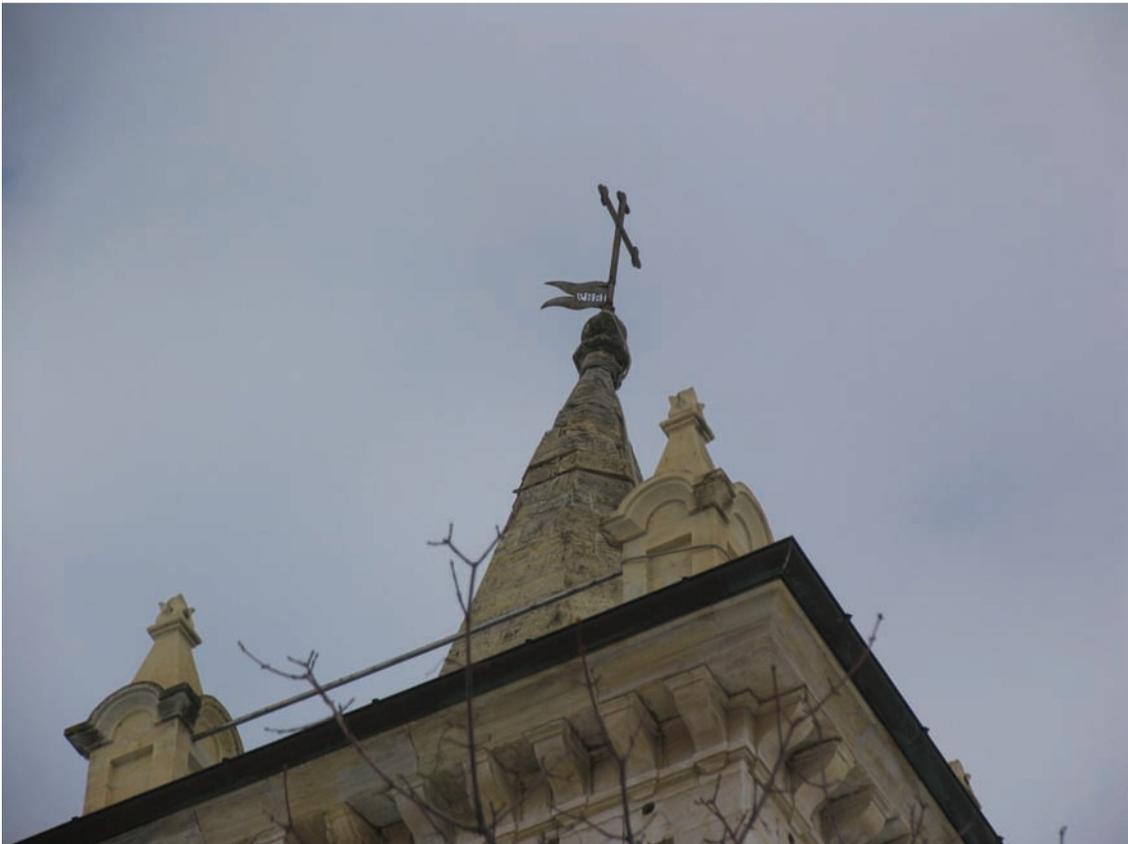
**Foto 29** Vezzano (Neviano degli Arduini); chiesa, rottura della parte sommitale della torre campanaria.  
**Photo 29** Vezzano (Neviano degli Arduini); failure of the top of the pinnacle in the parish church.

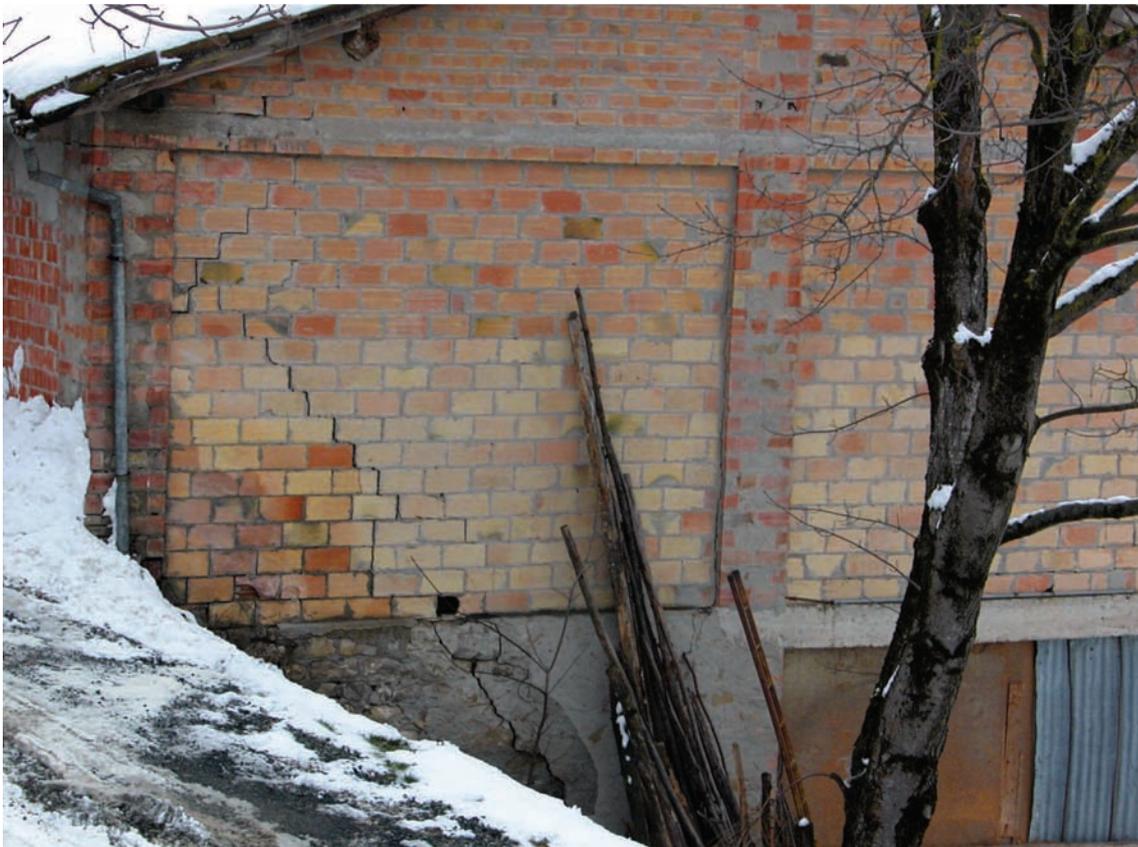
**Foto 30** Vezzano (Neviano degli Arduini); lesione passante.  
**Photo 27** Vezzano (Neviano degli Arduini); large crack in the wall.
