2º Congreso Internacional de Hidrología de Llanuras

Ecohidrología de un humedal intermareal antropizado: un estudio de caso en la bahía de Samborombón (Argentina)

Federica Braga¹, Eleonora Carol², Luigi Tosi¹ y Eduardo Kruse²

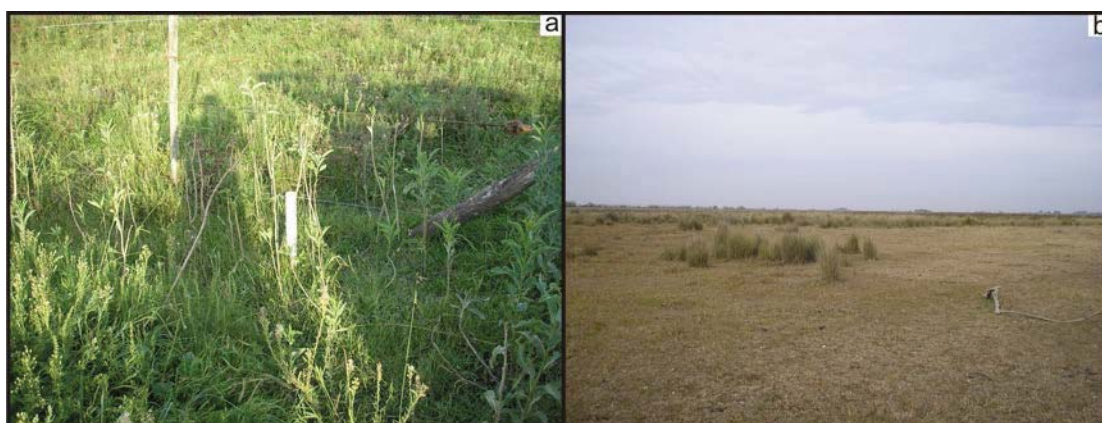
Figura 3 -Fotografía de la marisma modificada en (a) verano y (b) invierno.

Tanto los terraplenes como los caminos constituyen obras de ingeniería de escasa envergadura que modifican el funcionamiento hidrológico del humedal al dejar a sectores de la marisma fuera del ciclo mareal (Fig. 3). El análisis de las imágenes satelitales y los relevamientos de campo permitieron reconocer ocho áreas de la marisma que se encuentra actualmente fuera del ciclo mareal (Fig. 1). El área 1 está afectada por terraplenes que cortan canales de marea en el sector sureste y por la traza de un camino en el sector sudoeste. El área 2 comprende una pequeña zona de la localidad de General Lavalle terraplenada para ganar terrenos destinados a urbanización. Las áreas 3, 4, 5, 6, y 7 son sitios de la marisma terraplenados que se utilizan para la cría de ganado. El área 8 corresponde a un sector de la marisma que queda aislado del ciclo mareal por las compuertas de los canales 2 y El Palenque. Todas estas obras pueden observarse en las fotografías aéreas de 1984, lo cual evidencia la antigüedad de las mismas. En la tabla 1 se observa la superficie que abarca cada área modificada y el porcentaje que esta representa respecto del área total de la marisma 270,4 km².

Los principales cambios hidrológicos que ocasionan estas obras se deben a que el agua superficial procedente del estuario no inunda el suelo de la marisma y en consecuencia el acuífero freático no recibe el aporte de agua de la marea. En estas zonas de la marisma que están actualmente fuera del ciclo mareal la vegetación se caracteriza por la presencia de pastizales salinos en donde dominan (en cerca del 70%) especies de *Distichlis spicata* o *Distichlis scoparia* asociadas a suelos arcillosos que contienen gran cantidad de sales solubles. A diferencia de la marisma natural, el suelo en estas zonas alteradas está siempre cubierto por vegetación, la cual tiene mayor desarrollo durante los meses de verano (Fig. 3).

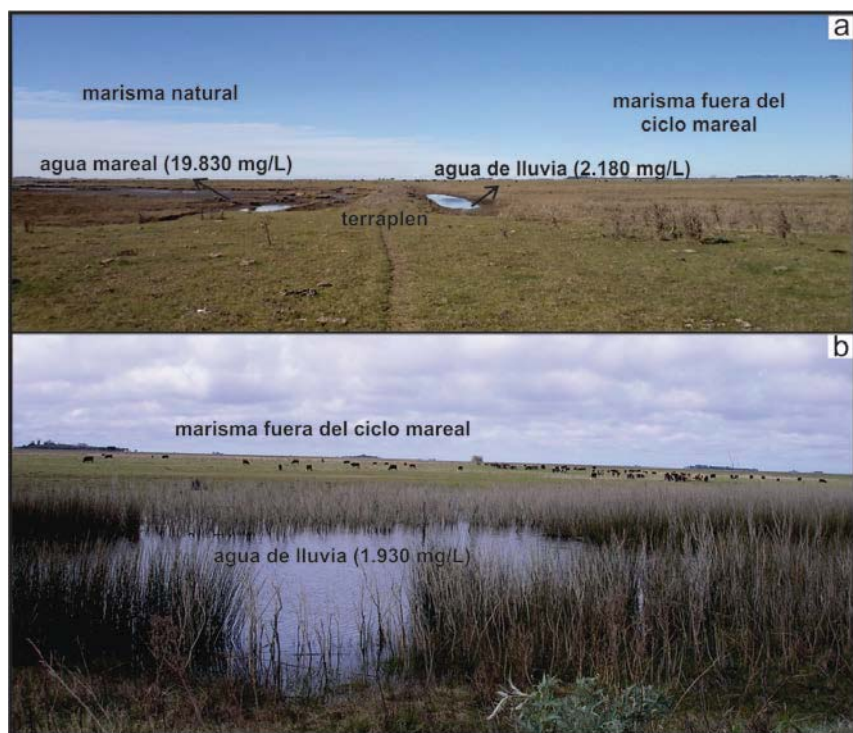
Figura 5 - (a) Fotografía de una zona de la marisma con terraplenes indicando el contraste de salinidad del agua en superficie de un lado y del otro del terraplén. (b) Marisma actualmente fuera del ciclo mareal anegada por agua de lluvia.

Dos características hidrológicas existentes en las zonas de marisma alterada también pueden ser apreciadas en las imágenes de la figura 4, una asociada a las precipitaciones y la otra a los eventos de marea extraordinaria. En las áreas 4, 5 y 6 los terraplenes aíslan del flujo mareal a canales de marea formando zonas deprimidas de baja permeabilidad donde en periodos húmedos se acumula el agua de la lluvia. Algo similar ocurre en el área 8, producto de las compuertas en los canales. La acumulación de agua en estas zonas puede apreciarse en las imágenes correspondientes a los meses mayo, septiembre y noviembre (Fig. 4), en coincidencia con precipitaciones por encima de 80 mm ocurridas en el mes anterior. Debido a la baja permeabilidad de los sedimentos y la imposibilidad de drenaje, el agua permanece acumulada en superficie por varias semanas (Fig. 5). Con el tiempo, el agua de lluvia va lavando las sales del suelo, registrándose en estos sectores contenidos de cloruros entre 1.252 y 1.578 mg/kg. En estas zonas la salinidad del agua y de los sedimentos tiende a ser menor que en la marisma natural y en los lugares comúnmente anegados por la lluvia es habitual la presencia de especies vegetales de *Solanum glaucophyllum* y *Cestrum parquii* (Fig. 5).

En las mismas áreas, puede ocurrir que durante las mareas extraordinarias o eventos de tormenta, la altura de la pleamar sobrepase la cota de los terraplenes. Luego en bajamar, los terraplenes funcionan como barreras que impiden el drenaje natural hacia la bahía y el agua mareal queda acumulada en superficie por tiempos prolongados. Esta característica puede apreciarse en las imágenes de los meses de julio y agosto de 2000 donde luego de una pleamar extraordinaria se observa agua en superficie acumulada (en tonalidades negras). Cabe destacar que en estas imágenes se descarta la posible acumulación de agua de lluvia debido a que en los 50 días anteriores a las imágenes, los registros de precipitación no superan los 40 mm. Eventos de marea extraordinaria ocurren entre cuatro y ocho veces al año. Debido a que el agua del flujo mareal es salina de tipo clorurada sódica los procesos de evaporación producen un aumento en la concentración de cloruros en el sedimento. Determinaciones de cloruro en sedimento realizadas una semana después de un evento de pleamar extraordinaria registraron valores de hasta 15.775 mg/kg, observándose precipitados de halita en estos sitios.
