莫拉克颱風引致小林村堰塞湖之形成與潰決歷程

陳樹群^[1] 吳俊銘^[2]

The Formation and Failure of Typhoon Morakot-Triggered Landslide Dam in Siaolin Village

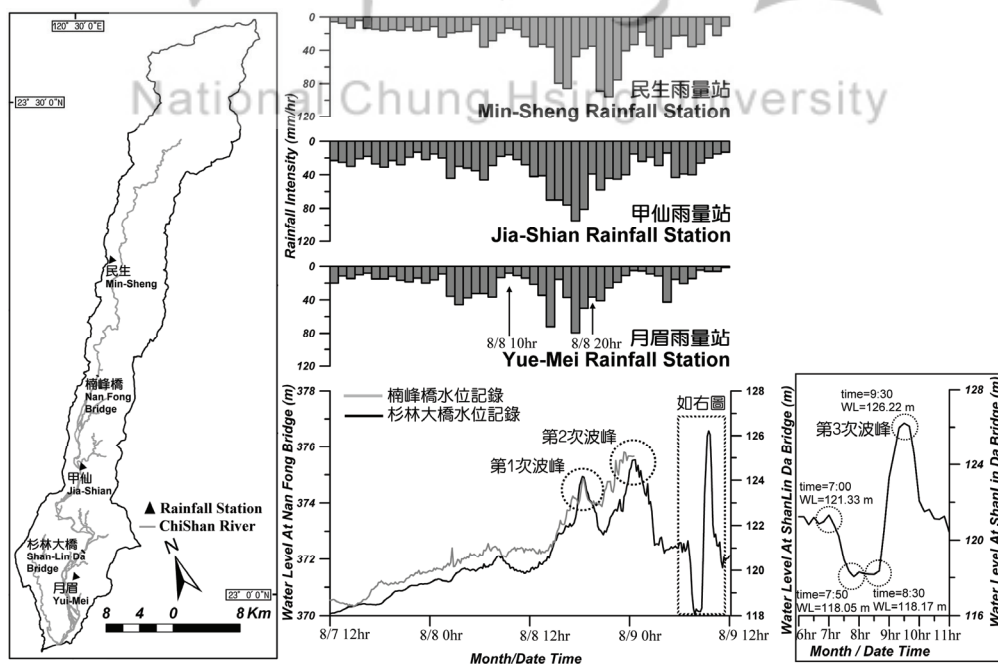
圖 4 2009 年 8 月 7 日至 8 月 9 日旗山溪河川水位圖

Fig.4 The rainfall intensity and water level in Chi-Shan River from 2009/8/7 to 2009/8/9

在河川水位資料分析上,本研究蒐集旗山溪在小林村上下游的水位及雨量進行分析,若以杉林鄉杉林大橋及甲仙鄉小林村旁之楠峰橋為主要水位收集點,兩橋之間河川水流距離約 27.8km,水位記錄頻率則為每 10 分鐘一筆。雨量站則蒐集杉林大橋上游之所有旗山溪沿岸未沖毀之雨量站,包含月眉、甲仙及民生等三雨量站,雨量站分佈及由 8 月 7 日 12 時至 8 月 9 日 12 時水位及雨量資料如圖 4 所示。

第二波水位記錄波峰在 8 月 9 日凌晨開始出現急降的現象，除三個雨量站也在 8 月 9 日凌晨開始出現降雨強度減緩外，另一原因則為旗山溪堤防破裂，根據本研究現地訪談：甲仙鄉鄰近頂埔地區在 8 月 9 日凌晨出現堤防破裂，此為杉林大橋水位急降之原因。8 月 9 日 0 時至 9 時之間，三個雨量站降雨強度都減緩甚多，月眉、甲仙及民生雨量站在 9 小時內共降下 129.0、249.0 及 284.0 mm 雨量，平均降雨強度分別為 14.3、27.7 及 32.0 mm/hr，相較於前兩次水位記錄波峰現象之對應降雨強度，可看出降雨明顯減緩甚多。但水位記錄卻在 8 月 9 日 8 時出現第三次波峰現象，杉林大橋由 8 月 9 日 7 時水位 121.33m 急降至 7 時 50 分水位 118.05 m，水位平均下降速率為 3.94 m/h；7 時 50 分至 8 時 30 分的 40 分鐘，水位記錄一直維持在 118.05~118.29m 間的低水位，並無太大起伏，此 40 分鐘有可能是堰塞湖完全堵塞所

致。但由 8 時 30 分起水位 118.17m 急速攀升，至 9 時 30 分水位 126.22 m 為最高（亦為杉林大橋在莫拉克颱風期間最高水位），水位平均上升速率為 8.05 m/h。無論是水位平均上升或下降速率都為莫拉克颱風期間最大值，但此時段三個雨量站降雨強度卻未如前兩次水位記錄波峰出現時集中。根據表 2 敘述資料，本研究認為此段時間應在小林村旁旗山溪河道上曾形成堰塞湖，第三次水位記錄由驟降至驟升的現象正反映此堰塞湖由形成至潰決的過程。

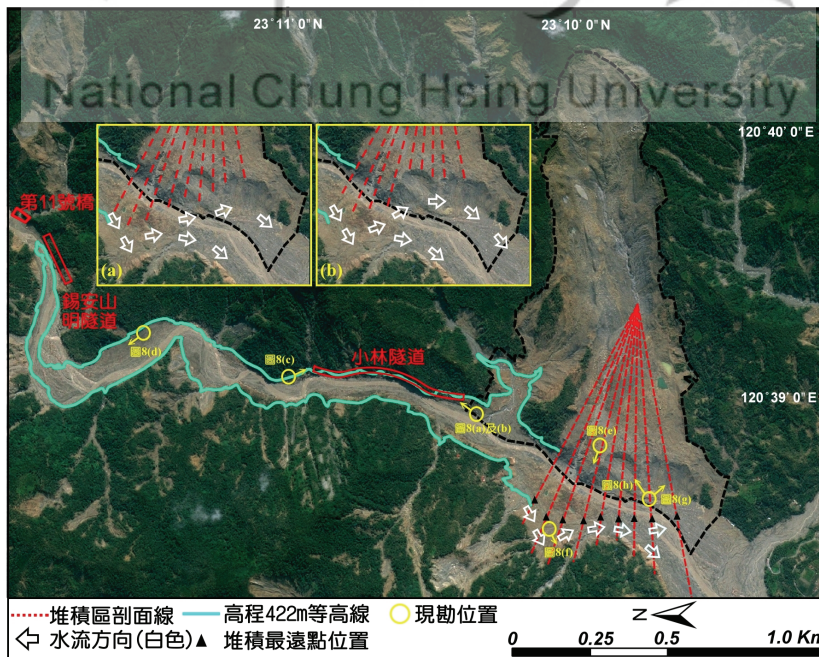
圖 7 堰塞湖形成後水流方向示意及現場勘查位置圖

Fig.7 The flow direction after the landslide dam occurs and the field survey locations

河川流量受堰塞湖堆積土體阻斷後，堰塞湖上游河川流量逐漸上升且漫淹，但究竟水位漫淹多深才導致堰塞湖潰決？本研究利用現場勘查方式分析此問題，旗山溪河川底床高程隨越由小林村往更上游之那瑪夏鄉前進，河川底床高程逐漸抬升，因此若能找到最上游之曾被洪水漫淹過後殘留痕跡，則約略可說明可能漫淹深度；「被洪水漫淹過後殘留痕跡」意指漂流木或雜草卡在邊坡上方、路旁電線桿上方或被纏繞於電線上及路面出現細沙層狀堆積等跡象；圖 7 為本研究現場勘查點位、堰塞湖形成後可能漫淹高度及水流方向示意圖；圖 8 則為本研究現場勘查照片，圖 8(a)、(b)及(c)為原台 21 線之小林隧道鄰近區域，圖 8(a)圖為本研究於小林隧道前發現大量細沙堆積，堆積高度約為 1.3 m，圖 8(b)圖則為小林隧道內上方照明器具卡有枯草，且路面有大量細沙堆積，堆積厚度約為 1.2m，圖 8(c)圖則為小林隧道另一邊出口的勘查情況，發現一樣是枯草卡在上方燈組且路面有大量細沙堆積，且細沙堆積量多於圖 8(b)圖之出口端，本研究以此判定：因堰塞湖所形成之水位高度應高於小林隧道整體高度；圖 8(d)圖則為小林村往那瑪夏鄉的原台 21 線道路，道路上方也有一層細沙堆積，且有部分漂流木卡於其中，本研究研判堰塞湖水位漫淹高度也應高於此道路表面；經本研究更往旗山溪上游勘查，原台 21 線道路上的錫安山明隧道並未見到如小林隧道般之枯草卡在隧道照相器具或護欄上，道路上也無明顯細沙堆積情況，因此本研究研判堰塞湖水位漫淹高度應在錫安山明隧道高程以下；本研究利用崩塌前 5m x5m DEM 萃取小林村至錫安山明隧道間之等高線分佈，若同時符合小林隧道全被漫淹但錫安山明隧道未被漫淹條件之可能最低洪水水位（保守估計），則本研究認為堰塞湖形成後漫淹之洪水為可能最低高度應為高程 422 m（如圖 7）所示。

堰塞湖的潰決過程則可由堰塞湖形成處鄰近地形及堰塞湖可能漫淹水位最低高度來解釋，由圖 7 可發現在本研究於堆積區下游擷取 9 條剖面處，在小林村對岸邊坡呈現內凹形狀的崩塌（e1 至 e5 剖面處，如圖 8(e)），若以水流正常行進方向而言，小林村對岸的內凹邊坡崩塌是比較奇怪的現象（因水流通水面積由較上游處狹隘，至內凹處逐漸變寬廣，但至約 e6 剖面之內凹地形結束處通水面積又束縮），但在本研究估算各剖面線可能堆積之最遠距離點位後，小林村對岸的內凹邊坡地形便可解釋；獻肚山大崩塌之土砂滾落至旗山溪河岸並形成堰塞湖後，河川流量受到阻

斷，且洪水水位逐漸在堰塞湖上游方向上升，根據本研究在 e1 剖面線估算之堆積最遠點位高程約為 421.4 m，而上述推論認為堰塞湖洪水水位可能漫淹最低高程為 422.0m，則可解釋洪水水位高過 421.4 m 後，洪水逐漸繞從各剖面線堆積最遠點前進，如圖 7 所繪之水流行進方向，一開始能通過的洪水則沿土體堆積外圍前進，但當洪水逐漸上升，堰塞湖堆積土體外圍土砂也逐漸被淘刷帶走後，堰塞湖堆積土體外圍通水面積逐漸擴增，水流方向也因此逐漸改變（如圖 7(a) 及(b)所示），終至堰塞湖堆積土體受洪水淘刷而潰決；圖 8(f)為小林村對岸內凹邊坡處所拍攝照片，由圖 8(e) 可發現內凹邊坡處下游方向有一突出山脊，此山脊的存在也造成洪水在此轉向，圖 8(f)則為此山脊邊坡照片，可發現此突出山脊邊坡下方都有崩塌，且崩塌形狀是上窄下寬，近似受河水淘刷所引發之崩塌類型，因此本研究以此推論：洪水曾從此處經過；圖 8(g)及(h) 則為原小林村居住位置之堆積土體受洪水淘刷形成內凹邊坡形狀，此兩處內凹邊坡的形成乃因堰塞湖土體原堆積最遠位置及小林村對岸突出山脊的存在，而將洪水導向此兩處邊坡且淘刷成內凹邊坡。

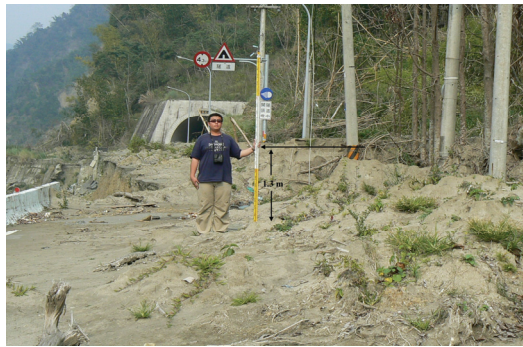
(a)小林隧道前土砂淤積約 1.3m

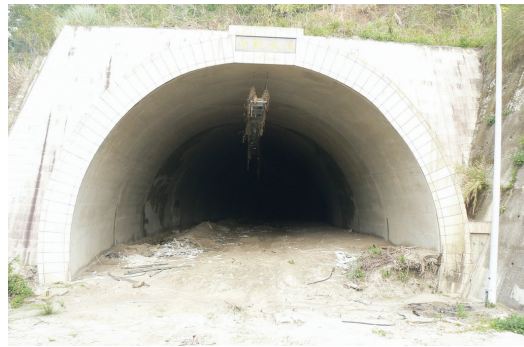
(b)小林隧道上方照明器具卡有洪水後之枯草

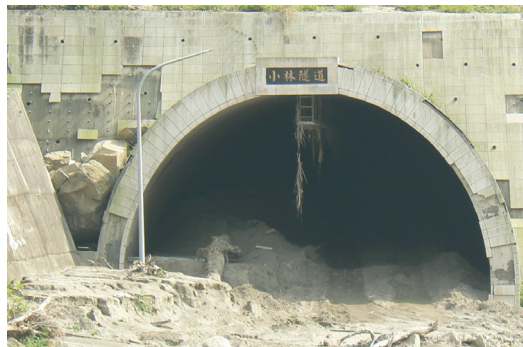
(c)小林隧道另一邊出口一樣卡有枯草及細沙堆積

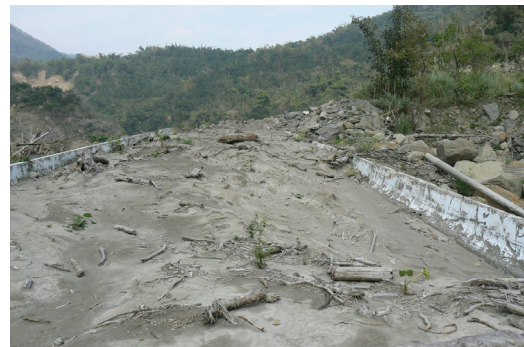
(d)原台 21 線道路上細沙堆積情況

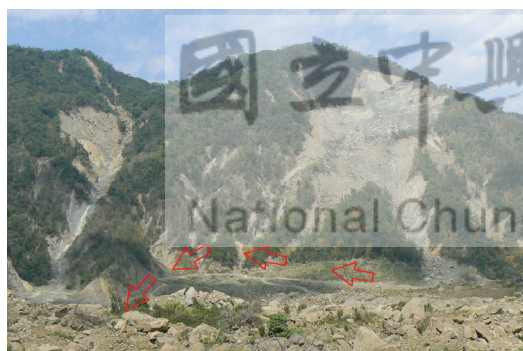
(e)小林村對岸內凹邊坡

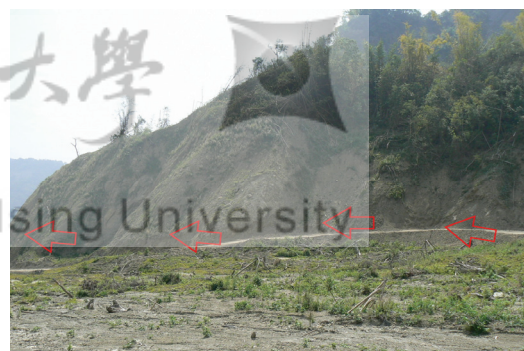
(f)小林村對岸內凹邊坡突出山脊處

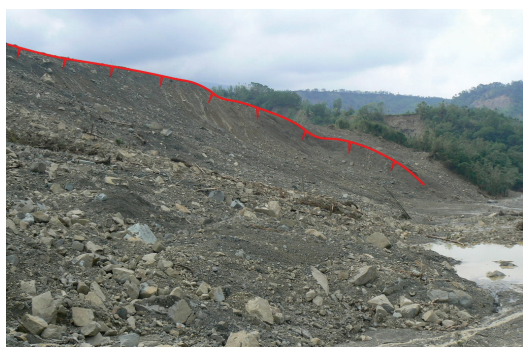
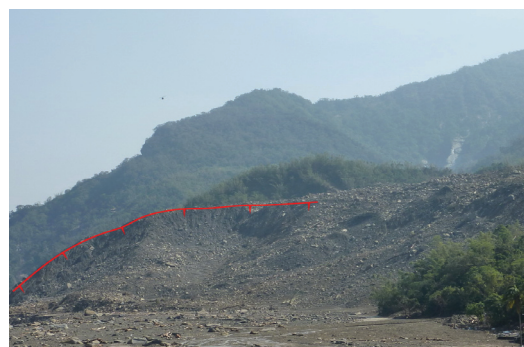
(g)堆積土砂剖面呈現內凹型

(h)堆積土砂剖面呈現內凹型

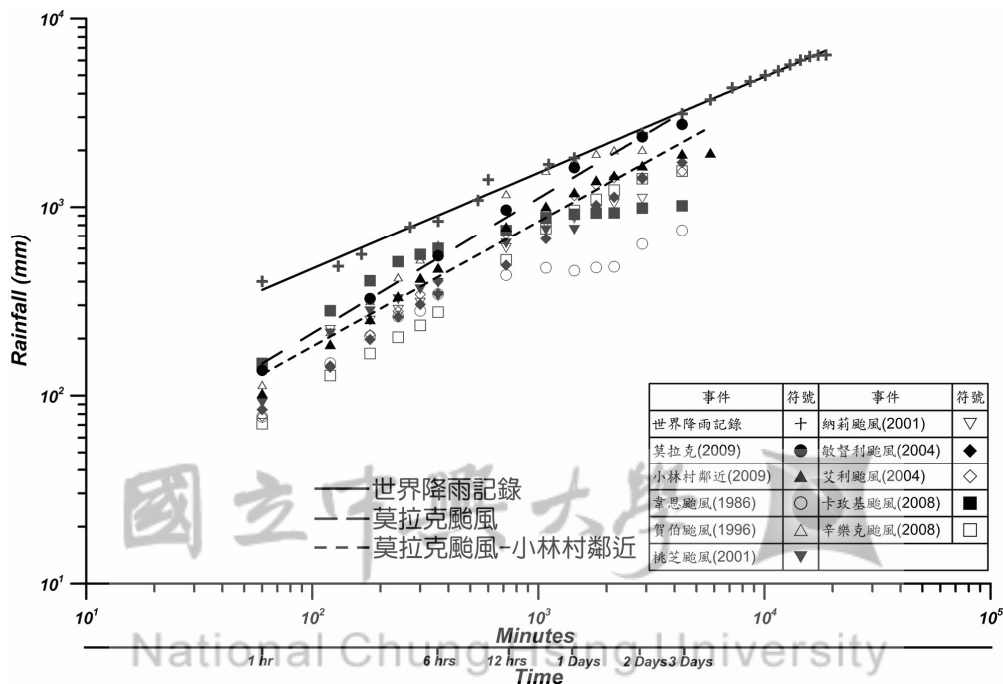
圖 10 台灣歷年重大颱風降雨事件與世界極端降雨記錄比較圖

Fig.10 The comparison of rainfall record in serious typhoon events in Taiwan and the extreme rainfall record in the world

圖 10 則為本研究蒐集台灣過往至今幾次重大颱風事件、此次莫拉克颱風事件及世界極端降雨記錄 (Quetelard *et al.*, 2009) 進行比較，各颱風事件降雨記錄點乃採用在同一降雨延時曾發生過之最大降雨紀錄，因此所採用雨量站未必都為同一雨量站；而在小林村鄰近雨量站則主要採用甲仙及新發雨量站進行分析；由圖 10 可得出幾點結論：一則單以莫拉克颱風降雨特性而言，短延時累積降雨量不小，長延時累積降雨量更大，此點也可顯示莫拉克颱風帶來的降雨量豐沛，且在降雨期間降雨強度偏高；二則相較於台灣歷年重大颱風降雨事件，莫拉克颱風在短延時降雨之累積降雨量並非最突出，但在降雨延時超過 12 小時之後，半數颱風降雨已趨緩 (包含韋恩颱風、桃芝颱風、納莉颱風及卡玫基颱風)，但莫拉克颱風降雨威力仍持續上升，直至降雨延時超過 48 小時後，莫拉克颱風累積降雨量才出現逐漸趨緩趨勢；三則本圖也可顯示小林村鄰近雨量站之降雨量也大過過往屢次重大颱風降雨事件之最大累積降雨量；四則若與世界降雨記錄相比，過往至今僅有賀伯颱風事件之累積降雨量較莫拉克颱風事件之累積降雨更接近於世界降雨記錄，賀伯颱風事件在 18 小時降雨延時最接近世界降雨紀錄，而莫拉克颱風事件則在 48 小時降雨延時最接近世界降雨紀錄。歸納上述幾點說明可知：莫拉克颱風在短降雨延時之累積降雨量在世界降雨記錄中並未凸顯，但在長降雨延時之累積降雨量卻相當逼近世界降雨記錄，莫拉克颱風在小林村之降雨類型屬於長延時且降雨強度強。
