溪頭地區激發土石流災害臨界降雨量之研究

摘要 本研究蒐集溪頭地區 1987 年至 2007 年止，歷次颱風及梅雨大於 200mm 之大豪雨事件，對照溪頭試驗集水區量水堰留存之水位紀錄，分析激發土石流危害時，量水堰逕流峰流量，以洪峰之發生時間，推算激發土石流之累計雨量、降雨時數等統計值。結果顯示 1999 年九二一震災前，激發土石流之累計雨量達 602.0 mm、降雨時數為 23.6 小時，逕流峰流量為 $21.52 \text{ m}^3\text{s}^{-1}$ 。震災後，累計雨量僅 278.2 mm、降雨時數為 8.8 小時，即已激發土石流危害。隨時間之進程，九二一震災所產生的土石料源經多次大豪雨之搬移而減少或漸趨穩定，至 2007 年激發土石流之累計雨量已提高為 308.0 mm、洪峰流量為 $15.05 \text{ m}^3\text{s}^{-1}$ 。

Rainfall Threshold Value of Debris Flow Disaster in the Sitou Region

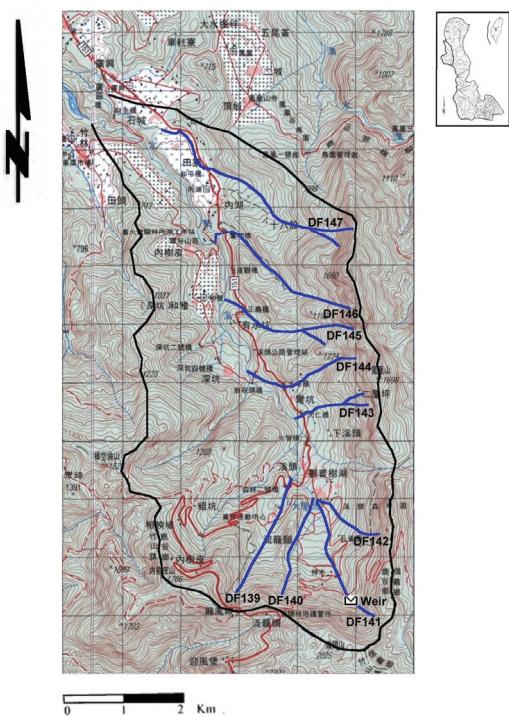
圖 1 鹿谷鄉北勢溪內湖村河段集水區地形圖

Fig.1 The topographic map of Beishih Crack Watershed on Neihu Village, Lugu Township, Central Taiwan

本研究之研究對象—溪頭試驗集水區，位於臺灣大學實驗林管理處溪頭營林區第三林班天然林，集水區面積 61.80 ha、形狀係數 0.80、海拔高度介於 1,430～1,975 m 之間、主流長度 860 m，溪床礫石堆積；整個集水區地型陡峻，平均坡度達 86%。地質多屬第三紀崩積層，主要由板岩、砂岩及其互層所構成，岩層走向為東北、東北東，傾角 40°。土壤則屬黃色崩積土（棕色森林土），質地為砂質、黏質壤土含礫石（陳信雄、陳明杰，1986；楊蔚宇，1997）。溪頭試驗集水區地形因素詳如表 1。鹿谷鄉內湖村九條（南投 DF139～南投 DF147）土石流潛勢溪流、試驗集水區量水堰相關位置詳如圖 1。

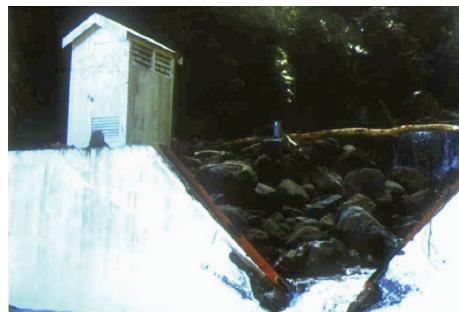
照片 1 1988 年八一四大豪雨事件侵襲期間溪頭量水堰遭土石流入侵堆積

Pic.1 The debris flow heap on Sitou experimental weir after torrential rain event in August 14 1988

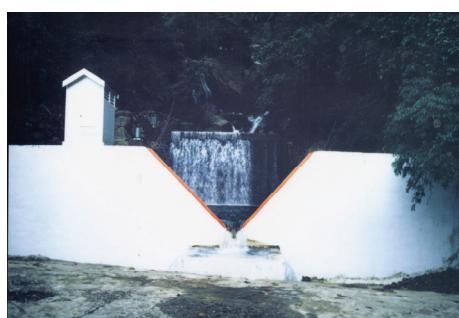
照片 2 1988 年八一四水災災修後之溪頭量水堰

Pic.2 The reconstructed Sitou experimental weir after torrential rain event in August 14 1988

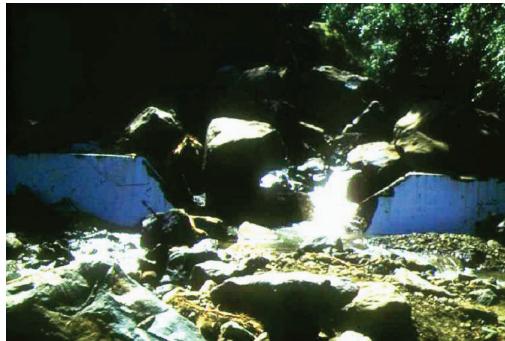
照片 3 1989 年莎拉颱風（九一二水災）侵襲期間溪頭量水堰遭土石流入侵堆積

Pic.3 The debris flow heap on Sitou experimental weir after Sarah typhoon in September 12 1989

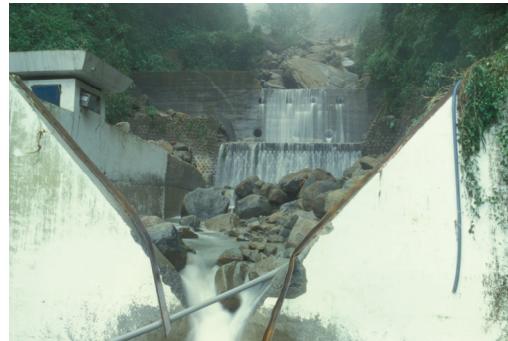
照片 6 1996 年賀伯颱風侵襲期間溪頭量水堰遭土石流入侵堆積

Pic.6 The debris flow heap on Sitou experimental weir after Herb typhoon in July 31 1996

1996 年賀伯颱風所挾帶的豐沛雨量，締造了溪頭地區（甚至是轄區內所有氣象站）的降雨紀錄，其中最大時雨量 110.0 mm，最大 24 小時雨量 1,099.0 mm（1986 年 7 月 31 日 12:00~8 月 1 日 11:00），最大日雨量 655.5 mm（1986 年 8 月 1 日），超越溪頭地區 50 年機率年日雨量，總雨量達 1,257.5 mm，其中 7 月 31 日 23:00~8 月 1 日 06:00 連續 8 小時降雨量超過 50 mm；有 2 個小時甚至超過 100 mm，高強度且長延時之集中降雨，致所有溪流不及宣洩，逕流合併土石崩塌形成土石流，是造成賀伯颱風災害的最主要原因。

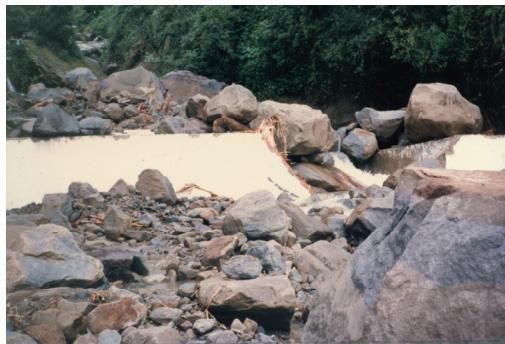
照片 4 1990 年楊希颱風侵襲期間溪頭量水堰遭土石流入侵堆積

Pic.4 The debris flow heap on Sitou experimental weir after Yancy typhoon in August 19 1990

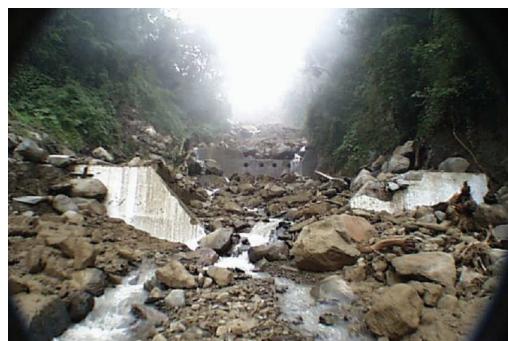
照片 7 2001 年桃芝颱風侵襲期間溪頭量水堰遭土石流入侵堆積

Pic.7 The debris flow heap on Sitou experimental weir after Toraji typhoon in July 30 2001

2001 年桃芝颱風所挾帶的豐沛雨量，在北勢溪集水區，締造多項的降雨紀錄；臺大實驗林設置於溪頭地區所有觀測儀器，均因土石流危害而中斷，僅剩溪頭氣象站觀測坪遭土石流入侵堆置（2001 年 7 月 30 日 6:50）前之紀錄可資應用（詳見照片 13）；另外，中央氣象局設置於溪頭天文臺的遙測雨量站仍維持觀測功能，但該站因植被之遮蔽，觀測數值有待確認；因此，2001 年 7 月 31 日 7:00 以後之時雨量觀測值，係應用鄰近之鳳凰遙測雨量站之資料施行正比法補遺。颱風侵襲期間，最大時雨量 107.4 mm，最大 24 小時雨量（2001 年 7 月 30 日 24:00~7 月 31 日 23:00）與總雨量同為 614.7 mm，最大日雨量 600.5 mm（2001 年 7 月 31 日）；7 月 31 日 06:00~9:00 連續 4 小時及 11:00 共 5 小時之降雨量超過 50 mm，

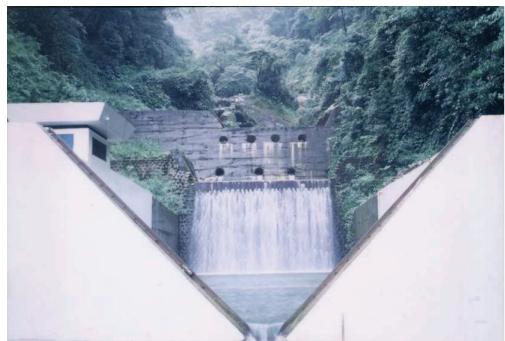
照片 5 1990 年楊希颱風災修後之溪頭量水堰

Pic.5 The reconstructed Sitou experimental weir after Yancy typhoon, reconstructed in February 1 1991

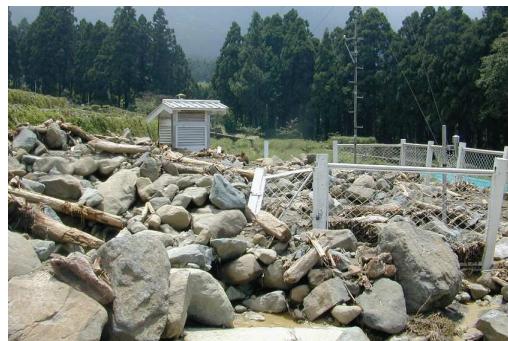
照片 8 2001 年桃芝颱風侵襲期間溪頭氣象站觀測坪遭土石流入侵堆積

Pic.8 The debris flow heap on Sitou Agro-meteorological Observatory after Toraji typhoon in July 30 2001

桃芝颱風侵襲期間，溪頭地區所有觀測儀器，均因土石流災害而中斷，量水堰儀器房及觀測儀器亦於本次危害遭沖失，溪頭氣象站觀測坪遭土石流入侵堆置而摧毀，僅剩氣象站儀器房之紀錄可資應用，根據留存之紀錄（詳見照片13），觀測資料於2001年7月30日6:50中斷，推判即為氣象站觀測坪遭土石流入侵堆置之時間點。據之統計繪製降雨延時與累計雨量歷線如圖6。

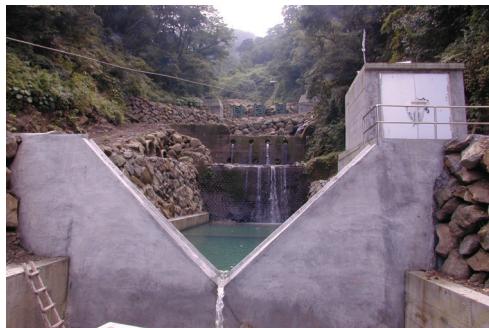
照片 9 2001 年桃芝颱風災修後之溪頭量水堰

Pic.9 The reconstructed Sitou experimental weir after Toraji typhoon, reconstructed in September 22 2003

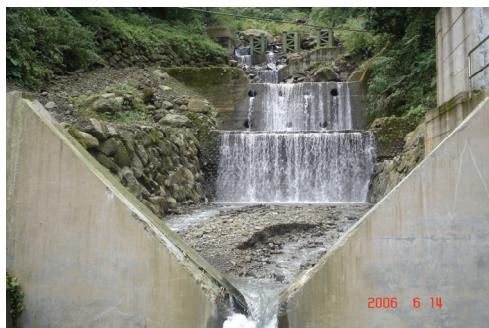
照片 10 2006 年六九大豪雨事件（六九水災）侵襲期間溪頭量水堰遭土石流入侵堆積

Pic.10 The debris flow heap on Sitou experimental weir after torrential rain event in June 9 2006

2006 年六九水災係 15 次大豪雨事件中，唯一屬於梅雨降雨類型；2006 年 5 月下旬至 6 月中旬，梅雨鋒面徘徊臺灣上空，滯留鋒面影響期間常伴隨雷雨，並有出現局部性大雨或豪雨，以 6 月 9 日及 10 日最為顯著。本次大豪雨事件總雨量為 791.0 mm，最大 24 小時雨量 (2006 年 6 月 9 日 01:00~6 月 9 日 24:00) 與最大日雨量 (2006 年 6 月 9 日) 同為 471.5 mm；降雨時數達 74 小時。2006 年 6 月 9 日 5:00~13:00 共 9 小時之累積雨量達 294.0 mm，集中而高強度降雨之現象，為本類降雨型態在溪頭地區少見之記錄。

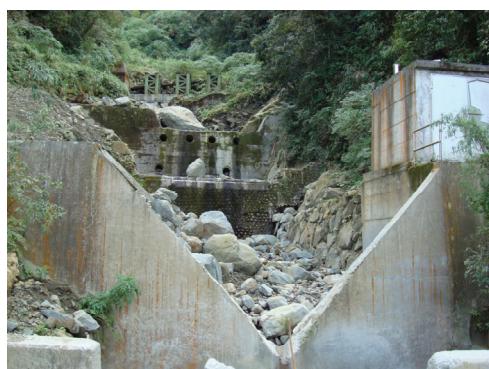
照片 11 2007 年柯羅莎颱風侵襲期間溪頭量水堰遭土石流入侵堆積

Pic.11 The debris flow heap on Sitou experimental weir after Krosa typhoon in October 6 2007

2007 年柯羅莎颱風是當年 10 月最主要的降水系統，颱風侵襲期間，以阿里山為本次颱風為大豪雨集中地區；颱風侵襲期間總雨量為 672.5 mm，最大 24 小時雨量 636.5 mm (2007 年 10 月 6 日 8:00~10 月 7 日 7:00)、最大日雨量 (2007 年 10 月 6 日) 為 516.5 mm。

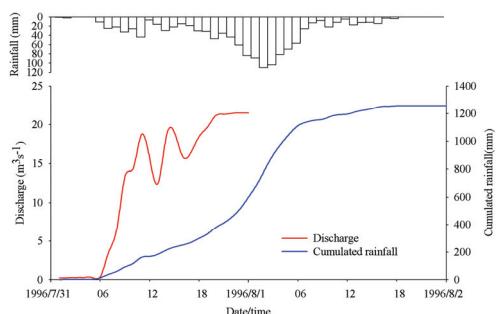
圖2 賀伯颱風侵襲期間之降雨延時、累計雨量與逕流歷線

賀伯颱風之流量雖留存可資應用，但紀錄停留在1996年7月31日23:40（詳見照片12），可據以推判該時間點為土石流入侵堆置；據之分別統計、分析及繪製累積雨量與逕流量歷線如圖2。

Fig.2 The hourly rainfall , cumulated rainfall and runoff hyetograph during Herb typhoon impact period

表 5 為激發土石流危害之臨界雨量、降雨時數與逕流量統計值；賀伯颱風之洪峰值為 $21.52 \text{ m}^3\text{s}^{-1}$ 、臨界雨量為 602.0 mm ，此一洪峰流量略大於 1986 年最大逕流量之推算值 $21.0 \text{ m}^3\text{s}^{-1}$ （陳信雄、陳明杰，1986）。桃芝颱風激發土石流危害之臨界雨量為 278.2 mm ；六九水災之洪峰值為 $13.65 \text{ m}^3\text{s}^{-1}$ 、臨界雨量為 262.0 mm ；柯羅莎颱風之洪峰值為 $15.05 \text{ m}^3\text{s}^{-1}$ 、臨界雨量為 308.0 mm 。

觀察溪頭量水堰水位觀測紀錄，九二一震災前的賀伯颱風，水位觀測於 1996 年 8 月 1 日 23:40 記錄中斷（詳見照片 12），推判係因土石入侵堆積於靜水池所造成；對照雨量紀錄，降雨係始自 7 月 31 日 01:00，據此推算，8 月 1 日 00:00~8 月 1 日 23:40 連續 23.6 小時之降雨，方激發土石流。桃芝颱風則可由溪頭氣象站觀測坪遭土石流堆積，致使記錄於 2001 年 7 月 31 日 6:50 中斷時間點（詳見照片 13）而加以推判，降雨始自 7 月 29 日 23:00，亦即 7 月 30 日 23:00~7 月 31 日 06:50 連續 8.5 小時降雨，即已激發土石流。推算兩項紀錄之降雨時間，震災後激發形成土石流的時間提早 15.1 小時。

統計賀伯颱風侵襲期間，溪頭量水堰 1996 年 7 月 31 日 01:00~7 月 31 日 23:40 等計 23.6 小時之時雨量值，降雨量合計為 602.0 mm ；桃芝颱風侵襲期間，溪頭氣象站 2001 年 7 月 29 日 23:00~7 月 30 日 06:50 等計 8.8 小時之時雨量值，降雨量合計為 278.0 mm ，兩相比較下，激發形成土石流的降雨量，地震後較地震前減少 324 mm 。

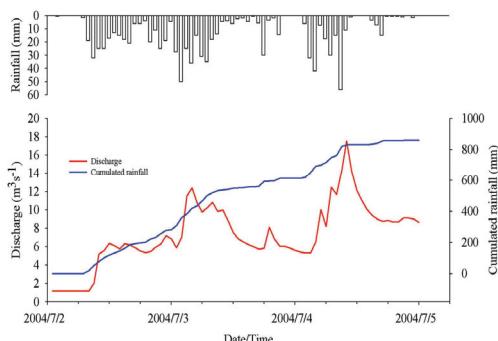
圖3 敏督利颱風侵襲期間之降雨延時、累計雨量與逕流歷線

mm。時雨量大於 50 mm 之時數達 2 小時，其統計介量均已達到溪頭地區發生土石流之統計值，卻未發生土石流危害，可以認為係自桃芝颱風後，共投資高達三億新台幣之經費實施整治工程，自整治工程完竣後，敏督利颱風為首次遭逢之大豪雨事件，發揮防治之效果，因此並未傳出重大災情。另一原因为高強度降雨並未集中發生，雖然時雨量大於 50 mm 之時數達 2 小時，但分別發生於 7 月 3 日 2:00 及 7 月 4 日 9:00，最大 24 小時雨量雖然達到 500.0 mm，但僅 7 月 3 日 2:00 時雨量為 50.0 mm，其餘時段之時雨量均小於或等於 35 mm，圖 3 為敏督利颱風侵襲期間之降雨延時與逕流歷線圖，顯示了降雨較為分散的情形。

Fig.3 The hourly rainfall, cumulated rainfall and runoff hyetograph during Mindulle typhoon impact period

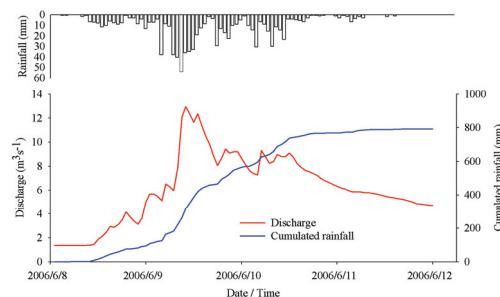
圖4 六九大豪雨事件（六九水災）侵襲期間之降雨延時、累計雨量與逕流歷線

Fig.4 The hourly rainfall, cumulated rainfall and runoff hyetograph during torrential rain event impact period in June 9 2006

六九水災及柯羅莎颱風侵襲期間，難於推判土石流確切入侵堆置之時間點，遂假設於逕流量峰值之時間點，由峰值時間點，反推激發土石流危害之累計臨界雨量。

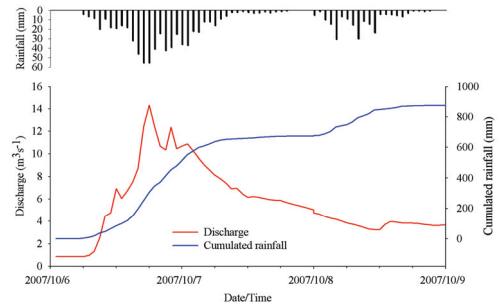
圖5 柯羅莎颱風侵襲期間之降雨延時、累計雨量與逕流歷線

Fig.5 The hourly rainfall, cumulated rainfall and runoff hyetograph during Krosa typhoon impact period

經過多次的大豪雨事件對於土石料源之搬移，激發土石流之累計雨量已逐漸提高，至 2007 年 10 月 6 日柯羅莎颱風，激發土石流之累計雨量已提高為 308 mm 、洪峰流量為 $15.05 \text{ m}^3\text{s}^{-1}$ 。考其原因，可以認為係九二一地震所引發的崩落土砂堆積於上游河道，致使地震後的降雨事件僅需堆積土石與逕流匯合即可發生土石流；歷經幾次大豪雨，原崩落且堆積於河段之土砂逐漸運移至下游，殘留於集水區上游之土砂逐漸減少，激發土石流之累計雨量遂需提高。

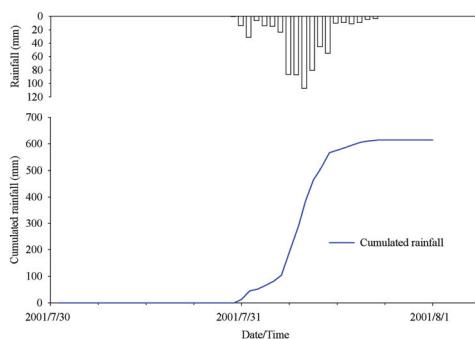
圖6 桃芝颱風侵襲期間之降雨延時與累計雨量

Fig.6 The hourly rainfall and cumulated rainfall hyetograph during Toraji typhoon impact period

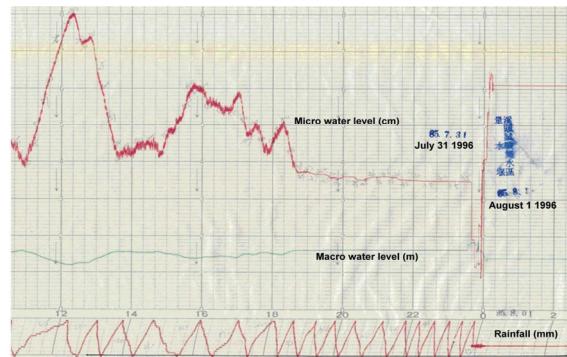
照片 12 1996 年賀伯颱風侵襲期間溪頭量水堰水位降雨量紀錄，紀錄停止於 1996 年 7 月 31 日 23:40

Pic.12 The record of rainfall and discharge level on Sitou experimental weir during Herb typhoon impact period, record ceased at 23:40 July 31 1996

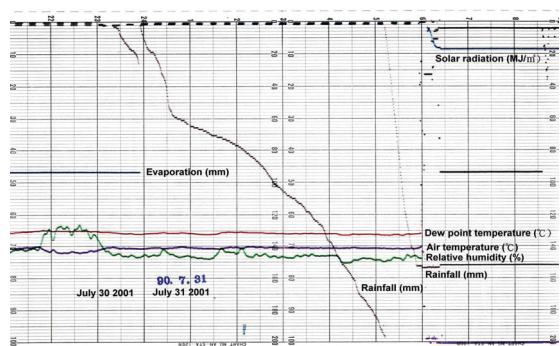
照片 13 2001 年桃芝颱風侵襲期間溪頭氣象站六種氣象要素紀錄，紀錄停止於 2001 年 7 月 31 日 6:50

Pic.13 The record of 6 meteorological elements on Sitou Agro-meteorological Observatory during Toraji typhoon impact period, record ceased at 6:50 July 31 2001
