河溪自然工法正反例舉偶

水保系 / 梁昇

摘要

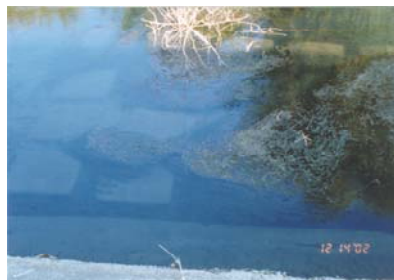
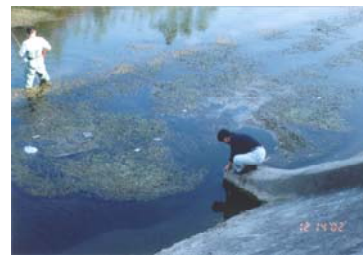
圖 7 筏子溪車路巷橋上游 30 公尺處，水溫驟升 6°C ，水藻過度擁塞，恐是水生生物斷魂場。(a) — 50 公尺長水泥舖底，91.12.14 水深 1m 下河床水泥塊隱約可見。(b) 水泥舖底的右半部水溫驟升 6°C ，水藻過度擁塞。穿白衣服的釣客他放魚餌在沒有水泥舖底的左岸區，兩區水溫顏色差異就如照片中幫我量水溫二人的衣服顏色一樣對比明顯。

在筏子溪車路巷橋前 30 公尺一處之 50 公尺水泥舖底河段(圖 7a)，它產生的問題如圖 7b。在低水時，水泥吸收太陽熱能，水溫提高；不但水生動物無法適應，也同時使藻類增多，死亡的藻類耗掉大量的水中溶氧，水質急速變差；如此棲地條件的驟變，順流而下的水中生物或魚類到此何以堪？恐怕只有等死一途。溯流而上的魚，恐也無以爲繼。而成爲水生生物斷魂場。

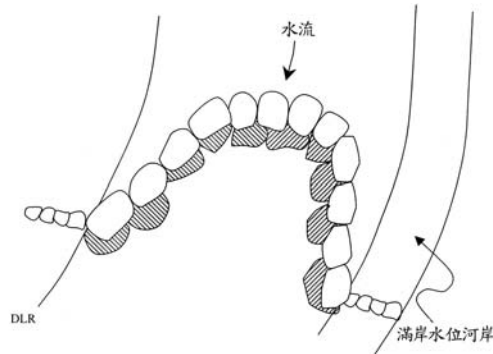
圖 8 交叉壩

- a、增設 12 處交叉壩(當時尚以 Vortex rock weir 稱呼，今已改名為交叉壩 cross vane 如圖 8)。

此種結構物具有消能、增加河道內蔽蔭(in-stream cover)、提供為下卵棲地的功能，而它又不產生迴水，又可增大流速而提升河道泥沙之輸送能力，當高水時可供划船。此法為形成 C4 類型河道的優良工法。

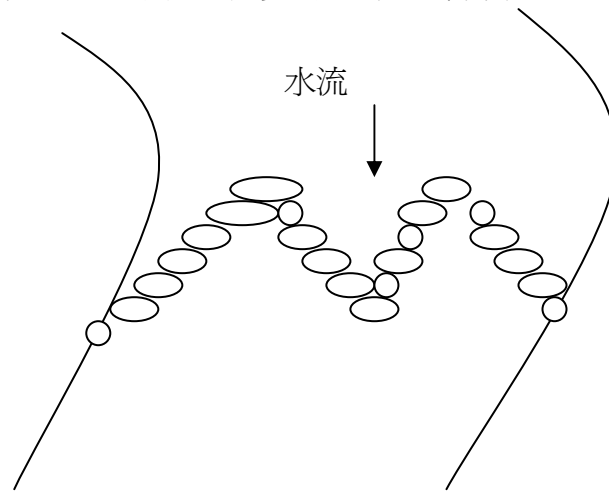
圖 12 W 堰示意圖。

針對淺灘且較寬的河段 4 處，建置 W 堰，其構造簡示如圖 6，它除了提供河流內蔽蔭外，也同時創造出不同流速組合斷面，在外觀上也比橫切的水泥構造物美觀自然得多；此法是配合形成 C4 河道優良工法之。

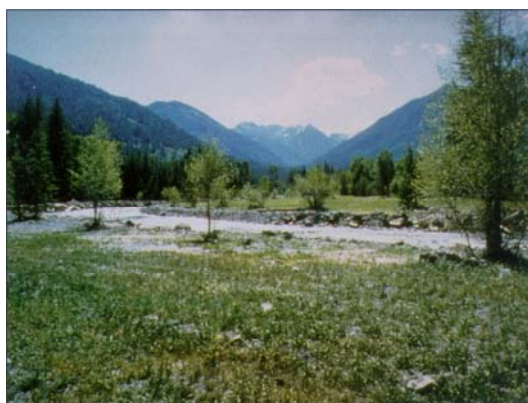
圖 13 整治後降低寬/深比

整治後增大河道的剪應力，降低寬/深比(圖 13)，河道岸蝕可不再發生，泥沙不再淤積，河道景觀可以長期維持，共有 42 處工程完工之配置圖如圖 11。本例為不穩定的 D4 型。它最可能演變的穩定型是 C4 類型，故本計劃配合的工法均採配合 C4 類型的工法。1994 年 11 月完工後，此河內的二種鱒魚，經三次調查的結果如表 1。整治後，每尾在平均 0.3-0.41 磅的生育期彩虹鱒魚數目，明顯地增加，已經可以反應出對鱒魚棲地顯著的效應。至於褐鱒魚，由於生育期不一致，但極有可能同時看到鱒魚數目增加與每尾鱒魚生物質量增加的答案。

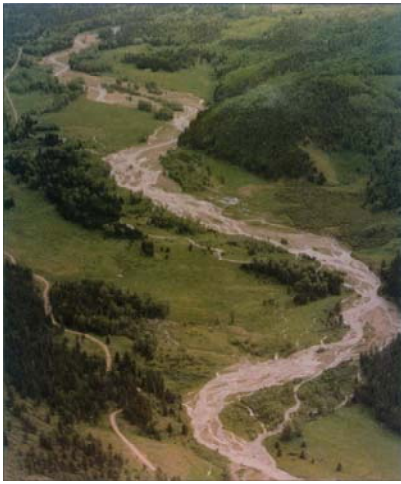
民國 91 年的七月，作者繼續往 Colorado 州 San Juan 流域的上游支流 East Fork 河走，看到圖 14 的案例。上游端林地良好，河道在洪水平原上原是單線蜿蜒蛇行(圖 14 上白色線形)，河寬甚小，但水流順暢美景宜人而十分穩定；為 C4 型。地主 Mr. Don McCarthy 在 1930 年代將河旁的林地闢為牧場，下游的河段開始演育，而變為圖 15 的形狀。下游牧場地區河道已變為 D4 型，絲瓣狀河道，河寬界線則難定，景觀甚差，水流無法集中且無美景。也是經過經 Dave Rosgen 主導過河川自然工法在 1986 年的整治，目標是將 D4 恢復到 C4。整治是以採取復育手段，重塑河川最佳穩定狀況(即 C4)的維度、形態與剖面。Rosgen 之所以成功關鍵是他依 C4 河道之蜿蜒，重塑斷面與河床質如圖 17。改善效果十分顯著。整治後河床甚至於完全符合期待。

圖 14 美國 Colorado 州 San Juan 河支流 East Fork 河一處短短河段的二種類型。
