UNTERSUCHUNG VON MITTEL- UND HOCHTEMPERATUR-  
LATENTWÄRMESPEICHERMATERIALIEN

2. PERIODISCHER BERICHT  
FÜR DEN ZEITRAUM VOM 01.07.1978 BIS 31.12.1978  
EG-FORSCHUNGSVERTRAG NR. 379-77-10 EED

BERICHT NR. IKE 5TF-296-79

INVESTIGATION OF MEDIUM AND HIGH TEMPERATURE  
PHASE CHANGE MATERIALS

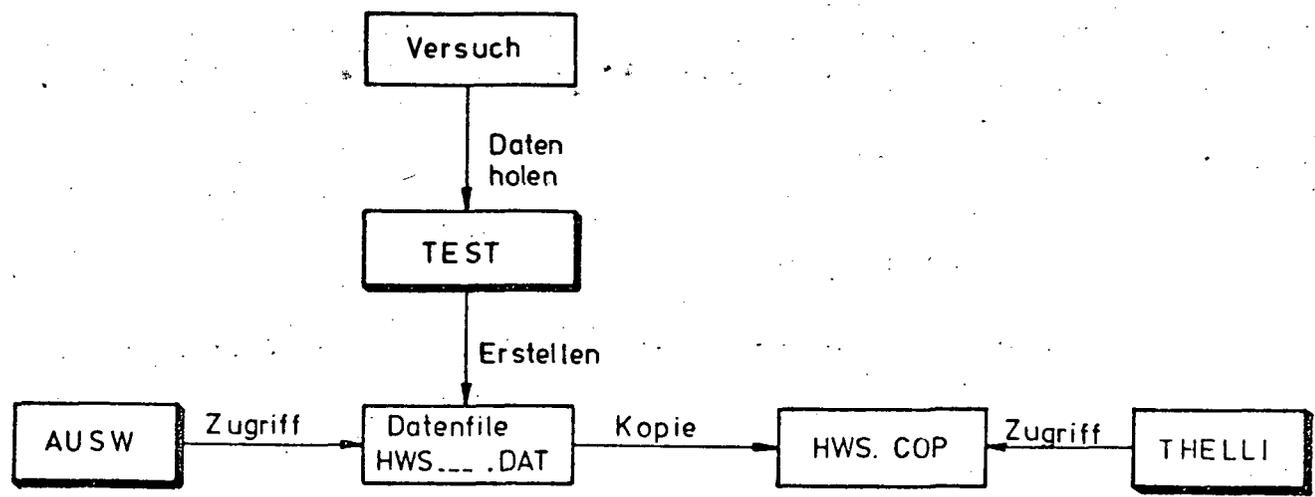
Bild 1: Zusammenhang zwischen den Programmen TEST, THELLI, AUSW

Das Zusammenwirken der Programme sei kurz anhand von Bild 1 erklärt: Die von TEST aufgenommenen Daten der Versuche werden auf einen File mit der Bezeichnung HWS\_\_\_.DAT geschrieben. (HWS bedeutet Hochtemperaturwärmespeicher, auf den drei bezeichneten Leerstellen steht die Versuchsnummer, DAT bezeichnet einen Datenfile.) Um während des Versuches den Verlauf der Temperatur eines Probebehälters kontrollieren zu können, kann von dem momentanen Zustand des Datenfiles eine Kopie erstellt werden, die mit HWS.COP bezeichnet wird. Von diesem File können mit THELLI zwei Temperaturverläufe von zwei verschiedenen Behältern (2 x 6 Thermoelemente) auf den Bildschirm gebracht werden. Das Programm AUSW wird erst benützt, wenn ein Datenfile vollständig beschrieben ist. AUSW greift direkt auf den Datenfile zu.

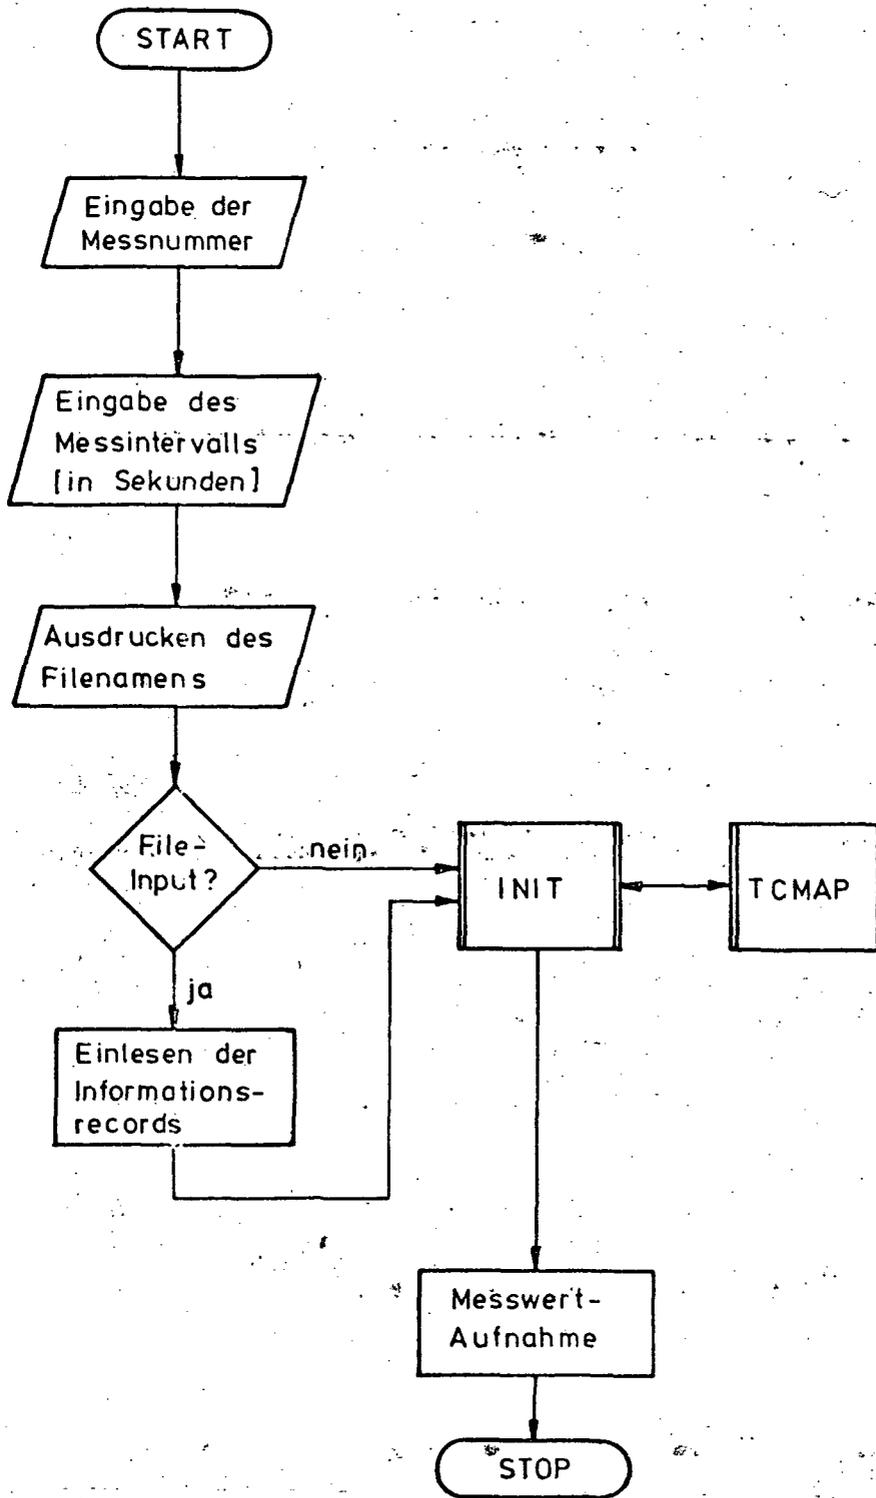
Bild 2 zeigt ein Flußdiagramm des Programmes TEST. In TEST werden außer der Aufnahme der Meßwerte noch einige organisatorische Maßnahmen verarbeitet. Erste Eingabe ist die Meßnummer als 3-stellige Zahl (z.B. 001). Aufgrund der Meßnummer wird ein File erstellt, auf den die Meßwerte geschrieben werden. Der Name des Files ist HWS 001.DAT. Ein File ist unterteilt in einzelne Records, von denen vier als sogenannte Informations-Records dienen und die restliche Anzahl an Records bestimmt wird durch die beabsichtigte und vorher einzugebende Anzahl von Messungen während eines Versuches. Zweite Eingabe ist das Zeitintervall zwischen den einzelnen Meßpunkten. Zur Kontrolle wird der Filename, wie er mit der eingegebenen Meßnummer gebildet wurde, auf den Bildschirm ausgeschrieben.

Bild 2: Flußschema Programm TEST

Die nächste Operation ist die Entscheidung, ob ein schon vorhandener File eingelesen werden soll, oder ob ein neuer File erstellt wird. Wenn die Antwort "NEIN" ist, wird vom Programm das Unterprogramm INIT aufgerufen, und ein neuer File kann erstellt werden. Das Unterprogramm INIT bietet die Möglichkeit, den Belegungsplan der Öfen mit den verschiedenen Behältern festzuhalten. Insgesamt sechs Öfen werden jeweils drei Behälter zugeordnet, von denen jeder Behälter sechs Thermoelemente enthält. Durch Kennzeichnen der Thermoelemente mit 0 oder 1 wird dem Rechner mitgeteilt, ob das jeweilige Thermoelement abgefragt werden

soll oder nicht. 0 bedeutet "NEIN", 1 bedeutet "ABFRAGEN". Die Speicherung dieser Information erfolgt auf dem Feld MASK. Danach wird von INIT das Unterprogramm TCMAP aufgerufen. TCMAP schreibt die Probennummern von 1 bis 18, die entsprechende, eingegebene Kombination Speichermaterial/Konstruktionswerkstoff und die sechs Thermoelemente zur Kontrolle auf den Bildschirm. Wenn die folgende Frage, ob der Belegungsplan in Ordnung ist, bejaht wird, geht das Programm in das Hauptprogramm TEST zurück. Bei "NEIN" bietet INIT die Möglichkeit, den Belegungsplan zu ändern. Z.B. kann ein Thermoelement, das bisher abgefragt wurde und sich jetzt von der Probe eventuell gelöst hat, mit einer "0" belegt werden, um überflüssige Übertragung von falschen Daten zu vermeiden. Wenn die erneut gestellte Frage, ob der Belegungsplan in Ordnung ist, mit "JA" beantwortet wird, geht INIT zurück in das Programm TEST. Erst dann können die Daten eingelesen und auf den File (z.B. HWS OO1.DAT) geschrieben werden.

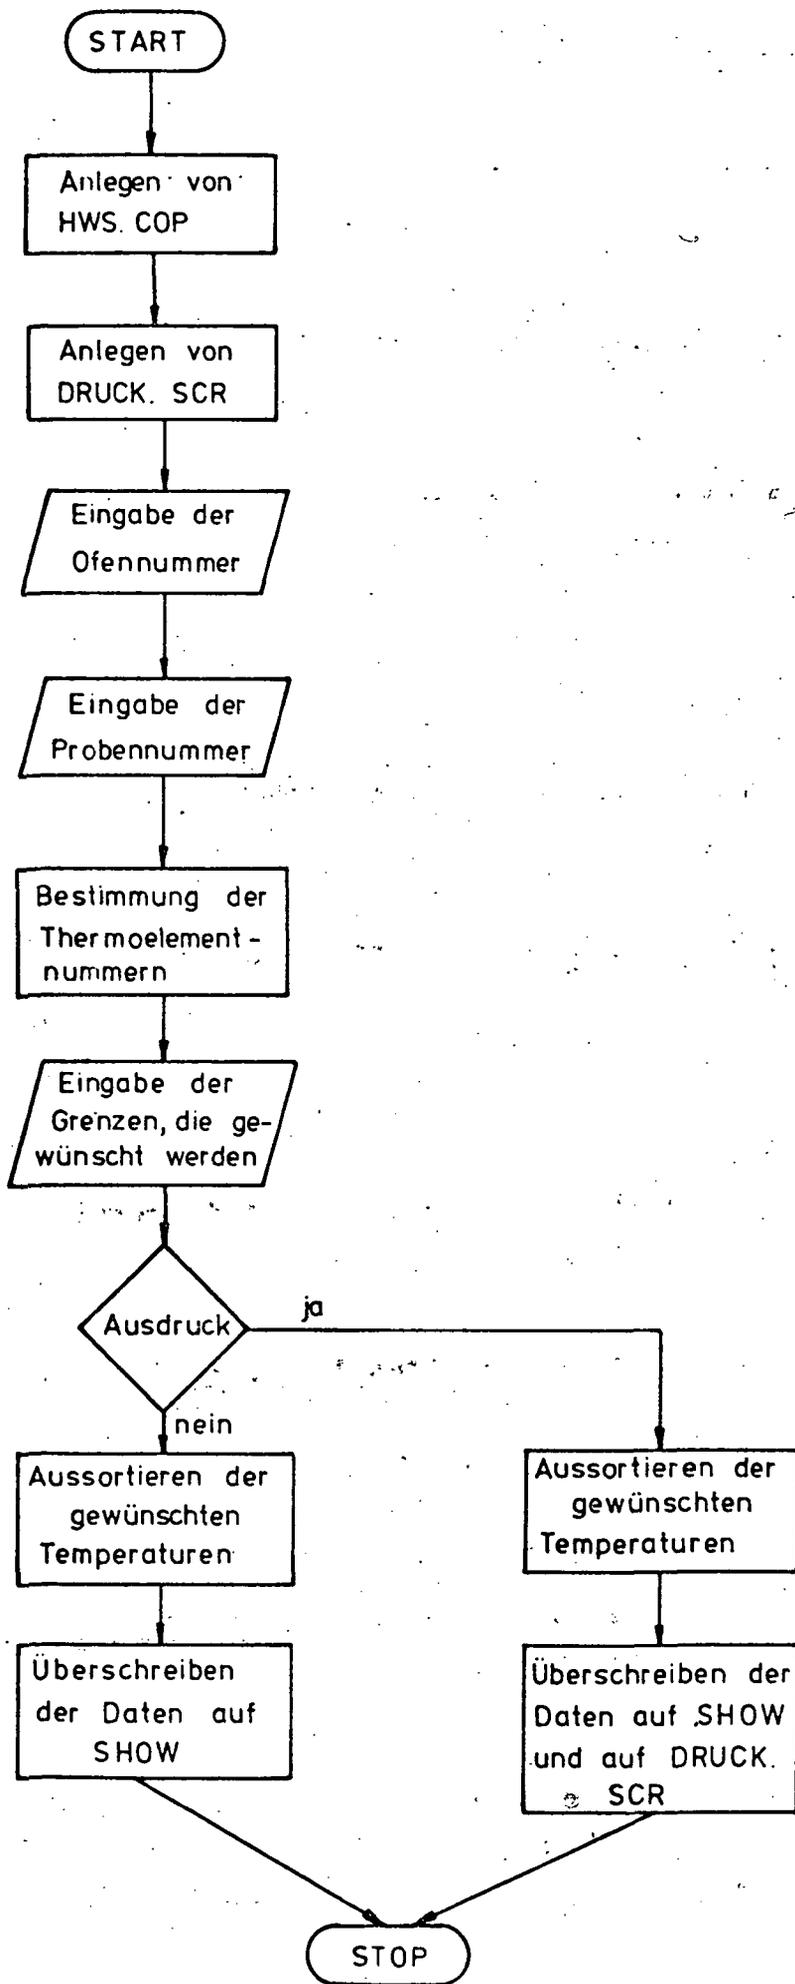
THELLI bietet die Möglichkeit, Meßwerte aus einer laufenden Messung zu kontrollieren. Das Flußschema zeigt Bild 3. Da der File HWS\_\_\_.DAT laufend mit Daten beschrieben wird, muß vom momentanen Zustand des Files HWS\_\_\_.DAT eine Kopie - der File HWS.COP - erstellt werden. Der File HWS.COP wird in THELLI definiert. Außerdem wird ein File DRUCK.SCR angelegt, auf den später im Programm bei Wunsch die Werte, die auf den Bildschirm gelangen, geschrieben werden und auf einem Drucker ausgedruckt werden können.

Bild 3: Flußschema Programm THELLI

Die vorhandenen Bildschirme erlauben es, 12 Temperaturen auf eine Zeile zu schreiben. Um das Programm leichter handhaben zu können, wurde darauf verzichtet, 12 beliebige Thermoelemente in verschiedenen Behältern anzusprechen. THELLI erlaubt es, zwei beliebige Behälter auszuwählen, deren sechs Thermoelemente auf den Bildschirm gebracht werden. Dazu ist es nötig, die Nummer des Ofens und die Nummer des Behälters einzugeben. Mit diesen zwei Angaben bestimmt THELLI die Nummer der Thermoelemente beider Behälter. Mit einer weiteren Eingabe werden die Meßnummern eingegeben, zwischen denen die gewünschten Temperaturen liegen.

Danach muß entschieden werden, ob die Temperaturen auch ausgedruckt werden sollen oder nur auf dem Bildschirm erscheinen sollen. Wenn Tempe-

raturen ausgedruckt werden sollen, wird ab hier alles, was auf dem Bildschirm erscheint, auf den File DRUCK.SCR geschrieben. Das Aussortieren der gewünschten Temperaturen geschieht folgendermaßen:

Auf dem File HWS.COP stehen zeilenweise 108 Temperaturen (18 Proben mit je 6 Thermoelementen). Eine Zeile entspricht einer Messung. Das Programm sortiert anhand der vorher bestimmten Thermoelementnummern die gewünschten Meßwerte aus und ordnet diese Werte auf ein Feld SHOW an. SHOW erscheint auf dem Bildschirm.

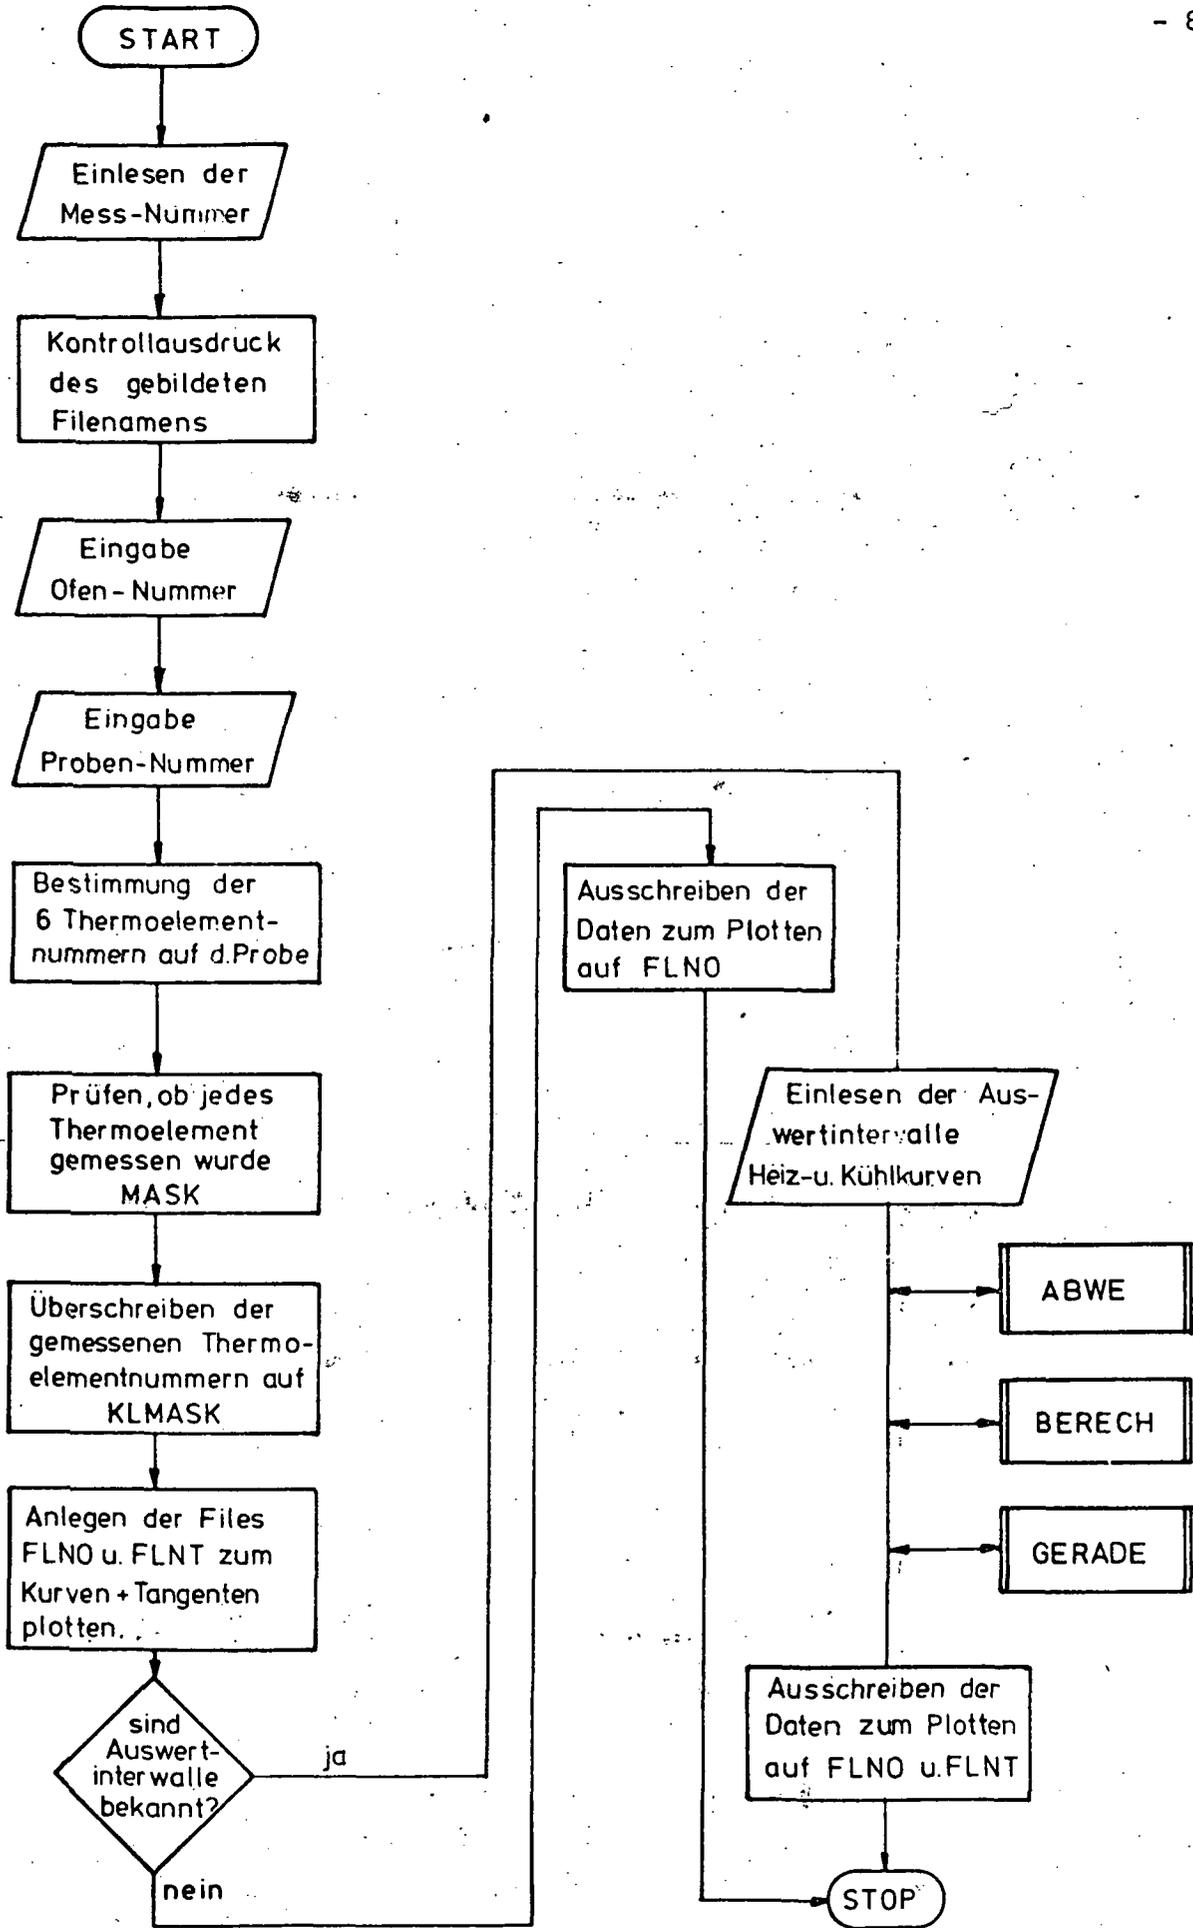
In Bild 4 wird das Flußschema von AUSW gezeigt. In AUSW werden die aufgenommenen Daten ausgewertet. Durch Einlesen der Meßnummer wird ein File-Name gebildet, der identisch mit einem Filenamem ist, der im Programm TEST gebildet wurde. In AUSW können jetzt Werte eingelesen werden, die in TEST aufgenommen wurden. Die Bildung des identischen Filenamens gestattet es, die Auswertung einer Messung zu jeder beliebigen Zeit vorzunehmen. Zur Kontrolle wird der gebildete Filename auf dem Bildschirm sofort wieder ausgedruckt.

Bild 4: Flußschema Programm AUSW

Mit der Eingabe einer Ofennummer und einer Behälternummer werden die sechs Thermoelementnummern des Behälters bestimmt. Mit den ermittelten Thermoelementnummern wird anhand der in AUSW erstellten Maske MASK geprüft, ob die Thermoelemente gemessen wurden oder nicht. Thermoelemente, die nicht gemessen wurden, werden aussortiert und die gemessenen Thermoelemente werden in neuer Reihenfolge auf das Feld KLMASK geschrieben.

Danach teilt sich AUSW in zwei Äste. Der erste Ast behandelt den Fall, daß keine Auswertintervalle angegeben werden. Dann werden sämtliche aufgenommenen Meßwerte eines Thermoelementes auf FLNO geschrieben und können mit Hilfe des Plotprogrammes auf den Bildschirm gebracht werden. Aus der aufgezeichneten Meßkurve kann das auszuwertende Meßintervall bestimmt werden. Der zweite Ast ist für die endgültige Auswertung.

Ein Element der Zyklustests besteht aus einer Aufheizkurve und einer Abkühlkurve. Dem Programm AUSW können beide Intervalle - Schmelzen und Erstarren - eingegeben werden. Nach Einlesen beider Intervalle ruft AUSW das Unterprogramm BERECH auf. In BERECH wird Schmelzbeginn bzw. -ende und Schmelztemperatur auf der Aufheizkurve und Erstarrungsbeginn bzw. -ende und Erstarrungstemperatur des Speichermaterials auf der Abkühlkurve bestimmt.

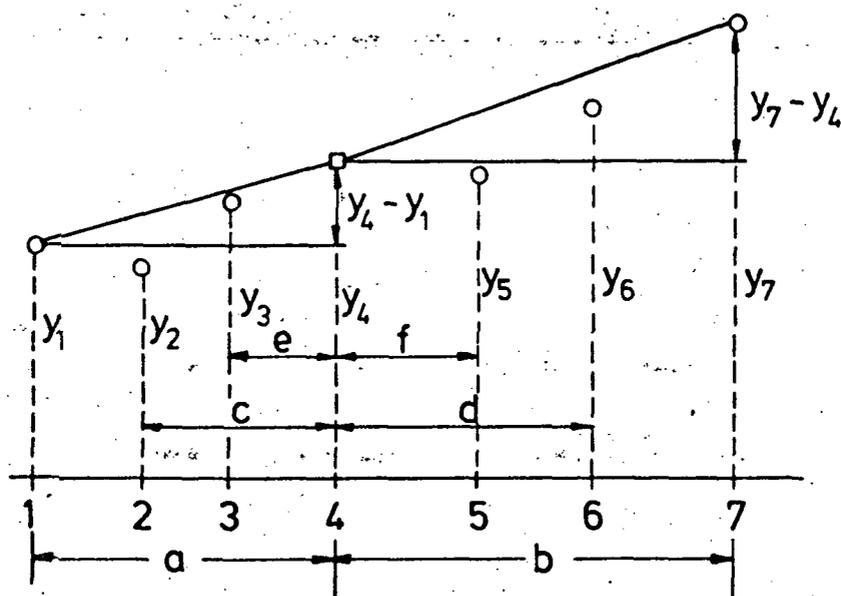
Bild 5: Ermittlung der gewichteten Steigung

Zur Bestimmung der Steigung einer Kurve in Punkt 4 werden drei Punkte vor und drei Punkte nach dem Punkt 4 benötigt. Bestimmt werden dazu die gewichteten Steigungen der Geraden zwischen den Punkten 1 und 7, 2 und 6, 3 und 5 bezüglich des Punktes 4. Die Ermittlung der gewichteten Steigung  $\bar{y}'_{17}$  zwischen den Punkten 1 und 7 bezüglich des Punktes 4 ist in Bild 5 dargestellt. Entsprechend werden die Steigungen  $\bar{y}'_{26}$  und  $\bar{y}'_{35}$  bestimmt. Die Steigung  $y'_4$  in Punkt 4 ist die Summe der gewichteten Steigungen, die ihrerseits wieder mit dem Quadrat des Abstandes der zwei zugehörigen Punkte gewichtet werden. Durch die doppelte Wichtung ist es nicht nötig, daß die Stützstellen äquidistant sind.

$$\bar{y}'_{17} = \frac{y_4 - y_1}{a} \cdot \frac{b}{a+b} + \frac{y_7 - y_4}{b} \cdot \frac{a}{a+b}$$

$$\bar{y}'_{26} = \frac{y_4 - y_2}{c} \cdot \frac{d}{c+d} + \frac{y_6 - y_4}{d} \cdot \frac{c}{c+d}$$

$$\bar{y}'_{35} = \frac{y_4 - y_3}{e} \cdot \frac{f}{e+f} + \frac{y_5 - y_4}{f} \cdot \frac{e}{e+f}$$

$$y'_4 = \bar{y}'_{17} \cdot \frac{(a+b)^2}{(a+b)^2 + (c+d)^2 + (e+f)^2} + \bar{y}'_{26} \cdot \frac{(c+d)^2}{(a+b)^2 + (c+d)^2 + (e+f)^2} + \bar{y}'_{35} \cdot \frac{(e+f)^2}{(a+b)^2 + (c+d)^2 + (e+f)^2}$$

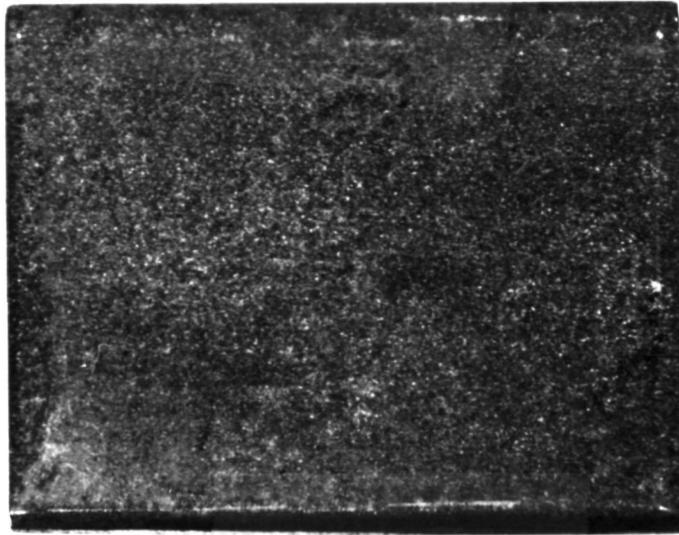
Bild 6: Oberfläche von Stahl St35 nach 500 h in  $\text{KCl-ZnCl}_2$  bei  $280^\circ\text{C}$ , 4,5 x

Die Übersichtsaufnahmen der drei Werkstoffe, die einer  $KCl-ZnCl_2$ -Schmelze ausgesetzt waren, gaben keine eindeutigen Hinweise auf Korrosionsart bzw. Stärke der Korrosion. An allen Probenoberflächen war die Schleifstruktur nicht mehr erkennbar. Die Oberfläche von Stahl St35 erscheint leicht aufgeraut (Bild 6), während die des Kesselstahles 13CrMo44 auf großflächigen Angriff hin deutet (Bild 7). Die rasterelektronenmikroskopischen Aufnahmen verdeutlichen den unterschiedlichen Korrosionsangriff, den die beiden Stähle durch die Mischung  $KCl-ZnCl_2$  erlitten haben. Bild 8 zeigt einen Ausschnitt aus der Oberfläche des Stahles St35. Deutlich sind die bevorzugt angegriffenen Korngrenzen und muldenförmigen Abtragungen zu erkennen, während die korrodierte Oberfläche von 13CrMo44 reinen Flächenangriff zeigt (Bild 9). Die lichtmikroskopischen Untersuchungen brachten keine zusätzlichen Erkenntnisse über den Korrosionsangriff von  $KCl-ZnCl_2$  an diesen beiden Stählen. Die mikroskopischen Untersuchungen des Werkstoffes NiCu30Fe ergaben keine Hinweise auf lokalen Angriff, für eine Sichtbarmachung des Flächenangriffes war der Massenverlust zu gering.

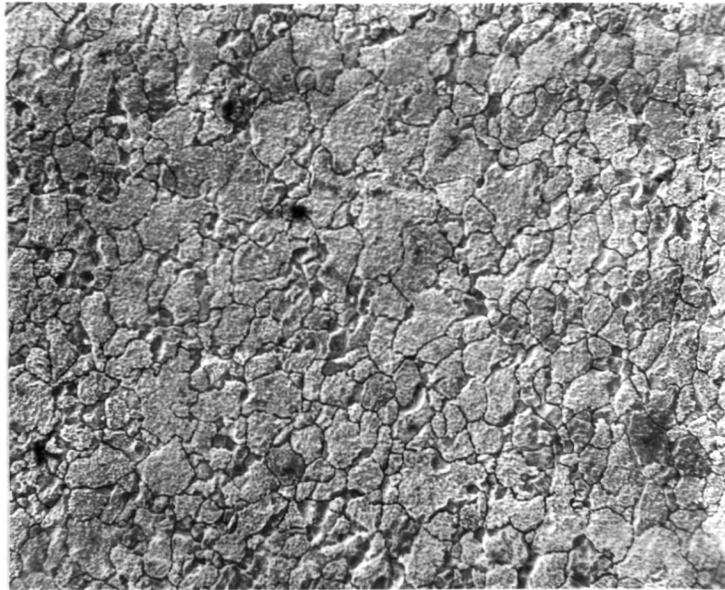
Bild 8: Korngrenzenangriff und muldenförmige Abtragungen an St35 nach 500 h in KCl-ZnCl<sub>2</sub> bei 280°C, REM, 135 x

kopischen Untersuchungen noch als "ziemlich beständig" bezeichnet werden. Ungeeignet ist hingegen der Baustahl St35. An diesem Stahl trat bevorzugter Angriff an den Korngrenzen auf, so daß kein reiner Flächenangriff mehr vorlag.

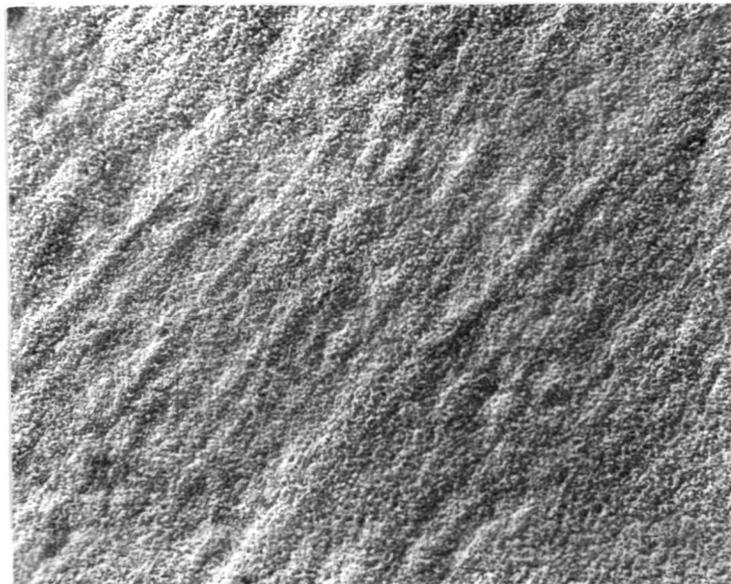
Bild 9: Flächenangriff an Stahl 13CrMo44 nach 500 h in KCl-ZnCl<sub>2</sub> bei 280°C, REM, 135 x

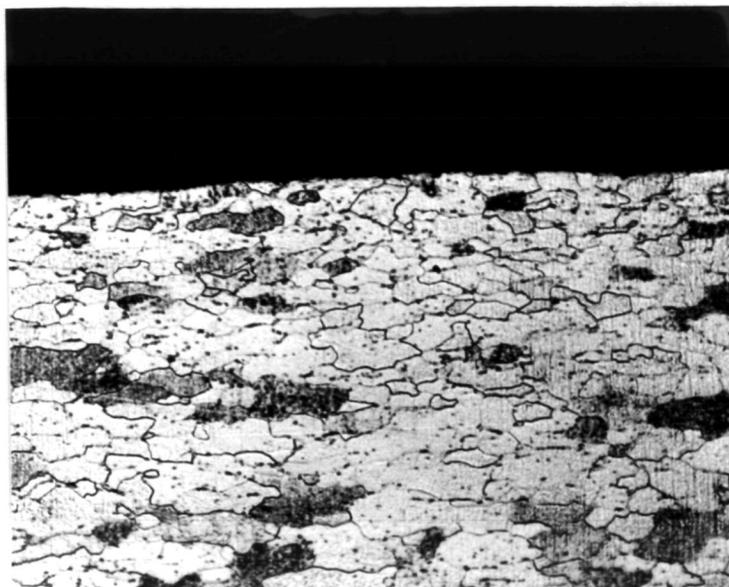
Bild 10: Stahl St35 nach 500 h in  $\text{NaNO}_3$  bei  $355^\circ\text{C}$ , angeätztes Gefüge, 180 x

Die Stähle St35 und 13CrMo44 sowie die Kupfer-Nickel-Legierung CuNi10Fe wurden zusammen mit  $NaNO_3$  untersucht. Nach 500 h zeigten die beiden Stähle einen sehr guten Korrosionswiderstand gegenüber  $NaNO_3$ . Der Massenverlust und damit die Abtragungsrate waren sehr gering (Tabelle 2). Sowohl die licht- als auch die rasterelektronenmikroskopischen Untersuchungen ergaben keine Hinweise auf einen größeren Korrosionsangriff. Als Beispiel soll eine Schliffaufnahme von Stahl St35 und eine Oberflächenaufnahme von Stahl 13CrMo44 dienen. Das angeätzte Gefüge von St35 (Bild 10) zeigt keinerlei Anzeichen von lokalem Angriff. Auch die angeschnittene Oberfläche besitzt einen glatten Verlauf und läßt auf keinen spezifischen Angriff schließen. Die Oberfläche des Stahls 13CrMo44 (Bild 11) zeigt die vor Versuchsbeginn angebrachte Schleifstruktur. Ein Korrosionsangriff ist nicht zu erkennen.

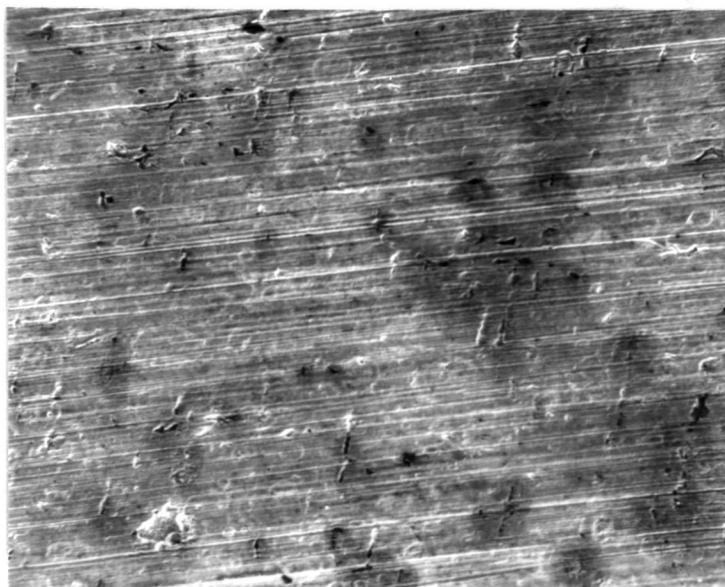
Bild 11: Oberfläche von Stahl 13CrMo44 nach 500 h in  $\text{NaNO}_3$  bei  $355^\circ\text{C}$ , REM, 135 x

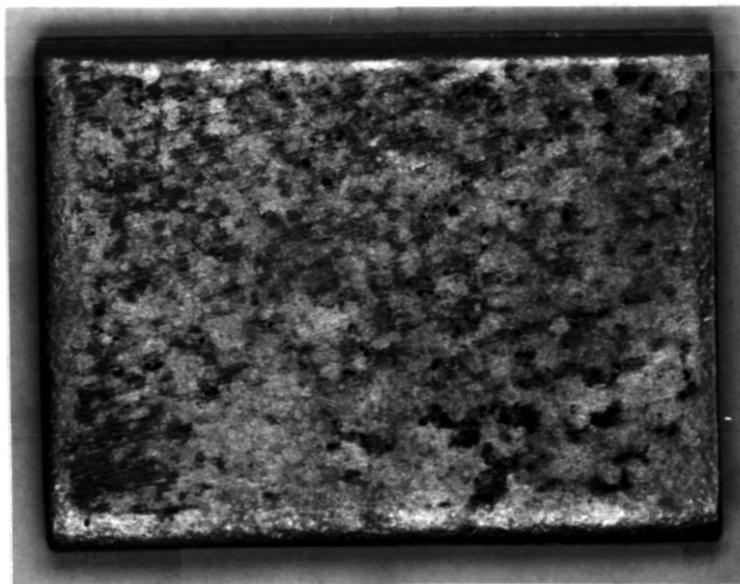
korrosionsbeständig gegenüber  $\text{NaNO}_3$  ist. Die Oberfläche war stark aufgeraut (Bild 12). In REM-Aufnahmen wird deutlich, daß neben Zonen mit

Bild 12: Oberfläche von Legierung CuNi10Fe nach 500 h in  $\text{NaNO}_3$  bei  $355^\circ\text{C}$ ,  
4,5 x

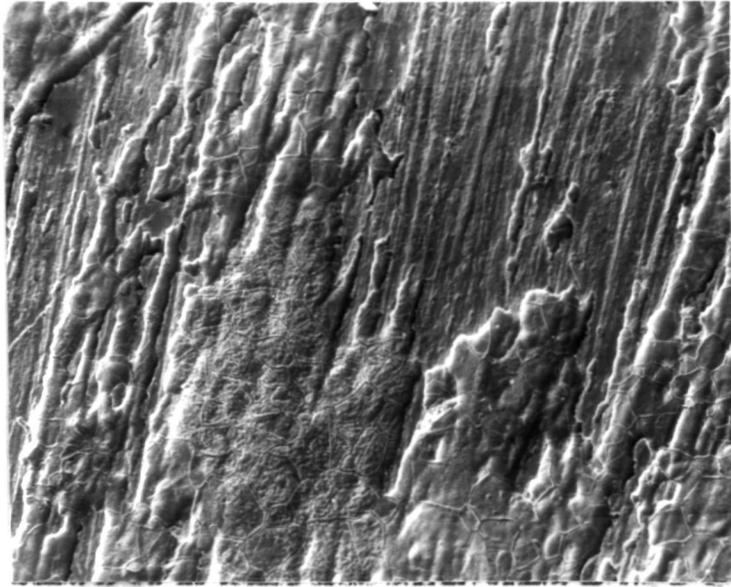
reinem Flächenangriff, auf denen z.T. noch die Schleifstruktur zu sehen ist, ausgedehnte flache Vertiefungen mit etwas stärker angegriffenen Korngrenzen vorliegen (Bild 13 und 14). Die Schliffbilder sowohl vom ungeätzten wie auch im geätzten Zustand gaben keine weiteren Auskünfte.

Bild 13: Oberfläche von der Legierung CuNi10Fe nach 500 h in  $\text{NaNO}_3$  bei  $355^\circ\text{C}$ , muldenförmige Vertiefungen mit angegriffenen Korngrenzen, REM, 135 x

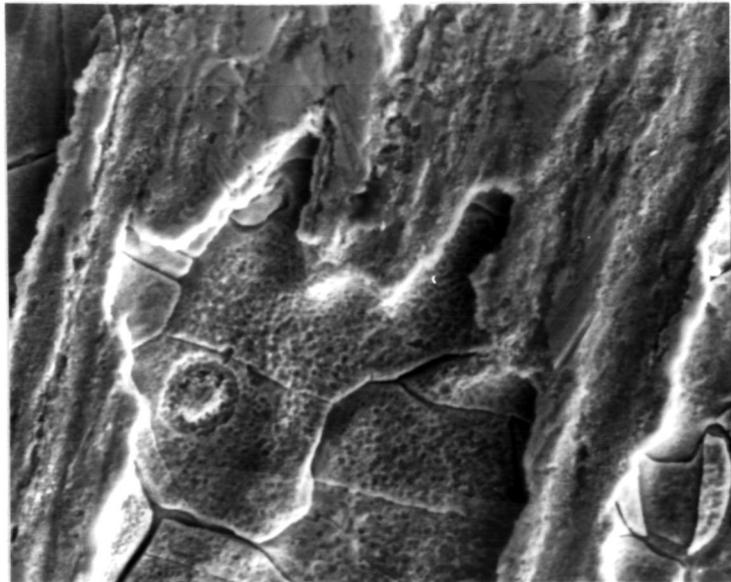
Bild 14: Ausschnitt aus Bild 13, CuNi10Fe nach 500 h in  $\text{NaNO}_3$  bei  $355^\circ\text{C}$ , REM, 900 x

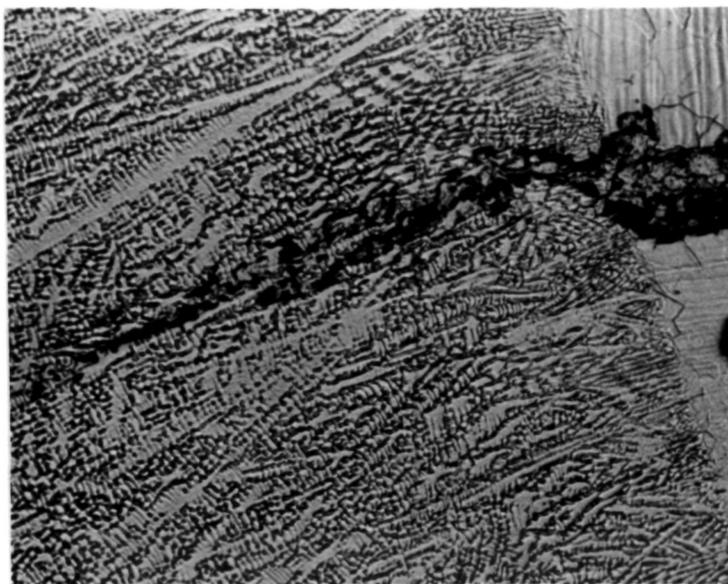
Von den CuNi10Fe-Behältern mit Laufzeit 8000 h ist einer nach 170 h Laufzeit undicht geworden. Die Untersuchung ergab, daß die Schweißung nicht einwandfrei war. Bild 15 zeigt das Schweißgefüge mit einem zur Außenwand verlaufenden Riß. Die aus diesem Behälter entnommene Blechprobe war durch die eingetretene Luft in Verbindung mit dem Salz sehr stark korrodiert (Bild 16). Diese Probe unterstreicht das unterschiedliche Verhalten, das Salze gegenüber den Konstruktionswerkstoffen im Beisein und in Abwesenheit von Luft haben. Bei Anwesenheit von Luft tritt eine sehr starke Korrosion ein.

Bild 15: Schweißgefüge eines undichten CuNi10Fe-Behälters nach 170 h, 185 x

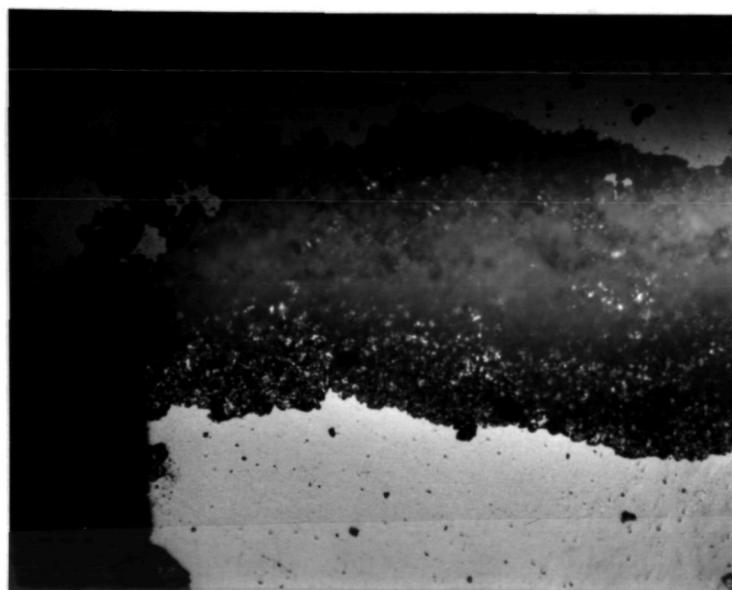
Bild 16: CuNi10Fe-Blechprobe aus undichtem Behälter, starke Korrosionszone nach Einwirkung von  $\text{NaNO}_3$  mit Luft bei  $355^\circ\text{C}$  nach 170 h, 185 x

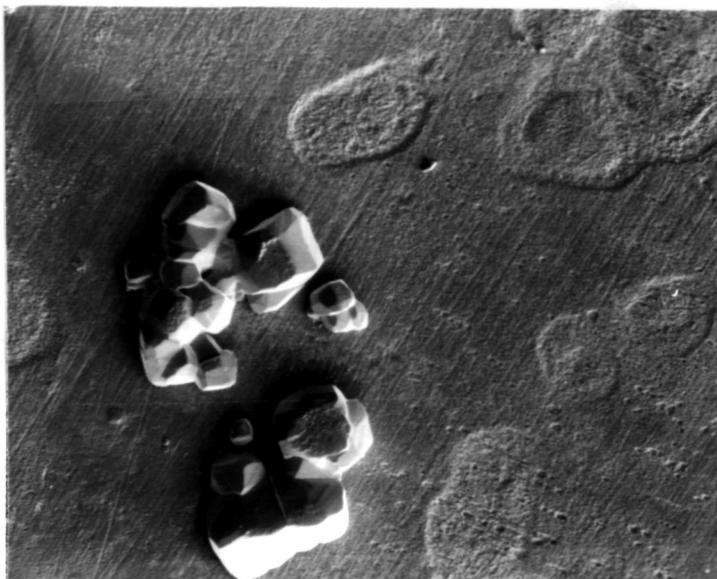
muldenförmige Angriffsstellen (Bild 17), z.T. sind noch Reste von  $MgCl_2$ -NaCl-Kristallen vorhanden. Die Schleifstruktur ist noch schwach erkennbar.

Bild 17: Oberfläche von Stahl 13CrMo44 nach 500 h in  $MgCl_2$ -NaCl bei 485°C, flache Mulden,  $MgCl_2$ -NaCl-Kristalle, REM, 60 x

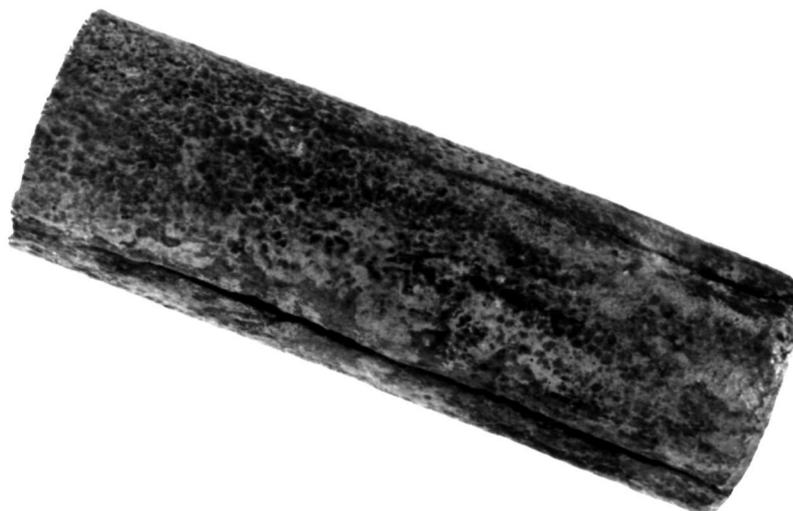
Die Legierung CuNi10Fe mußte nach 200 h aus dem Ofen genommen werden. Die Behälter waren sehr stark verzündert und zeilenförmig in Ziehrichtung des Behälterrohres aufgerissen (Bild 18). Das Gefüge eines nicht korrodierten Rohrabschnittes ist in Bild 19 wiedergegeben. Es liegt in Ziehrichtung eine zeilenförmige Struktur vor. Welche Ursache diese Struktur hat, konnte bis jetzt nicht geklärt werden. Aber sicherlich hat diese Struktur Einfluß auf die Korrosionsrisse. Der Gewichtsverlust der Blechproben aus CuNi10Fe konnte nicht bestimmt werden, da die Korrosion der Salzmischung in Verbindung mit durch die Risse eingedrungener Luft zu weit fortgeschritten war.

Bild 18: Behälter aus CuNi10Fe nach 200 h bei 485°C gefüllt mit  $MgCl_2$ -NaCl, Längsrisse in Behälterwand, 1,5 x

In Verbindung mit  $\text{MgCl}_2$ -NaCl sind die Werkstoffe CuNi10Fe und NiCu30Fe unbrauchbar. Neben hohen Abtragungsraten und hohem Massenverlust erlitt die Legierung CuNi10Fe lokalen Korrosionsangriff in Form von Rissen in der Behälterwand, und die Legierung NiCu30Fe besaß eine sehr breite Korrosionszone. Das spröde Verhalten dieser Zone kann sich nachteilig auf den Betrieb eines Latentwärmespeichers, vor allem beim Übergang fest/flüssig in Verbindung mit Volumenänderungen, auswirken. Den durch die Volumenänderung auftretenden Drücken kann ein duktiler Werkstoff nachgeben, während es im spröden Bereich zu Rissen kommen kann. Eine Beurteilung des Kesselstahles 13CrMo44 ist aufgrund der vorliegenden Ergebnisse sehr schwierig. Die Abtragungsrate würde einen Einsatz mit  $\text{MgCl}_2$ -NaCl rechtfertigen. Es muß allerdings nach längerer Laufzeit geprüft werden, welches Ausmaß der schwache muldenförmige Angriff annimmt.

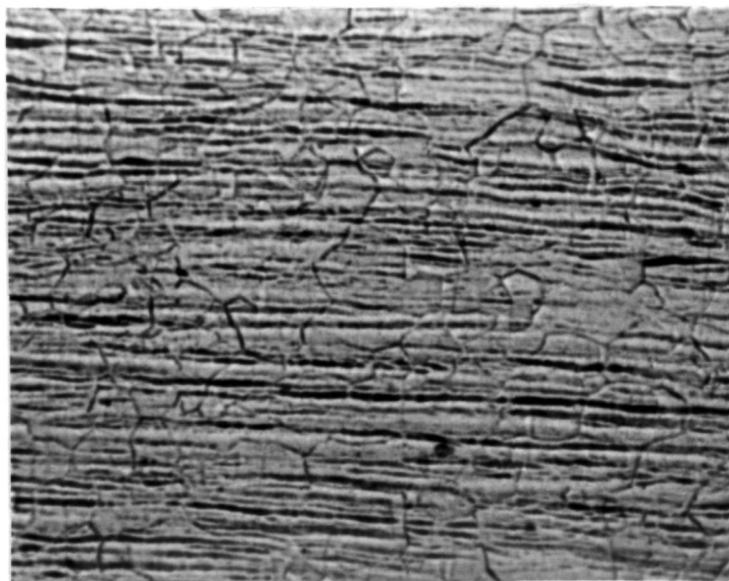
Bild 19: Gefüge eines Rohrabschnittes aus CuNi10Fe, nicht korrodiert, 350 x

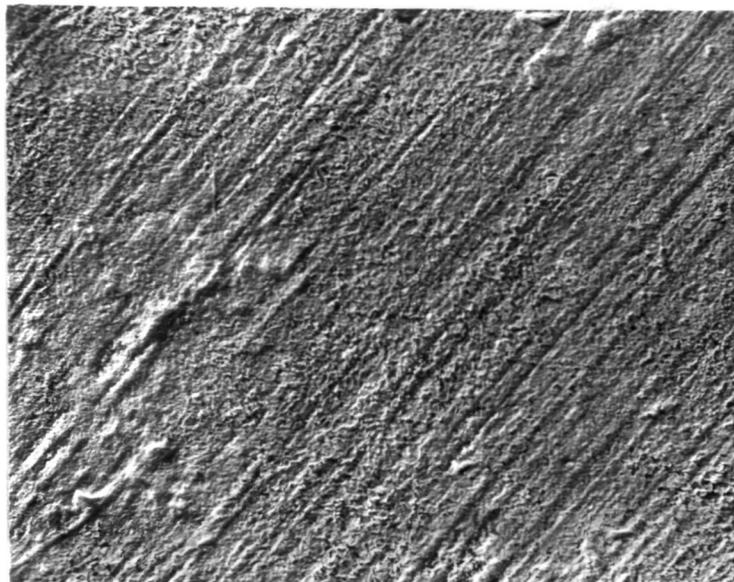
Einen recht erheblichen Massenverlust in der Mischung  $MgCl_2$ -NaCl erlitt auch die Nickellegierung NiCu30Fe. Die Abtragungsrate beträgt  $0,712 \text{ mm/a}^{-1}$ . Wie Bild 20 zeigt, scheint es sich hierbei um Flächenabtrag zu handeln. An den Schliffen war keine lokale Korrosion ersichtlich, sondern eine beträchtliche Korrosionszone von 150 bis 180  $\mu\text{m}$  Stärke (Bild 21). Wahrscheinlich ist Salz in die Legierung eindiffundiert. Eine Bruchzone der

Bild 20: Oberfläche von NiCu30Fe nach 500 h in MgCl<sub>2</sub>-NaCl bei 485°C,  
Flächenangriff, REM, 135 x

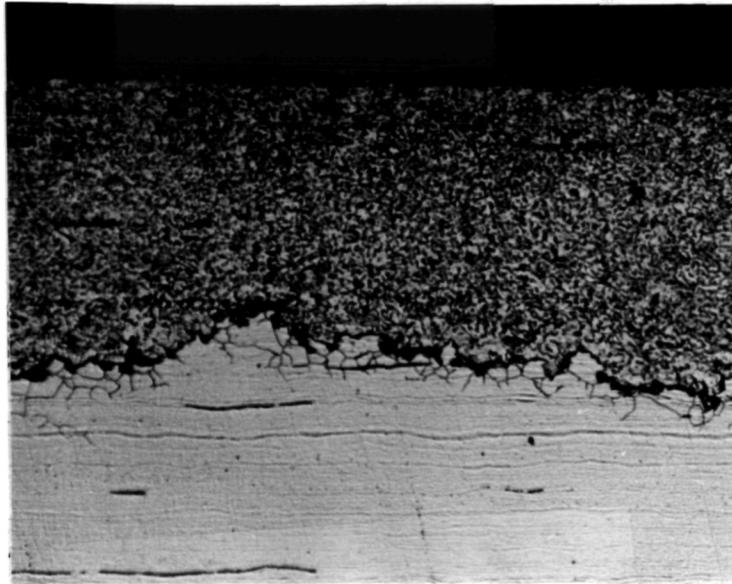
Bild 21: Korrosionszone von NiCu30Fe nach 500 h in  $\text{MgCl}_2$ -NaCl bei  $485^\circ\text{C}$ , geätzt, 180 x

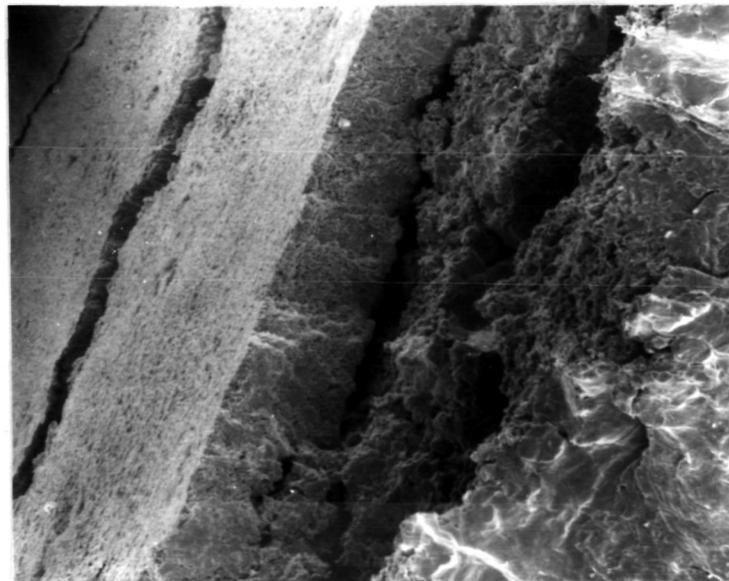
Blechprobe wurde in Bild 22 festgehalten. Die Korrosionszone ist spröde gebrochen, während der Grundwerkstoff duktile Brucheigenschaften besitzt. Auch dies kann als Hinweis für das Eindiffundieren von Salz gewertet werden. Das Salz kann mit den Legierungsbestandteilen spröde Verbindungen bilden, die zu einer solchen Bruchform führen. Eine endgültige Aussage über die Korrosionsart der Kombination NiCu30Fe/MgCl<sub>2</sub>-NaCl kann erst gemacht werden, wenn Proben mit längerer Laufzeit untersucht sind.

Bild 22: Bruchfläche von NiCu30Fe nach 500 h in  $\text{MgCl}_2$ -NaCl bei  $285^\circ\text{C}$ , REM, 180 x

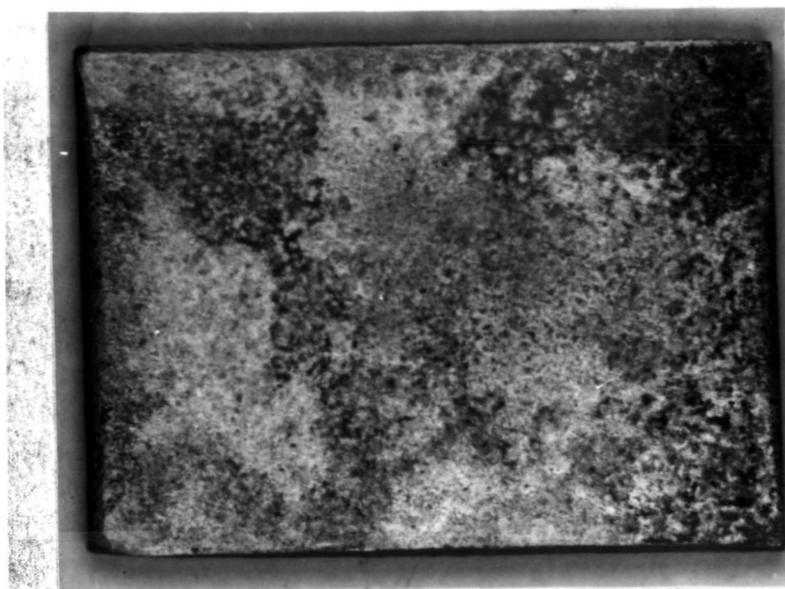
Bild 23: Oberfläche von Stahl X10CrNiAlTi3220 nach 500 h in  $\text{MgCl}_2$  bei  $760^\circ\text{C}$ , 4,5 x

Die licht- und rasterelektronenmikroskopischen Untersuchungen ergaben allerdings Befunde, die auf einen teilweise beträchtlichen Einfluß der Salzschmelzen auf die Legierungen schließen lassen. Die Oberflächen der Legierungen sind nach 500 h in flüssigem  $MgCl_2$  alle mit festhaftenden dünnen Korrosionsschichten bedeckt, die sich sehr schwer entfernen lassen (Bild 23, 24 und 25). Die festhaftenden Korrosionsfilme deuten auf Reaktionen zwischen  $MgCl_2$  und den Legierungen, die sich auf tiefere Bereiche unter der Oberfläche auswirken, hin. Dies wurde in den lichtmikroskopischen Untersuchungen unterstrichen.

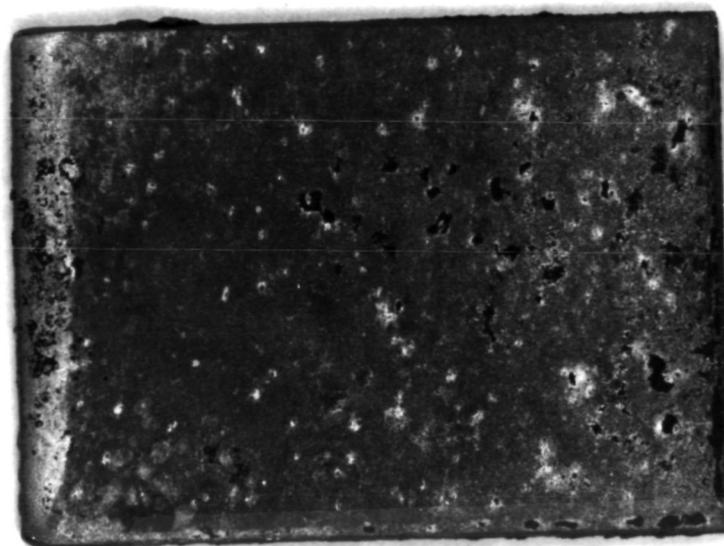
Bild 24: Oberfläche der Legierung NiCr20Ti nach 500 h in  $\text{MgCl}_2$  bei  $760^\circ\text{C}$ , 4,5 x

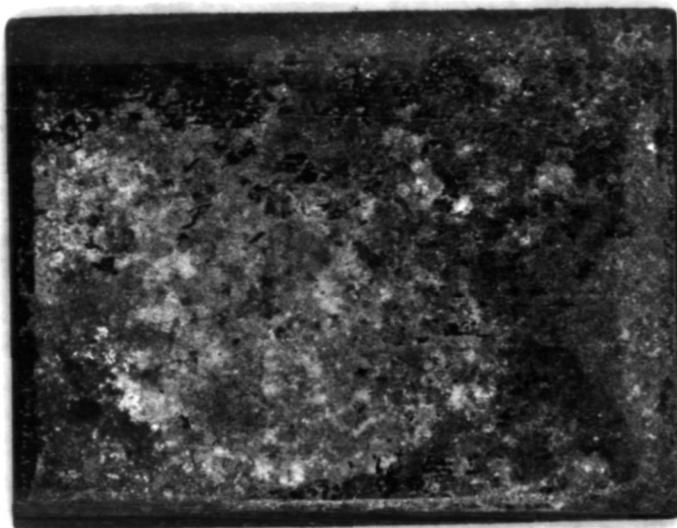
Bild 25: Oberfläche der Legierung NiCr15Fe nach 500 h in MgCl<sub>2</sub> bei 760°C, 4,5 x

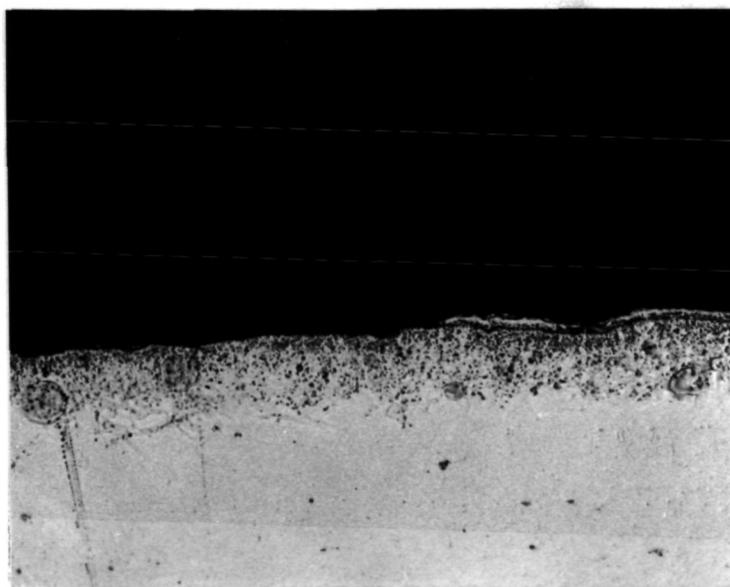
Bild 26: Schliffbild des Stahles X10CrNiAlTi3220 nach 500 h in MgCl<sub>2</sub> bei 760°C, Reaktionszone, 110 x

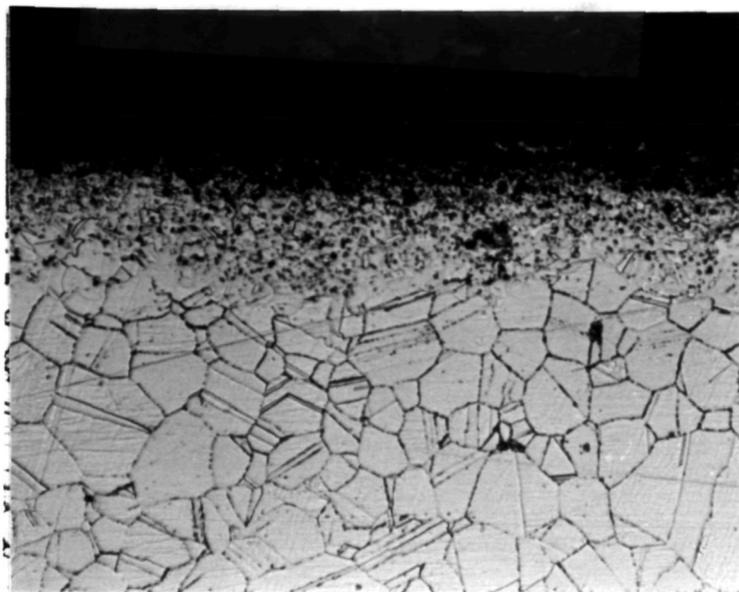
Bild 27: Angeätztes Gefüge von Stahl X10CrNiAlTi3220 nach 500 h in  $MgCl_2$  bei  $760^{\circ}C$ , 180 x

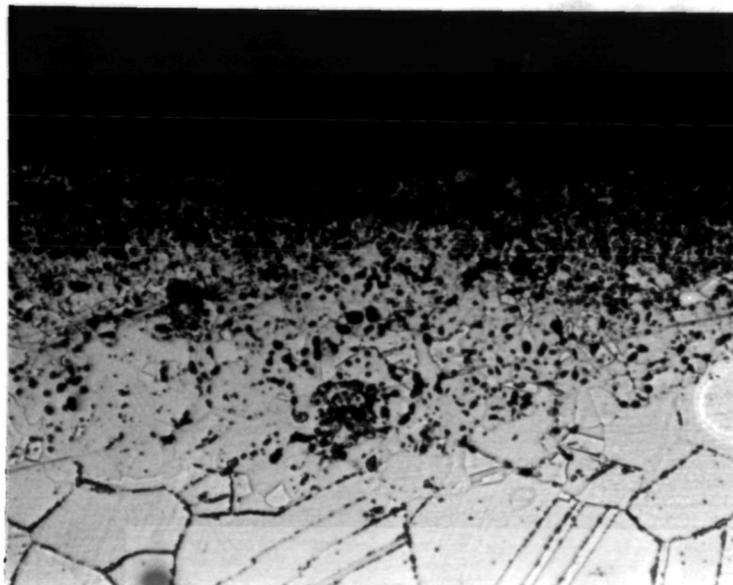
Bild 28: Ausschnitt aus Bild 27, 350 x

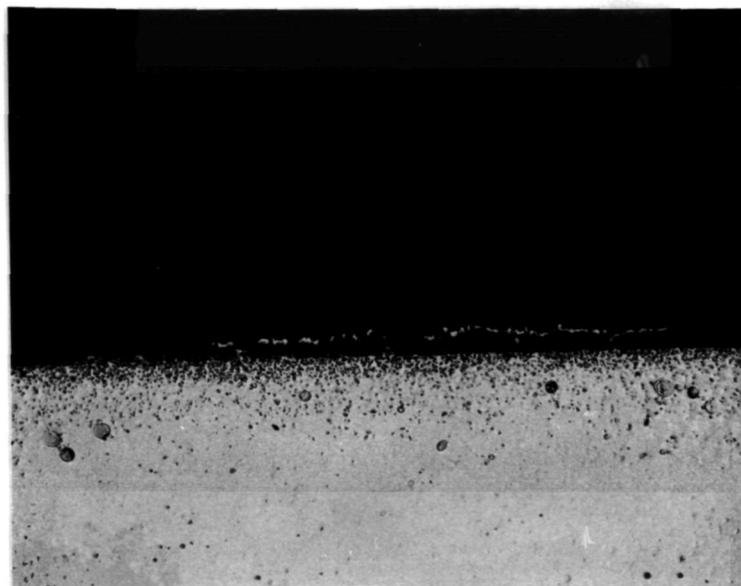
Auch die Legierung NiCr20Ti besaß nach 500 h in der  $MgCl_2$ -Schmelze eine Reaktionszone, die etwa 100  $\mu m$  betrug. Sie war sowohl am geätzten wie ungeätzten Schliff sichtbar (Bild 29, 30 und 31). Das angeätzte Gefüge des Grundwerkstoffes ist sehr feinkörnig und mit feinverteilten Ausscheidungen durchsetzt (Bild 30 und 31). Die Reaktionszone hat ein grobkörnigeres Gefüge ohne die feinverteilten Ausscheidungen. Direkt an der Oberfläche ist eine durchgehende Korrosionsschicht von etwa 10  $\mu m$ . Unter dieser Schicht befindet sich eine Zone mit groben Ausscheidungen

Bild 29: Schliffbild der Legierung NiCr20Ti nach 500 h in  $MgCl_2$  bei  $760^{\circ}C$ , 110 x

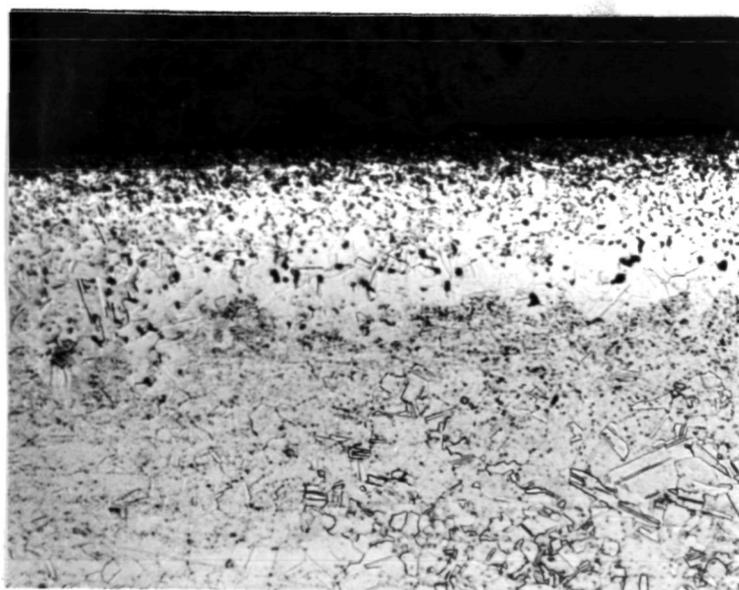
Bild 30: Angeätztes Gefüge der Legierung NiCr20Ti nach 500 h in  $MgCl_2$  bei  $760^{\circ}C$ , 180 x

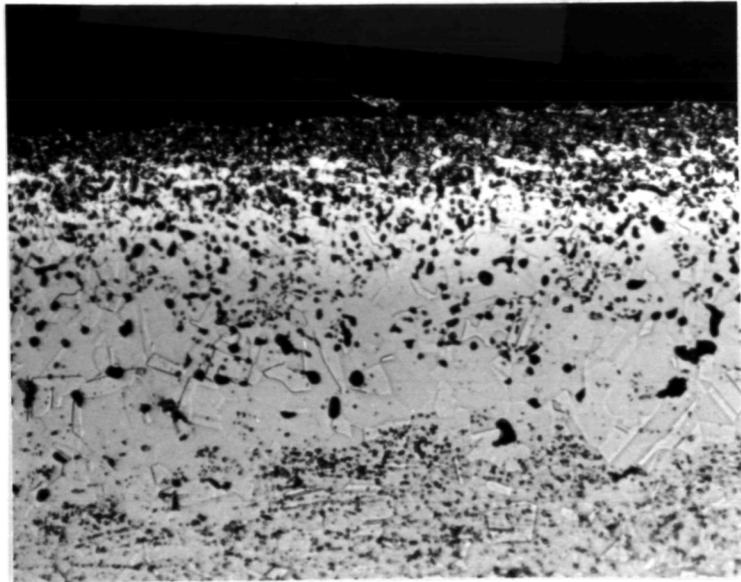
Bild 31: Ausschnitt aus Bild 30, 350 x
