UNTERSUCHUNG VON MITTEL- UND HOCHTEMPERATUR-  
LATENTWÄRMESPEICHERMATERIALIEN

2. PERIODISCHER BERICHT  
FÜR DEN ZEITRAUM VOM 01.07.1978 BIS 31.12.1978  
EG-FORSCHUNGSVERTRAG NR. 379-77-10 EED

BERICHT NR. IKE 5TF-296-79

INVESTIGATION OF MEDIUM AND HIGH TEMPERATURE  
PHASE CHANGE MATERIALS

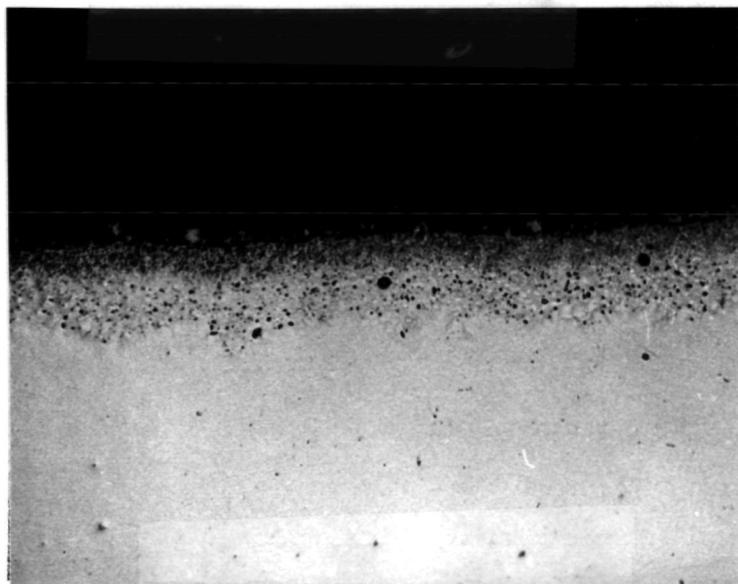
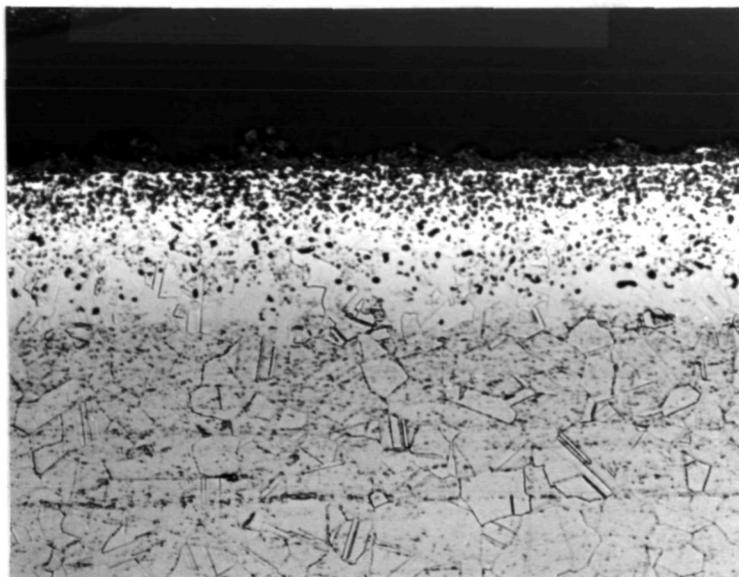
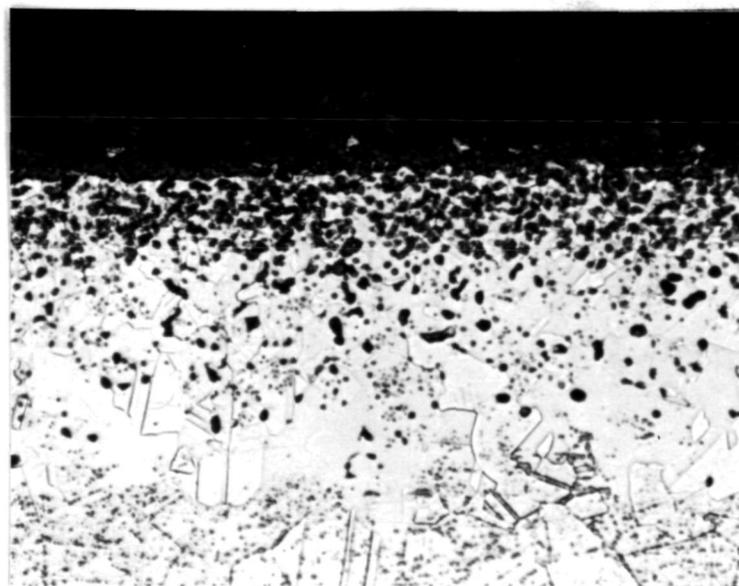
Die gleiche Erscheinung wie NiCr20Ti zeigt NiCr15Fe in  $MgCl_2$  nach 500 h. Auch hier hat sich eine Reaktionszone von etwa 100  $\mu m$  Tiefe gebildet. Diese Zone zeigt sich im ungeätzten und geätzten Schliffbild (Bild 32 bis 34). Das Gefüge des Grundwerkstoffes ist auch bei dieser Legierung mit feinen Ausscheidungen durchsetzt, die in der Reaktionszone fehlen. Die Oberfläche ist mit einer dichten Korrosionsschicht von etwa 10  $\mu m$  bedeckt. Unter dieser Schicht haben sich grobe Ausscheidungen bzw. Reaktionsprodukte gebildet, deren Verteilungsdichte in Richtung Übergang Reaktionszone/Grundwerkstoff kleiner wird. In den Übergangszonen beider Legierungen scheinen sich kleine Hohlräume zu befinden. Vertiefte Untersuchungen müssen klären, ob es sich tatsächlich um solche handelt oder sehr grobe Ausscheidungen.

Bild 32: Schlifffbild der Legierung NiCr15Fe nach 500 h in MgCl<sub>2</sub> bei 760°C, 110 x

Bild 33: Angeätztes Gefüge der Legierung NiCr15Fe nach 500 h in  $\text{MgCl}_2$  bei  $760^\circ\text{C}$ , 180 x

Bild 34: Ausschnitt aus Bild 33, 350 x

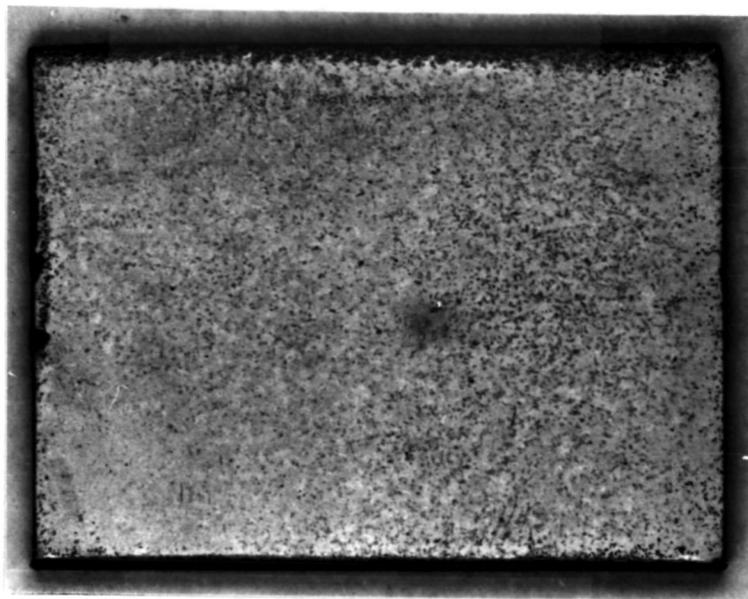
Nach 500 h in NaCl bei 850°C konnte an allen drei Werkstoffen nur ein sehr geringer Massenverlust gemessen werden. Während die Oberfläche des Stahles X10CrNiAlTi3220 metallisch wirkt (Bild 35), ist die Oberfläche der Nickellegierung NiCr20Ti mit einer schwarzen Korrosionsschicht überzogen (Bild 36). Auch in den rasterelektronenmikroskopischen Untersuchungen konnte kein Korrosionsangriff durch NaCl bei diesen beiden Werkstoffen gefunden werden. Die angeätzten Gefüge zeigen allerdings, daß beide Legierungen eine Reaktionszone an der Oberfläche besaßen. In Stahl X10CrNiAlTi3220 besitzt diese Zone ein feinkörniges Gefüge, an dessen Korngrenzen sich die Reaktionsprodukte angelagert haben (Bild 37). Der Grundwerkstoff ist grobkörnig ohne Ausscheidung, weder an Korngrenzen noch im Korninneren. Die Zone ist etwa 20 bis 30  $\mu m$  tief. Die Reaktionszone in der Nickellegierung NiCr20Ti ist wie bei der Probe in  $MgCl_2$  ausscheidungsfrei, während im Grundwerkstoff feinverteilte Ausscheidungen vorliegen (Bild 38). Allerdings fehlen in der Reaktionszone die groben Ausscheidungen und die dichte ausgeprägte Korrosionsschicht an der Oberfläche. Der Oberflächenfilm (Bild 36) muß demzufolge sehr dünn sein. Die Tiefe der gesamten Reaktionszone beträgt 50 bis 60  $\mu m$ .

Bild 35: Oberfläche des Stahles X10CrNiAlTi3220 nach 500 h in NaCl bei 850°C, 4,5 x

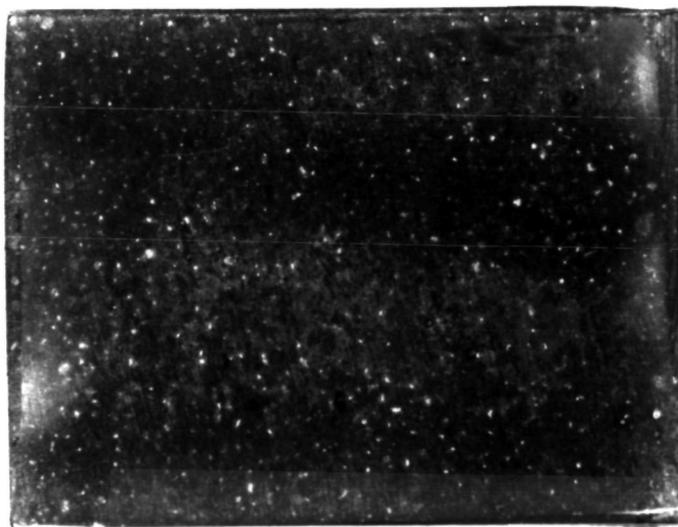
Bild 36: Oberfläche der Legierung NiCr20Ti nach 500 h in NaCl bei 850°C, 4,5 x

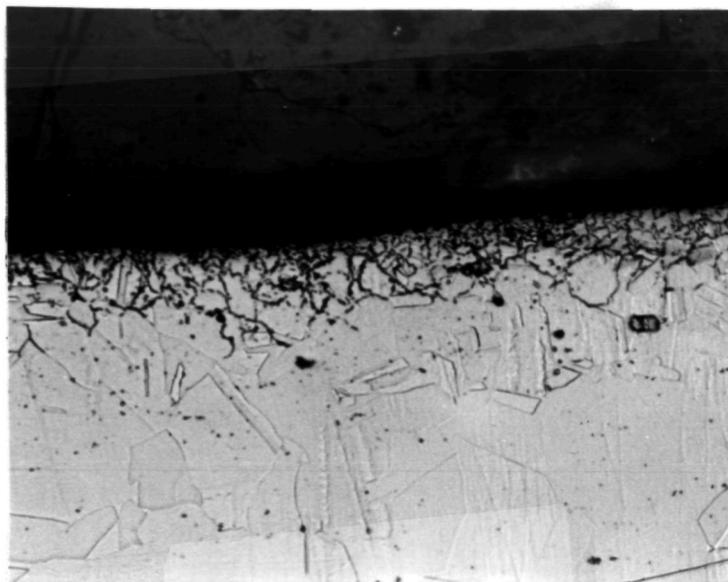
Bild 37: Angeätztes Gefüge des Stahles X10CrNiAlTi3220 nach 500 h in NaCl bei 850°C, 350 x

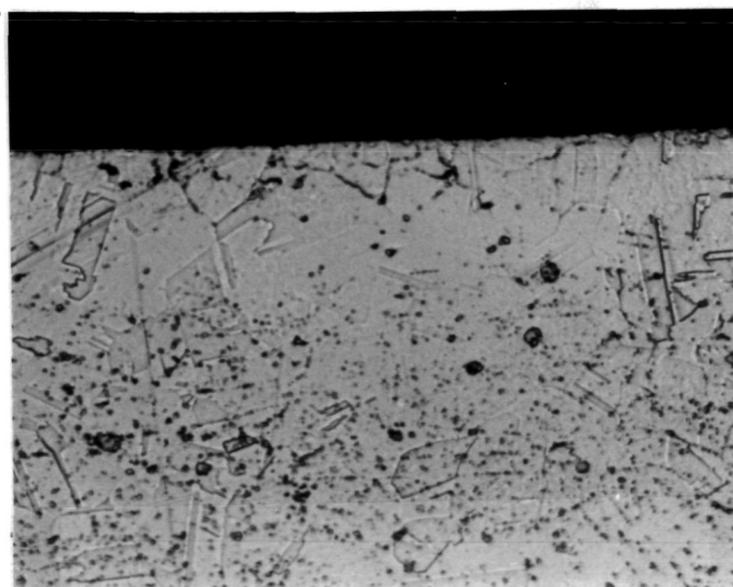
Bild 38: Angeätztes Gefüge der Legierung NiCr20Ti nach 500 h in NaCl bei 850°C, 350 x

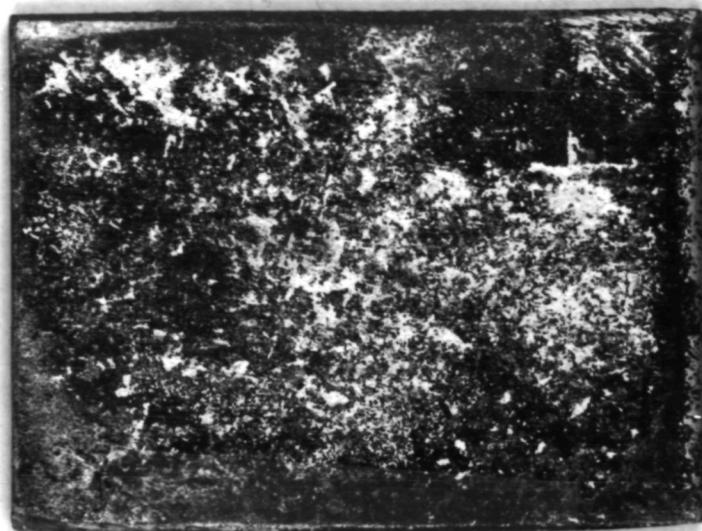
Trotz des sehr geringen Massenverlustes der Legierung NiCr15Fe in NaCl ist die Oberfläche aufgeraut (Bild 39). Neben den Aufrauungen finden

Bild 39: Oberfläche der Legierung NiCr15Fe nach 500 h in NaCl bei 850°C,  
4,5 x

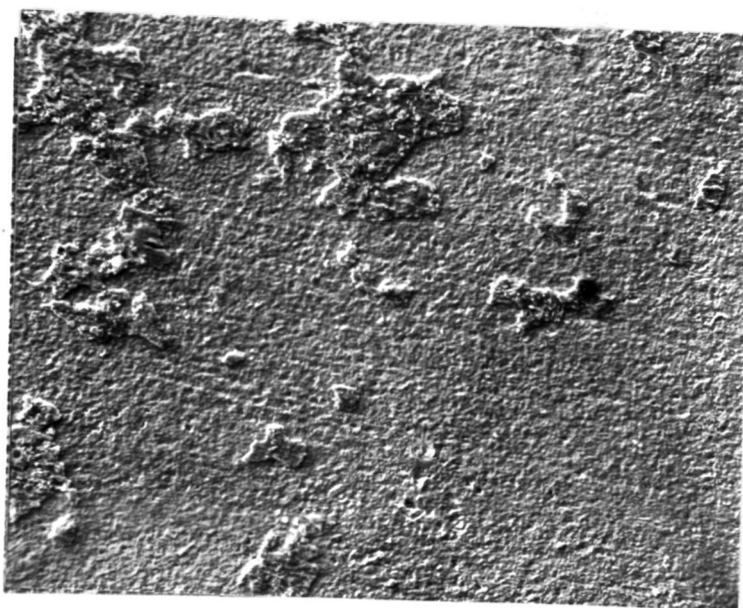
Bild 40: Oberflächenausschnitt der Legierung NiCr15Fe nach 500 h in NaCl  
bei 850°C, REM, 135 x

sich Teile eines Korrosionsfilmes, der, wie die Schliffaufnahmen zeigen, sehr dünn ist. In einem Oberflächenausschnitt (Bild 40) ist flache muldenförmige Abtragung neben großen Bereichen reinen Flächenangriffes, auf denen die Schleifstruktur noch schwach erkennbar ist, sichtbar. Auch mit NaCl hat sich bei dieser Legierung eine Reaktionszone gebildet. Diese Zone, die sowohl im ungeätzten wie auch im geätzten Zustand zu sehen ist, besitzt eine Tiefe von 80 bis 90  $\mu\text{m}$  (Bild 41 und 42). In dieser Reaktionszone treten die Korngrenzen stark hervor. An ihnen haben sich Reaktionsprodukte abgelagert, und teilweise scheinen die Korngrenzen mit Löchern durchsetzt zu sein. Im Korninneren finden sich keine Ausscheidungen im Gegensatz zum Grundwerkstoff. Aber auch im Grundwerkstoff haben sich die Ausscheidungen bevorzugt an den Korngrenzen angereichert, was bei der Probe, die  $\text{MgCl}_2$  ausgesetzt war, nicht der Fall war. Das Gefüge in der Reaktionszone ist grobkörniger als im Grundwerkstoff.

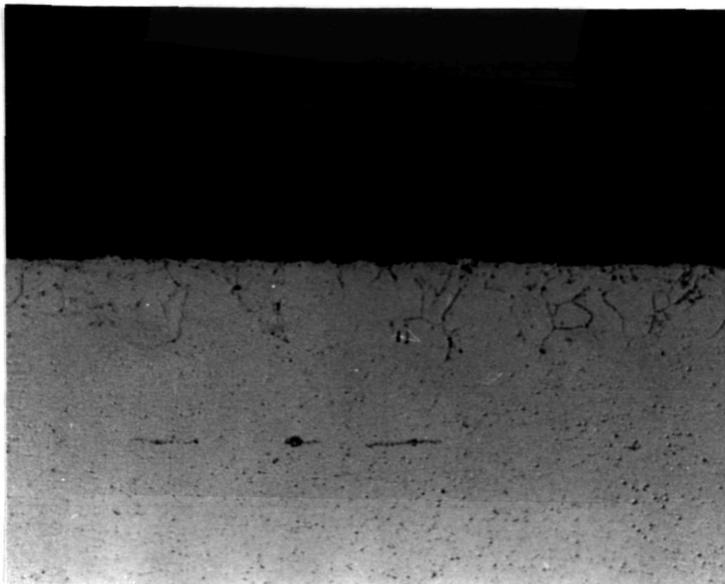
Bild 41: Schliffbild der Legierung NiCr15Fe nach 500 h in NaCl bei 850°C,  
110 x

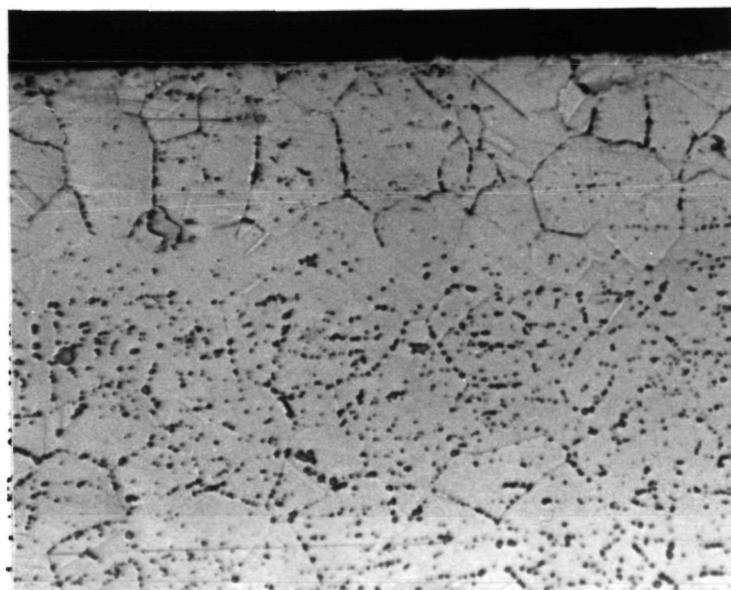
Bild 42: Angeätztes Gefüge der Legierung NiCr15Fe nach 500 h in NaCl bei  
850°C, 350 x

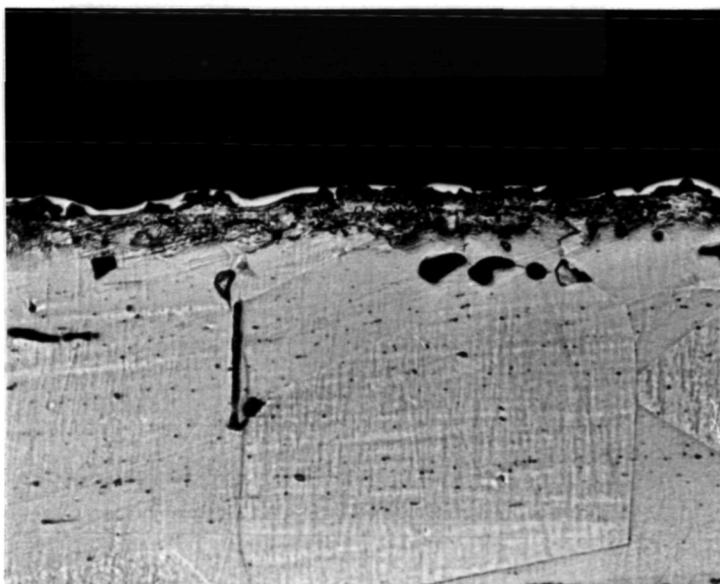
Bild 43: Angeätztes Gefüge des Stahles X10CrNiAlTi3220 nach 500 h in KF bei 900°C, 350 x

Unter dieser Schicht befinden sich größere Löcher im Gefüge. Das Gefüge des Grundwerkstoffes hat sich durch Sekundärrekristallisation stark vergrößert.

Auch in Verbindung mit KF war bei allen drei untersuchten Werkstoffen der Massenverlust sehr gering. Die Oberfläche des Stahles X10CrNiAlTi3220 hat auch hier metallischen Charakter. Im Schliffbild zeigt sich allerdings ein deutlich anderes Verhalten als bei den Proben mit  $\text{MgCl}_2$  und NaCl (Bild 43). An der Oberfläche hat sich eine 15 bis 20  $\mu\text{m}$  starke Reaktionsschicht gebildet, in der weder Ausscheidungen noch Korngrenzen erkennbar sind.

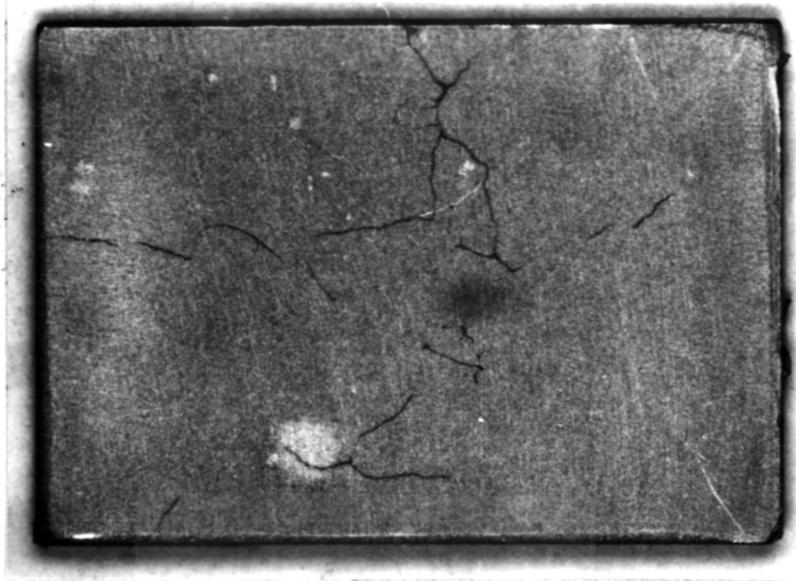
Die Legierung NiCr20Ti ist mit einer dünnen Korrosionsschicht bedeckt, die mit Rissen durchzogen ist (Bild 44). Unter dieser Korrosionsschicht ist die Probe mit bandförmig aneinandergereihten Hohlräumen durchsetzt (Bild 45), an die sich eine 50 bis 60  $\mu\text{m}$  starke Reaktionszone anschließt, in der die feinen Ausscheidungen des Grundwerkstoffes fehlen (Bild 46).

Bild 44: Oberfläche der Legierung NiCr20Ti nach 500 h in KF bei 900°C,  
4,5 x

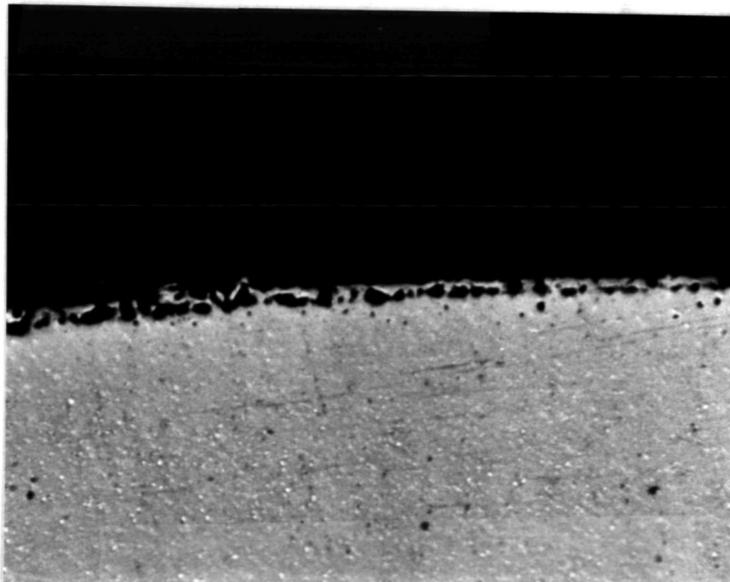
Bild 45: Schliffbild der Legierung NiCr20Ti nach 500 h in KF bei 900°C,  
180 x

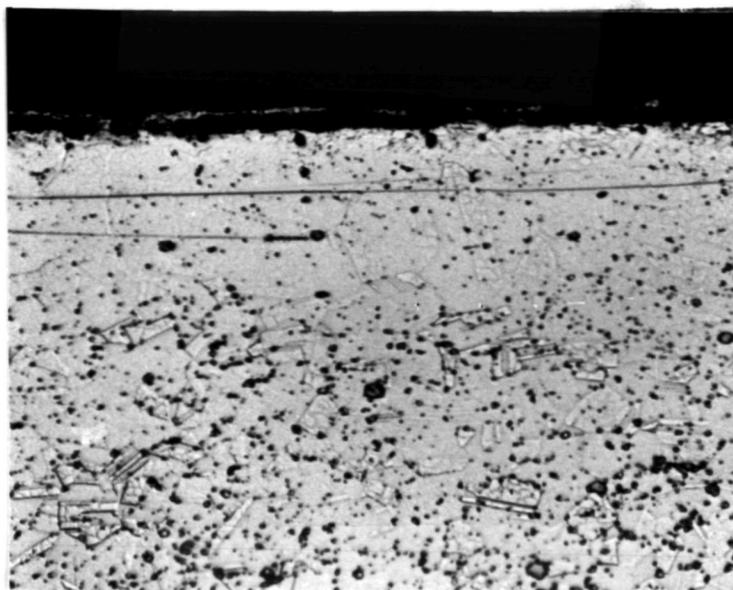
Bild 46: Angeätztes Gefüge der Legierung NiCr20Ti nach 500 h in KF bei  $900^{\circ}\text{C}$ , 350 x

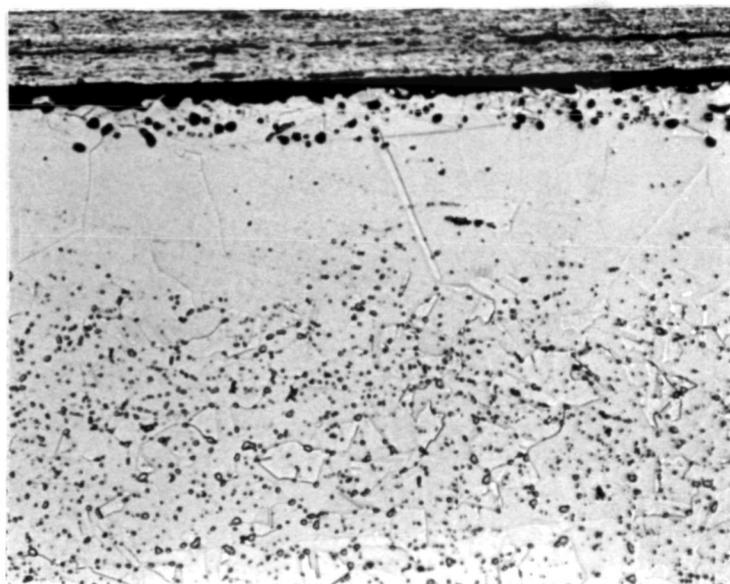
Auch die Legierung NiCr15Fe besaß an der Oberfläche keine Anzeichen von Korrosionsangriff. Aber auch hier wurde eine Reaktionszone im angeätzten Schliffbild sichtbar (Bild 47). In dieser Zone von 50 bis 60  $\mu\text{m}$  Tiefe ist das Gefüge wesentlich grobkörniger als im Grundwerkstoff. Die Reaktionszone unter der Oberfläche ist durchsetzt mit groben Ausscheidungen oder Hohlräumen, was durch weitere Untersuchungen geklärt werden muß. Die Ausscheidungen im Grundwerkstoff sind nicht bevorzugt an den Korngrenzen angelagert, wie bei der Probe mit NaCl.

Bild 47: Angeätztes Gefüge der Legierung NiCr15Fe nach 500 h in KF bei  $900^{\circ}\text{C}$ , 350 x
