Le séisme de Pisco du 15 août 2007 : entre urgence et reconstruction

Robert D'Ercole, Jérôme Chandes, Hugo Perfettini et Laurence Audin

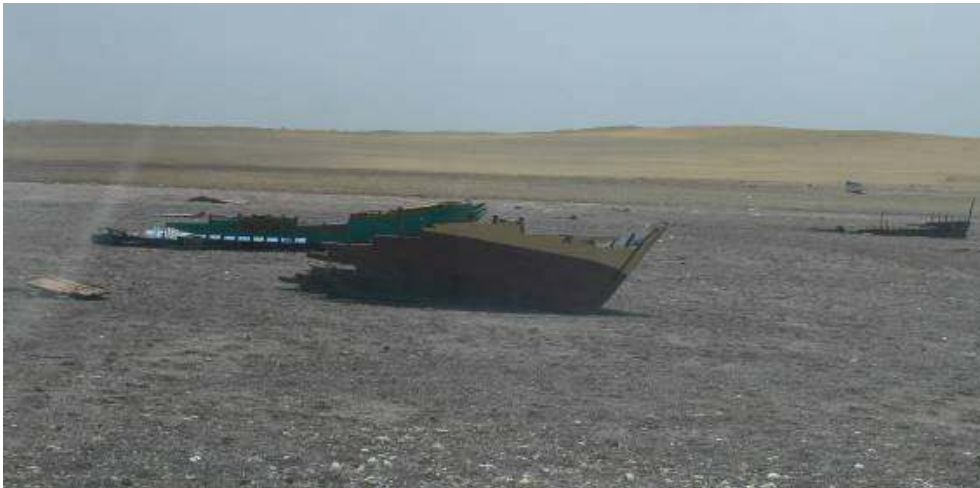
Photo 1 - Bateaux transportés sur plus de 3 km et cassés par le tsunami dans la baie de Lagunillas (sud de la péninsule de Paracas)

- 4 Le séisme de Pisco est très particulier à plusieurs égards. Deux secousses ont été séparées par une période de 60 secondes, chacune d'entre elles correspondant individuellement à un séisme de $M_w=7.5$. Entre ces deux secousses, les sismomètres installés au Pérou sont restés silencieux, ce qui a d'abord laissé penser à deux événements distincts. L'US Geological Survey, organisme en mesure de localiser les plus gros séismes du monde en un temps record (quelques minutes) a d'ailleurs proposé le même scénario. Il semblerait cependant que ces deux secousses n'en constituent qu'une seule. En effet, certains résultats préliminaires (interférométrie radar, distribution spatiale des répliques) suggèrent que le séisme ne s'est pas arrêté après la première rupture, et a continué à se propager à grande vitesse (de l'ordre de 2 km/s) sans rayonner d'ondes sismiques, ce qui explique le scénario initial envisagé. Ce mode de rupture très particulier a permis de limiter les dégâts dus aux ondes sismiques, ces dernières ayant "disparu" pendant près de 60 secondes. En revanche, ce glissement bien qu'asismique et n'affectant pas les habitations, a contribué à déplacer le fond marin de plusieurs mètres, ce qui a entraîné le développement d'un tsunami. Une vague de 2 à 3 mètres de hauteur a ainsi frappé le sud de la péninsule de Paracas, heureusement quasiment inhabitée. Trois victimes sont à reporter dans le site de Lagunilla, où la vague est localement montée à 6 m, entraînant des embarcations à plus de 2 km à l'intérieur des terres.

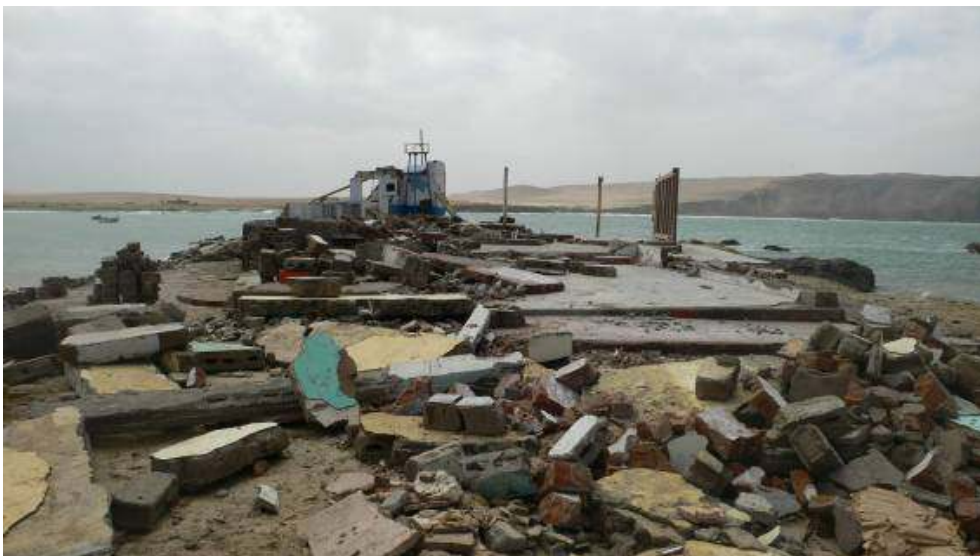
Photo 2 - Destruction par le tsunami d'un site touristique de la pointe de la baie de Lagunillas

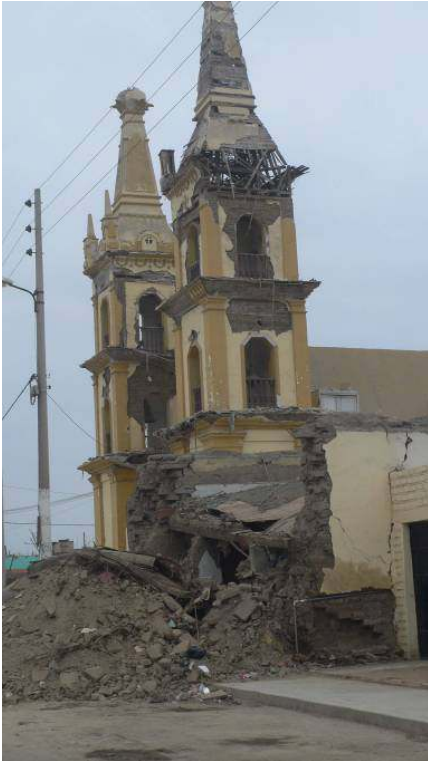
Photo 3 - Destruction de l'église en adobe et en bois de Chinchá Baja.

- 10 Le séisme a révélé la forte vulnérabilité des établissements scolaires (643 salles de classe détruites et 635 endommagées), des églises (notamment l'église San Clemente de la place centrale de Pisco où plus de 150 personnes sont décédées) et des établissements de santé (14 d'entre eux ont été détruits et 112 endommagés).

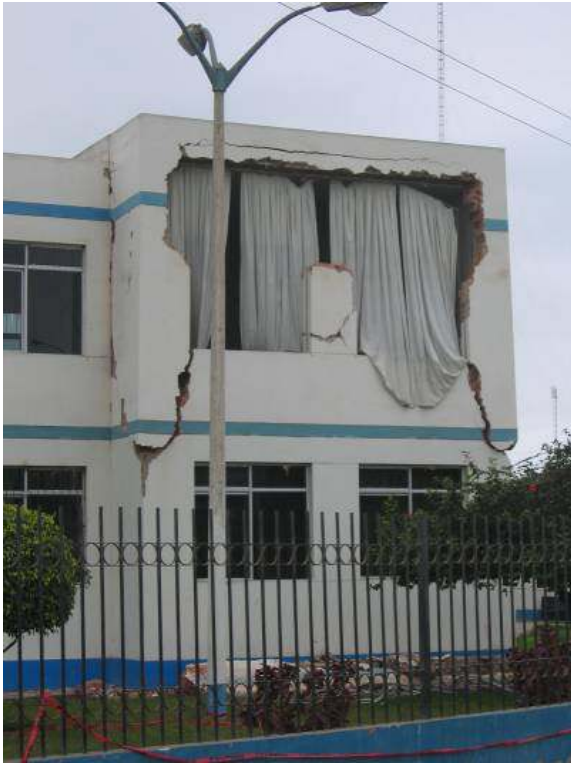
Photo 4 - Destruction partielle de l'hôpital Rene Toche Groppo (Chincha Baja)

- 11 243 personnes ont trouvé la mort dans les établissements de santé et près de 600 y ont été blessées² (soit près de la moitié du nombre total de victimes, tuées ou blessées).

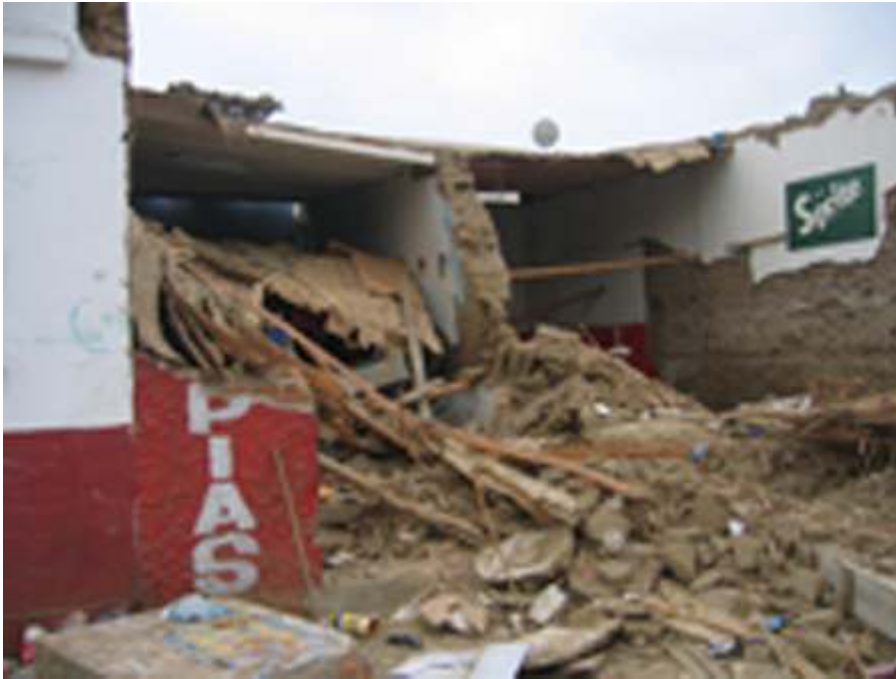
Photo 5 - Destruction d'une maison en adobe à Chincha Alta

- 13 Une répartition sélective des dégâts est notable en fonction du type de construction et du substrat sur lequel les habitations étaient édifiées. C'est ainsi que les constructions en adobe³, pour la plupart réalisées de manière informelle, sans aucune norme antisismique⁴ ont été détruites à près de 80% alors que les constructions en brique ou en béton ont dans l'ensemble mieux résisté. Cependant les dégâts ont concerné tout type de construction lorsque se présentaient des défauts de construction ou lorsque les habitations se trouvaient sur des sols de mauvaise qualité, notamment dans les zones de dépôts

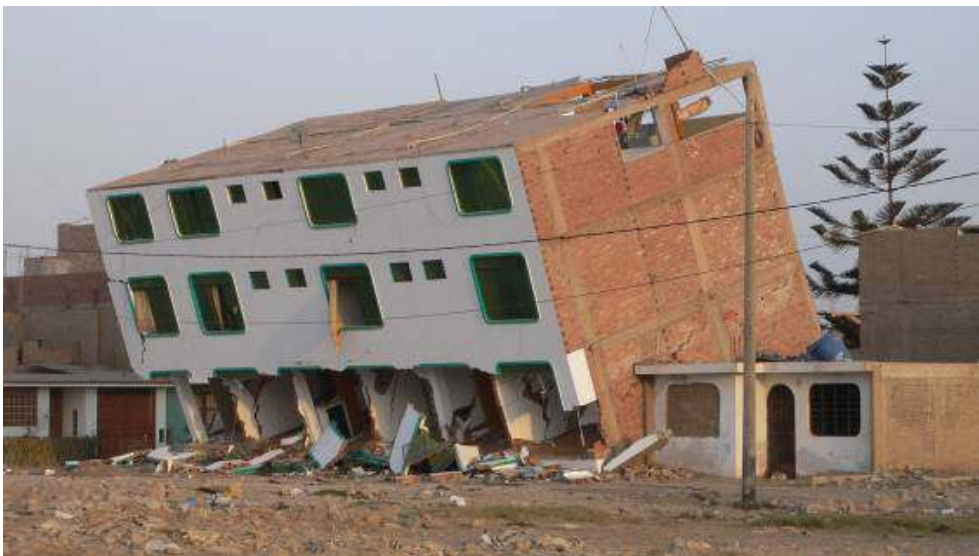
Photo 6 - Dommages à un édifice récent, mal construit (Pisco)

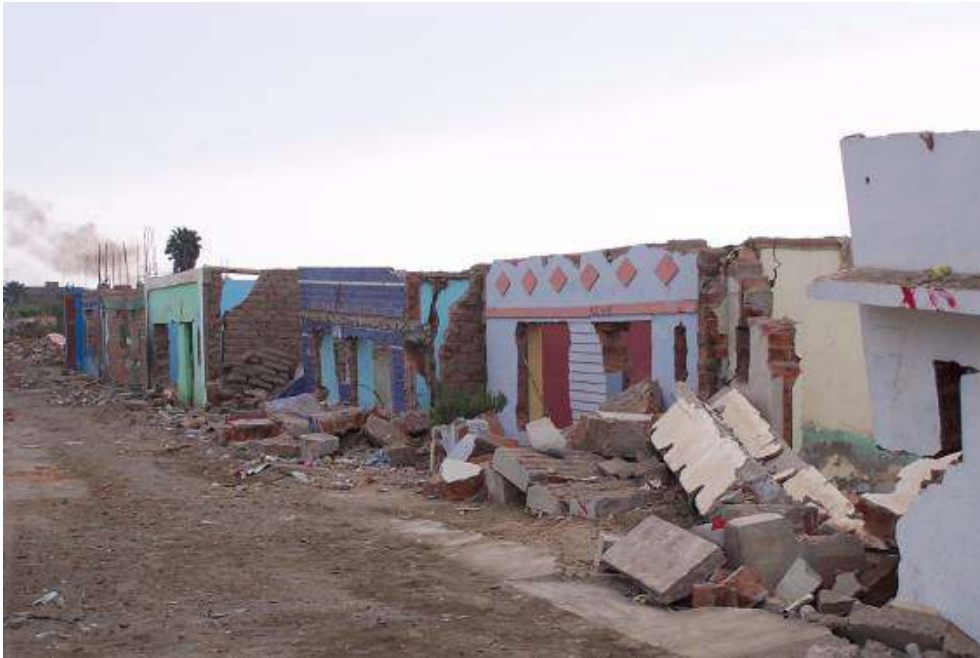
Photo 7 - Destructions généralisées dans la localité de Tambo de Mora (province de Chincha) principalement liées au phénomène de liquéfaction du sol

sédimentaires d'origine marine ou fluviale où la nappe phréatique est peu profonde. Des phénomènes de liquéfaction du sol⁵ se sont ainsi produits, déstabilisant et détruisant les habitations comme dans le district de Tambo de Mora où l'ensemble de la communauté (5000 habitants) a été sinistrée. Dans le « vieux » Pisco les dernières constructions de type « colonial » occupées par des institutions publiques du type autorité portuaire ont été détruites.

5. Selon le BRGM, la liquéfaction est un phénomène qui se produit sous sollicitation sismique provoquant la perte de résistance d'un matériau sableux saturé en eau. La déconsolidation brutale du matériau se traduit par la déstructuration du sol, rendant particulièrement instables les constructions reposant sur ces formations.

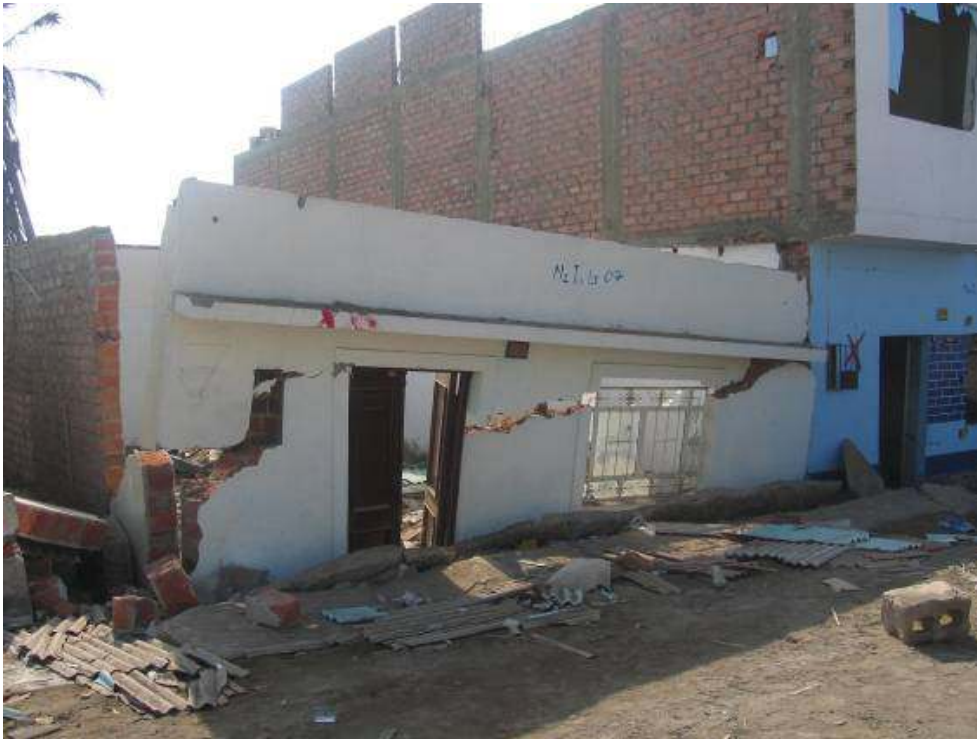
Photo 8 - Effets du phénomène de liquéfaction du sol sur une maison de Tambo de Mora (province de Chincha)

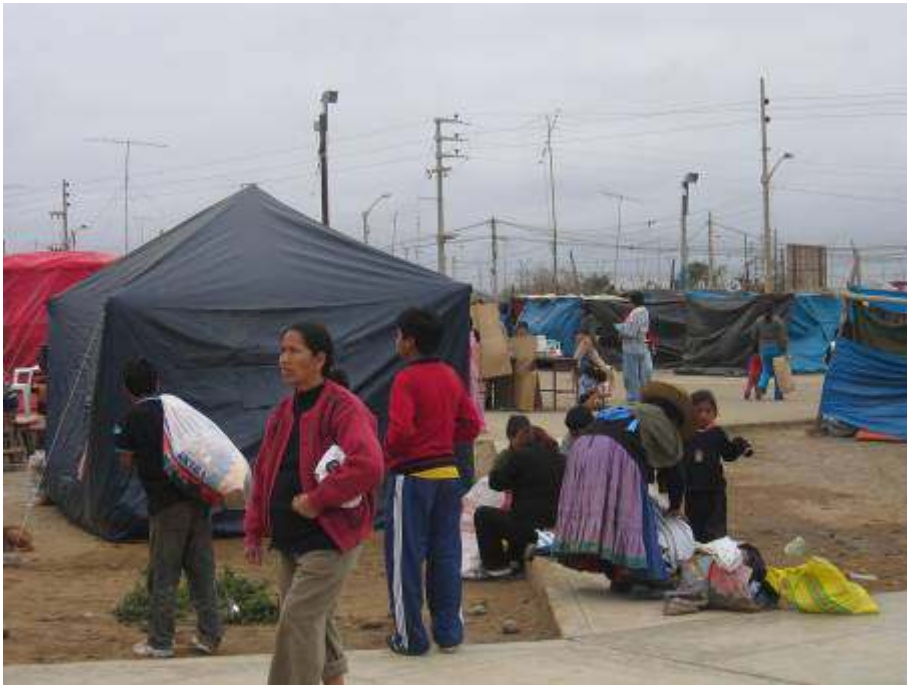
Photo 9 - Campement de populations sinistrées sur la place centrale de Tambo de Mora (province de Chincha)

- 18 Plusieurs semaines ont ainsi été nécessaires pour parvenir à couvrir les besoins de première urgence et pour voir la population sinistrée disposer du minimum nécessaire à sa survie. Une partie d'entre elle a été regroupée dans des camps provisoires, notamment lorsque les destructions étaient généralisées. Dans d'autres cas, des abris provisoires ont été érigés à proximité des habitations détruites, parfois au bord de routes très fréquentées, souvent à proximité de zones de décombres poussiéreuses, à l'origine de problèmes respiratoires.

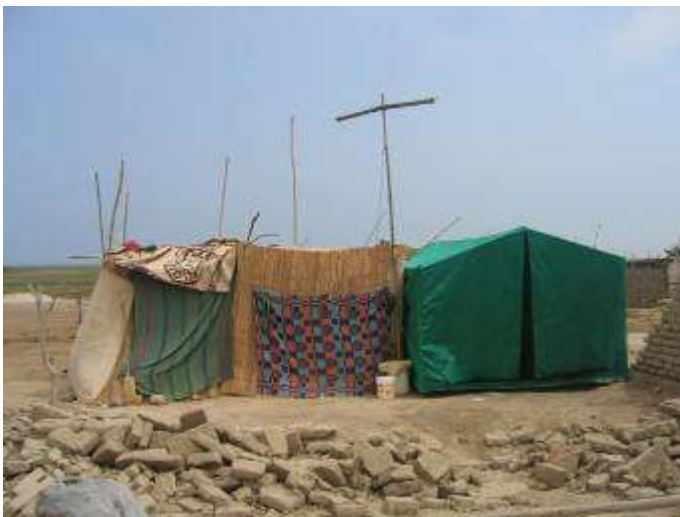
Photo 10 - Abris provisoires érigés à proximité immédiate d'habitations détruites (district El Carmen, province de Chincha)

- 19 Dans tous les cas, le souci des familles était de demeurer (du moins un de leurs membres) à proximité du logement détruit ou endommagé. Il s'agissait d'éviter le pillage de ce qui était encore récupérable ou simplement, de contrôler les espaces que ces familles se sont appropriées depuis plusieurs générations. En effet, la plupart d'entre elles ne disposent pas de titres de propriétés et ont donc tout intérêt à contrôler leur territoire. En ce qui concerne les conditions de subsistance, l'approvisionnement alimentaire de la population
