LES IMPACTS ENGENDRÉS PAR LA MODIFICATION DU RÉGIME HYDRIQUE,
DÉCOULANT DE L'ENNEIGEMENT ARTIFICIEL

Essai présenté au Centre de formation en environnement en vue de l'obtention du grade de
maître en environnement (M.Env.)

CENTRE UNIVERSITAIRE DE FORMATION EN ENVIRONNEMENT
UNIVERSITÉ DE SHERBROOKE

Sherbrooke, Québec, Canada, mars 2006

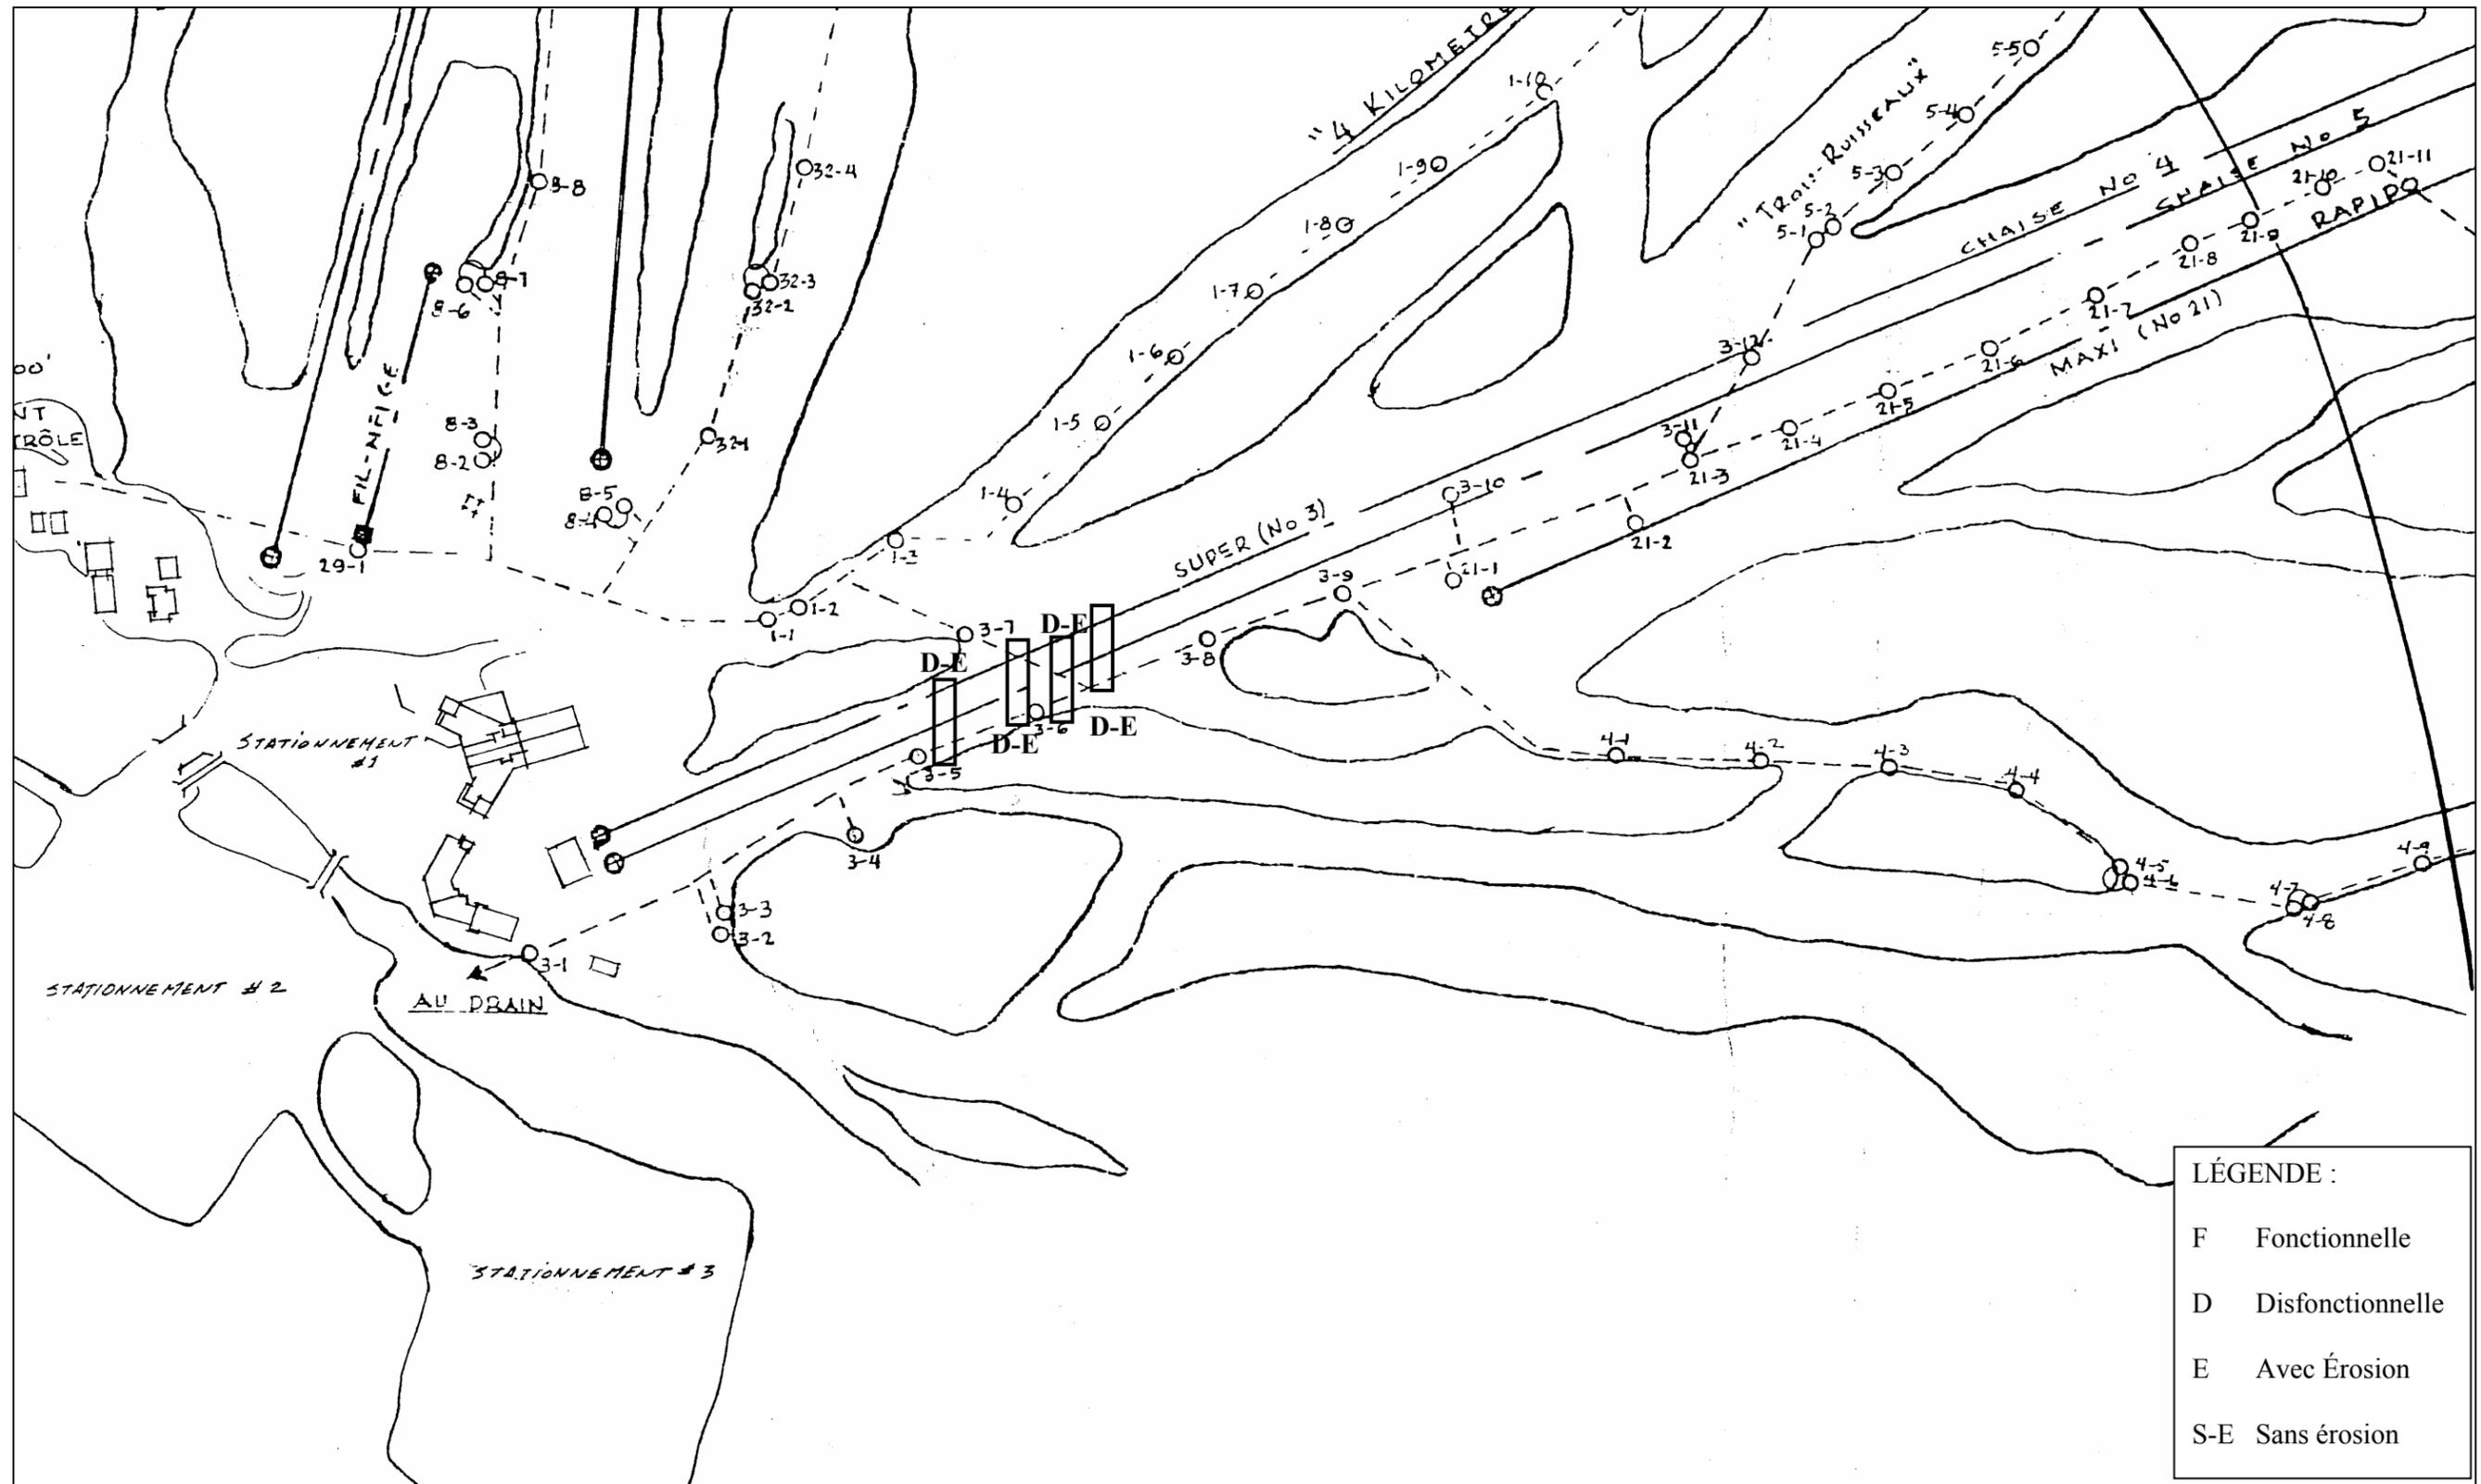
Les résultats enregistrés sur la figure 3.1 démontrent bien cette situation. En effet, bien qu'une très grande portion des exutoires des barres d'eau observées pendant la période estivale ait démontré des signes d'érosion, et que plusieurs aient été aussi répertoriées comme étant disfonctionnelles, ce bloc présente une homogénéité spécifique aux aménagements du tiers inférieur de la montagne.

Figure 3.1 Données homogènes pour les barres d'eau - Modifié de Station Touristique du Mont Orford, 1983

En effet, on peut observer que ce bloc, situé à la base du mont Orford et recevant les eaux de ruissellement de plusieurs pistes, présente des barres d'eau à intermittence très rapprochée, dans le but de pouvoir répartir une plus grande quantité des eaux de ruissellement. Par contre, malgré leur nombre important, elles présentent toutes des signes d'érosion importants et ont été considérées dans l'analyse comme étant disfonctionnelles. La désuétude des aménagements de la base de la montagne et la multiplicité des problèmes observés sur la partie inférieure des monts portent à affirmer que le système des barres d'eau comporte certains problèmes et que ces dernières ne permettent pas de gérer efficacement les eaux de ruissellement et les sédiments qu'elles transportent.

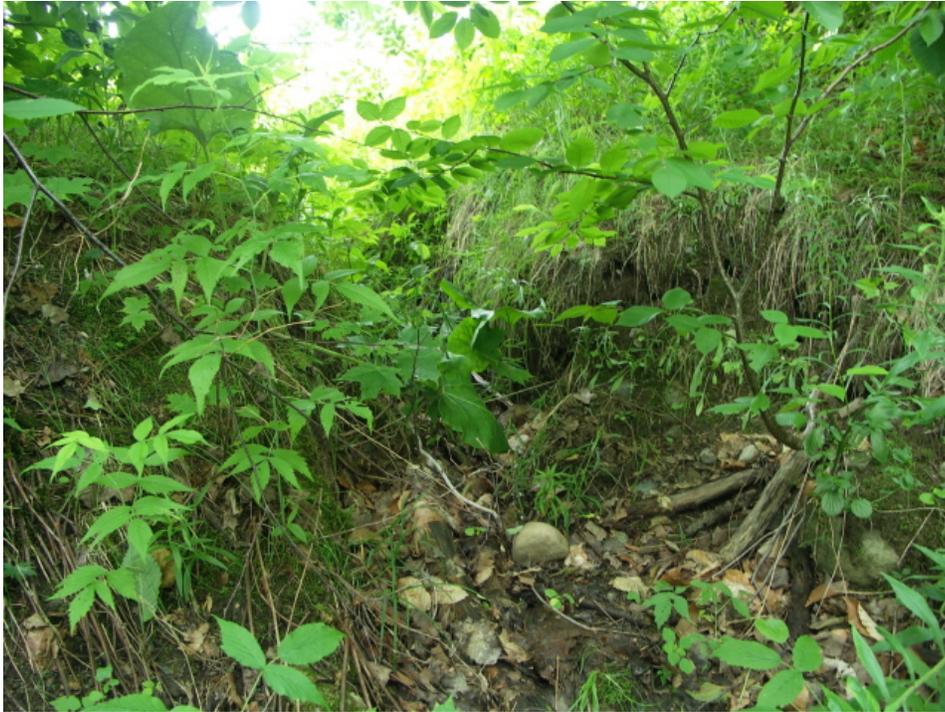
Sur la totalité des barres d'eau observées, plusieurs constantes ont été notées. Tout d'abord, on peut voir que la distance entre chacune des barres d'eau le long d'une piste joue grandement sur l'efficacité de celles-ci. En effet, aux endroits où les barres d'eau sont très espacées les unes des autres, on observe qu'elles ne peuvent plus jouer leur rôle, puisqu'elles sont remplies de sédiments et qu'elles présentent des signes d'érosion à la sortie des canaux : cela porte à croire que les eaux de ruissellement ne sont pas dispersées dans le couvert forestier sans créer de dommage à ce dernier, ou que ces eaux se retrouvent à ruisseler le long de la pente sans possibilité d'être dirigées vers la végétation. La figure 3.2 démontre bien l'inefficacité à la sortie des barres d'eau pour diffuser l'eau dans le couvert forestier.

Figure 3.2 Atteinte à la végétation, par l'érosion à la sortie d'une barre d'eau

Un calcul du volume des eaux à intercepter permet habituellement de déterminer le nombre de barres d'eau à aménager et aussi de préciser l'intervalle qui doit les séparer afin que l'énergie potentielle du volume d'eau intercepté se diffuse dans la litière de la forêt sans y créer de sites, ni de voies d'érosion (Ayotte, 2005). Or, les observations effectuées démontrent que ce calcul n'a pas fait l'objet d'un suivi après les premiers aménagements. Il a donc été possible de répertorier plusieurs barres d'eau dont l'exutoire démontre des signes d'érosion sévères.

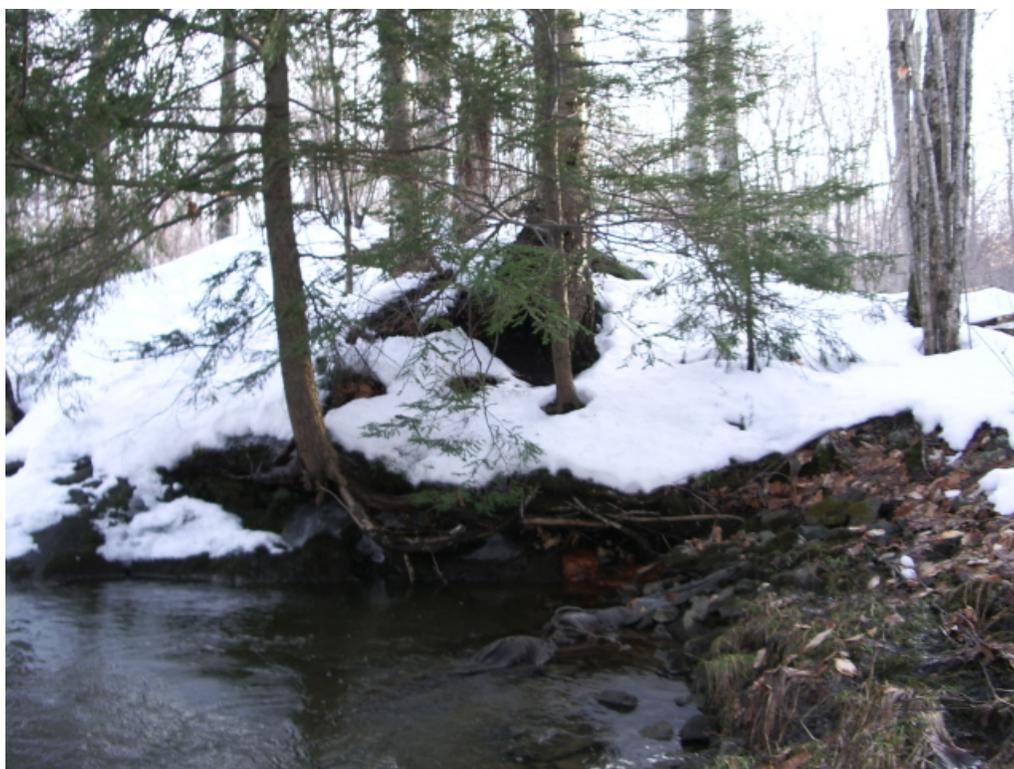
De plus, on peut établir une certaine corrélation théorique entre le volume de neige produite et le volume d'eau qui viendra augmenter l'amplitude de la crue printanière que devront subir les berges du ruisseau Castle. Les arbres déchaussés, observés de part et d'autre du ruisseau, résultant des crues antérieures, témoignent d'un gonflement de niveau des eaux qui atteint le sommet des berges. Ce déchaussement des arbres occasionné par cet apport supplémentaire des eaux de fonte est bien démontré à la figure 3.3.

Figure 3.3 Déchaussement des arbres sur les berges du ruisseau Castle

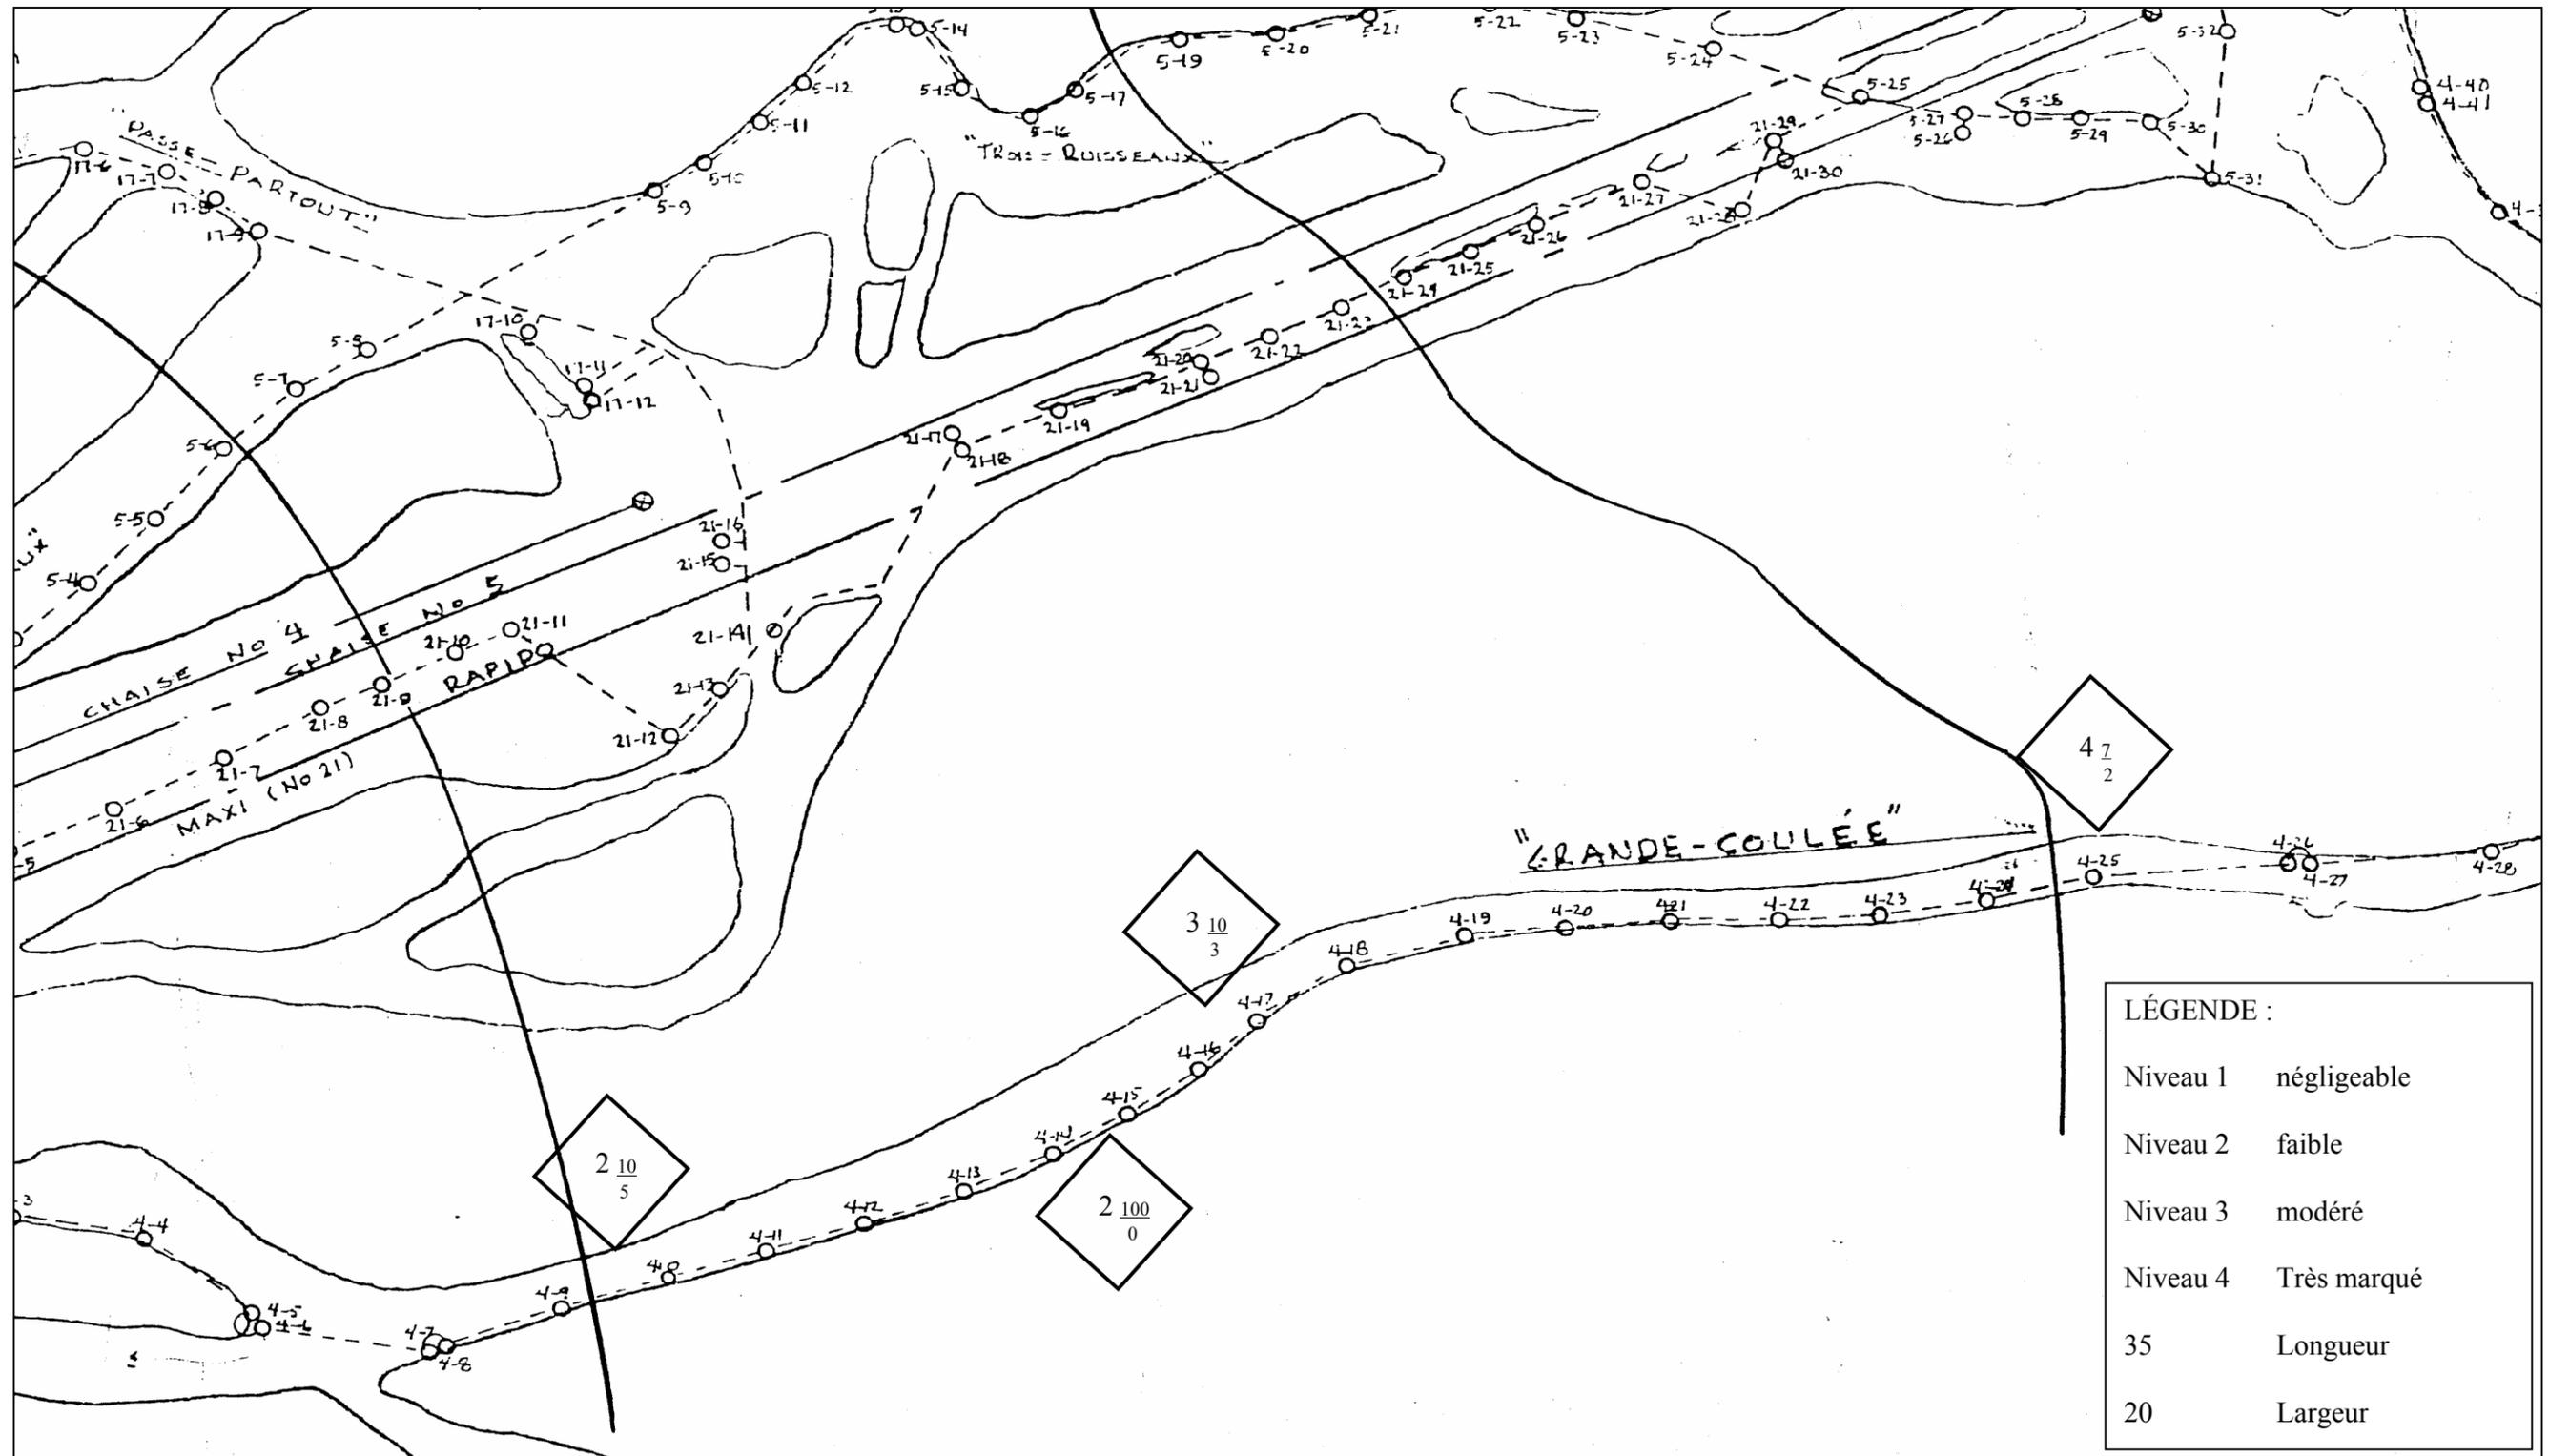
La figure 3.4 permet d'établir une corrélation entre le degré de pente et la sévérité de l'érosion. En effet, la partie de pente la plus accentuée de la piste « Grande-Coulée » présente des sites d'érosion de niveau 4. Lorsque le niveau de pente s'adoucit, la sévérité de l'érosion passe au niveau 3 et au niveau 2, là où le degré de pente est encore plus réduit.

Figure 3.4 Données homogènes pour les niveaux d'érosion - Modifié de Station Touristique du Mont Orford, 1983

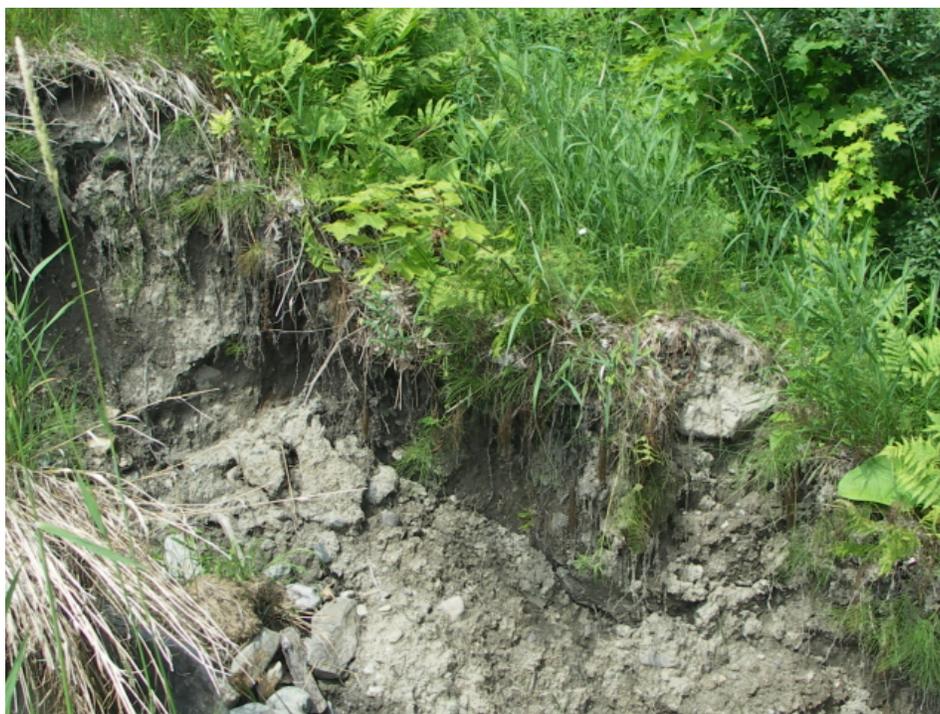
Les pelouses installées sur les pentes ont pour première fonction de stabiliser les sols et ainsi de retenir les sédiments. De plus, elles représentent une bonne capacité d'absorption des eaux de ruissellement et peuvent ainsi ralentir la vitesse de celles-ci. Il a été observé que les déplacements de certains types de machineries affectent cette couverture végétale et ainsi rendent vulnérables à l'érosion des superficies importantes de terrain. Il a de plus été observé que plusieurs sites de glissement de terrain d'importance variable affectent les pelouses. Ces derniers sont causés par des réactions du sol aux travaux de stabilisation effectués lors des opérations reliées à l'installation des canalisations d'enneigement artificiel, d'élargissement et de régalinge des pistes. La figure 3.5 démontre bien cette atteinte à la pelouse des pentes.

Figure 3.5 Atteinte à la pelouse des pentes

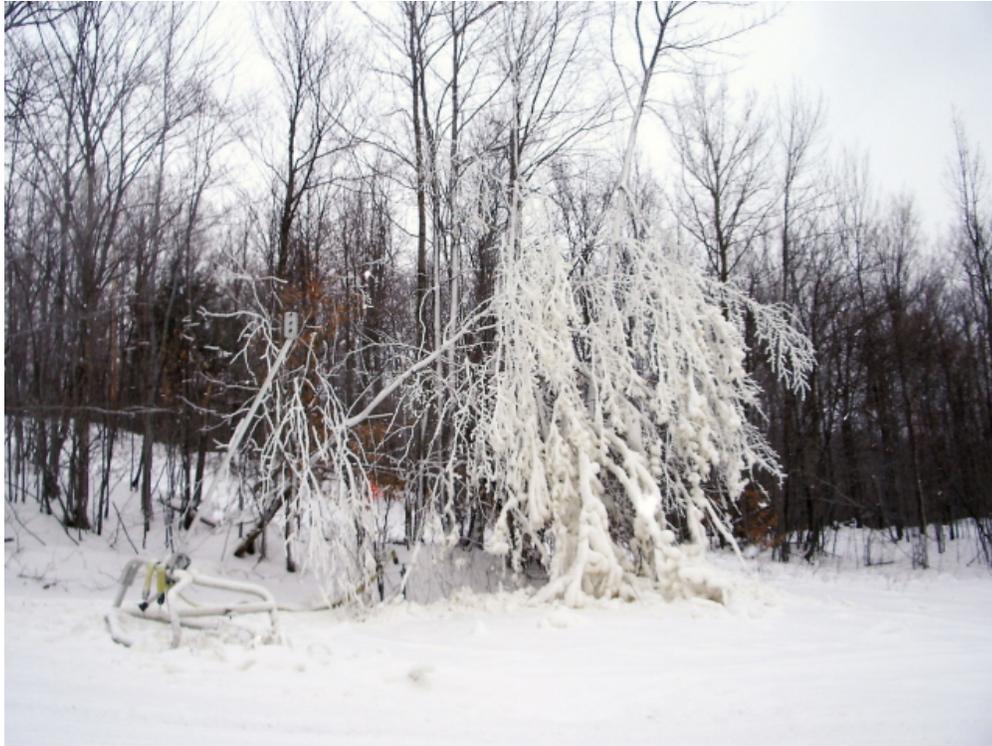
De plus, la figure 3.6 révèle un facteur primordial de cette pratique responsable d'une mortalité élevée parmi les arbres qui bordent les pistes enneigées. Les cristaux de glace se sont accrochés aux branches des arbres et s'y sont agglutinés à un point tel que le manchon de glace a atteint un poids suffisant pour briser l'écorce des rameaux et des branches, laissant ainsi le passage aux pathogènes qui entraînent la mort des arbres ainsi affectés.

Figure 3.6 Cas de mortalité arborescente causée par les cristaux de glace

Une analyse de l'enregistrement photographique montre que le point situé le plus près de la buse du canon se caractérise par une très forte quantité de glace qui se transforme en frimas au fur et à mesure que la distance entre la buse du canon et le point de contact s'accroît. Cet éloignement, en plus de permettre la transformation de la glace en frimas, entraîne une diminution significative du volume de frimas observable accroché aux branches des arbres. À la lumière de cette observation, il apparaît évident que le temps de cristallisation des gouttelettes d'eau pulvérisées par les canons est directement en cause dans ce phénomène de manchonnage des branches des arbres à proximité des hydrants (Sauvé, 2004).

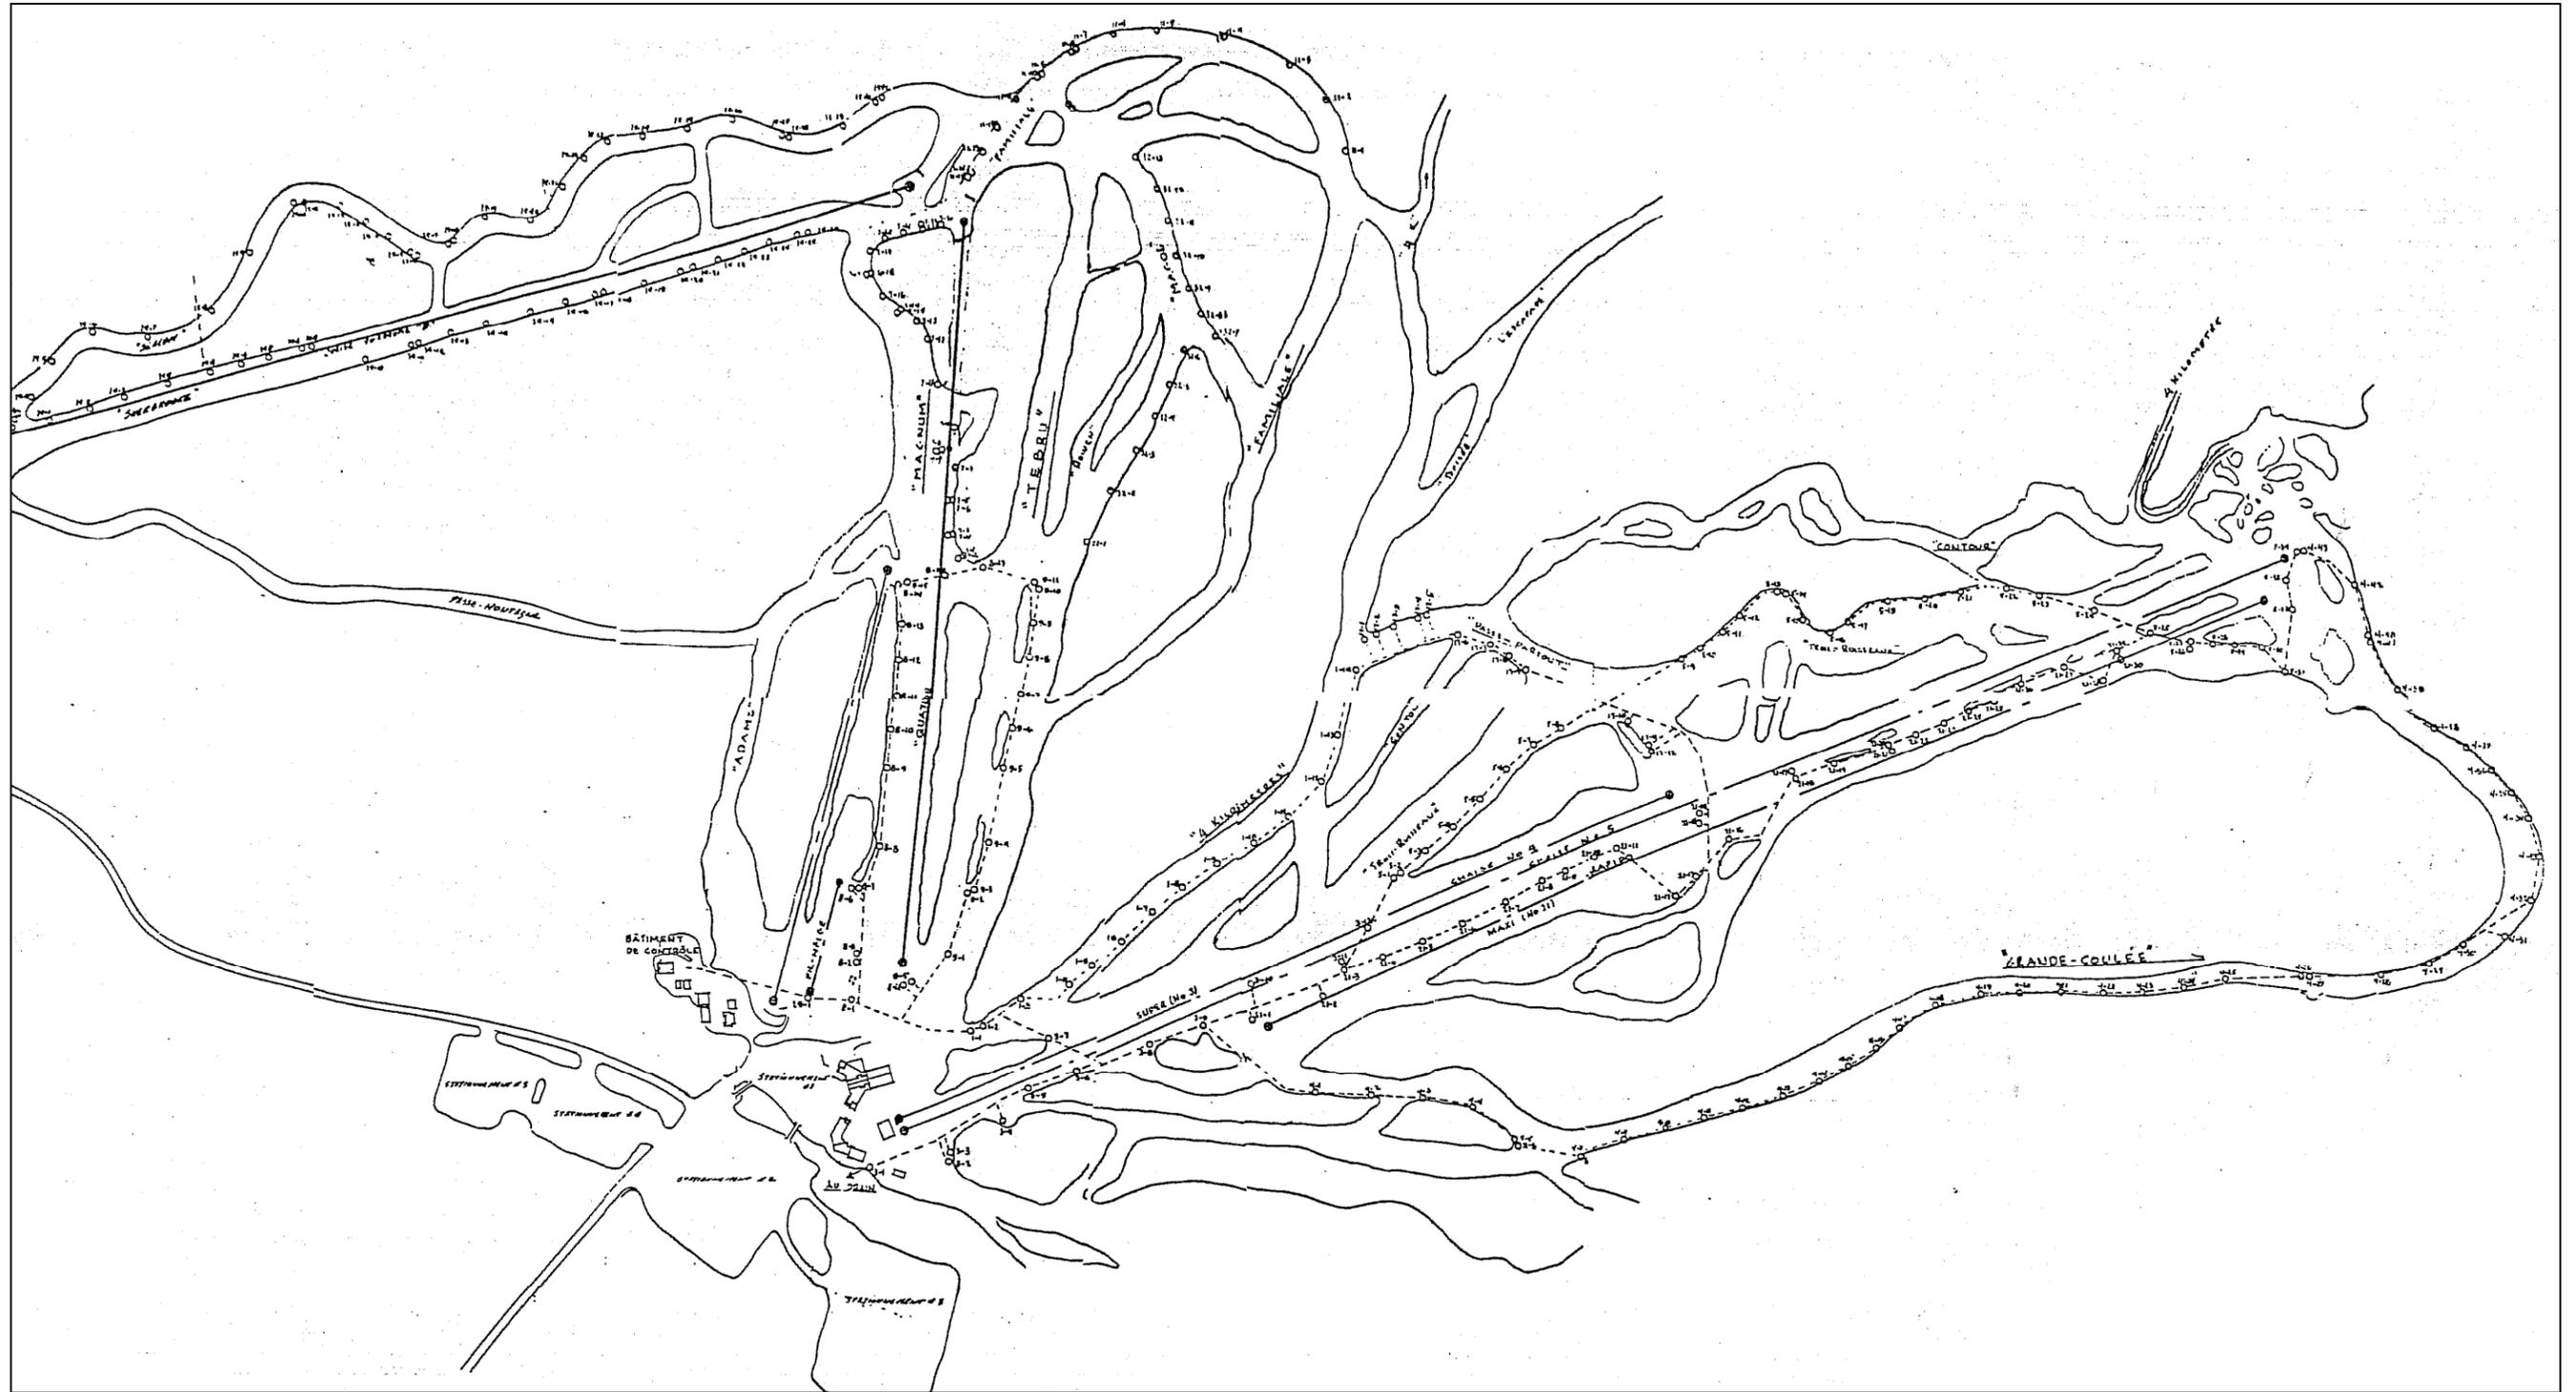
ANNEXE 2 – CARTE DES HYDRANTS SUR LE MASSIF DU MONT ORFORD
(Station touristique du Mont Orford, 1983)

L'inventaire de la mortalité arborescente à l'aide de la carte des hydrants a permis de démontrer une relation de causalité sans équivoque de l'impact des canons à neige sur la végétation. En effet, le travail de repérage des impacts environnementaux liés à l'enneigement artificiel, effectué dans le contexte de rédaction du présent essai, a révélé une atteinte sérieuse à la strate arborescente de la forêt qui borde les piste des monts Orford et Giroux. Certaines de ces mortalités sont dues aux travaux d'installation (dynamitage et creusage) des conduites utilisées pour alimenter en eau et en air comprimé les canons à neige. Ces mortalités sont surtout attribuables aux atteintes perpétrées contre le système racinaire de ces arbres qui, pour la plupart d'entre eux, sont situés à proximité immédiate du corridor dévolu aux conduites (Sénécal, 2005).
