Traitement d'un terril en combustion par confinement

TRAITEMENT D'UN TERRIL EN COMBUSTION PAR CONFINEMENT (schistier Simon, Houillères du Bassin de Lorraine)

RESUME : Les Houillères de Bassin de Lorraine ont dû engager d'importants travaux de terrassement pour confiner un terril de schistes de lavoirs de 3,5 millions de m³ en combustion depuis quelques années dans le fond d'une vaste carrière de sable. L'invasion épisodique de la carrière par des fumerolles à l'odeur âcre, chargées en monoxyde de carbone, lors d'inversions thermiques hivernales empêchant toute dispersion naturelle des fumées, a provoqué de sérieuses nuisances environnementales pour le voisinage. Le choix de la méthode de traitement a été réalisé après une analyse des températures de surface du dépôt, par thermographie aéroportée, complétée par une reconnaissance des températures internes en sondages. Le confinement du dépôt sous 600 000 m³ de sables, extraits pour l'essentiel directement sur le site de l'ancienne carrière, a supprimé toutes ces nuisances.

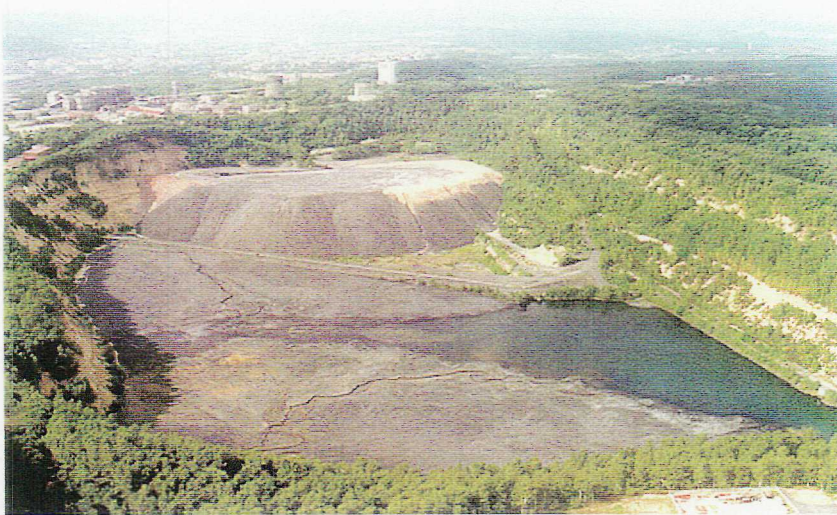
Figure 1 : Vue de la carrière Simon (début 1999).

Au premier plan : bassin à schlamms. Au second plan : schistier Simon, le haut de talus du secteur Ouest, raviné, est masqué par des sables limoneux pour confiner les premiers auto-échauffements

Avec l'achèvement du dépôt, des autoéchauffements chroniques des schistes ont pris de l'ampleur à partir de 1998, sur une bonne partie du flanc exposé à l'air et aux intempéries. Ceux-ci sont apparus principalement dans le secteur Ouest, au droit de ravines en crête de talus, initiées par le ruissellement incontrôlé des eaux de la plate-forme vers les flancs (figure 1).

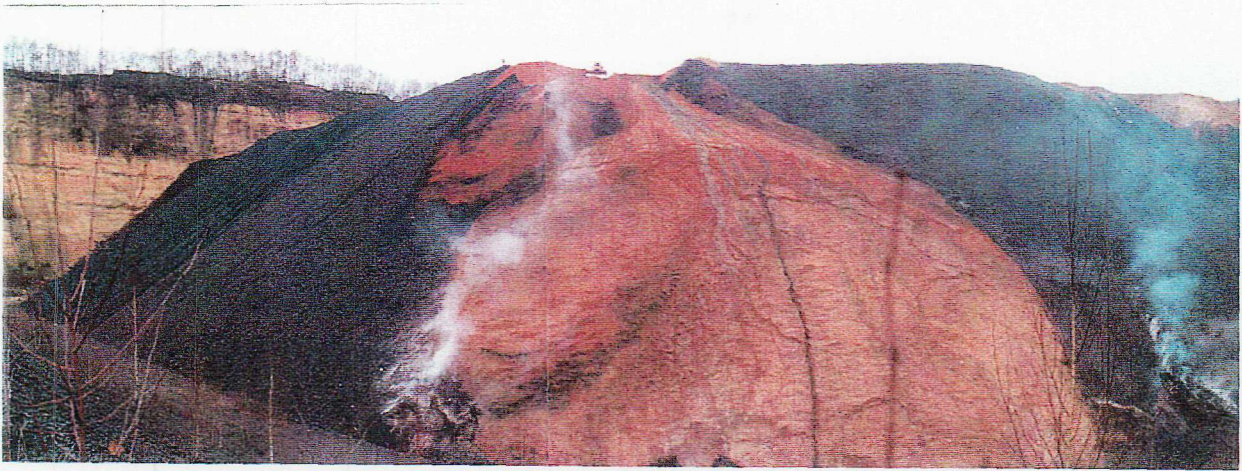
Figure 2 : Schistier Simon, zone centrale, 3 décembre 1999 : fumerolles en pied de talus, de part et d'autre de la coulée de sablons, poussés depuis le haut de talus pour confiner l'échauffement.

Au cours de l'hiver 1999 / 2000, des foyers sont apparus dans la zone centrale, en partie basse du talus, là où la granulométrie des matériaux est la plus forte. Attisés par les rafales de vents, ces foyers ont accru le volume des fumées âcres émises et provoqués de sérieuses nuisances olfactives pour les riverains (figure 2).

L'apport de sablons extérieurs au site a été repris au dernier trimestre 1999 (43 000 m³) pour tenter de contenir les foyers en partie basse. Les matériaux étaient poussés au bouteur depuis le haut de talus sur le flanc, en formant une grande coulée épaisse de 1 à 3 mètres et large d'une cinquantaine de mètres. Malheureusement, les foyers ainsi recouverts se sont rapidement déplacés latéralement de part et d'autre du masque pour retrouver les entrées d'air (effet cheminée) et le volume des fumées ne s'est pas atténué.

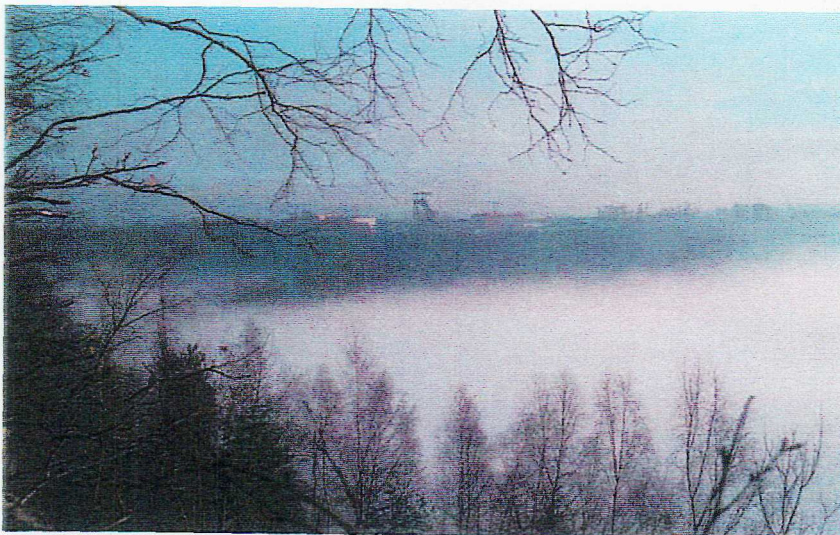
Figure 3 : Carrière Simon envahie de fumée lors d'une période d'inversion thermique (30 janvier 2000).

S'ajoutèrent à ces désagréments des désordres environnementaux plus sérieux liés à l'envahissement total de la carrière par les fumées produites lors des classiques inversions thermiques en période hivernale. L'excavation a été plusieurs fois (entre novembre 1999 et mars 2000) intégralement noyée dans un brouillard matinal, chargé de fumées et de monoxyde de carbone, qui ne se dissipait que vers midi (figure 3). Ce brouillard stagnant débordait de la carrière et enveloppait les abords, menaçant plus directement un lycée technique situé en bord de crête au Sud-Est.

Les teneurs en monoxyde de carbone mesurées à cette occasion dans l'atmosphère aux abords de la carrière, atteignaient pendant quelques heures de l'ordre de 15 à 20 ppm ; elles dépassaient la centaine de ppm dans la carrière. Les analyses de gaz ont également révélé, pendant ces périodes de stagnation des fumées, 4 à 5 ppm de dioxyde de soufre ainsi que des traces d'hydrogène sulfuré (de l'ordre de 1 ppm). Une télésurveillance renforcée du site a été mise en place par caméra vidéo et par 4 têtes de mesure de CO, reliées au télévigile des Houillères du Bassin de Lorraine.

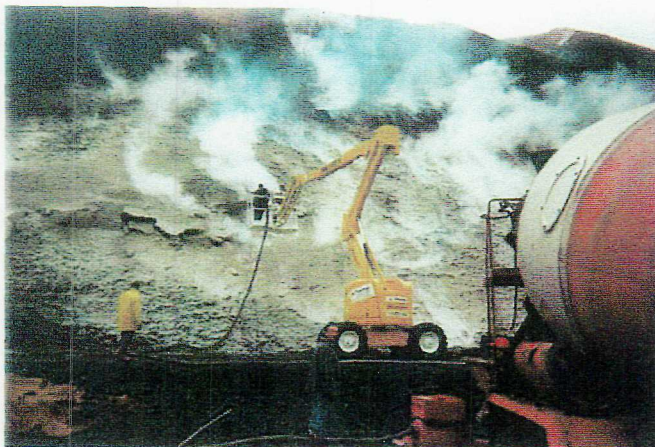
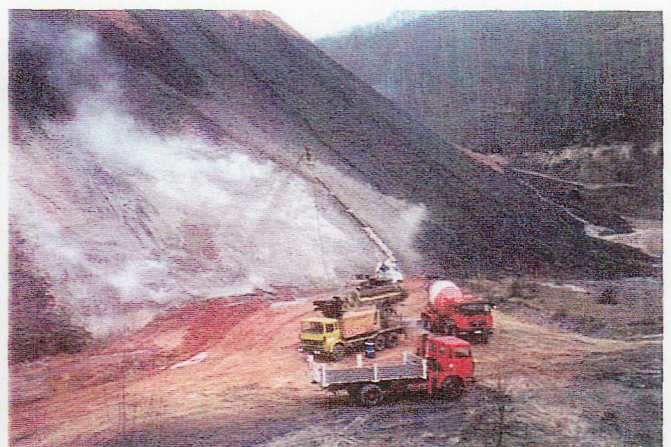
Figures 5 et 6 : Projection de béton projeté pour étancher rapidement les secteurs en échauffement.

- à projeter sur le reste du flanc une coque de béton projeté épaisse d'une vingtaine de centimètres (soit au total 10 300 m³ d'un coulis de cendres volantes et de ciment), à partir d'une nacelle, pour une première action rapide d'étanchéification (figures 5 et 6) ;
- à poursuivre les apports de sablons extérieurs au site pour continuer à masquer les foyers en crête (20 000 m³).

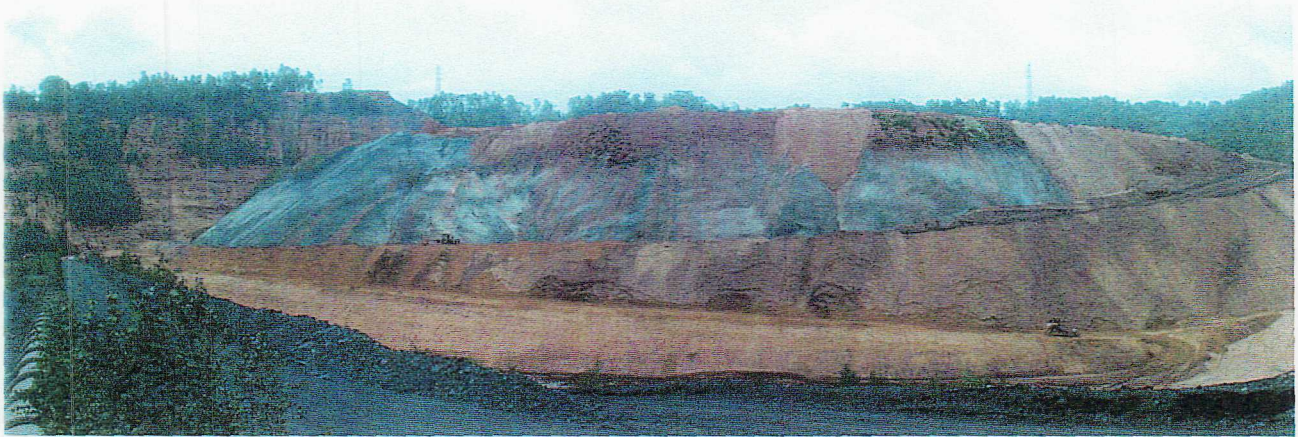
Figure 9 : Etat d'avancement de la risberme le 1^{er} juillet 2000.

Les travaux de terrassements en grande masse (emprunt et mise en place de 490 000 m³ de sablons compactés sur le dépôt) ont été réalisés entre juillet et octobre 2000, avec des cadences moyennes hebdomadaires, sur 2 postes de travail, de 30 500 m³ / semaine (figure 9). Ces cadences ont été permises par les faibles distances de roulage, avec des engins chargés uniquement en descente.

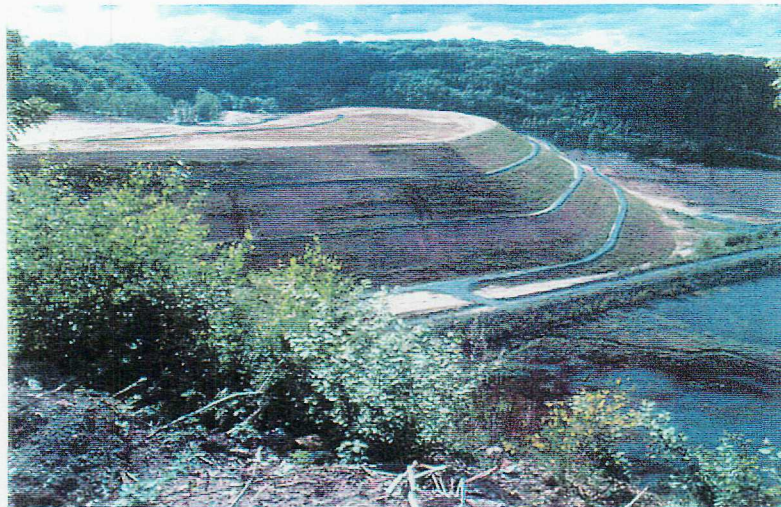
Figure 11 : Vue finale du schistier avec ses 3 banquettes drainantes (mai 2002).

Le talus du schistier a été masqué par une grande risberme (pente intégratrice de 27°) avec trois banquettes drainantes intermédiaires (figures 10 et 11), larges de 5 mètres, réglées pour permettre une bonne gestion des eaux de ruissellement (contre-pentes amont et latérales de 2%, mise en place de cunettes souples en géotextiles imprégnés de bentonite et de descentes d'eau en tuiles de béton emboîtées).

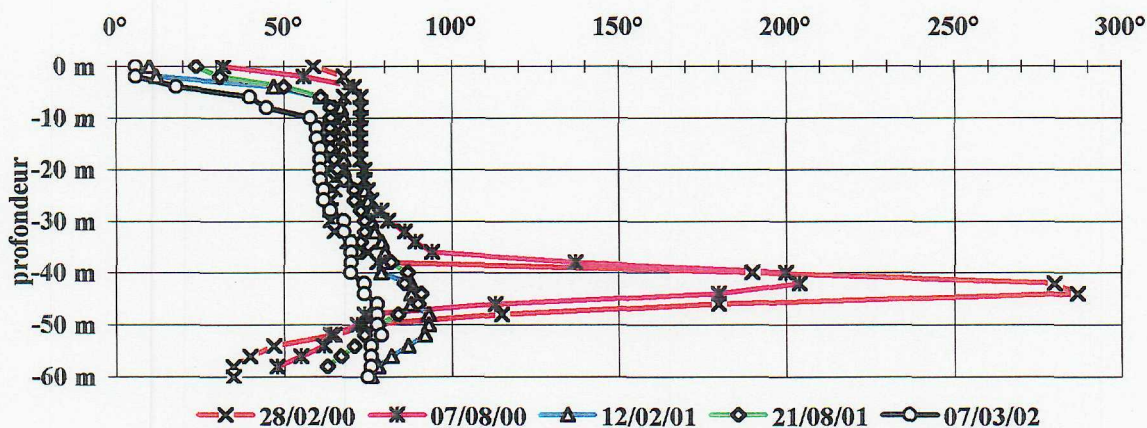
Figure 13 : Evolution des températures internes relevées dans le sondage SB13 incliné parallèlement au grand talus.

Les températures internes, régulièrement mesurées dans le réseau de sondages de contrôle demeuré opérationnel, marquent une décroissance nette (figures 12, 13, 14). Les foyers émissifs à forte température ont disparu avec le confinement, les températures internes, inférieures à 80°C pour la plupart, ont baissé en moyenne de 10 à 20°C depuis 2 ans. Le pronostic est une lente décroissance des températures internes au fil des ans.

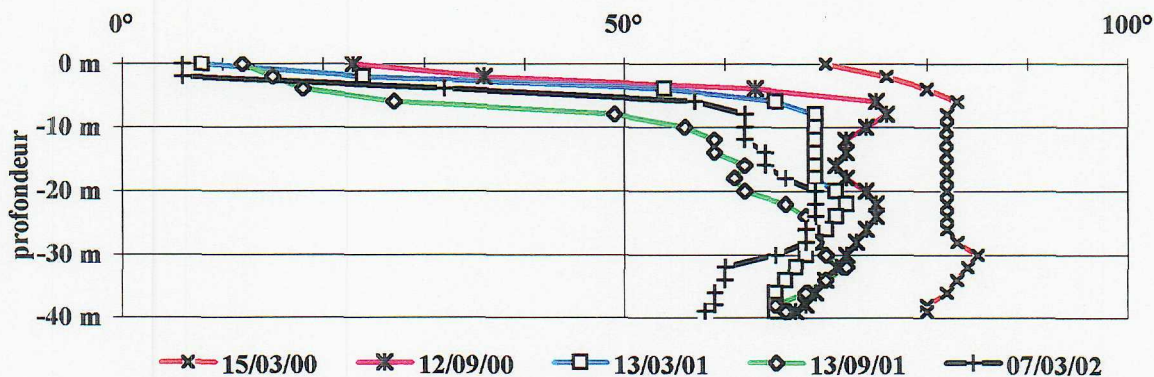
Figure 14 : Evolution des températures internes relevées dans le sondage vertical SV19.
