Analyse en retour d'expérience de deux effondrements miniers dans des mines de charbon : cas des mines de Coalbrook (Afrique du Sud) et de Gardanne (France).

Back analysis of two collapses in underground coal mines : cases of Coalbrook (South Africa) and Gardanne (France)

Christophe DIDIER⁽¹⁾ et Nielen Van der MERWE⁽²⁾

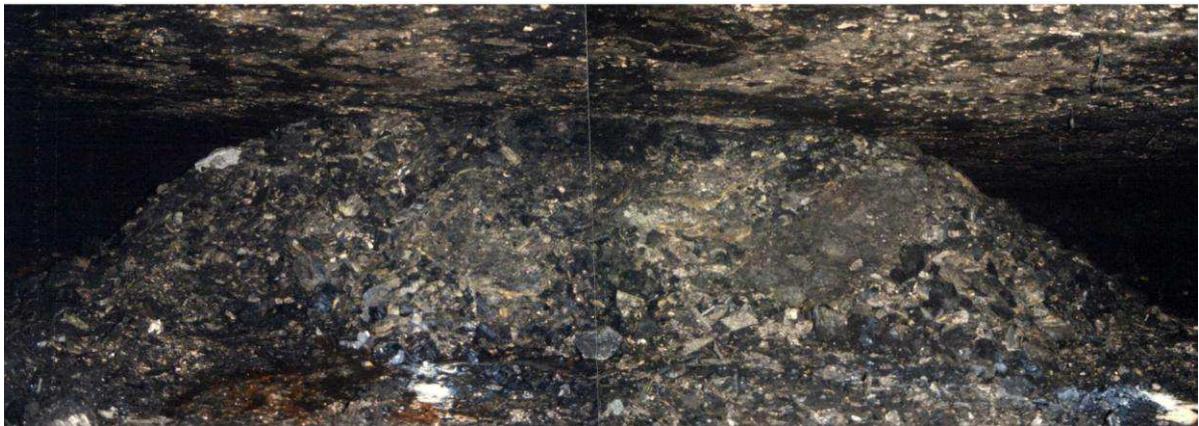
Figure 8 : Pilier de charbon ruiné au sein d'un ancien quartier profond.
 Figure 8 : Crushed coal pillars within an old mining sector.

Les piliers se présentent désormais sous la forme de « tas de charbon » écrasés entre les épontes et présentant des élancements résiduels très faibles (rapports w/h supérieurs à 10). Si on ajoute à cela le faible volume de vide résiduel (les « tas de charbon » adjacents allant jusqu'à se rejoindre à leur base), on peut raisonnablement considérer que ce type de « piliers » se trouvent dans un état de « post-rupture ». Ce type de secteurs n'est donc pas sensible au développement de mécanismes de type « rupture dynamique en chaîne de piliers résiduels par effet domino ».
