**Otimização de métodos de auscultação de
pavimentos rodoviários com recurso à
geomática e veículos aéreos não tripulados
(VANT)**

Dissertação para obtenção do Grau de Mestre em
Engenharia Civil
(mestrado integrado)

setembro de 2023

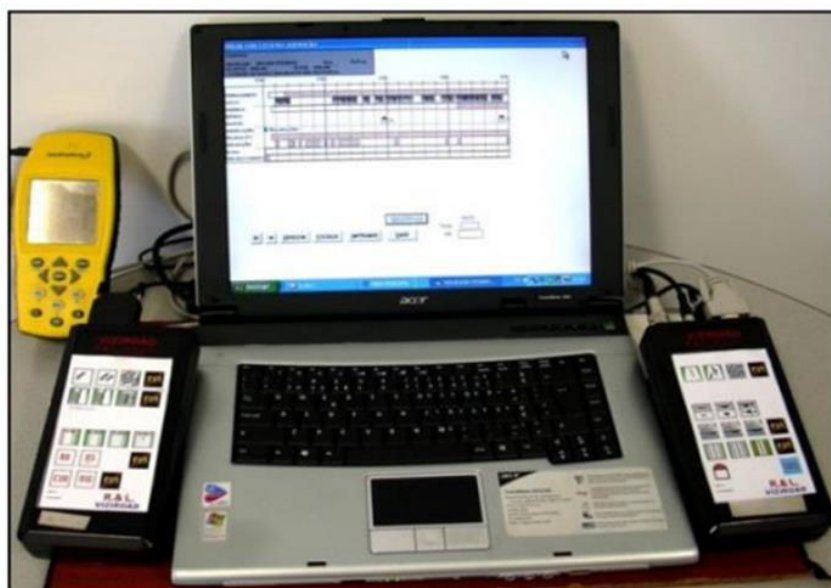
O sistema VIZIROAD (Figura 2.3) é integrado por um computador portátil e dois teclados de registo de eventos pré-definidos e utilizados para o levantamento visual do estado do pavimento. O sistema é ligado ao conta-quilómetros da viatura que permite que os eventos sejam referenciados pela distância linear percorrida em metros desde o início da secção em análise até à degradação identificada (Feitosa et al., 2020; B. Santos, 2002). O software deste equipamento pode ser configurado, se adaptando ao tipo de informação que se pretenda observar.

Figura 2. 3 Equipamento VIZIROAD com GPS associado (Horta et. al., 2013, cit. by Feitosa, 2020)

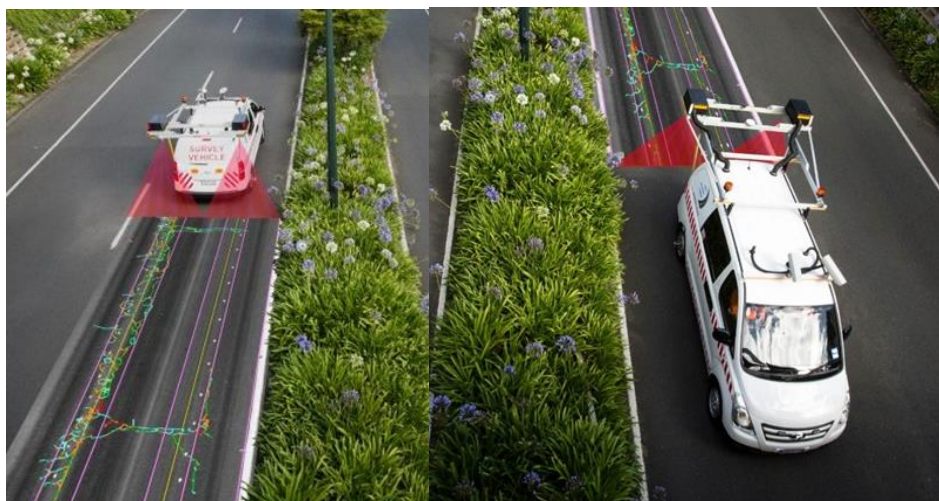
O *Laser Crack Measurement System (LCMS)* (ver Figura 2.4) consiste em um laser de varredura de alta precisão que realiza uma captura detalhada da superfície do pavimento em 3D e que analisa e calcula uma variedade de dados que suportam a determinação do estado do pavimento. O LCMS é a base de muitos sistemas de laser acoplados em sistemas de inspeção de veículos terrestres. Os sistemas de medição de distância baseados em laser são geralmente as técnicas mais precisas e mais dispendiosas de entre as usadas para detetar danos nos pavimentos (Roberts et al., 2020).

Figura 2. 4 Laser Crack Measurement System - LCMS (Fonte: <https://romdas.com/romdas-lcms.html>)

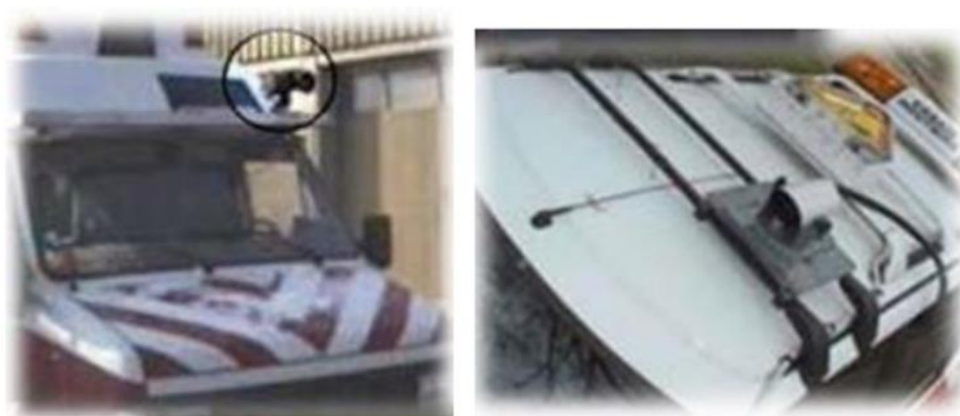
O CALAO (Figura 2.8), desenvolvido na França também pelo LCPC, é constituído por um veículo tipo furgão equipado com: câmara de vídeo de abertura pequena, usada para observar o estado superficial do pavimento, câmara de vídeo a abertura grande, usada para registrar elementos da estrada e a sua envolvente, barra transversal com sensores ultrassons que permite a observação do perfil transversal, giroscópio usado para determinar a inclinação longitudinal, sistema DESY usado para integrar informações complementares; “bump integrator” usado para determinar a irregularidade longitudinal, sistema ligado à coluna de direção para registo do raio de curvatura, sistema de armazenamento das imagens provenientes das câmaras e sistema informático de controle, registo e restituição da informação produzida (Maganinho, 2013). A auscultação de pavimentos deve ser efetuada durante o dia, o que é vantajoso em termos de custo de operação, mas pode levantar problemas quanto à sensibilidade para a identificação das degradações do pavimento. O equipamento realiza uma observação rápida e fiável e permite obter uma imagem mais abrangente do pavimento e do ambiente circundante. Possui um custo de operação inferior ao GERPHO, no entanto, as imagens obtidas são menos precisas quando comparadas com o mesmo (Branco et al., 2008).

Figura 2. 8 Equipamento do sistema CALAO (Maganinho, 2013).

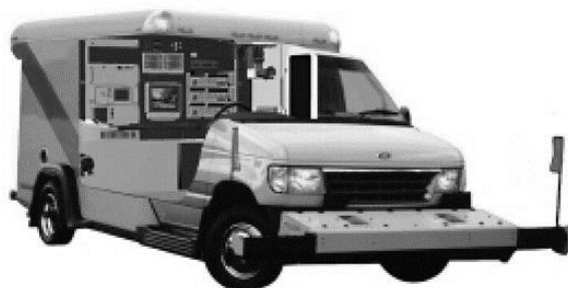
No *Automated Road Analyzer* (ARAN) (Figura 2.10) as degradações do pavimento são observadas através do para-brisas do veículo e os dados são registados usando dois teclados de classificação. A profundidade do fendilhamento é medida por sensores ultrassônicos instalados em uma barra instalada no para-choques dianteiro do veículo e a rugosidade é medida por um acelerômetro instalado no eixo traseiro. As imagens da superfície do pavimento são capturadas usando duas câmeras de vídeo. O sistema só pode ser operado durante o dia e com o tempo seco, é altamente dependente da mão-de-obra, pois precisa de três operadores para operar o sistema.

Figura 2. 10 Automated Road Analyzer - ARAN (Fonte: https://www.researchgate.net/publication/242130861_Correlation_of_Surface_Texture_Segregation_and_Measurement_of_Air_Voids/figures?lo=1)

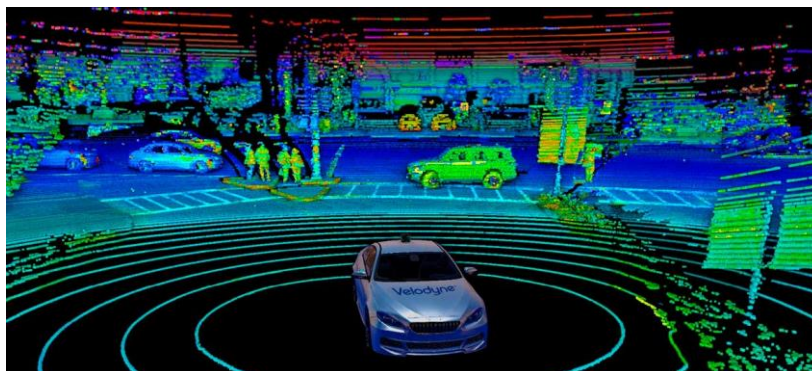
Light Detection and Ranging (LiDAR) (Figura 2.12) é um método de levantamento que mede a distância de um alvo iluminando-o com um laser, oferecendo um método secundário para medir várias distâncias dentro de um projeto para garantir a concordância com os dados fotogramétricos.

Figura 2. 12 Sensor LiDAR (Fonte:

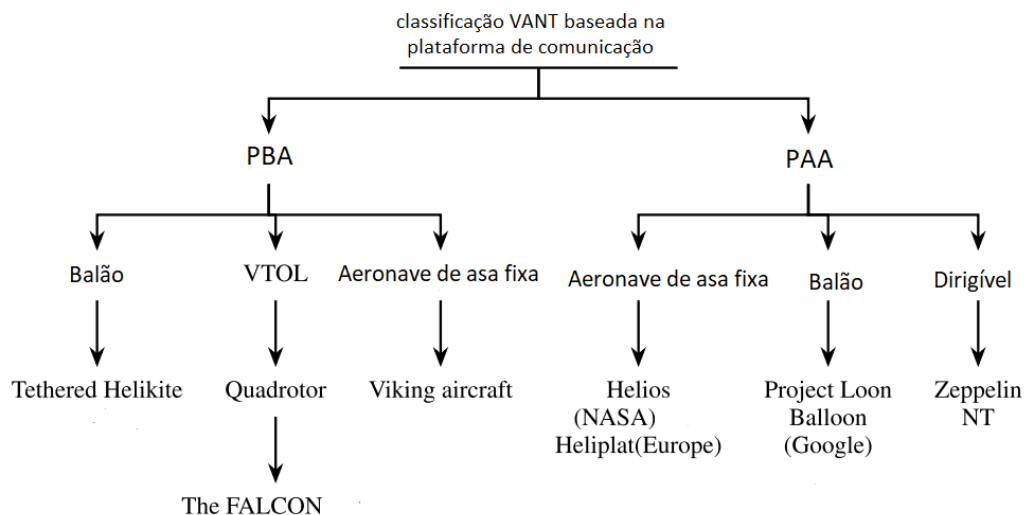
No que diz respeito a rede de comunicação os VANT usados como base aérea podem ser classificados como plataforma de baixa altitude (PBA) e plataforma de alta altitude (PAA) (Shakhatreh et al., 2019). Os VANT que se encaixam na categoria PBA operam a menos de 10km de altitude sendo veículos de decolagem e pouso vertical (VTOL – *vertical take-off and landing*), aeronaves de asas fixas e os balões. Quanto aos veículos do tipo PAA, operam a mais de 10km de altitude e são capazes de permanecer por muito tempo nas camadas superiores da estratosfera, tem-se os dirigíveis, as aeronaves de asa fixa e os balões. A Figura 3.2 apresenta um esquema que ilustra os tipos de VANT usados nestas duas classificações.

Figura 3. 2 Classificação de VANT (Shakhatreh, et. al., 2019).

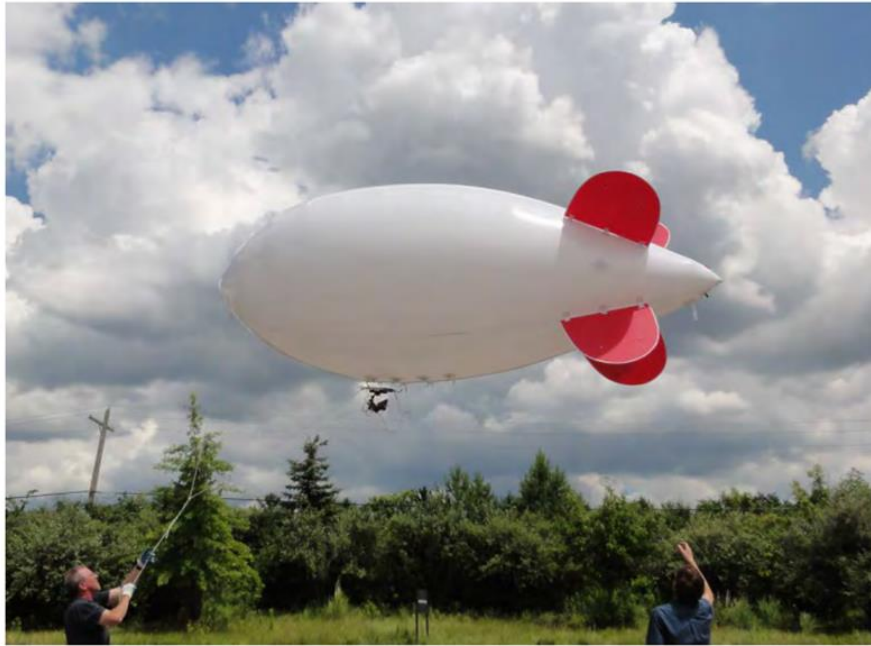
Figura 3. 3 Dirigível sendo lançado para um voo de teste (Brooks et. al., 2014).

Os dirigíveis e aeróstatos são úteis para aplicações que requerem observação temporária de uma área no solo. Podem fornecer uma opção de monitoramento de tráfego que pode permanecer na estação de observação por vários dias de cada vez, apresentando assim um tempo de operação muito maior do que as aeronaves não tripuladas de asa fixa ou rotativa, alimentados por baterias, ou combustível. Permitem uma fácil mudança de perspectiva e atitude da câmara com base nos requisitos de monitoramento. Um dirigível de tamanho apropriado também permite a instalação de sensores variados. Na Figura 3.3 apresenta-se um exemplo de dirigível.

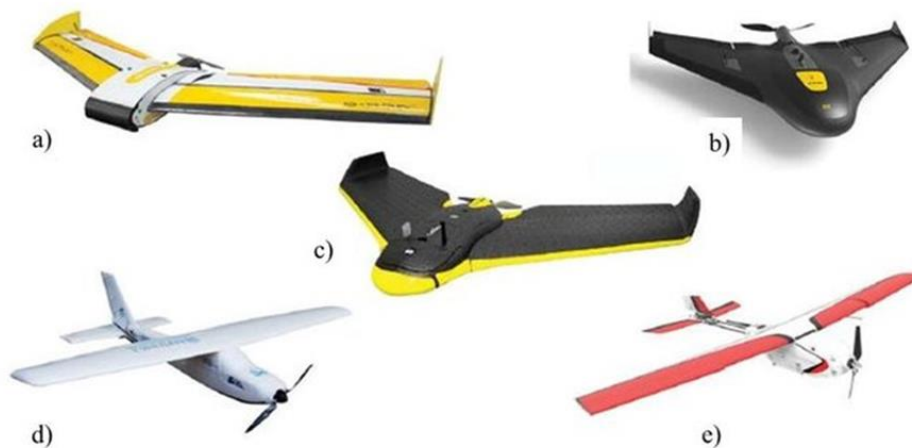
Figura 3. 4 Exemplos de VANT de asa fixa: a) QuestUAV Q-Pod; (b) SenseFlyeBee; (c) Trimble UX5; (d) MAVinci Sirius Pro; e (e) PrecisionHawk Lancaster. (Pádua et. al., 2017).

No entanto, os modelos de asas fixas necessitam de uma maior área para decolar e pousar, ou para serem lançados manualmente. Apresentam dimensões maiores, custo mais elevado e possuem menor disponibilidade no mercado. Na Figura 3.4 apresentam-se alguns exemplos de VANT de asas fixas.

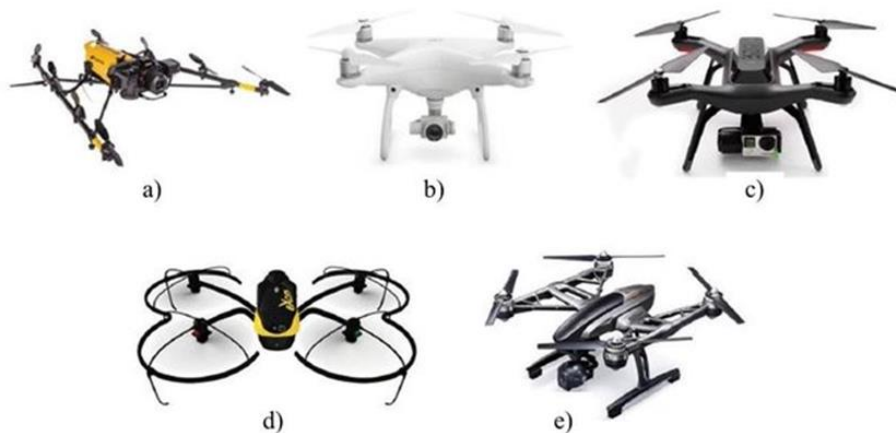
Figura 3. 5 Exemplos de VANT de asas rotatórias: (a) Topcon Falcon 8; (b) DJI Phantom 4; (c) 3DR SOLO Quadcopter; (d) SenseFly eXom; and (e) Yuneec Typhoon (Pádua et. al., 2017).

No entanto, os veículos aéreos não tripulados de asas rotatórias possuem uma maior resistência ao vento, em termos aerodinâmicos, tendo menor tempo de voo em condições de ventos fortes e moderados. Possuem baterias de curta duração, apresentando menor autonomia de voo. A altura de voo destes veículos é em geral mais baixa, a deslocação é efetuada a menor velocidade e requerem uma maior experiência do operador para serem manuseados. A Figura 3.5 apresenta alguns exemplos de VANT de asas rotatórias.

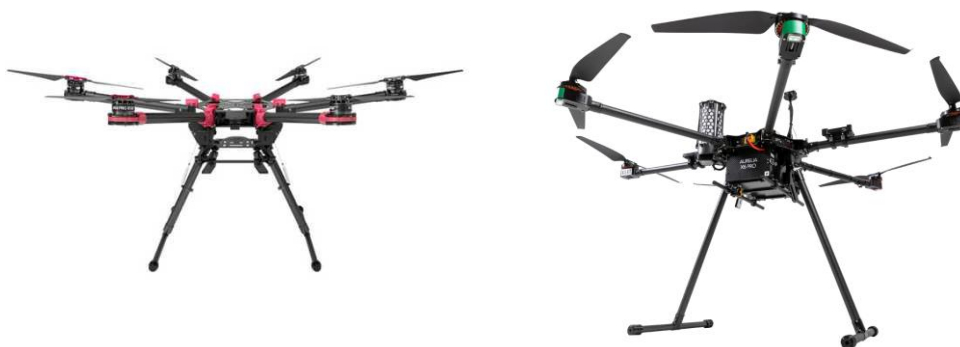
Os VANT de asas rotatórias podem ser do tipo quadricóptero, hexacóptero ou multicóptero, como referido anteriormente. A Figura 3.6 apresenta dois hexacópteros: o *DJI Frame Hexacopter* que é um tipo de hexacóptero altamente portátil e fácil de transportar, possui uma capacidade de carga útil de 3kg; o *Aurelia X6 Pro V2* que é um hexacóptero robusto, durável, leve e fácil de manter, com uma carga útil de 6kg.

Figura 3. 6 À esquerda DJI Frame Hexacopter (Fonte: <https://uavsystemsinternational.com/products/dji-s900-frame-hexacopter>); à direita Aurelia X6 Pro V2 (Fonte: <https://uavsystemsinternational.com/products/aurelia-x6-pro-v1>)

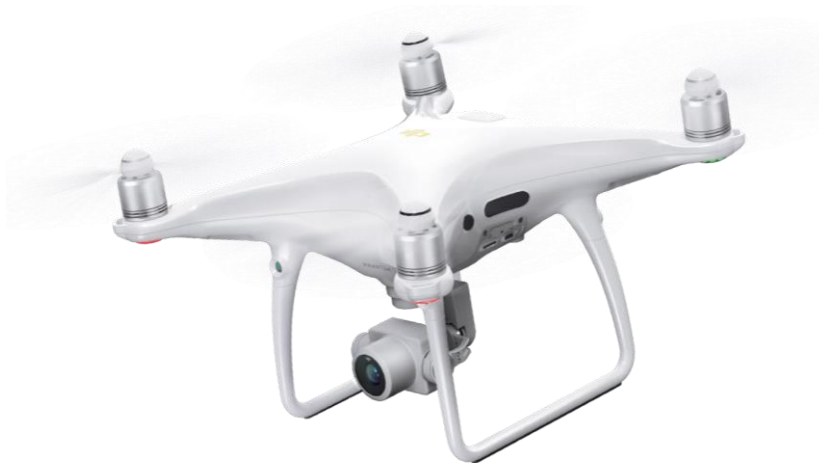
Figura 3. 7 Phantom 4 Pro V2 (Fonte: https://www.dji.com/pt/phantom-4-pro-v2?site=brandsite&from=eol_phantom-4-pro).

Quanto aos VANT de asas rotatórias do tipo quadricóptero, eles são menores e apresentam melhores desempenhos na inspeção de espaços confinados. De seguida são apresentados alguns exemplos de quadricópteros: o Phantom 4 Pro V2, que possui um sensor CMOS de 1 polegada (Figura 3.7); o DJI Mavic Air 2 (Figura 3.8), que possui um sensor de imagem Sony IMX586; os Micro VANT, pequenos o suficiente para caber na palma da mão, podem voar facilmente através de portas, salas, dentro de bueiros, etc. (Figura 3.9).

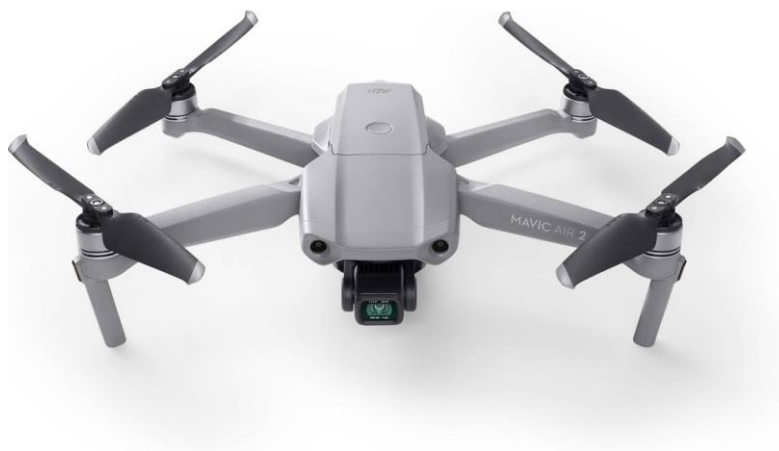
Figura 3. 8 DJI Mavic Air 2 (Fonte: <https://www.worten.pt/produtos/drone-dji-mavic-air-2-4k-autonomia-ate-34-min-cinzento-7159602>).

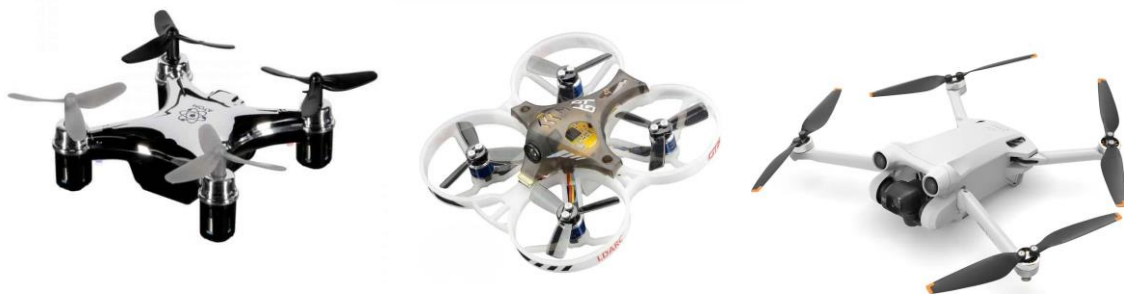
Figura 3. 9 Da esquerda para a direita: Micro Drone Propel Atom 1.0 Titânio (Fonte: <https://simracingtech.com/produto/micro-drone-propel-atom-1-o-titanio/>); Micro Drone LDARC Tiny GT7 (Fonte: <https://www.olx.pt/d/anuncio/micro-drone-ldarc-tiny-gt7-indoor-e-outdoor->

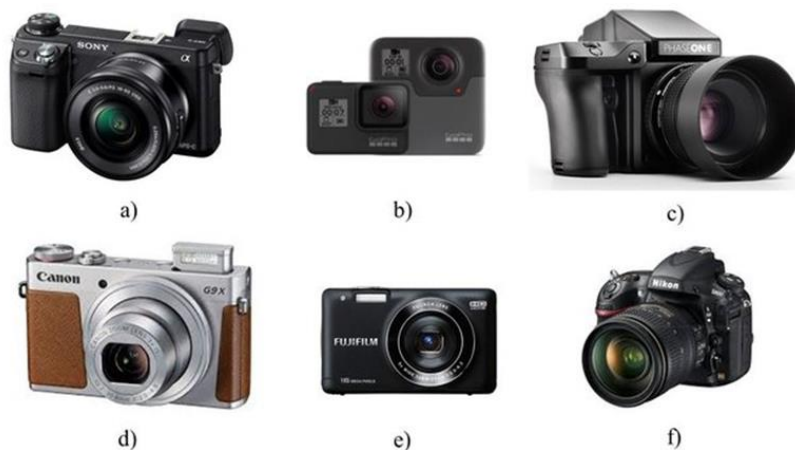
Figura 3. 10 Exemplo de câmeras RGB utilizadas em VANT: a) Sony Nex A6000; b) GoPro Hero Series; c) PhaseOne IQ3; d) Canon G9X; e) FujiFilm FinePix JX580; f) Nikon D800 (Martins Neto, 2019; Breunig, 2019).

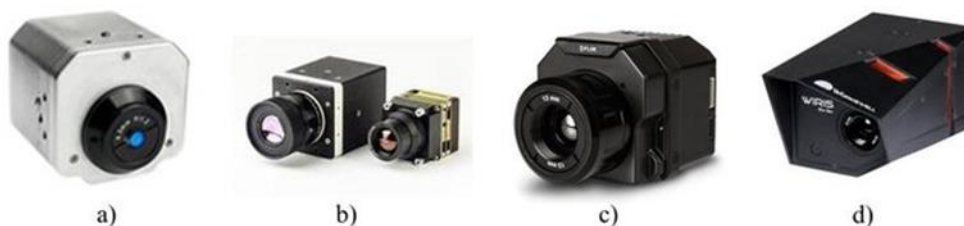
Figura 3. 11 Exemplos de câmeras termais utilizadas em VANT: a) Photon 320; b) IRMOD V640; c) FLIR Vue; d) Workswell WIRIS (Martins Neto, 2019; Breunig, 2019).

Os sensores termais (Figura 3.11), quando comparados com as câmaras convencionais, possuem um custo mais elevado e as imagens obtidas possuem resolução espacial menor (Neto & Breunig, 2019).

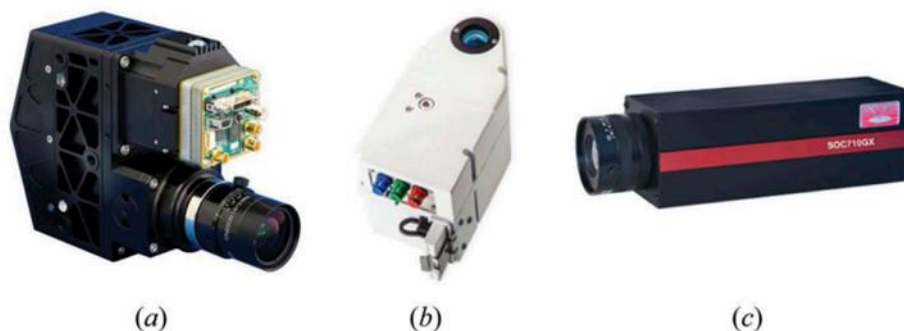
Figura 3. 13 Exemplos de câmaras hiperespectrais usadas em VANT: (a) Headwall Photonics Micro-Hyperspec; (b) Rikola Hyperspectral camera; (c) Surface Optics Corp. SOC710-GX (Pádua et. al., 2017).

Os sensores multiespectrais são geralmente usados na análise de vegetação, possuindo a capacidade de detecção de NIR e RGB. As câmaras hiperespectrais e multiespectrais só se tornaram disponíveis comercialmente para o uso em VANT nos últimos anos, uma vez que anteriormente eram consideradas muito pesadas para os VANT menores, enquanto as câmaras RGB e RGB modificada para aquisição de NIR eram consideradas como uma ferramenta padrão de aplicação de fotogrametria métrica e sensoriamento remoto com recurso a VANT (Pádua et al., 2017). Nas figuras 3.12 e 3.13 apresentam-se exemplos de câmaras multiespectrais e hiperespectrais.

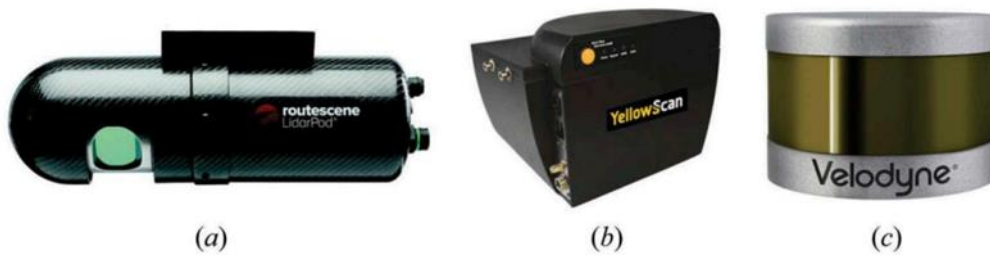
Figura 3. 14 Exemplos de sensores LiDAR utilizados em VANT: (a) Routescene lidar Pod; (b) Yellowscan Mapper; (c) Velodyne PUCK (Pádua et. al., 2017).

Os sensores LiDAR (Figura 3.14) são baseados em um sensoriamento remoto tal como as câmaras RGB e infravermelhas, que recorre à transmissão de pulsos de laser óticos sobre as superfícies com uma taxa de repetição rápida. É possível determinar a distância aos alvos (objetos na superfície) através da medição do caminho duplo do pulso emitido. A repetição desse processo em rápida sequência gera uma nuvem de pontos 3D da superfície. Os dispositivos de carga acoplada (CCDs – *Charge-coupled devices*) são os sensores óticos mais comuns e são usados em câmaras digitais típicas de consumo devido a sua alta disponibilidade de mercado e o seu baixo custo.

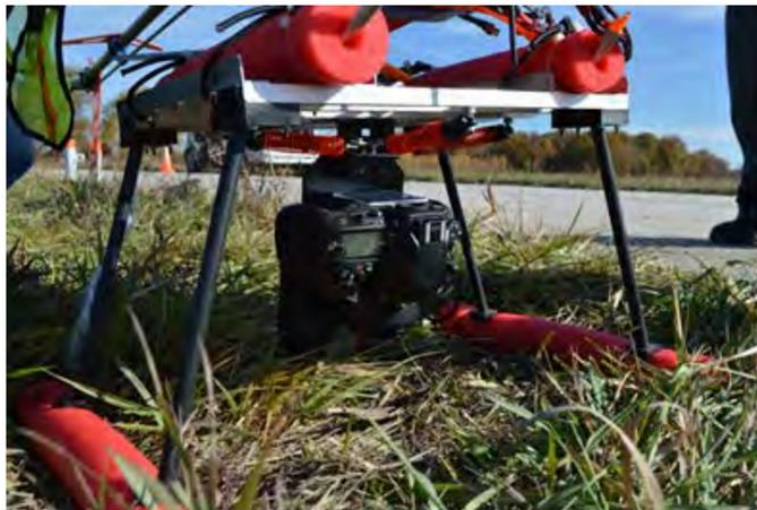
Figura 3. 15 Exemplo de uma Nikon D800 montada na parte inferior de um VANT de rotor único Bergen Tazer 800 (Brooks et. al., 2014).

A figura 3.15 apresenta um exemplo de câmara acoplada a um VANT, a DSLR Nikon D800 conectada a um GPS, possui um sensor de alta resolução, no entanto, tem como desvantagem o seu peso e altura, necessitando de um VANT com uma capacidade de carga útil elevada. Na figura 3.16 é mostrado um exemplo de câmara embutida em um quadricóptero, uma boa opção para inspeções em espaços confinados.

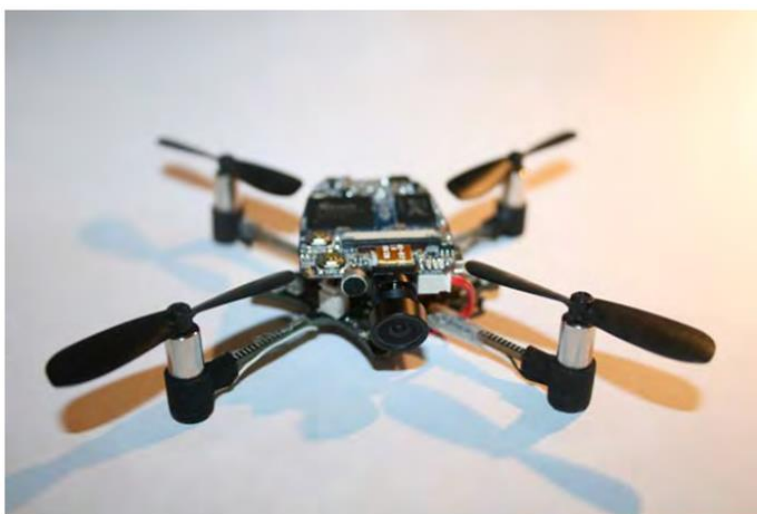
Figura 3. 16 Quadricóptero Crazyflie Nano com uma câmara de chaveiro montada na parte superior (Brooks et. al., 2014).

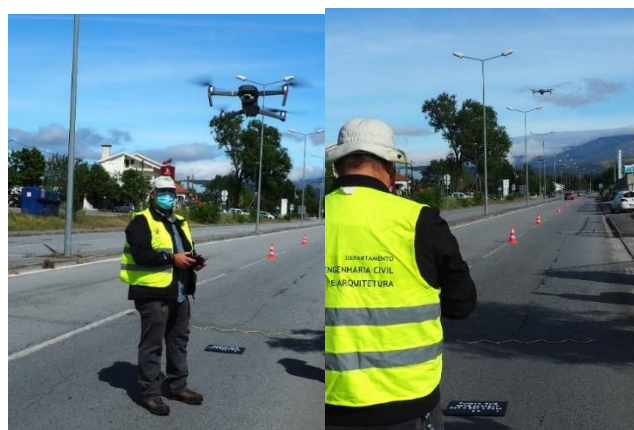
Figura 5. 2. Operação de levantamento com o VANT no trecho estudado.

No presente capítulo será desenvolvido um caso de estudo usando os dados recolhidos com VANT numa secção da estrada N18, localizado no Fundão, Portugal (ver Figura 5.1). Os modelos 3D criados com as imagens recolhidas foram processados no software Agisoft Metashape, e já se encontravam disponíveis, tendo-se utilizado o software Agisoft Viewer para efetuar as medições de comprimentos, profundidade, áreas e volumes necessários para caracterizar as degradações do pavimento. A área do trecho estudado é de 179,2 m² e o equipamento utilizado foi um quadricóptero Mavic 2 Pro que oferece uma autonomia de voo de 20 minutos e se encontra equipado com uma câmara com resolução de 5472×3648 pixéis. Com o equipamento descrito foram realizados vários levantamentos com diferentes alturas de voo, nomeadamente 3m, 10m e 20m. Para garantir a precisão dos modelos 3D foram estabelecidos pontos de controle *in situ*. No presente estudo foram tratados os dados recolhidos a 3m e 20m de altura para avaliar o nível de detalhes alcançados desses dois levantamentos. A Figura 5.2 ilustra dois momentos da operação de levantamento efetuada com o VANT.

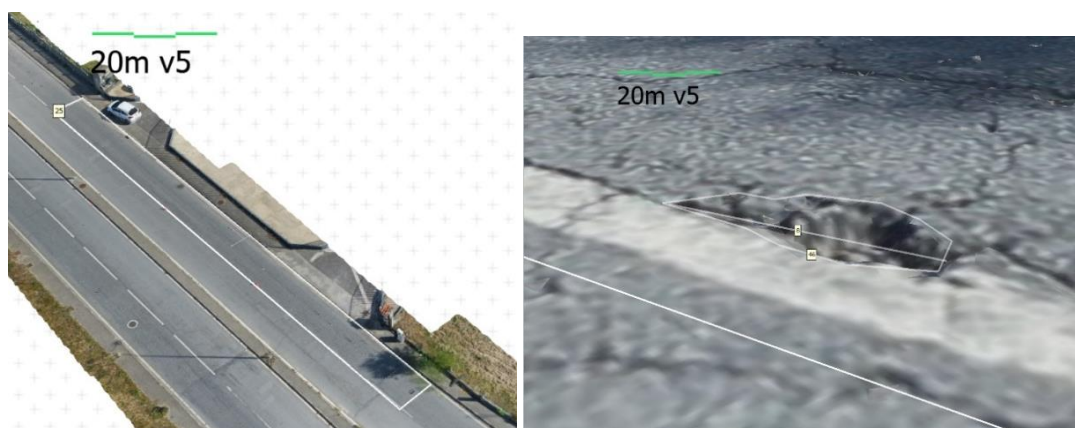
Figura 5. 4. a) À esquerda mostra o modelo 3D construído no Agisoft a partir das imagens captadas a 20m de altura. b) À direita mostra o pormenor do modelo 3D (20m)

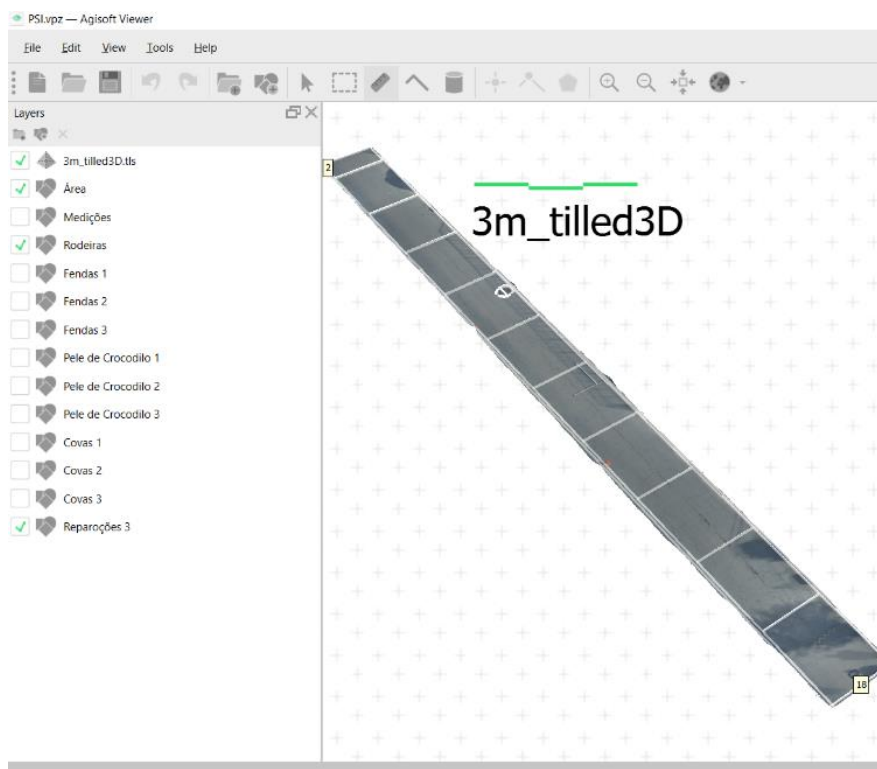
Figura 5. 5. Exemplo de camada criada no Agisoft Viewer para registo dos perfis transversais

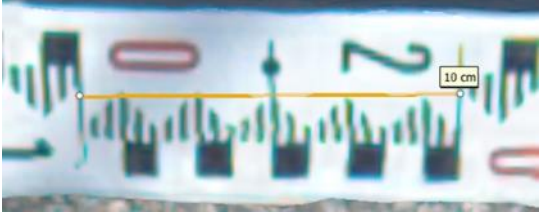
<p>Medição de 10cm na Mira 2, no modelo 3D – 3m</p>	<p>Medição real 10cm Medição no modelo 3D – 3m 10cm</p>

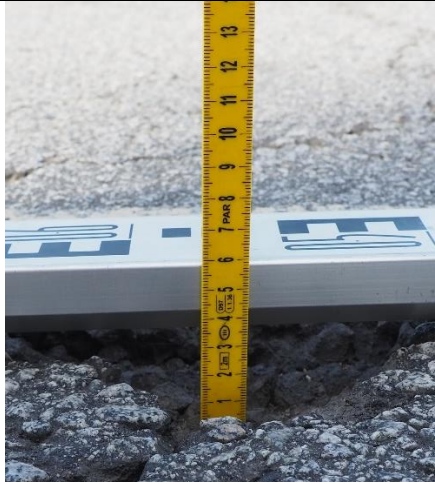
<p data-bbox="360 898 906 931">Medição da profundidade da Cova in situ.</p>	<p data-bbox="1129 416 1273 472">Medição real 5,85cm</p>

Tabela AI 5. Medições da profundidade da cova, em imagens capturadas a 3m e a 20m de altura

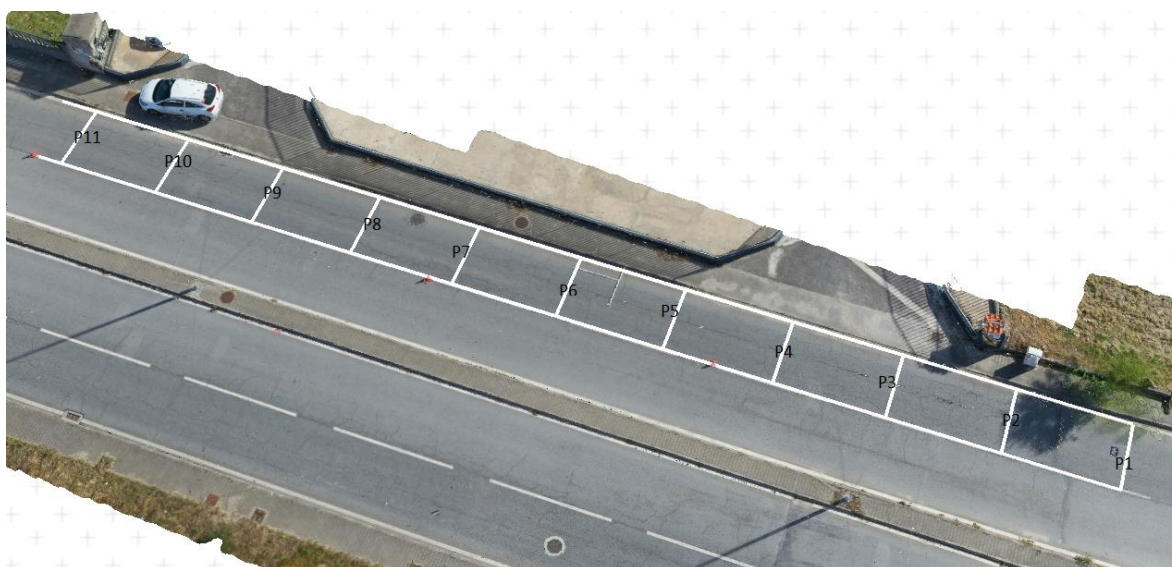
Figura AII 1. Localização de cada perfil transversal

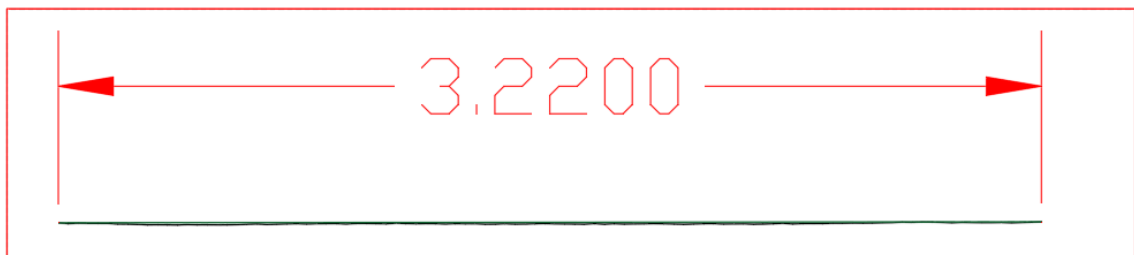
Figura AII 36. Largura do perfil P1 medida no AutoCad

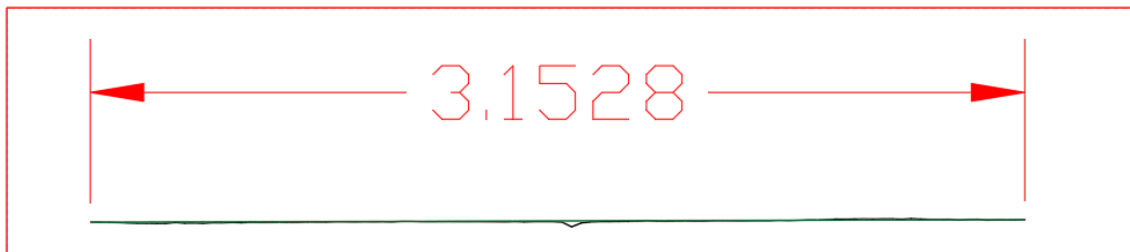
Figura AII 42. Largura do perfil P3 medida no AutoCad

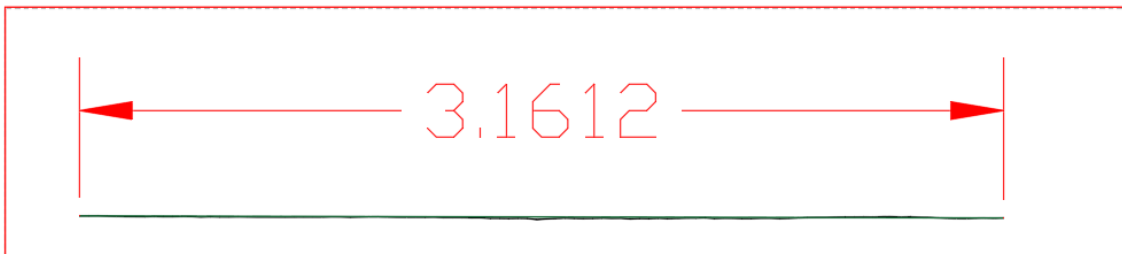
Figura AII 45. Largura do perfil P4 medida no AutoCad

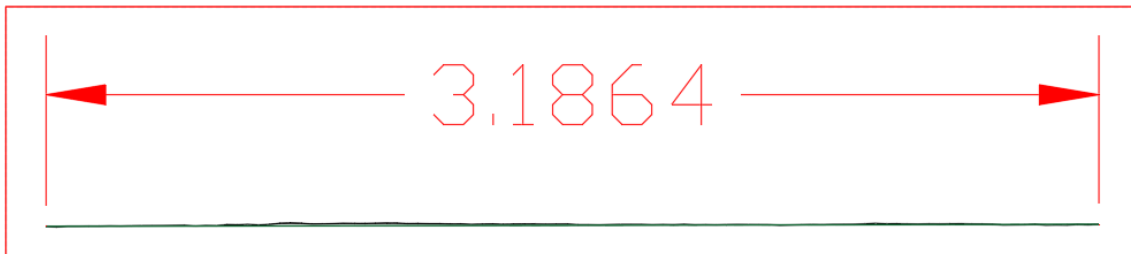
Figura AII 54. Largura do perfil P7 medida no AutoCad
