## La arquitectura doméstica urbana en época romana en la Provincia Baetica

**Águeda Gómez Rodríguez**

**LA ARQUITECTURA DOMÉSTICA  
URBANA EN ÉPOCA ROMANA  
EN LA *PROVINCIA BAETICA***

**VOL. II  
CORPUS DOCUMENTAL**

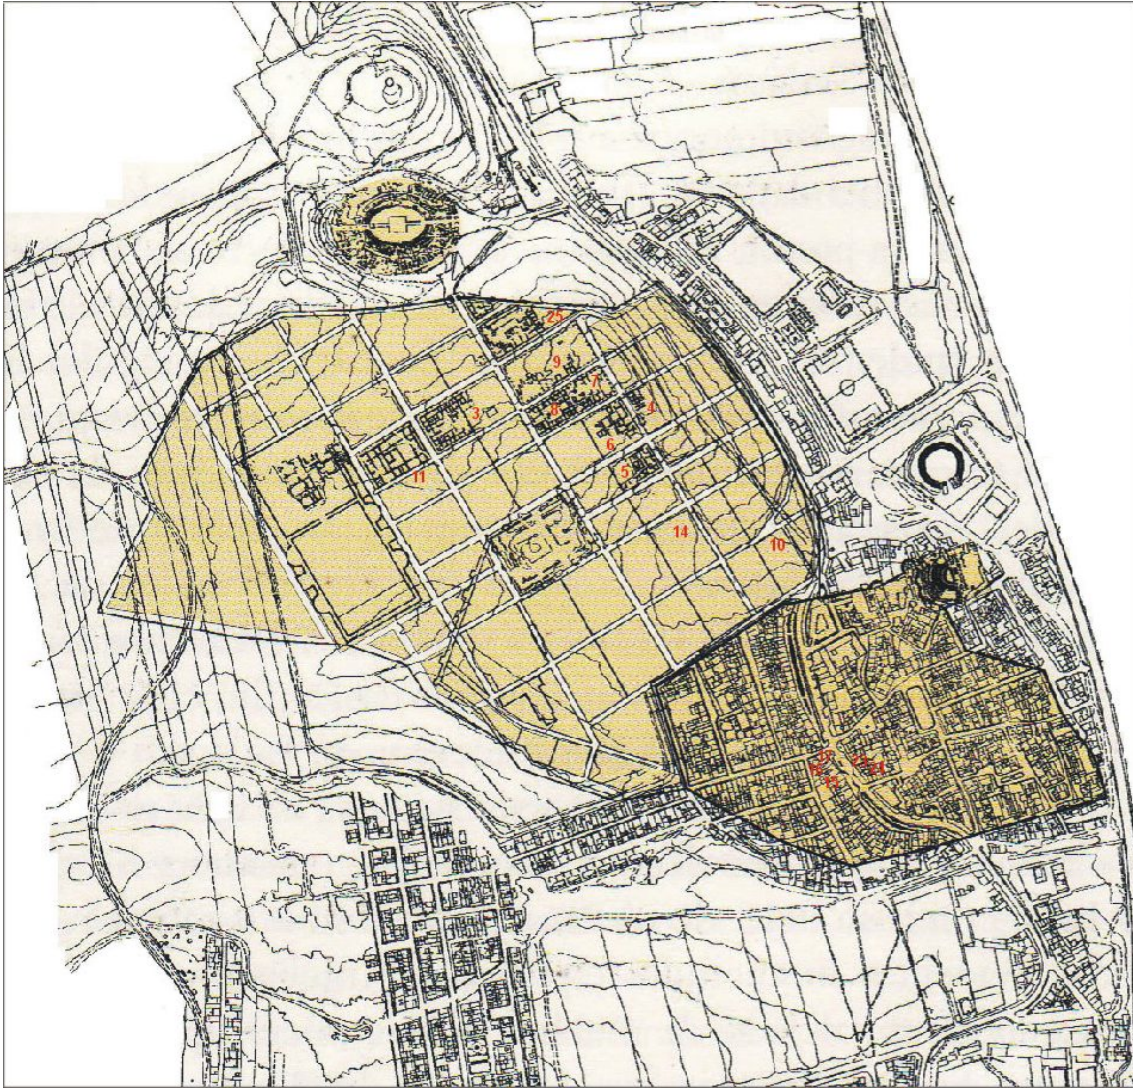
Plano de la ciudad de *Italica*. Indicación de los restos privados.

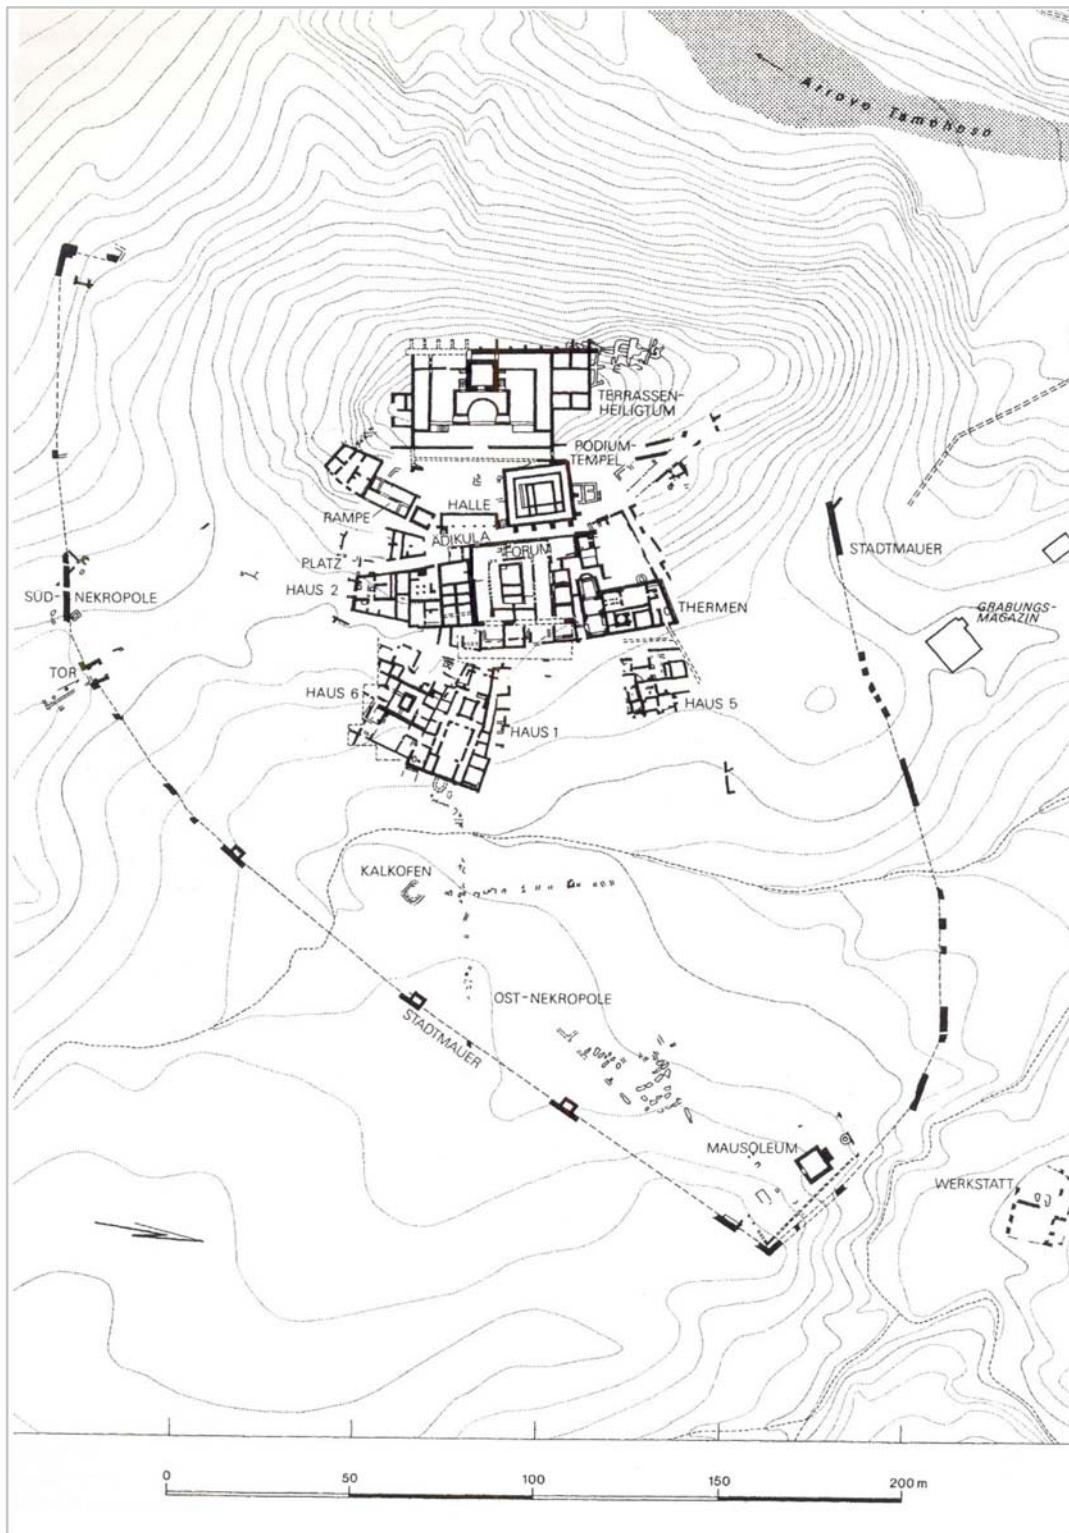
Plano de la ciudad de *Munigua*. Indicación de los restos privados.

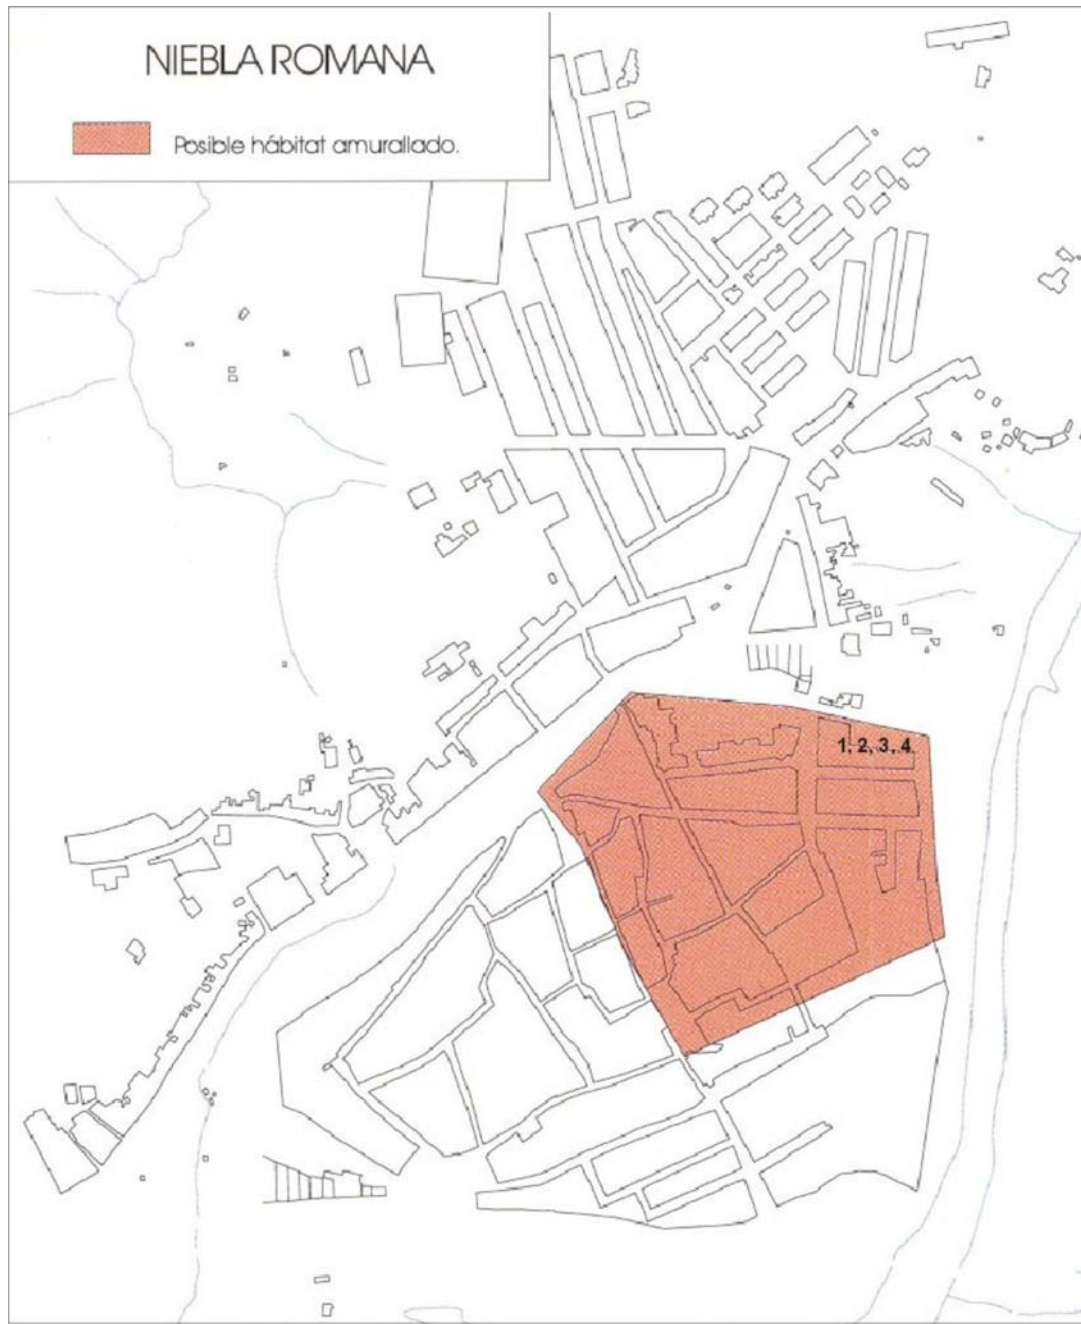
Plano de la ciudad de *Ilipla*. Indicación de los restos privados.

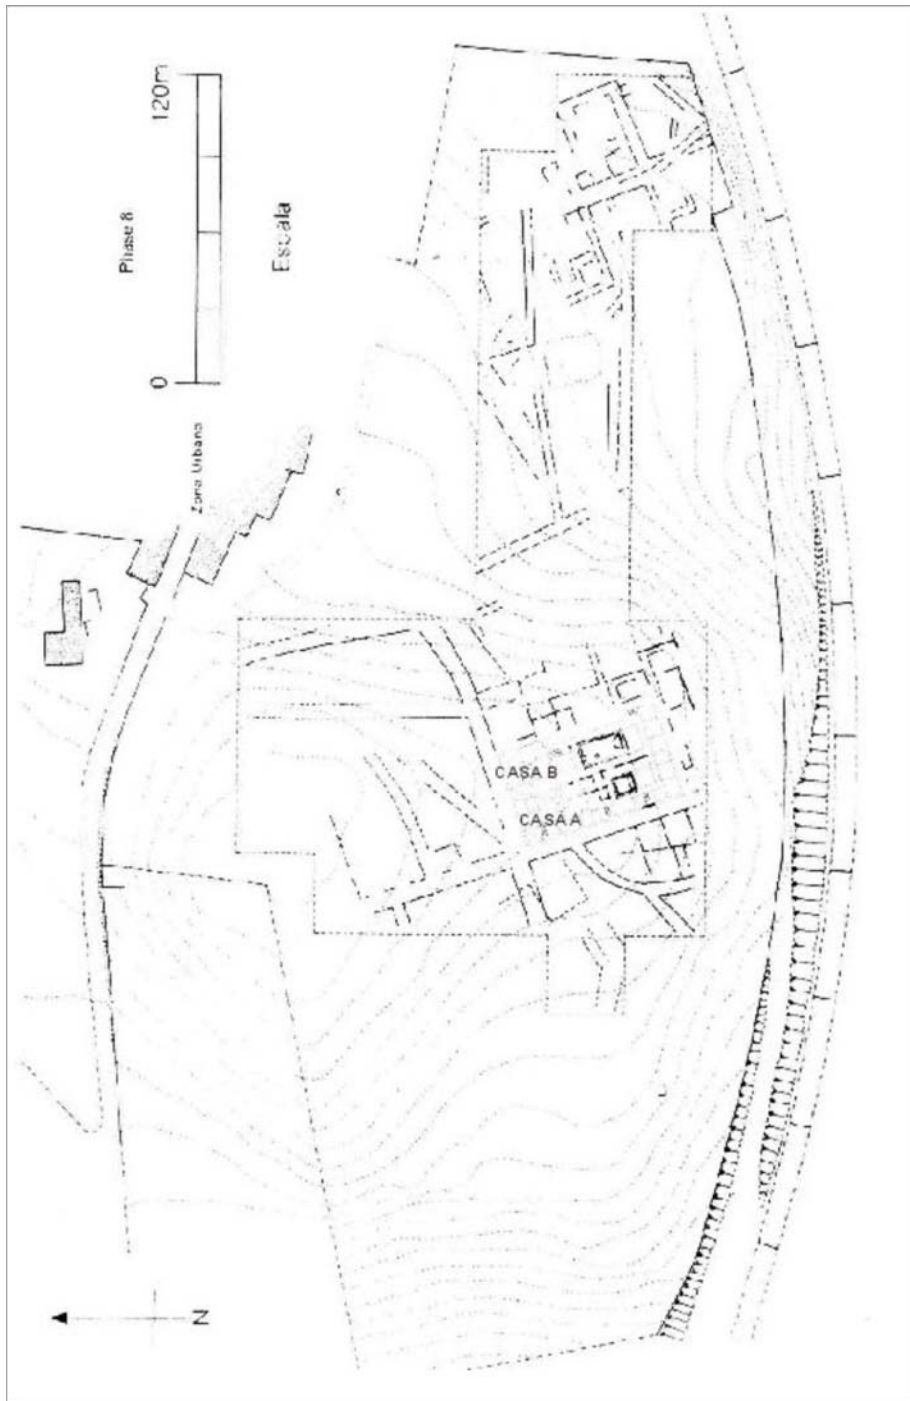
Plano de la ciudad de *Celti*. Indicación de los restos privados.

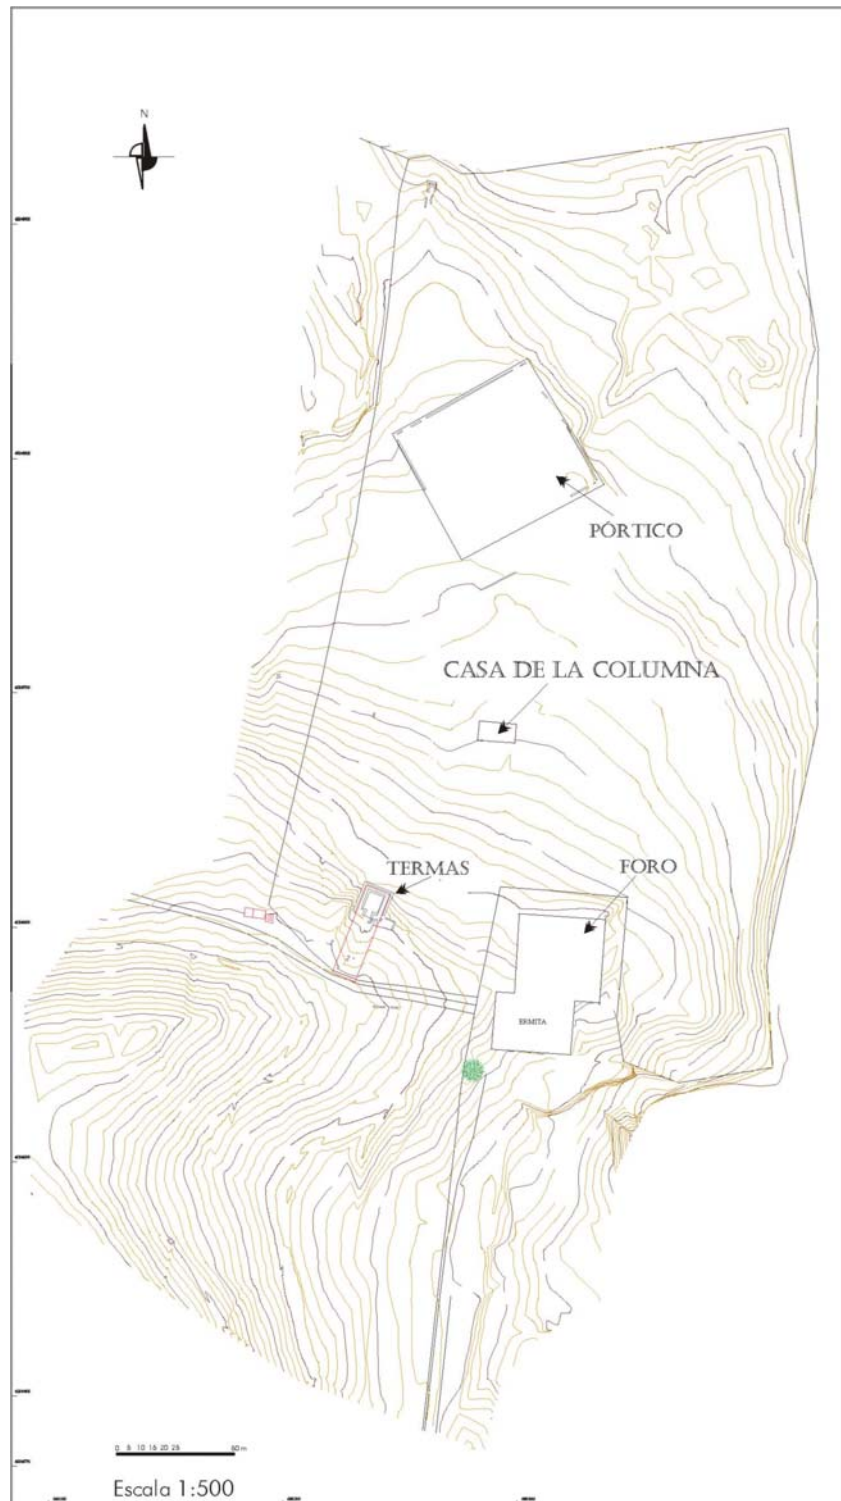
Plano de la ciudad de *Turobriga*. Indicación de los restos privados.

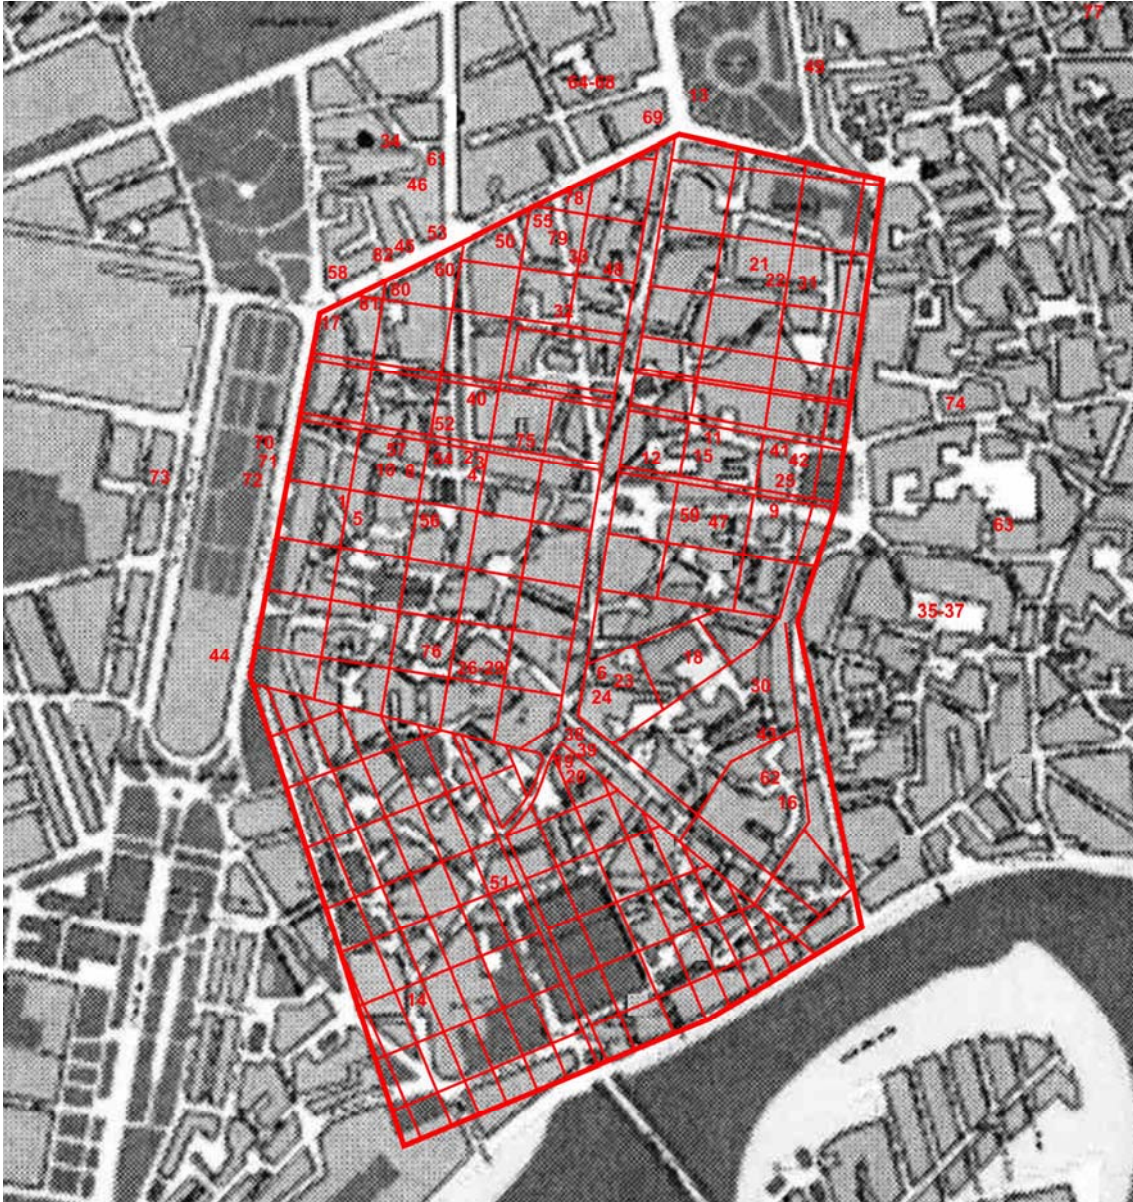
Plano de la ciudad de *Corduba*. Indicación de los restos privados.

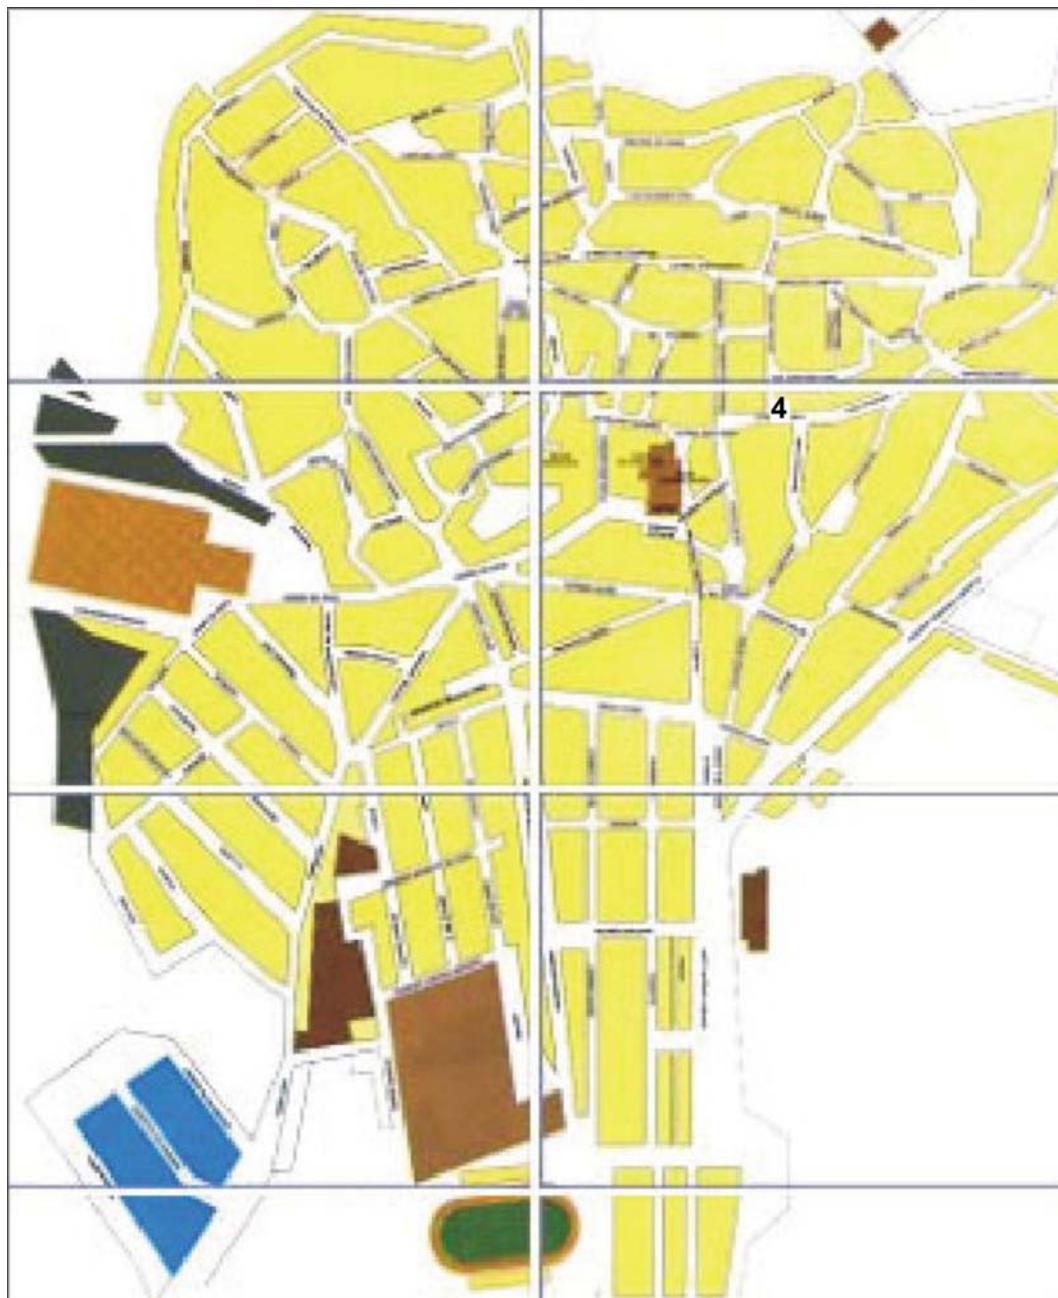
Plano de la ciudad de *Obulco*. Indicación de los restos privados.

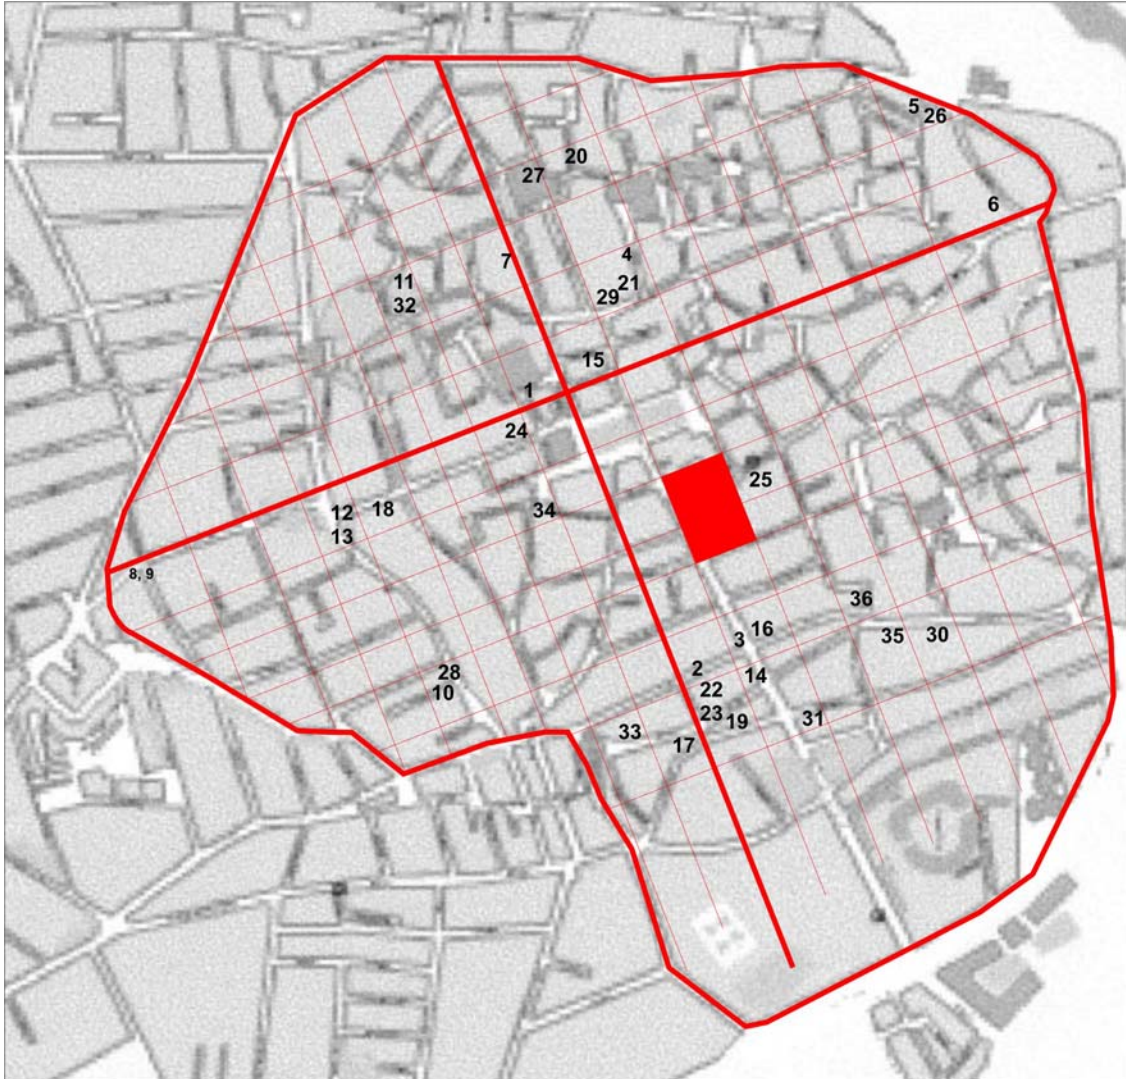
Plano de la ciudad de *Astigi*. Indicación de los restos privados.

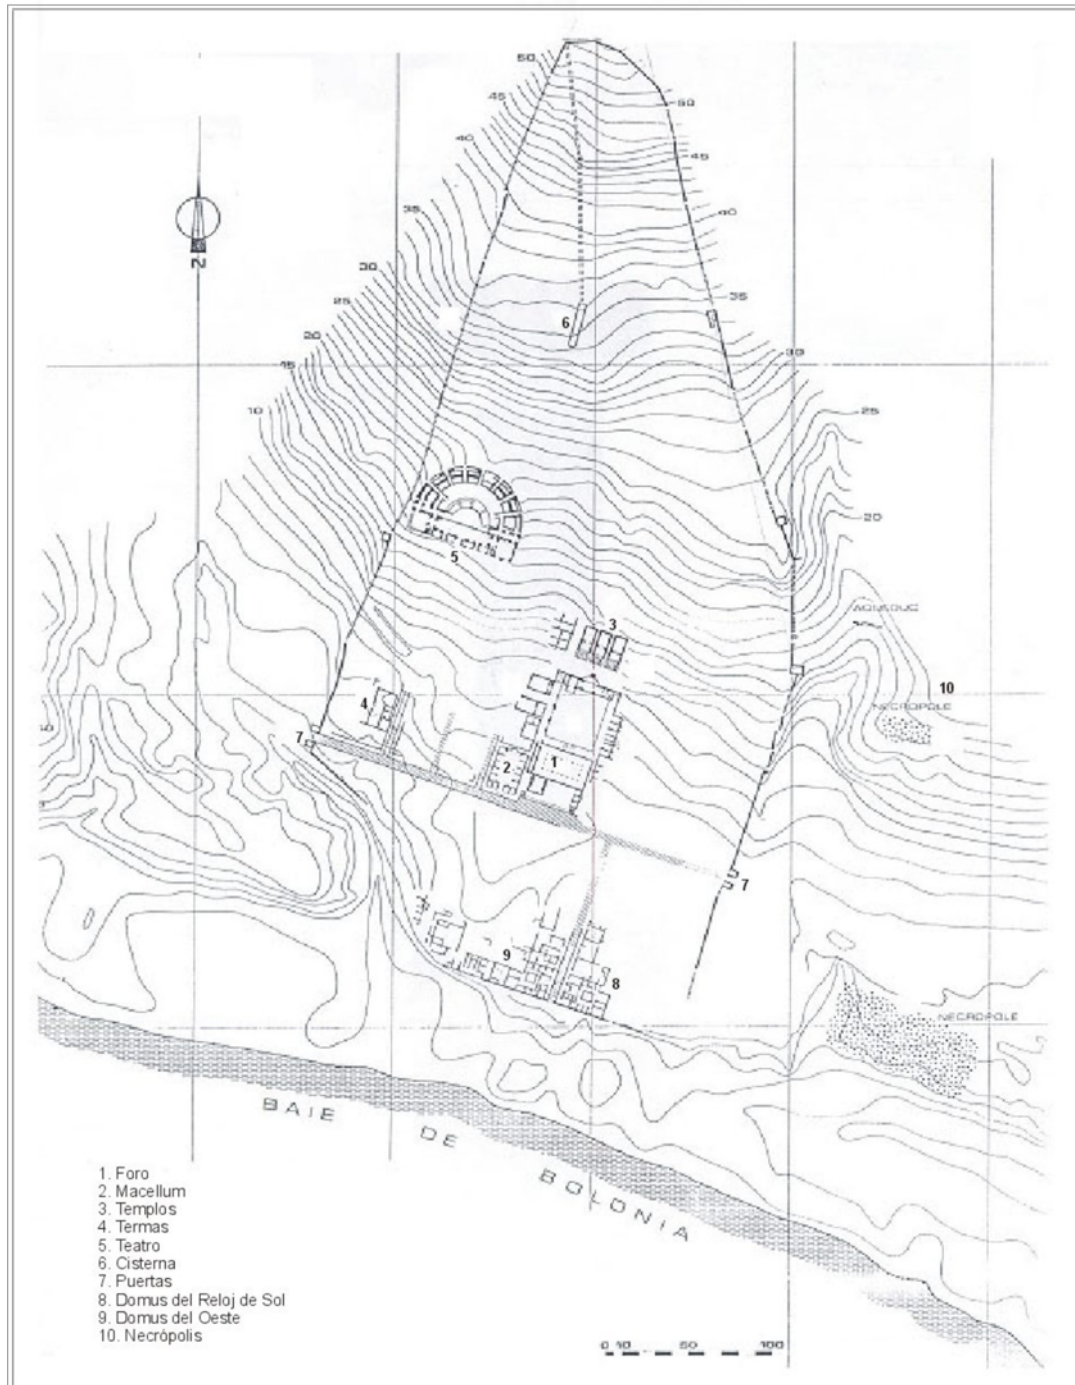
Plano de la ciudad de *Baelo*. Indicación de los restos privados.

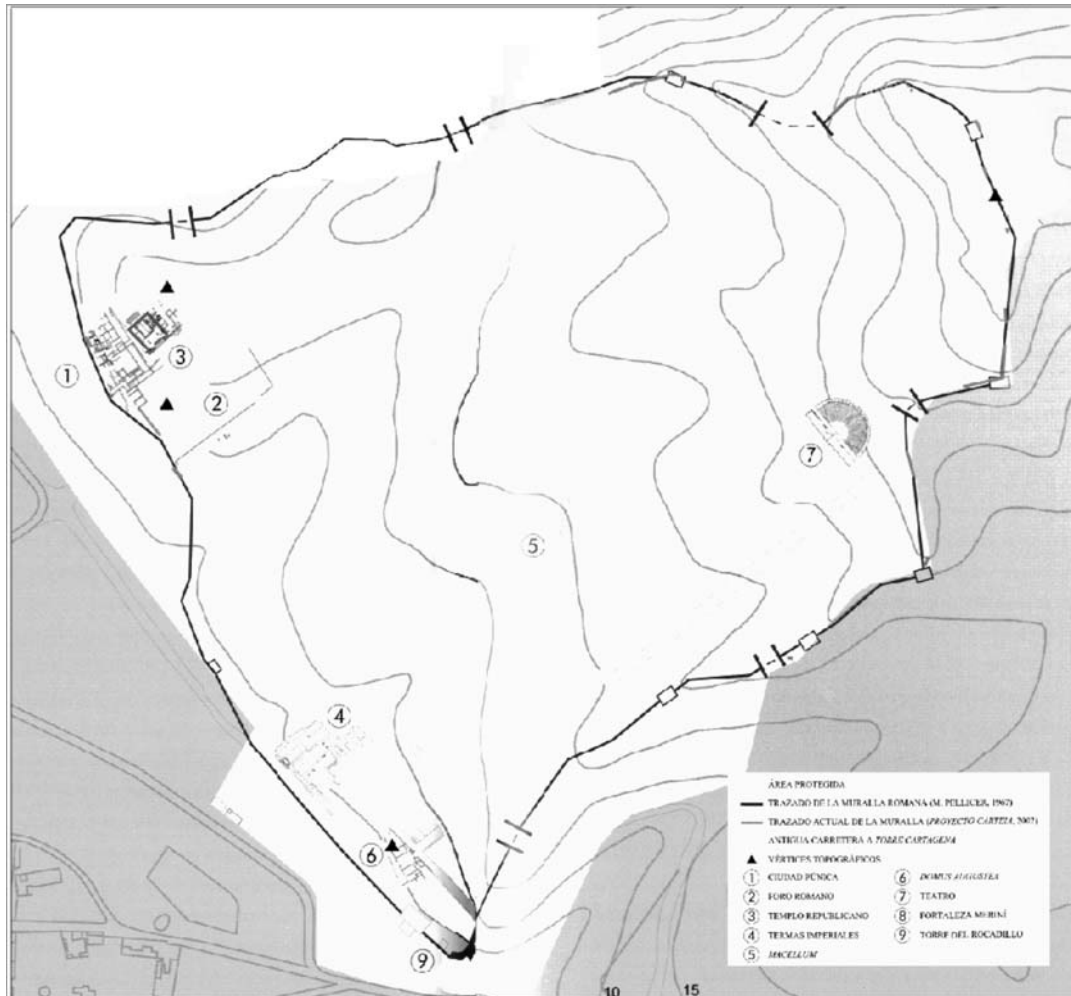
Plano de la ciudad de *Carteia*. Indicación de los restos privados.
