Università degli Studi di Roma “La Sapienza”

“Storia, Disegno e Restauro dell’Architettura”

Il restauro nelle Marche e gli Uffici di Tutela nella prima metà del Novecento

Dottoranda:
Angela Ruggeri

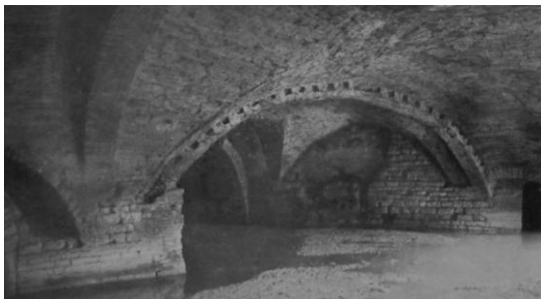
1 Immagine delle volte del ponte. (da Bocci 1908, p. 7)

Ne descrisse poi la struttura, elogiando il perfetto sistema statico, composto da un solo pilone dal quale dipartono “*larghe e poderose volte*”.

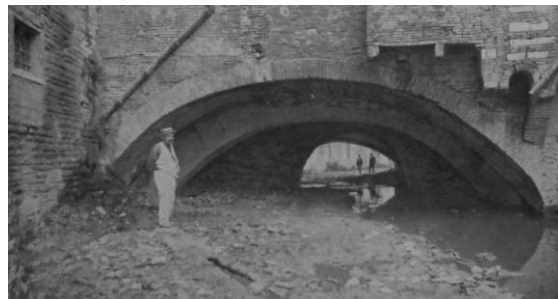
2 Immagine del ponte verso valle. (da Bocci 1908, p. 9)

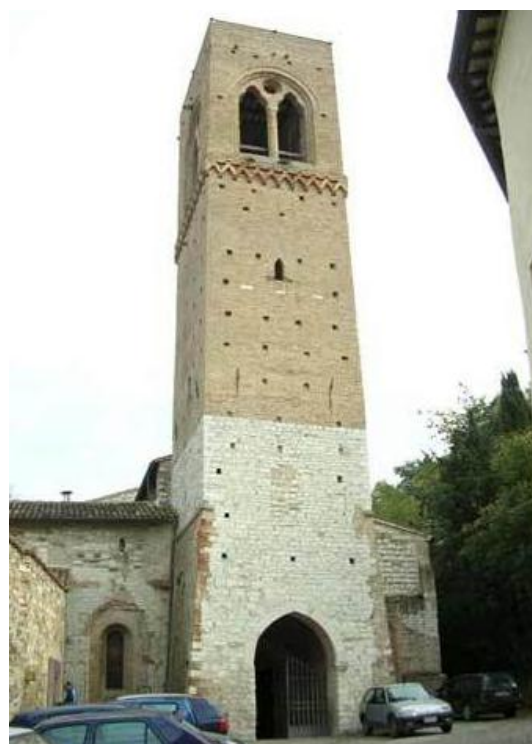
3 La facciata della chiesa con la torre campanaria al centro. (Foto 2015)

Una delle aggiunte più evidenti dell'epoca è il campanile di facciata, caratterizzato dal contrasto tra la base in pietra e la parte superiore in laterizio.

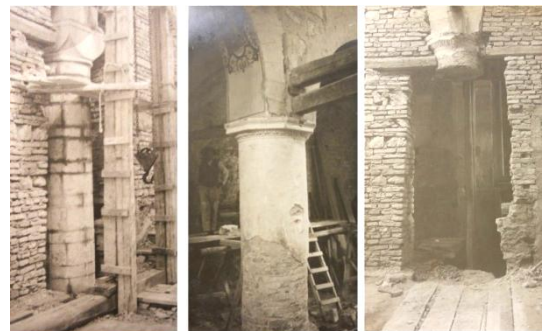
6 Lavori di demolizione della muratura e conseguente scoperta dei pilastri in pietra ed in mattoni. (da BCF, cartella San Lorenzo in Doliolo, *Documentazione ingegner Bocci Icilio*)

Da ciò dedusse che quella linea continua di muratura altro non era che la fondazione del muro perimetrale originario e che dunque in origine la chiesa non fosse a tre navate con intercolumni arcati, ma a solo due navate, con la minore di esse *a cornu evangelii*.¹¹³

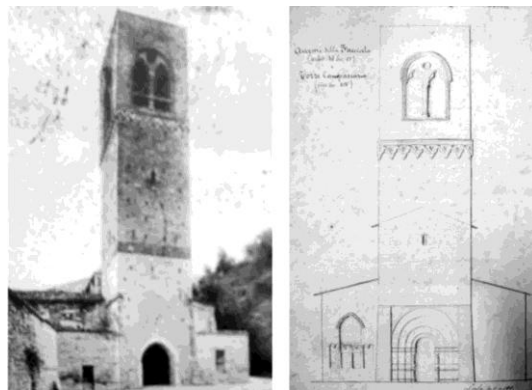
10 Confronto tra la facciata prima del restauro ed il progetto di riapertura delle monofore (attuato) e della ricostruzione del portale. (da BCF, cartella San Lorenzo in Doliolo, *Documentazione ingegner Bocci Icilio*)

All'esterno furono riaperte molte finestre: cinque sui fianchi longitudinali sopra le navate laterali, due nell'abside poligonale e una in facciata, in perfetta simmetria con quella esistente a sinistra della torre.

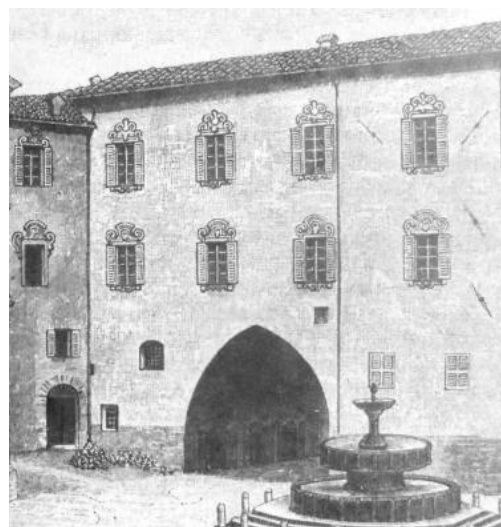
12 Immagine del XVIII secolo con il paramento intonacato, le finestre rettangolari e assenza di merlatura. (da BCF, cartella Palazzo del Podestà, *Documentazione ingegner Bocci Icilio*)

Questi cambi di destinazione d'uso comportarono, di riflesso, adattamenti e modifiche sostanziali all'assetto architettonico, che comportarono quindi, nei secoli, molte modifiche ed adattamenti dell'edificio. Furono addossate sul fianco destro e sul lato posteriore povere costruzioni; esso fu sostanzialmente trasformato sia all'interno, con demolizione e ricostruzione dei solai su differenti livelli rispetto agli originari, sia all'esterno, con aperture di nuove finestre e chiusura di quelle antiche.

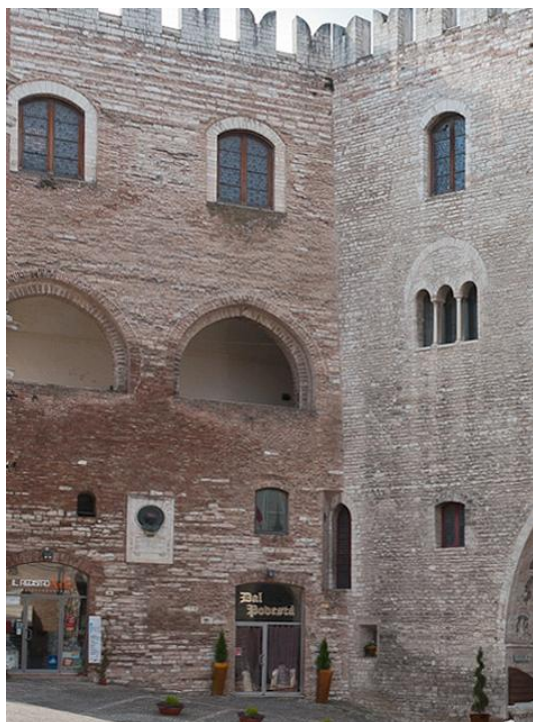
13 Particolare dell'innesto tra il corpo di sinistra e quello centrale. (Foto 2014)

Il corpo di sinistra, innestato obliquamente, forma una parete ad ali ed è collegato da una cordonata aggiunta in epoca successiva alla costruzione del Palazzo. Non è noto in quale epoca, ma questo corpo cadde verso la piazza e fu ricostruito in laterizi, introducendo una dannosa discontinuità nell'insieme e coprendo parzialmente la finestra gotica del piano rialzato.

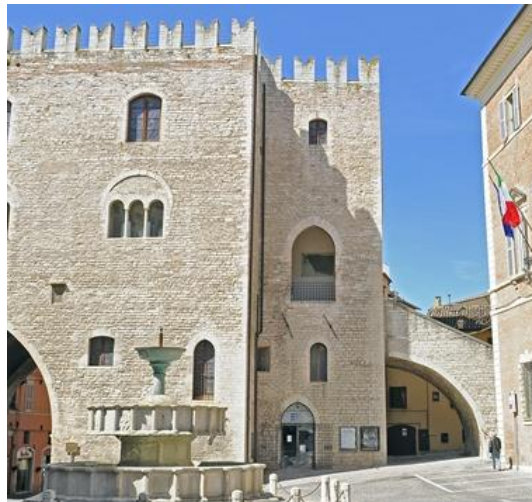
14 Particolare dell'innesto tra il corpo di destra e quello centrale. (Foto 2014)

Il corpo di destra è in posizione arretrata rispetto al volume centrale ed è accessibile dall'esterno tramite una scala rampante, posizionata in una piazzetta laterale.

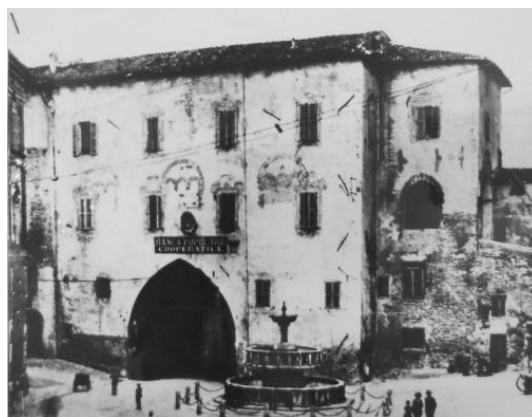
15 La facciata con tracce delle trifore sotto l'intonaco – XIX sec. (da BCF, cartella Palazzo del Podestà, Documentazione ingegner Bocci Iulio)

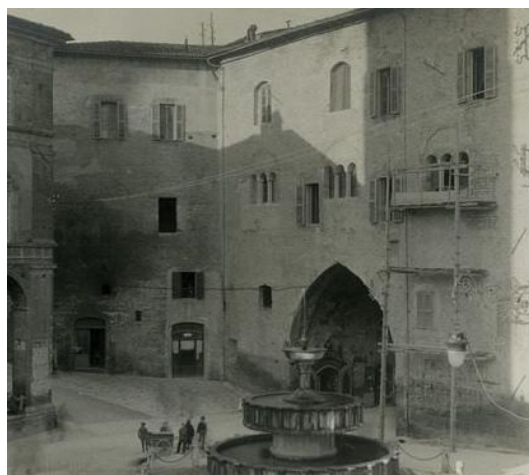
17 Foto dei lavori di ripristino avviati con le tre trifore del piano primo aperte. (da BCF, cartella Palazzo del Podestà, *Documentazione ingegner Bocci Icilio*)

Anche la ricostruzione delle trifore presentò delle difficoltà poiché di queste furono ritrovate solo gli archi e i capitelli delle colonnine; per il loro completamento Bocci si basò su criteri analogici, prendendo a riferimento i capitelli di edifici locali coevi, inserendo le colonne a base attica e considerando come modulo di riferimento il diametro del collarino.¹¹⁸

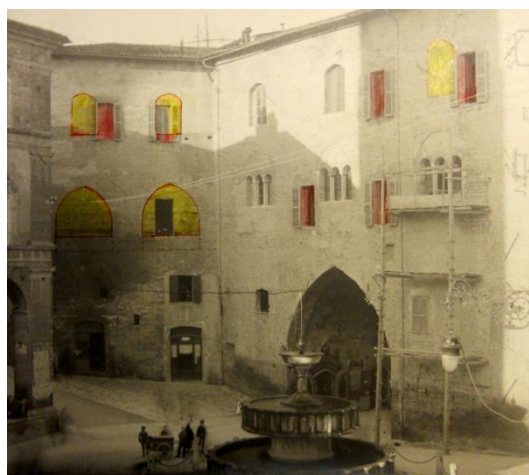
18 Foto rielaborata da Bocci sulla quale segnò le finestre e gli arconi da riaprire, in giallo, e le aperture da richiudere, in rosso. (da BCF, cartella Palazzo del Podestà, *Documentazione ingegner Bocci Icilio*)

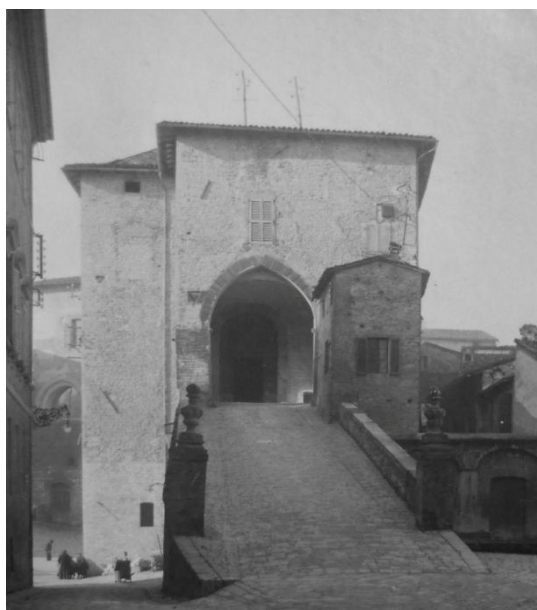
19 Rampa di accesso con la casetta del boia. (da BCF, cartella Palazzo del Podestà, *Documentazione ingegner Bocci Icilio*)

Riguardo al fianco destro Bocci decise di sistemare l'accesso al Palazzo secondo le originarie forme, demolendo i modesti edifici che nei secoli erano stati costruiti ai lati e la cosiddetta "casetta del boia" attigua alle prigioni mandamentali, eretta sotto il Governo Pontificio per ospitare l'esecutore della giustizia capitale.

Ancora tramite il principio analogico Bocci suppose che sotto quella rampa ci fossero ancora le tracce della scalinata d'ingresso, elemento presente in molti palazzi comunali della stessa epoca.

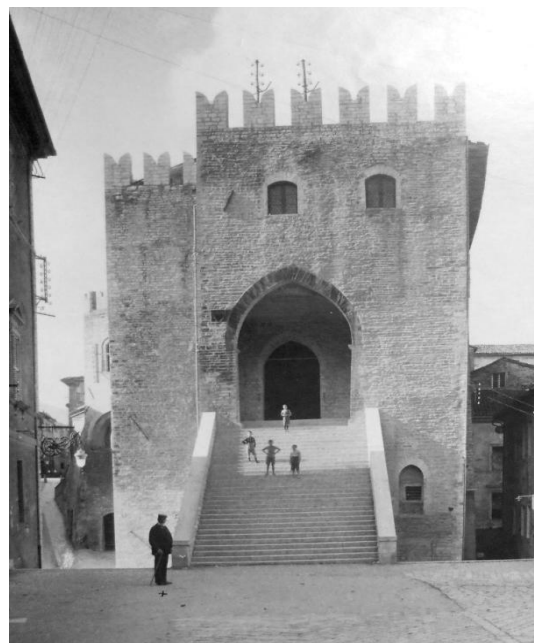
20 Lavori di ripristino terminati. (da BCF, cartella Palazzo del Podestà, *Documentazione ingegner Bocci Icilio*)

Durante i lavori di smantellamento della rampa, infatti, vennero alla luce i resti dell'originaria scalinata. Sulla base di quelle testimonianze fu ricostruito l'intero scalone in pietra da taglio e furono demoliti tutti gli edifici addossati al lato destro.

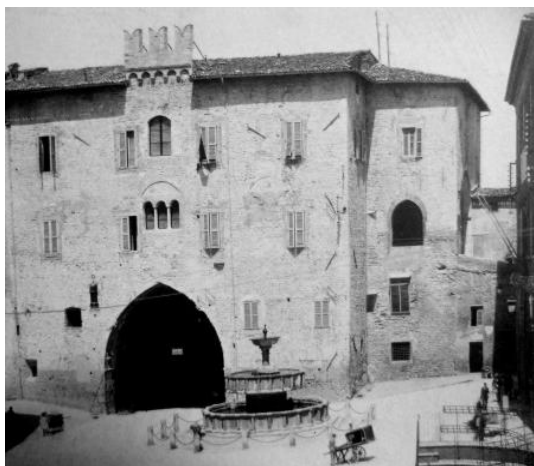
21 Prove per il coronamento merlato. (da BCF, cartella Palazzo del Podestà, *Documentazione ingegner Bocci Icilio*)

La questione più discussa del progetto di ripristino riguardò l'apposizione del coronamento merlato, pensato da Bocci in forme ghibelline.

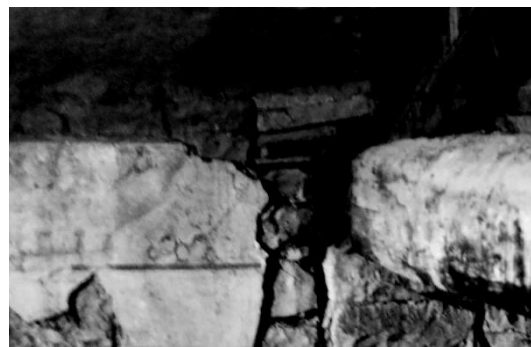
23 Affreschi tagliati. (da BCF, cartella Palazzo del Podestà, *Documentazione ingegner Bocci Icilio*)

Esaminando la sezione egli dimostrò che il muro perimetrale posteriore, verso la piazzetta, fosse stato abbassato di 1,60 m; sopra i soffitti centinati Bocci, infatti, trovò le famose tracce di pitture tagliate per la demolizione della parte superiore del muro.

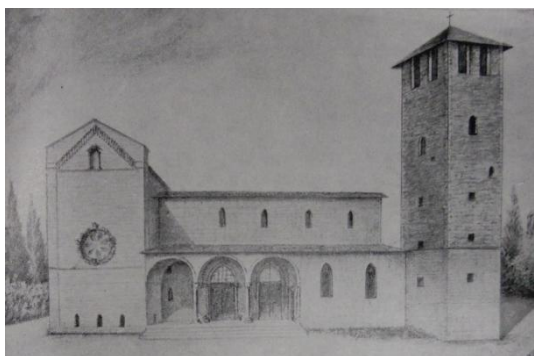
25 Ricostruzione del duomo così come doveva presentarsi dopo i lavori promossi dal vescovo Gentile. (da Grillantini 1965, p. 1)

Con molta probabilità l'impianto odierno risale ai lavori di ristrutturazione promossi dal vescovo Gentile (1177–1205) con i quali furono edificati l'attuale presbiterio e la cripta sottostante.

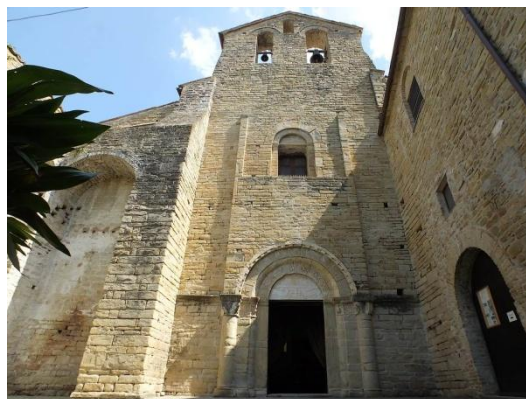
40 La facciata eretta all'interno delle mura di confine. (Foto 2015)

La semplice facciata della chiesa, coronata da un campanile a vela, è incentrata sul portale d'ingresso di stile romanico ma con influssi gotici e bizantini. Si compone di quattro archi a tutto sesto concentrici, poggianti su semicolonne e paraste dai capitelli a rilievi. Nella lunetta è il bassorilievo raffigurante una croce greca gemmata fra due leoni a simboleggiare la cacciata delle forze del male.

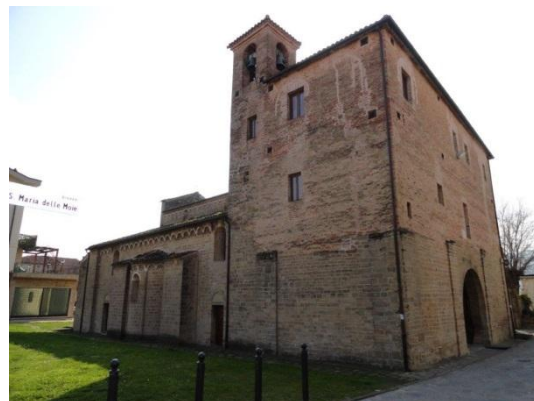
45 L'edificio addossato alla chiesa, realizzato nel XVI secolo al di sopra dell'atrio. (Foto 2015)

Nel 1527, dopo l'unione dell'abbazia al Capitolo della Cattedrale, fu costruita l'abitazione del sacerdote al di sopra dell'atrio, distruggendo completamente la primitiva facciata, forse a capanna e scandita da lesene.¹³⁰

Il nuovo corpo di fabbrica inoltre impose l'abbattimento del primitivo campanile cilindrico, del quale oggi è rimasta solo la base, ravvisabile in un piccolo ambiente con scala a chiocciola a sinistra dell'androne di accesso.

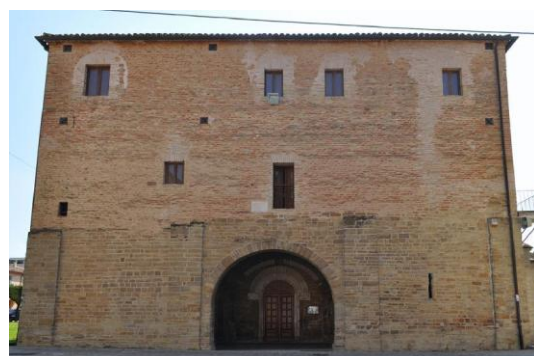
46 Il prospetto principale dell'abbazia con l'ingresso centrale riaperto negli anni '20. (Foto 2015)

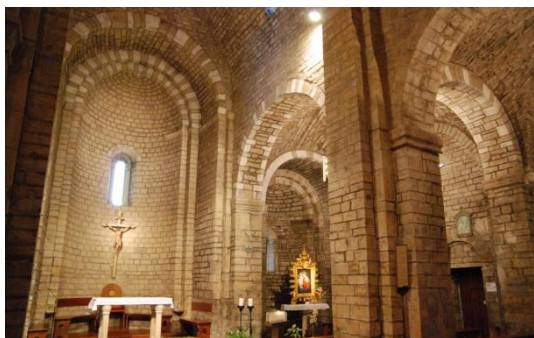
La chiesa presenta una pianta basilicale a tre navate, esattamente come il San Vittore, e lo spazio interno è composto da nove campate di uguali dimensioni. A differenza del tempio di Genga, però, le sei campate laterali sono voltate a crociera mentre le tre centrali sono coperte da volte a botte con sottarchi; inoltre le navate sono divise non da colonne ma da quattro pilastri cruciformi, gli archi delle volte sono policromi, formati da pietre bianche e nere alternate.

47 Veduta dell'abside centrale e della navata destra in scorcio. (Foto 2015)

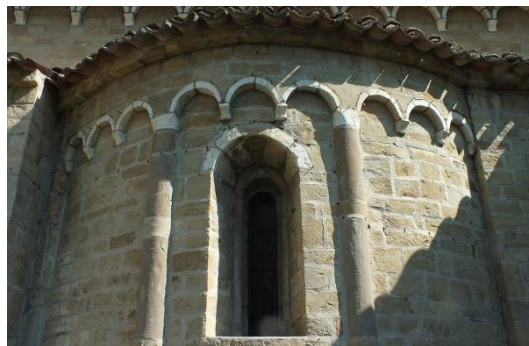
Le decorazioni ad archetti pensili corrono per tutta la parte sottogronda sia nel corpo principale, nel quale sono presenti anche i contrafforti esterni, sia nelle due piccole absidi laterali. Nell'area presbiterale, caratterizzata dalla presenza delle tre absidi semicircolari, si aprono tre monofore.

49 Particolare della monofora e della decorazione ad archetti dell'abside laterale. (Foto 2015)

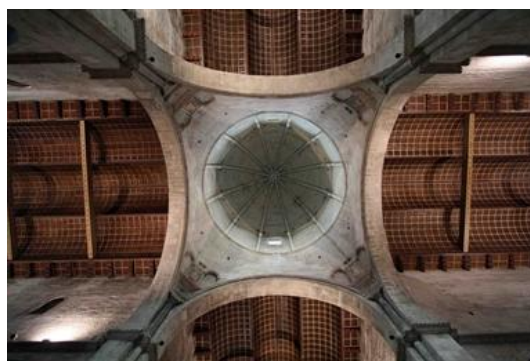
A contribuire all'omogeneità d'insieme è la cupola, al centro della crociera poggiante su pilastri cruciformi polistili; gli archi rampanti hanno la caratteristica di essere stati realizzati all'interno, probabilmente per non alterare l'armonia romanica dell'esterno.

58 Veduta della cupola dall'interno (da <http://www.beniculturali.marche.it/Ricerca/tabid/41/ids/65531/Veduta-esterna-della-Cattedrale-di-San-Ciriaco/Default.aspx>)

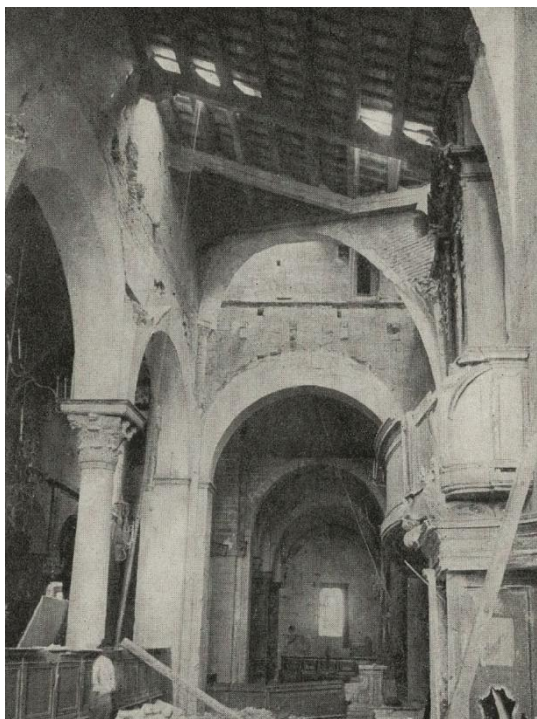
59 Le distruzioni del bombardamento austriaco. (da ASA AN 55)

Proprio durante il primo giorno del grande conflitto mondiale, il 24 maggio 1915, la città di Ancona subì un bombardamento da parte degli Austriaci. Il Duomo fu colpito e caddero in macerie la sommità della cupola, con l'organo, la cantoria e le adiacenze; così anche la cappella del SS. Sacramento, nel braccio sinistro, ricostruita in seguito su disegno dell'architetto Guido Cirilli, e la cappella del SS. Crocifisso che rovinò sulla sottostante cripta.¹⁴⁰

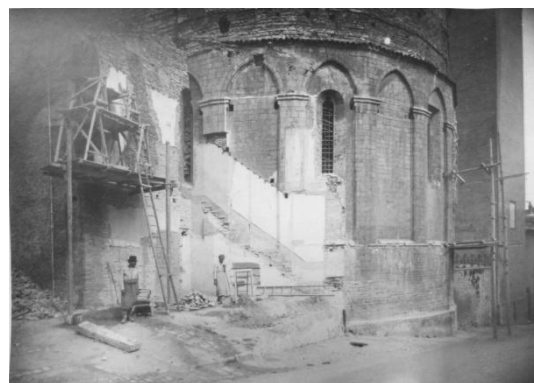
64 Lavori di demolizione dei corpi addossati all'abside. (da BCF, Icilio Bocci, *Restauro della Cattedrale di S. Venanzo e del Palazzo Vescovile di Fabriano*)

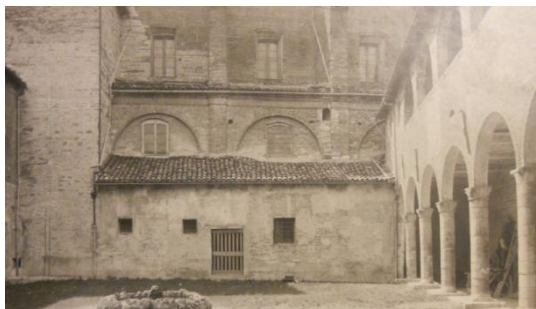
66 Foto del volume addossato alle pareti del chiostro. (da BCF, Icilio Bocci, *Restauro della Cattedrale di S. Venanzo e del Palazzo Vescovile di Fabriano*)

L'intervento interessò circa i "tre quarti del perimetro nella prima e seconda elevazione"¹⁴⁴ che furono consolidati e ripristinati: fu eliminato un corpo di fabbrica che si appoggiava sul fianco della cattedrale a nord-ovest e ripristinata la parziale situazione delle arcate nel lato sud-ovest. Infine fu eliminata una piccola fontana con vasca al centro del cortile.

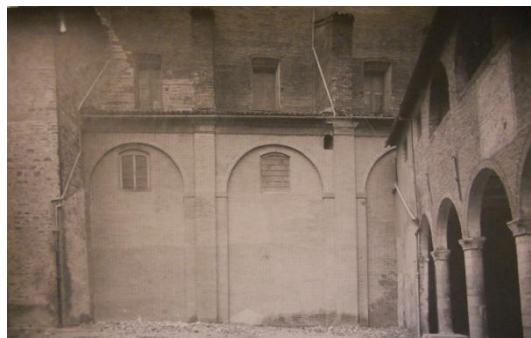
67 Termine dei lavori con eliminazione della superfetazione. (da BCF, Icilio Bocci, *Restauro della Cattedrale di S. Venanzo e del Palazzo Vescovile di Fabriano*)

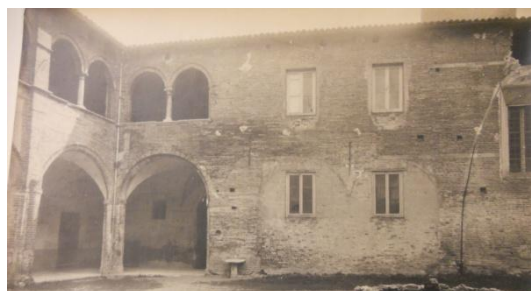
68 Pareti del chiostro con due arcate tamponate. (da BCF, Icilio Bocci, *Restauro della Cattedrale di S. Venanzo e del Palazzo Vescovile di Fabriano*)

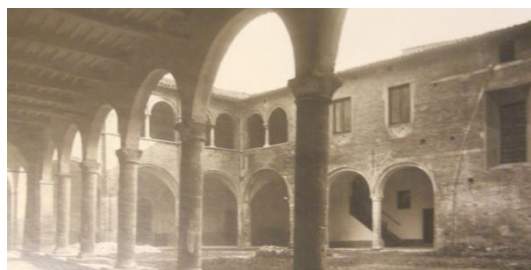
69 Termine dei lavori con le due arcate riaperte. (da BCF, Icilio Bocci, *Restauro della Cattedrale di S. Venanzo e del Palazzo Vescovile di Fabriano*)

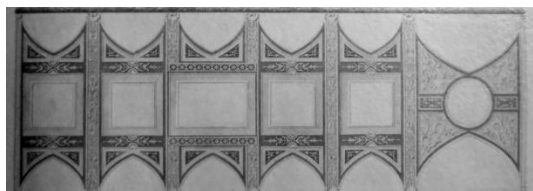
cotto, sostituito da lastre di marmo bianco e nero; la sopraelevazione del livello della tribuna; l'eliminazione dall'intradosso della volta della navata di quelle che Molajoli definì “*brutte e posticce decorazioni di carta*”¹⁴⁵, incollate con malta cementizia agli inizi dell'800.

70 Progetto di liberazione del soffitto. (da BCF, Icilio Bocci, *Restauro della Cattedrale di S. Venanzo e del Palazzo Vescovile di Fabriano*)

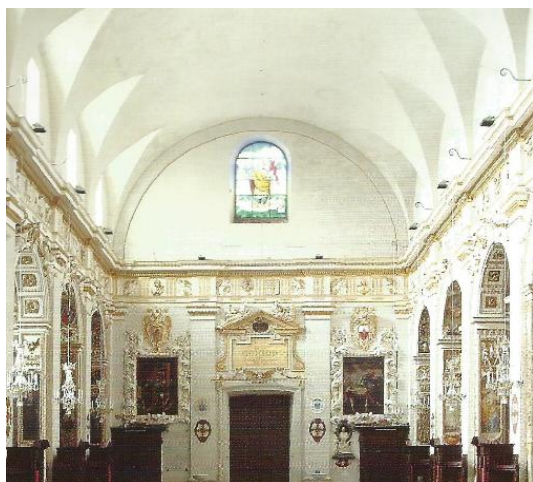
72 L'aspetto attuale del tempio con le pitture eliminate. (da Cleri, Donnini 2003, p. 25)

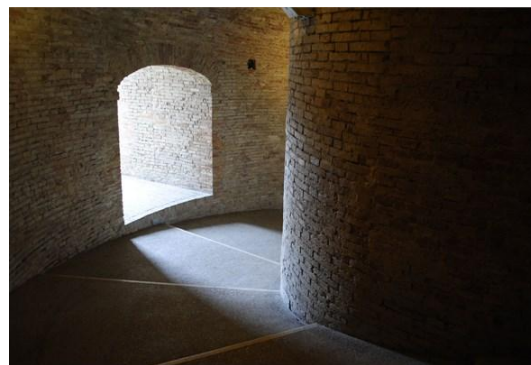
77 La rampa elicoidale progettata dal Martini per collegare la zona del Mercatale al Palazzo. (da <http://www.terredurbino.it/it/db/8758/urbino/bene-culturale/edificio-storico/rampa-elicoidale.aspx>)

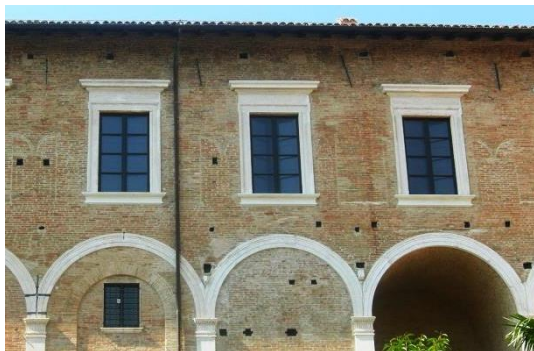
79 Alcune tracce delle antiche merlature. (da https://it.wikipedia.org/wiki/File:Cortile_Pasquino_Palazzo_Ducale_Urbino.JPG)

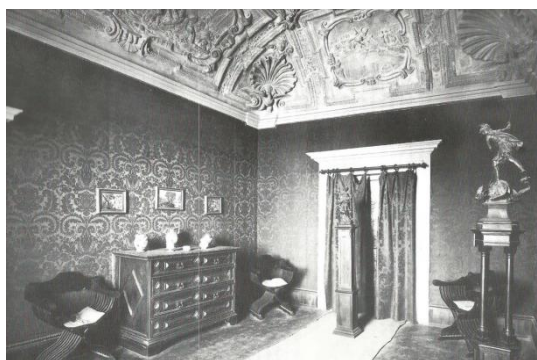
80 Allestimento della Sala della preghiera della Duchessa; la stanza fu ridotta con tramezzi per poter accogliere il soffitto proveniente da Palazzo Corboli. (da Canti Polichetti 1985, p. 106)

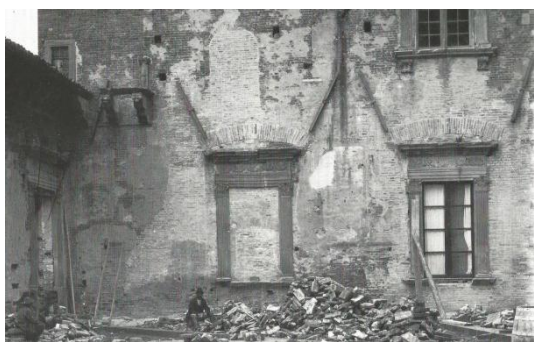
88 Situazione del giardino nel 1905 dopo le manomissioni dovute all'adattamento del Castellare a carcere. (da Canti Polichetti 1985, p. 540)

Da tale documento emergeva che il giardino era suddiviso geometricamente in aiuole con piante e fiori, circondate da percorsi ben definiti, lastricati in pietra. Erano inoltre presenti una muraglia di chiusura del giardino coperta di erba e gelsomini ed una fontana, tuttora esistente, all'incrocio dei percorsi.¹⁵⁴

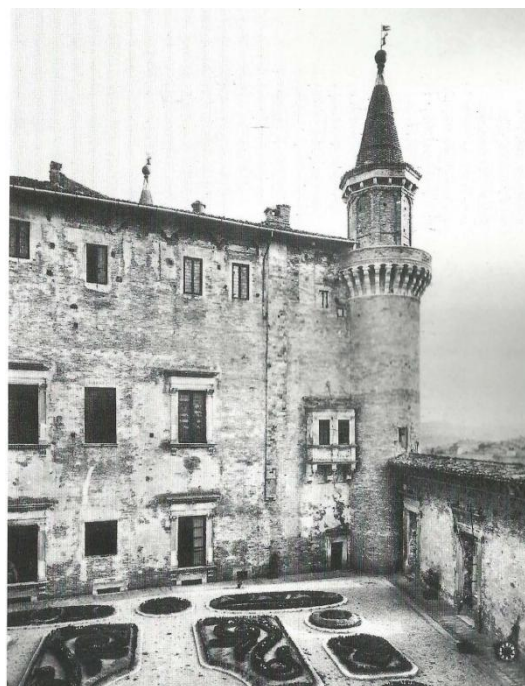
91 Veduta verso i Torricini del giardino dopo i restauri del Serra. (da Canti Polichetti 1985, p. 543)

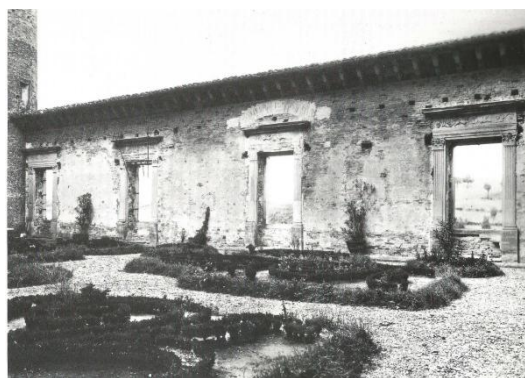
92 Il giardino dopo il ripristino voluto dal Serra. (da Canti Polichetti 1985, p. 545)

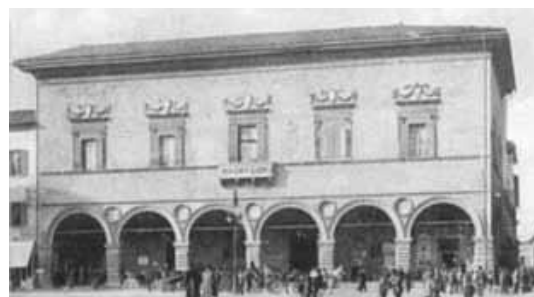
98 Immagine della facciata del Palazzo con il balcone centrale ancora presente. (da BSA 593)

Il balcone centrale, realizzato nel 1857 in occasione della visita di papa Pio IX, fu invece demolito senza intenzione di ricostruirlo.

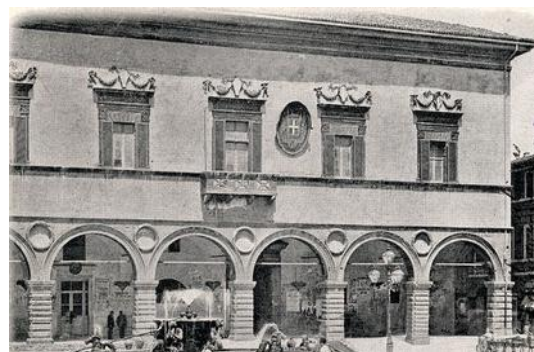
99 Immagine della facciata del Palazzo con il balcone centrale ancora presente. (da BSA 593)

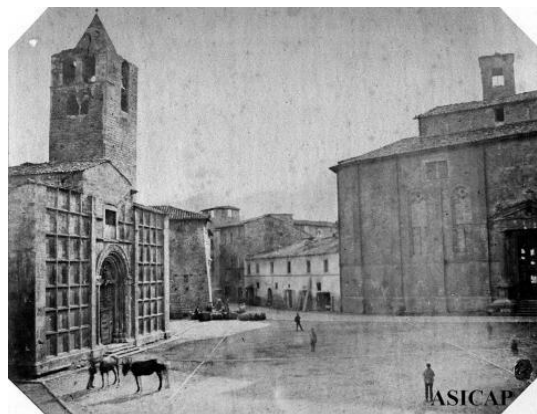
100 Veduta della facciata con il campanile così come apparivano prima degli interventi di fine '800. (da ASA AP 96)

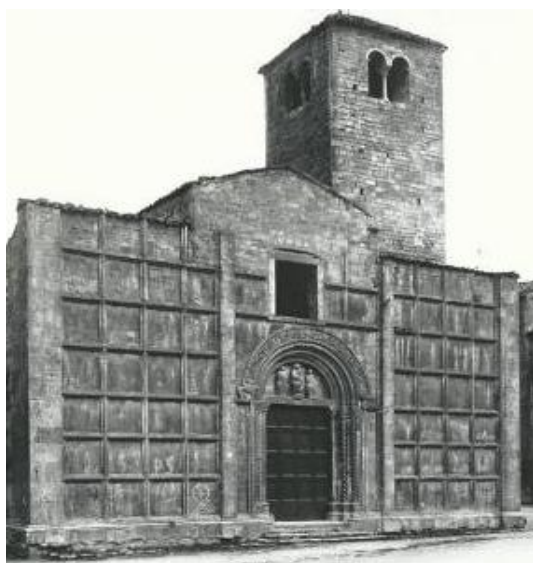
104 La facciata al momento in cui era ancora presente il finestrone rettangolare. (da ASA AP 96)

In facciata venne richiuso il grande finestrone rettangolare seguendo e riproponendo le quadrature di travertino ed escludendo l'idea di ricostruire un rosone per mancanza di elementi certi.

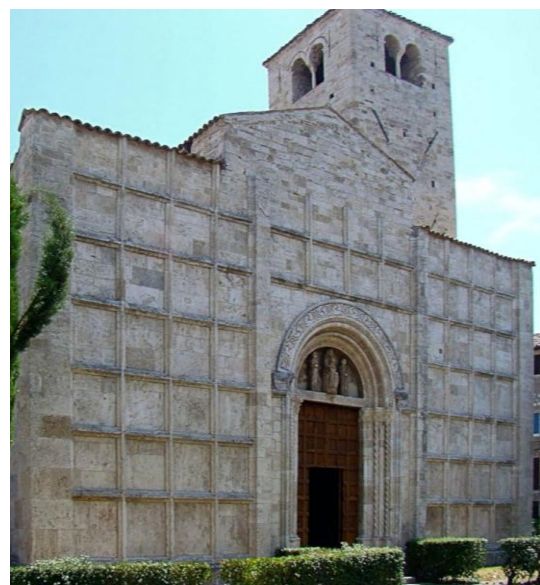
105 Immagine attuale della facciata conferita dai restauri del soprintendente Bocci. (Foto 2016)

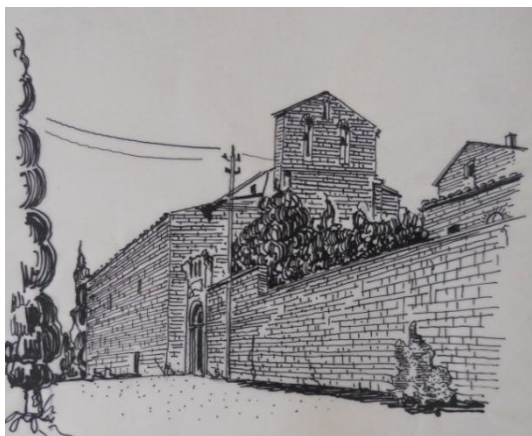
106 Schizzo dell'arch. Bizzarri. (da ASA AN 337)

I lavori di liberazione della cripta furono dunque proseguiti dal soprintendente Luigi Serra. Nel 1922 fu dato ordine di sgombrare la chiesa per redigere un progetto di restauro totale. Il progetto prevedeva: lo “sterro della cripta, completamente ostruita da macerie gettatevi dopo il crollo delle volte della cripta stessa, per sistemare il nuovo piano di pavimento del presbiterio; compresa demolizione pavimento attuale ed allontanamento delle macerie; la ricostruzione di due archi trasversi per collegamento delle campate delle volte da costruire a mattoni a due teste, la ricostruzione delle volte a crociera a mattoni disposti a libretto, la demolizione dell'altare maggiore, la sopraelevazione della parete delimitante la larghezza della cripta, e sulla quale parete dovrà appoggiare la gradinata per

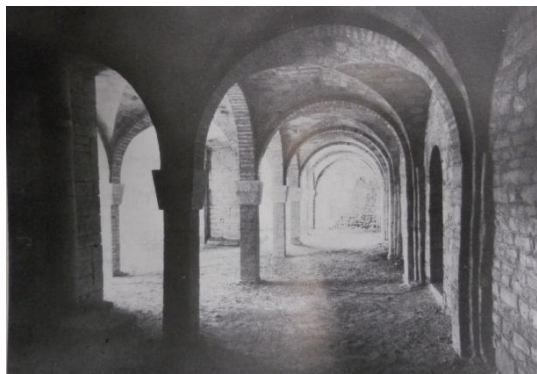
108 Veduta attuale della cripta con i capitelli a piramidi tronche rovesciate in pietra. (da Pierucci 1981, p. 65)

Serra diede istruzioni anche di natura strutturale, facendo applicare una trave in ferro nella zona dell'altare maggiore ed uno strato di cemento sulle voltine *“poiché non è più possibile ridurre le campate e ingrossare i pilastri della zona centrale.”*¹⁷⁹ *“La soluzione tende a liberare i pilastri dal peso della soletta, del pavimento e del carico eventuale. Dunque tale soletta va fatta in modo che risulti indipendente.”*¹⁸⁰

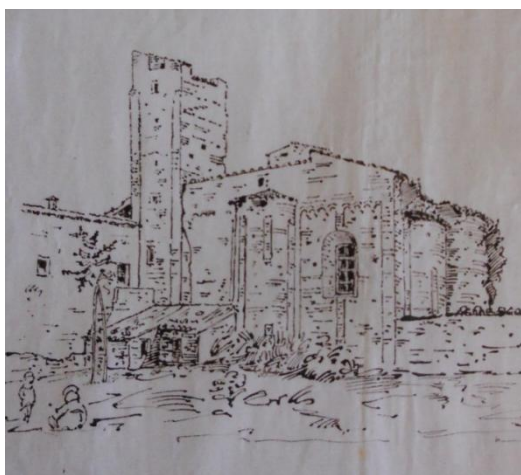
113 Veduta da sud dello stato pre-intervento – arch. Bizzarri. (da BSA 312)

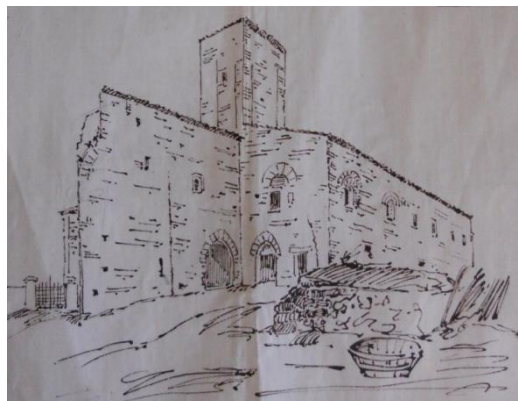
114 Veduta da nord dello stato pre-intervento – arch. Bizzarri. (da BSA 312)

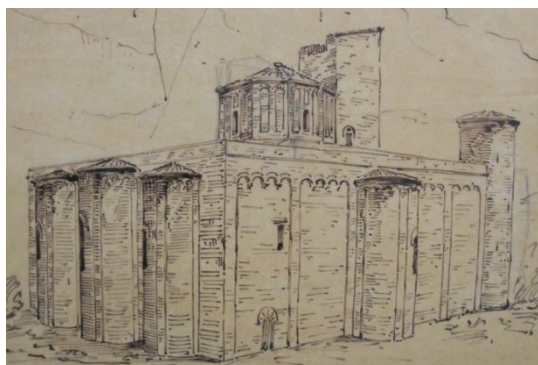
118 Assonometria di progetto – arch. Bizzarri. (da BSA 312)

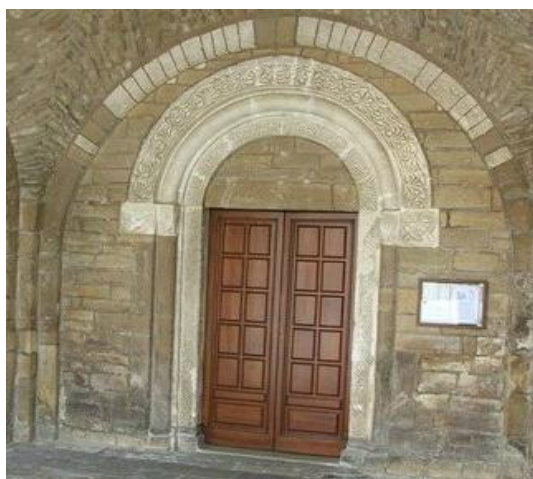
121 Veduta del portale ricostruito nei restauri del 1923-25. (Foto 2016)

Nel corpo occidentale riaprì l'arco della campata d'ingresso, in precedenza trasformata in sagrestia, e ricostruì il portale.

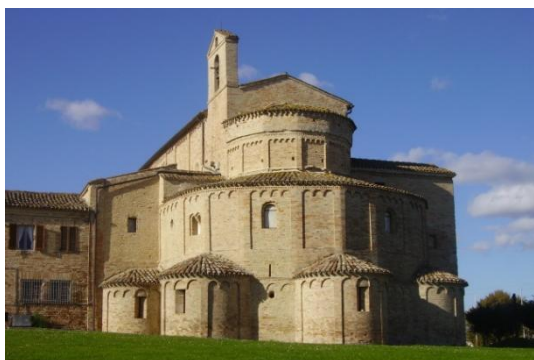
124 Veduta della zona absidale (Foto 2016)

Tale aggiunta rese necessari alcuni accorgimenti nella parte absidale: per ricostruire il percorso processionale che girava dietro il presbiterio fu costruito un organismo semicircolare sovrapposto al grande deambulatorio inferiore, nel quale furono chiusi gli archi di valico per motivi strutturali (gli archi furono riaperti nel XX secolo).

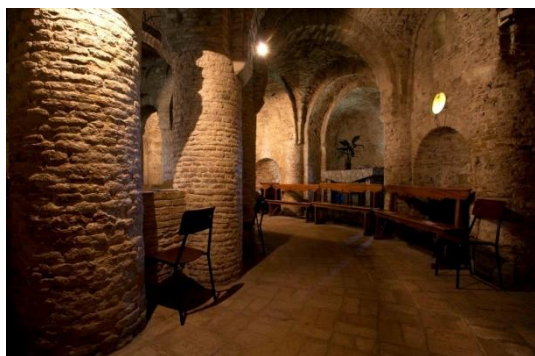
126 Veduta del deambulatorio. (Foto 2016)

La chiesa inoltre si trovava nei pressi degli itinerari costieri adriatici di pellegrinaggio e per questo motivo rispecchia la tipologia delle chiese destinate ad accogliere i pellegrini: il coro con deambulatorio e raggiera delle absidiole permetteva il transito dei fedeli di passaggio, che sostavano e pregavano nelle cappellette, senza disturbare le sacre funzioni collettive che si svolgevano nella parte centrale.

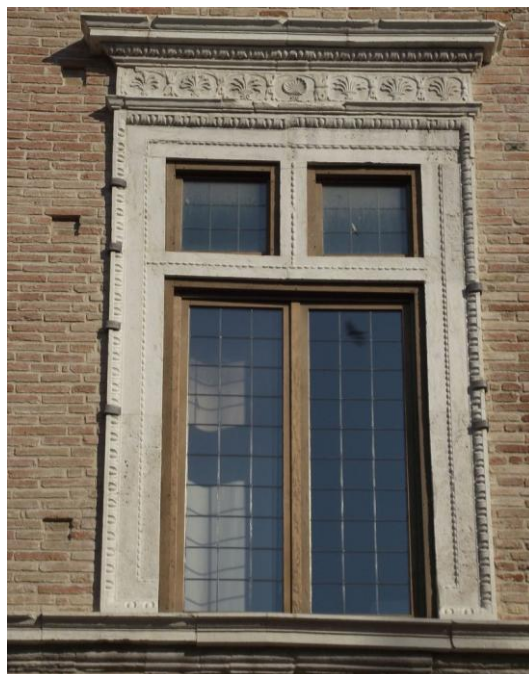
132 Una delle grandi finestre crociate “alla guelfa”. (Foto 2016)

Ai lati del portale si trovano in disposizione simmetrica due coppie di finestrelle, in linea con le aperture dei piani superiori costituite da grandi finestre crociate “alla guelfa”, munite di cornici in pietra finemente scolpite.

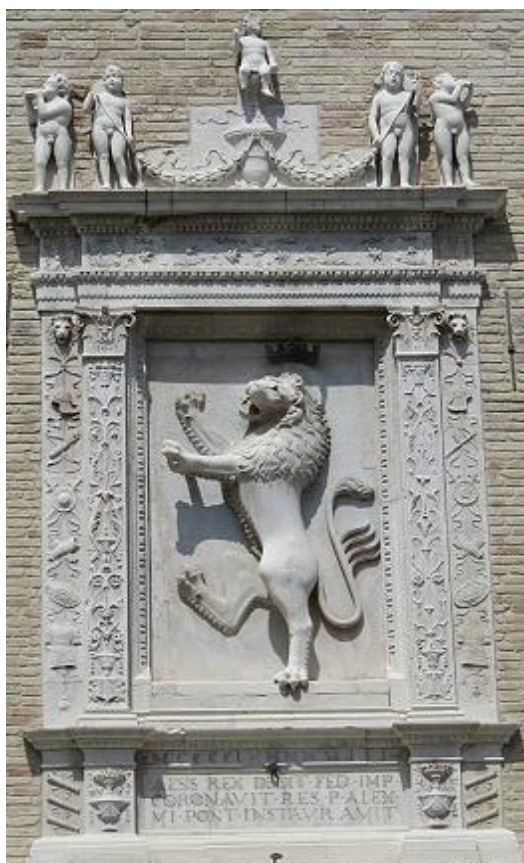
133 L'edicola in pietra d'Istria al centro della facciata. (Foto 2016)

Al centro delle due coppie, è presente un'edicola in pietra d'Istria col leone araldico jesino, emblema della città.

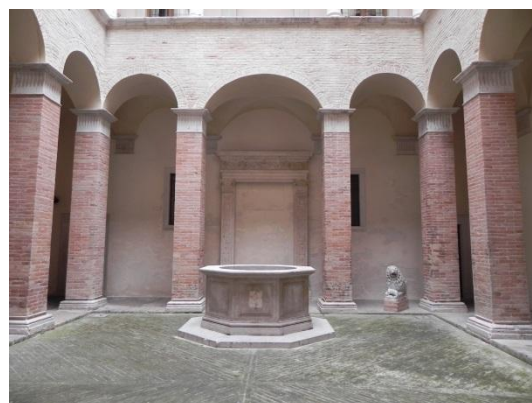
134 Il pian terreno del cortile con al centro il pozzo di Giovanni di Gabriele da Como. (da <http://mapio.net/o/3089277/>)

Questa è la parte in cui sono più evidenti le incongruenze stilistiche dovute alle lunghe traversie del cantiere. Di impianto planimetrico quadrangolare con corte loggiata, diretta derivazione dei palazzi fiorentini, è composto da tre ordini di logge: l'ordine basamentale è massiccio e robustamente

modulato su pilastri quadrati in laterizi rossi con capitelli dal dado scannellato.

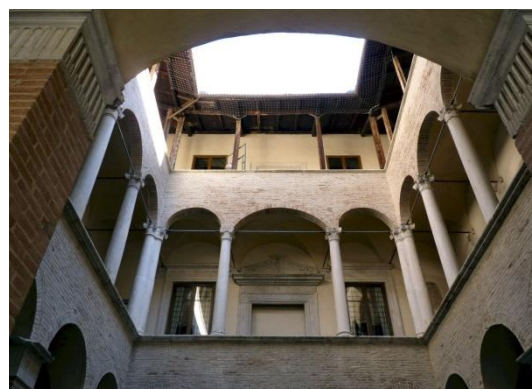
135 Veduta del secondo e terzo ordine del cortile, sorretto dai pali di rovere. (da http://www.panoramio.com/user/3054145?comment_page=1&photo_page=4)

L'ultimo ordine è rimasto incompleto per il fermo dei restauri del 1939. Esso è infatti composto da pali di legno di rovere e nessuna ipotesi è oggi possibile riguardo la sua natura progettuale.

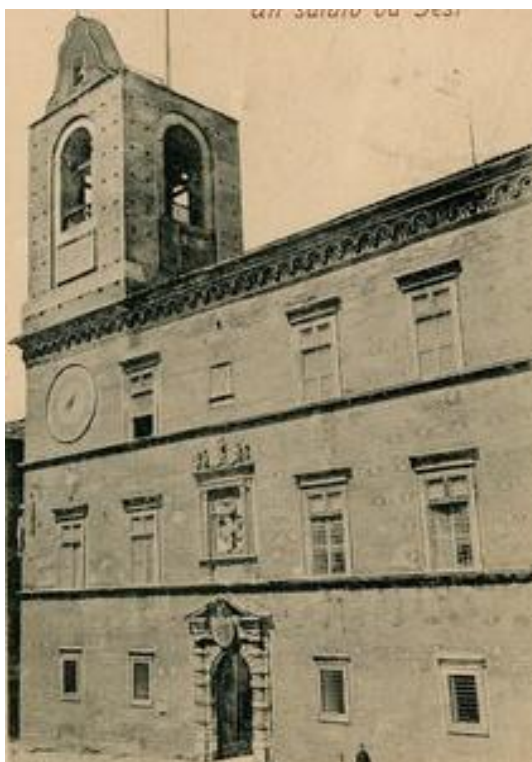
136 Veduta del Palazzo prima dei lavori degli anni '30, con la torre coronata dalla vela, in seguito demolita. (da ASA AN 163)

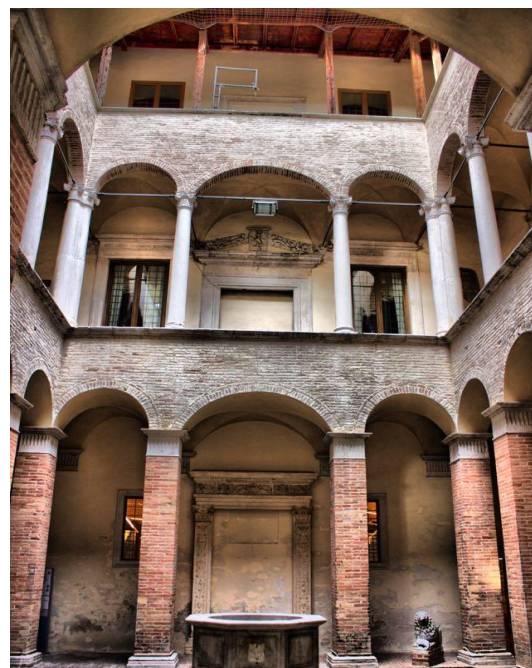
138 Immagine attuale dei tre ordini del cortile, con il terzo lasciato incompiuto. (da http://www.panoramio.com/user/3054145?comment_page=1&photo_page=4)

Nel 1939, a causa del sopraggiungere degli impegni bellici, i lavori furono frettolosamente abbandonati. L'ultimo piano della loggia rimase incompiuto ed attualmente è costituito da pali in legno e travi di recupero che suggeriscono il carattere di provvisorietà; una soluzione che lo stesso Serra nei suoi appunti di lavoro giudicò “*squallida*” ed inaccettabile.

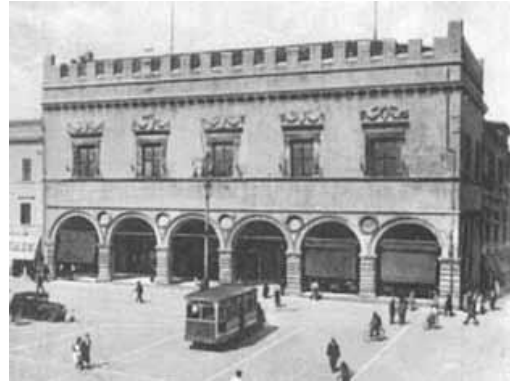
140 Immagine d'epoca del Palazzo dotato di merli e privo dei balconcini. (da BSA 593)

La merlatura fu ricostruita con lo spiovente e con caratteristiche medievali; tale soluzione fu aspramente criticata da Serra, poiché quella tipologia di merli non corrispondeva all'immagine rappresentata nella tarsia di S. Agostino ed, esaltando la simbologia medievaleggiante, contrastava con la natura rinascimentale del Palazzo. Più che un puro ornamento, il nuovo coronamento dava l'idea di un camminamento per le guardie in difesa di un castello: "la merlatura è stata restituita in modo non rispondente allo spirito dell'edificio, inalberandola perfino sugli spioventi laterali del tetto, senza tener conto ch'essi risultavano da un tardo rifacimento".²²³

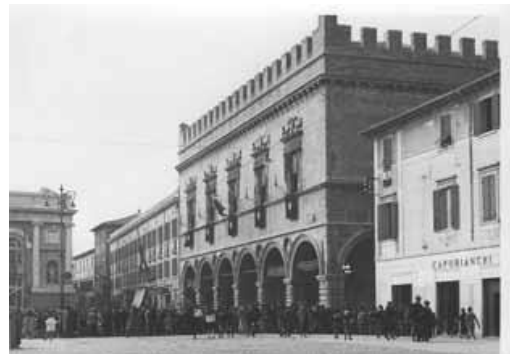
141 Immagine d'epoca del Palazzo visto dall'angolo dov'era presente il balconcino demolito e non ricostruito da Bocci. (da BSA 593)

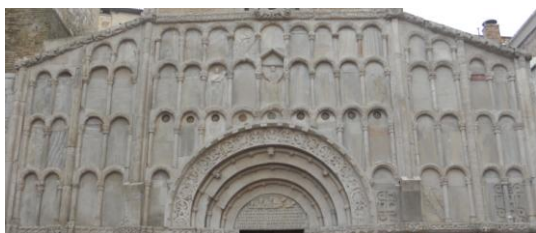
143 Particolare della zona inferiore. (Foto 2015)

La parte inferiore della facciata è interamente rivestita da archetti ciechi e reca al centro un bassorilievo bizantino, proveniente da Costantinopoli e rappresentante la Vergine orante. Sono presenti anche altri due bassorilievi bizantini, rappresentanti l'arcangelo Gabriele ed un pavone.

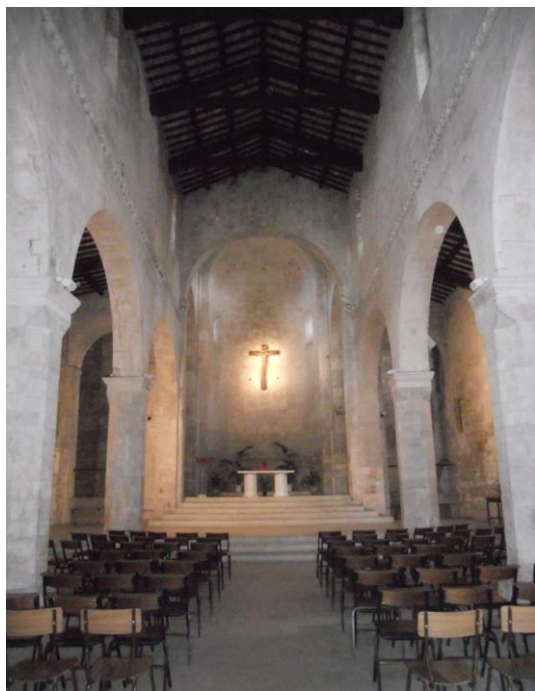
145 L'interno del tempio (Foto 2015)

L'edificio è a pianta basilicale poiché ripropone l'impianto dell'antica basilica paleocristiana: è caratterizzato da una sequenza di pilastri ottagonali in pietra, con capitelli di semplici forme geometriche, che dividono l'interno in tre navate coperte da capriate.

Sul corpo principale è inserito un transetto della stessa larghezza delle tre navate, sopraelevato e coperto a crociera.

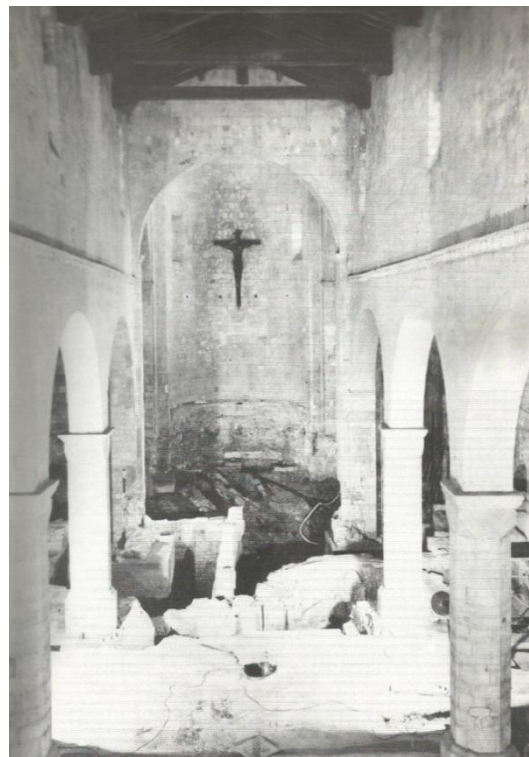
146 Lavori di demolizione della pavimentazione, con la scoperta dei resti della basilica paleocristiana. (da Canti Polichetti 1981, p. 49)

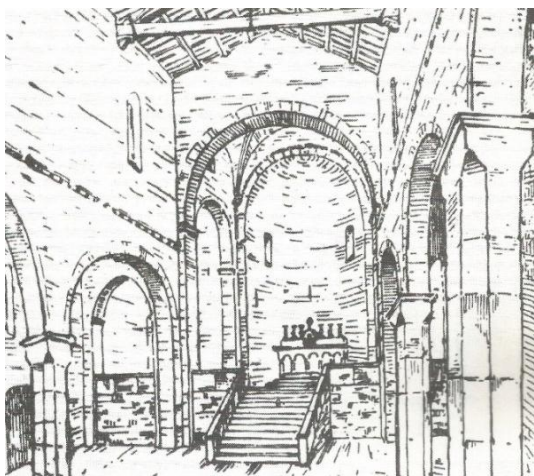
147 Progetto di ripristino dell'interno - arch. Bizzari. (da Canti Polichetti 1981, p. 71)

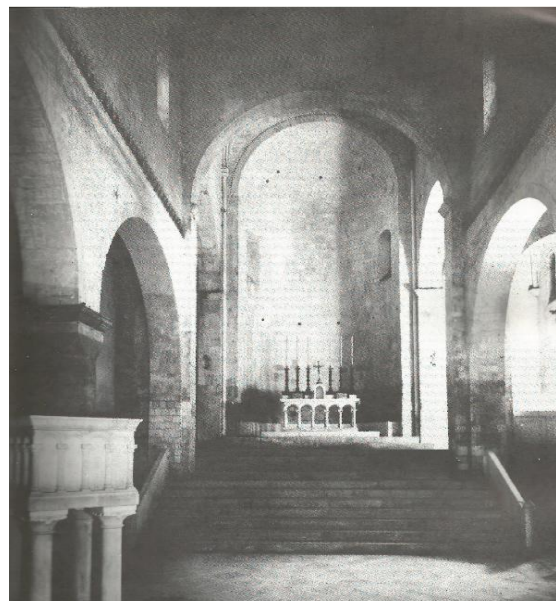
148 L'interno dopo l'intervento. (da Canti Polichetti 1981, p. 77)

La parte del restauro più interessante secondo il Serra fu il ripristino della tribuna; nonostante dagli scavi fossero emerse le tracce di quella antica con l'individuazione del livello di calpestio originario, egli ignorò tali prove per realizzare una sistemazione architettonica che non rispondeva alle forme originali della chiesa, bensì ne riproponeva, procedendo per via analogica, un modello ideale di architettura religiosa romanica.²³¹

Serra ripropose il modello delle chiese con cripta e presbiterio rialzato, nonostante la chiesa di Santa Maria, per la presenza dei resti della chiesa paleocristiana sulla quale era stata edificata, non avesse mai avuto una cripta.

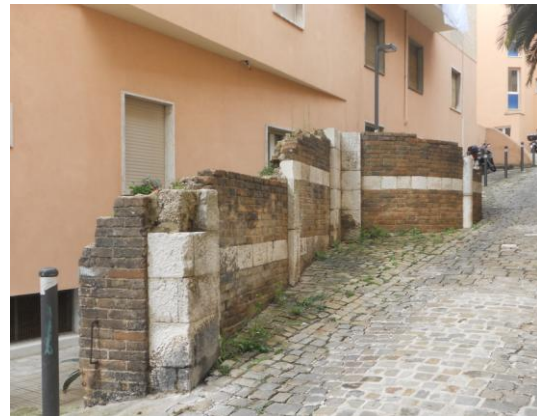
151 Resti del basamento dell'abside (Foto 2016)

Attualmente rimangono resti del basamento dell'abside, in parte ricostruito, quale unica testimonianza dell'antica presenza sacra; l'attuale sito è occupato da uno stabile costruito nell'immediato dopoguerra. Una lapide con il disegno del prospetto è stata affissa dal Comune di fronte alle vestigia.

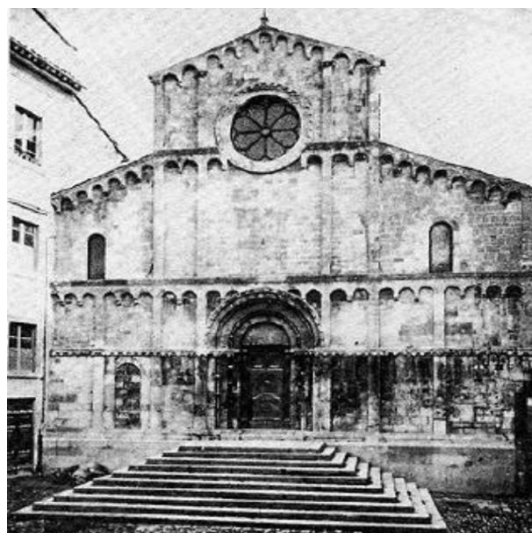
154 Foto del prospetto principale restaurato. (da http://www.anconanostra.com/ancona_antiga/ceranavolta/san_pietro/sanpietro1.htm)

Oltre ai lavori di ripristino furono eseguite opere di consolidamento sulle murature con l'apposizione di nuove chiavi.²⁴⁰

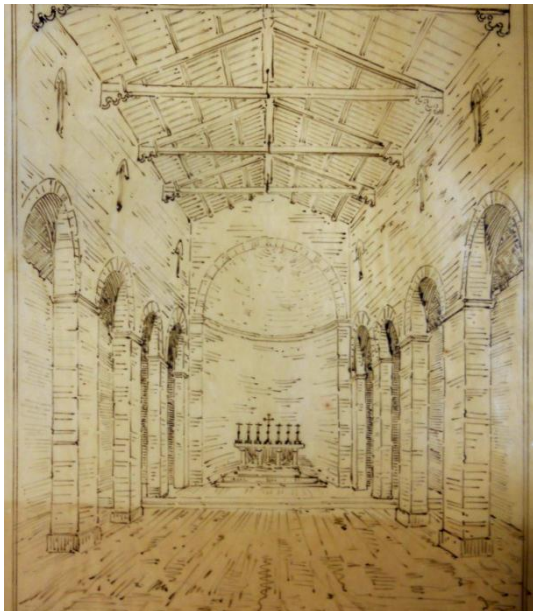
156 Progetto di ripristino dell'interno, mai eseguito – arch. Bizzarri. (da BSA 561)

L'interno, giudicato dal Soprintendente “*di un barocco senza accento*”, non fu toccato, solo per mancanza di fondi.²⁴¹

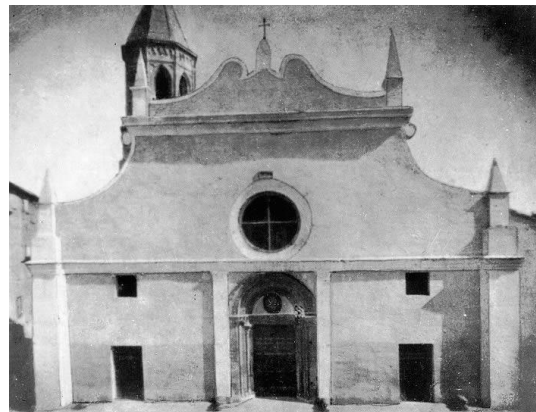
159 La facciata come si presentava prima del 1925. (da http://www.fondazioneclarifano.it/Progetti/DuomoFano/DuomoFanoCapitoloIII_1.html)

Il prospetto si presentava coperto da uno spesso strato d'intonaco bianco, che ne ridisegnava completamente le linee ed i contorni: il profilo superiore curvilineo con pinnacoli piramidali ed i pesanti cornicioni orizzontali contribuivano a dare un'idea goffa di facciata tardo-cinquecentesca. Da un'epigrafe murata all'interno si desume che tale rifacimento doveva riferirsi all'anno 1591. Pochissime erano le notizie relative al precedente aspetto.

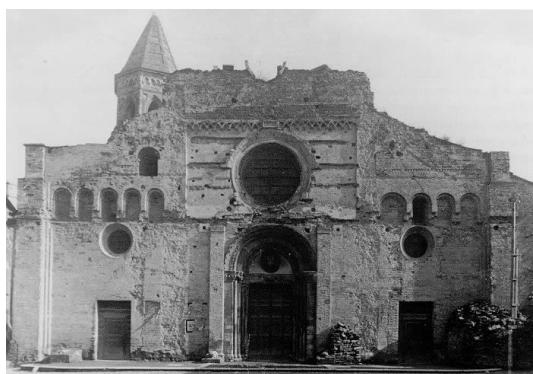
160 La facciata dopo la scrostatura del 1925. (da http://www.fondazioneclarifano.it/Progetti/DuomoFano/DuomoFanoCapitoloIII_2.html)

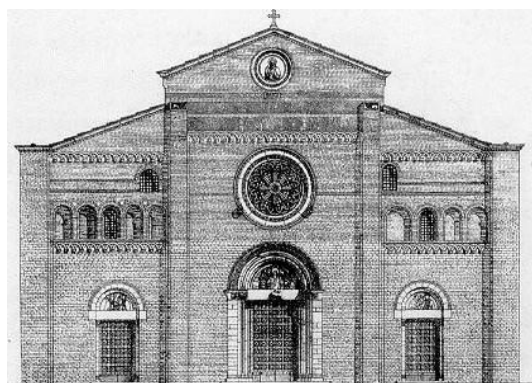
161 Progetto di ripristino della facciata elaborato nel 1926 dall'architetto Edoardo Collamarini. (da http://www.fondazioneclarifano.it/Progetti/DuomoFano/DuomoFanoCapitoloIII_3.html)

Questi, oltre al consolidamento degli elementi originali esistenti, nella sua proposta riprese le linee di quelli andati parzialmente perduti e, per mancanza di elementi certi, completò il prospetto con una semplice copertura a capanna.

Il soprintendente Luigi Serra impose rigide limitazioni al progetto: assenza totale di elementi scultorei e di decorazioni sulle porta laterali; abolizione della ruota in pietra nel timpano di coronamento; particolare attenzione alla scelta dei materiali, con utilizzo di laterizi della stessa tonalità degli originali; abolizione assoluta dell'antica cromia dei mattoni tagliati a losanghe.
