Università degli Studi di Roma “La Sapienza”

“Storia, Disegno e Restauro dell’Architettura”

Il restauro nelle Marche e gli Uffici di Tutela nella prima metà del Novecento

Dottoranda:
Angela Ruggeri

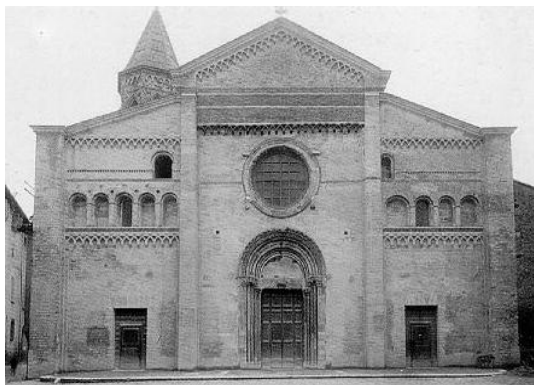
162 La facciata al termine dei lavori di ripristino nel 1929. (da http://www.fondazionekarifano.it/Progetti/DuomoFano/DuomoFanoCapitoloIII_5.html)

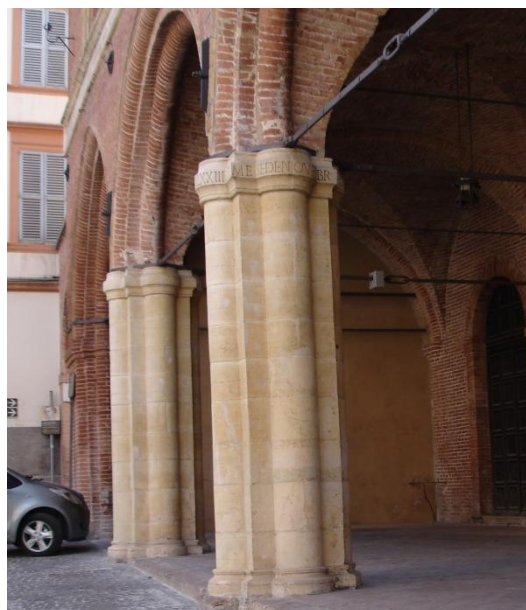
166 Particolare dei pilastri cruciformi in pietra calcarea. (Foto 2013)

Il prospetto principale, costruito in laterizi, tranne i pilastri, le bifore e la fascia marcapiano, si presenta con un portico diviso in cinque arcate, di cui tre sono a tutto sesto e due, le laterali, a sesto acuto. Tutte le arcate sono comunque di diversa ampiezza sorrette da pilastri cruciformi in pietra calcarea.

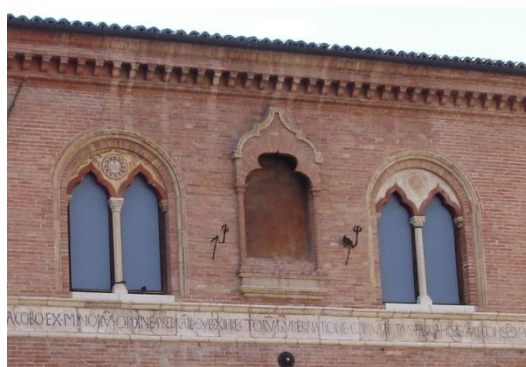
167 Particolare della terza e quarta bifora con l'edicola al centro. (Foto 2013)

In corrispondenza di ciascuna arcata si apre al piano superiore una bifora ad archetti trilobati su colonnine ottagonali in pietra. Fra la terza e la quarta finestra si trova un'edicola raffigurante la *Madonna col Bambino*, della seconda metà del XV secolo, distrutta dal bombardamento del 1945 e ricostruita.

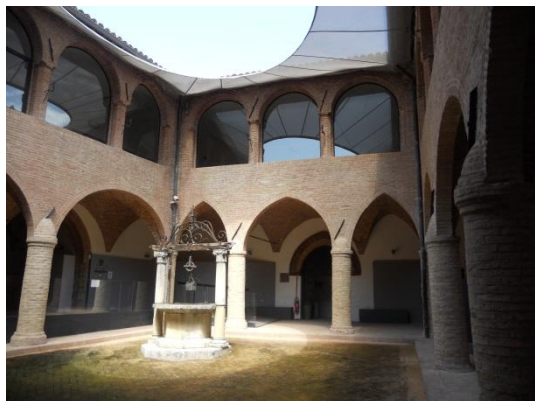
168 Veduta del cortile interno con il pozzo, posto verso l'angolo dove si apre l'ingresso. (Foto 2013)

Non proprio al centro del cortile è presente un pozzo a pianta ottagonale del 1483.

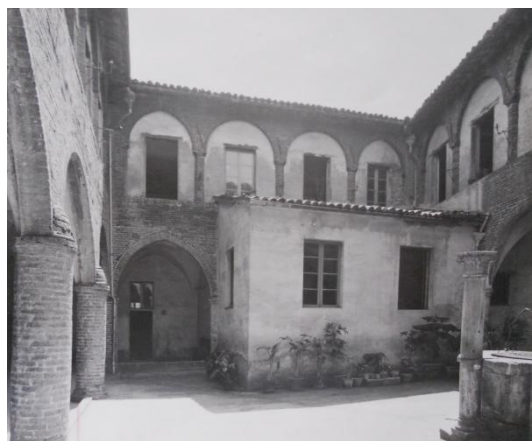
169 Immagine del cortile prima dell'intervento del Meloni con il corpo di fabbrica e le arcate superiori tamponate. (da BCF Cartella *Ospedale di Santa Maria del Buon Gesù*)

Il progetto prevedeva, oltre ai necessari lavori di consolidamento, l'abbattimento di un muro che impediva il collegamento diretto tra il cortile e il portico esterno, il ripristino dello scalone interno, la demolizione di un corpo di fabbrica, ad uso dell'oratorio, per la completa liberazione del cortile, e la riapertura delle arcate del loggiato superiore.

Tra il 1933 e il 1935 venne dunque rimosso il corpo di fabbrica nel cortile e liberata la scalinata principale.

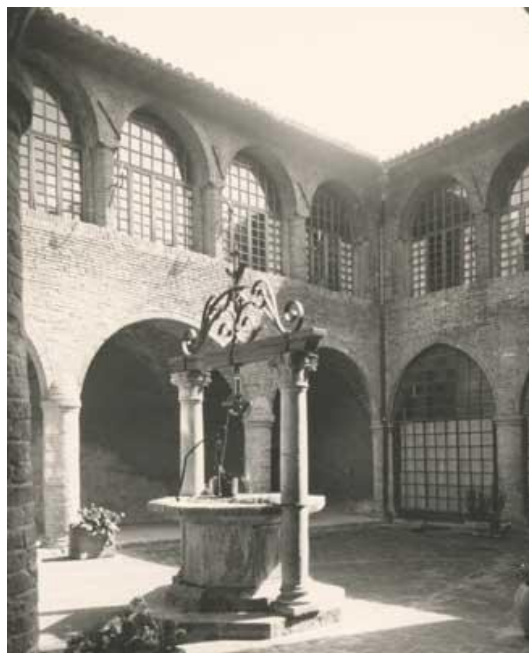
173 Immagine del cortile risalente alla conclusione dei lavori, nella quale sono visibili le arcate riaperte ed il cortile completamente libero da superfetazioni. (da BCF Cartella Ospedale di Santa Maria del Buon Gesù)

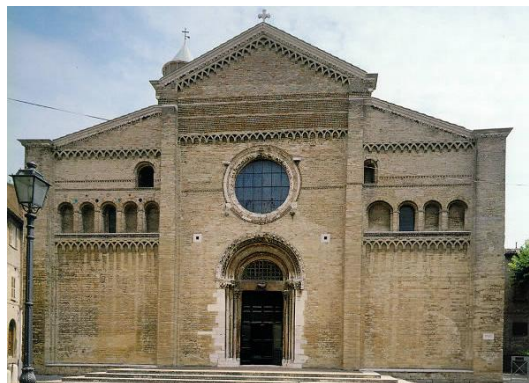
174 Veduta frontale della facciata del Duomo dopo i lavori del 1938. (Foto 2016)

Il Ministero approvò i lavori progettati limitatamente alla sistemazione del sagrato, alla chiusura delle due porte laterali e al rifacimento della pavimentazione. Venne negato l'abbassamento del livello di calpestio poiché non era confortato da documenti certi o da tracce delle antiche strutture e perché lo spostamento di lapidi avrebbe comportato spese eccessive.

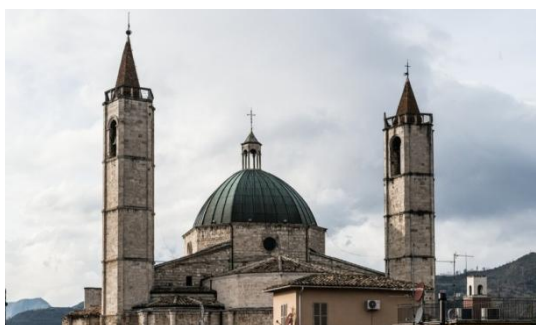
179 Le due esili torri campanarie con la cupola cinquecentesca. (da <http://visitascoli.it/locomotion/in-bus/>)

La copertura del corpo longitudinale fu sostituita tra il 1527 ed il 1545 con volte a crociera nella navata centrale e negli anni immediatamente successivi fu completato il rifacimento con le volte a lunetta delle cappelle ai lati dell'altare maggiore e con la costruzione della cupola all'incrocio del transetto, opera di maestri lombardi attestati nella fabbrica a partire dalla ripresa dei lavori nel 1443.

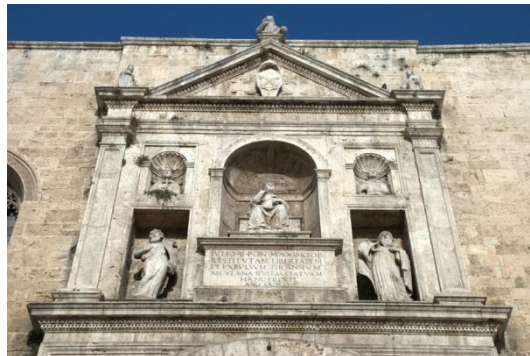
181 Immagine dal basso del monumento a Giulio II. (Foto 2016)

papa Giulio II, la cui statua è collocata nella nicchia centrale, al di sopra il Cristo, e nelle nicchie laterali quattro Santi dell'Ordine di San Francesco.

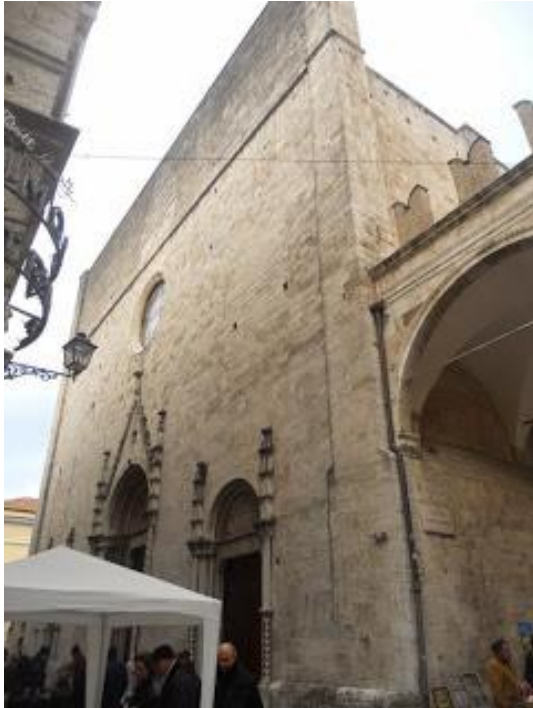
182 Veduta della facciata dall'angolo della loggia dei Mercanti. (Foto 2016)

La facciata principale della chiesa si apre sulla stretta via del Trivio; interamente composta da blocchi squadri di travertino, questa si innalza semplice ed imponente e si conclude con un coronamento orizzontale.

La tipologia di facciata a muraglia rettangolare a superficie liscia, con grande prevalenza del pieno sul vuoto, si riallaccia all'iconografia conventuale presente nel XIII e XIV secolo soprattutto in Abruzzo e nelle Marche.

La facciata di San Francesco se ne discosta però per alcuni aspetti: la forma rettangolare è quasi quadrata data la notevole altezza delle navate; nella parte superiore mancava l'oculo, di solito un rosone, oggi presente poiché aperto nel 1951.

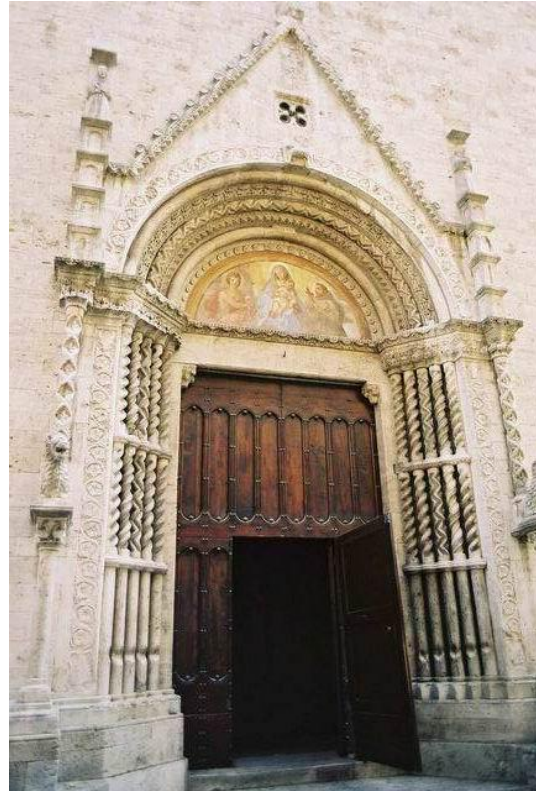
183 Particolare del portale centrale. (Foto 2016)

Il portale centrale presenta uno strombo di notevole profondità: nell'archivolto a pieno sesto si susseguono cinque colonnine tutte diverse tra loro: sfaccettate, ottagonali, a spirali. I capitelli uniti in un'unica fascia propongono differenti fregi floreali confrontando il lato destro e sinistro del portale. Ai lati due colonnine sporgenti sostengono leoncini stilofori sui quali si innalzano le colonnine che reggono i pinnacoli a quattro edicole; alla loro sommità sono poste statue di santi dell'ordine francescano.

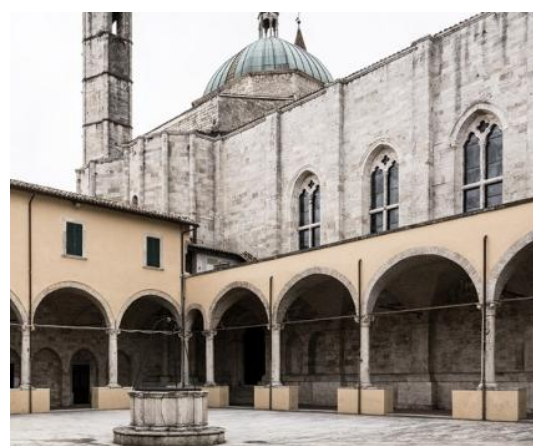
186 Veduta del chiostro maggiore sul quale si elevavano le strutture del convento che chiudevano le finestre della navata laterale. (Foto 2016)

L'architetto, proseguendo l'analisi storica, intuì che le aperture rettangolari potevano essere state aggiunte per ovviare alla chiusura dei finestroni delle navate laterali e delle cappelle, occlusi dai corpi di fabbrica successivamente addossati alle pareti esterne (la loggia dei Mercanti, il monumento a Giulio II, il convento sopra il chiostro maggiore).

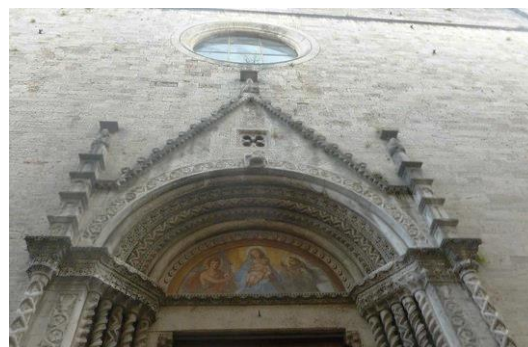
188 Veduta dal portale centrale dell'oculo ripristinato nel 1951. (Foto 2016)

prima aperto e poi richiuso. Ne divenne notevolmente attendibile l'ipotesi che i costruttori restassero perplessi sulla forma da dare all'apertura [...] è su questa ipotesi che è stato basato il progetto di restauro, che prevede la chiusura dei tre vani rettangolari, ripristinando verso l'esterno il paramento in travertino trattato in modo da cancellare le tracce, architettonicamente insignificanti, delle finestre. [...]

- Figura 188 Veduta dal portale centrale dell'oculo ripristinato nel 1951. (Foto 2016)
- Figura 189 Immagini del braccio destro del transetto distrutto dal bombardamento del 7 novembre 1943. (da <http://www.anconanostra.com/vernaculo/monografie/bombe1943/foto4.htm>)

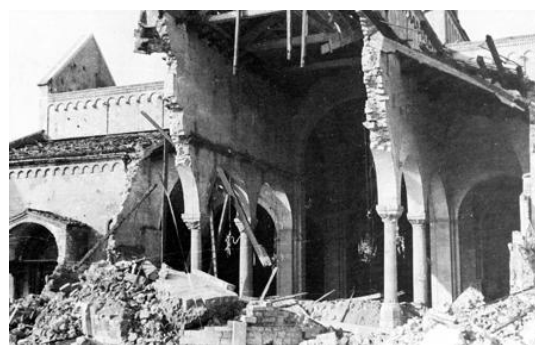
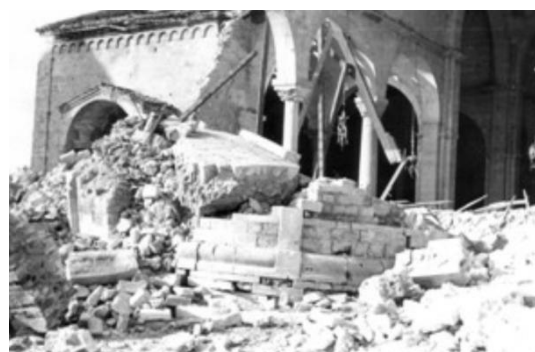
189 Immagini del braccio destro del transetto distrutto dal bombardamento del 7 novembre 1943. (da <http://www.anconanostra.com/vernaculo/monografie/bombe1943/foto4.htm>)

“nella grande rovina nulla più restava delle due navate laterali e dell’abside, gli ultimi due archi della navata centrale dimezzati e sostenenti, a mensola, due monconi di muro e quanto ancora rimaneva del soffitto carenato e del tetto. [...] si poté appurare che una grossa bomba, forati il tetto e la volta della cripta, era andata ad esplodere sul pavimento [...] al centro del vano [...] che venne a funzionare da camera da scoppio con effetti disastrosi [...] la cripta appariva completamente distrutta, la volta crollata, le colonne spezzate, i muri frantumati”.³¹²

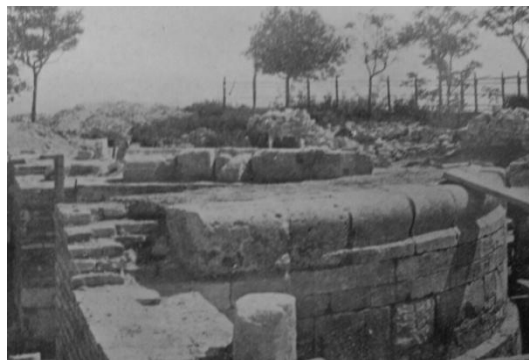
190 Ricostruzione del basamento dell’abside con i blocchi di tufo ricollocati al proprio posto. (da Soprintendenze per le Antichità delle Marche e dell’Umbria, per le Gallerie delle Marche, 1946, p. 84)

Il restauro dunque riguardò soprattutto le strutture portanti del Duomo che furono sottoposte alla ricostruzione con il recupero dei blocchi ed al consolidamento di quelle ancora in piedi. Fu un vero e proprio lavoro di sperimentazione, in cui furono utilizzati “*ingegnosi accorgimenti*”: i basamenti sgretolati delle colonne della chiesa furono incapsulati in

robustissimi muri nei quali fu gettato il cemento. Con iniezioni di cemento furono consolidate le murature d'appoggio delle colonne, furono armati con centine di legname gli archi e fu smontata la parte fatiscente del muro della navata centrale, procedendo alla sua ricostruzione tramite *cuciscuci*, facendo “*riconoscere quello nuovo aggiunto*” ma senza consentire “*la differenziazione troppo apparente dei materiali a scopo documentario, per evidenti ragioni di estetica e di decoro.*”³¹⁶

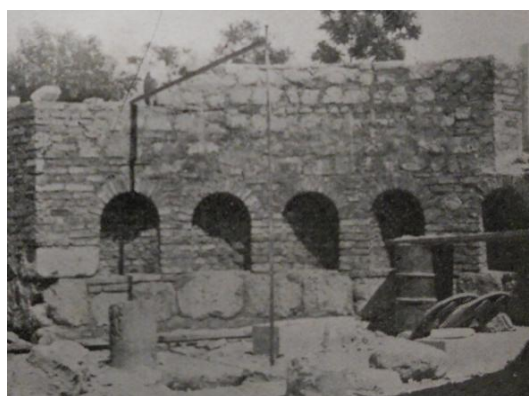
191 Elevazione dei muri dell’abside in mattoni. (da Soprintendenze per le Antichità delle Marche e dell’Umbria, per le Gallerie delle Marche, 1946, p. 93)

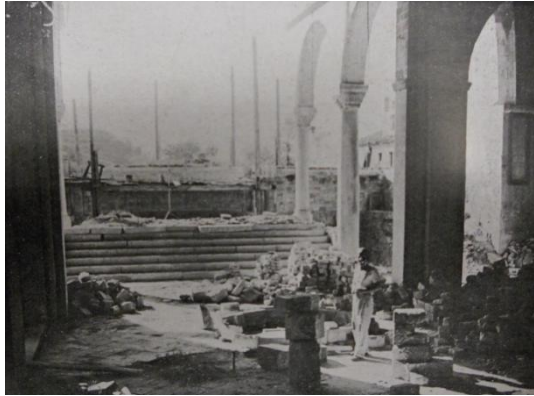
192 Ricostruzione dell'abside del braccio destro del transetto. Sono visibili i blocchi di pietra recuperati e sistemati all'interno. (da Soprintendenze per le Antichità delle Marche e dell'Umbria, per le Gallerie delle Marche, 1946, p. 93)

All’interno, dopo aver praticato lo scavo, fu rifatto il pavimento in lastre di pietra di Cagli al livello, rintracciato, dell’ultima edificazione cristiana a croce greca. Al di sotto di esso fu costruito l’accesso all’ampio sotterraneo consentendo la visione completa dei resti del tempio pagano e della chiesa cristiana.

Per rendere visibili i frammenti delle due stratificazioni pavimentali a mosaico dell’epoca paleocristiana, sino ad allora ignorati, furono collocate delle griglie sul pavimento.

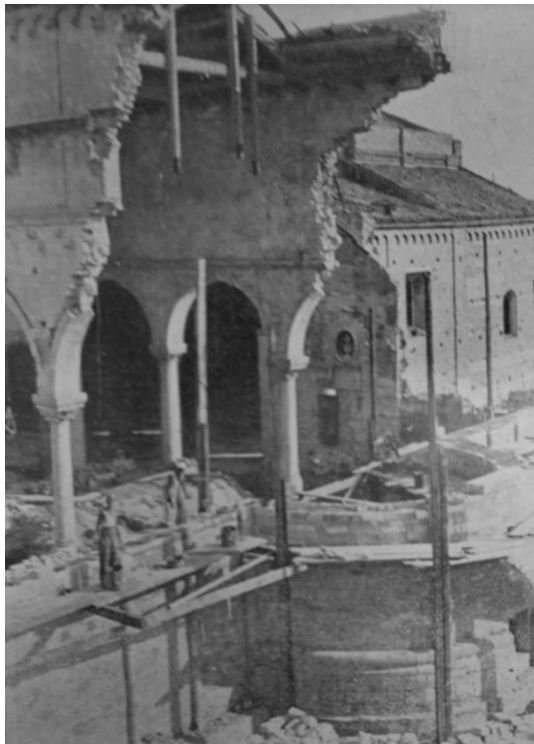
193 Ricostruzione dell'abside del braccio destro del transetto. (da Soprintendenze per le Antichità delle Marche e dell'Umbria, per le Gallerie delle Marche, 1946, p. 101)

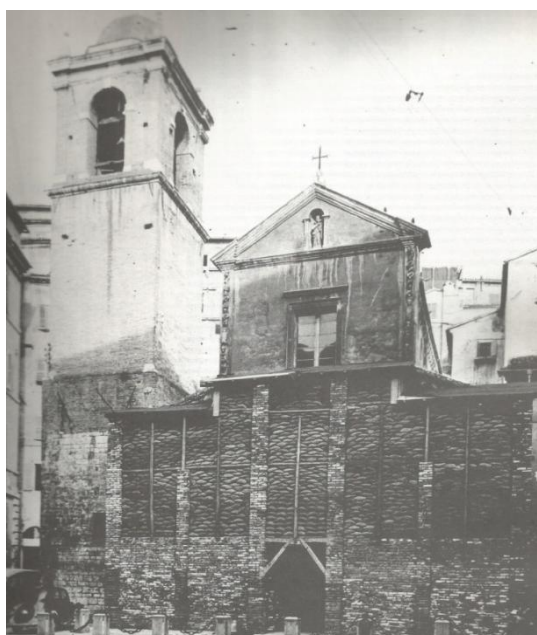
195 Strutture di legno con le sacchettature di sabbia. (da Canti Polichetti 1981, p. 79)

Prima dell'inizio del secondo grande conflitto mondiale la facciata, le cui note decorazioni in marmo erano la parte più vulnerabile, era stata protetta con strutture di legno sorreggenti le sacchettature di sabbia.

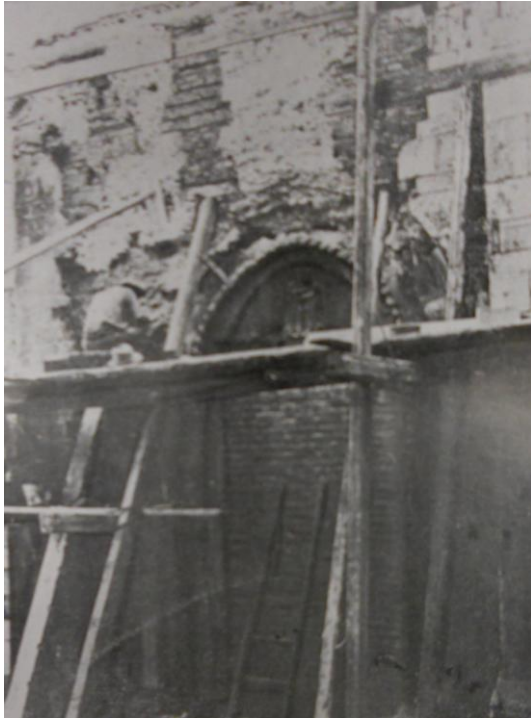
196 Consolidamento della muratura del fianco destro e ricomposizione del portale laterale. (da Soprintendenze per le Antichità delle Marche e dell'Umbria, per le Gallerie delle Marche 1946, p. 77)

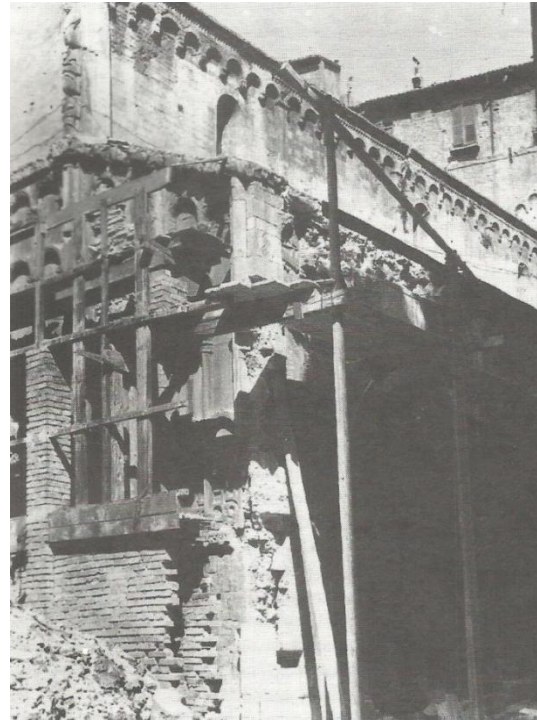
197 Lavori di consolidamento dell'angolo destro. (da Canti Polichetti 1981, p. 80)

All'interno, tramite la tecnica del *cuci-scuci*, furono risarcite lesioni preesistenti e causate dalle bombe nelle murature della navata principale.

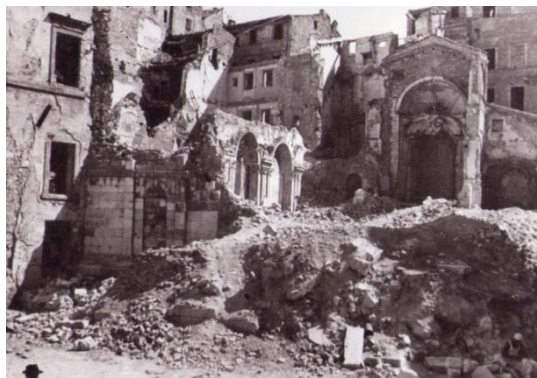
200 La chiesa totalmente distrutta – 1944. (da <http://www.fattodiritto.it/io-anconetana-sotto-il-cielo-della-ii-guerra-mondiale/>)

Considerate le condizioni del monumento il soprintendente escluse sia la ricomposizione delle parti mancanti sia la completa ricostruzione della chiesa, arrendendosi all'idea di aver perso per sempre una testimonianza storica: *“Vero è che alcuni dei monumenti sono stati così gravemente colpiti da doversi ormai rinunciare alla loro restituzione. Essi assumono la fisionomia di resti, di ruderi, per i quali la paziente e appassionata cura avrà una fondamentale preoccupazione: la conservazione mediante il consolidamento di quel che resta senza interventi di completamento se non in casi eccezionali. [...] occorrerà attendere lo studio di un piano regolatore che [...] o circonda di rispetto mediante ambienti raccolti i ruderi rimasti a documentare le forme dell'opera colpita, o consigli in qualche raro caso lo smontaggio e trasporto in altro luogo, come potrebbe essere un Museo, dei più significativi pezzi architettonici e decorativi, [...] È il caso di Ancona, delle Chiese di San Pietro [...]”*³²⁰

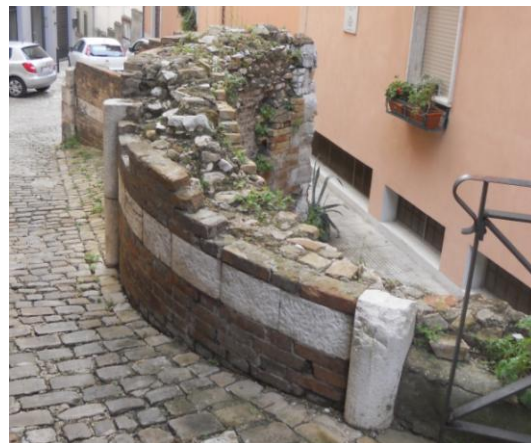
201 I resti della zona absidale della chiesa. (Foto 2016)

La lunetta del portale oggi è conservata nel Museo diocesano di Ancona ed i resti dell'abside sono stati consolidati e lasciati nella loro posizione originaria.

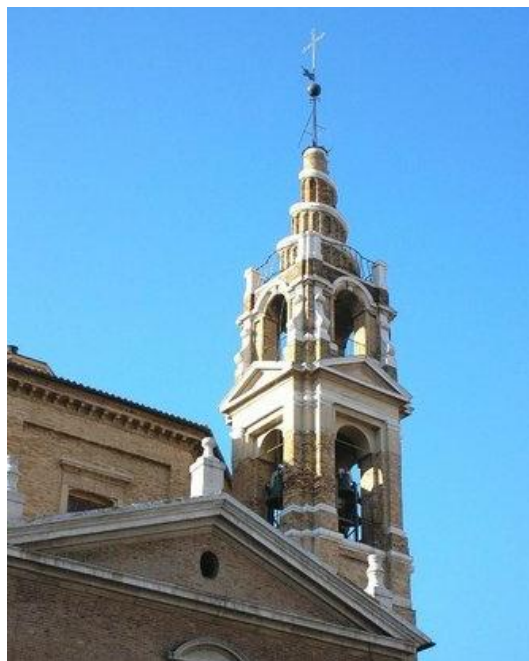
204 Particolare del campanile elicoidale. (Foto 2016)

A questa fase (1771-1776) si deve la costruzione del caratteristico campanile a due ordini con coronamento ad elica, palesemente mutuato dal culmine della chiesa di Sant'Ivo alla Sapienza in Roma.

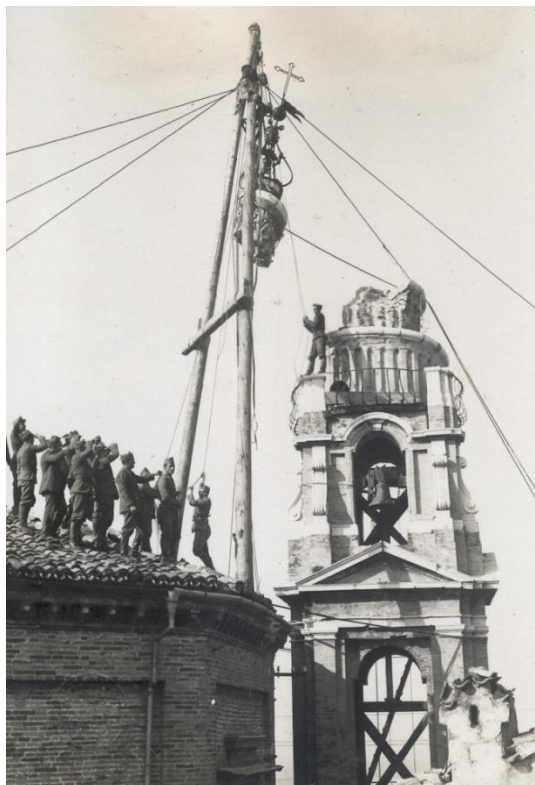
205 Foto d'archivio della rimozione della sommità del campanile da parte del Corpo dei Pompieri di Ancona. (da <http://www.anvfv.com/ancona/pages/gallery/i-primi-furono-gli-zappatori18.php>)

Con il terremoto del 30 ottobre 1930 il coronamento del campanile, lesionato dal sisma, venne rimosso poiché considerato pericolante.

Esso venne ricostruito solo dopo la Seconda Guerra Mondiale dal soprintendente Pacini.

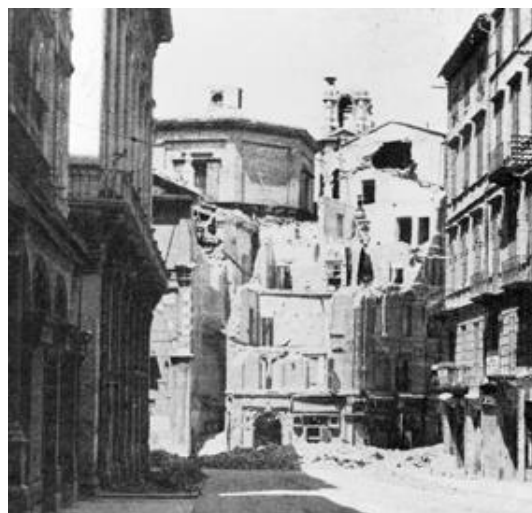
206 Veduta del corso Garibaldi verso il porto. Si nota il campanile decapitato della chiesa e l'edificio a destra della chiesa in gran parte distrutto. <http://www.anconanostra.com/vernaculo/monografie/bombe1943/foto6.htm>

I numerosi bombardamenti alleati del 1944 colpirono anche la zona della chiesa del SS. Sacramento; l'edificio di per sé non fu gravemente danneggiato ma il palazzo sul fianco destro venne completamente distrutto.

- Figura 206 Veduta del corso Garibaldi verso il porto. Si nota il campanile decapitato della chiesa e l'edificio a destra della chiesa in gran parte distrutto. <http://www.anconanostra.com/vernaculo/monografie/bombe1943/foto6.htm>

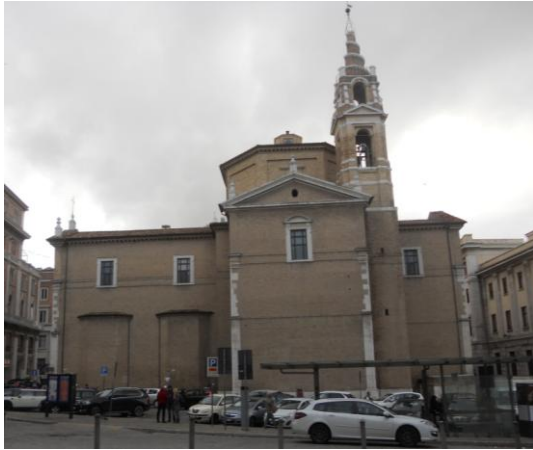
207 Veduta del fianco destro della chiesa, prospettante verso il Teatro delle Muse. (Foto 2016)

La chiesa all'esterno si presenta piuttosto scarna, costruita internamente in laterizio, tranne le angolate e le cornici delle finestre. Essendo stata progettata con i due fianchi laterali totalmente coperti da alti palazzi, il risultato attuale ne evidenzia l'assenza sulla parete di destra, costituita da un insieme di volumi piatti e anonimi.

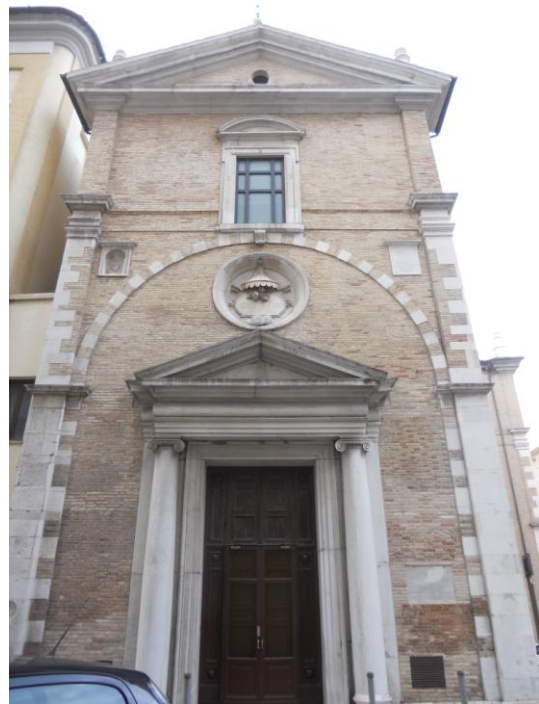
208 Il prospetto cinquecentesco della chiesa. (Foto 2016)

La facciata è di tutt'altro genere: pur nella sua semplicità, il gioco materico dei laterizi e delle decorazioni in pietra bianca testimonia una buona cura progettuale.

Questo prospetto costituisce l'unica parte rimasta della fase cinquecentesca.

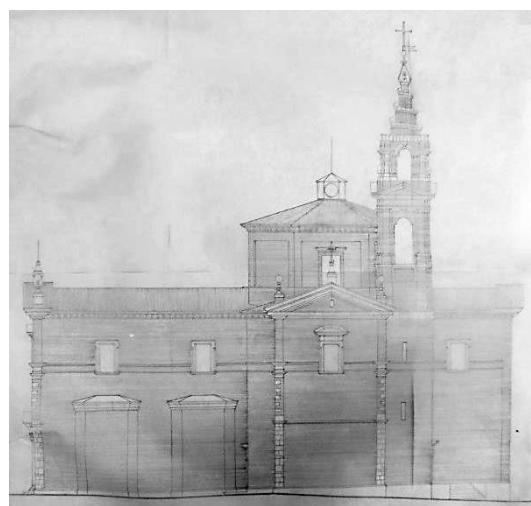
210 Progetto di ricostruzione del fianco destro della chiesa. (da BSA 416)

Fu quindi ricostruito il fianco destro della chiesa, lasciato scoperto, riprendendo nelle pareti lo stile e i materiali delle finestre e delle guglie della facciata e trattando la cortina muraria con mattoni fatti a mano.

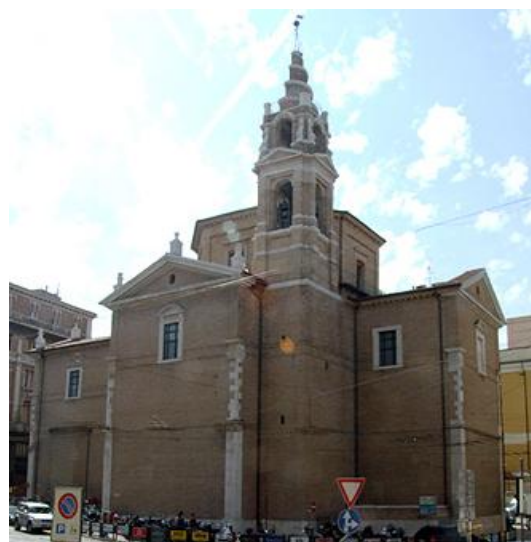
211 Veduta attuale del fianco destro e della zona absidale. (Foto 2016)

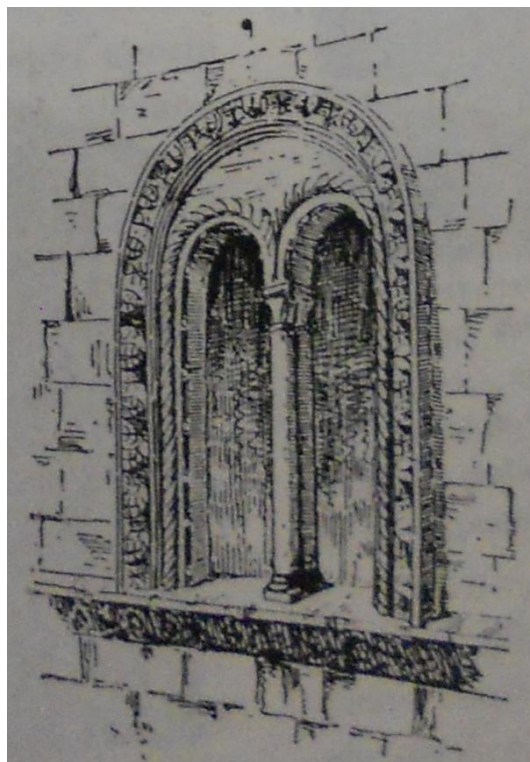
219 Particolare della bifora – arch. Bizzarri. (da Serra 1929, p. 131)

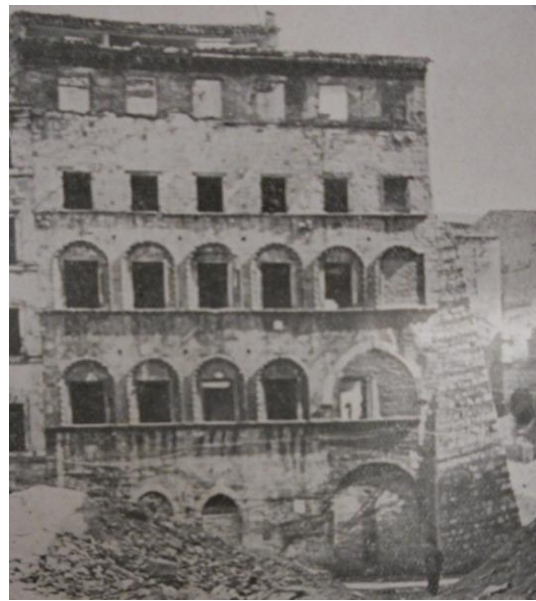
222 Fotografia della facciata del palazzo lesionata dalle bombe con lo sperone di sostegno laterale. (da Soprintendenze per le Antichità delle Marche e dell'Umbria, per le Gallerie delle Marche 1946, p. 69)

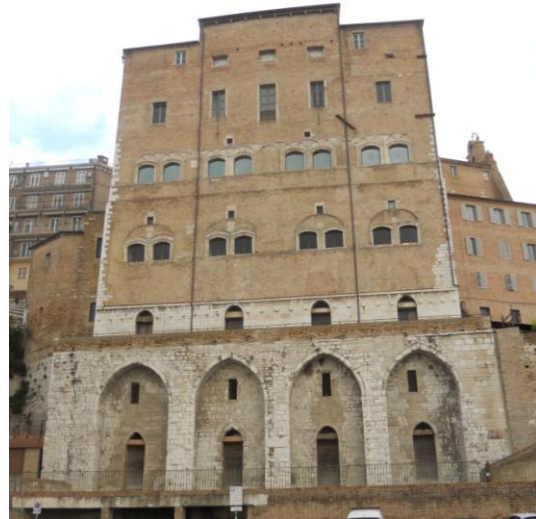
226 Il fronte del Palazzo che affaccia verso il porto e il mare. (Foto 2016)

Il fronte verso mare, alto ben sette piani, riflette principalmente il disegno di Margheritone d'Arezzo, con il basamento ad arconi ogivali in pietra bianca del Conero e il resto della struttura in laterizi sulla quale si aprono finestre romaniche ad archetti incrociati.

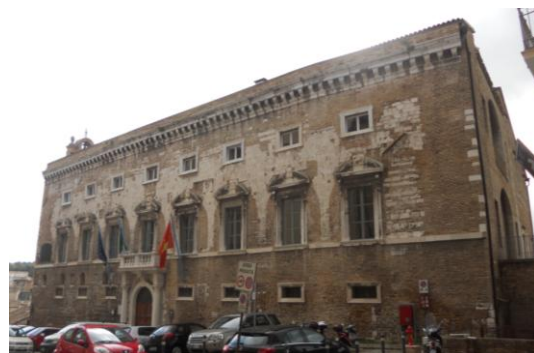
228 Il fronte del Palazzo verso piazza Stracca con tracce delle logge del primo piano ben visibili. (Foto 2016)

Tra il 1564 e il 1571 Pellegrino Tibaldi avviò i lavori e ridisegnò la facciata, chiudendo le logge e aprendo una serie di finestre a timpani spezzati.

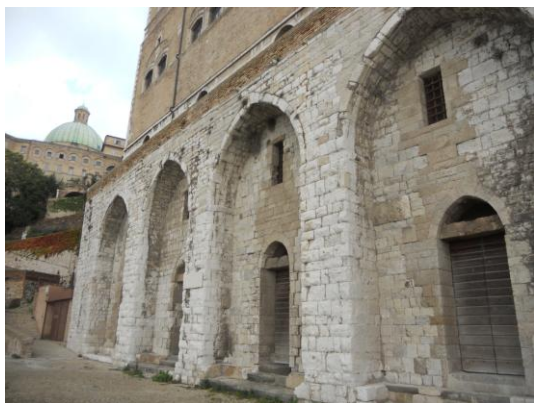
230 Le possenti strutture medievali del Palazzo. (Foto 2016)

Il fronte che affaccia sul mare è la parte in cui sono conservati meglio i resti della costruzione medievale, ovvero il basamento composto dai quattro alti arconi ogivali in calcare "*formidabile come una fortificazione*".³²⁶

Dietro gli arconi si aprono quattro ambienti con volte a tutto sesto.

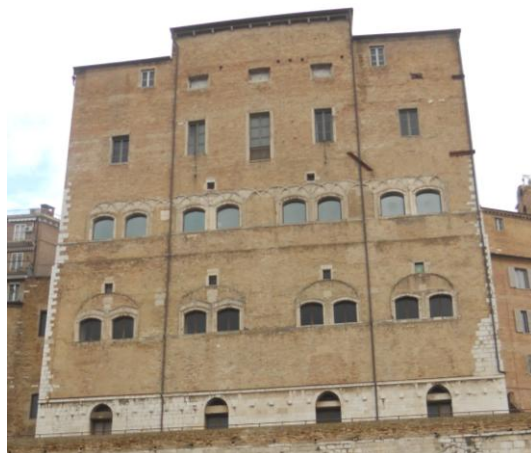
231 Le eleganti aperture duecentesche della facciata verso il mare sovrastate da aperture posteriori. (Foto 2016)

Al primo si aprono quattro ampie bifore d'impronta romanica con le mostre in pietra ad archi di sesto ribassato, legate due a due da arcate a pieno centro; nel secondo si trova un sistema analogo di finestre composto da quattro coppie di luci ribassate con cornici a dentelli legate superiormente da una teoria continua di ampie arcate intrecciate a tutto sesto.

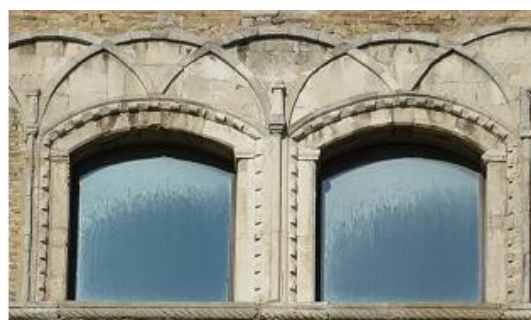
232 Particolare della decorazione delle finestre duecentesche. (Foto 2016)

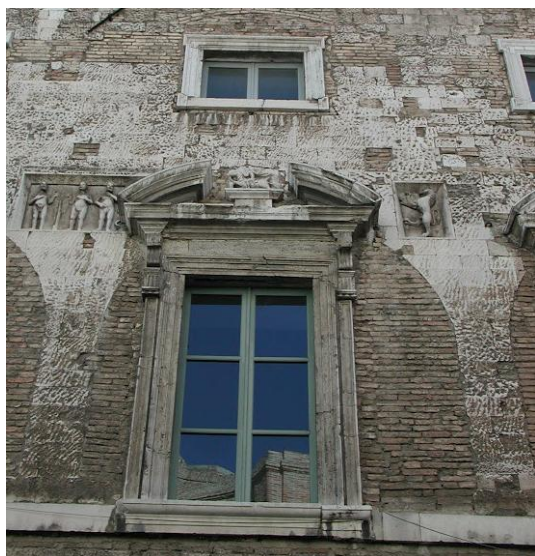
234 Dettaglio delle strutture portanti in pietra delle logge, sulle quali sono incastonati i pannelli scultorei, chiuse per ospitare le finestre seicentesche. (Foto 2016)

Il prospetto verso piazza Stracca, di fronte alla chiesa del Gesù del Vanvitelli, testimonia invece con maggior forza espressiva le modifiche che subì il complesso: sono visibili i due piani di logge ogivali duecentesche in grossi blocchi calcarei inframezzati da pannelli con bassorilievi trecenteschi, sulle quali sono state aperte al secondo piano le quattrocentesche finestre superiori, il tutto poi inserito nella composizione cinquecentesca e barocca.

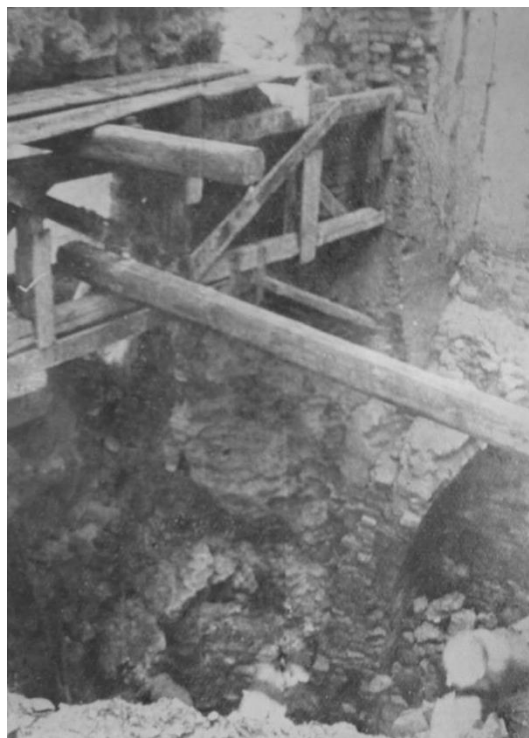
236 Lavori di consolidamento: trave di puntellamento posta nella breccia della parete a monte. (da Soprintendenze per le Antichità delle Marche e dell'Umbria, per le Gallerie delle Marche 1946, p. 100)

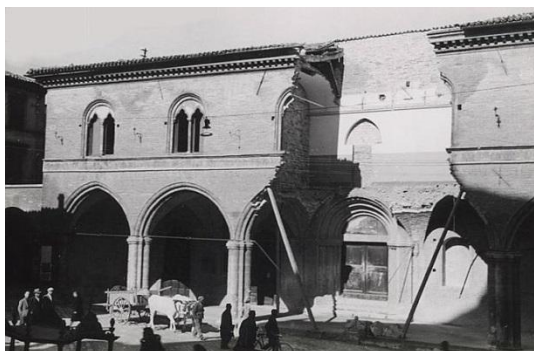
238 Immagine della facciata gravemente lesionata dai bombardamenti. (da <http://www.bsrdigitalcollections.it/details.aspx?ID=0007507>)

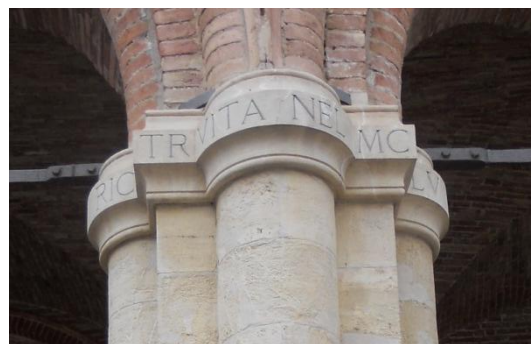
239 Particolare del capitello con la scritta incisa. (Foto 2013)

All'architetto Meloni va anche il merito di aver fatto incidere sul capitello ricostruito la data dell'intervento tramite una breve iscrizione in caratteri romani, così da evitare ogni rischio di falsificazione storica: “RICOSTRUITA NEL MCMXLV”.

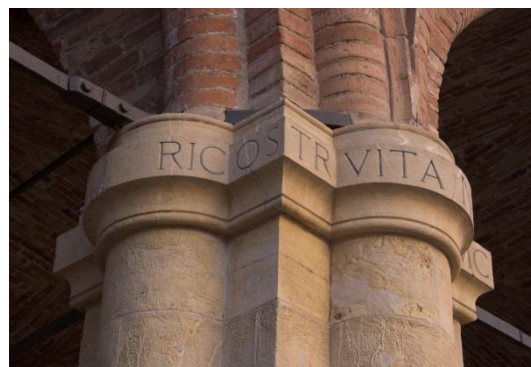
240 Particolare del capitello fatto costruire dal Meloni. (Foto 2013)

Dopo una meticolosa ricerca il Meloni ritrovò la stessa cava di pietra calcarea dalla quale provenivano i pilastri originari, situata nella zona di Vallemontagnana, sempre nel fabrianese.

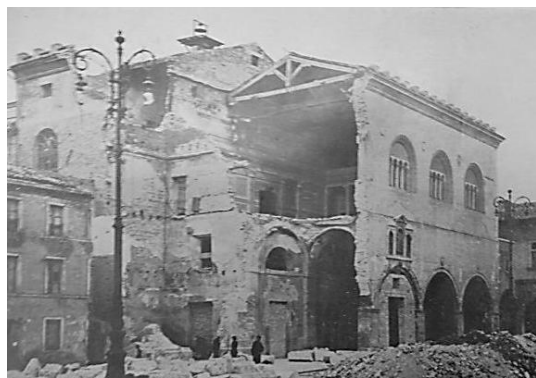
246 La parte del Palazzo distrutta dal crollo della torre. (da Pacini, Pacini 2010, p. 77)

La caduta della torre travolse una parte del Palazzo: due arcate del portico, una quadrifora, la copertura e il soffitto affrescato del Teatro della Fortuna.

Questa la descrizione a caldo dei danni riportata dal soprintendente Pacini: *“Il campanile di Piazza [...] richiese per il suo abbattimento una tripla carica che, con tre successive esplosioni, non lasciò in piedi nulla delle sue strutture murarie, ed inoltre provocò il crollo dell’arco a piano terra e della soprastante quadrifora della facciata del palazzo. Sul fianco di quest’ultimo il danno fu anche più esteso.”*³³⁵

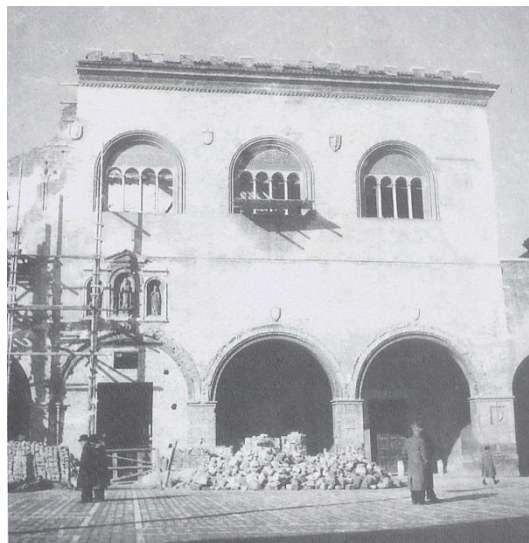
247 Immagine della facciata squarciata dai crolli con i ponteggi posti nella zona inferiore della torre. (da Ferri 1995, p. 247)

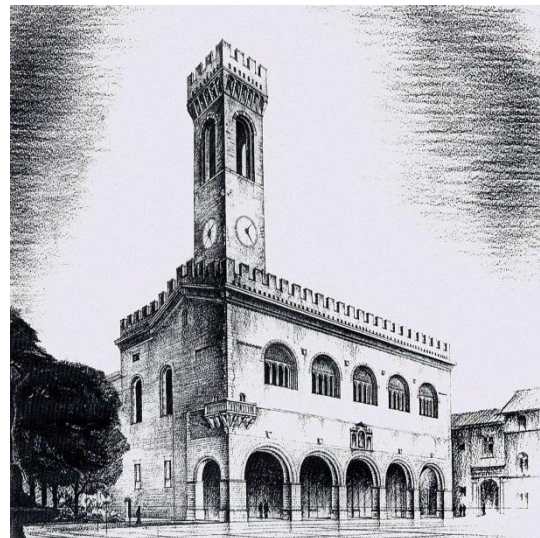
249 Progetto dell'ing. Cesare Eusebi. (da Ferri 1995, p. 249)

In accordo con il Comune di Fano venne disposto un concorso pubblico con le seguenti indicazioni progettuali: mantenere il sito della precedente torre, con portico, cella campanaria, di mole intonata all'ambiente ma senza riprodurre nei particolari quella settecentesca.

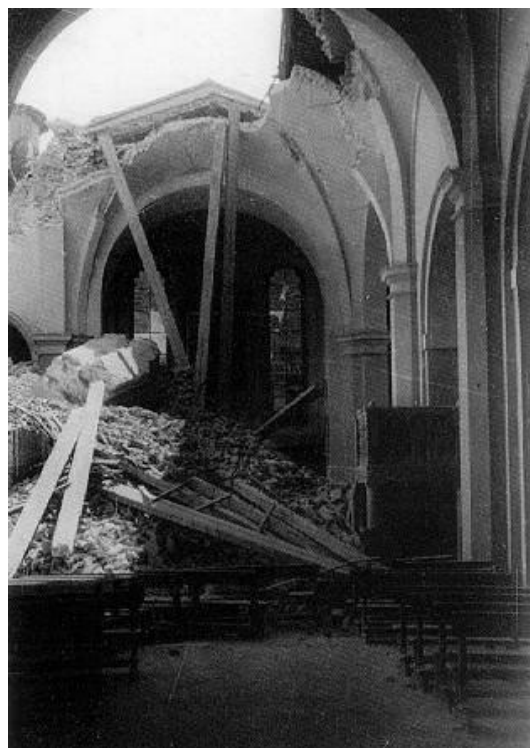
252 Veduta alla navata centrale verso il presbiterio con la copertura squarciata dal crollo del campanile. (da http://www.fondazioneclarifano.it/Progetti/giornale_fano_liberata/fano_liberata_strage_campanili.pdf)

La caduta del campanile travolse gran parte del presbiterio, le volte delle campate quarta e quinta della navata centrale e di sinistra, e una porzione dell'adiacente Palazzo Vescovile.

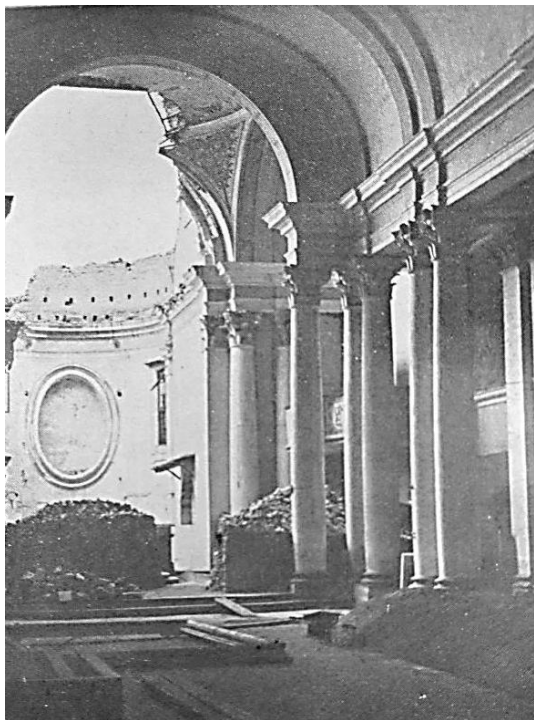
253 Immagine dell'interno del Duomo con la copertura in parte demolita e le macerie raccolte ai lati. (da Soprintendenze per le Antichità delle Marche e dell'Umbria, per le Gallerie delle Marche 1946, p. 85)

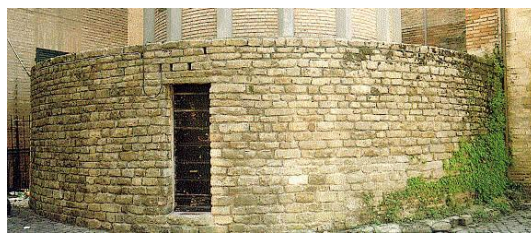
255 La base dell'antico campanile in arenaria. (da Volpe 2015, p. 257)

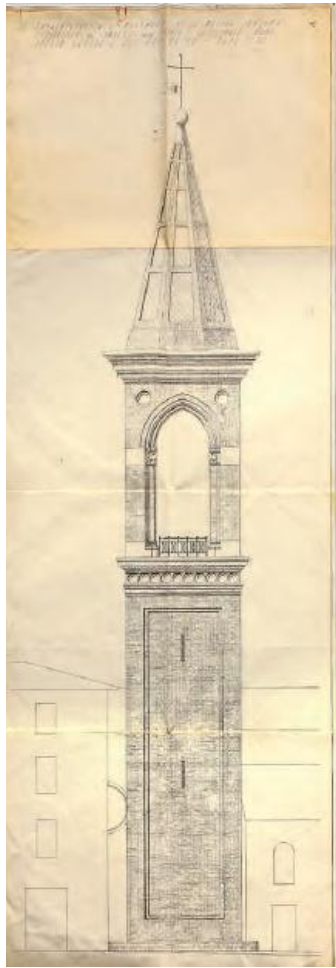
256 Progetto dell'architetto Vittorio Mesturino. (da Volpe 2015, p. 236)

Dagli inizi degli anni Cinquanta si cominciò ad affrontare il tema della sua ricostruzione e nel 1954 il soprintendente Vittorio Mesturino

elaborò un primo progetto, ben accolto dalla popolazione ma giudicato inadatto dall'ambiente ecclesiastico.

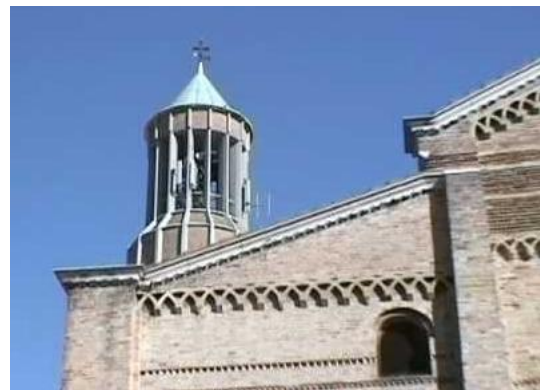
258 Veduta della sommità dell'attuale campanile dalla facciata del Duomo. (da Volpe 2015, p. 244)

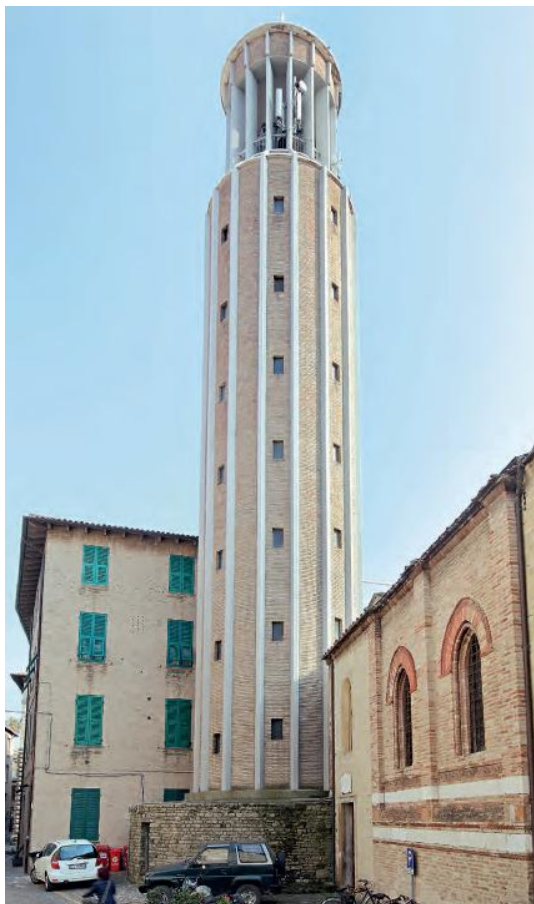
259 Il campanile del venturi sopra i resti dell'antico campanile. (da Volpe 2015, p. 242)

Nel 1956 venne elaborato un secondo progetto redatto dall'architetto romano Flavio Venturi; questo ottenne l'approvazione della Soprintendenza e della Commissione Capitolare, seppur con notevoli modifiche. Solo dal 1965, dopo aver superato controversie relative al progetto e al suo finanziamento, fu avviata la costruzione del nuovo campanile che terminò nel novembre dello stesso anno.

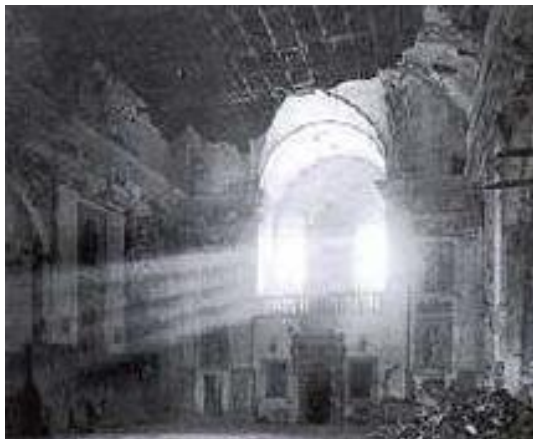
263 Foto d'archivio dell'interno della chiesa, verso l'ingresso, con le macerie raccolte e la volta crollata. (da Volpe 2011, p. 43)

Il 17 aprile 1944 un grappolo di spezzoni incendiari dell'aviazione angloamericana, diretti alla vicina linea ferroviaria, colpì la grande aula della chiesa devastando la volta affrescata e gran parte dell'area presbiteriale.³⁴²

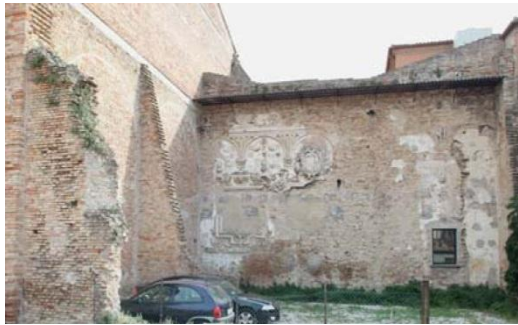
266 Veduta dell'area dove sorgevano l'altare maggiore e la cappella laterale destra. (da Furlani, Pierboni 2012, p. 5)

Questo è tutto ciò che rimane della zona presbiteriale della chiesa colpita nel 1944; insieme all'altare maggiore andarono distrutte anche la cappella laterale di destra e il soffitto della chiesa.

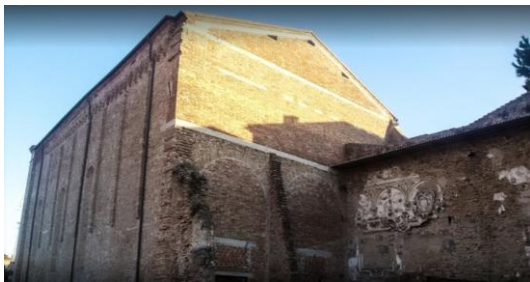
275 Veduta attuale della parete di “bloccaggio”. (Foto 2016)

La zona del presbiterio si presenta con un'ampia parete completamente spoglia, costruita per sorreggere la copertura della chiesa e chiudere l'aula dopo il bombardamento della zona presbiteriale nel 1944.
