Monitoring effecten zandsuppletie Leuvenumse beek 2016

Notitie Zoetwatersystemen, Wageningen Environmental Research
Februari 2017

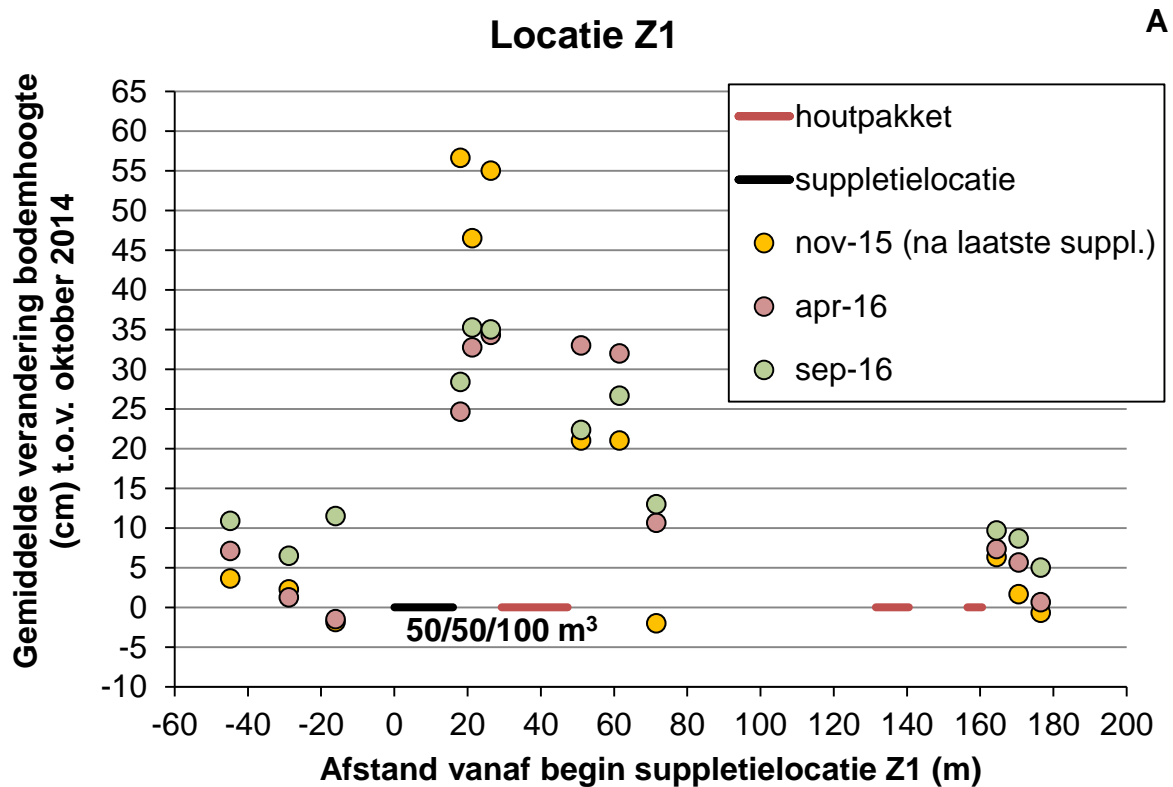
Figuur 4: Verandering van de gemiddelde bodemhoogte in de beektrajecten ten opzichte van de situatie in oktober 2014 (= nullijn). De laatste suppletie heeft plaatsgevonden in oktober 2015; de getallen onder de zwarte lijnen (positie suppletielocaties in het beektraject) geven een schatting van de totale hoeveelheid ingebracht zand per locatie. Het aantal meetpunten per dwarsprofiel bedroeg gemiddeld 3,3 in Z1, 7,2 in Z2 en 4,6 in Z3.

Nog verder benedenstrooms, met name ter hoogte van Z1.6b, is het zand nog volop in beweging en treedt bodemophoging op (Figuur 4). Hier was in september een duidelijke zandtong waarneembaar, die 27m stroomafwaarts van transect Z1.6b eindigde. De verder benedenstrooms gelegen transecten Z1.7c-Z1.9c lieten een kleine verandering in profiel zien (Figuur 4). Ondanks een geringe gemiddelde toename is het de vraag of dit het gevolg van de suppletie is, omdat deze punten relatief ver benedenstrooms van de waarneembare zandtong liggen.

Traject Z3 wordt gekenmerkt door erosie (Figuur 4). In de meest bovenstroomse transecten zijn maar kleine veranderingen in het profiel opgetreden in 2016; er is niet zoals op de andere locaties sprake van een verkleind profiel ten opzichte van de uitgangssituatie. Echter, met name vanaf transect Z3.5b heeft tussen april en september een vrij gelijkmatige verplaatsing van het zand plaatsgevonden, waardoor over de gehele breedte zand naar benedenstrooms verdwijnt. Dit proces treedt het sterkst op in het traject Z3.7c t/m Z3.9c. De zandtong van Z3 was in 2015 al niet meer zichtbaar; deze is gefuseerd met suppletielocatie Z4 (Figuur 5).

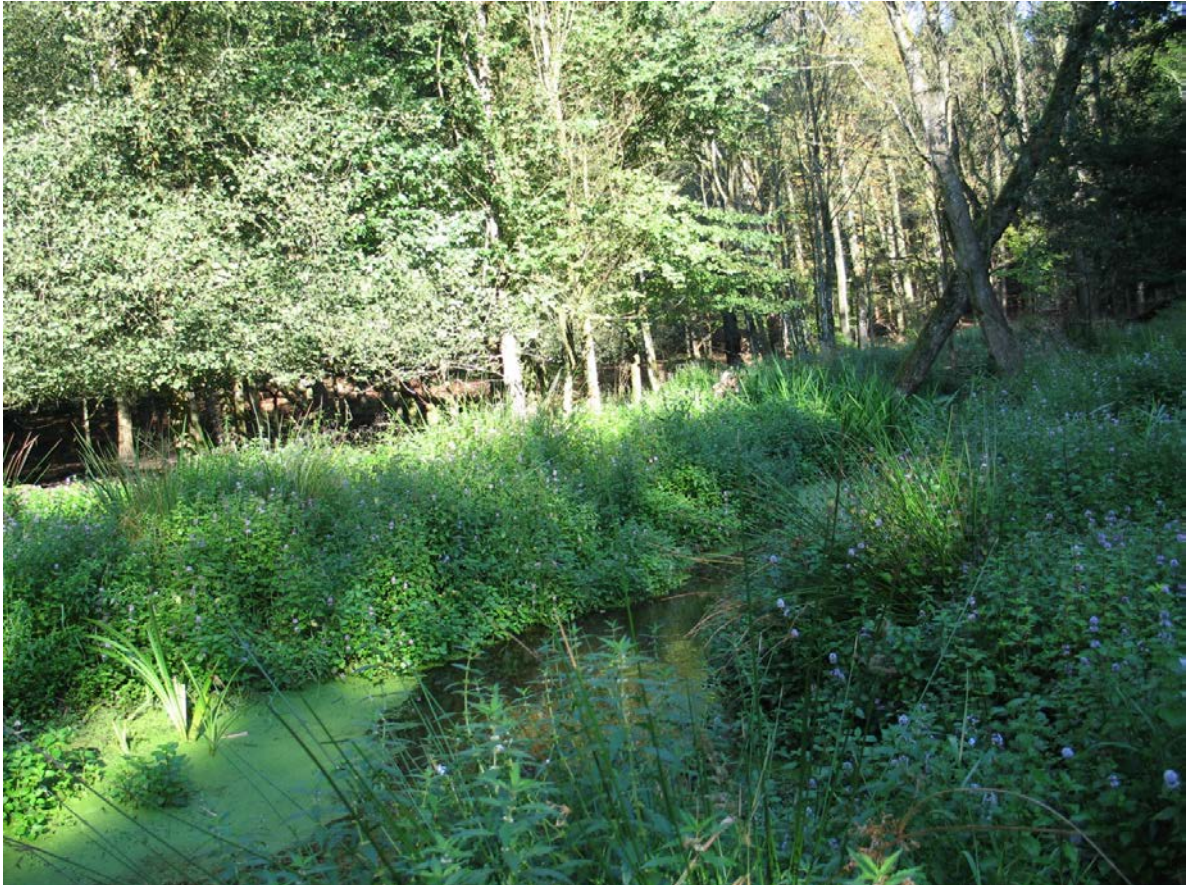
Foto 1: Massale vegetatieontwikkeling in het controletraject (C1.1-C1.3) in september 2016. Er is sprake van profielverkleining door het vastleggen van slib door de vegetatie. Het traject ontwikkelt zich richting een moerasbeek.

In het controletraject bovenstrooms van Z1 heeft in 2016 een duidelijke profielverkleining plaatsgevonden (Bijlage 1). De massale vegetatieontwikkeling zorgt voor vastlegging van slib (Foto 1), waardoor er een moerasbeektraject aan het ontstaan is. De voor dit type systeem karakteristieke zonering is op dit moment te herkennen in de laagte: beekloop, een smalle strook beekmoeras (permanent nat) en een relatief brede overstromingszone (deel van het jaar nat). In het najaar is de impact van wilde zwijnen en edelherten in de laagte duidelijk zichtbaar (Foto 2); dit lijkt invloed te hebben op het profiel van de beek (zoelplekken op de overgang water-land, kan werken als een bron van organisch materiaal en slib bij hogere afvoeren en het afgrazen van de vegetatie zal de samenstelling en structuur van de vegetatie in de laagte beïnvloeden.

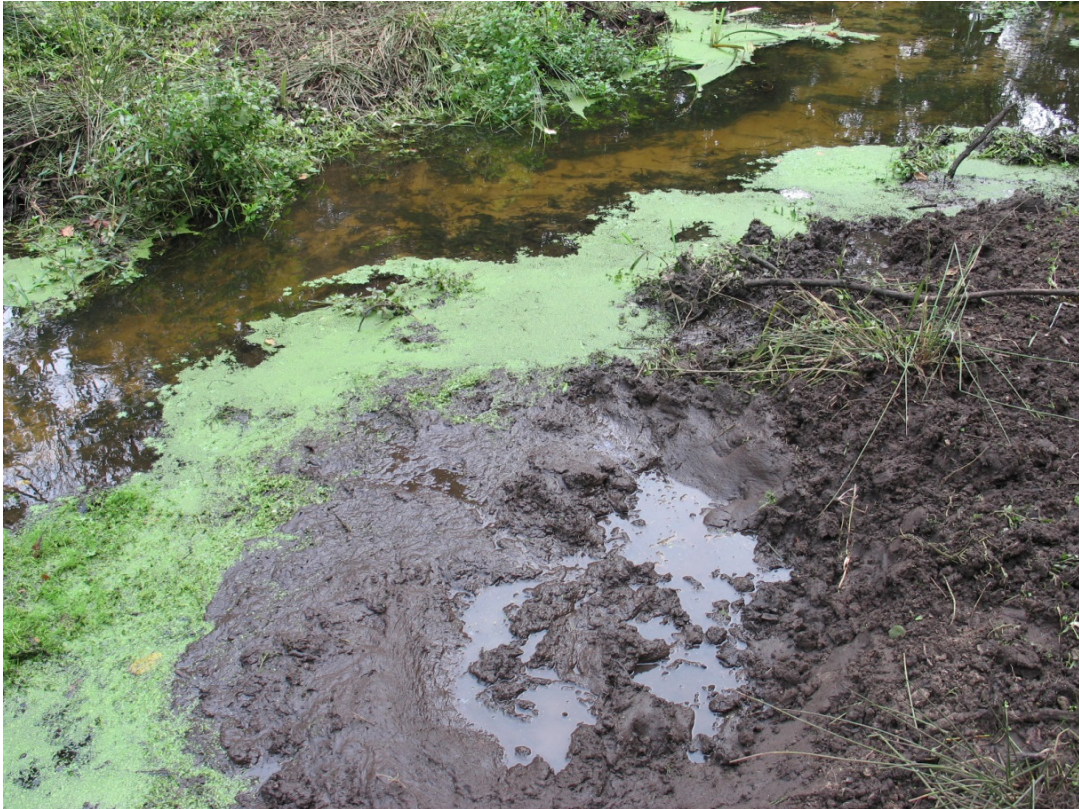
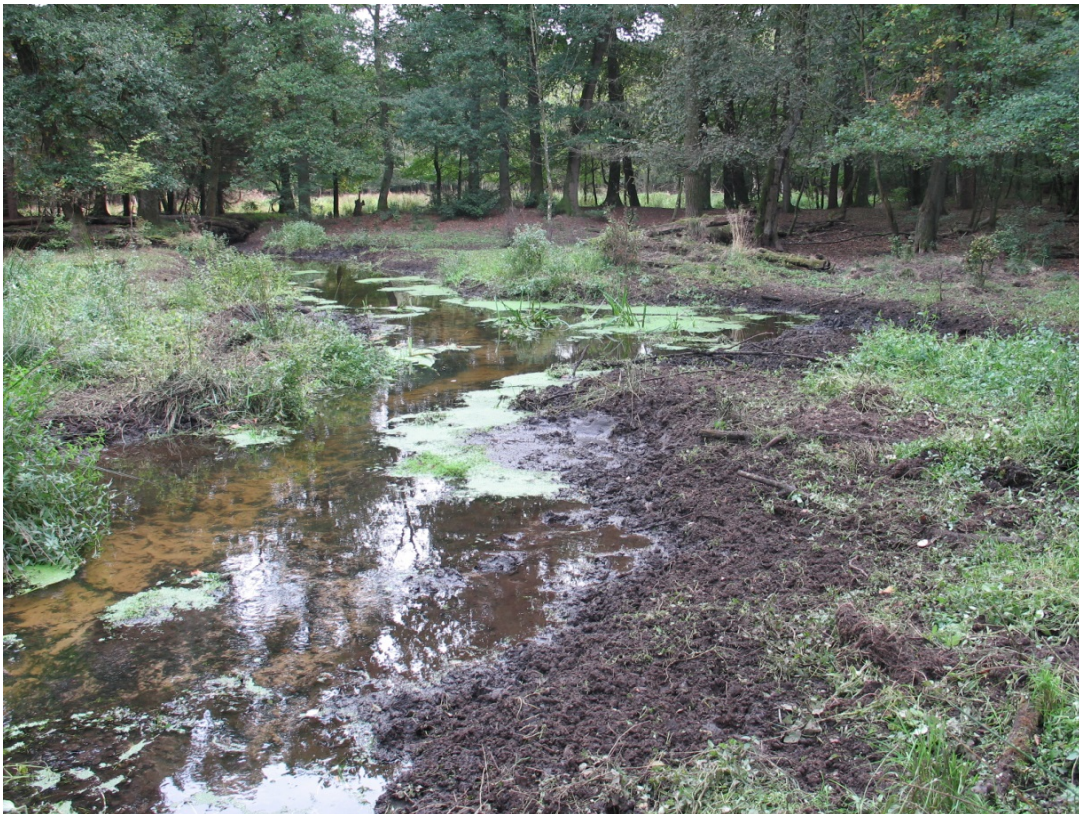
Foto 2: In oktober 2016 is de impact van wilde zwijnen en edelherten op het moerasbeektraject net bovenstrooms van suppletielocatie Z1 duidelijk zichtbaar.

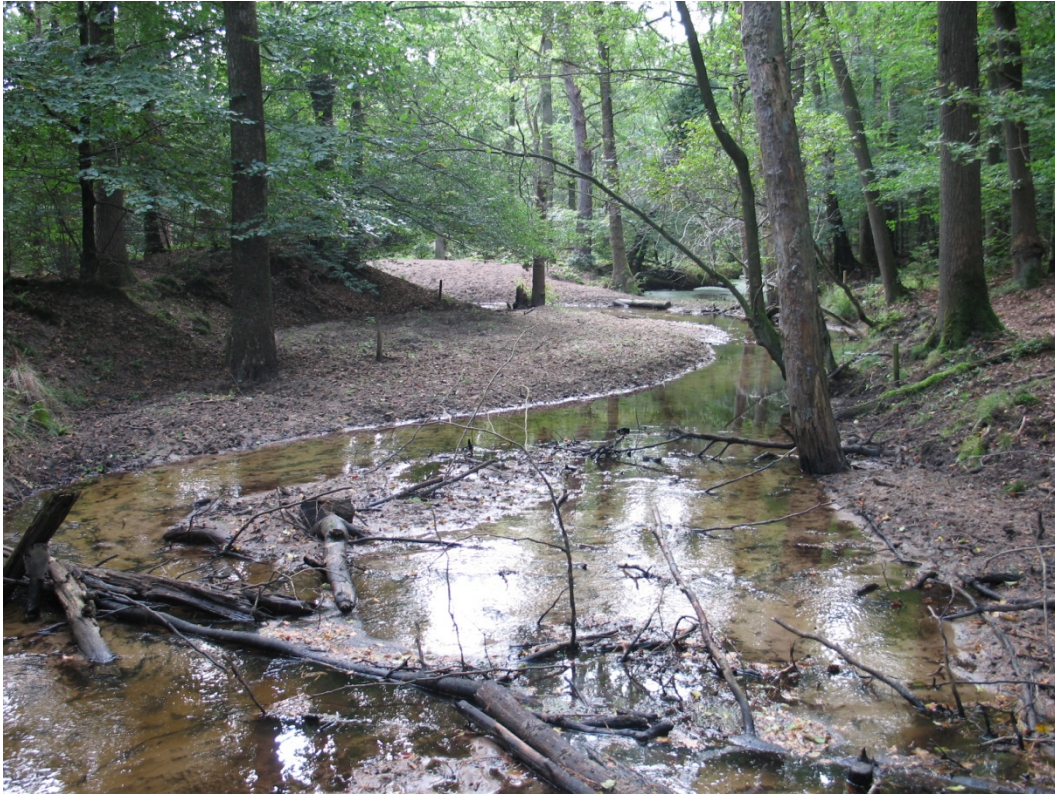
Foto 3: Vorming van een smal beekprofiel in de oude oorspronkelijke bedding op suppletielocatie Z2.

In de zone bij en benedenstrooms van de zandberg (Z2.1a t/m Z2.4b) is de vorming van een verkleind profiel nog aan de gang, gezien de verbreding en insnijding tussen de eerste en tweede meting in 2016 (Foto 3). Ten opzichte van de situatie in oktober 2014 lijkt het nieuwe profiel op grofweg een derde van het oorspronkelijke profiel uit te komen. Ter hoogte van Z2.5b heeft een bodemophoging plaatsgevonden, hier is het zand nog duidelijk in beweging (Figuur 4); in september had de zandtong zich tot 3 m bovenstrooms van transect Z2.6b verplaatst. De transecten Z2.6b t/m Z2.9c waren vrijwel stabiel, er was nog geen beïnvloeding door de suppleties te zien.

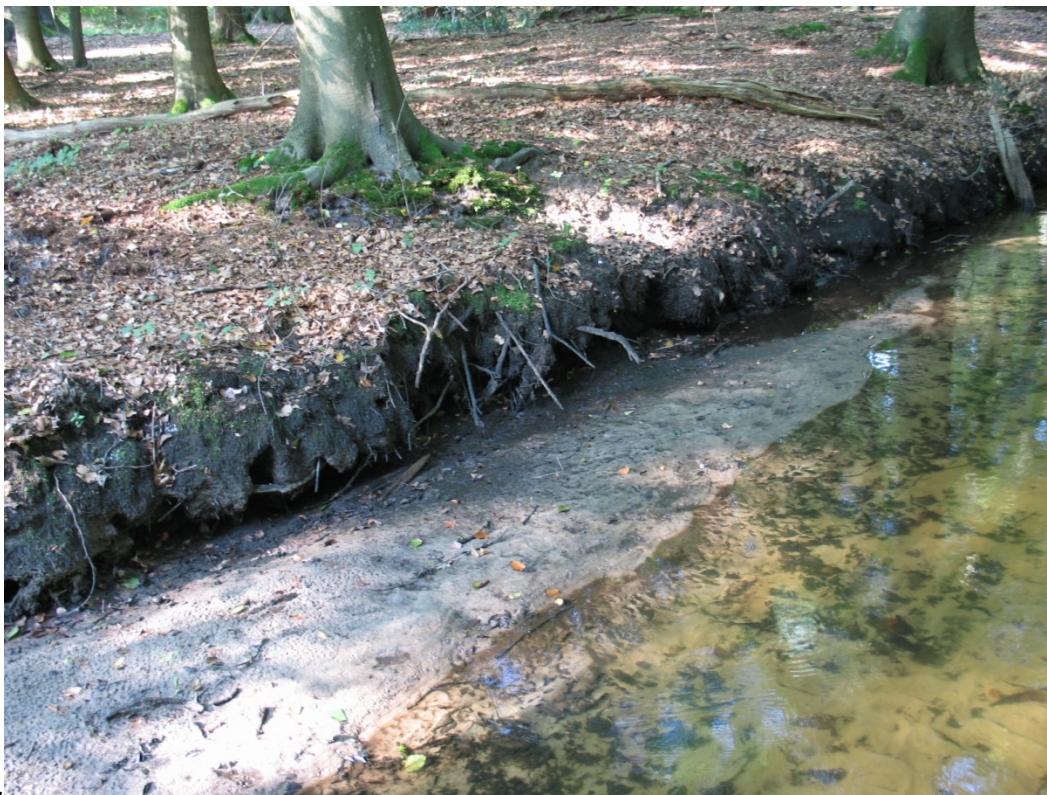
Foto 4: Oevererosie in opgehoogd traject benedenstrooms suppletielocatie Z1.

Bodemophoging in combinatie met hoge afvoeren lijkt te leiden tot verhoogde oevererosie in de gekanaliseerde trajecten (Foto 4). Verkleinde profielen zorgen voor het sneller buiten de oevers treden van de beek bij hoge afvoer; deze vernatte zone is in de zomer duidelijk terug te zien in de vegetatie (Foto 5). In de door de beek beïnvloede zone groeien diverse plantensoorten van vochtige tot natte standplaatsen. Consequentie van de vernatting is wel dat inundatiegevoelige bomen, met name die direct langs de beek staan, beginnen af te sterven (Foto 6).

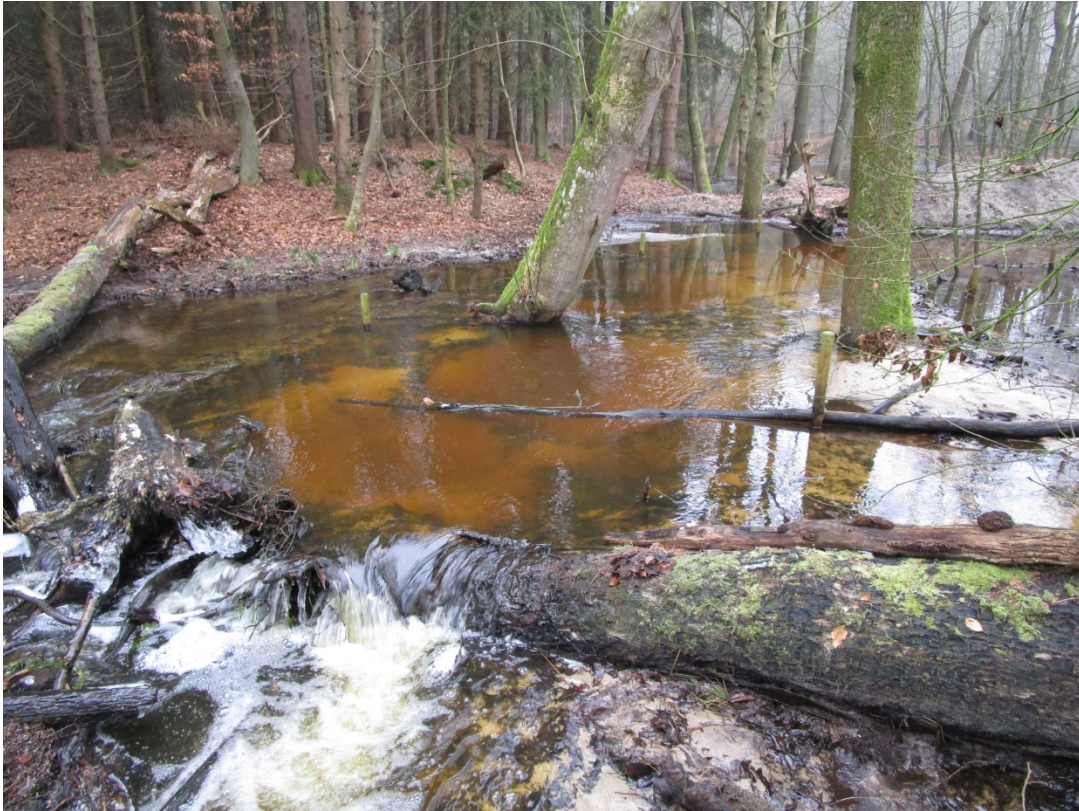
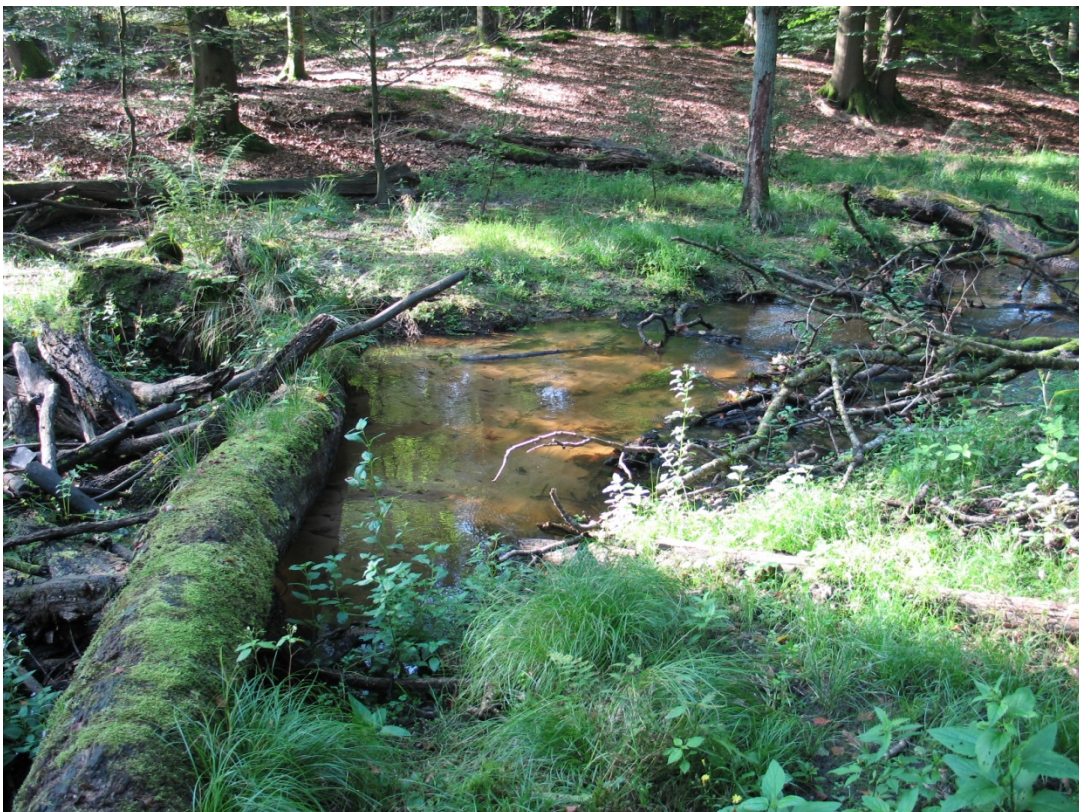
Foto 5: *Effecten van het in de winter buiten haar oevers treden van de beek bij Z1 (boven) zijn in de zomer duidelijk in de vegetatie terug te zien als een groene zoom langs de beek die duidelijk contrasteert met de onbegroeide drogere bosbodem (onder).*

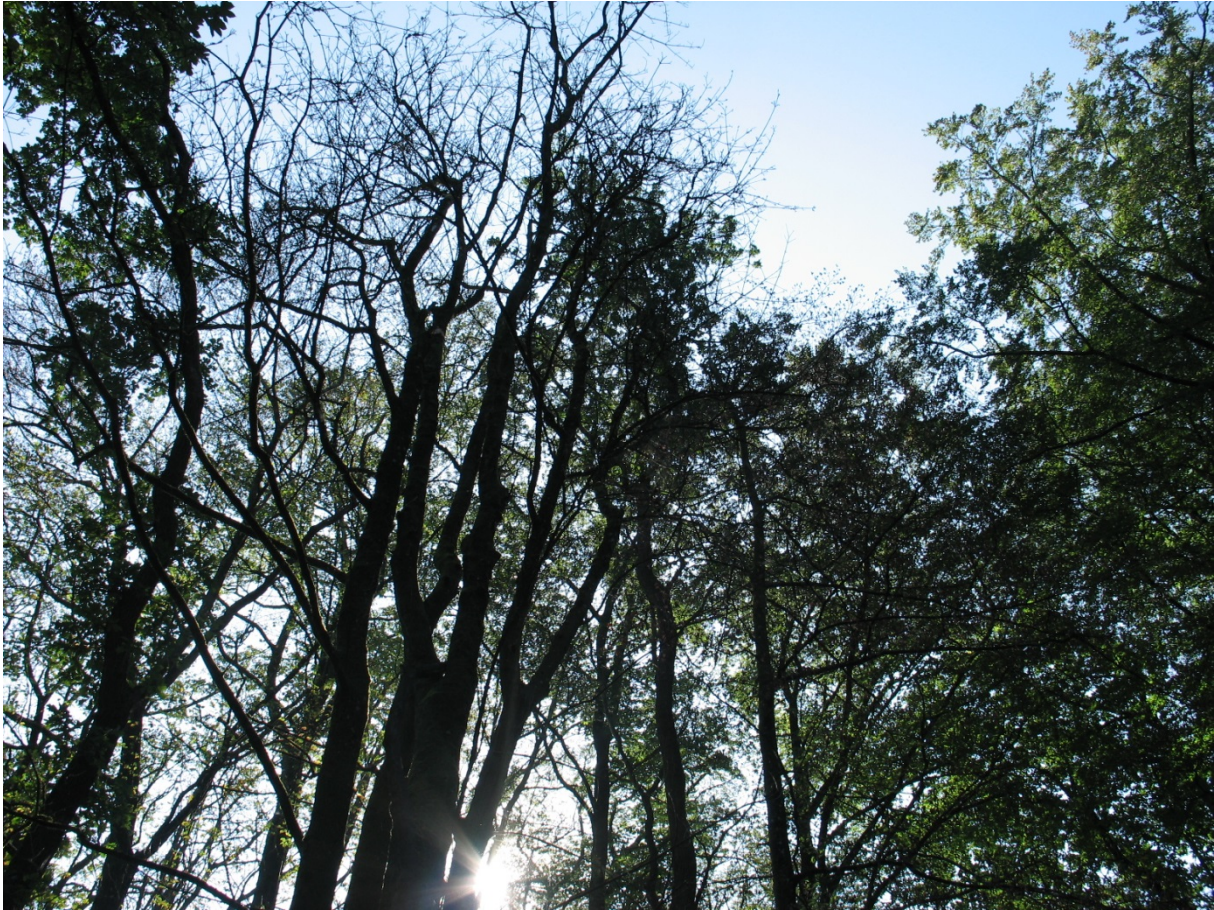
Foto 6: Vernatting van de zone langs de beek ter hoogte van Z1 begint te leiden tot het afsterven van een deel van de bomen langs de beek.

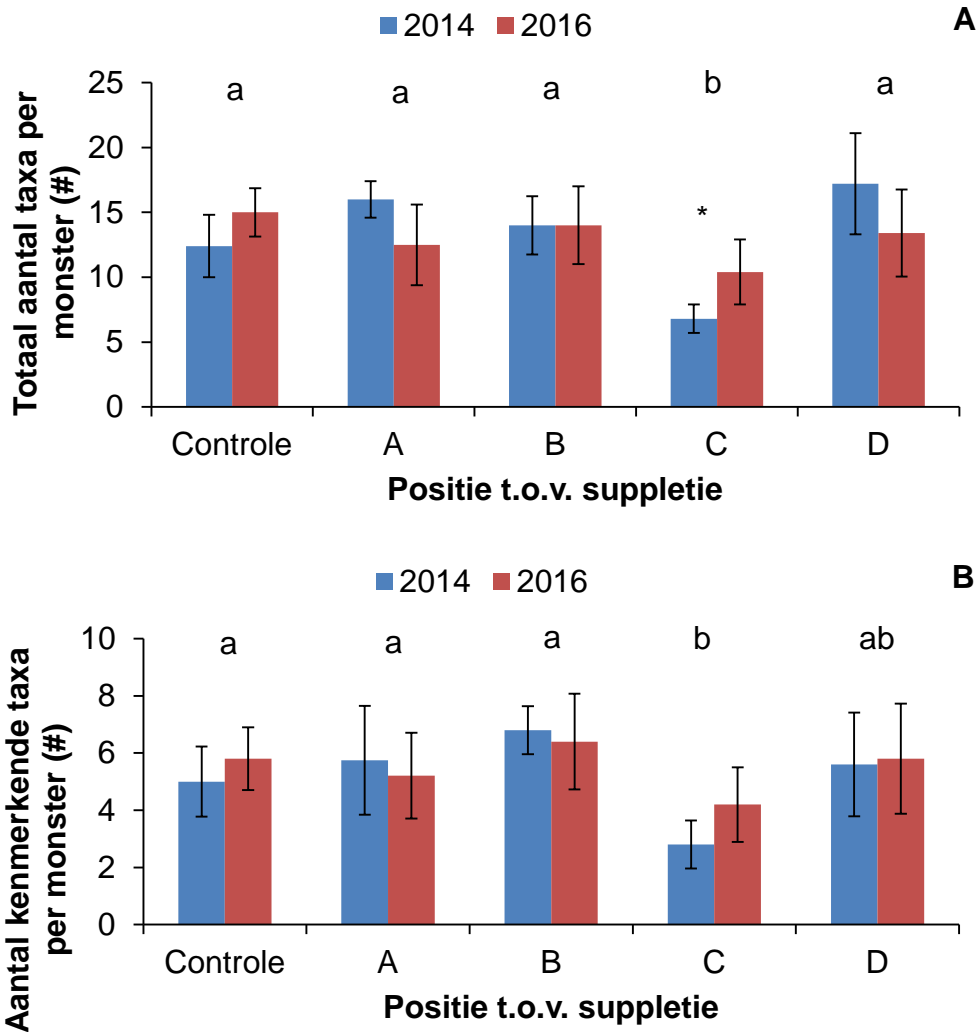
Figuur 6: Gemiddelde (± 1 standaard deviatie) totale taxonrijkdom (A) en het aantal voor watertype R5 kenmerkende taxa (B) aangetroffen op de verschillende monsterposities (zie figuur 1) op de suppletielocaties ($n = 5$) in 2014. Letters geven de significante verschillen tussen de monsterposities weer, sterretje een significant verschil tussen de meetjaren voor monsterpositie C.

Een vergelijking van de totale soortenrijkdom tussen de verschillende zones (en ten opzichte van de controle) laat zien dat deze vergelijkbaar is tussen de jaren en tussen de zones, behalve op de plek waar de zandtong zich actief naar benedenstrooms verplaatst, oftewel zone C (RM-ANOVA; Figuur 6A, Tabel 2). Hier is de totale soortenrijkdom lager dan in de andere zones, maar wel is een significante toename te zien in taxonrijkdom ten opzichte van 2014 (Paired Samples Test; $t_{df=4} = -3.09$, $P = 0.037$). Wanneer alleen naar de kenmerkende soorten gekeken wordt, dan blijkt zone C significant lager te scoren dan de andere zones en is daar geen verandering in gekomen ten opzichte van 2014. De zone vlak voor de zandtong neemt een tussenpositie in (RM-ANOVA, Figuur 6B, Tabel 2).

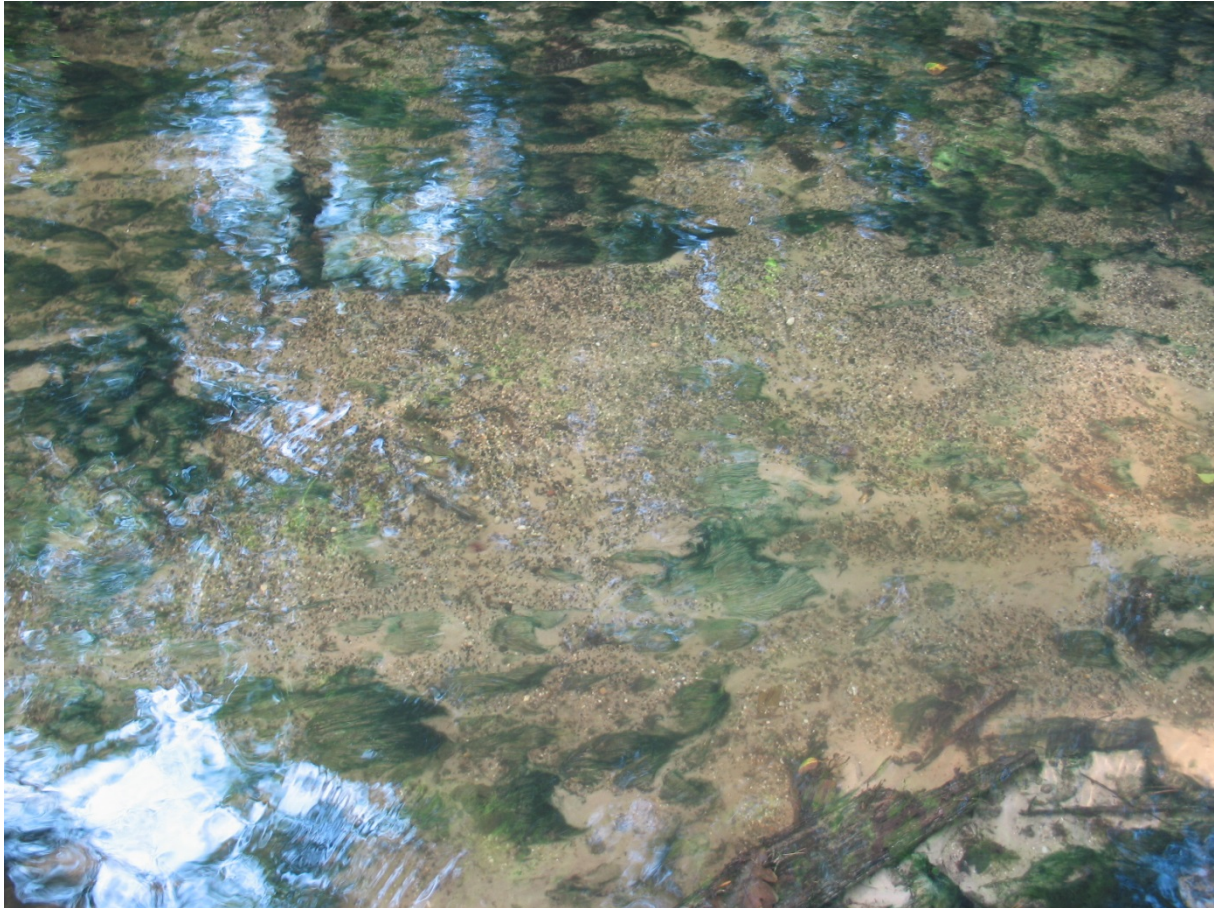
Foto 7: Er worden grindbedden op de suppletielocaties uitgespoeld. Opvallend zijn de algen die zich massaal ontwikkelen op de beekbodem, een ontwikkeling die vaker waargenomen wordt in herstelprojecten waar net een nieuwe loop is gegraven. Waarschijnlijk zijn de algen pioniers die profiteren van de omstandigheden op de 'kale' bodem; of er een koppeling is met eutrofiëring is niet bekend.

Tussen 2014 en 2016 heeft er een toename plaatsgevonden van de bedekking met grind op de zandtong (in de posities B en C; Tabel 1, Foto 7). De waterdiepte boven de zandtong is kleiner geworden, wat te verwachten was omdat er nog suppleties na de metingen in 2014 hebben plaatsgevonden. De overige parameters (substraten, vegetatiebedekking, stroomsnelheid) zijn vergelijkbaar met de situatie in 2014. In figuur 5 is een globale inschatting gegeven van de dominante aanwezige substraattypen op en tussen de suppletielocaties Z1 tot en met Z5.

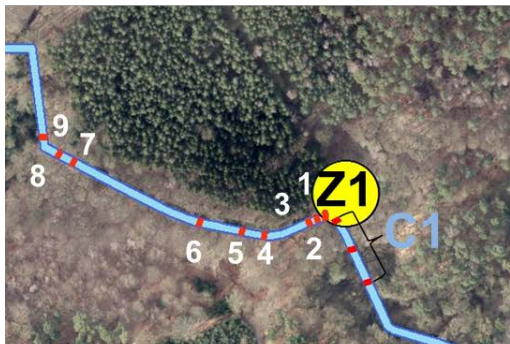
Traject Z1

Ligging transecten (1 t/m 3 = a, 4 t/m 6 = b, 7 t/m 9 = c):

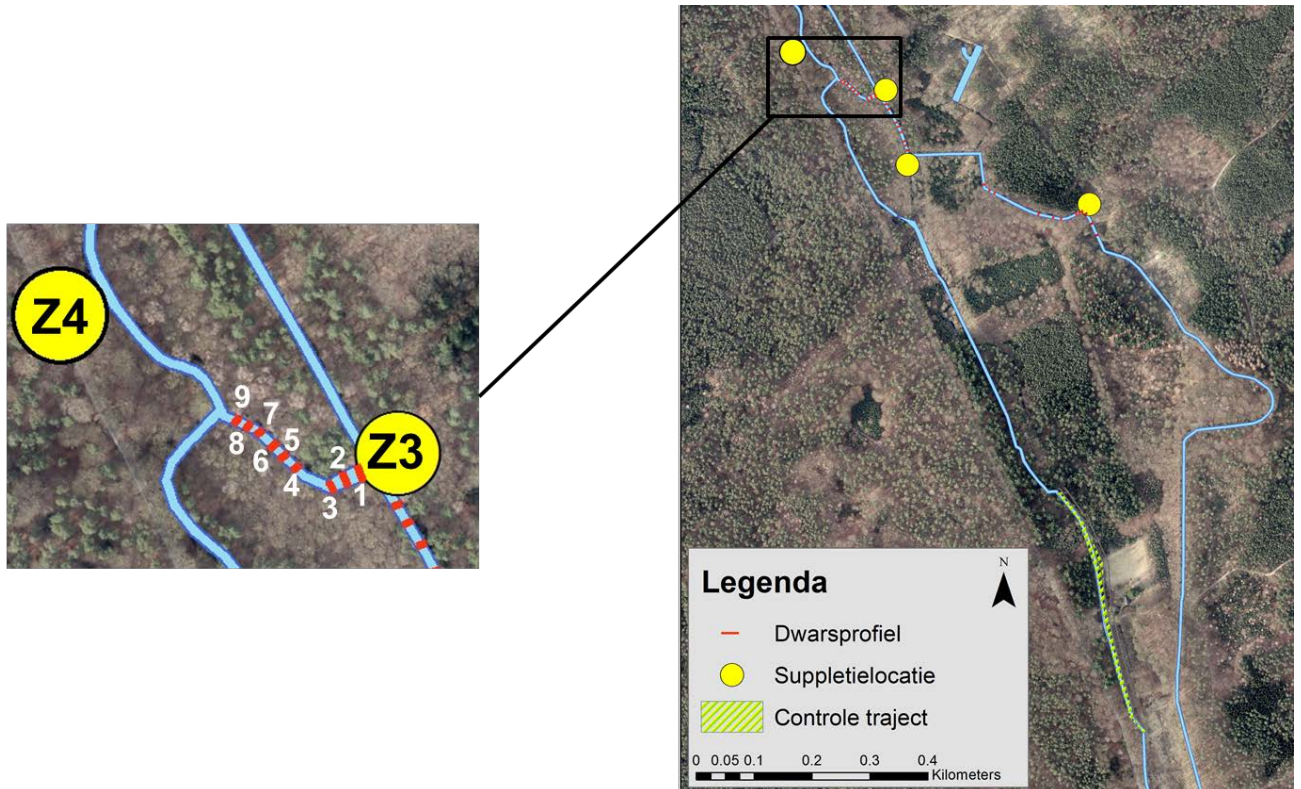
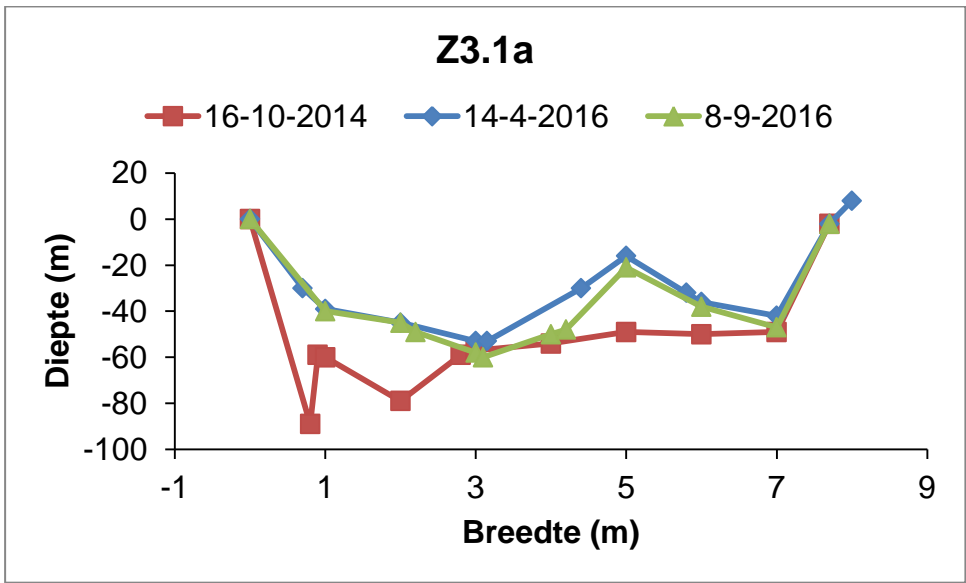
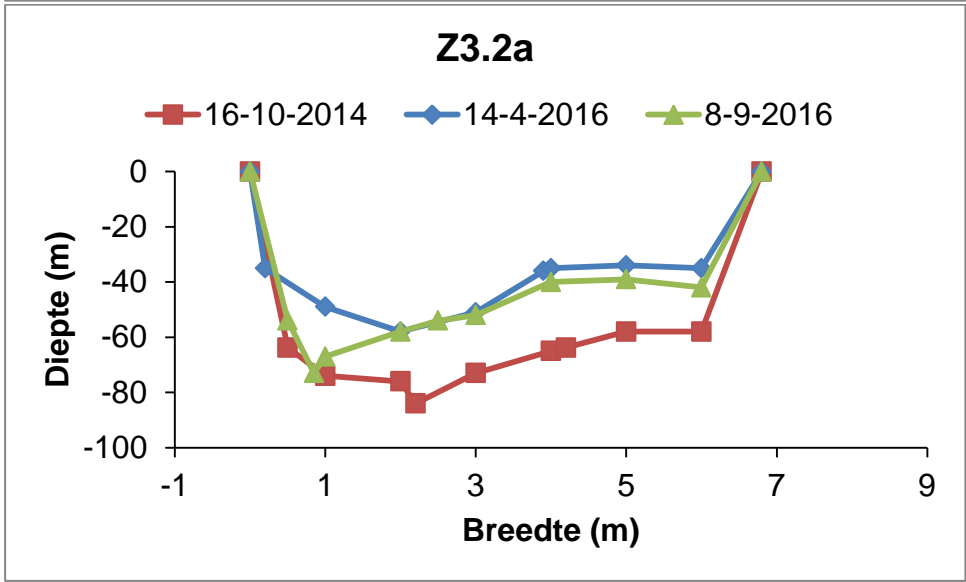
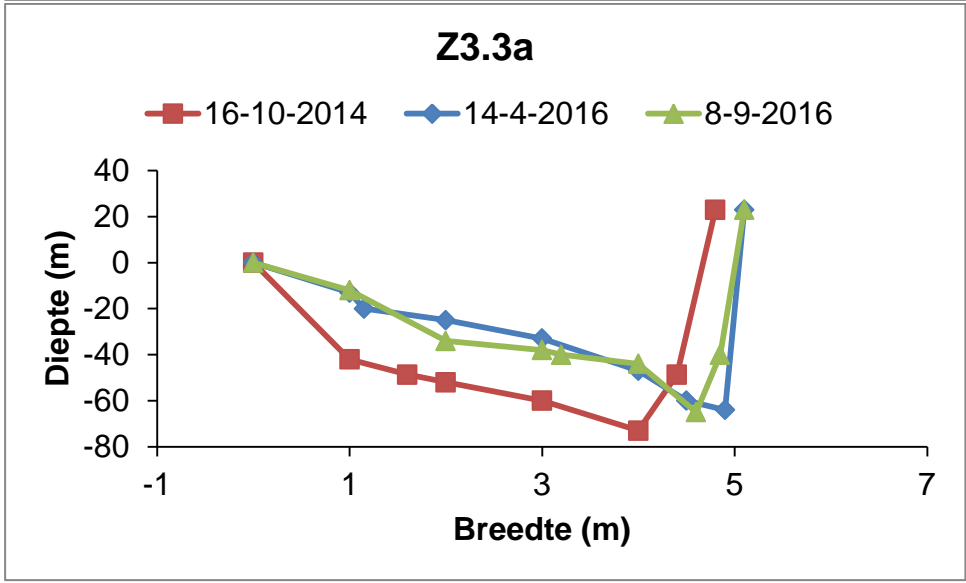
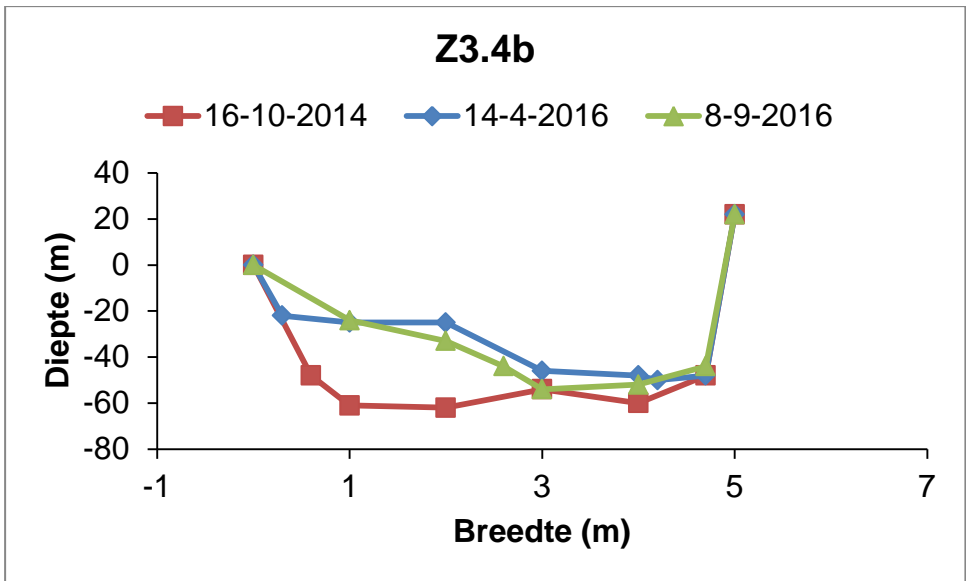
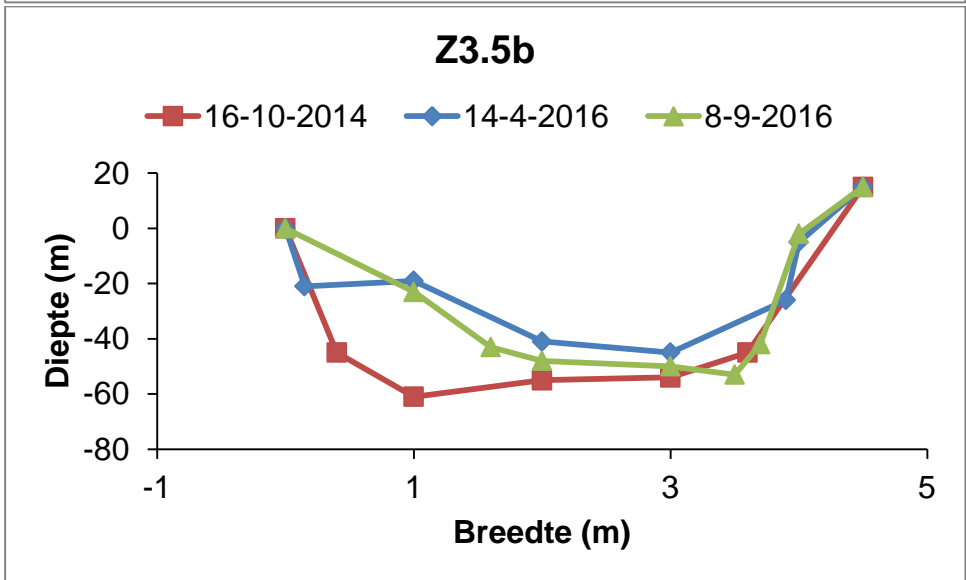
Traject Z3

Ligging transecten (1 t/m 3 = a, 4 t/m 6 = b, 7 t/m 9 = c):
