UNIVERSITÉ DE SHERBROOKE
Faculté de génie
Département de génie civil

ÉTUDE DU COMPORTEMENT D'UNE SECTION D'ESSAIS DE CHAUSSÉE DE BAC AVEC DES ARMATURES EN PRFV

Mémoire de maîtrise
Spécialité : génie civil

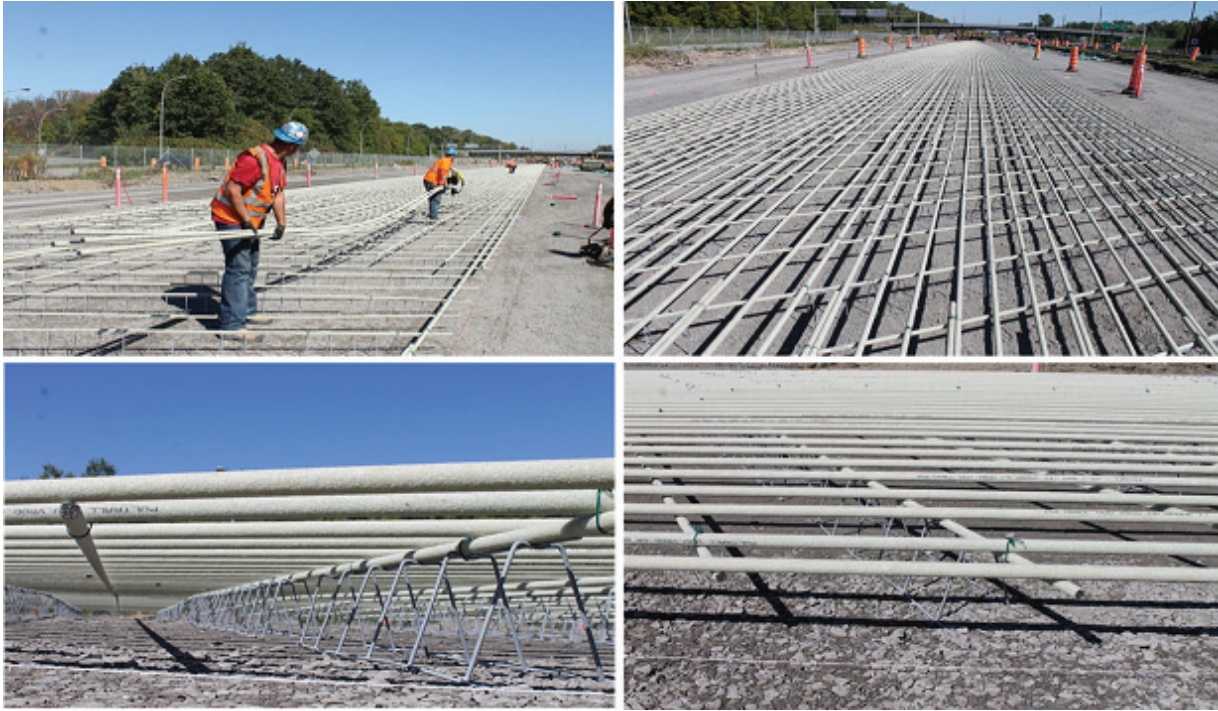
Figure 3.5 Installation des barres d'armature en PRFV

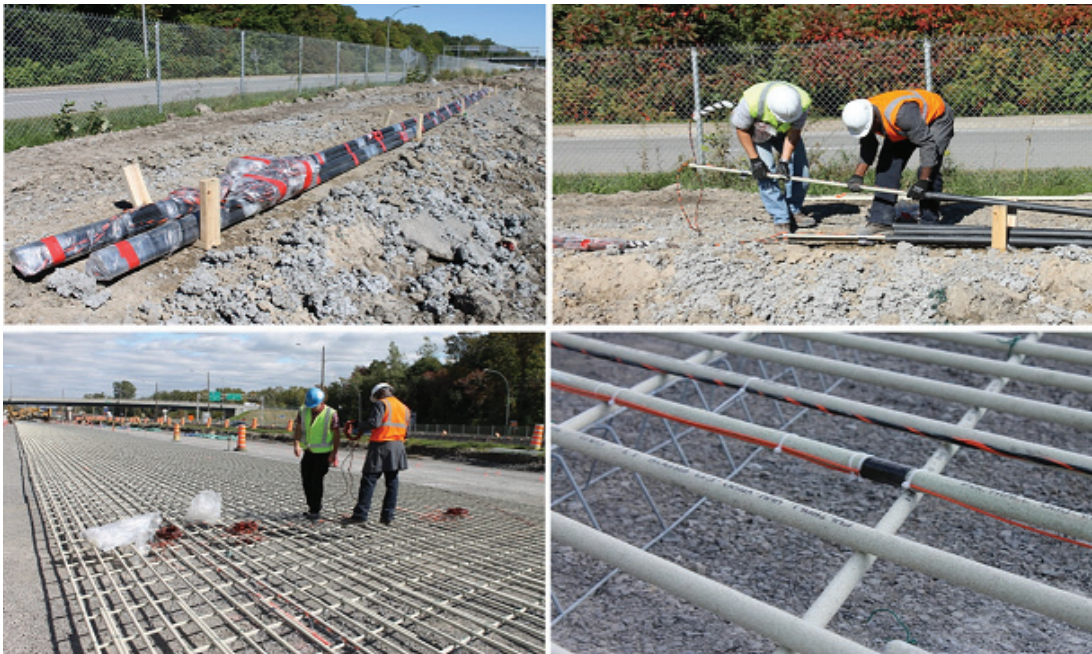
Figure 3.6 Installation des six barres d'armature en PRFV instrumentées

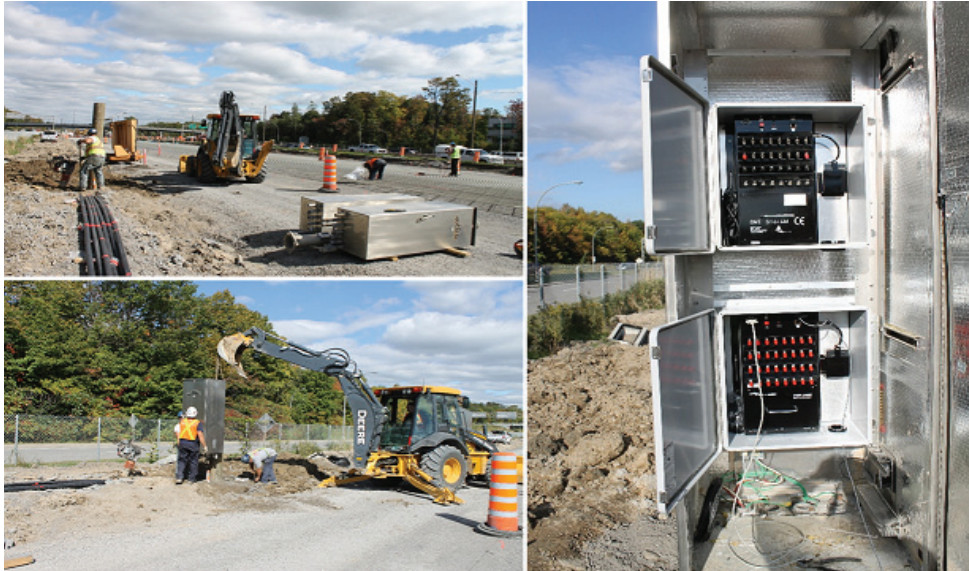
Figure 3.8 Installation du coffret d'instrumentation

Le système d'acquisition de données est constitué de deux enregistreurs de données multivoies (figure 3.8). Ce système permet la lecture et l'acquisition des données et il est entièrement compatible avec les capteurs à fibre optique Fabry-Pérot. Trente-deux (32) capteurs à fibres ont été connectés au système d'acquisition de données du bas, tandis que quatre (4) capteurs à fibre optique ont été connectés au système du haut, soit donc un total de trente-six (36) capteurs à fibre optique pour l'ensemble du système. Le temps de balayage des canaux de lecture par l'enregistreur de données multivoies est de 150 ms. Ce qui implique donc que les lectures de déformations et de température ne sont pas instantanées et sont par conséquent faites à un intervalle de 150 ms.

Lors de la mise en marche du système d'acquisition de données le 25 septembre 2013, les trente-six (36) capteurs à fibre optique étaient fonctionnels. Cependant, le 3 octobre 2013 le système d'acquisition de données du haut a cessé de fonctionner, rendant ainsi inopérables quatre (4) capteurs à fibre optique (trois (3) jauges de déformation implantées dans les barres de PRFV et une (1) jauge déformation à noyer dans le béton).

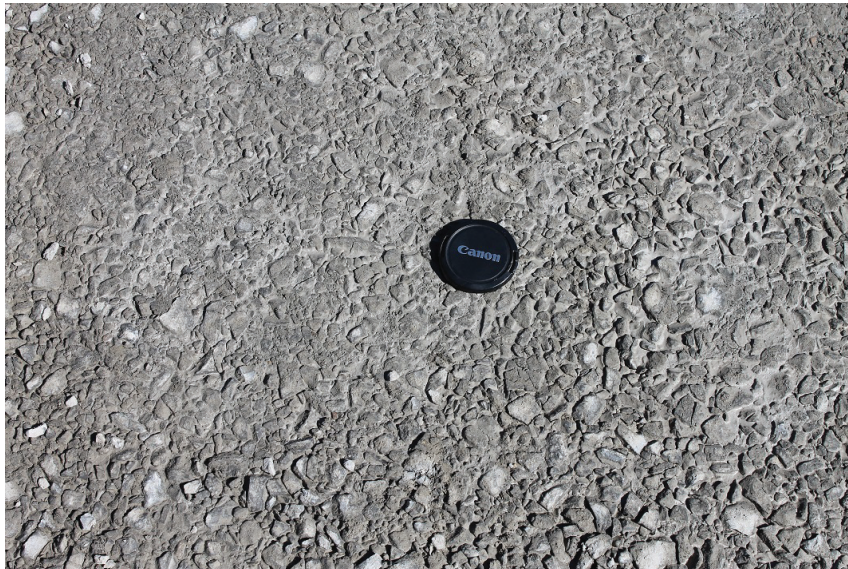
Figure 3.9 Assise de la dalle de chaussée en béton armé continu

La chaussée rigide de béton repose sur une fondation en matériau granulaire densifié MG-20 d'épaisseur 165 mm (figure 3.9), et sur une sous-fondation également en matériau granulaire densifié MG-112 ou MR, d'épaisseur 750 mm.

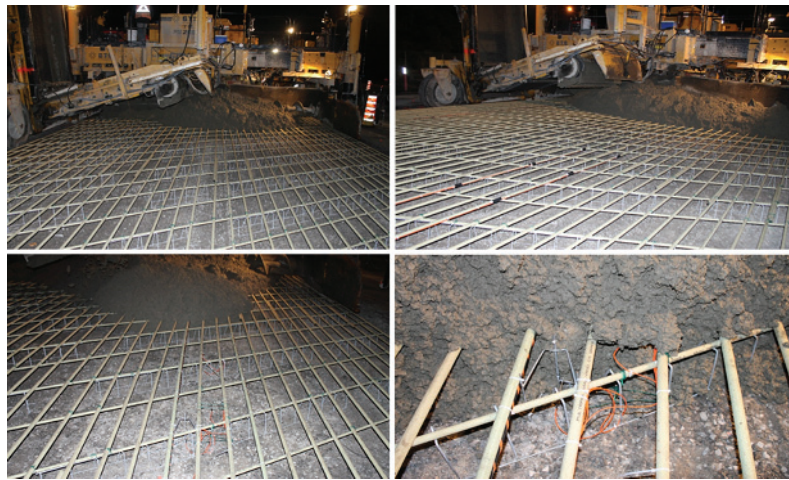
Figure 3.10 Bétonnage de la section de la dalle d'essais

Le bétonnage de la section d'essais a été réalisé dans la nuit du 25 au 26 septembre 2013. La dalle en béton armé continu comprend trois (3) voies et deux (2) accotements. Suivant la direction ouest, les dalles de droite et de centre ont été bétonnées ensemble. La troisième dalle ainsi que les accotements ont été bétonnés peu après. Une fois la finition du béton achevée, les joints de retrait longitudinaux ont été repérés manuellement aux 5 m, afin de positionner les traits de scie vis-à-vis de la ligne de contact entre deux dalles coulées en même temps. La figure 3.10 présente le bétonnage de la dalle et la figure 3.11 présente la dalle en BAC une fois bétonnée.

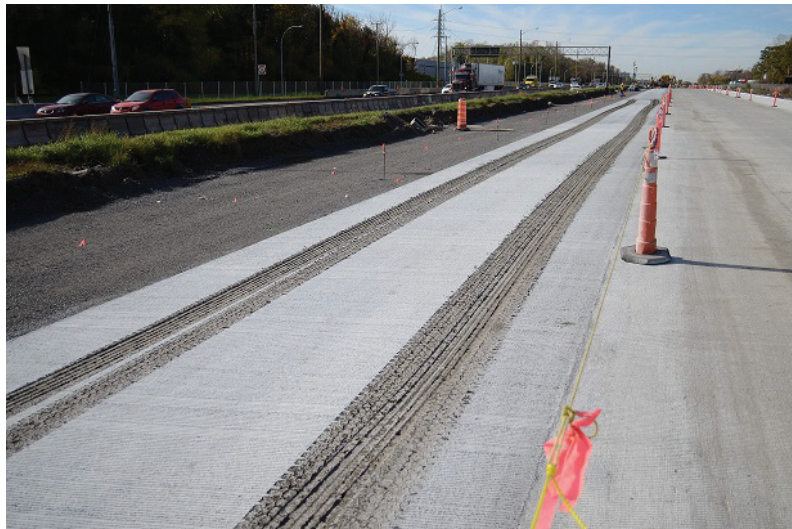
Figure 3.12 Partie gauche de la chaussée endommagée

Quelques jours après le bétonnage de la troisième voie de la chaussée, une partie de la chaussée a été endommagée par le passage d'un camion de chantier. Cet incident est survenu alors que le béton n'était pas encore complètement durci. La figure 3.12 illustre l'endommagement de la dalle de béton. La réparation de la partie endommagée a été réalisée conformément au dessin normalisé 028 du Tome II des normes du MTMDET [Ministère des Transports, de la Mobilité durable et de l'Électrification des transports, 2016]. Le dessin normalisé est présenté à l'annexe A.4. La dalle a été sciée sur toute sa profondeur dans la zone dégradée, puis à une distance minimale de 700 mm au-delà de la zone dégradée (figure 3.13). Les armatures de remplacement ont été mises en place dans la zone dégradée avec un recouvrement minimal de 650 mm. La zone dégradée a été ensuite bétonnée à l'aide d'un béton type IV.

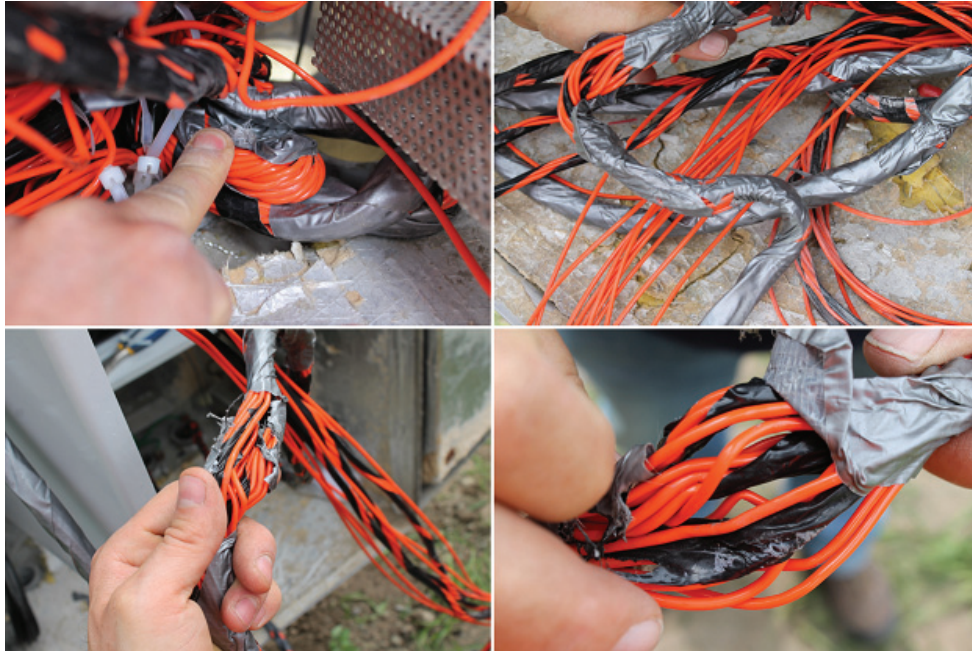
Figure 3.14 Endommagement des capteurs à fibres optiques

Durant les travaux aux alentours de l'emplacement du boîtier d'instrumentation en juin 2014, le réseau de fibres optiques a été endommagé. Onze (11) capteurs à fibre optique sur les trente-deux (32) fonctionnels ont été brisés pendant l'incident (figure 3.14). Des réparations ont été alors entreprises les mois suivant l'incident pour souder les fibres optiques brisées. Le boîtier d'instrumentation a été déplacé puis une boîte de jonction a été installée non loin de ce dernier (figure 3.15). Ensuite, les fibres optiques brisées qui ne sont pas enterrées ont été soudées (figure 3.16). Au total, quinze (15) capteurs à fibre optique dont une jauge de déformation à noyer dans le béton et quatorze (14) jauges de déformations implantées sur les barres de PRFV sont actuellement fonctionnels. Les jauges de déformation des barres instrumentées de la voie de gauche direction ouest de la chaussée, et les capteurs de température à fibre optique ne fonctionnent plus. La figure A.2 de l'annexe A présente les jauges de déformation fonctionnelles à ce jour.

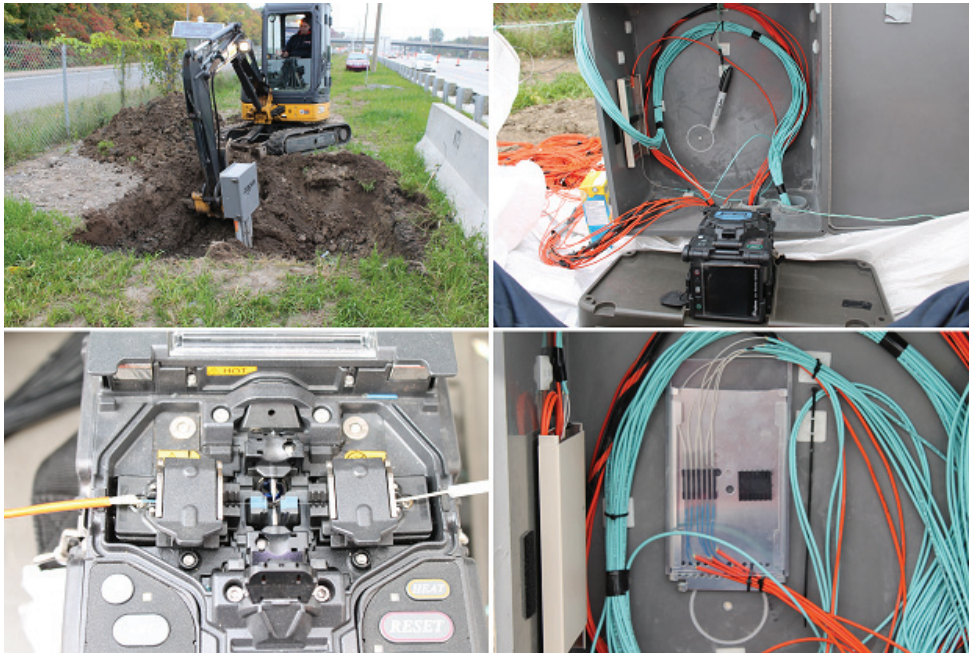
Figure 3.16 Soudure des fibres optiques brisées

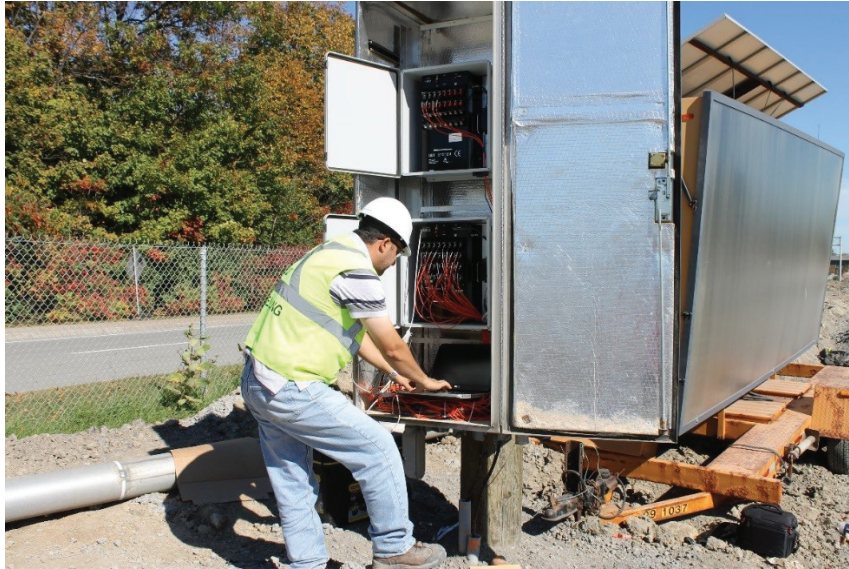
Figure 4.1 Récupération des données du coffret d'instrumentation

Les premières lectures de déformations et de températures ont été collectées le 3 octobre et le 31 octobre 2013, soit respectivement huit (8) jours et trente-six (36) jours après le bétonnage de la section d'essais en PRFV. Par la suite, le système d'acquisition de données a connu une panne à cause de la défectuosité de la batterie d'alimentation. Le système d'acquisition de données a été remis en marche à partir du 17 décembre 2013 et une collecte des données a été effectuée le 9 janvier 2014. La figure 4.1 illustre la récupération des données du coffret d'instrumentation.

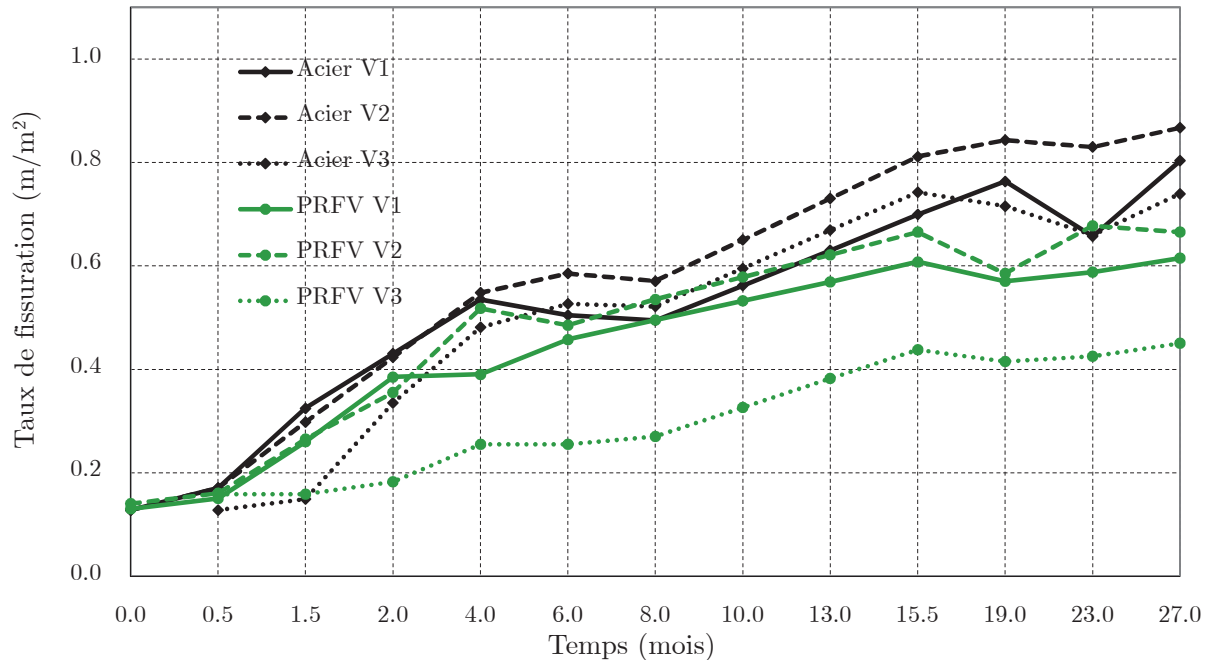
Figure 4.10 Variation du taux de fissuration en fonction du temps

Note : Une augmentation linéaire du taux de fissuration est assumée entre mai 2014 et février 2015.
