Hoofdstuk 2. Sedimentatie en erosie

2.1. Materiaal en methode

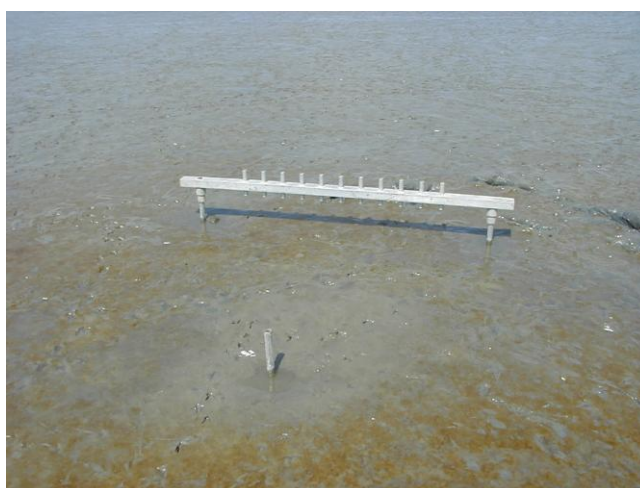
Figuur 2.1. Sederoplot met meetrij en schematische voorstelling van de oriëntatie ten opzichte van de Internationale dijk.

Sedimentatie-erosieprocessen werden op elke staalnameplaats (sediment, benthos) opgevolgd doormiddel van vaste sedimentatie-erosie (sedero)plots (Fig. 2.1). Elke plot bestaat uit drie 1,5m lange buizen waarvan de onderste helft bestaat uit ijzer (zodat de buis vastroest in het sediment) en de bovenkant uit inox. Voor de nieuwe buizen is gekozen voor volledige inox buizen maar met ijzeren vleugels die vastroesten. Op deze manier hopen we dat op erosiezones de sedimentatieplots langer blijven rechtstaan (geen roestverschijnselen). De buizen staan in een gelijkzijdige driehoek in het slik verankerd en vormen op deze manier een referentievlak. met behulp van een meetrij worden telkens twee buizen met elkaar verbonden en wordt elke 20cm de afstand tot het slik ge meten.

Elke zijde van de meetplot is 1,50m lang (de meetrij die op de plot geplaatst wordt is 1.70m lang), op een afstand van 25cm van de sederopaal is om de 10cm is een meetbuisje voorzien. In deze opening past een vouw meter (nauwkeurigheid 1mm). Er wordt ge meten van de bovenkant van het buisje tot op het sedimentoppervlak. Er is een minimale meting van 14cm (lengte meetbuisje). Voor de NOP-sedimentatie-erosieplots wordt elk even meetbuisje opge meten. Dit betekent dus een meting om de 20 cm afstand, 5 meetpunten per meetrij, eerste meetpunt op 35cm van de sederopaal. De punten worden steeds in vaste volgorde opgemeten (meetrij 1-2-3). In totaal bekomt men dus per sederoplot 15 metingen (Fig. 2.2). Bij aanhoudende sedimentatie komen de meetpalen uiteindelijk in het sediment te zitten waardoor het nodig is om opzetstukjes te plaatsen. Deze zijn 30cm lang.

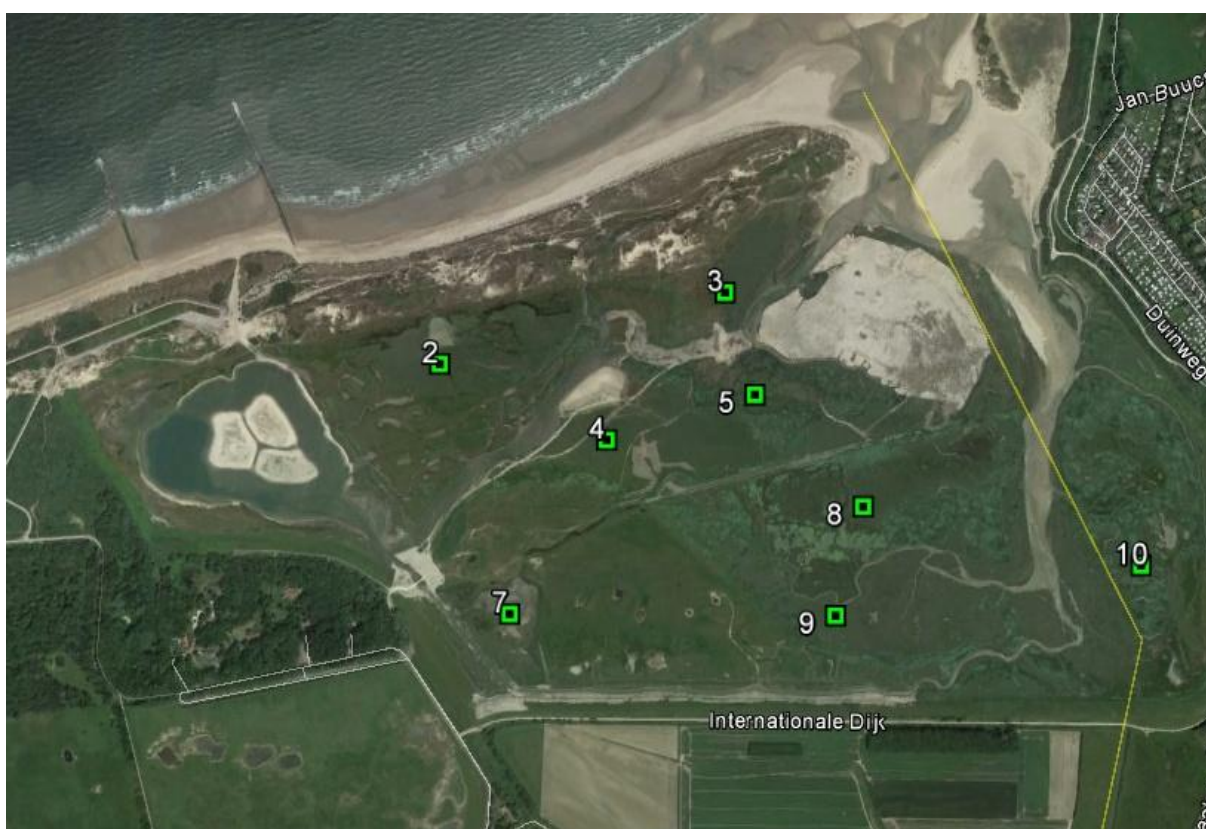
Figuur 2.3. Ligging en nummering van de acht opgevolgde sederoplots op de satellietfoto van 7 augustus 2013 (plot 3, 5 en 10 waren beschadigd in 2015).

Acht sederoplots werden opgemeten in 2011 (4x), 2012 (3x) en 2013 (3x) (Fig. 2.3). In maart 2015 werd een extra meting uitgevoerd, waarbij echter werd vastgesteld dat plots 3, 5 en 10 schade hadden opgelopen waardoor slechts 5 van de 8 plots zijn ingemeten.

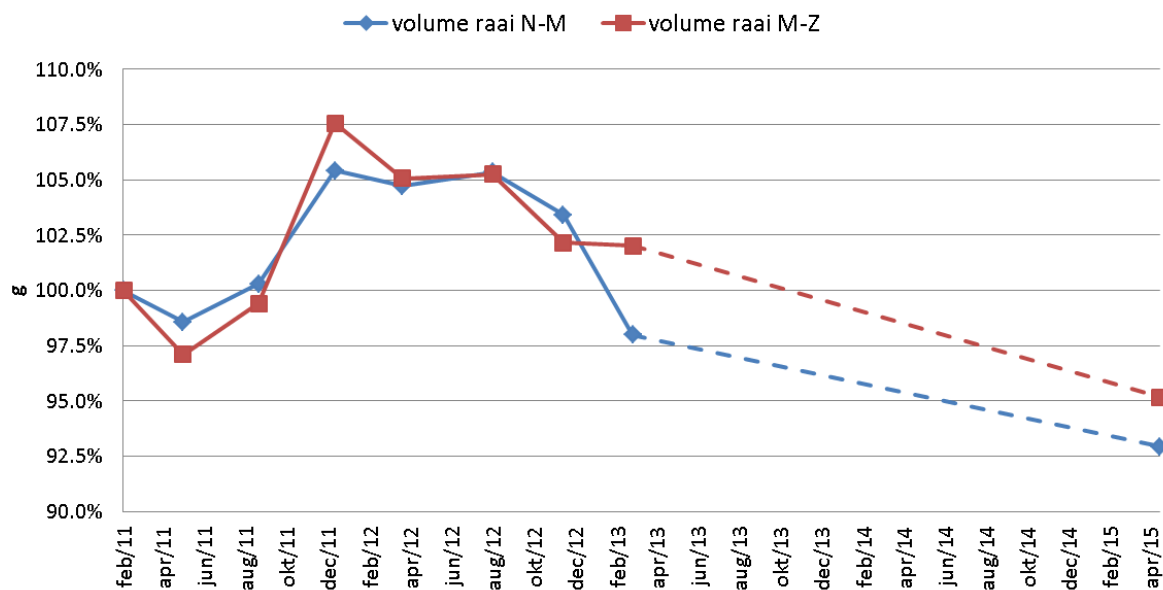
Figuur 2.9. Wijzigingen in het geulvolume relatief t.o.v. 10 februari 2011 gebaseerd op de dwarsdoorsneden van de hoofdgeul (Zwin) en afstanden tussen raai N (Noord), M(Midden) en Z (Zuid) alsook het totaal.

Wanneer een benaderende omrekening gebeurt naar geulvolumes rekening houdend met de afstand tussen de raaien (N-M: 243m; M-Z: 150m), is duidelijk te zien dat een periode van uitruiming tussen augustus 2011 en december 2011 afwisselt met een periode van aanzanding, die tussen 2013 en 2015 verder toeneemt. Terwijl de uitruiming optrad in het volledige geulstelsel, gebeurde de aanzanding voornamelijk tussen de noordelijke en middelste raai met een relatieve geuldimmersiedaling van 12.5% of 10.300m³ tussen augustus 2012 en april 2015 (tabel 2.2.). Door het beperktere zandtransport stroomopwaarts is de volumeverandering in het geultraject M-Z kleiner namelijk een maximaal verschil van 4.184m³ tussen december 2011 en april 2015 (Fig. 2.9).
