Caso clínico

# Implante de la válvula aórtica Perceval S<sup>®</sup> en un paciente con endocarditis aórtica

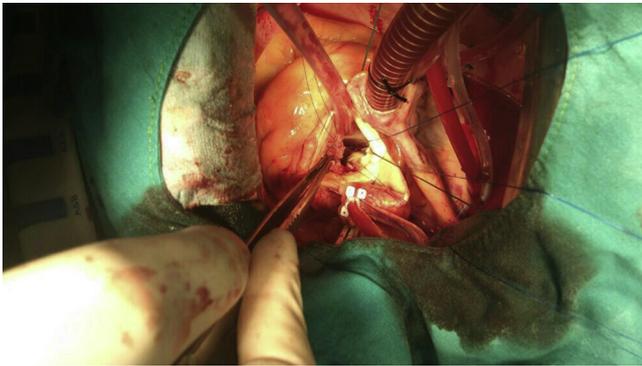
**Figura 1.** Aortotomía transversa. Desinserción del velo coronario derecho.

Se realiza intervención quirúrgica (esternotomía media) con circulación extracorpórea convencional y canulación de la aorta ascendente y la aurícula derecha. Se lleva a cabo pinzamiento aórtico e infusión de cardioplejía hemática fría anterógrada y retrógrada. Se realiza aortotomía transversa (fig. 1). En el examen macroscópico de la válvula aórtica se aprecia desinserción del velo aórtico coronario derecho (fig. 2). Se realiza exéresis de la válvula

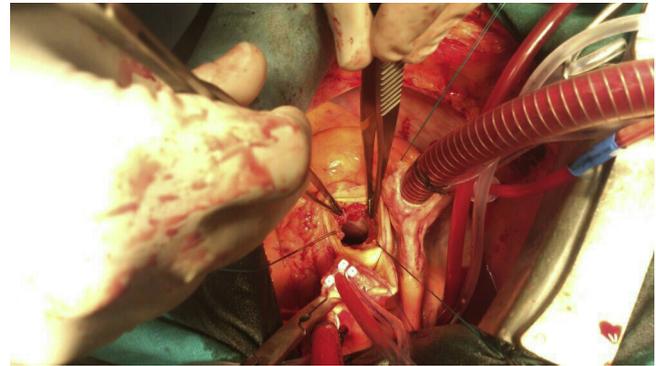
**Figura 3.** Absceso subanular aórtico.

aórtica y descalcificación del anillo. Se descubre una cavidad abscesificada de gran tamaño, con destrucción del anillo a lo largo del velo coronario derecho, con extensión hacia el izquierdo y hacia el septo interventricular (fig. 3)<sup>1-3</sup>. Se toman cultivos de la zona y se envían al Laboratorio de Microbiología junto con los restos de la válvula aórtica extraídos. Llama la atención que no se hubiese observado en las distintas ecocardiografías, realizadas por cardiólogos expertos, los hallazgos que se observaron en el campo quirúrgico. Se valoran las distintas posibilidades, como implantar una prótesis sin stent, pero los puntos sueltos necesarios se desgarran. Se realizó un intento de fijación de un parche de pericardio autógeno, que no quedó firmemente anclado, por lo que se retiró. Tampoco procedía la técnica de David, ya que no existía daño de la continuidad mitroaórtica. Debido a la fragilidad de los tejidos, se opta por el implante de una válvula sin sutura Perceval S<sup>®</sup>.

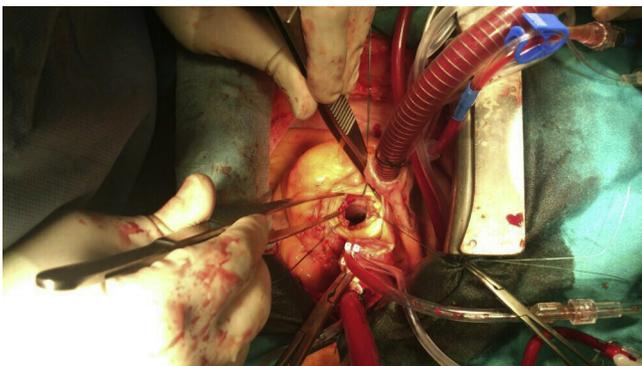
**Figura 2.** Detalle de la destrucción anular en el seno coronario derecho.

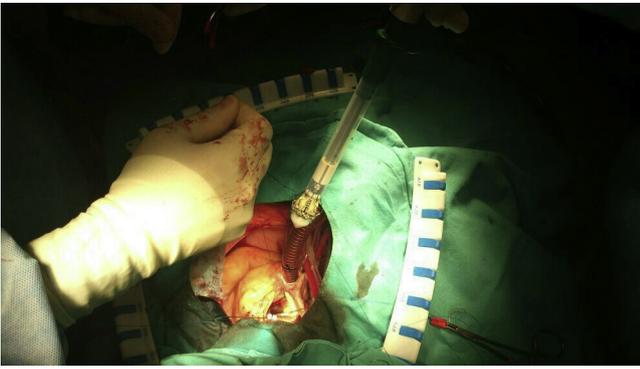
**Figura 4.** Colocación de los dos puntos guías.

La válvula sin sutura Perceval S<sup>®</sup> corresponde a una nueva generación de válvulas aórticas biológicas que no precisan suturas definitivas para su implante. Está fabricada con pericardio bovino con tratamiento anticalcificante sobre un soporte o stent de nitinol (aleación metálica de níquel y titanio). El nitinol tiene la propiedad de poder plegarse fácilmente y recuperar su forma original con el calentamiento. De esta manera podemos plegar este modelo de prótesis sobre un vástago para su introducción en el anillo aórtico y desplegarla posteriormente. Para la medición del tamaño de la prótesis se utilizaron medidores correspondientes, en la que debe pasar el medidor de color transparente y no el de color blanco, siendo ese el tamaño adecuado de la prótesis a implantar. En este caso correspondió al tamaño «L» (existen tamaños S, M, L y XL). Para su correcta colocación, se precisan 3 puntos guía de monofilamento 4/0, que luego se retirarán. Estos se dan en los nadires de las comisuras y deben salir por debajo del anillo aórtico, a 2 mm. En el caso clínico que nos ocupa, no se pudo poner el punto de referencia correspondiente al nadir del velo coronario derecho debido a la destrucción de tejidos, así que se posicionó la prótesis ayudándonos de 2 puntos guía y orientándola visualmente en el tercero (figs. 4 y 5)<sup>4</sup>. Durante el despliegue no hubo ninguna complicación. Se comprobó la correcta posición, por encima de la cavidad abscesificada y apoyando en la pared de la aorta ascendente. Se procedió al inflado del balón a 4 atmósferas de presión durante 30 s para el correcto anclaje de la prótesis (fig. 6). Se retiraron los puntos guía. El cierre de la aortotomía se realizó con doble sutura de monofilamento 4/0. La salida de circulación extracorpórea fue sin complicaciones, con un tiempo de 70 min, y el tiempo de pinzamiento aórtico fue de 50 min<sup>5</sup>.

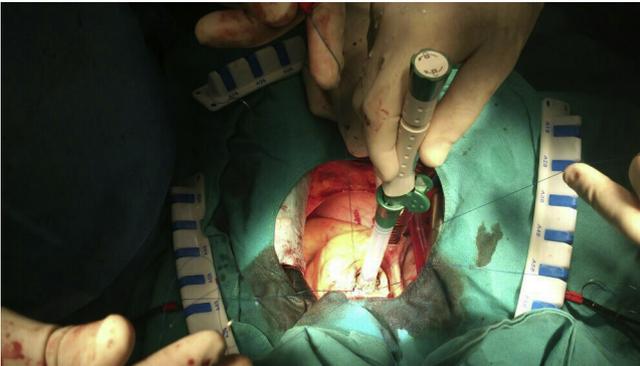
**Figura 5.** Posicionamiento de la prótesis Perceval S a nivel intraanular.

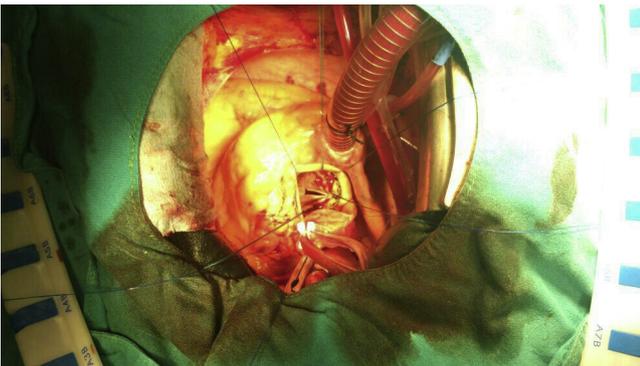
**Figura 6.** Válvula Perceval S desplegada y colocada correctamente.

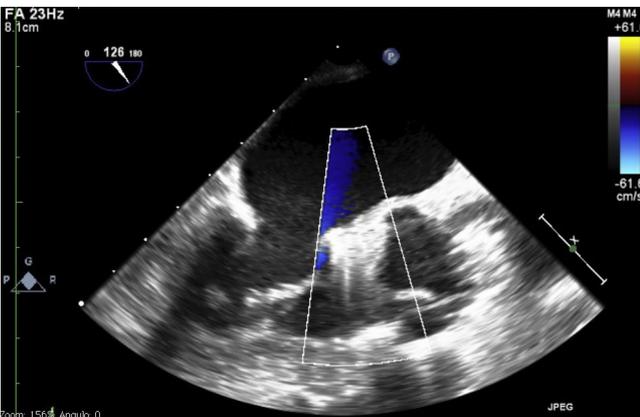
**Figura 7.** Imagen ecocardiográfica de la prótesis Perceval S en diástole, sin regurgitación ni leaks periprotésicos.

El control posoperatorio inmediato se llevó a cabo con ecocardiografía transesofágica: válvula aórtica protésica normoposicionada, gradiente pico de 9 mmHg sin regurgitación (figs. 7–10).

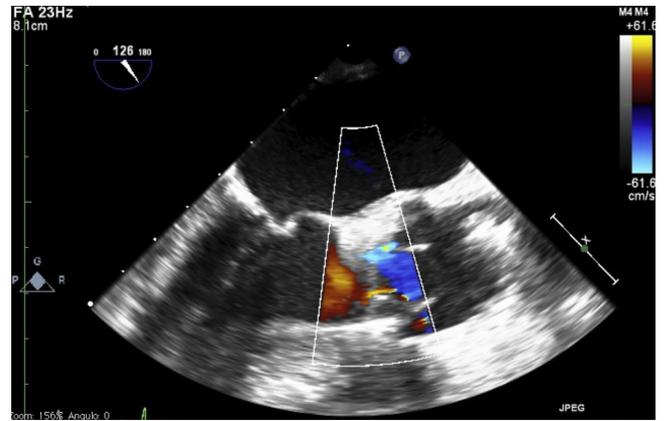
**Figura 8.** Imagen ecocardiográfica de la prótesis Perceval S en sístole, con apertura correcta.

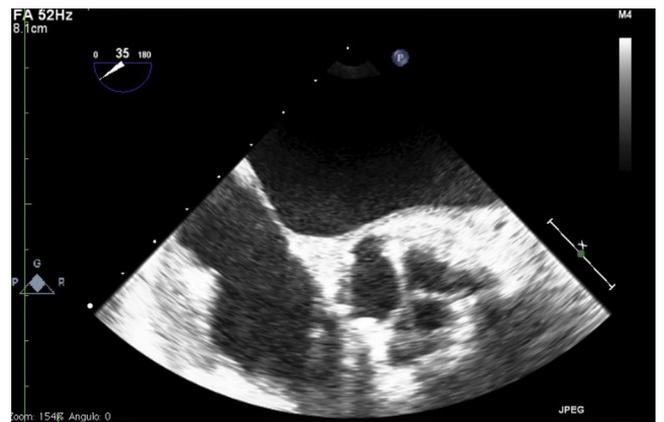
**Figura 9.** Imagen ecocardiográfica con corte transversal de la prótesis en diástole.

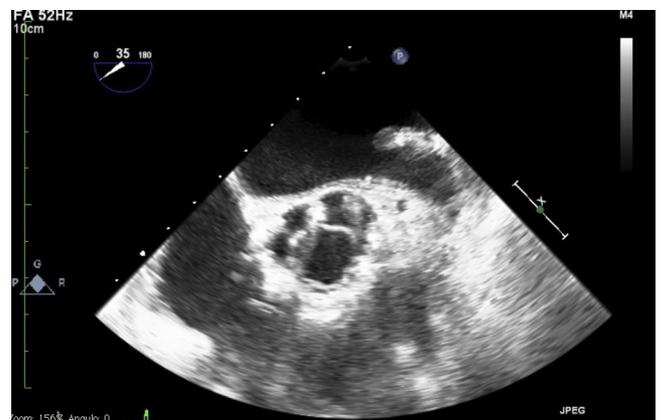
**Figura 10.** Imagen ecocardiográfica con corte transversal de la prótesis en sístole.
