## BAB IV

### PENGUMPULAN DAN PENGOLAHAN DATA SURVEI

#### 4.4 JARINGAN DRAINASE SUB SISTEM BANDARHARJO BARAT

#### **4.4.3 Kondisi Drainase Eksisting**

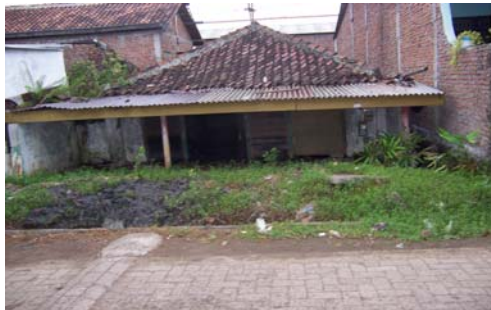
Rob telah mengakibatkan penurunan muka air tanah di kawasan Sub Sistem Bandarharjo Barat rata-rata sebesar  $\pm 10$  cm per tahun. Hal ini mengakibatkan penduduk setiap tahun seolah berlomba-lomba untuk menaikkan permukaan jalan serta rumah agar tidak kemasukan air. Rob juga telah mengakibatkan genangan-genangan air pada 2 ( dua ) jalan utama menuju ke kawasan pelabuhan di sekitar Sub Sistem Bandarharjo Barat yang berbatasan dengan Sub Sistem Bandarjo Timur yaitu jalan Ronggowarsito dan jalan Mpu Tantular, utamanya pada sore hari. Hal ini menyebabkan para pengendara kendaraan bermotor harus menerobos genangan air untuk mengakses jalan ke Pelabuhan.

**Gambar 4.3**  
**Rumah menjadi sangat rendah**  
**karena urugan jalan**

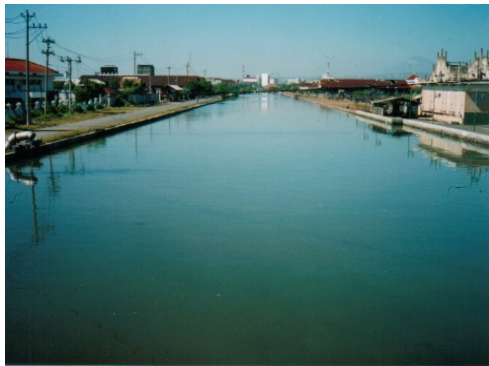
**Gambar 4.11**  
**Kali Baru di Lokasi Kelurahan**  
**Bandarharjo**

Rembesan-rembesan pada tanggul dan pintu air disepanjang tanggul sungai, karena kondisi tanggul dan pintu air yang ada saat ini perlu perbaikan. Hal ini terjadi terutama di daerah RW 7 dan RW 8 banyak siaran-siaran pasangan serta plesteran pada tanggul yang sudah mengelupas sehingga menyebabkan air merembes masuk dan menggenangi wilayah Bandarharjo Barat yang daerahnya lebih rendah dari muka air laut pasang. Dikhawatirkan apabila rembesan-rembesan tersebut akan merusak pasangan talud yang ada. Untuk mengatasi hal ini maka perlu adanya perbaikan pasangan talud yang ada terutama pada siaran dan plesteran yang sudah mengelupas.

Rendahnya talud Kali Baru dapat dilihat pada saat terjadi rob, kadangkala pasang air tinggi mencapai ambang talud Kali Baru, bahkan pada beberapa kejadian sudah melimpasi Talud Kali Baru, demikian juga halnya pada saat terjadi banjir, sehingga bisa dikatakan bahwa talud yang ada pada Kali Baru saat ini sudah tidak memenuhi syarat dan sebagai langkah penanganan bisa diadakan peninggian talud sekitar  $\pm 1,00$  meter.

Sedimentasi di Kali Baru sama dengan di Kali Semarang merupakan akibat lebih lanjut dari erosi yang terdapat pada daerah yang lebih rendah, terutama pendangkalan mulut kanal, hal ini diakibatkan dari material erosi yang dibawa aliran air dari hulu, pada saat memasuki daerah/saluran yang landai tidak semuanya mampu hanyut ke laut.

Di samping itu perlu dipikirkan dibukanya kembali jalan inspeksi Kali baru di sekitar Sleko dimana dengan kondisi saat ini yang rimbun dan tidak dapat dilewati menyebabkan kesulitan di dalam operasional dan pemeliharaan Kali Baru.

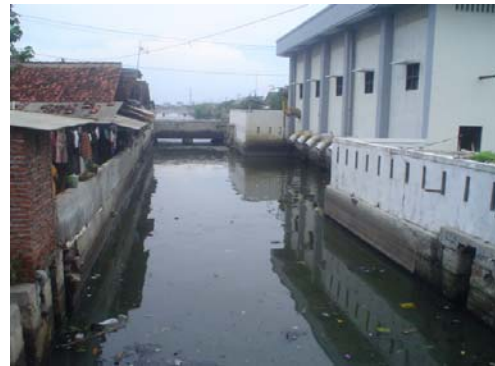
**Gambar 4.12**  
**Rumah Pompa untuk Polder Tawang**  
**yang masuk ke Kali Baru**

Di samping menampung aliran drainase yang berasal dari daerah Sub Sistem Bandarharjo Timur ( daerah Bandarharjo dan Tanjung Mas ), Kali Baru juga menerima beban aliran Sub Sistem Kota Lama dari Polder Tawang yang dipompakan masuk ke Kali Baru.

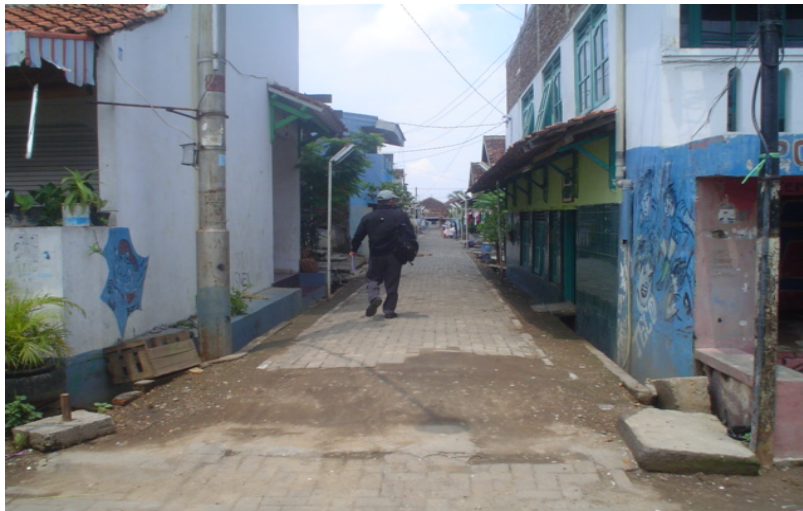
**Gambar 4.41 Saluran pembuang di jalan Tengiri IV**

- Nama saluran : Saluran Tersier Jalan Tengiri IV
- Panjang saluran : 138 m (ka+ki)
- Lebar saluran : 0,30 m
- Kedalaman saluran : 0,60 m
- Tipe saluran : Terbuka
- Konstruksi saluran : Pasangan batu kali
- Permasalahan : Pengendapan lumpur dan sampah serta rendahnya elevasi yang ada sehingga menyebabkan banjir dan rob
- Usulan Perbaikan : Pengerukan dan normalisasi

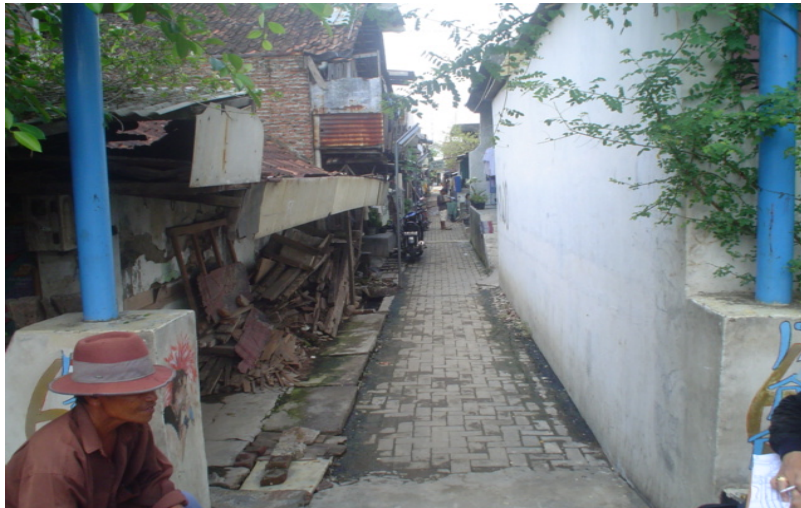
**Gambar 4.42 Saluran pembuang di jalan Tengiri V**

- Nama saluran : Saluran Tersier Jalan Tengiri V
- Panjang saluran : 70 m
- Lebar saluran : 0,25 m
- Kedalaman saluran : 0,50 m
- Tipe saluran : Terbuka dan tertutup
- Konstruksi saluran : Pasangan batu kali
- Permasalahan : Pengendapan lumpur dan sampah serta rendahnya elevasi yang ada sehingga menyebabkan banjir dan rob
- Usulan Perbaikan : Pengerukan dan normalisasi saluran

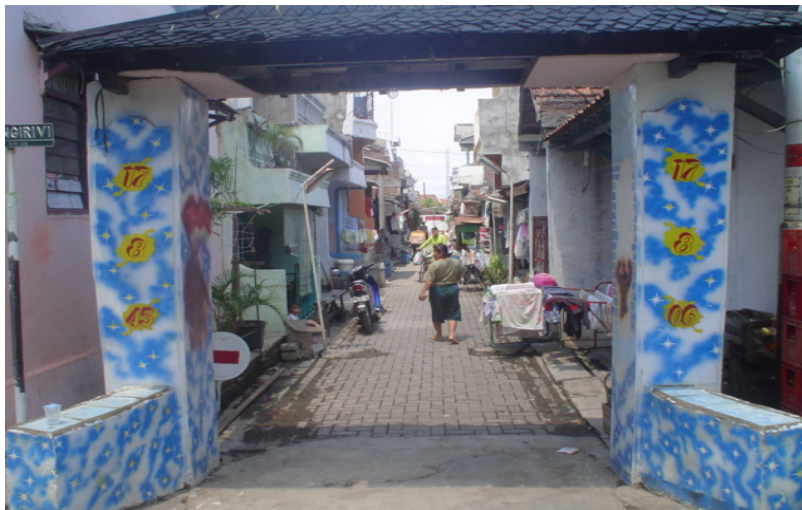
**Gambar 4.43 Saluran pembuang di jalan Tengiri VI**

- Nama saluran : Saluran Tersier Jalan Tengiri VI
- Panjang saluran : 140 m (ka+ki)
- Lebar saluran : 0,30 m
- Kedalaman saluran : 0,60 m
- Tipe saluran : Terbuka dan tertutup
- Konstruksi saluran : Pasangan batu kali
- Permasalahan : Pengendapan lumpur dan sampah serta rendahnya elevasi yang ada sehingga menyebabkan banjir dan rob
- Usulan Perbaikan : Pengerukan dan normalisasi saluran

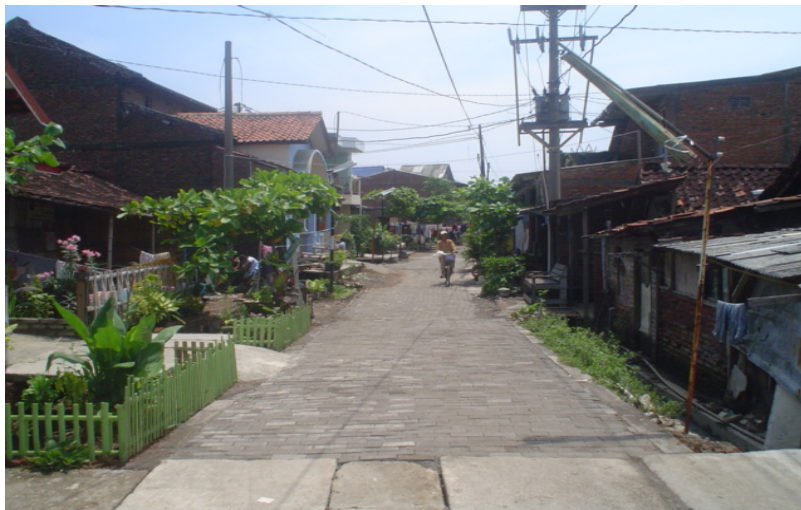
**Gambar 4.44 Saluran pembuang di jalan Lodan III**

- Nama saluran : Saluran Tersier Jalan Lodan III
- Panjang saluran : 368 m (ka+ki)
- Lebar saluran : 1,25 m dan 0,40 m
- Kedalaman saluran : 1,50 m dan 0,80 m
- Tipe saluran : Terbuka
- Konstruksi saluran : Pasangan batu kali
- Permasalahan : Pengendapan lumpur dan sampah serta rendahnya elevasi yang ada sehingga menyebabkan banjir dan rob
- Usulan Perbaikan : Pengerukan dan normalisasi saluran

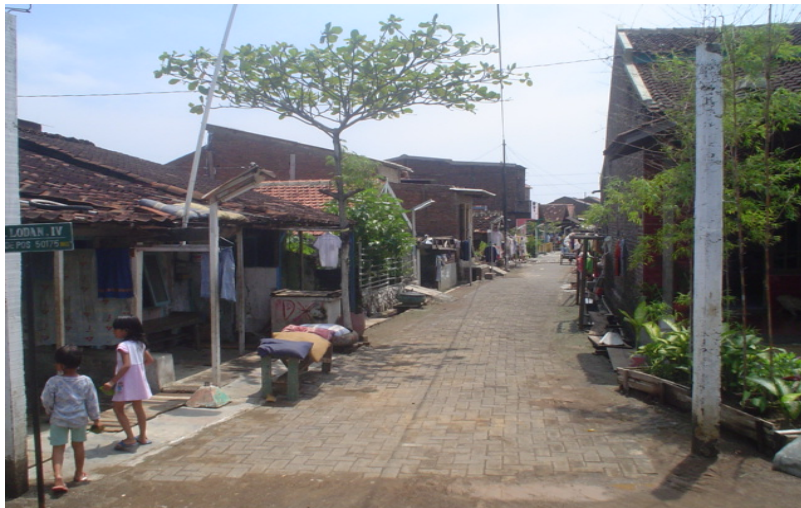
**Gambar 4.45 Saluran pembuang di jalan Lodan IV**

- Nama saluran : Saluran Tersier Jalan Lodan IV
- Panjang saluran : 286 m (ka+ki)
- Lebar saluran : 0,30 m
- Kedalaman saluran : 0,60 m
- Tipe saluran : Terbuka
- Konstruksi saluran : Pasangan batu kali
- Permasalahan : Pengendapan lumpur dan sampah serta rendahnya elevasi yang ada sehingga menyebabkan banjir dan rob
- Usulan Perbaikan : Pengerukan dan normalisasi saluran

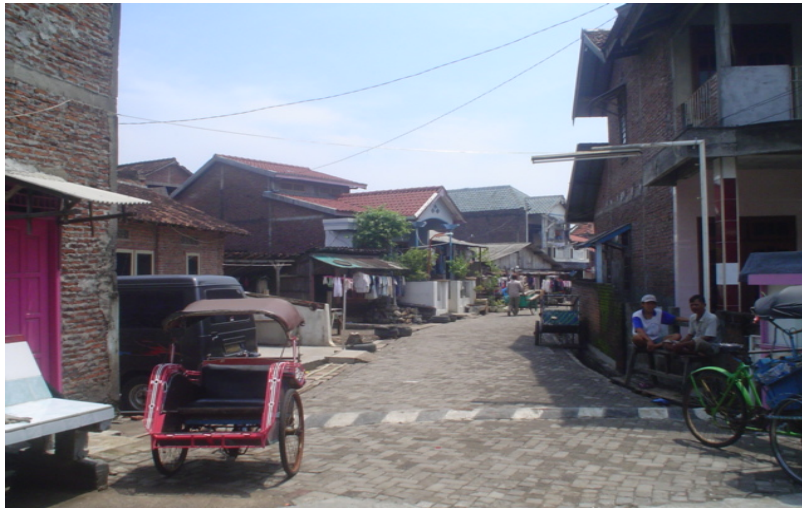
**Gambar 4.46 Saluran Pembuang di jalan Lodan V**

- Nama saluran : Saluran Tersier Jalan Lodan V
- Panjang saluran : 224 m (ka+ki)
- Lebar saluran : 0,30 m
- Kedalaman saluran : 0,70 m
- Tipe saluran : Terbuka
- Konstruksi saluran : Pasangan batu kali
- Permasalahan : Pengendapan lumpur dan sampah serta rendahnya elevasi yang ada sehingga menyebabkan banjir dan rob
- Usulan Perbaikan : Pengerukan dan normalisasi saluran

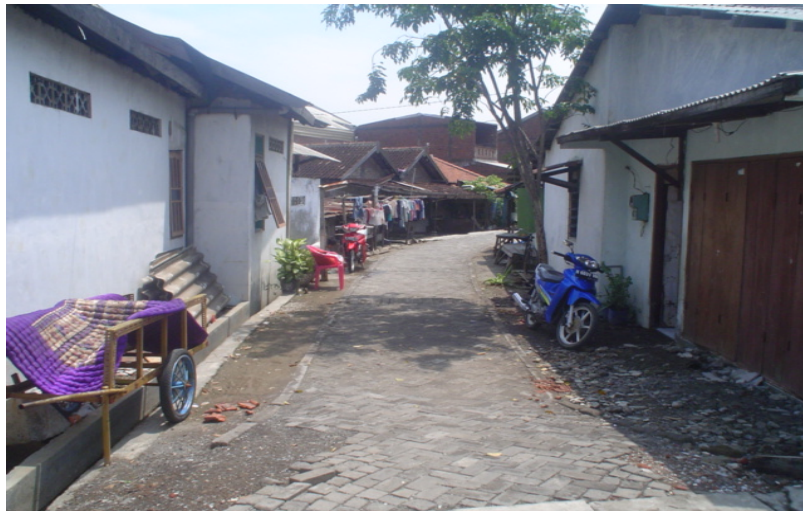
**Gambar 4.47 Saluran pembuang di jalan Lodan VI**

- Nama saluran : Saluran Tersier Jalan Lodan VI
- Panjang saluran : 184 m (ka+ki)
- Lebar saluran : 0,30 m
- Kedalaman saluran : 0,70 m
- Tipe saluran : Terbuka
- Konstruksi saluran : Pasangan batu kali
- Permasalahan : Pengendapan lumpur dan sampah serta rendahnya elevasi yang ada sehingga menyebabkan banjir dan rob
- Usulan Perbaikan : Pengerukan dan normalisasi saluran

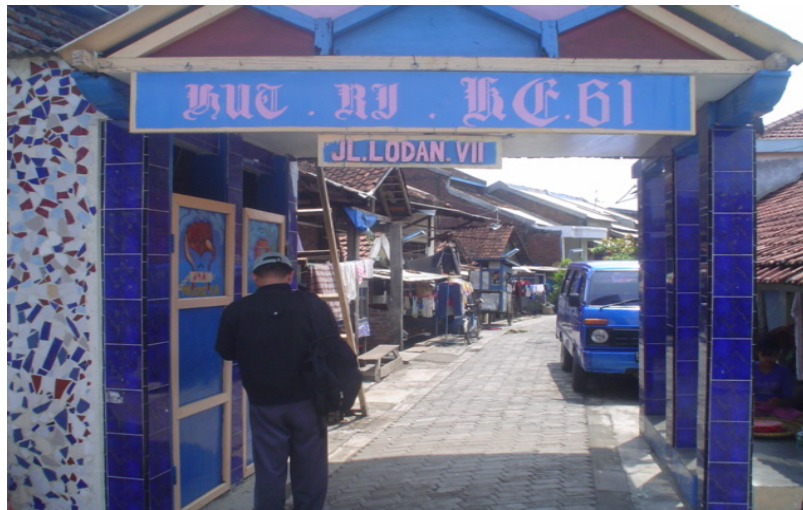
**Gambar 4.48 Saluran pembuang di jalan Lodan VII**

- Nama saluran : Saluran Tersier Jalan Lodan VII
- Panjang saluran : 142 m
- Lebar saluran : 0,30 m
- Kedalaman saluran : 0,70 m
- Tipe saluran : Terbuka dan tertutup
- Konstruksi saluran : Pasangan batu kali
- Permasalahan : Pengendapan lumpur dan sampah serta rendahnya elevasi yang ada sehingga menyebabkan banjir dan rob
- Usulan Perbaikan : Pengerukan dan normalisasi saluran

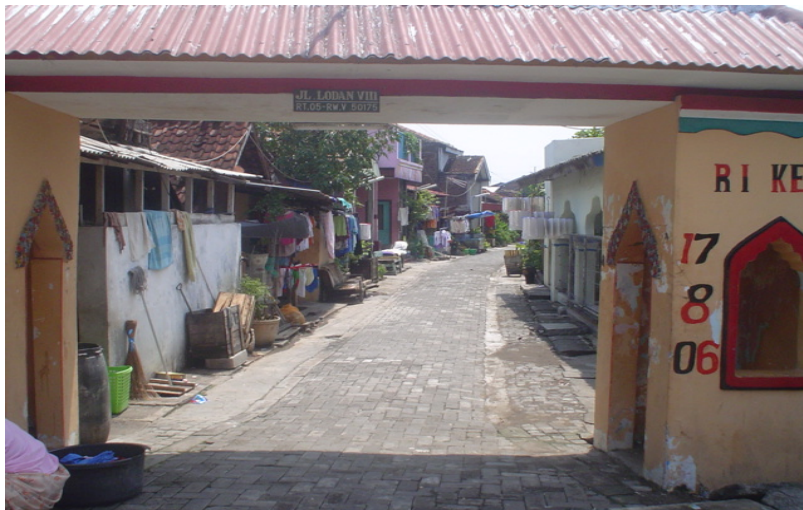
**Gambar 4.49 Saluran pembuang di jalan Lodan VIII**

- Nama saluran : Saluran Tersier Jalan Lodan VIII
- Panjang saluran : 114 m (ka+ki)
- Lebar saluran : 0,30 m
- Kedalaman saluran : 0,70 m
- Tipe saluran : Terbuka dan tertutup
- Konstruksi saluran : Pasangan batu kali
- Permasalahan : Pengendapan lumpur dan sampah serta rendahnya elevasi yang ada sehingga menyebabkan banjir dan rob
- Usulan Perbaikan : Pengerukan dan normalisasi saluran

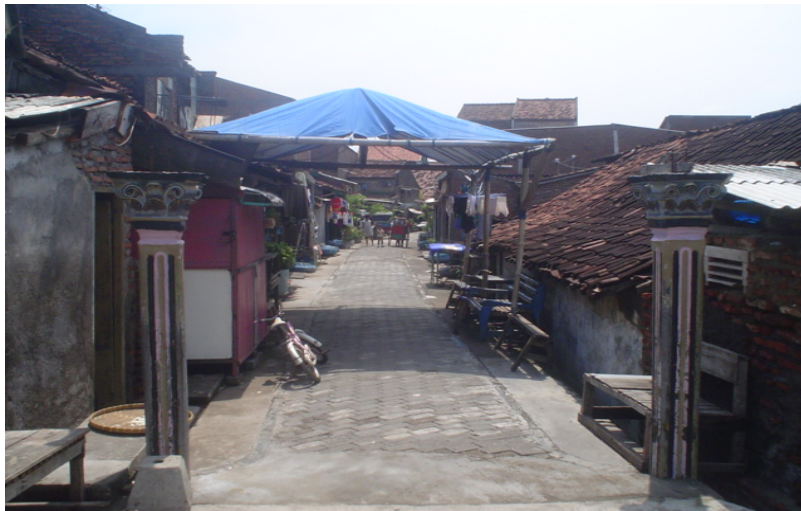
**Gambar 4.50 Saluran pembuang di jalan Lodan IX**

- Nama saluran : Saluran Tersier Jalan Lodan IX
- Panjang saluran : 94 m (ka+ki)
- Lebar saluran : 0,30 m
- Kedalaman saluran : 0,70 m
- Tipe saluran : Terbuka
- Konstruksi saluran : Pasangan batu kali
- Permasalahan : Pengendapan lumpur dan sampah serta rendahnya elevasi yang ada sehingga menyebabkan banjir dan rob
- Usulan Perbaikan : Pengerukan dan normalisasi saluran

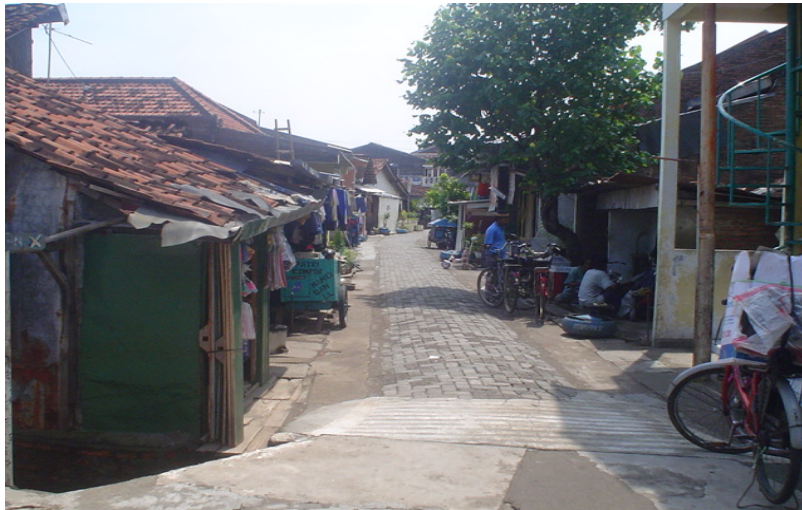
**Gambar 4.51 Saluran pembuang di jalan Lodan X**

- Nama saluran : Saluran Tersier Jalan Lodan X
- Panjang saluran : 192 m (ka+ki)
- Lebar saluran : 0,40 m
- Kedalaman saluran : 1,00 m
- Tipe saluran : Terbuka dan tertutup
- Konstruksi saluran : Pasangan batu kali
- Permasalahan : Pengendapan lumpur dan sampah serta rendahnya elevasi yang ada sehingga menyebabkan banjir dan rob
- Usulan Perbaikan : Pengerukan dan normalisasi saluran

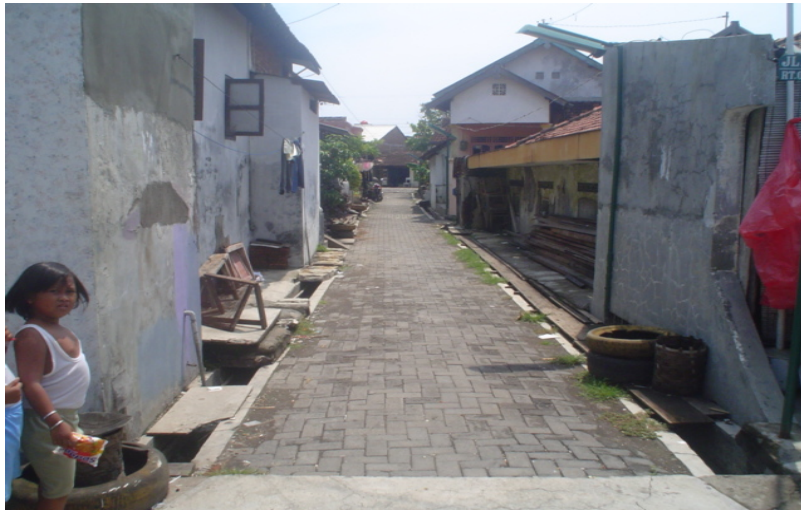
**Gambar 4.52 Saluran pembuang di jalan Lodan XI**

- Nama saluran : Saluran Tersier Jalan Lodan XI
- Panjang saluran : 74 m (ka+ki)
- Lebar saluran : 0,25 m
- Kedalaman saluran : 0,60 m
- Tipe saluran : Terbuka
- Konstruksi saluran : Pasangan batu kali
- Permasalahan : Pengendapan lumpur dan sampah serta rendahnya elevasi yang ada sehingga menyebabkan banjir dan rob
- Usulan Perbaikan : Pengerukan dan normalisasi saluran

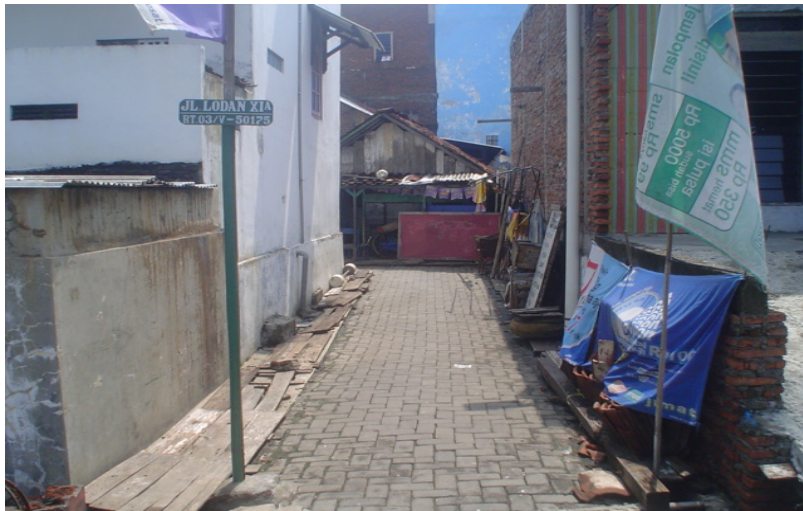
**Gambar 4.53 Saluran pembuang di jalan Lodan XI A**

- Nama saluran : Saluran Tersier Jalan Lodan XI A
- Panjang saluran : 54 m (ka+ki)
- Lebar saluran : 0,20 m
- Kedalaman saluran : 0,50 m
- Tipe saluran : Terbuka
- Konstruksi saluran : Pasangan batu kali
- Permasalahan : Pengendapan lumpur dan sampah serta rendahnya elevasi yang ada sehingga menyebabkan banjir dan rob
- Usulan Perbaikan : Pengerukan dan normalisasi saluran

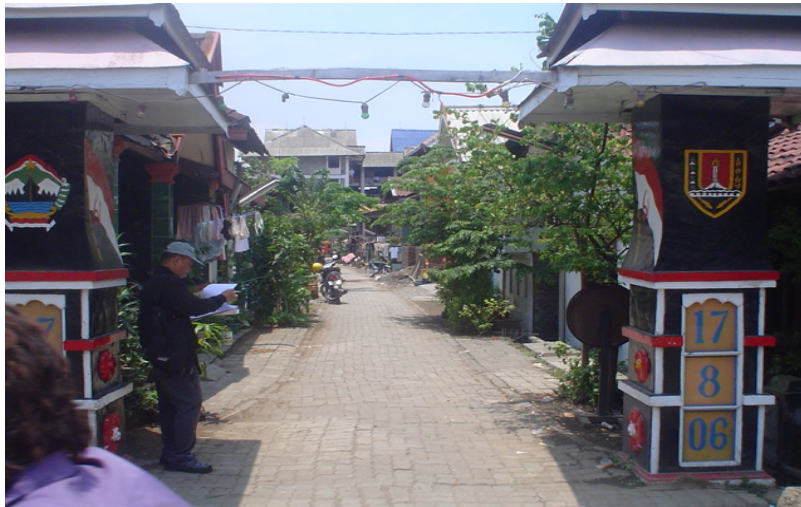
**Gambar 4.54 Saluran pembuang di jalan Cumi-Cumi I**

- Nama saluran : Saluran Tersier Jalan Cumi-Cumi I
- Panjang saluran : 134 m (ka+ki)
- Lebar saluran : 0,35 m
- Kedalaman saluran : 0,80 m
- Tipe saluran : Terbuka dan tertutup
- Konstruksi saluran : Pasangan batu kali
- Permasalahan : Pengendapan lumpur dan sampah serta rendahnya elevasi yang ada sehingga menyebabkan banjir dan rob
- Usulan Perbaikan : Pengerukan dan normalisasi saluran

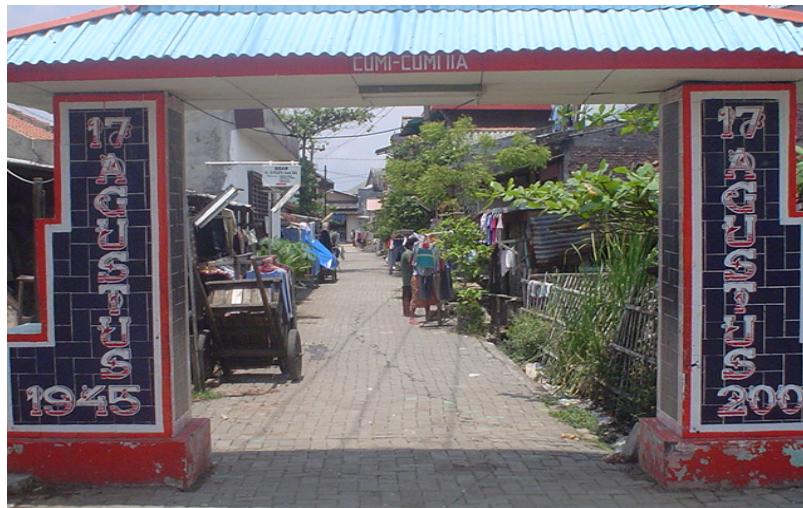
**Gambar 4.55 Saluran pembuang di jalan Cumi-Cumi II A**

- Nama saluran : Saluran Tersier Jalan Cumi-Cumi II A
- Panjang saluran : 126 m (ka+ki)
- Lebar saluran : 0,35 m
- Kedalaman saluran : 0,80 m
- Tipe saluran : Terbuka
- Konstruksi saluran : Pasangan batu kali
- Permasalahan : Pengendapan lumpur dan sampah serta rendahnya elevasi yang ada sehingga menyebabkan banjir dan rob
- Usulan Perbaikan : Pengerukan dan normalisasi saluran

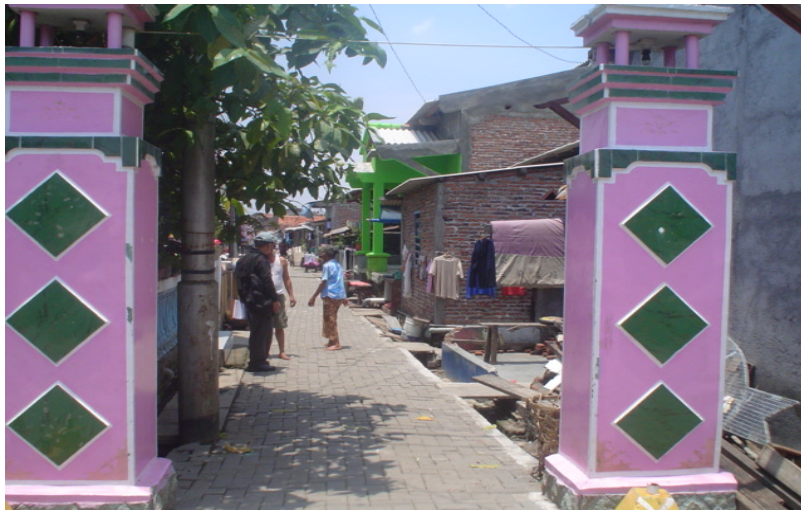
**Gambar 4.56 Saluran pembuang di jalan Cumi-Cumi III**

- Nama saluran : Saluran Tersier Jalan Cumi-Cumi III
- Panjang saluran : 122 m (ka+ki)
- Lebar saluran : 0,30 m dan 0,35 m
- Kedalaman saluran : 0,70 m dan 0,80 m
- Tipe saluran : Terbuka
- Konstruksi saluran : Pasangan batu kali
- Permasalahan : Pengendapan lumpur dan sampah serta rendahnya elevasi yang ada sehingga menyebabkan banjir dan rob
- Usulan Perbaikan : Pengerukan dan normalisasi saluran

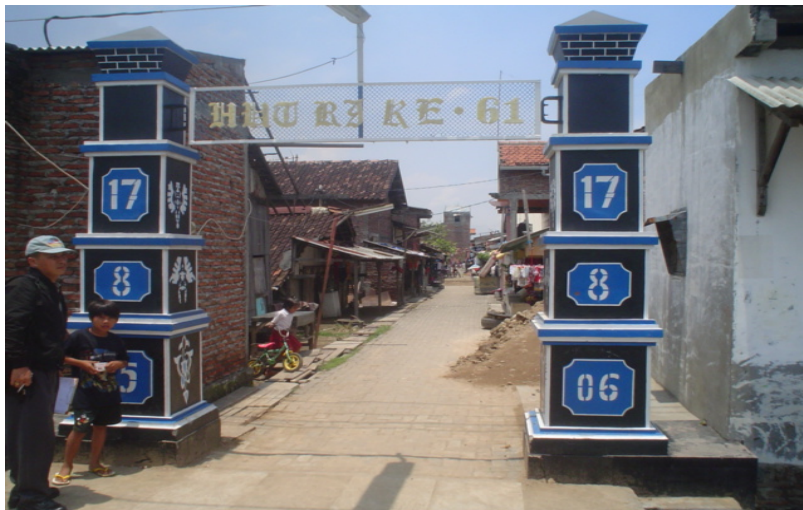
**Gambar 4.57 Saluran pembuang di jalan Cumi-Cumi III A**

- Nama saluran : Saluran Tersier Jalan Cumi-Cumi III A
- Panjang saluran : 114 m (ka+ki)
- Lebar saluran : 0,30 m
- Kedalaman saluran : 0,70 m
- Tipe saluran : Terbuka dan tertutup
- Konstruksi saluran : Pasangan batu kali
- Permasalahan : Pengendapan lumpur dan sampah serta rendahnya elevasi yang ada sehingga menyebabkan banjir dan rob
- Usulan Perbaikan : Pengerukan dan normalisasi saluran

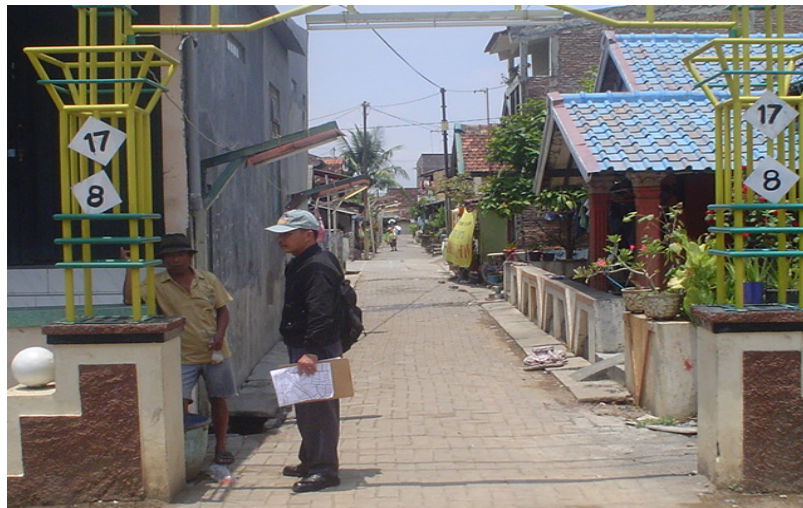
**Gambar 4.58 Saluran pembuang di jalan Cumi-Cumi IV**

- Nama saluran : Saluran Tersier Jalan Cumi-Cumi IV
- Panjang saluran : 114 m (ka+ki)
- Lebar saluran : 0,30 m
- Kedalaman saluran : 0,70 m
- Tipe saluran : Terbuka dan tertutup
- Konstruksi saluran : Pasangan batu kali
- Permasalahan : Pengendapan lumpur dan sampah serta rendahnya elevasi yang ada sehingga menyebabkan banjir dan rob
- Usulan Perbaikan : Pengerukan dan normalisasi saluran

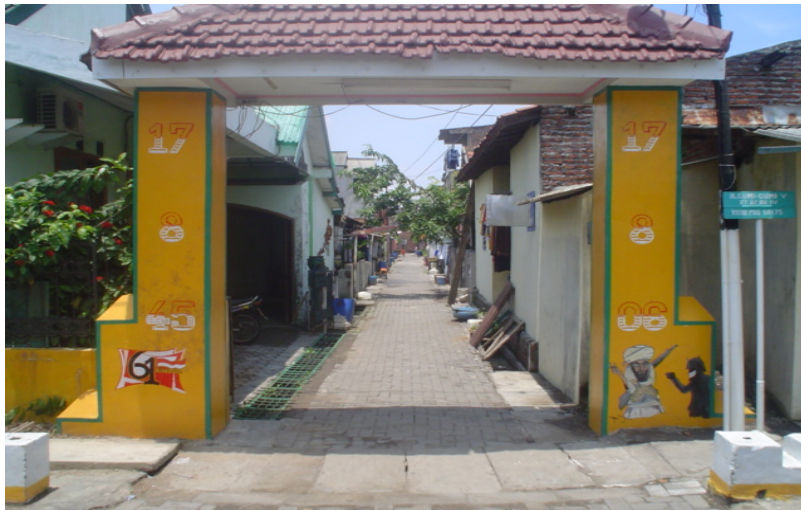
**Gambar 4.59 Saluran pembuang di jalan Cumi-Cumi V**

- Nama saluran : Saluran Tersier Jalan Cumi-Cumi V
- Panjang saluran : 110 m (ka+ki)
- Lebar saluran : 0,30 m
- Kedalaman saluran : 0,70 m
- Tipe saluran : Terbuka
- Konstruksi saluran : Pasangan batu kali
- Permasalahan : Pengendapan lumpur dan sampah serta rendahnya elevasi yang ada sehingga menyebabkan banjir dan rob
- Usulan Perbaikan : Pengerukan dan normalisasi saluran

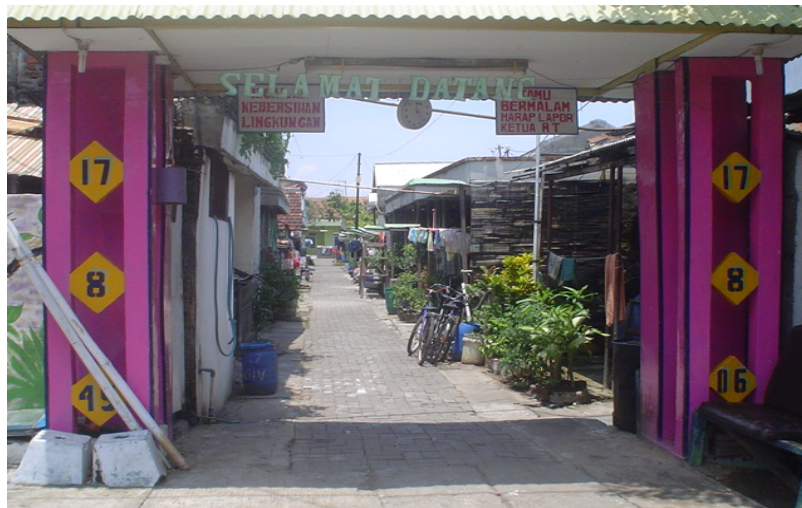
**Gambar 4.60 Saluran pembuang di jalan Cumi-Cumi VI**

- Nama saluran : Saluran Tersier Jalan Cumi-Cumi VI
- Panjang saluran : 112 m (ka+ki)
- Lebar saluran : 0,40 m
- Kedalaman saluran : 0,80 m
- Tipe saluran : Tertutup
- Konstruksi saluran : Pasangan batu kali
- Permasalahan : Pengendapan lumpur dan sampah serta rendahnya elevasi yang ada sehingga menyebabkan banjir dan rob
- Usulan Perbaikan : Pengerukan dan normalisasi saluran

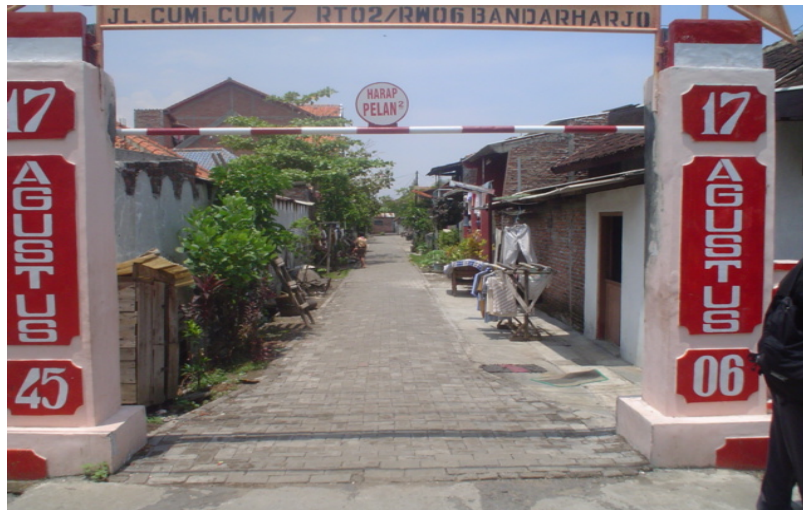
- Nama saluran : Saluran Tersier Jalan Cumi-Cumi VII
- Panjang saluran : 114 m (ka+ki)
- Lebar saluran : 0,30 m
- Kedalaman saluran : 0,70 m
- Tipe saluran : Terbuka dan tertutup
- Konstruksi saluran : Pasangan batu kali
- Permasalahan : Pengendapan lumpur dan sampah serta rendahnya elevasi yang ada sehingga menyebabkan banjir dan rob
- Usulan Perbaikan : Pengerukan dan normalisasi

**Gambar 4.61 Saluran pembuang di jalan Cumi-Cumi VII**

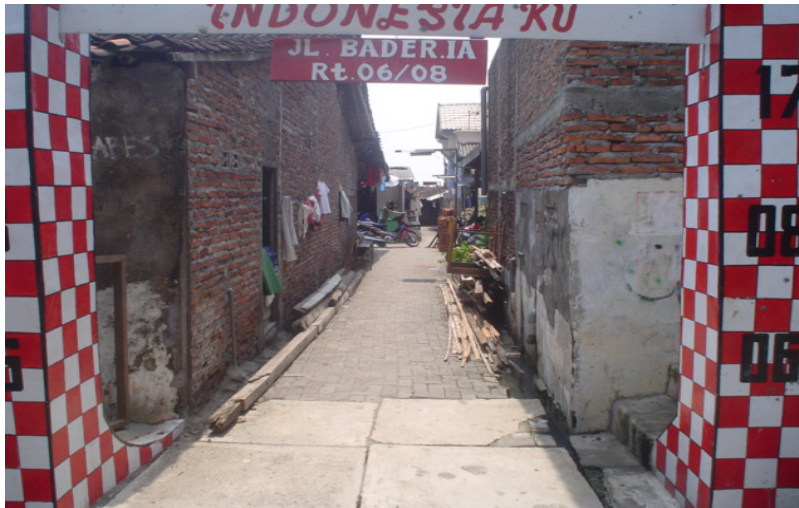
- Nama saluran : Saluran Tersier Jalan Bader I A
- Panjang saluran : 18,50 m
- Lebar saluran : 0,20 m
- Kedalaman saluran : 0,40 m
- Tipe saluran : Terbuka
- Konstruksi saluran : Pasangan batu kali
- Permasalahan : Pengendapan lumpur dan sampah serta rendahnya elevasi yang ada sehingga menyebabkan banjir dan rob
- Usulan Perbaikan : Pengerukan dan normalisasi

**Gambar 4.62 Saluran pembuang di jalan Bader I A**

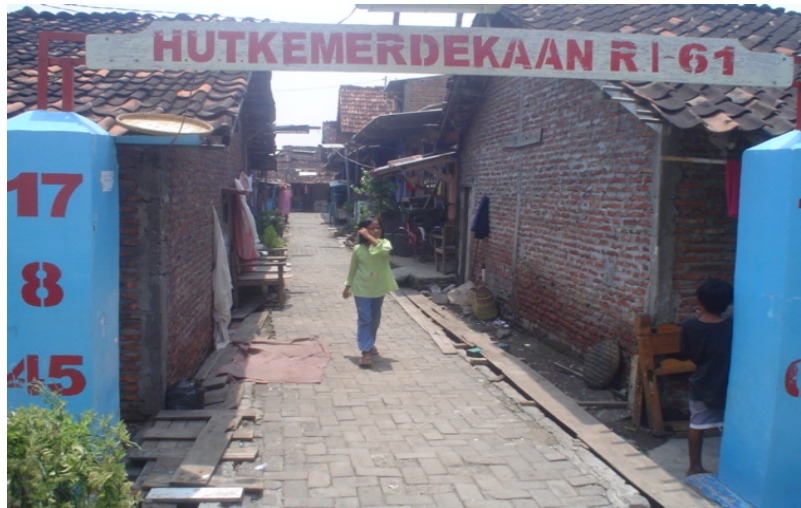
- Nama saluran : Saluran Tersier Jalan Bader II
- Panjang saluran : 62,00 m (ka+ki)
- Lebar saluran : 0,25 m
- Kedalaman saluran : 0,50 m
- Tipe saluran : Terbuka
- Konstruksi saluran : Pasangan batu kali
- Permasalahan : Pengendapan lumpur dan sampah serta rendahnya elevasi yang ada sehingga menyebabkan banjir dan rob
- Usulan Perbaikan : Pengerukan dan normalisasi

**Gambar 4.63 Saluran pembuang di jalan Bader II**

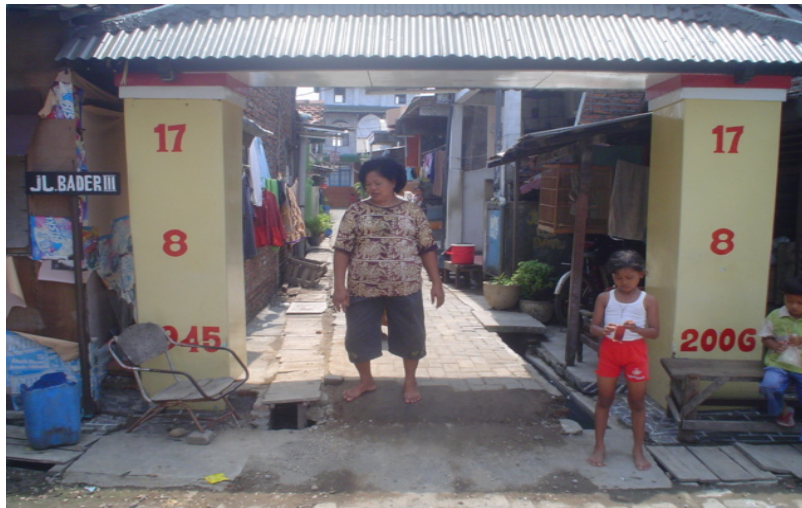
- Nama saluran : Saluran Tersier Jalan Bader III
- Panjang saluran : 70,00 m (ka+ki)
- Lebar saluran : 0,25 m
- Kedalaman saluran : 0,50 m
- Tipe saluran : Terbuka
- Konstruksi saluran : Pasangan batu kali
- Permasalahan : Pengendapan lumpur dan sampah serta rendahnya elevasi yang ada sehingga menyebabkan banjir dan rob
- Usulan Perbaikan : Pengerukan dan normalisasi

**Gambar 4.64 Saluran pembuang di jalan Bader III**

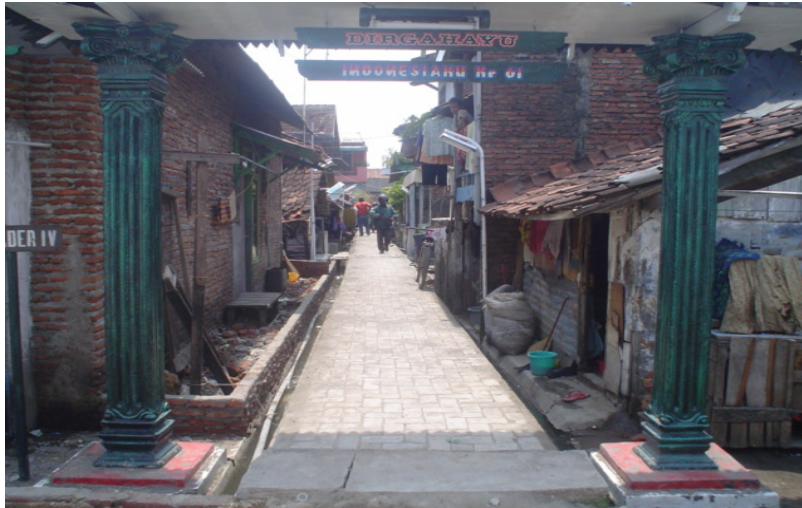
- Nama saluran : Saluran Tersier Jalan Bader IV
- Panjang saluran : 78,00 m (ka+ki)
- Lebar saluran : 0,30 m
- Kedalaman saluran : 0,50 m
- Tipe saluran : Terbuka
- Konstruksi saluran : Pasangan batu kali
- Permasalahan : Pengendapan lumpur dan sampah serta rendahnya elevasi yang ada sehingga menyebabkan banjir dan rob
- Usulan Perbaikan : Pengerukan dan normalisasi

**Gambar 4.65 Saluran pembuang di jalan Bader IV**

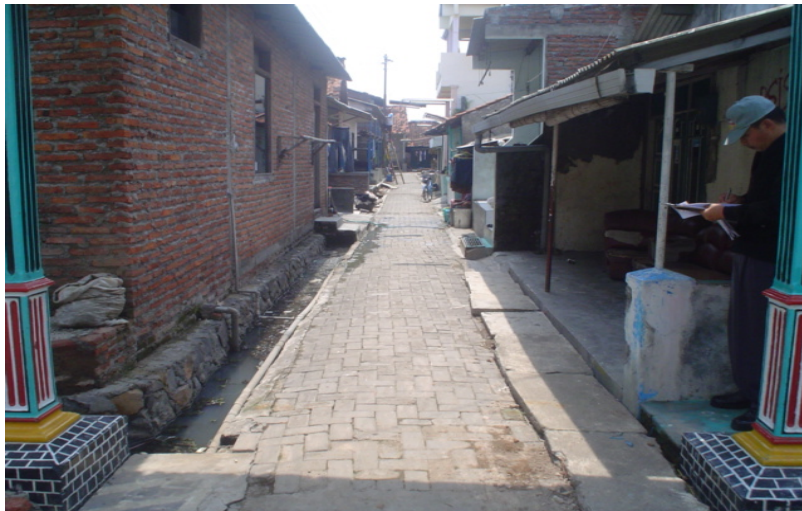
- Nama saluran : Saluran Tersier Jalan Bader V
- Panjang saluran : 82,00 m (ka+ki)
- Lebar saluran : 0,30 m
- Kedalaman saluran : 0,50 m
- Tipe saluran : Terbuka dan tertutup
- Konstruksi saluran : Pasangan batu kali
- Permasalahan : Pengendapan lumpur dan sampah serta rendahnya elevasi yang ada sehingga menyebabkan banjir dan rob
- Usulan Perbaikan : Pengerukan dan normalisasi

**Gambar 4.66 Saluran pembuang di jalan Bader V**

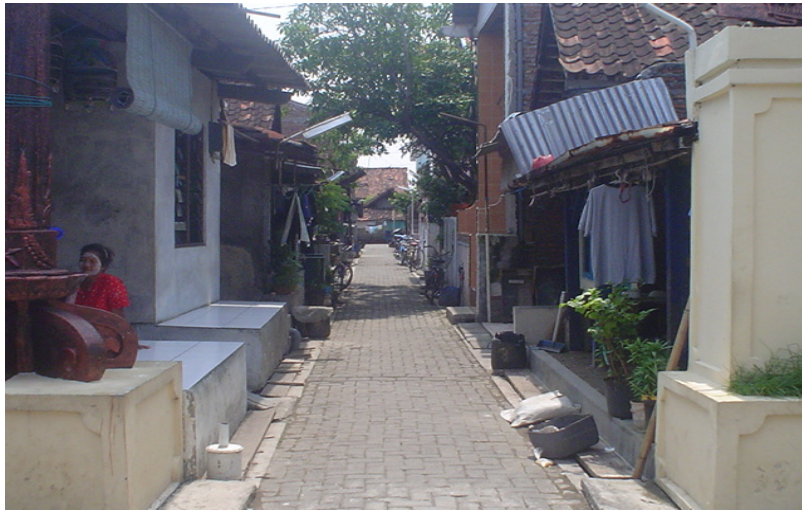
- Nama saluran : Saluran Tersier Jalan Bader VI
- Panjang saluran : 86,00 m (ka+ki)
- Lebar saluran : 0,30 m
- Kedalaman saluran : 0,50 m
- Tipe saluran : Terbuka dan tertutup
- Konstruksi saluran : Pasangan batu kali
- Permasalahan : Pengendapan lumpur dan sampah serta rendahnya elevasi yang ada sehingga menyebabkan banjir dan rob
- Usulan Perbaikan : Pengerukan dan normalisasi

**Gambar 4.67 Saluran pembuang di jalan Bader VI**

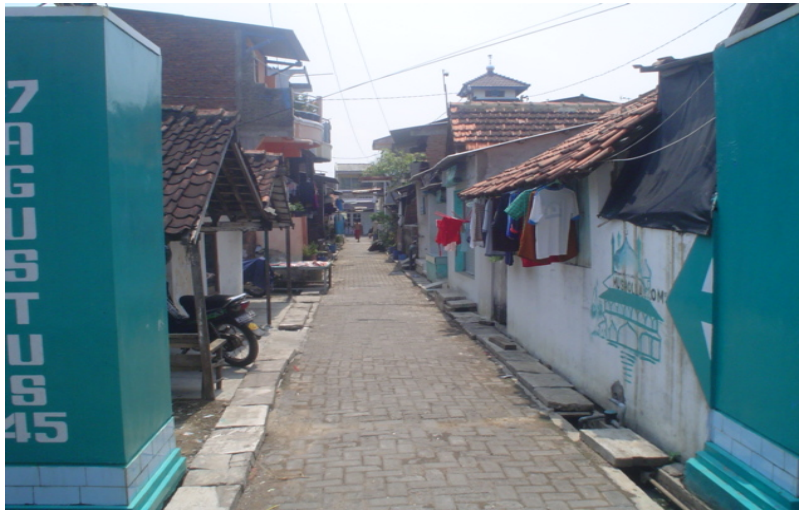
- Nama saluran : Saluran Tersier Jalan Bader VII
- Panjang saluran : 90,00 m (ka+ki)
- Lebar saluran : 0,30 m
- Kedalaman saluran : 0,50 m
- Tipe saluran : Terbuka dan tertutup
- Konstruksi saluran : Pasangan batu kali
- Permasalahan : Pengendapan lumpur dan sampah serta rendahnya elevasi yang ada sehingga menyebabkan banjir dan rob
- Usulan Perbaikan : Pengerukan dan normalisasi

**Gambar 4.68 Saluran pembuang di jalan Bader VII**

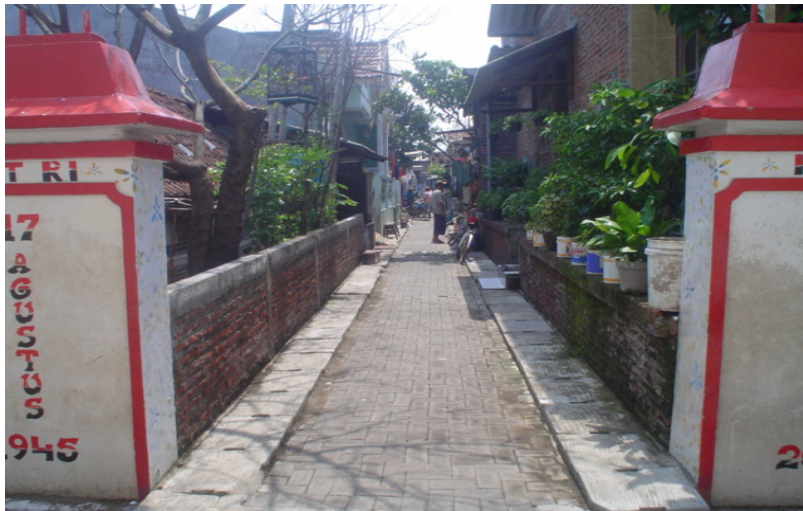
- Nama saluran : Saluran Tersier Jalan Bader VIII
- Panjang saluran : 90,00 m (ka+ki)
- Lebar saluran : 0,20 m
- Kedalaman saluran : 0,40 m
- Tipe saluran : Tertutup
- Konstruksi saluran : Pasangan batu kali
- Permasalahan : Pengendapan lumpur dan sampah serta rendahnya elevasi yang ada sehingga menyebabkan banjir dan rob
- Usulan Perbaikan : Pengerukan dan normalisasi

**Gambar 4.69 Saluran pembuang di jalan Bader VIII**

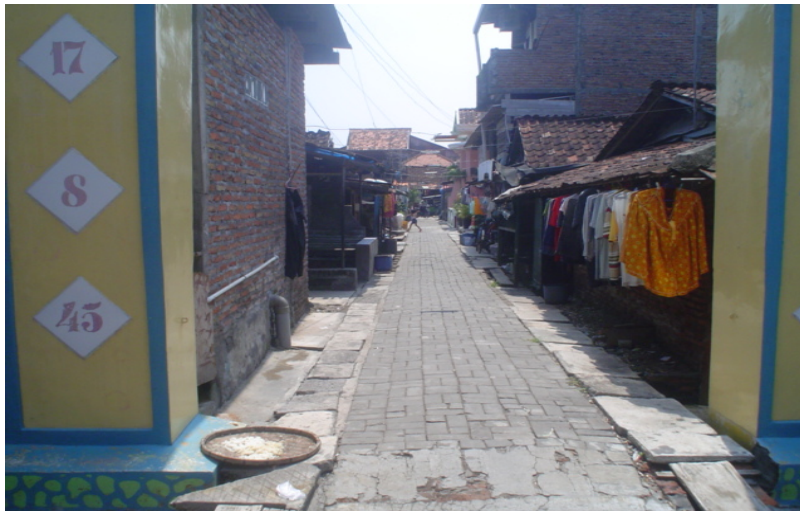
- Nama saluran : Saluran Tersier Jalan Bader IX
- Panjang saluran : 86,00 m (ka+ki)
- Lebar saluran : 0,30 m
- Kedalaman saluran : 0,50 m
- Tipe saluran : Tertutup
- Konstruksi saluran : Pasangan batu kali
- Permasalahan : Pengendapan lumpur dan sampah serta rendahnya elevasi yang ada sehingga menyebabkan banjir dan rob
- Usulan Perbaikan : Pengerukan dan normalisasi

**Gambar 4.70 Saluran pembuang di jalan Bader IX**

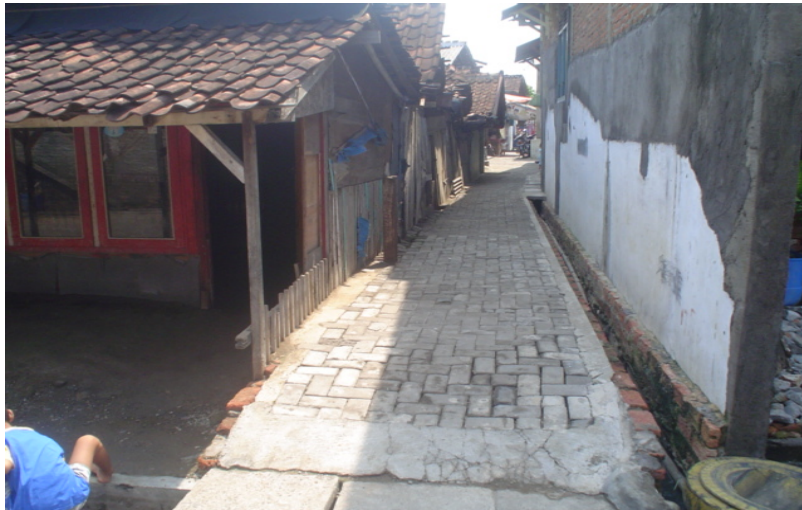
- Nama saluran : Saluran Tersier Jalan Bader X
- Panjang saluran : 41,00 m
- Lebar saluran : 0,20 m
- Kedalaman saluran : 0,50 m
- Tipe saluran : Terbuka
- Konstruksi saluran : Pasangan batu kali
- Permasalahan : Pengendapan lumpur dan sampah serta rendahnya elevasi yang ada sehingga menyebabkan banjir dan rob
- Usulan Perbaikan : Pengerukan dan normalisasi

**Gambar 4.71 Saluran pembuang di jalan Bader X**
